ANALISIS DEL ESTADO DE RED EMPRESARIAL A TRAVÉS DE HERRAMIENTAS

OPEN SOCURCE. CASO DE ESTUDIO: ASISTECOOPER S.A

TRABAJO PREVIO A LA OBTENCIÓN DEL TÍTULO DE INGENIERO EN TECNOLOGÍAS
DE INFORMACIÓN

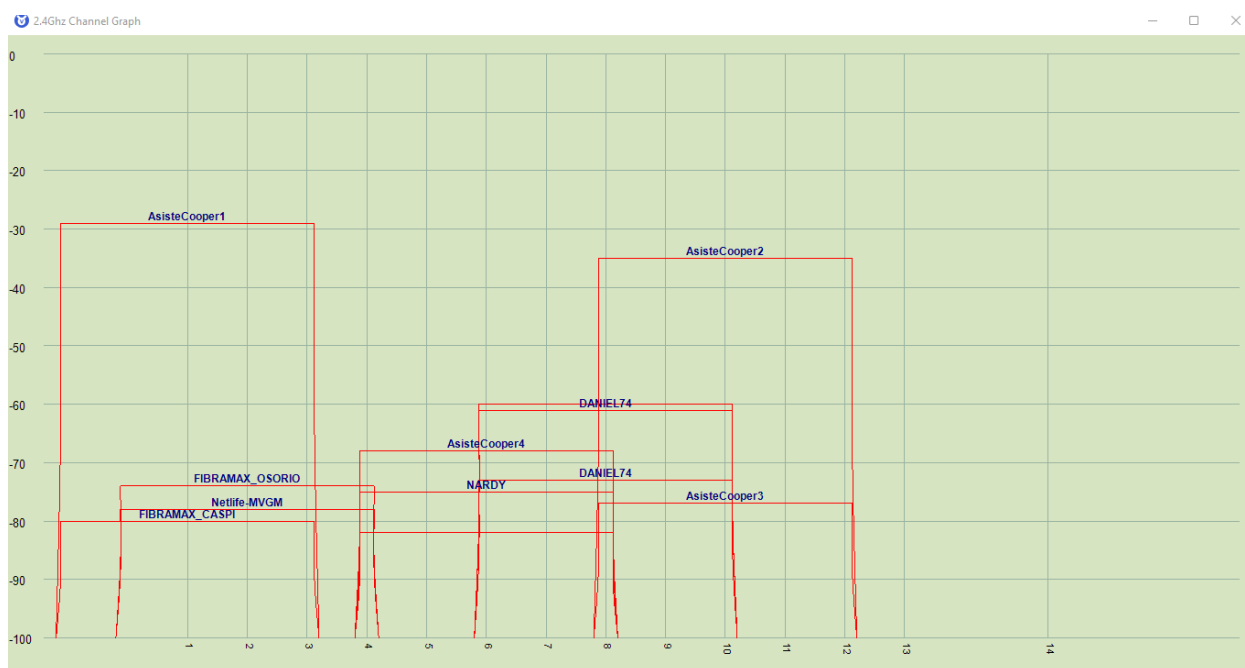
Figura 24

Gráfico AccesPoint - Edificio - Oficinas AsisteCooper 2.4GHz

Nota: Vistumbler muestra una gráfica de todos los AccesPoints encontrados. Extraído de la herramienta Vistumbler. Elaborado por: Sandoval, M. (2023).

Se muestra un gráfico general de los puntos de acceso de la empresa AsisteCooper en funcionamiento, en la frecuencia de 2.4GHz, donde la mayoría de ellos se ubican en un rango promedio de intensidad de señal que va desde -29 dBm hasta -76 dBm.

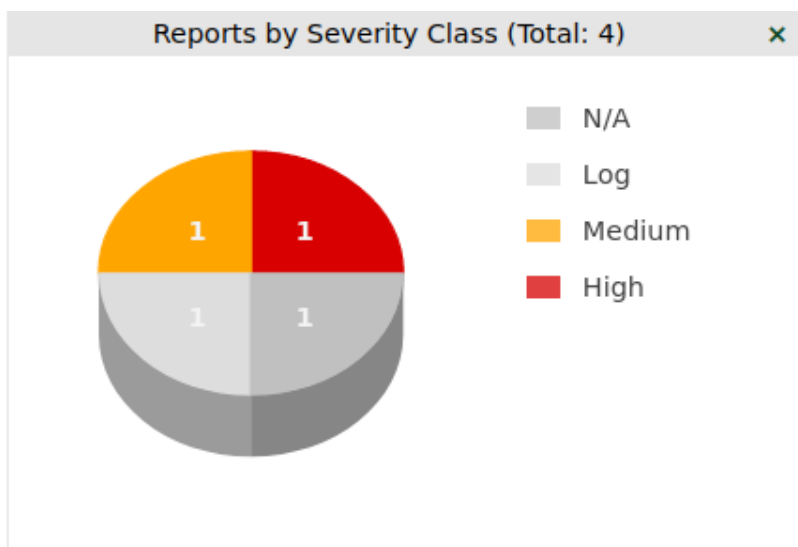
Figura 29

Clasificación de severidad de los Puntos de Acceso.

Nota: muestra la severidad promedio de cada escaneo. Extraído de la herramienta Greenbone. Elaborado por: Sandoval, M. (2023).

Durante el escaneo de vulnerabilidades, se detectó que dos de los cuatro puntos de acceso presentaban vulnerabilidades. En uno de los puntos de acceso, se encontraron únicamente logs, los cuales no se consideran vulnerabilidades, mientras que en el otro punto de acceso no se detectó ningún problema. Con base en estos resultados, se puede interpretar que hay dos puntos de acceso que requieren atención y acciones para abordar las vulnerabilidades identificadas.

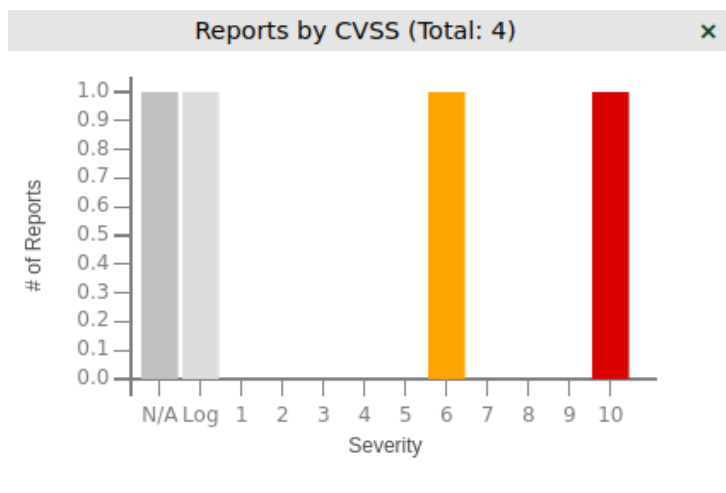
Figura 30*Clasificación de Severidad por CVSS*

Nota: Se recomienda utilizar la clasificación CVSS para el análisis, ya que es más específica en cuanto al nivel de amenaza que presenta. Extraído de la herramienta Greenbone. Elaborado por: Sandoval, M. (2023).

La herramienta Greenbone proporciona la clasificación CVSS para obtener una mejor comprensión del nivel de gravedad de cada escaneo. Durante el proceso de escaneo, se detectó un punto de acceso con una severidad de nivel seis, lo cual se cataloga como una severidad de grado medio según los estándares establecidos. Las vulnerabilidades de este nivel tienen un impacto significativo, pero su explotación puede ser difícil y requerir condiciones específicas. Además, se identificó un punto de acceso con una severidad de nivel 10, que se clasifica como una severidad de grado crítico. Estas vulnerabilidades representan un riesgo extremadamente alto y son altamente explotables según los estándares establecidos. Basándonos en estos resultados se puede interpretar que es necesario tomar medidas urgentes para abordar las vulnerabilidades encontradas en el punto de acceso con severidad de nivel 10 y que se debe tomar acciones para mitigar las vulnerabilidades de nivel seis.

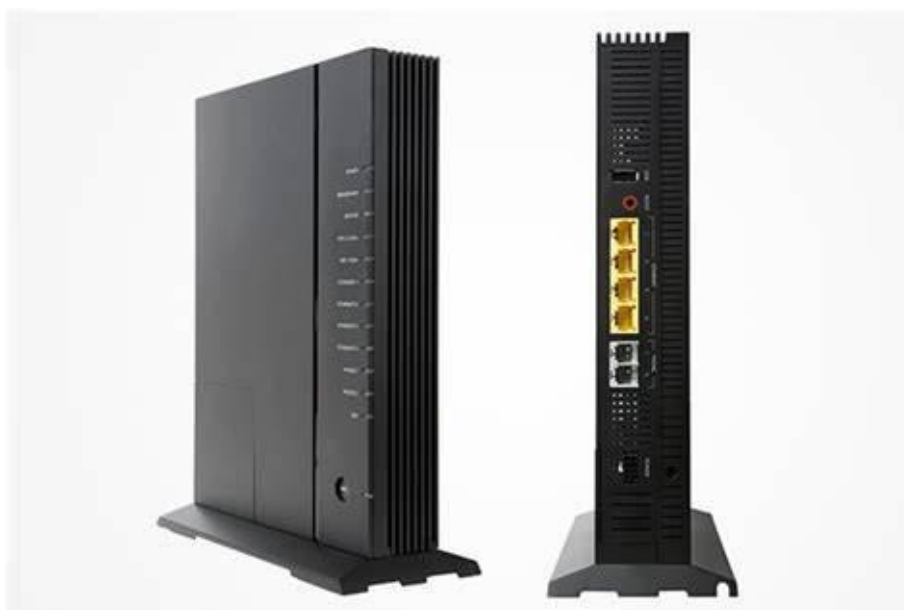
Anexo B: AP Calix 813G-2 Router

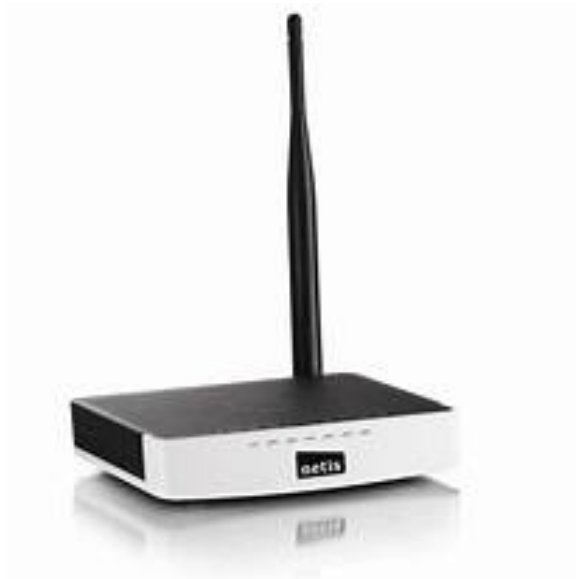
Anexo C: AP Netis WF 2411

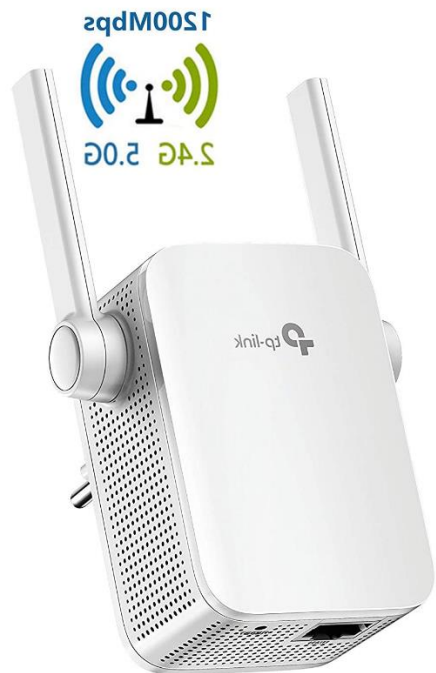
Anexo D: AP TP-LINK AC1200
