PONTIFICIA UNIVERSIDAD CATÓLICA DEL ECUADOR
FACULTAD DE ARQUITECTURA, DISEÑO Y ARTES
TRABAJO DE TITULACIÓN
PREVIO A LA OBTENCIÓN DEL TÍTULO DE ARQUITECTA

“CENTRO DE APOYO PARA EL HABITANTE DE LA CALLE EN EL CENTRO
HISTÓRICO DE QUITO”

Volumen 1

2015

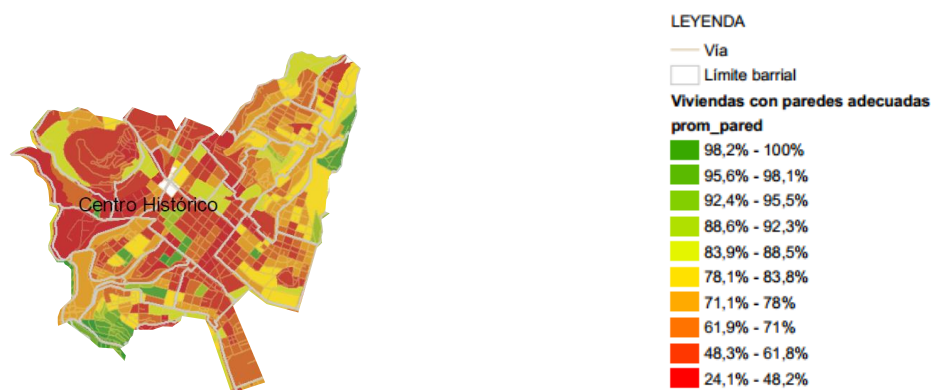
Gráfico 9: Mapeo estado de Paredes

Según un estudio realizado por la Universidad Andina el porcentaje promedio de paredes que está en óptimas condiciones en el C.H es de 24% al 48% aproximadamente.

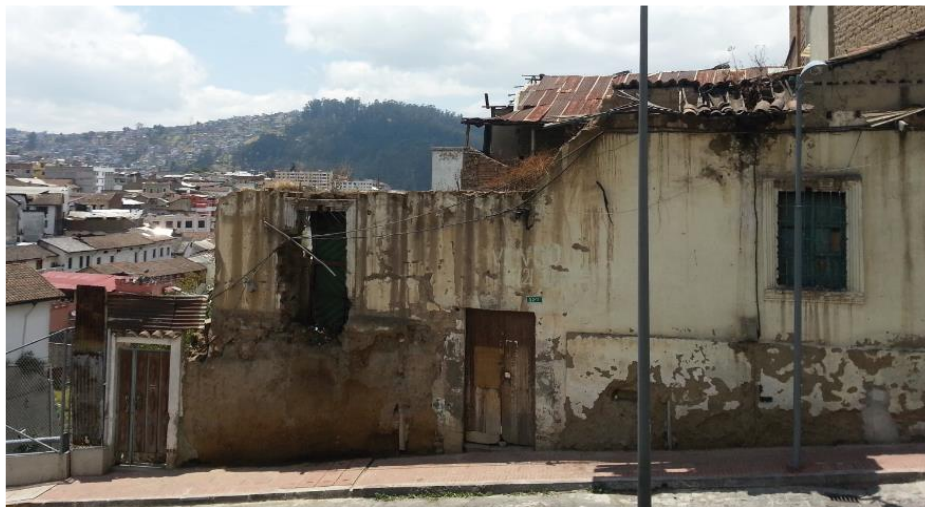
Gráfico 21: Foto fachada frontal

Al tomar la decisión de tomar la casa posterior, la cual no tiene protección y derrocarla es necesario adjuntar nuevos bloques con nueva composición volumétrica para aprovechamiento de luz y cubrir las medianeras existentes alrededor del proyecto.

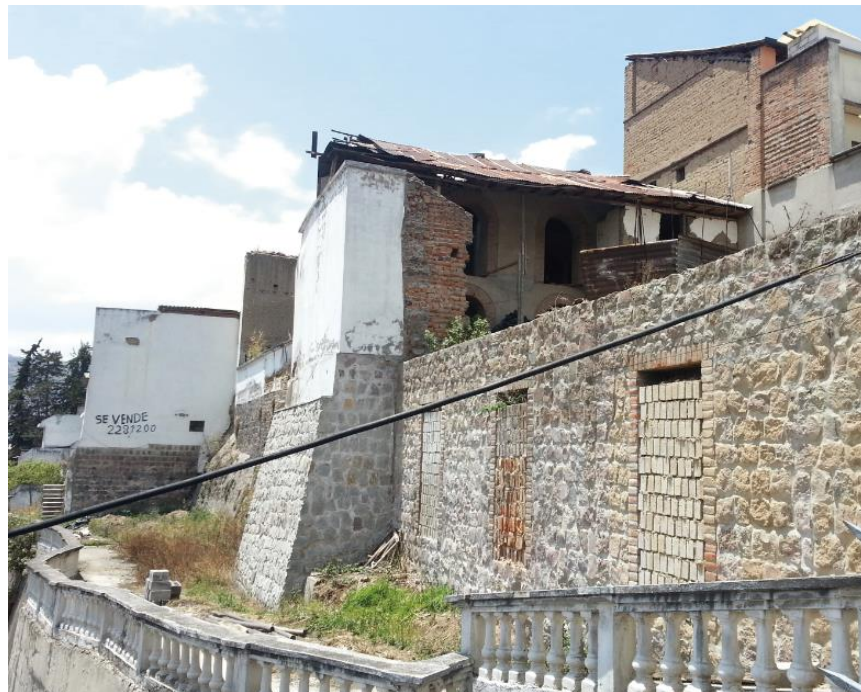
Gráfico 22: Foto fachada frontal

dos terrenos, la entrada a la casa posterior da a la calle Guayaquil y posee 3 metros, lo que se busca es continuar con la potencia el muro existente, transformándolo no solo en un muro, sino una fachada o muro habitable. Creando armonía en el entorno y fachadas frontales con un lenguaje moderno que pueda coexistir con el entorno del casco histórico.

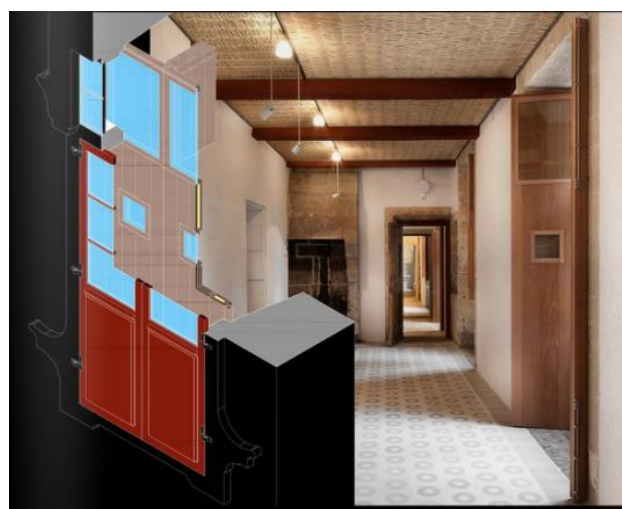
Gráfico 32 : Intervención en la Casa del Cabildo (2011)

Nos muestra como una edificación puede ser reutilizada, y mejorada, con tecnología como calefacción por piso y aislamientos acústicos para la privacidad de vivienda, en este caso por departamentos, y la importancia de un auspicio para este tipo de proyectos se den.

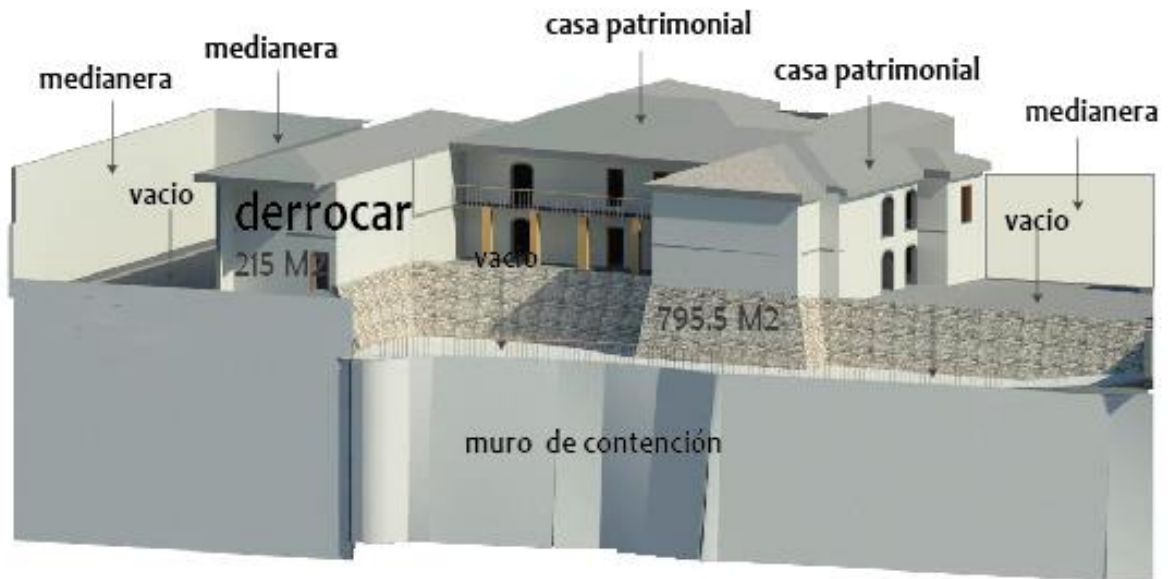
Esquema 2 : Condicionantes de proyecto

El proyecto parte de dos conceptos: la casa patrimonial y el muro de contención en hormigón existente. Al tener como objetivo conservar la casa patrimonial existente, el primer paso para este proceso fue hacer un levantamiento de la casa existente, se tomaron medidas y buscaron daños estructurales, además se hizo un levantamiento de los vacíos del terreno donde podíamos implantar el proyecto, lo que encontré fueron varias condicionantes que fueron marcando el camino que el proyecto debía seguir.

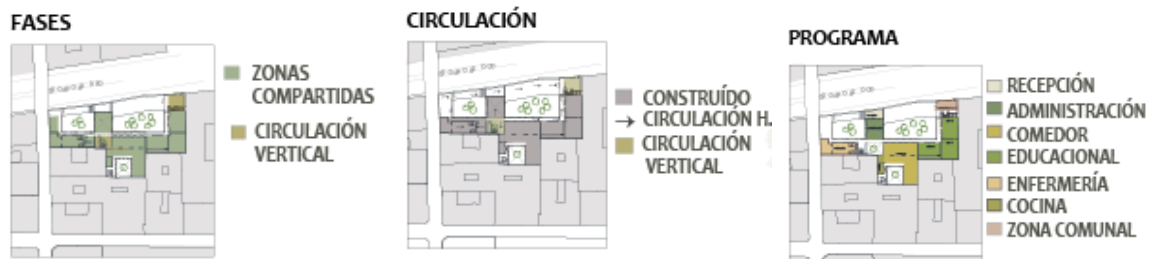
Esquema 9: Esquemas de diseño planta baja

En la planta baja se decide disponer de una plaza como espacio público de bienvenida y tener el ingreso principal en la casa patrimonial como corazón del proyecto, en ella se desarrollaran todas las actividades compartidas dándole protagonismo a la casa patrimonial, es decir, el comedor y la cocina, en el primer bloque se decide poner la enfermería con ingresos separados. Una circulación en L rodeando al patio y con el programa arquitectónico hacia la medianera.

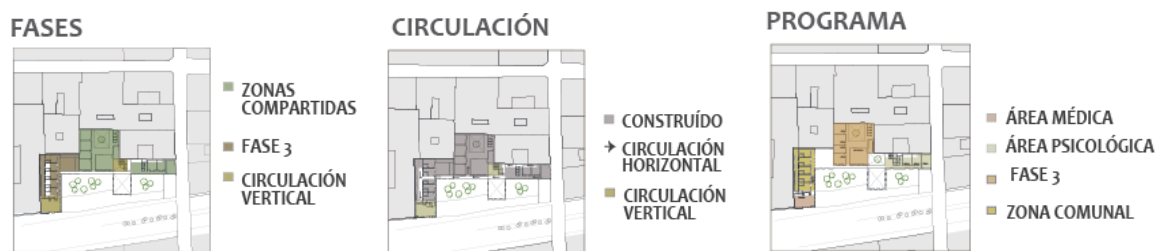
Esquema 11: Esquemas de diseño planta alta 1

Para esta planta se divide en 2 partes el bloque 1 y la casa patrimonial como un equipamiento público compartido por las 3 fases, y el bloque 2 se implanta la fase 3.

El bloque uno ocupa 3 consultorios médicos y un consultorio odontológico, la casa patrimonial 5 consultorios psicológicos y dos salas de terapia grupales, el bloque dos conectado con la casa patrimonial por un patio conduce a la fase tres, que contiene cuartos individuales con baño privado, sitios de reunión a la largo del pasillo y en el centro de reunión, con una lavandería.

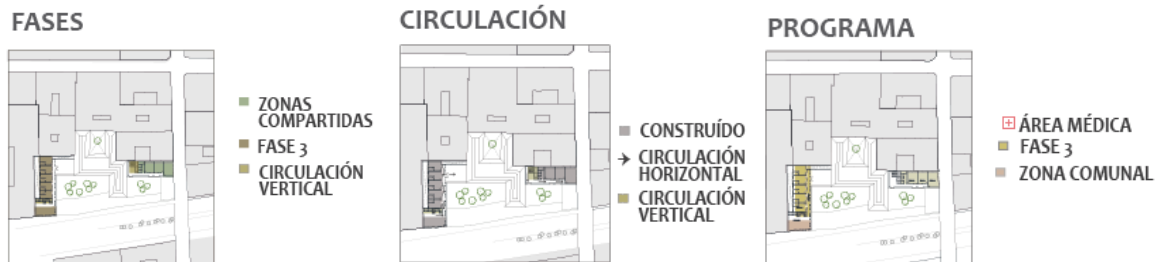
Esquema 12 : Esquemas de diseño planta alta 1

El bloque uno ocupa 3 consultorios médicos y un consultorio odontológico; la casa patrimonial separa los bloques por la cubierta; el bloque dos contiene la fase tres, que contiene cuartos individuales con baño privado, sitios de reunión a la largo del pasillo y en el centro de reunión, con una lavandería.

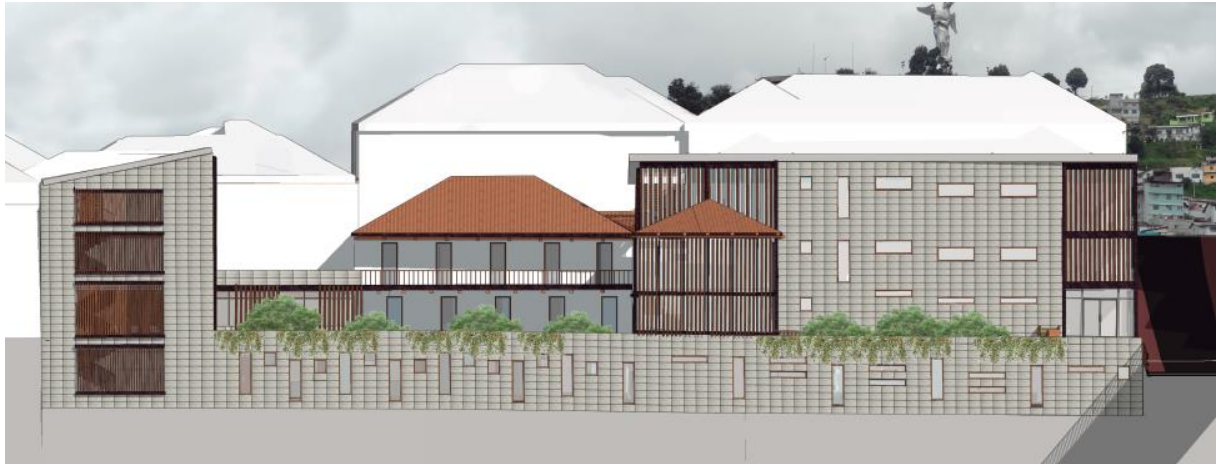
Gráfico 37: Fachada frontal

Las fachadas frontales buscan una transparencia que contraste con la fuerza del muro e ingreso de iluminación interior, además combina estos módulos y lamas de madera para el control de luz y privacidad.

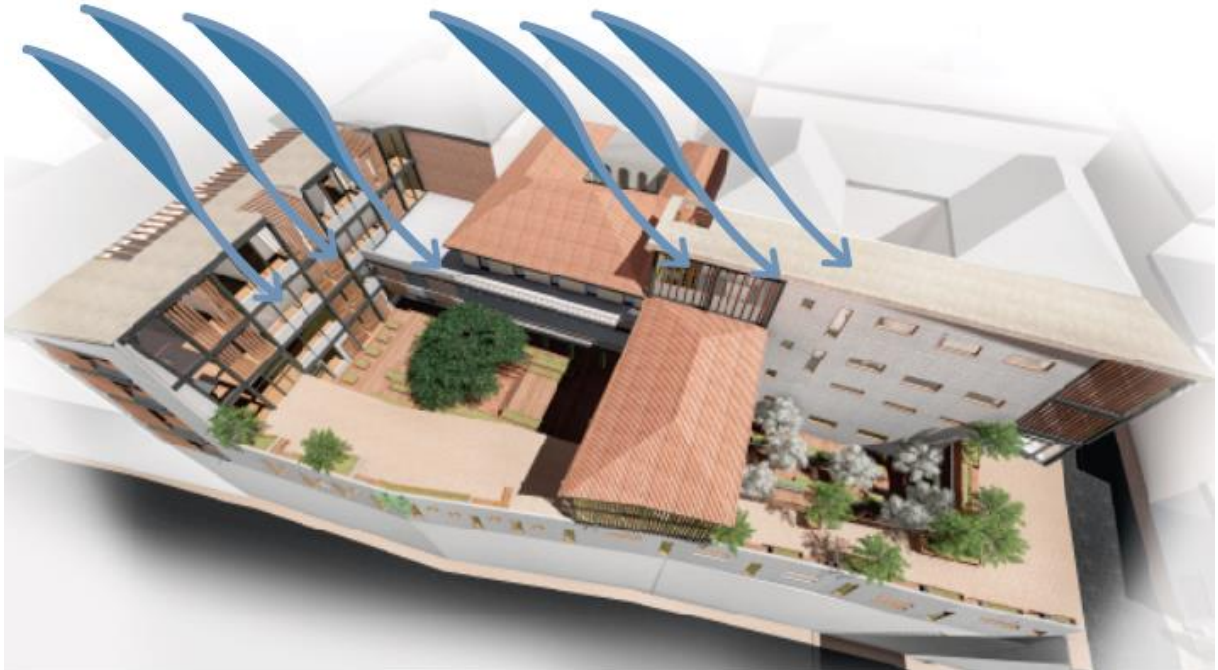
Gráfico 49: Dirección de los vientos predominantes en el proyecto

En el C.H. los vientos van en dirección norte en el mes de diciembre, norte-este en el mes de noviembre y los vientos predominantes son sur-este en los meses restantes. La velocidad promedio del viento es de 12 km/h, y puede llegar hasta los 18km/h en los meses de agosto y octubre. Se pretende utilizar al máximo la ventilación cruzada con ayuda del viento y la existencia de los muros del proyecto ayudaran a la ventilación interna. En el proyecto se busca una ventilación cruzada en las zonas de vivienda, y en las zonas con mayor problema una ventilación aprovechando la relación del techo con la dirección del viento.

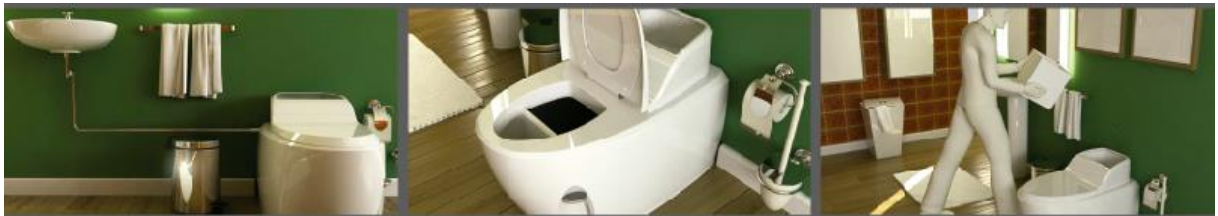
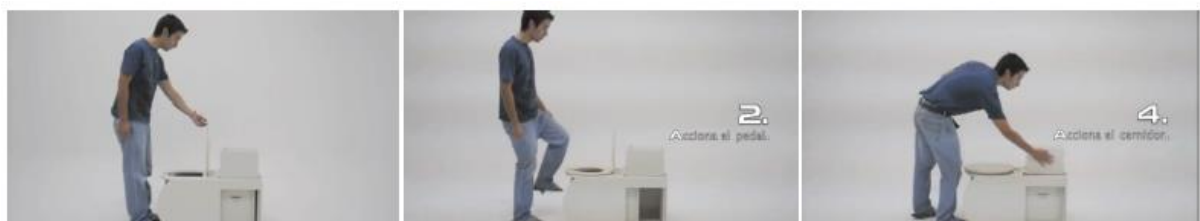
Gráfico 52: Explicativo de inodoro

- Se dan 3 pequeños golpes en la caja que se encuentra en la parte superior, ésta contiene una mezcla de 60% tierra negra y 40% cal.
- Para el mantenimiento, se pone una tapa sobre el contenedor para evitar contacto con las heces y éste se vacía afuera, donde es recolectado y después usado como compostaje

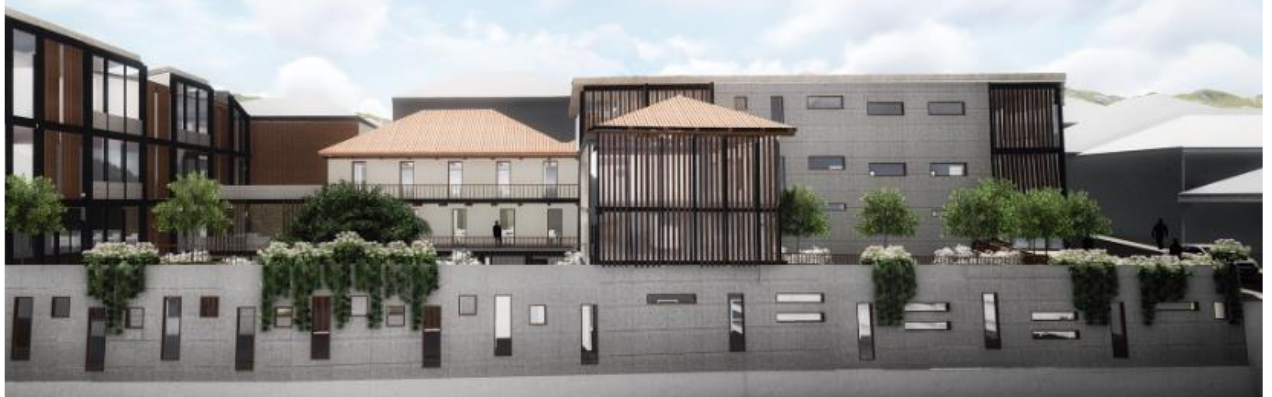
Gráfico 58: Muro vegetal / habitable

Muro ciego sin función y patios internos sin una función definida para la casa. Crear una relación directa con la propuesta de muro y la propuesta de patios internos potenciar la idea de muro habitable en el espacio público aprovechando la existencia, y relacionarlo con los patios internos temáticos.
