PONTIFICIA UNIVERSIDAD CATÓLICA DEL ECUADOR

FACULTAD DE CIENCIAS EXACTAS Y NATURALES

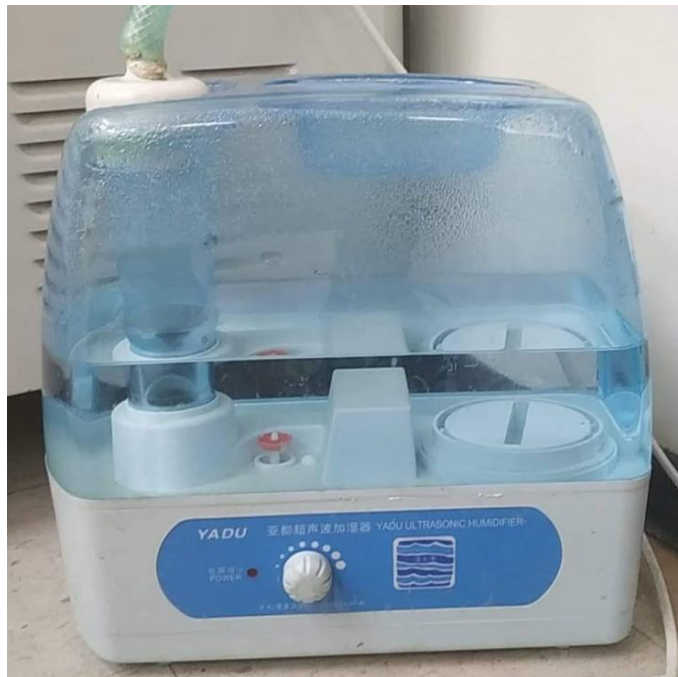
Anexo 3. Humidificador ultrasónico, marca YADU.

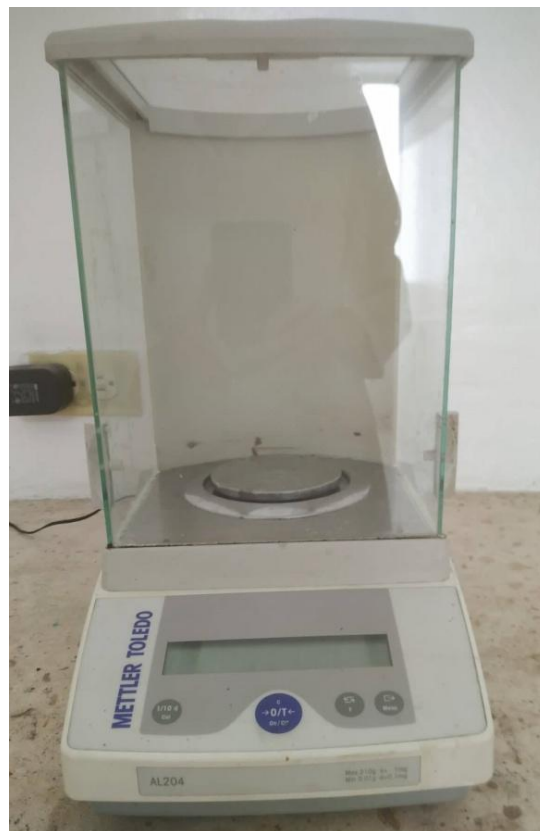
Anexo 4. Balanza analítica Mettler Toledo, ML 204. Precisión 0,0001 g

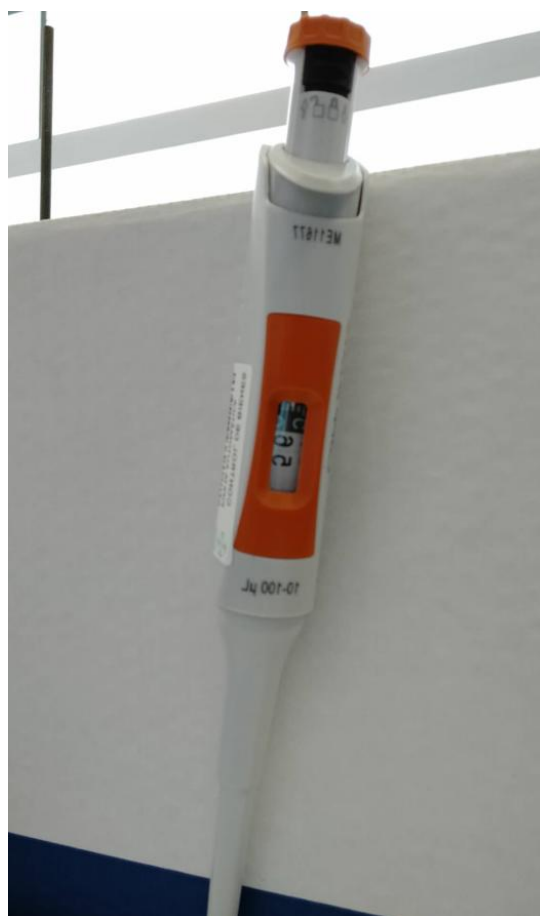
Anexo 9. Pipeta 10-100 µL, marca CAPP.

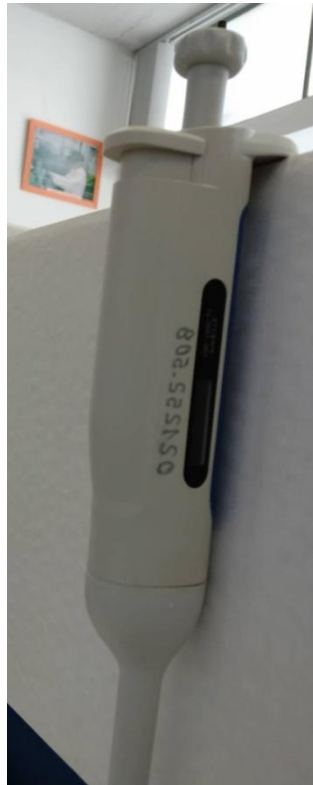
Anexo 11. Pipeta 100-1000 μ L, marca Pipette.

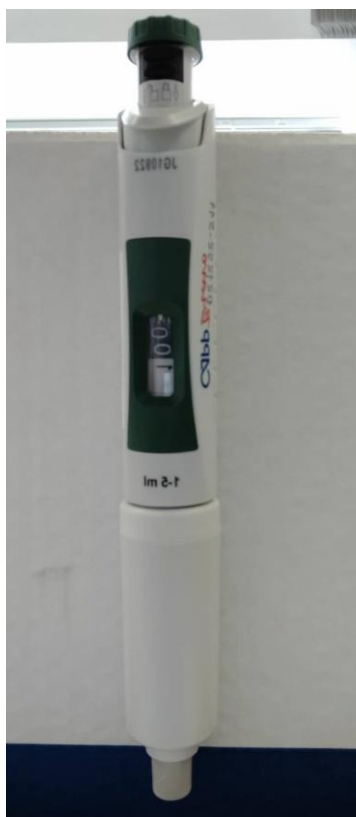
Anexo 13. Pipeta 1-5 mL, marca CAPP.

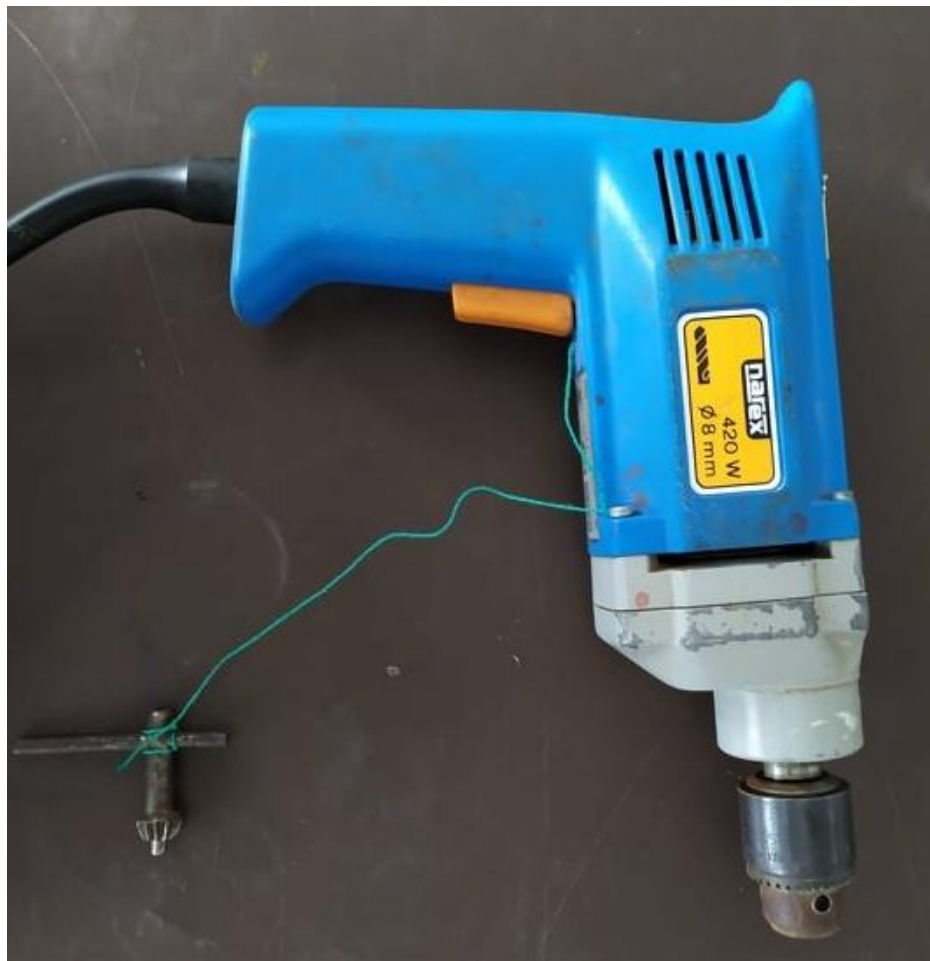
Anexo 15. Taladro 420 W marca narex.
