PONTIFICIA UNIVERSIDAD CATÓLICA DEL  
ECUADOR  
FACULTAD DE INGENIERÍA  
INGENIERÍA CIVIL

Trabajo de disertación previo a la obtención del Título de  
Ingeniero Civil

**Tema:** “Evaluación del estándar de diseño de rejillas para  
sumideros viales de aguas lluvias en la ciudad de Quito”

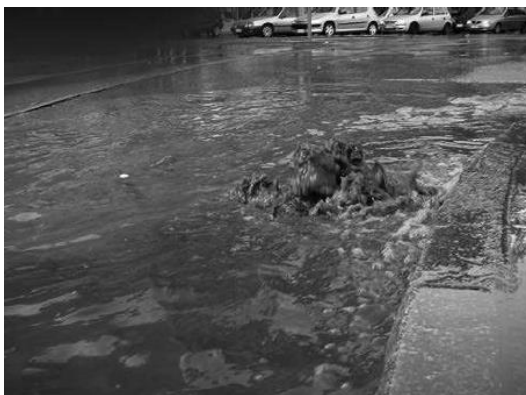
**Figura 5.** *Funcionamiento de la interfaz al exceder la capacidad del sistema.*

El componente clave de los sistemas de drenaje convencionales, según Butler et. al (2018), es la interfaz entre la superficie de drenaje y el sistema de conducción, es decir, los puntos de contacto entre ambos sistemas en donde se produce su interacción. Esta interfaz está compuesta por elementos como rejillas de entrada, sumideros y pozos de inspección, los cuales, bajo condiciones normales (tormenta menor) sirven como puntos de ingreso del agua de escorrentía al sistema de conducción, pero en caso de presentarse un evento extremo que exceda la capacidad del sistema (tormenta mayor), trabajan como puntos de salida del excedente de agua desde el sistema de conducción hacia la superficie, como se muestra en la **Figura 5** (Butler et. al, 2018).

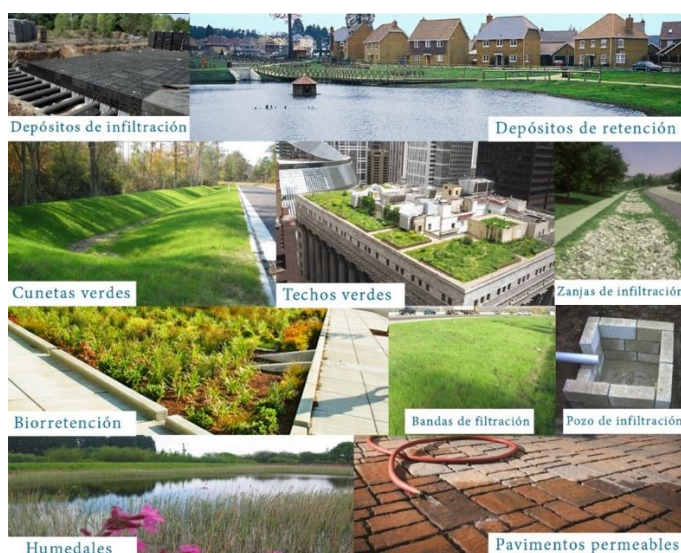
*Figura 7. Tipos de SUDS.*

entre las medidas no estructurales más importantes destacan los programas de educación y participación ciudadana, los procesos de planificación apropiados, la recolección y reutilización del agua lluvia y el mantenimiento adecuado de la infraestructura. Por otro lado, las medidas estructurales principales incluyen la implementación de terrazas verdes, superficies permeables, fajas filtrantes, pozos y zanjas de infiltración, cunetas verdes, estanques de retención, humedales, entre otros (Perales & Andrés-Doménech, 2008), algunos de los cuales se muestran en la **Figura 7**.

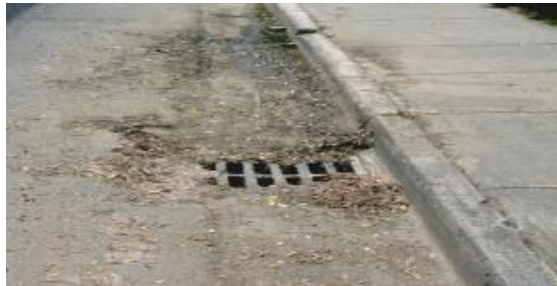
**Figura 21.** Obstrucción de un sumidero de rejilla.

Es normal que durante eventos de precipitación los escombros, basura y otros materiales sólidos que se encuentran sobre la vía sean arrastrados por el primer lavado hacia las estructuras de entrada al sistema de alcantarillado, obstruyendo el paso de agua, lo que implica una reducción del caudal de captación de los sumideros, por lo que, un adecuado diseño debe considerar el nivel de obstrucción a la que estará sometida la estructura, a través de la definición de un factor de obstrucción (Rodríguez, 2013).

Como práctica común para diseño del drenaje de vías, la UDFCD (2016) recomienda que el factor de obstrucción sea de  $C = 50\%$  para sumideros de rejilla individuales y  $C = 10\%$  para sumideros laterales individuales.

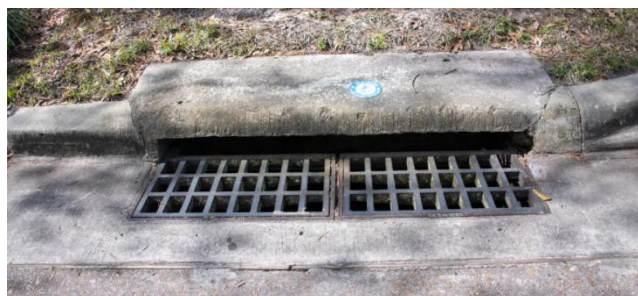
**Figura 22.** Sumidero combinado de dos unidades

Cuando sea necesario disponer conjuntamente de varios sumideros para captar la totalidad de la escorrentía, como se muestra en la **Figura 22**, es lógico pensar que las entradas ubicadas aguas abajo no tendrán la misma obstrucción que aquellas localizadas aguas arriba por lo que el factor de obstrucción aplicado a estas entradas con múltiples sumideros debe irse reduciendo a medida que la longitud de la estructura de entrada aumenta, (UDFCD, 2016).

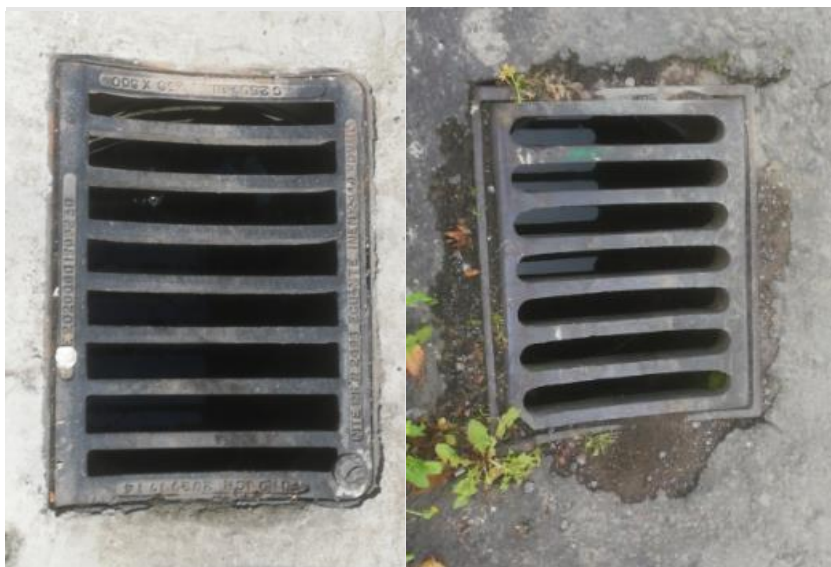
*Nota.* Fotografías tomadas por el autor, el 11 de abril de 2022 en las calles El Zurriago y El Vengador, Barrio Batán Bajo. Cabe mencionar que en el levantamiento de campo se pudieron distinguir dos dimensiones distintas para este tipo de sumideros estándar: 500x360 mm (izquierda) y 420x320 mm (derecha).

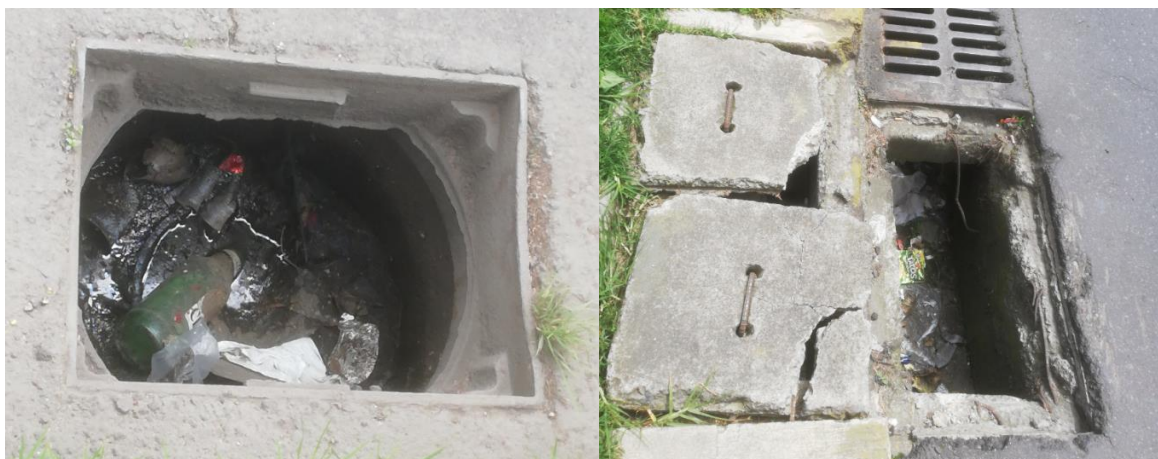
*Nota.* Fotografías tomadas por el autor, el 13 de abril de 2022 en la Av. 6 de Diciembre, Barrio Batán Bajo. Al encontrarse en una vía arterial de alto tráfico a velocidad media, estos sumideros sin rejilla representan un riesgo para los usuarios, sobre todo bicicletas y motocicletas.

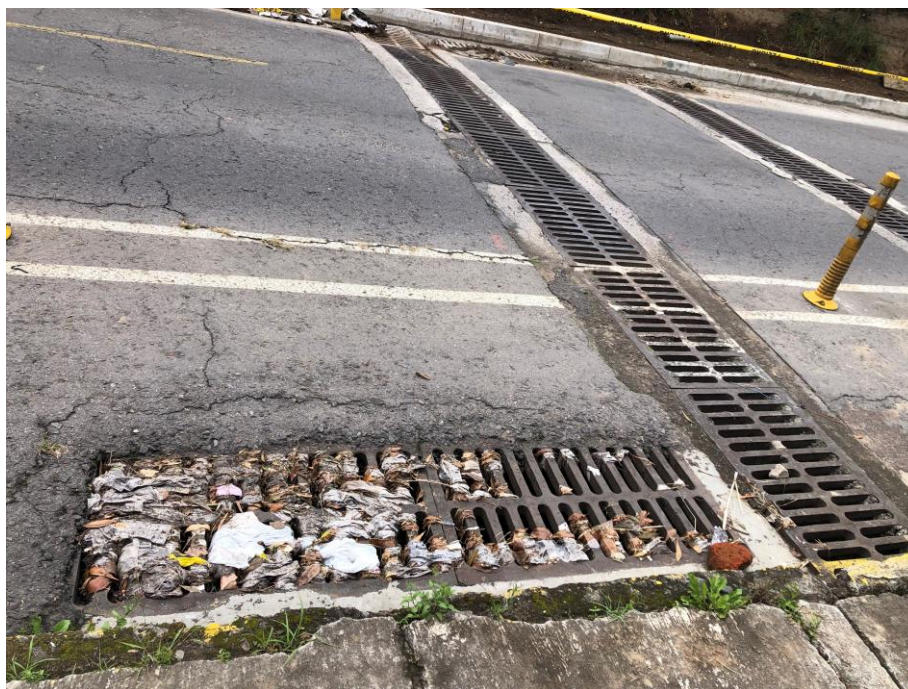
*Nota.* Fotografía tomada por el autor, el 20 de abril de 2022 en la calle Manuela Sáenz, sector del reservorio de Cumbayá. Se puede apreciar que rejilla del sumidero longitudinal paralelo al bordillo se encuentra bastante obstruido con basura arrastrada por la escorrentía.

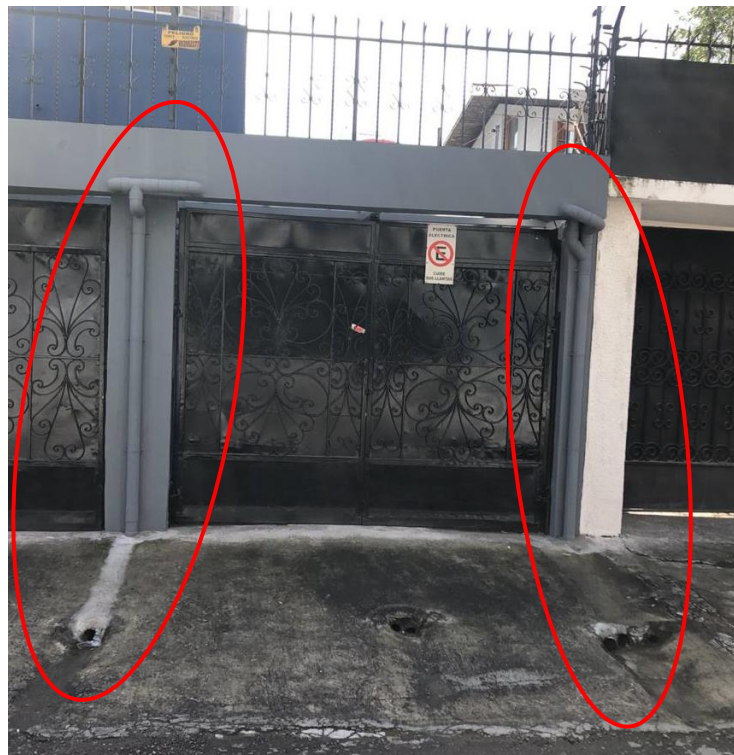
*Nota.* Fotografía tomada por el autor, el 11 de abril de 2022 en la calle La Razón, Batán Bajo. Se puede apreciar claramente que se está incumpliendo con lo establecido en las Reglas de Arquitectura y Urbanismo de la Ordenanza Metropolitana No. 172 del 11 de septiembre 2012.

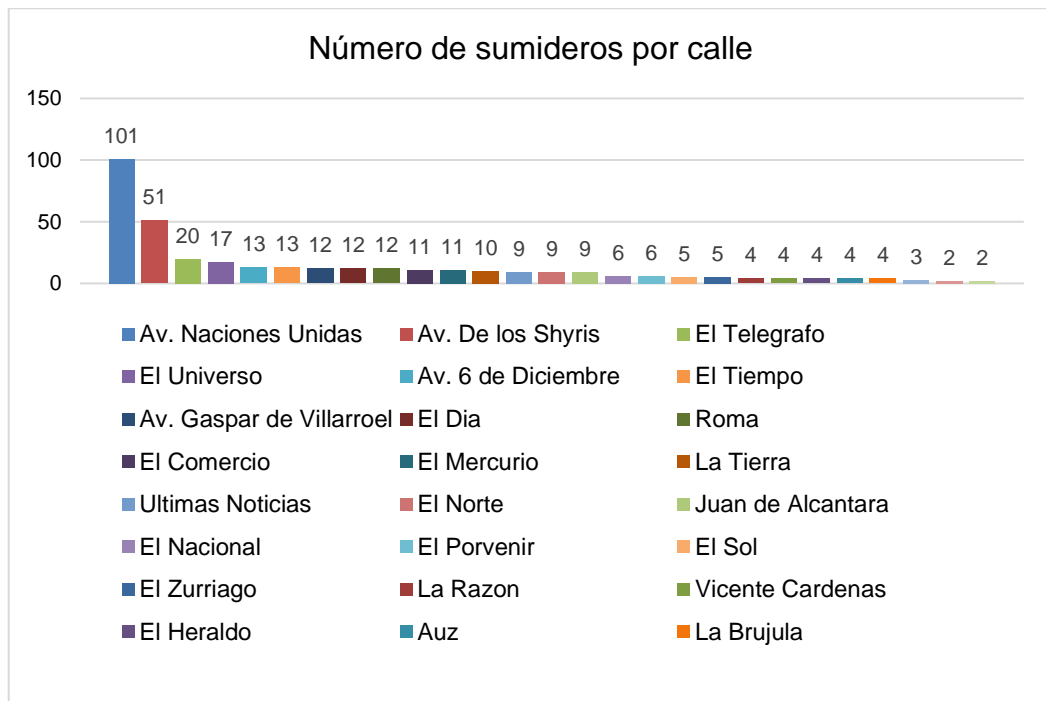
**Figura 38.** Número de sumideros por calle del Barrio Batán Bajo

En el Barrio Batán Bajo se registraron en total 359 sumideros de rejilla distribuidos a lo largo y ancho de las calles como se muestra en la **Figura 37**. La calle con mayor número de sumideros es la Av. Naciones Unidas con 101 unidades, la mayoría ubicados en el boulevard peatonal; seguida por la Av. De Los Shyris con 51 sumideros localizados en los bordes adyacentes a las aceras y al parterre central en ambos sentidos; y finalmente la calle El Telégrafo con 20 unidades instaladas en los bordes de la calzada. El número de sumideros de las demás calles se resume en la **Figura 38**.

*Nota.* La calle del Barrio Batán Bajo con más sumideros de rejilla es la Av. Naciones Unidas, la mayoría de las unidades se encuentran instaladas en el boulevard peatonal. Gráfico elaborado por el autor.

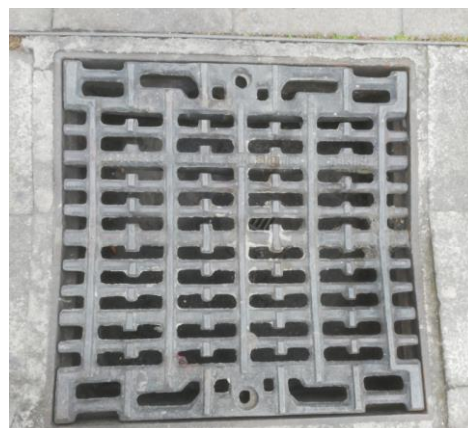
**Fotografía 6.** Rejilla utilizada en el boulevard de la Av. Naciones Unidas

La rejilla para sumidero más común en el Barrio Batán Bajo es la de tipo 1 (Ver **Fotografía 2**) con 210 unidades (59%), de las cuales 124 son de 420x320 mm y 86 de 500x360 mm. La segunda rejilla más utilizada en el barrio de estudio corresponde a una rejilla especial (Ver **Fotografía 6**), de la cual se encontraron 84 unidades instaladas a lo largo del boulevard peatonal de la Av. Naciones Unidas.

*Nota.* Fotografía tomada por el autor el 13 de abril de 2022 en el boulevard peatonal de la Av. Naciones Unidas, Batán Bajo. Se puede observar que la cuneta es triangular y adoquinada.

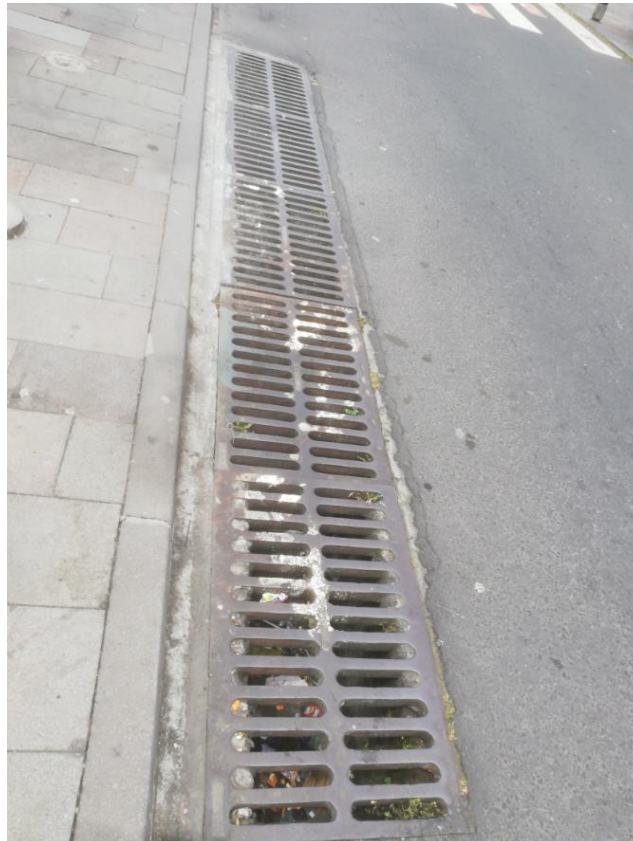
*Nota.* Fotografía tomada por el autor el 17 de abril de 2022 en las Av. Naciones Unidas, Barrio Batán Bajo. Se puede apreciar la presencia de basura dentro de la caja del sumidero.

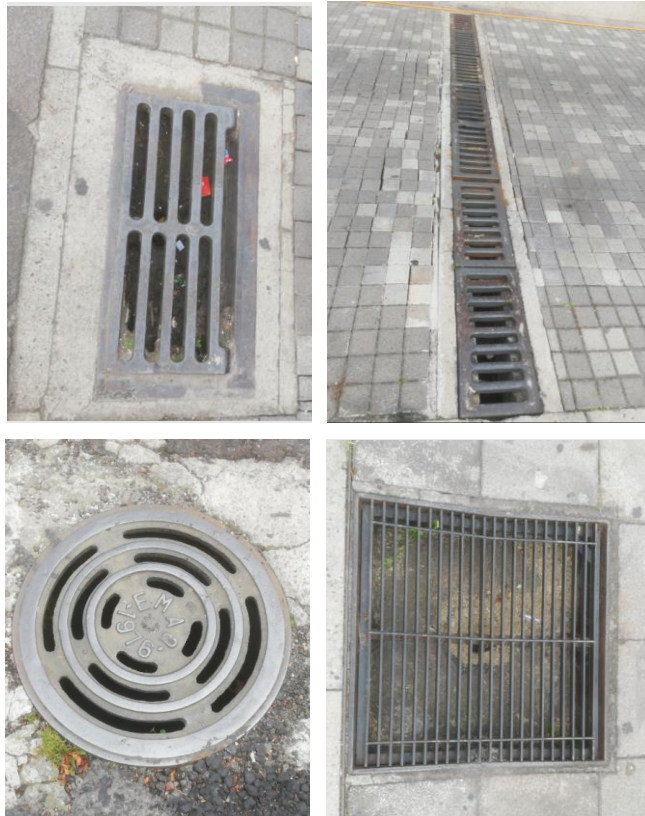
**Fotografía 8.** Otras rejillas encontradas en el Barrio Batán Bajo

Otros tipos de rejilla encontrados en el barrio de estudio se muestran en la **Fotografía 8** y corresponden a una rejilla de tipo 3 en la esquina de la Av. De los Shyris y Av. Naciones Unidas; una tapa de pozo de revisión redonda con aberturas tipo rejilla instalada en el centro de la calle Juan de Alcántara; una rejilla cuadrada de barrotes longitudinales con soportes transversales similar a la *FHWA P-30* (Ver **Tabla 9**) instalada en el boulevard peatonal de la Av. Naciones Unidas y 7 sumideros longitudinales con múltiples rejillas rectangulares de 600x300 mm ubicados en los ingresos y salidas vehiculares del centro comercial “Quicentro Shopping” hacia la Av. Naciones Unidas.

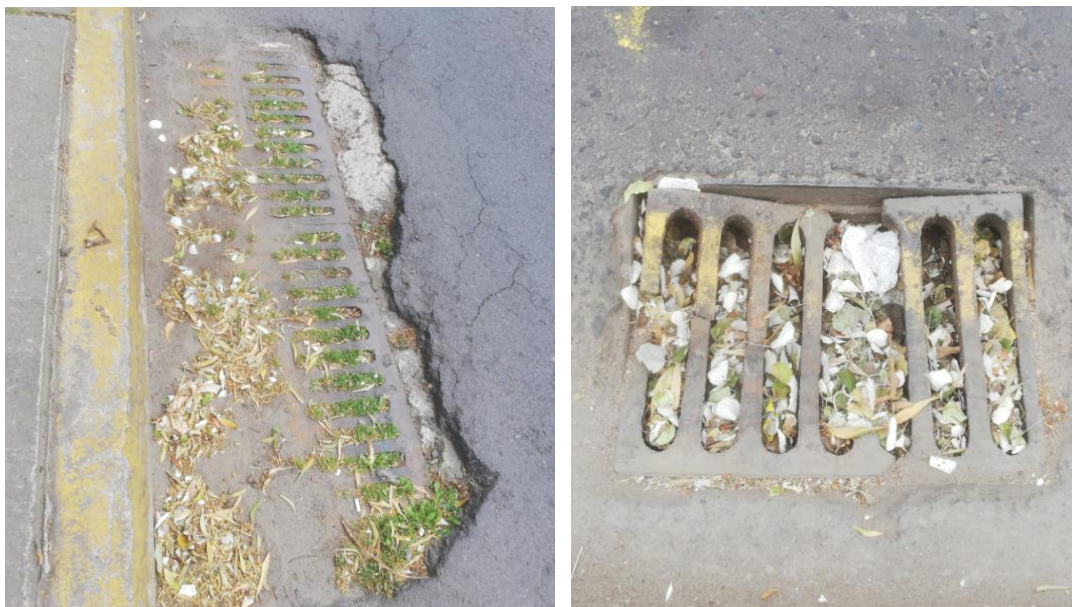
1. Obstrucción de la caja del sumidero y presencia de olores: aproximadamente el 55% (196) del total de sumideros de rejilla en el barrio (359) presentan obstrucciones parciales o totales de la caja con basura, escombros, maleza y/o material vegetal como se muestra en las **Fotografía 9** y **Fotografía 10**. Esto puede ser la causa de malos olores en clima seco, aproximadamente el 7% (26) del total de sumideros desprenden olores desagradables, los cuales pueden ser atribuidos al taponamiento de la caja o al deterioro de la trampa hidráulica del mismo. Adicionalmente, el taponamiento de la caja del sumidero puede producir una pérdida total o parcial de la capacidad de interceptación como se muestra en la **Fotografía 11**, lo que podría llegar a generar acumulaciones de agua en superficie (incluso inundaciones) durante eventos de precipitación.

*Nota.* Fotografías tomadas por el autor el 17 de abril de 2022 en las Av. De los Shyris, Barrio Batán Bajo. Además de encontrarse completamente obstruida con hojas, el sumidero puntual (derecha) presenta un corte en su rejilla lo que representa un riesgo para los usuarios de la vía.

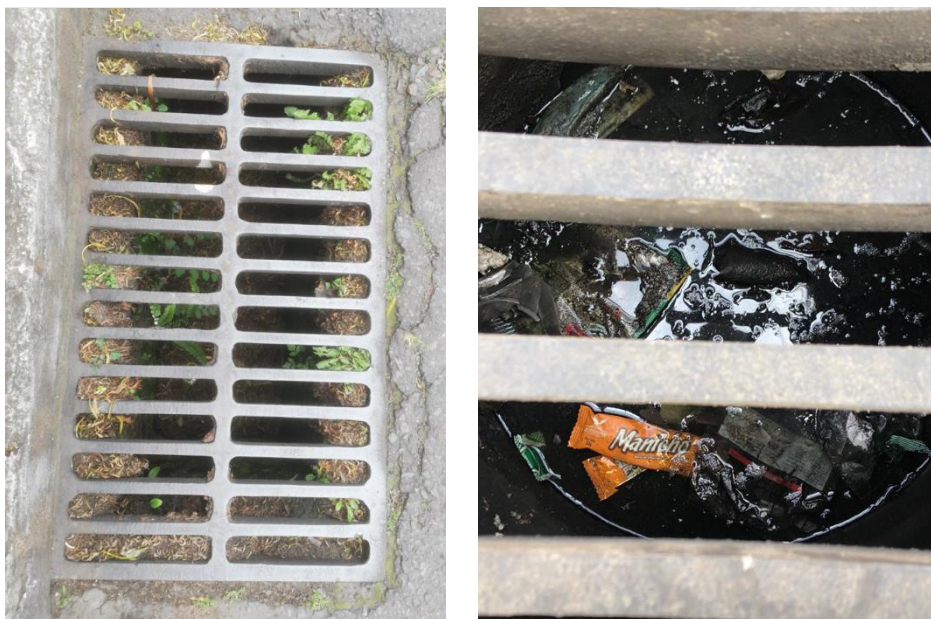
*Nota.* Fotografías tomadas por el autor el mes de abril de 2022 en las calles El Universo (izquierda) y El Sol (derecha), Barrio Batán Bajo. Como se muestra, existen varios sumideros dentro de los cuales crece maleza y/o se acumula basura.

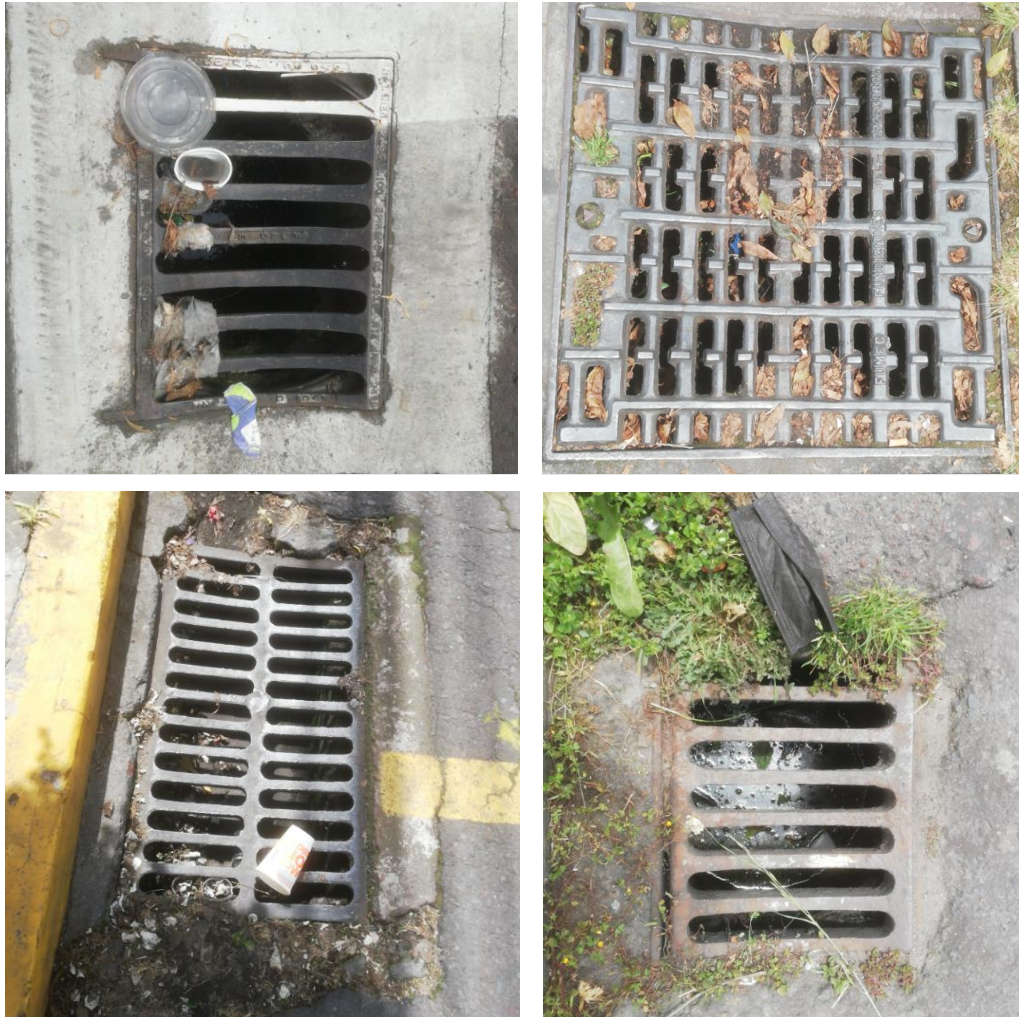
*Fotografía 12. Sumideros con rejilla obstruida por basura y material vegetal*

2. Obstrucción de la rejilla del sumidero: un 33% (119) del total de las rejillas de los sumideros del barrio en estudio (359) se encuentran obstruidas parcialmente con basura, escombros, maleza y/o material vegetal (Ver **Fotografía 12**), lo que genera una reducción en la capacidad de interceptación de los sumideros de rejilla durante eventos de lluvia como se muestra en la **Fotografía 13** y **Fotografía 14**.

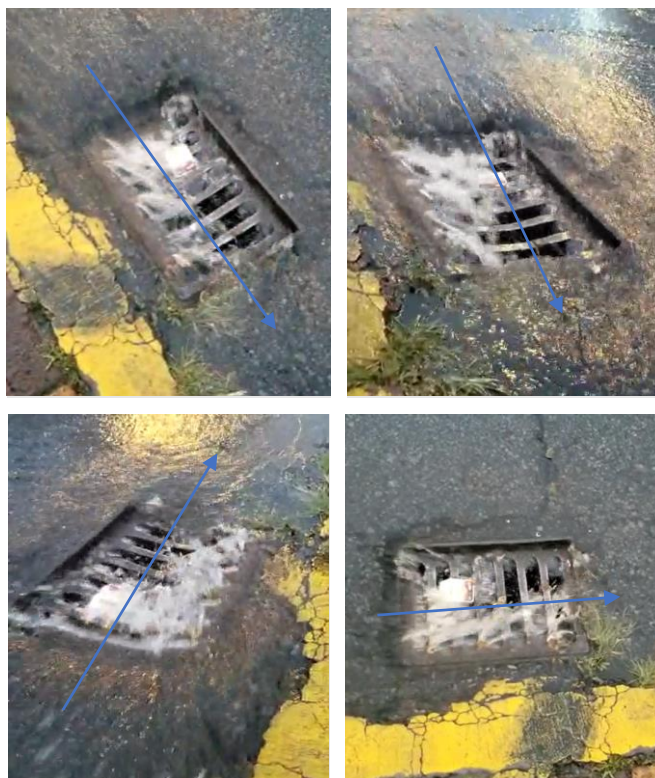
*Nota.* Además de producirse salpicadura por la velocidad del flujo, se puede observar que la rejilla presenta una obstrucción que, a pesar de ser pequeña, contribuye a la salpicadura del flujo reduciendo la capacidad de interceptación del sumidero en pendiente. Capturas tomadas de un video realizado por el Ing. Pablo Daza Donoso el 24 de abril de 2022 en la Av. Portugal, aguas arriba a la zona de estudio.

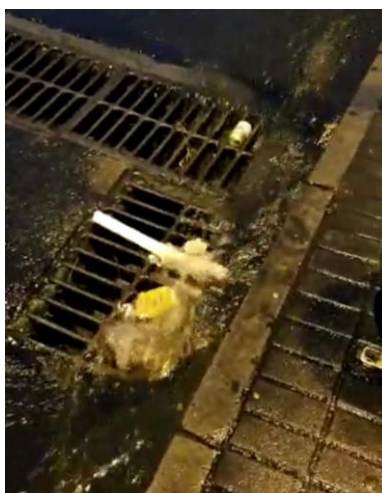
*Nota.* Se puede observar que la capacidad de interceptación del sumidero paralelo al bordillo disminuye debido a la presencia de basura que obstruye la rejilla, sin embargo, debido a la configuración del sumidero transversal, la escorrentía se capta adecuadamente. Capturas tomadas de un video realizado por el Ing. Pablo Daza Donoso el 24 de abril de 2022 en la calle Suecia, cercana a la zona de estudio.

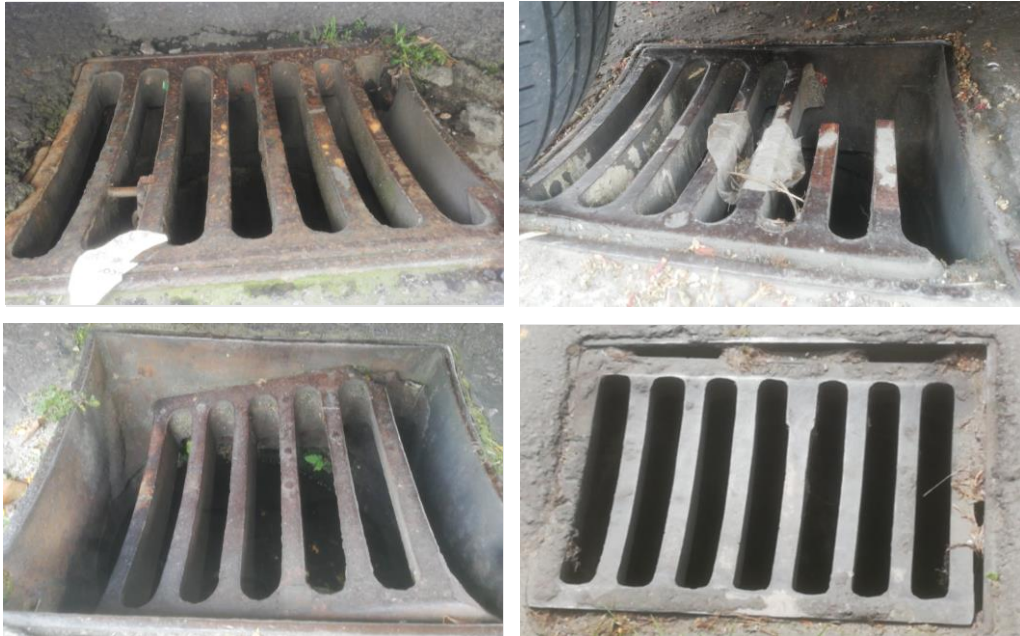
**Fotografía 15.** Rejillas oxidadas, deformadas, rotas y deterioradas

3. Rotura o deformación de la rejilla del sumidero: así mismo, el 23% (81) del total de las rejillas inspeccionadas (359) presentan deformaciones, fisuras, roturas, oxidación en su estructura, marco o se encuentran en estado de deterioro considerable como se muestra a continuación (Ver **Fotografía 15**).

*Nota.* Fotografías tomadas por el autor el mes de abril de 2022 en las calles El Norte (superior izquierda), El Universo (superior derecha), El Nacional (inferior izquierda), Av. 6 de Diciembre (inferior derecha), Barrio Batán Bajo.

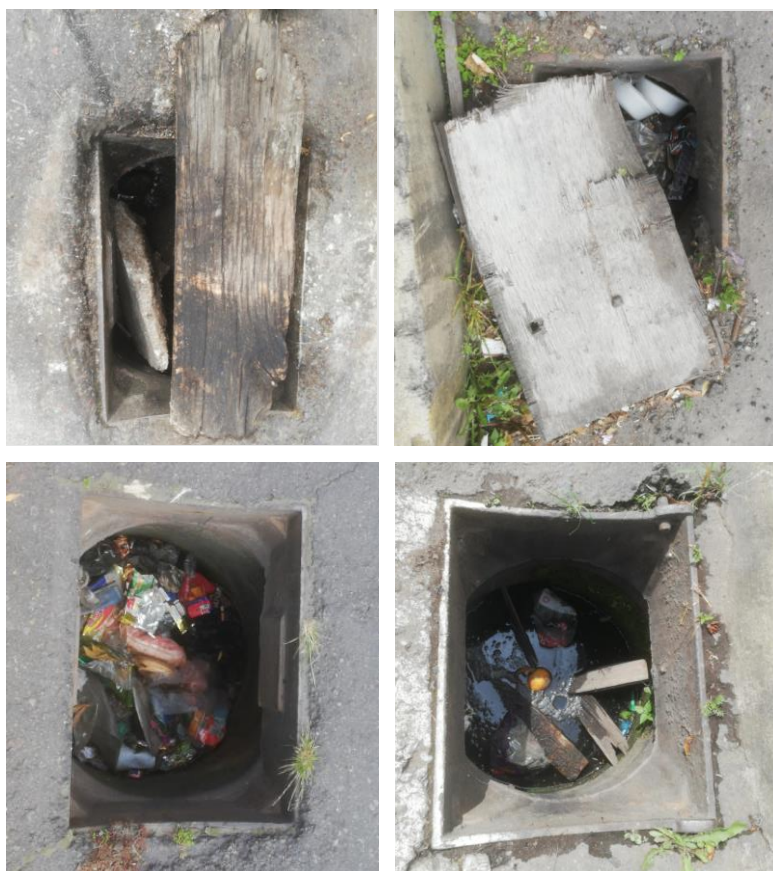
**Fotografía 16.** Sumideros con rejillas sustraídas

4. Sumideros con rejillas inexistentes (sustraídas): Dentro del barrio en estudio apenas el 4% (14) del total de sumideros (359) se encontraron sin rejilla como se muestra en la **Fotografía 16**, sin embargo, esta situación resulta bastante problemática ya que contribuye al taponamiento de las cajas de sumideros incrementando la ocurrencia de inundaciones superficiales (Ver **Fotografía 17**) y presencia de olores desagradables. Adicionalmente, los sumideros sin rejilla representan una amenaza para la seguridad de peatones, ciclistas, vehículos y, en general, para todo tipo de tráfico como se puede ver en la **Fotografía 18**. Por tales motivos, se considera a este como uno de los problemas más importantes que presenta la red de sumideros del barrio Batán Bajo, el cual requiere de una solución inmediata. Además, se debe tomar en cuenta que un gran número de los sumideros sin rejilla del barrio se encuentran localizados vías arteriales y colectoras como la Av. 6 de Diciembre y Av. Gaspar de Villaroel, las cuales, presentan alto tráfico, velocidad media y presencia de vehículos pesados, livianos, bicicletas, peatones, etc.

*Nota.* Fotografías tomadas por el autor el mes de abril de 2022 en las calles Mónaco (superior izquierda), El Telégrafo (superior derecha), Av. Gaspar de Villaroel (inferior izquierda), La Brújula (inferior derecha).

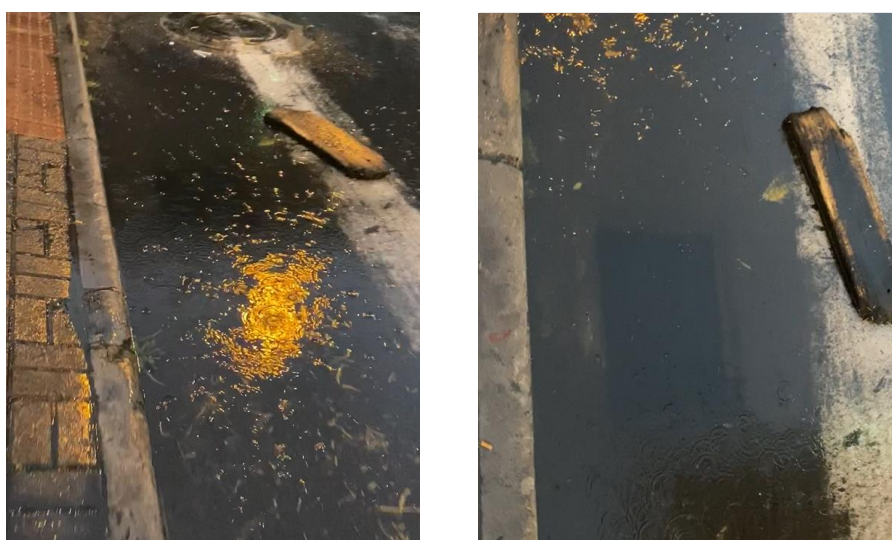
*Nota.* Se puede observar que la rejilla del sumidero ha sido sustraída causando un taponamiento de la caja (Ver **Fotografía 16**) que produce la acumulación de agua con una profundidad igual a la altura del bordillo. Capturas tomadas de un video realizado por el autor el 24 de abril de 2022 en el pasaje Mónaco.

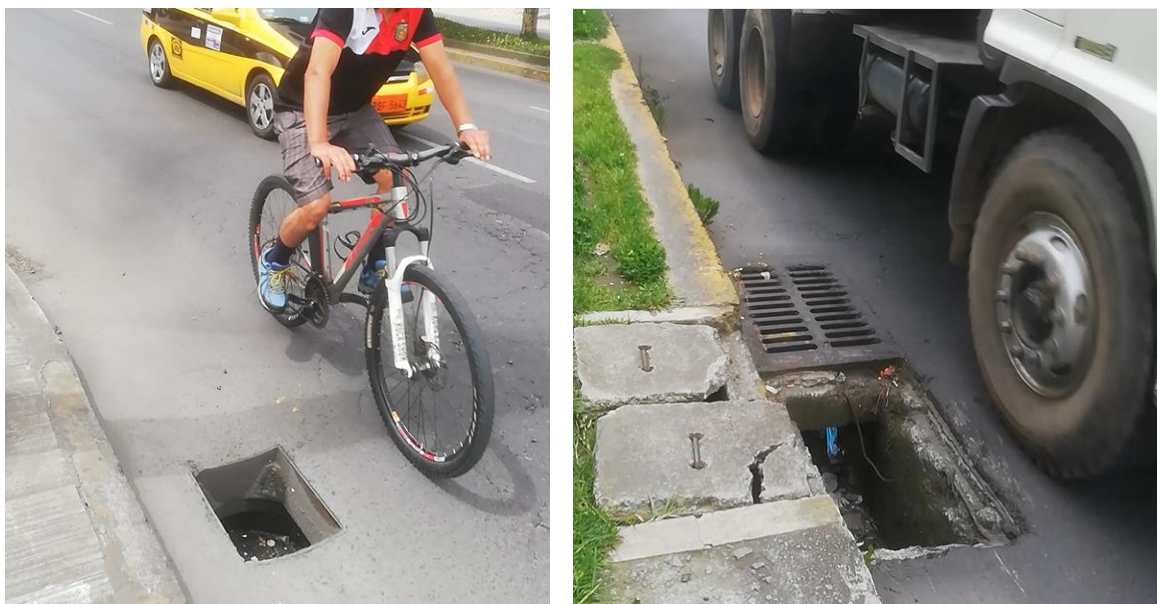
*Nota.* Se puede observar que los sumideros con rejillas sustraídas representan un peligro para todo tipo de tránsito, sobre todo en vías colectoras y arteriales. Capturas tomadas de un video realizado por el autor el mes de abril de 2022 en la Av. De los Shyris (izquierda) y Av. 6 de Diciembre (derecha).

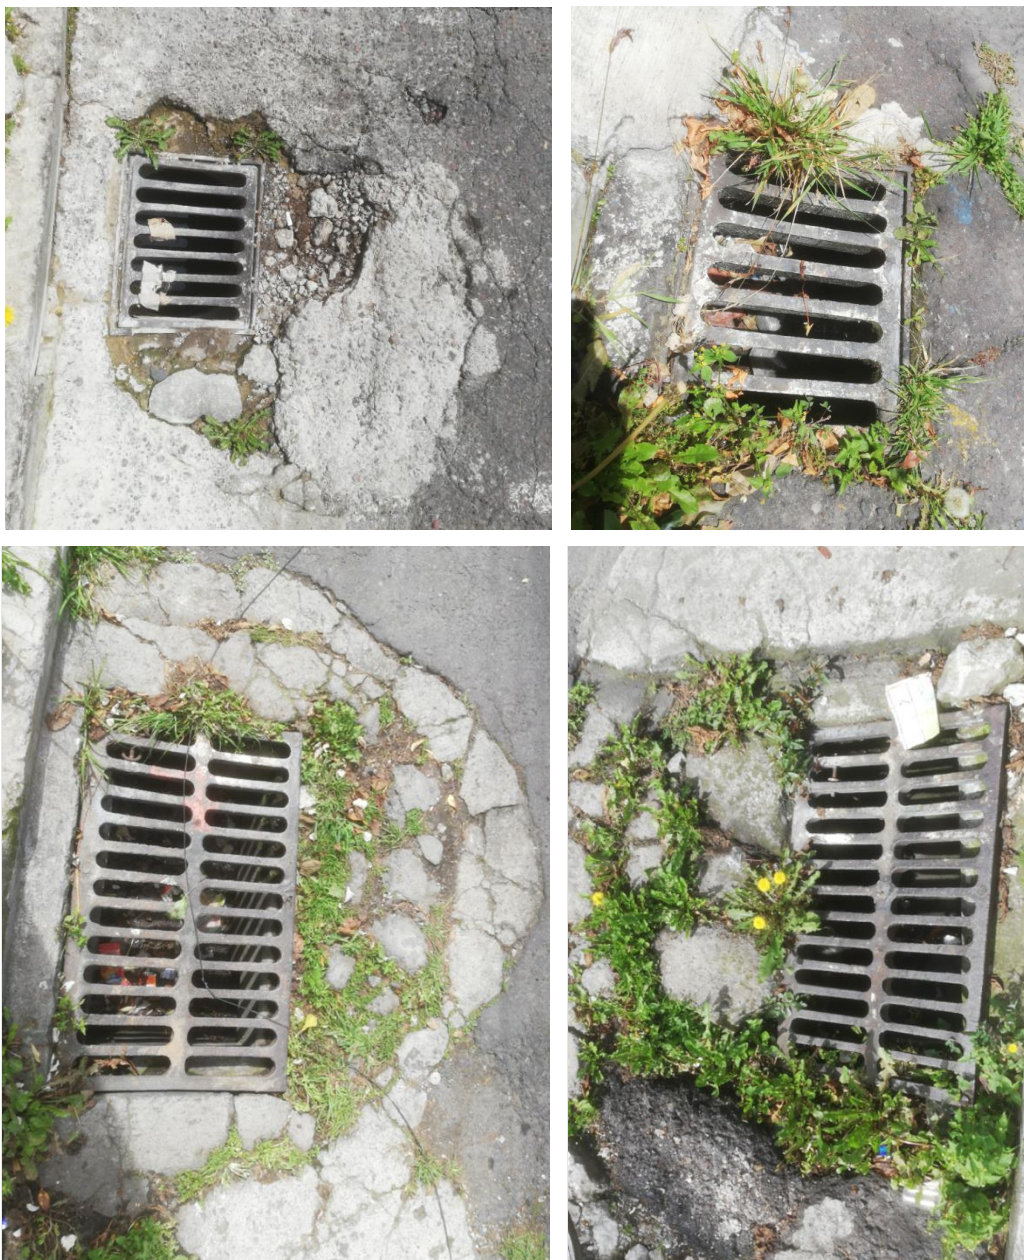
**Fotografía 19.** Sumideros con perímetro deteriorado

5. Deterioro del perímetro del sumidero: Del total de 359 sumideros inspeccionados, se determinó que el 14% (51) de ellos presentan un deterioro considerable de su perímetro, es decir, que el material alrededor de la rejilla se encuentra en mal estado y/o con maleza y/o basura, como se muestra en la **Fotografía 19**. El deterioro del perímetro y/o la presencia de maleza o basura reducen la capacidad de interceptación del sumidero, como se puede observar en la **Fotografía 20** y **Fotografía 21**.

*Nota.* Fotografías tomadas por el autor el mes de abril de 2022 en las calles La Razón (superior izquierda), El Nacional (superior derecha), El Mercurio (inferior izquierda), El Vengador (inferior derecha), Barrio Batán Bajo.

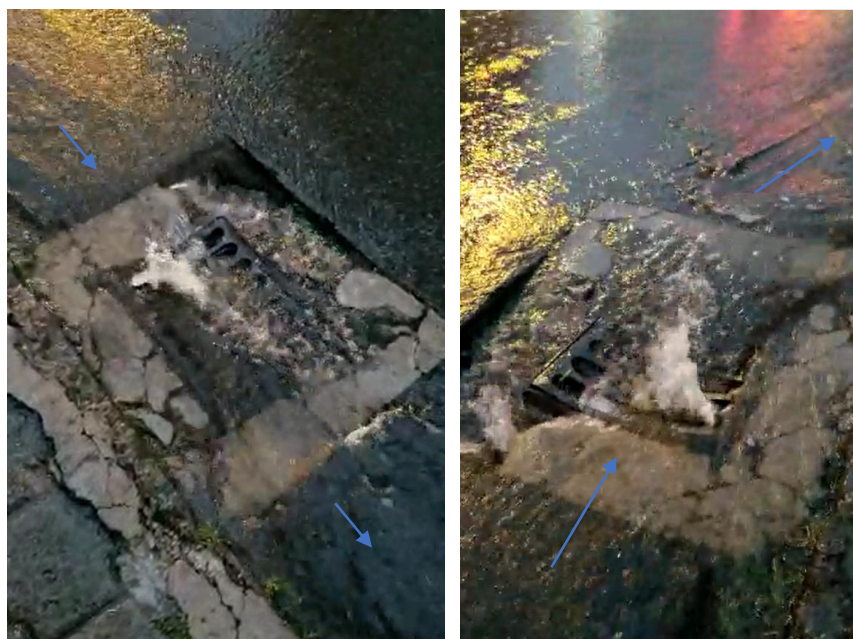
**Fotografía 20.** Reducción de la capacidad de interceptación de sumidero en pendiente por perímetro deteriorado

*Nota.* Se puede observar que a pesar de que la rejilla está relativamente limpia, el sumidero en pendiente no intercepta prácticamente nada de flujo. Esto puede deberse al deterioro del perímetro del sumidero y/o a una obstrucción parcial o total en la caja del sumidero que impide la captación de escorrentía por la rejilla. Capturas tomadas de un video realizado por el Ing. Pablo Daza Donoso el 24 de abril de 2022 en la calle Catalina Aldaz, aguas arriba a la zona de estudio.

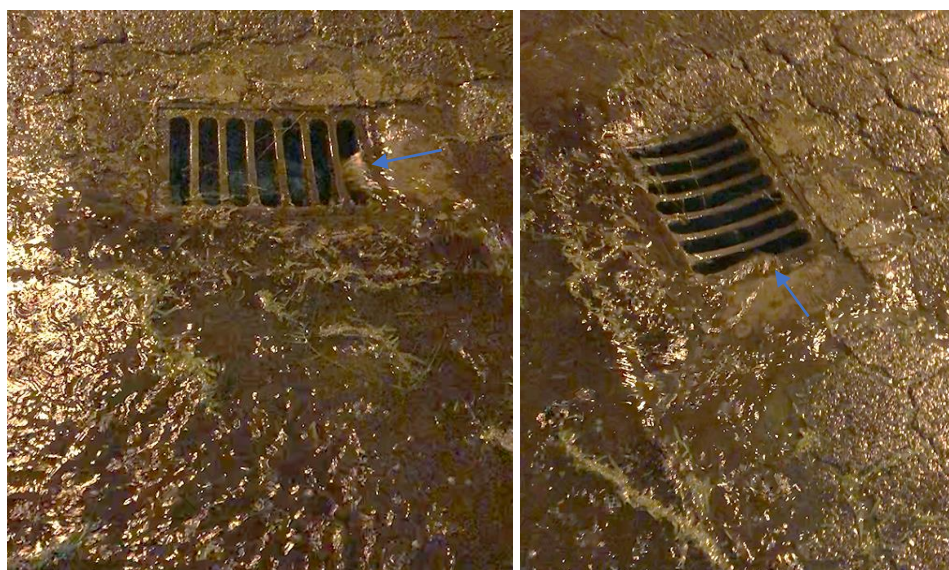
*Nota.* La presencia de vegetación en el perímetro del sumidero retiene el flujo y evita su ingreso al mismo, por lo cual se puede observar que el agua es captada únicamente por el lado del sumidero que no tiene maleza. Capturas tomadas de un video realizado por el autor el 18 de abril de 2022 en la calle San Francisco de Asís, Cumbayá. Imagen incluida con fines ilustrativos.

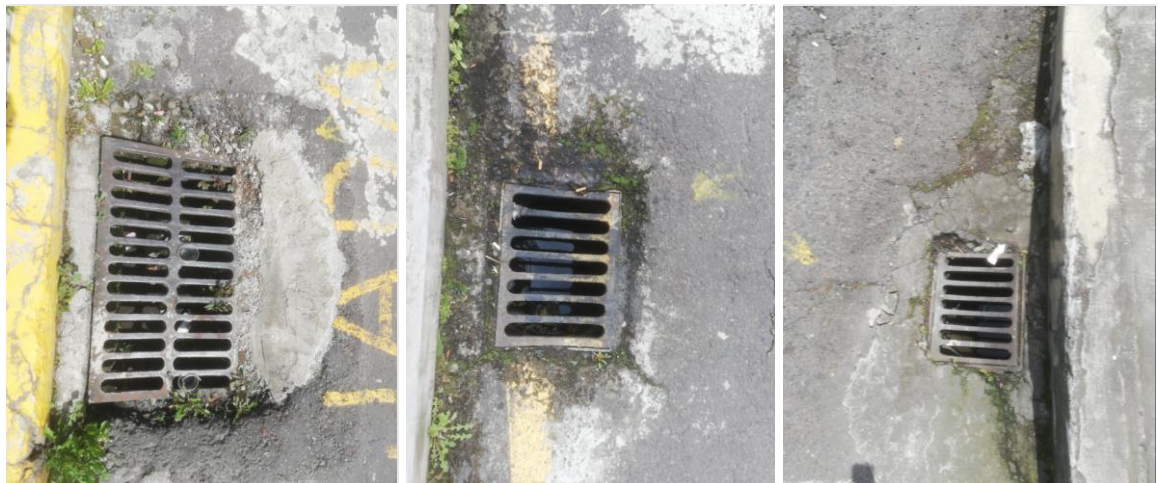
*Fotografía 22. Rejillas de sumideros con sobre depresión*

6. Rejillas muy deprimidas: Se determinó que el 5% (18) de las rejillas inspeccionadas se encuentran deprimidas más de 5 cm por debajo del nivel de la rasante de la vía, por lo que se consideró que presentan una sobre depresión que puede representar un riesgo para el tránsito de todo tipo, sobre todo a velocidades medias-altas ya que se asemeja a un bache en la calzada. Este criterio se asumió tomando en cuenta que la normativa vigente en el DMQ (EMAAP: 2009) no estandariza valores para depresión de sumideros y que la mayoría de las unidades inspeccionadas en el barrio de estudio están instalados por debajo del nivel de la rasante de la calzada una distancia igual o menor a 5 cm. Cabe mencionar que la normativa de la Empresa Pública de Medellín (EPM, 2013) establece que la depresión debe ser entre 1 cm y 3 cm por debajo de la rasante.

*Nota.* Fotografías tomadas por el autor el mes de abril de 2022 en las calles El Sol (izquierda), El Zurriago (centro), La Razón (derecha), Barrio Batán Bajo.

5. Realce de la rejilla del sumidero: Se propone realizar el realce de 18 de las 359 rejillas del barrio. Cuando las rejillas se encuentran muy por debajo del nivel de la rasante (sobre deprimidas) estas se asemejan a un bache en la calzada que puede ser causa de accidentes de tránsito (vehicular, peatonal, bicicletas, etc.). Cabe mencionar que la normativa de la EPM (2013) establece un manual constructivo de cómo realizar el realce de rejillas con sobre depresión debido a repavimentaciones en la vía o daños en la calzada.

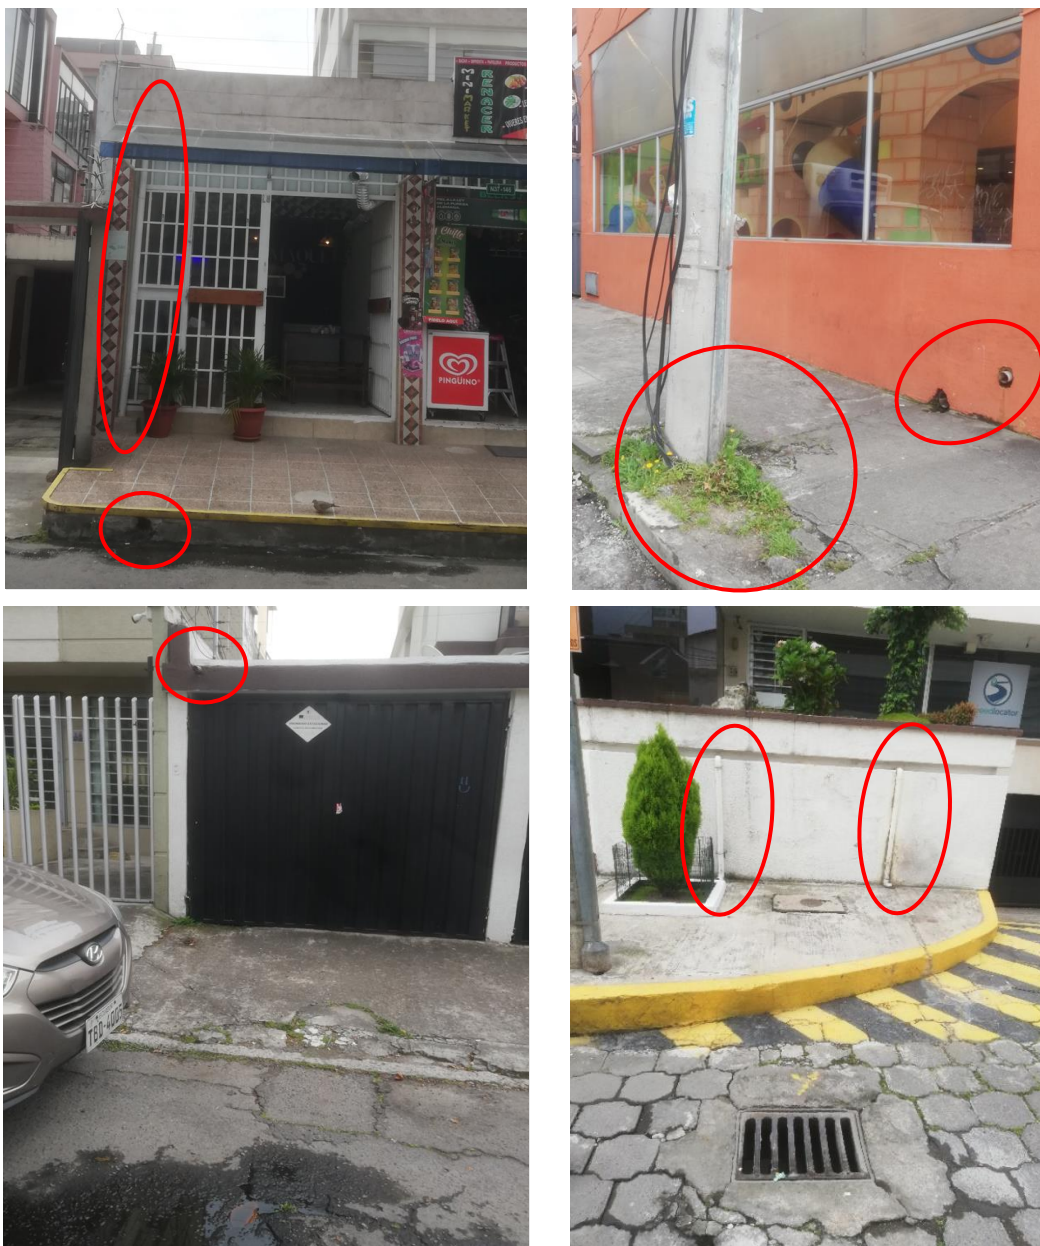
*Nota.* Fotografías tomadas por el autor en el mes de abril de 2022 en las calles Últimas Noticias (superior izquierda), El Comercio (superior derecha e inferior izquierda), El Tiempo (inferior derecha), Batán Bajo. Se puede apreciar claramente que se está incumpliendo con lo establecido en las Reglas de Arquitectura y Urbanismo de la Ordenanza Metropolitana No. 172 del 11 de septiembre 2012.

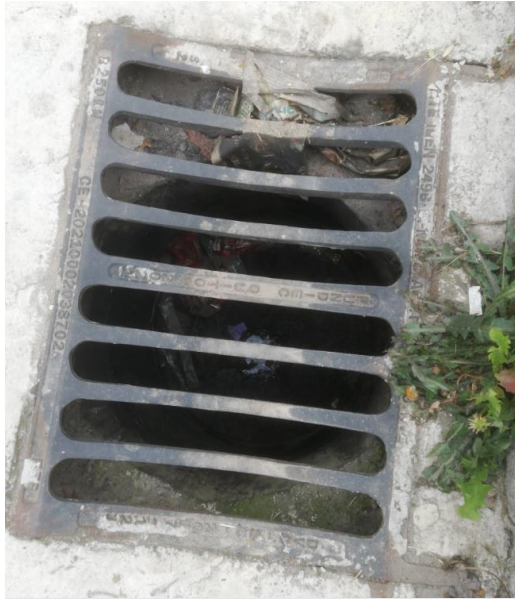
*Nota.* Fotografía tomada por el autor el 08 de abril de 2022 en la calle El Día, Barrio Batán Bajo. Se puede observar claramente que la rejilla es más grande que la caja del sumidero, lo que produce acumulación de basura el espacio señalado.
