ESCUELA DE CIENCIAS AGRÍCOLAS Y AMBIENTALES
INFORME FINAL DEL PROYECTO

EVALUACIÓN DEL APORTE DE CARGA CONTAMINANTE DE LA QUEBRADA EL QUINCE
A LA LAGUNA DE YAHUARCOCHA.

AUTOR: Dennis Alexander Chamorro Freire

IBARRA, ENERO – 2022

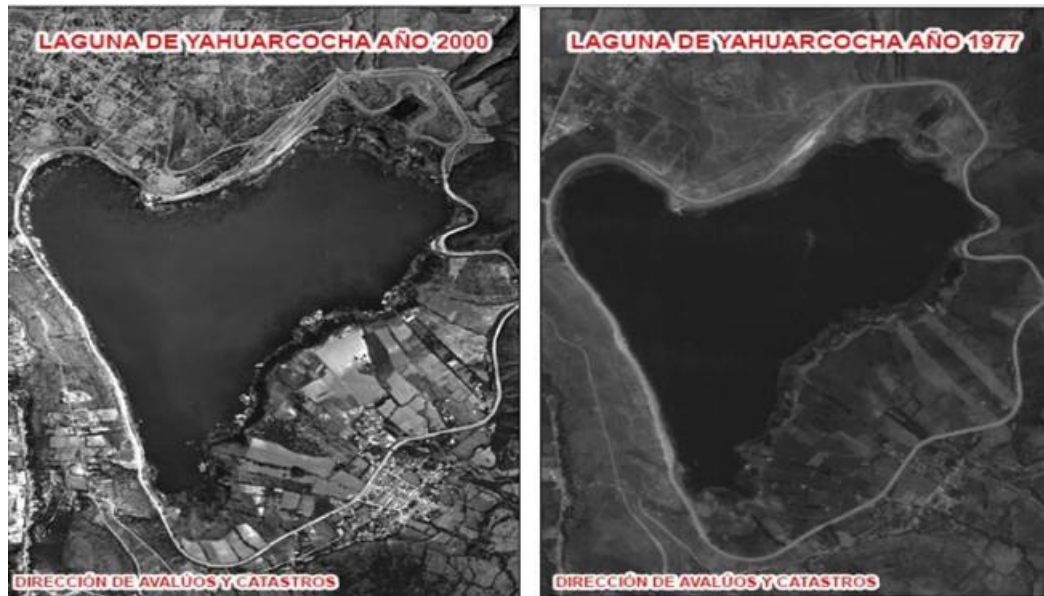
Figura 1. Ocupación de las márgenes de la Laguna de Yahuarcocha.

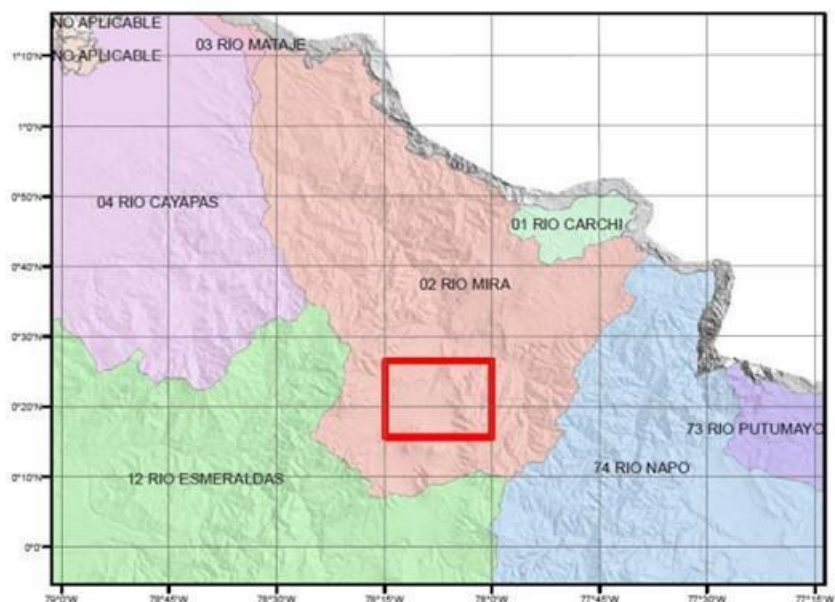
Figura 4. Cuenca Hidrográfica del Cantón Ibarra.

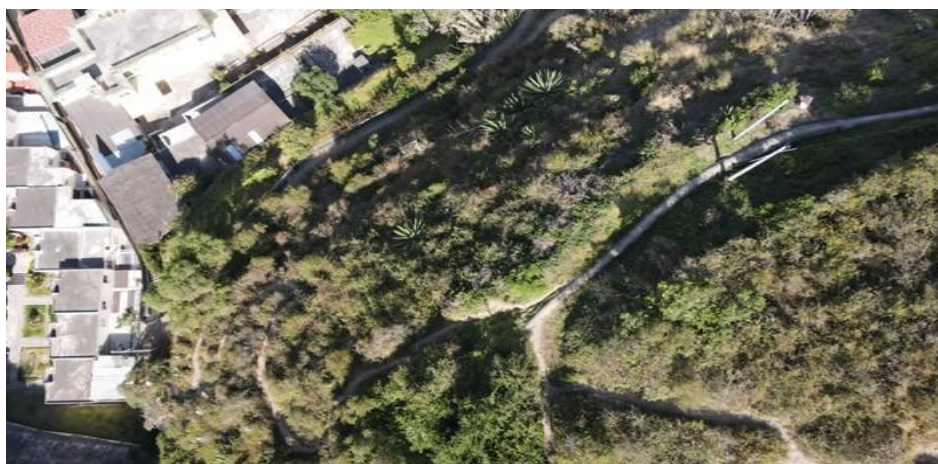
Las principales fuentes de contaminación que se destacan en la quebrada el Quince y desemboca a la laguna de Yahuarcocha son desechos orgánicos e inorgánicos, actividad agrícola y ganadera en las zonas aledañas. Las partículas contaminadas del suelo son arrastradas transportando frecuentemente metales pesados por medio de aguas residuales las cuales han sido utilizadas previamente en fuentes fijas y no han sido tratadas.

Figura 5. Quebrada el Quince

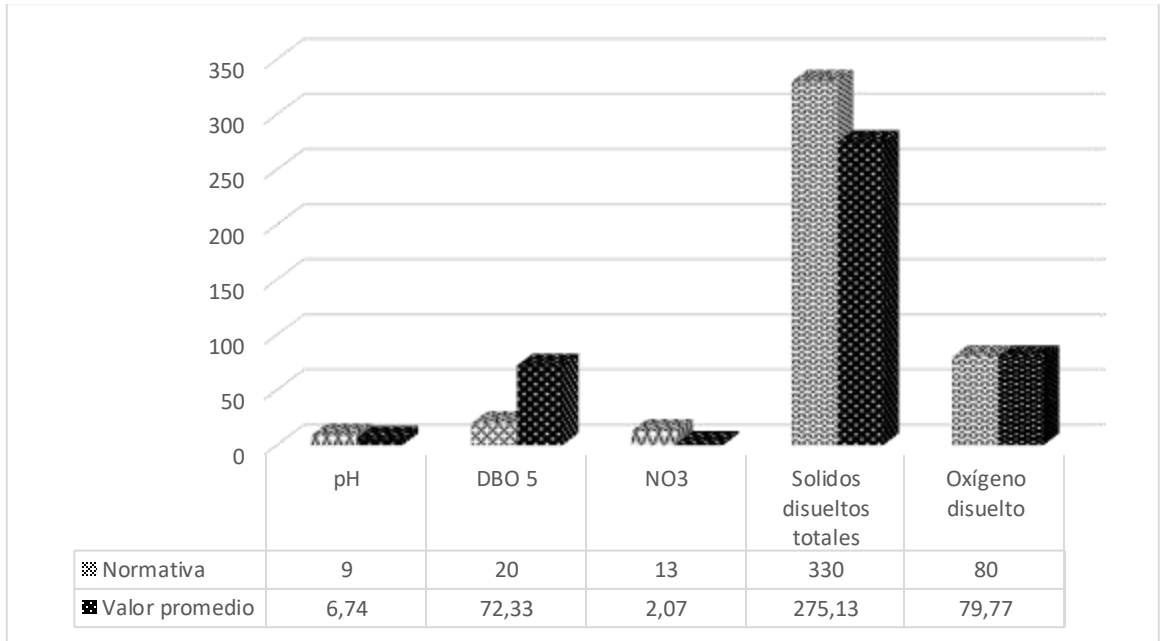
Figura 12. Cumplimiento con la normativa de los parámetros, punto 3

En las figuras anteriores de la 10 a la 14, podemos visualizar los cumplimientos de la normativa con los parámetros estudiados de la Quebrada El Quince lo cuales; de los cinco parámetros, tres cumplen con la normativa (pH, NO₃ y SST) del libro, tabla 2 “Acuerdo Ministerial N° 097” de los criterios de calidad admisibles para la preservación de la vida acuática y silvestre en aguas dulces, marinas y de estuarios” tomando en cuenta solo los criterios en aguas dulces (ver anexo 4).

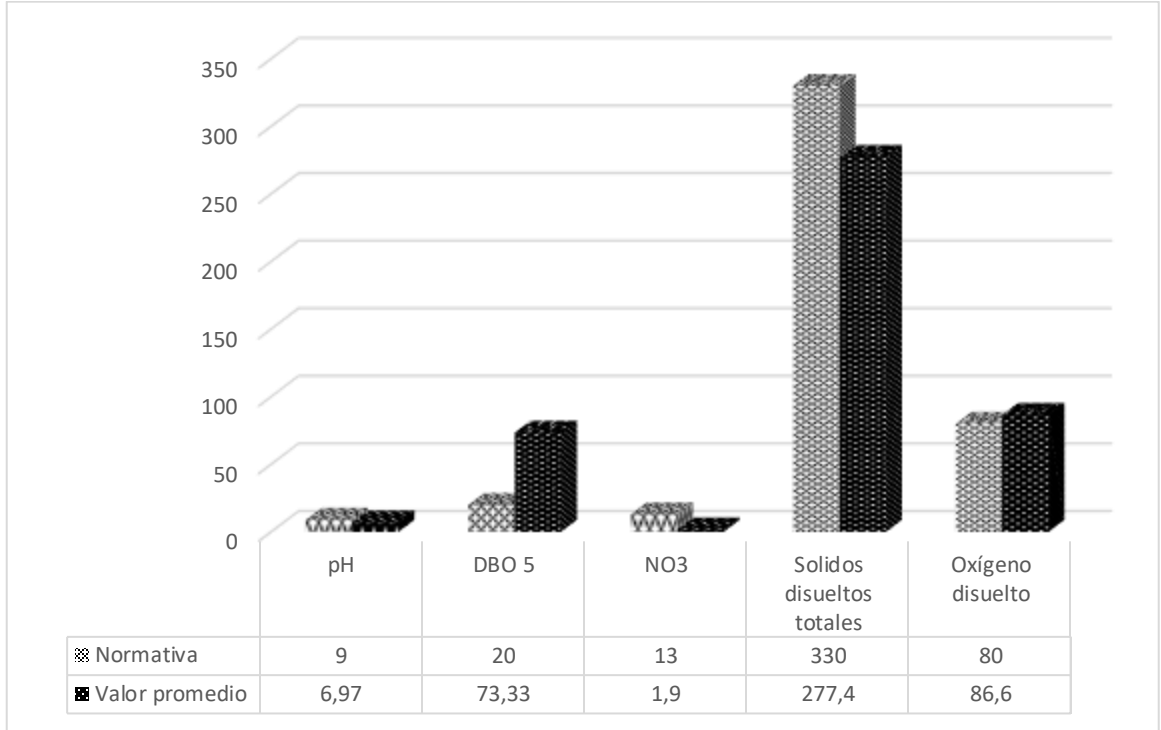
Figura 13. Cumplimiento con la normativa de los parámetros, punto 4

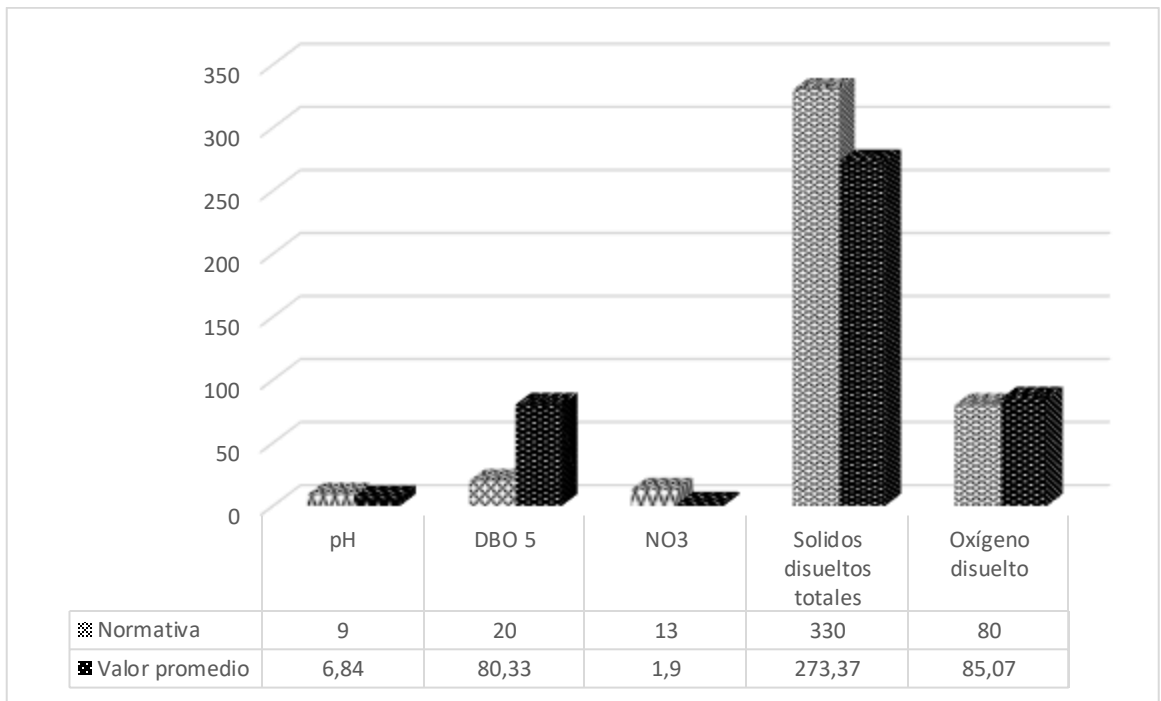
Figura 14. Cumplimiento con la normativa de los parámetros, punto 5

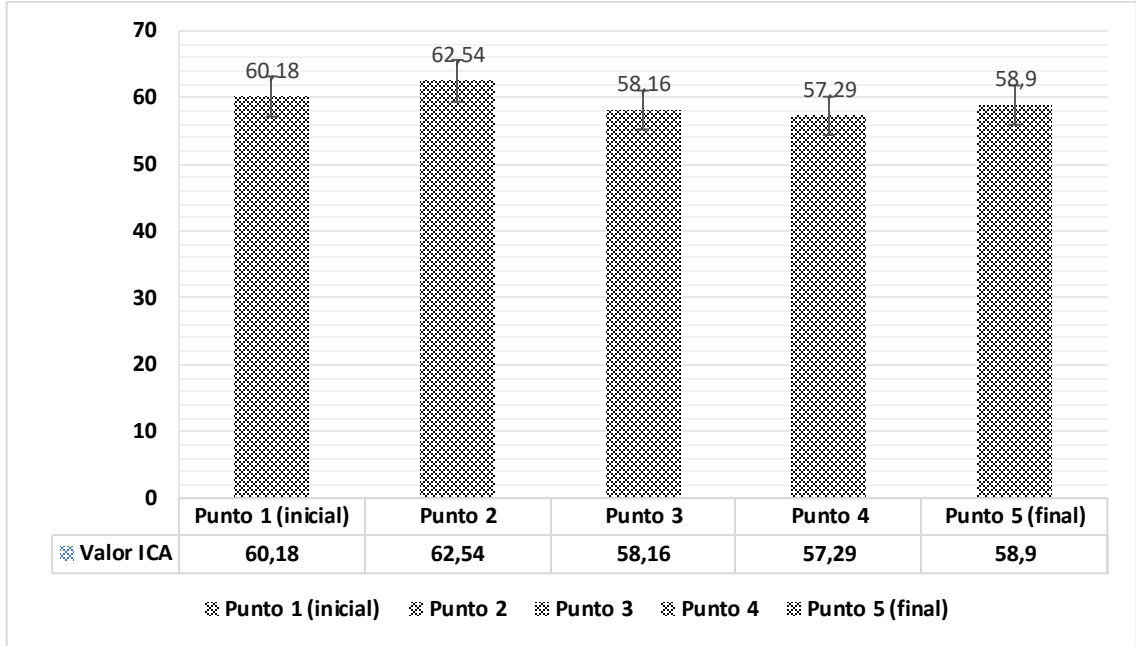
Figura 15. Cumplimiento de los valores ICA con los parámetros de Brown
Elaborado por el Autor

En la figura anterior, podemos verificar la relación de los valores del índice de calidad de agua de nuestra quebrada a investigar con los parámetros propuestos por Brown donde constatamos que se encuentran en un rango bajo, según la clasificación del ICA entre los valores 25-50, viendo que no existe una diferencia estadísticamente pronunciada entre los puntos.

En la figura 15 podemos verificar la relación de los valores del índice de calidad de agua de nuestra quebrada a investigar con los parámetros propuestos por Brown donde constatamos que se encuentran en un rango intermedio, según la clasificación del ICA entre los valores 50-70 viendo que no existe una diferencia estadísticamente pronunciada entre los puntos. Donde el punto 2 tiene un índice de calidad de agua mejor que los distintos puntos que se analizó y el punto 5 tiene el valor de ICA más bajo y cabe recalcar que está quebrada es una de las principales fuentes de entrada hídrica de la laguna Yahuarcocha.

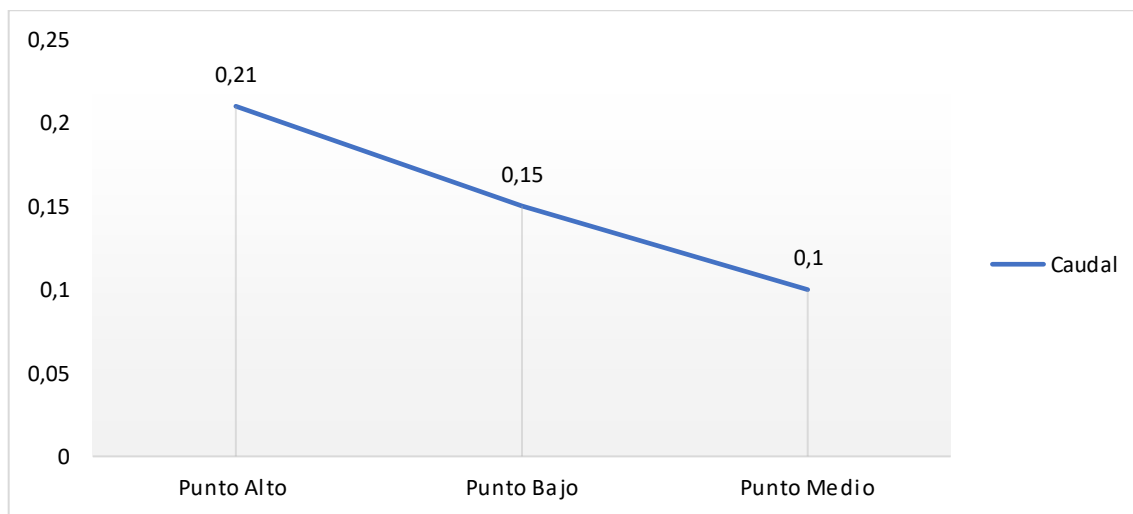
Figura 18. Análisis del caudal de la segunda salida de la investigación

En la segunda toma de caudal, seguimos observando que existe una disminución del caudal que puede ser causada por varios motivos como ejemplo, las diferentes actividades agrícolas que existen a lo largo de la quebrada.

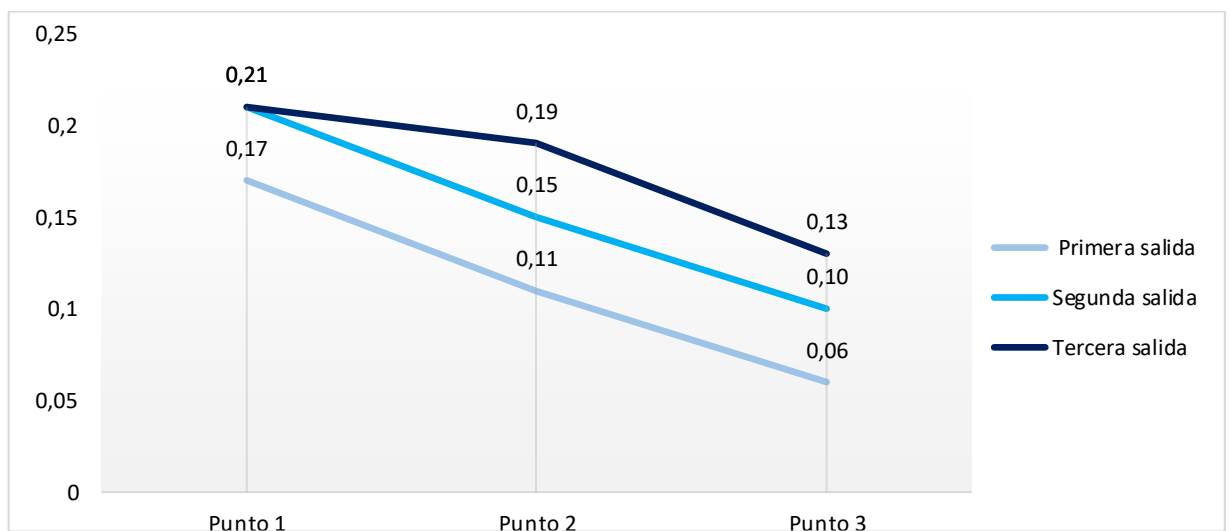
Figura 20. Variación del volumen de caudal de la quebrada El Quince

En la Figura 20, podemos constatar que existe una fuga de caudal en especial entre los puntos de aforo medio con el bajo donde se aprecia una considerable reducción del caudal, teniendo una caída de la curva pronunciada y que según (Mejía, et. al., 2012) menciona que las pérdidas de caudal se producen por varias razones y una de ellas es de la existencia de estructuras de captación que tienen como objetivos el riego de cultivos, como también por la falta de mantenimiento de tuberías que trasladan el recurso hídrico.

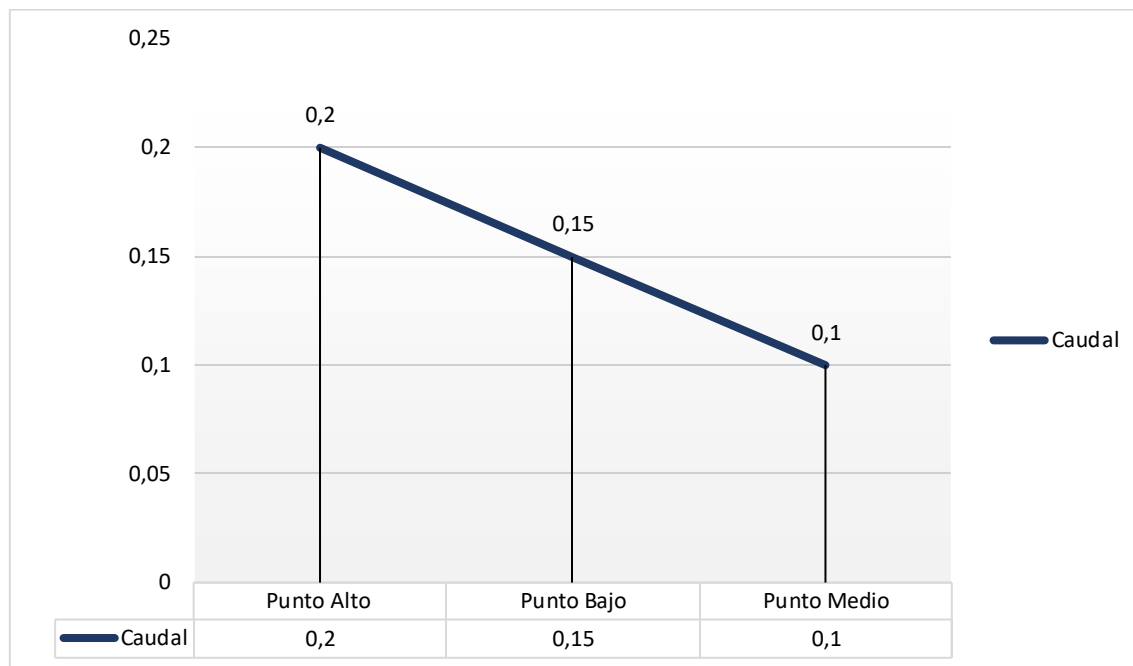
Figura 21. Gráfica del caudal promedio de la quebrada El Quince

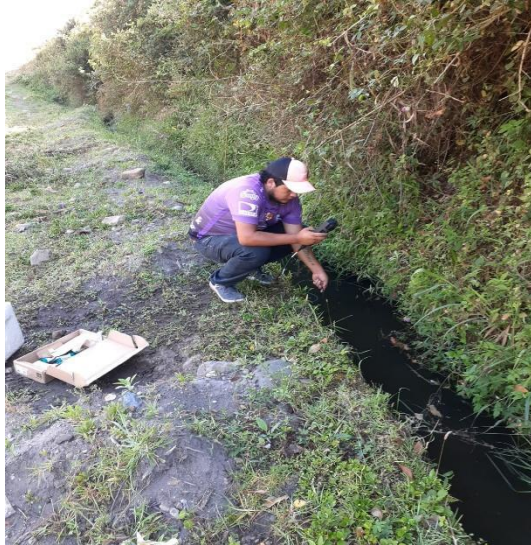
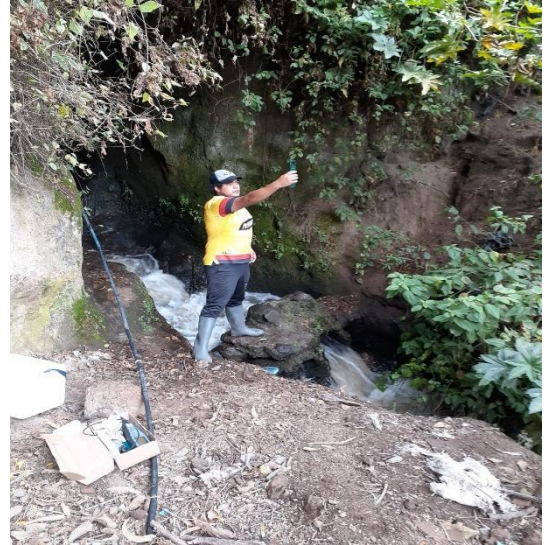
Figura 23. Toma de muestras y mediciones in situ

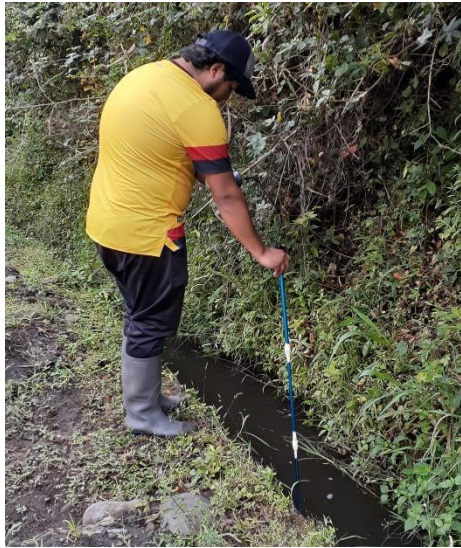
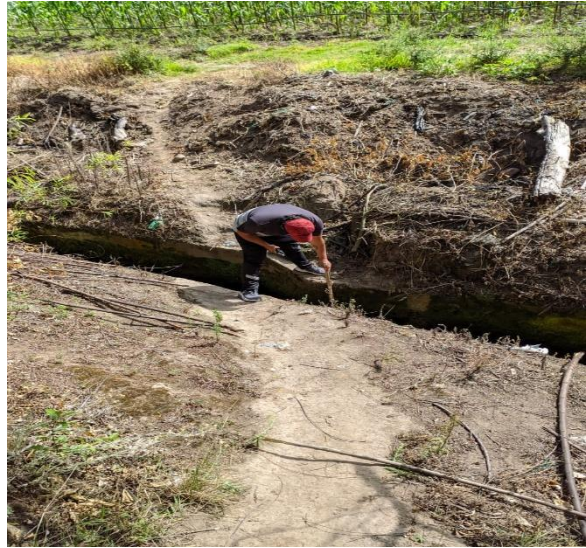
Figura 26. Toma de datos para el cálculo del caudal ecológico.

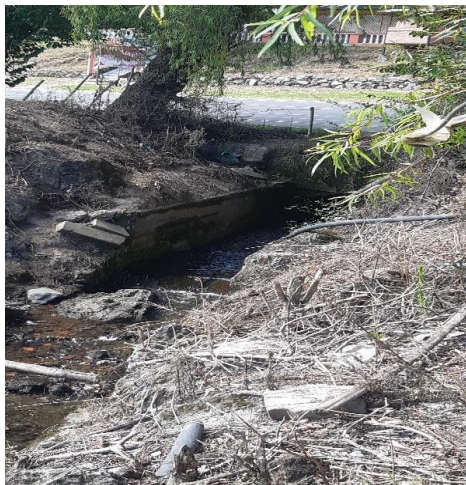
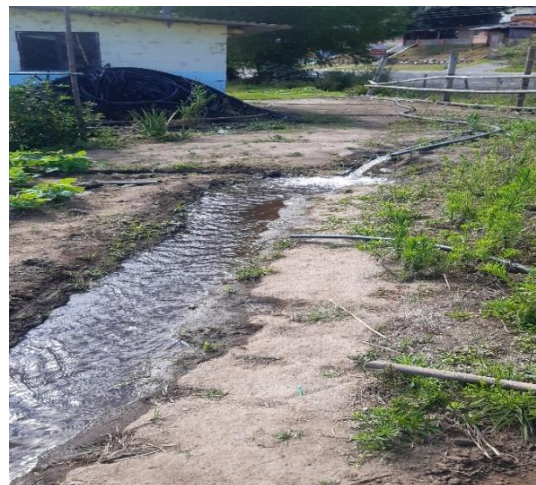
Figura 27. Captaciones de caudal de la Quebrada El Quince para fines agrícolas.
