Evaluación visual rápida de Edificaciones para Peligros Sísmicos Potenciales — **Nivel 1**

Formulario de Recolección de Datos FEMA P-154 — **ALTA SISMICIDAD**

Dirección: Av. General Rumiñahui y Calle Isla Pinta

Nombre edificación: Casa Byron Miño

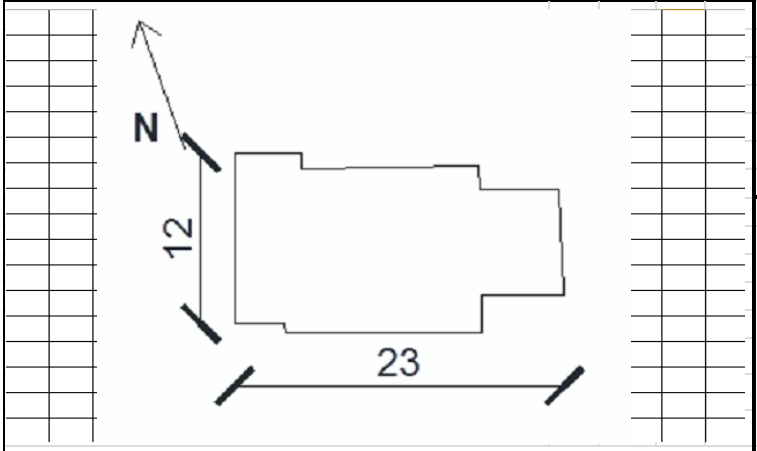
Estructura de 1 piso, se puede observar un cuarto en una segunda planta.

Se considera como una irregularidad moderada la existencia de una ampliación, cuarto en segunda planta.

☑ Si, puntaje menor que el puntaje límite aceptable
