PONTIFICIA UNIVERSIDAD CATÓLICA DEL ECUADOR

**“PLAN DE MANTENIMIENTO DE LA CARPETA ASFÁLTICA
DE LA SECCIÓN DEL PASO LATERAL DE AMBATO
COMPRENDIDA ENTRE HUACHI GRANDE Y EL REDONDEL
DEL TERREMOTO”**

**DISERTACIÓN PREVIA A LA OBTENCIÓN DEL TÍTULO DE
INGENIERO CIVIL**

QUITO, 2013

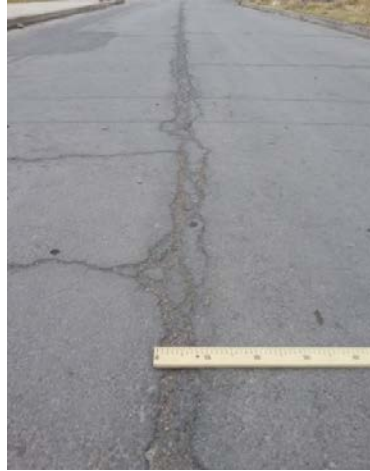
Foto No. 2.1. Calle Azuay, Riobamba.

- Las fisuras longitudinales se manifiestan a través de grietas a lo largo de la carpeta asfáltica paralelas al eje de la vía.
- La aparición de este tipo de falla es un indicio de que en algunas de las capas de la estructura del pavimento se han producido esfuerzos de tensión que han superado la resistencia de los materiales.

- Rigidización de la mezcla asfáltica ya sea por envejecimiento o por la utilización de asfaltos no adecuados para la zona donde se ha construido la estructura.
- Gradiente térmico alto (supera los 30 °C) que genera ciclos diarios de esfuerzo-deformación.
- Reflexión de grietas de las capas subyacentes incluido grietas en losas de hormigón *pero son descartadas las fisuras provocadas por las juntas de las losas de pavimentos rígidos.*
- Fatiga de la estructura (Se presentan en la huella del tránsito).

- Severidad baja: no requiere mantenimiento.
- Severidad media: sellado de fisuras.
- Severidad alta: sellado de fisuras, bacheo menor.

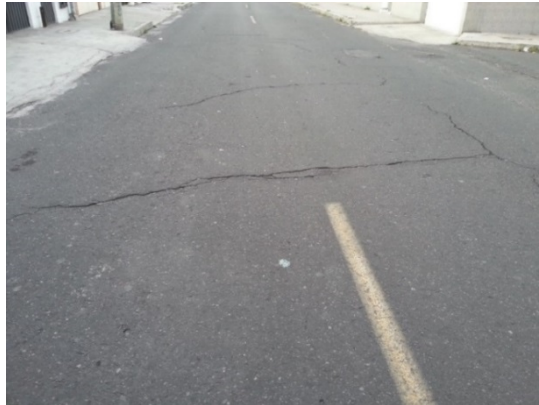
Foto No. 2.2. Calle Pedro Freile, Quito.

- Las fisuras transversales son grietas que se extienden a lo ancho del pavimento, con un ángulo aproximadamente recto respecto del eje de la vía.
- Este tipo de fisuras usualmente no está ligado a la aplicación de cargas sobre la estructura.

- Reflexión de grietas de las capas subyacentes incluido grietas en losas de hormigón *pero son descartadas las grietas provocadas por las juntas.*
- Zonas de transición entre corte y relleno.
- Riego de liga insuficiente.
- Espesor insuficiente de la capa de rodadura.

- Severidad baja: no requiere mantenimiento.

- Severidad media: sellado de fisuras.
- Severidad alta: sellado de fisuras, bacheo menor.

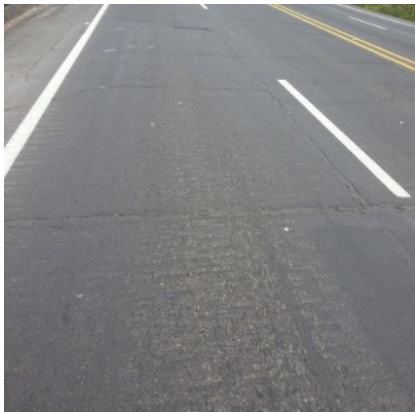
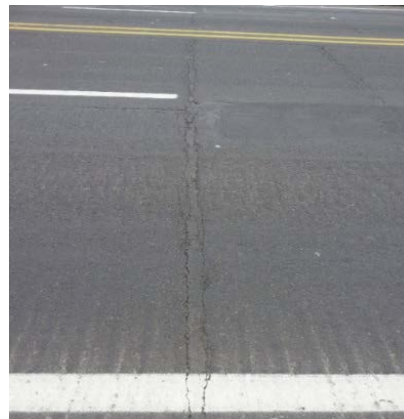
- Esta falla no está relacionada con la acción de cargas de tráfico, sin embargo pueden agravarlas provocando roturas, fisuras y desprendimientos en la zona aledaña.

Foto No. 2.3. Panamericana, Aloag.

Foto No. 2.4. Panamericana, Aloag.

- Severidad baja: sellado de fisuras.
- Severidad media: sellado de fisuras, parcheo menor.
- Severidad alta: sellado de fisuras, reconstrucción de juntas.

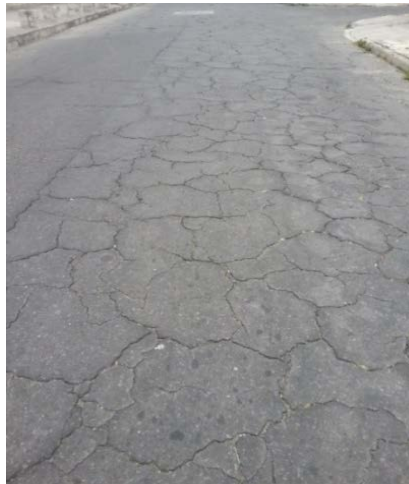
Foto No. 2.5. Calle Julio Larrea, Quito.

- Serie de grietas conectadas entre sí formando paneles de pavimento de forma más o menos rectangulares, cuyo lado promedio es mayor que 0.30 m.

- Las fisuras en bloque no están asociadas a las cargas, y es usual que se presente en un área extensa del pavimento, sin embargo algunas veces aparecerán solamente en zonas sin tránsito.
- Las fisuras en bloque se diferencian de la piel de cocodrilo en que esta última está formado por fragmentos con más lados y sus ángulos son agudos, además que este tipo de falla se origina con la aplicación de cargas por lo que se localizan en zonas sometidas a cargas de tránsito.

- Baja: los bloques se comienzan a formar pero no están claramente definidos, los bloques se conforman por fisuras de baja severidad, no presentan desportillamientos.
- Media: bloques formados por fisuras de mediana severidad, o con sello que ha fallado, pueden presentar desportillamientos.
- Alta: bloques conformados por fisuras de alta severidad, presenta alto desportillamiento.

- Severidad baja: sellado de fisuras, riego de sello.
- Severidad media: Sellado de fisuras, reciclado superficial, escarificado en caliente y sobrecapa.
- Severidad alta: Sellado de fisuras, reciclado superficial, escarificado en caliente y sobrecapa.

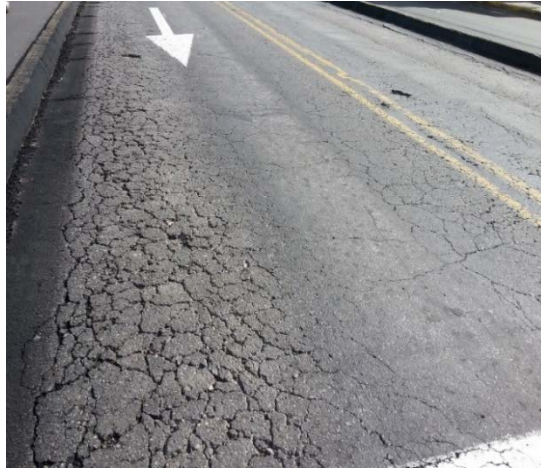
Foto No. 2.6. Eco vía, Av. 6 de Diciembre, Quito.

- Este deterioro se atribuye a la falla por fatiga de la carpeta asfáltica originada por la aplicación repetitiva de cargas.
- Las fisuras se originan en el fondo de la carpeta asfáltica donde los esfuerzos de tensión son mayores bajo la acción de las cargas y estos esfuerzos han superado la resistencia de los materiales.

- La piel de cocodrilo se considera como una falla estructural de importancia y aparecerá únicamente en áreas sujetas a cargas de tránsito tales como las huellas de las llantas. Sin embargo es común que este tipo de falla se presente en zonas del pavimento que han sufrido deformaciones ajenas a problemas estructurales como: problemas de drenaje que afectan a los materiales granulares, falta de compactación de las capas del pavimento, reparaciones mal ejecutadas, suelos expansivos, etc.

- Deformación de la subrasante.
- Rigidización de la mezcla asfáltica, ya sea por envejecimiento o por la utilización de asfaltos no adecuados.
- Compactación deficiente de las capas del pavimento (granulares y/o asfáltica).
- Mezcla asfáltica deficiente: exceso de mortero en la mezcla, uso de asfalto de alta penetración (hace deformable la mezcla), deficiencia de asfalto en la mezcla (reduce el modulo).
- Problemas de drenaje que afectan a las capas granulares del pavimento.
- Reparaciones mal ejecutadas.
- Suelos expansivos.

- Severidad baja: sello superficial.
- Severidad media: parcheo menor, recapeo, reconstrucción.
- Severidad alta: parcheo menor, recapeo, reconstrucción.

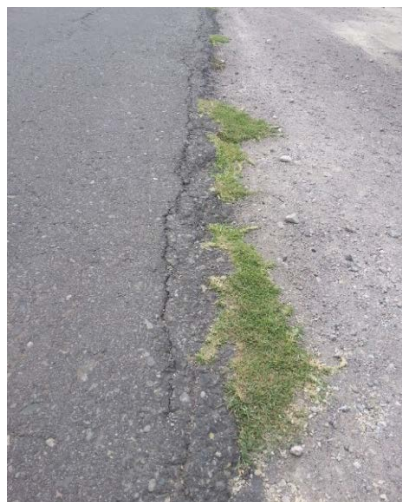
Foto No. 2.7. Cajabamba, Chimborazo.

- Fisuras longitudinales y paralelas que aparecen en pavimentos sin espaldones, las fisuras se localizan cerca del borde de la calzada cuando los vehículos circulan muy cerca de éste.
- Las fisuras aparecen a una distancia entre 0.30 m y 0.50 m del borde exterior del pavimento.
- En casos extremos se puede producir desprendimiento de la capa de rodadura en el área entre la grieta y el borde del pavimento, provocando que ante el paso de los vehículos se produzca movimiento de pedazos de carpeta asfáltica y la infiltración de agua dentro de la estructura.

- Severidad baja: sellado de fisuras.

- Severidad media: sellado de fisuras, parcheo menor, construcción de bordillos.
- Severidad alta: parcheo menor, reconstrucción, construcción de bordillos.

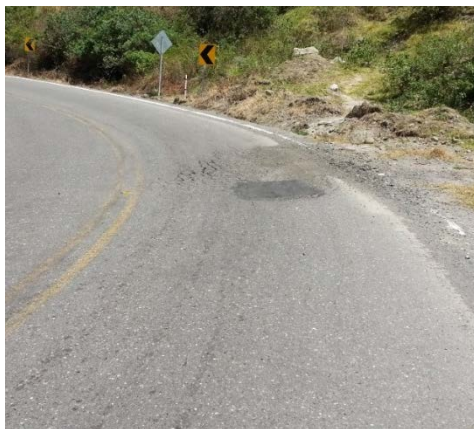
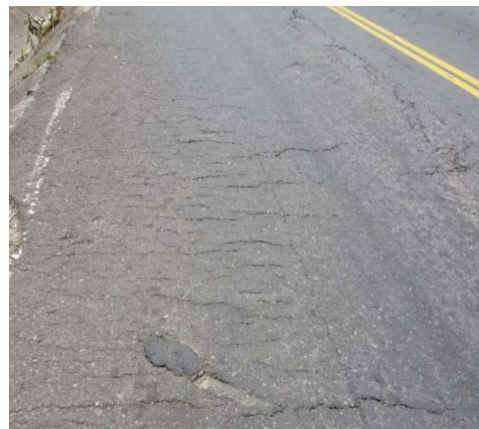
2.1.7. FISURAS PARABÓLICAS (AGRIETAMIENTO POR RESBALAMIENTO DE CAPAS).

- Baja: formado por fisuras con ancho promedio menor a 10 mm.
- Media: fisuras con aberturas mayor o igual a 10 mm y menor a 40 mm, el área alrededor de la fisura puede estar moderadamente fracturada o presentar fisuras con patrones irregulares y desportillamientos leves.
- Alta: fisura con un ancho mayor de 40 mm, el área alrededor de la fisura está tan fracturada que existe pedazos de pavimento que son fácilmente removibles. Presenta fisuras con patrones irregulares, desportillamiento considerable.

Foto No. 8. Alausí, Chimborazo

Foto No. 9. Guápulo.

- Severidad baja: sellado de fisuras.
- Severidad media: parcheo menor, reconstrucción.
- Severidad alta: parcheo menor, reconstrucción.

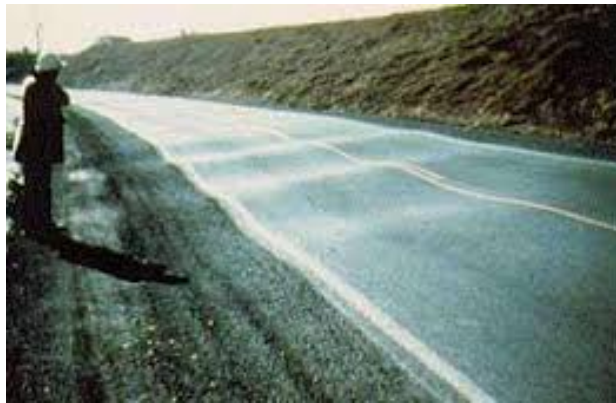
Foto No. 2.11.

- Daño causado por deformación plástica de la carpeta asfáltica, se manifiesta a través de ondas en la superficie del pavimento próximas entre sí y perpendiculares a la dirección del tráfico, la separación entre crestas son menores a 3.0 m y ocurren a intervalos bastante regulares.

- Severidad baja: no se hace nada.
- Severidad media: reconstrucción.
- Severidad alta: reconstrucción.

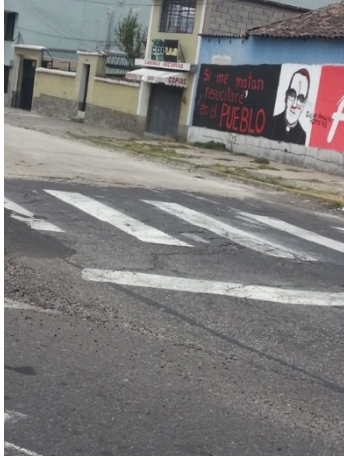
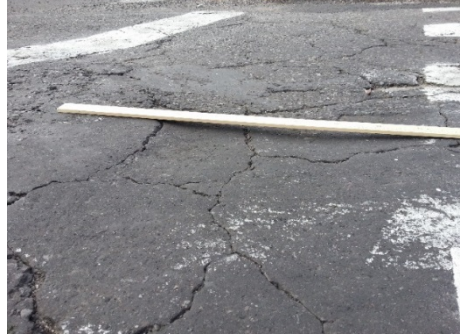
Foto No. 2.12. Calle M. Varela, Quito

Foto No. 2.13. Calle M. Varela, Quito.

- Severidad baja: no se hace nada.
- Severidad media: fresado, bacheo superficial o profundo.
- Severidad alta: fresado, bacheo superficial o profundo.

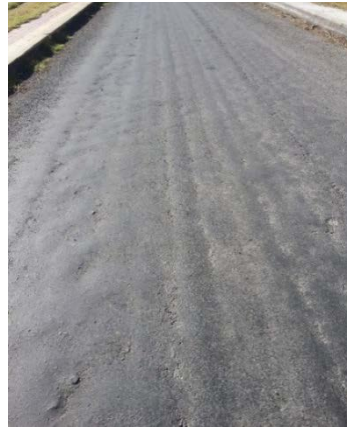
Foto No. 2.14. Vía a los Elenes, Chimborazo.

- Introducción y elevación de material en grietas en combinación con cargas de tránsito.
- Cuando se produce lavado de finos.
- Cuando las raíces invasivas de árboles (generalmente en zonas del parterre) logran infiltrarse dentro de la estructura y crecer a través de las diferentes capas levantándolas.
- Mal acabado de la superficie del pavimento.

- Severidad baja: no se hace nada.
- Severidad media: bacheo superficial o profundo.
- Severidad alta: fresado, bacheo superficial o profundo.

Si los desniveles localizados son provocados por las raíces de árboles se deben cortar y retirarlas totalmente de la estructura y posteriormente realizar actividades de bacheo.

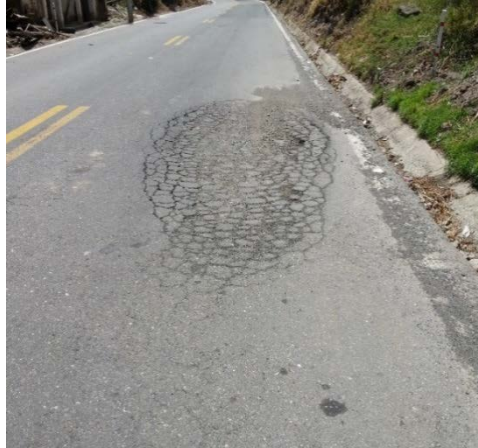
Foto No. 2.16. Alausí, Chimborazo.

- Son áreas localizadas de la superficie del pavimento con niveles más bajos con respecto de la superficie de la calzada de su alrededor, las depresiones pueden ser longitudinales o transversales al eje de la vía aunque también pueden presentarse en forma parabólica (media luna). Los hundimientos pueden estar o no acompañada de fisuras.
- Las depresiones suelen acumular agua en la superficie deteriorada lo que representa un serio problema de seguridad vial porque puede producir hidroneo de los vehículos cuando se acumula agua en el área hundida.

- Asentamiento de la subrasante.
- Deficiencia en la compactación de las capas inferiores del pavimento o en zonas de acceso a puentes.
- Drenaje deficiente provocando que el agua afecte a las capas granulares de la estructura disminuyendo su capacidad y provocando su asentamiento.
- Diferencia de rigidez de los materiales en las zonas de transición entre corte y relleno.
- Inestabilidad de la banca.
- Falla estructural por sobre carga.
- Falla estructural por espesores insuficientes.
- Compactación deficiente en el relleno de zanjas que atraviesan la estructura.

- Deficiencia constructiva en la conformación de líneas de ferrocarril que atraviesan la calzada.
- Desprendimiento, asentamiento o rotura de tuberías de alcantarillado o agua potable.

- Severidad baja: no necesita intervención.

- Severidad media: nivelación, parcheo superficial, parcial, reconstrucción.
- Severidad alta: parcheo superficial, parcial, reconstrucción.

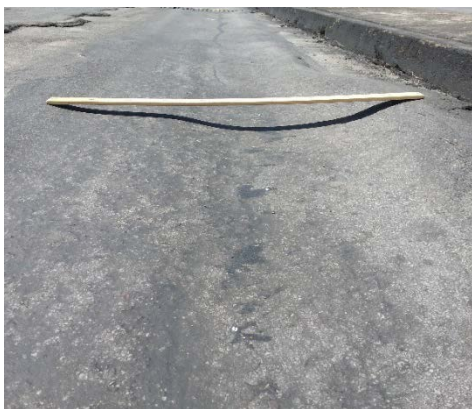
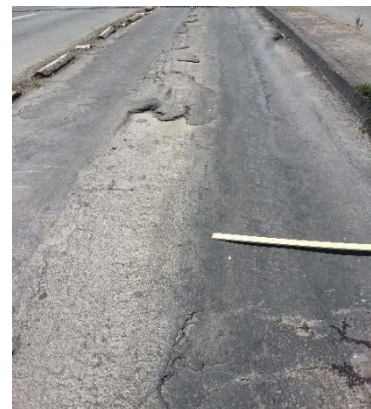
Foto No. 2.17. Vía metrobus, Quito.

Foto No. 2.18. Vía metrobus, Quito.

- Severidad baja: no necesita intervención.
- Severidad media: nivelación, parcheo superficial parcial o profundo, reconstrucción.
- Severidad alta: nivelación, parcheo superficial, parcial o profundo, reconstrucción.

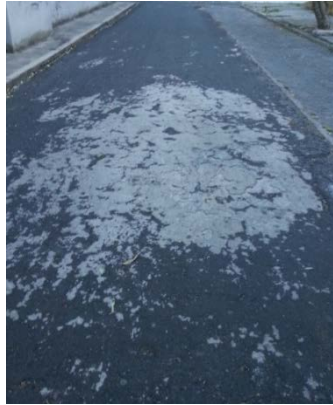
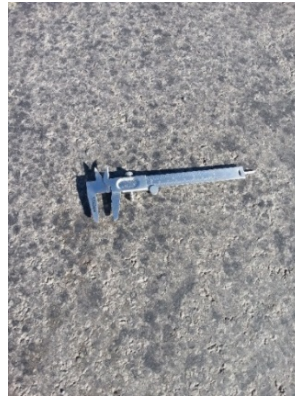
Foto No. 2.23. Cale Rafael Quijano, Quito.

Foto No. 2.24. Cale Rafael Quijano, Quito.

- Tratamiento superficial.

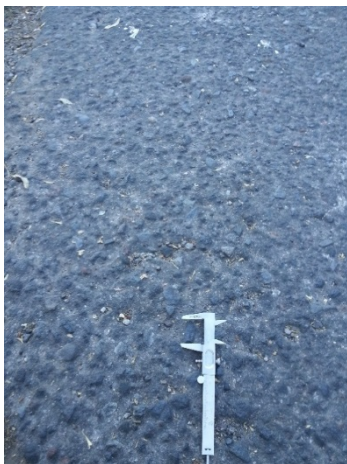
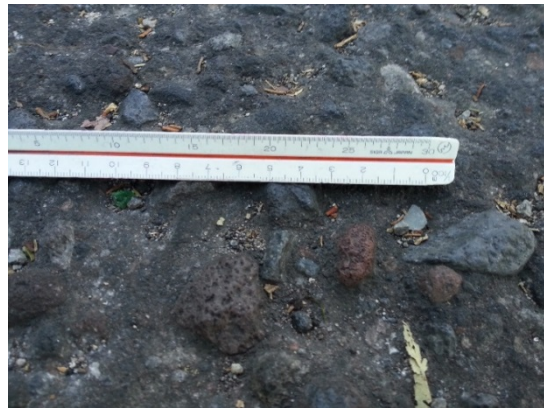
Foto No. 2.25. Calle. De Villar, Quito.

Foto No. 2.26. Calle. De Villar, Quito.

- Tratamiento superficial.

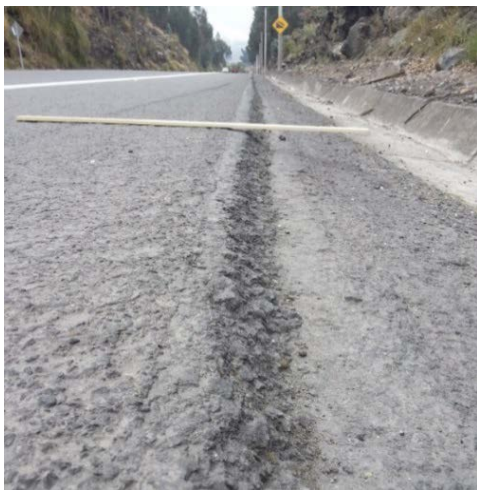
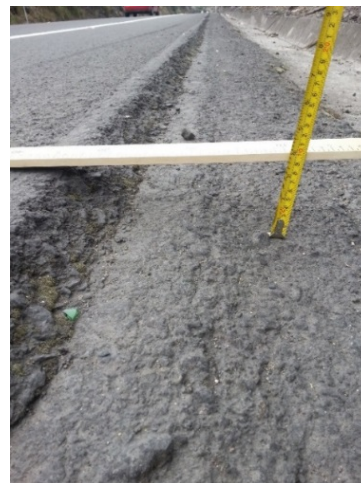
Foto No. 2.28. Panamericana, Urbina.

Foto No. 2.29. Panamericana, Urbina.

- Nivelar el espaldón.

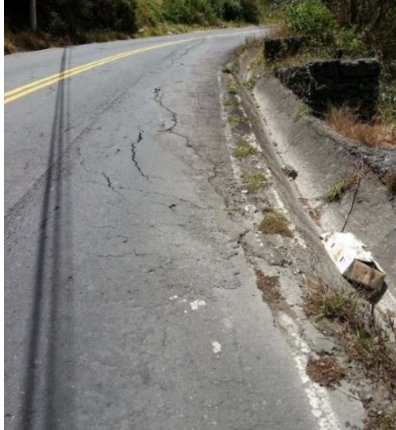
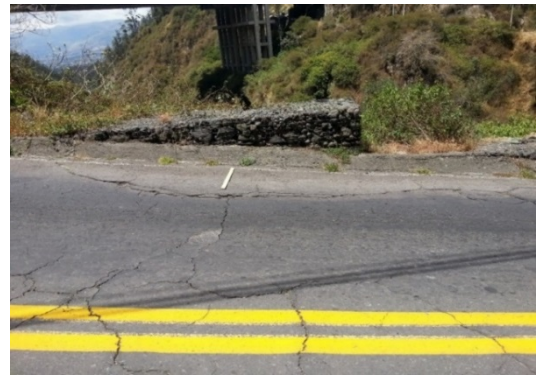
Foto No. 2.31. Guápulo.

Foto No. 2.32. Guápulo.

- Sellado de fisuras.
- Construcción de obras de contención del talud con un adecuado sistema de drenaje.
- Obras de protección de taludes cuando bajo ellos circule un río.

- Cuando la pérdida de la banca sea inevitable, se deberá suspender todo tráfico y dependiendo de la sección afectada y las condiciones del talud se deberá considerar la modificación del trazado de la vía.

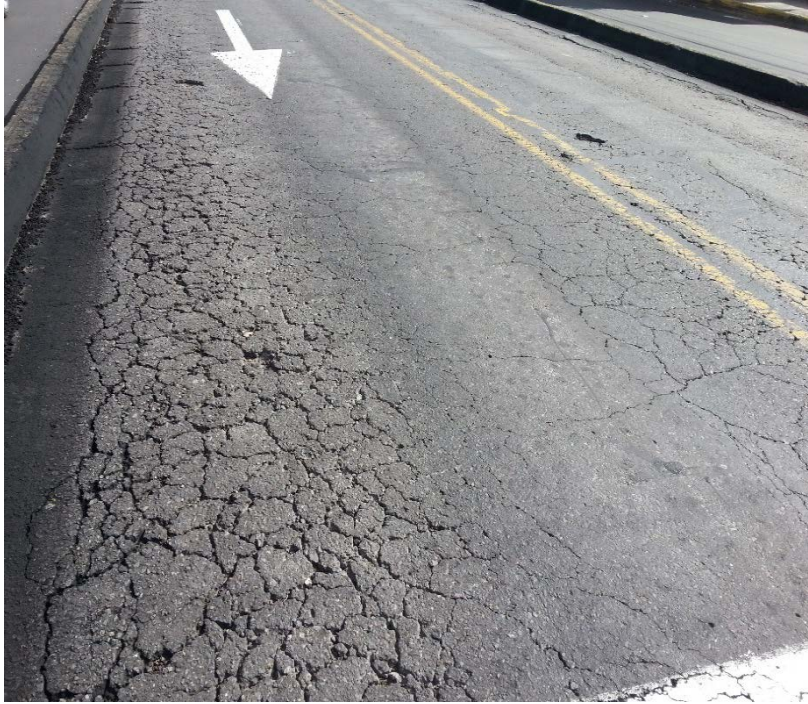
CÓDIGO	CATEGORÍA DE LA FALLA	NOMBRE DE LA FALLA
1	FISURAS	PIEL DE COCODRILO
DESCRIPCIÓN	Serie de fisuras conectadas entre sí, formando piezas poligonales con ángulos agudos, cuyo lado mayor no supera los 0.50 m.	
	Este deterioro se atribuye a la falla por fatiga de las carpetas asfáltica por la aplicación repetitiva de cargas.	
APARIENCIA

SEVERIDAD	Baja	Aparición de fisuras longitudinales paralelas entre sí, algunas pueden estar conectadas, las grietas no presentan desportillamientos.
	Media	Las grietas longitudinales paralelas se conectan entre sí formando paneles poligonales con ángulos agudos, las grietas presentan ligeros desportillamientos.
	Alta	Las fisuras han evolucionado de tal manera que las piezas están bien definidas, en las zonas que se aplican las cargas presentan una gran densidad de paneles, las fisuras presentan alto nivel de desportillamientos e incluso desprendimientos en casos extremos se puede producir movimiento de los paneles al paso de los vehículos.

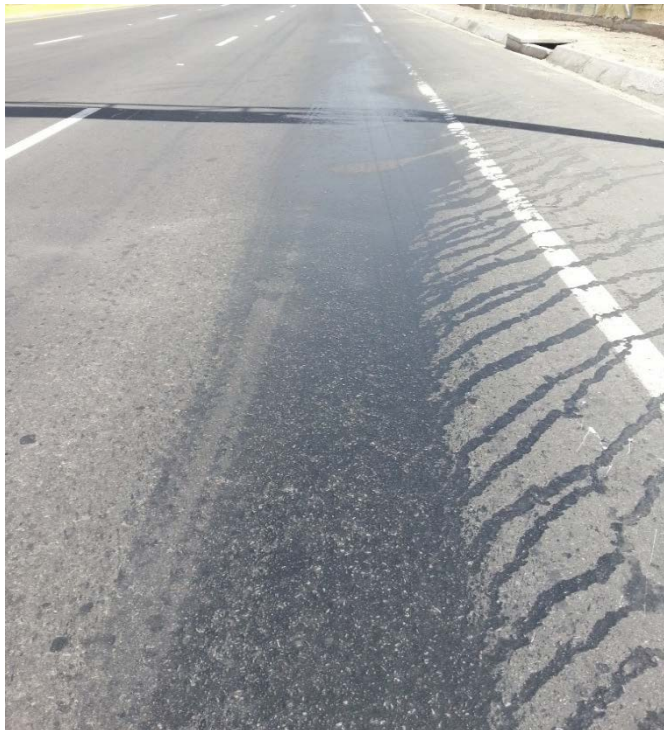
CÓDIGO	CATEGORÍA DE LA FALLA	NOMBRE DE LA FALLA
2	DAÑOS SUPERFICIALES	EXUDACIÓN
DESCRIPCIÓN	<p>Afloramiento del asfalto sobre la superficie de un pavimento asfáltico, generalmente la película de bitumen es brillante, cristalina y pegajosa.</p> <p>El proceso de exudación ocurre cuando la superficie de un pavimento está expuesto a altas temperaturas y como este proceso no es reversible, la película de asfalto se acumula en la superficie del pavimento</p>	
APARIENCIA

SEVERIDAD	Baja	La exudación se hace visible como una pequeña película de bitumen en la superficie del pavimento en puntos localizados lo cual ocurre con muy poca frecuencia, no llega a cubrir los agregados. El asfalto no se adhiere a los neumáticos de los vehículos
	Media	Se forma una película de asfalto con poca frecuencia que cubre parcialmente a los agregados, se localiza generalmente en las huellas del tránsito. El asfalto se adhiere a los neumáticos de los vehículos.

Alta	Presencia de una película de asfalto de espesor significativo en la superficie del pavimento, que le da un aspecto húmedo de coloración negra que puede llegar a cubrir la totalidad de los agregados, este fenómeno ocurre con mucha frecuencia. El asfalto se pega en los neumáticos de los vehículos.
COMO MEDIR	Se mide el área afectada en metros cuadrados (m2)

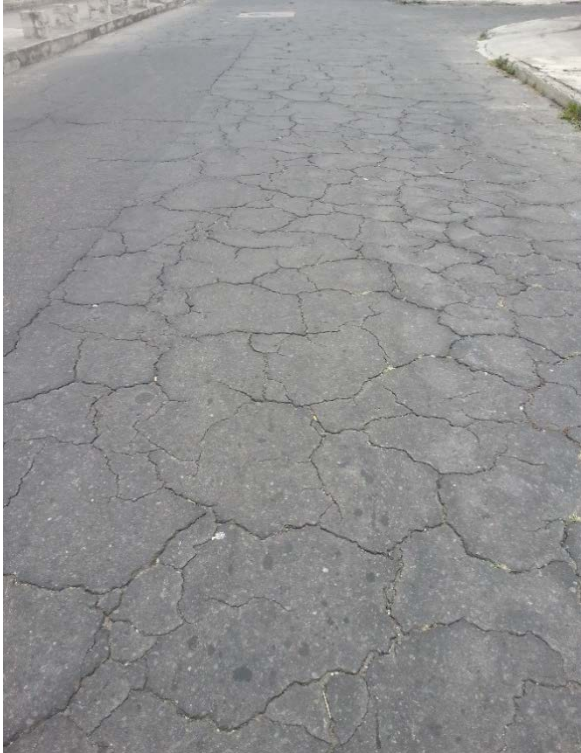
CÓDIGO	CATEGORÍA DE LA FALLA		NOMBRE DE LA FALLA
3	FISURAS		FISURAS EN BLOQUE
DESCRIPCIÓN	Serie de grietas conectadas entre sí formando porciones de pavimento de forma más o menos rectangulares, cuyo lado promedio es mayor que 0.30 m.		
	Este tipo de falla no está asociada a las cargas y es usual que se presente en un área extensa del pavimento, sin embargo algunas veces aparecerán solamente en áreas sin tránsito.		
APARIENCIA

SEVERIDAD	Baja	Los bloques se comienzan a formar pero no están claramente definidos, los bloques están conformados por fisuras de baja severidad, no presentan desportillamientos	
	Media	Bloques formados por fisuras de mediana severidad, o con sello que ha fallado, pueden presentar desportillamientos.	
	Alta	Bloques conformados por fisuras de alta severidad, presenta alto desportillamiento.	
COMO MEDIR	Se mide el área afectada en metros cuadrados (m2)

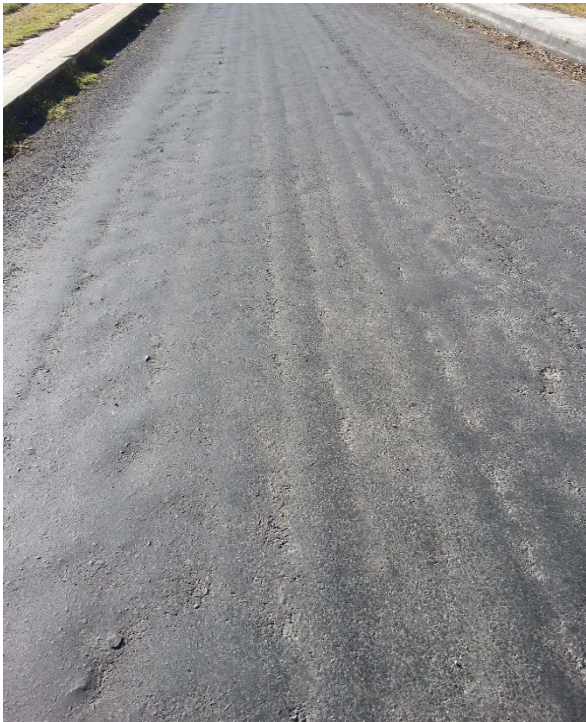
CÓDIGO	CATEGORÍA DE LA FALLA	NOMBRE DE LA FALLA
4	DEFORMACIONES	DESNIVELES LOCALIZADOS
DESCRIPCIÓN	Deformación de la superficie del pavimento asfáltico generada por abultamientos (desplazamientos pequeños y abruptos hacia arriba) y por hundimientos (desplazamientos pequeños y abruptos).	
	Nota: No confundir con desplazamientos ni con corrugación.	
APARIENCIA

SEVERIDAD	Baja	Los desniveles provocan una calidad de rodadura de baja severidad
	Media	Los desniveles provocan una calidad de rodadura de mediana severidad.
	Alta	Los desniveles provocan una calidad de rodadura de alta severidad.
COMO MEDIR	Se mide en metros lineales (m). Si ocurre en combinación de una grieta, esta también es registrada.

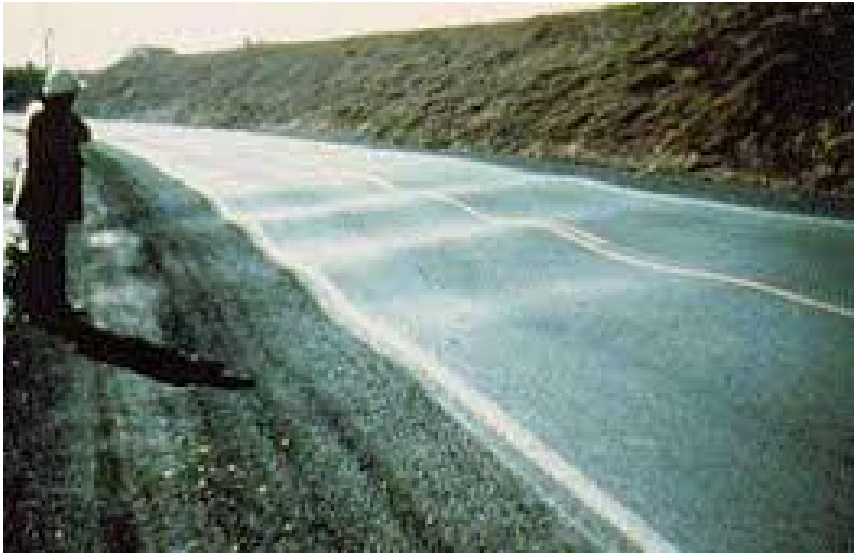
CÓDIGO	CATEGORÍA DE LA FALLA	NOMBRE DE LA FALLA
5	DEFORMACIONES	CORRUGACIÓN
DESCRIPCIÓN	Daño causado por la deformación plástica de la carpeta asfáltica, se manifiesta a través de ondas en la superficie del pavimento próximas entre sí, y perpendiculares a la dirección del tráfico, las separación entre crestas son menores a 3.0 m y ocurren a intervalos bastante regulares.	
APARIENCIA

SEVERIDAD	Baja	Los desniveles provocan una calidad de rodadura de baja severidad
	Media	Los desniveles provocan una calidad de rodadura de mediana severidad.
	Alta	Los desniveles provocan una calidad de rodadura de alta severidad.
COMO MEDIR	Se mide el área afectada en metros cuadrados (m2)

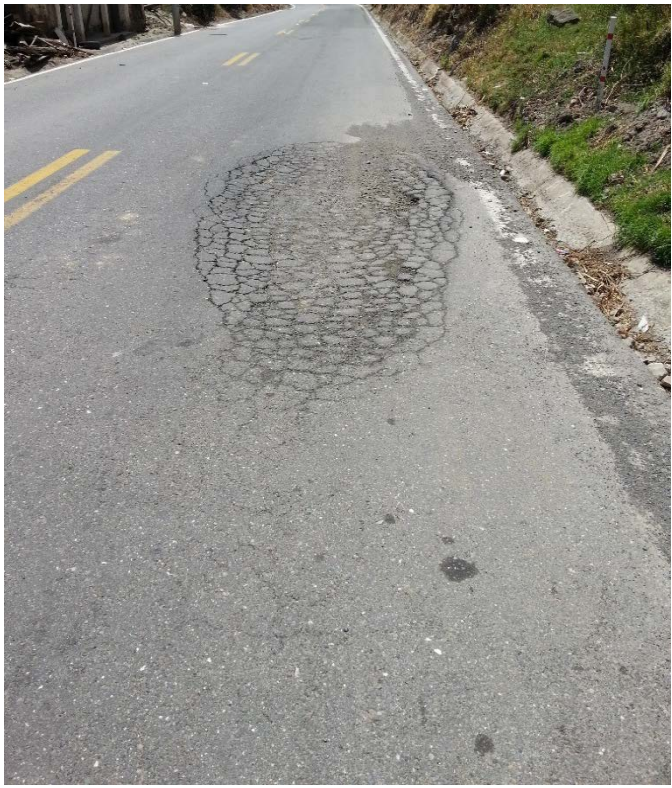
CÓDIGO	CATEGORÍA DE LA FALLA	NOMBRE DE LA FALLA
6	DEFORMACIONES	DEPRESIÓN
DESCRIPCIÓN	<p>Son áreas localizadas de la superficie del pavimento con niveles más bajos con respecto de la superficie de la calzada de su alrededor, estas depresiones pueden ser longitudinales o transversales al eje de la vía aunque también pueden presentarse en forma parabólica (media luna). Los hundimientos pueden estar o no acompañada de fisuras.</p> <p>Estas depresiones suelen acumular agua en la superficie deteriorada lo que representa un serio problema de seguridad vial por que puede producir hidroplaneo de los vehículos.</p>	
APARIENCIA

SEVERIDAD	Baja	Profundidad máxima del área afectada es mayor o igual a 13 mm y menor a 25 mm. No genera incomodidad al conductor.
	Media	Profundidad máxima del área afectada es mayor o igual a 25 mm y menor a 50 mm. Se acumula agua lo cual representa serio peligro para los usuarios.

Alta	Profundidad máxima del área afectada es mayor a 50 mm. Esta acompañada de fisuras en la superficie afectada. Presenta acumulación de agua es la sección deteriorada produciendo un nivel de inseguridad muy alto para los usuarios.
COMO MEDIR	Se mide el área afectada en metros cuadrados (m2)

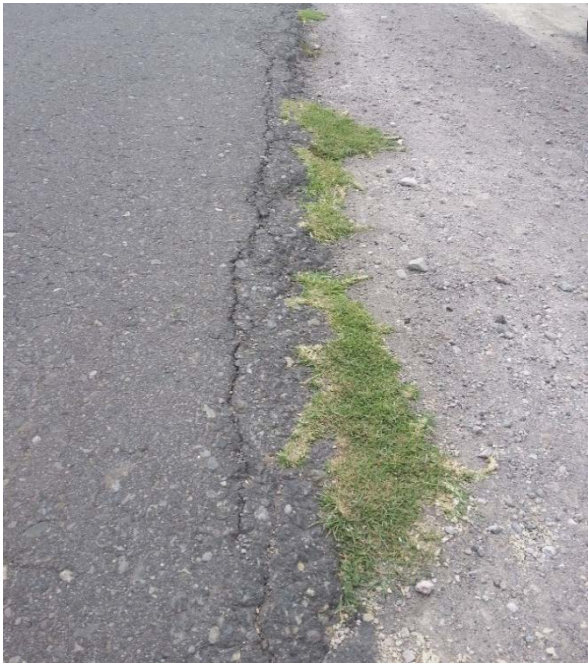
CÓDIGO	CATEGORÍA DE LA FALLA		NOMBRE DE LA FALLA
7	FISURAS		FISURAS DE BORDE
DESCRIPCIÓN	<p>Fisuras longitudinales y paralelas que aparecen en pavimentos sin espaldones, las fisuras se localizan cerca del borde de la calzada cuando los vehículos circulan muy cerca de éste.</p> <p>Las fisuras aparecen a una distancia entre 0.30 m y 0.50 m del borde exterior del pavimento.</p> <p>En casos extremos se puede producir desprendimiento de la capa de rodadura en el área entre la grieta y el borde del pavimento, provocando que ante el paso de los vehículos se produzca movimiento de pedazos de carpeta asfáltica y la infiltración de agua dentro de la estructura.</p>		
APARIENCIA

SEVERIDAD	Baja	Se presenta fisuras de baja o mediana severidad, sin fragmentación o desprendimientos.	
	Media	Se forman fisuras de mediana severidad, pueden presentarse con patrones irregulares y desportillamientos leves, puede presentarse fragmentación y desprendimientos.

Alta	Definido por fisuras de alta severidad presenta patrones irregulares, desportillamiento considerable, presenta altos niveles de fragmentación y desprendimientos a lo largo del borde del pavimento.	
COMO MEDIR	Se mide en metros lineales (m).

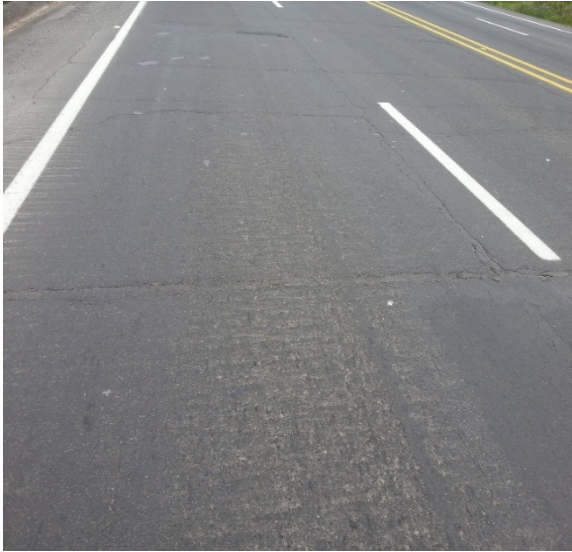
CÓDIGO	CATEGORÍA DE LA FALLA		NOMBRE DE LA FALLA
8	FISURAS		FISURAS DE REFLEXIÓN DE JUNTAS DE LOSAS DE PAVIMENTO RÍGIDO
DESCRIPCIÓN	Las fisuras de reflexión de las juntas de losas de hormigón rígido se producen cuando existe una carpeta asfáltica construida sobre una losa de hormigón de cemento portland.		
	Las fisuras se presentan como la proyección de las juntas de las losas de hormigón rígido en la superficie del “nuevo” pavimento asfáltico presentando un patrón regular. Si el pavimento rígido presenta agrietamiento en la superficie, éstas se proyectaran en la carpeta asfáltica de forma irregular.		
APARIENCIA	Esta falla no está relacionada con la acción de cargas de tráfico, sin embargo, éstas pueden agravarse provocando roturas y fisuras en la zona aledaña.

SEVERIDAD	Baja	Fisuras abiertas cuyo ancho es menor que 10 mm o fisura sellada de cualquier ancho (el sello se halla en perfecto estado)

Media	Fisuras abiertas cuyo ancho es mayor o igual a 10 mm y menor a 75mm, puede presentarse como fisuras con patrones irregulares y desportillamientos leves.	
		Fisuras abiertas cuyo ancho es menor o igual que 75 mm, rodeada aleatoriamente de grietas pequeñas	
	Fisuras cerradas de cualquier ancho rodeadas aleatoriamente de grietas		
	Alta	Cualquier fisura abierta o cerrada que este rodeada de fisuras de mediana o alta severidad	
Fisuras abiertas cuyo ancho es mayor que 75 mm.			
	Fisuras de cualquier ancho, en donde el pavimento que se encuentra aproximadamente a 100 mm de la fisura se encuentra severamente desportillado o desprendido.		
COMO MEDIR	Se mide en metros lineales (m).

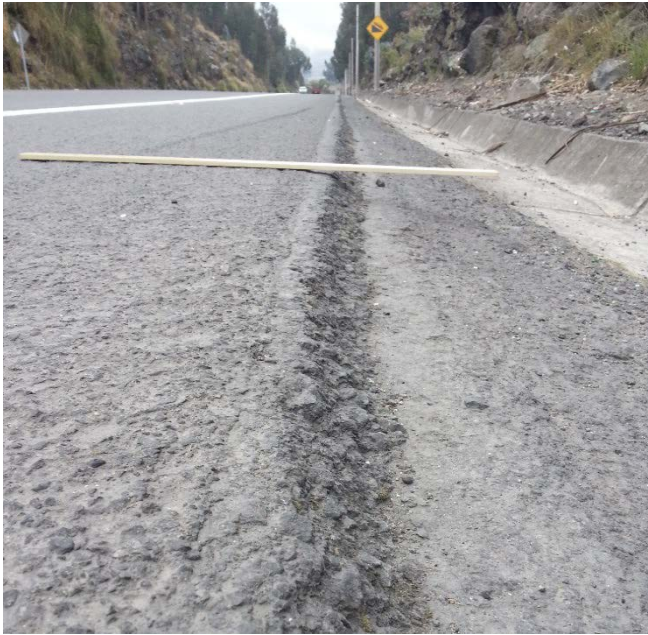
CÓDIGO	CATEGORÍA DE LA FALLA	NOMBRE DE LA FALLA
9	OTROS DAÑOS	DESNIVEL CARRIL-BERMA
DESCRIPCIÓN	<p>Deferencia de nivel entre la calzada y el espaldón o berma facilitando la infiltración de agua al interior de la estructura acelerando su deterioro.</p> <p>Una de las razones que generan desnivel carril-berma es el recapeo de la sección de la capa de rodadura, y el error que se suele cometer es el no nivelar los espaldones o berma, que además de permitir la infiltración de agua como ya se mencionó a medida que se coloca una capa encima de otra la sección de vía va disminuyendo con cada intervención.</p>	
APARIENCIA

SEVERIDAD	Baja	Desnivel entre 25 y 50 mm.
	Media	Desnivel entre 50 y 100 mm.
	Alta	Desnivel mayor a 100 mm.
COMO MEDIR	Se mide en metros lineales (m).

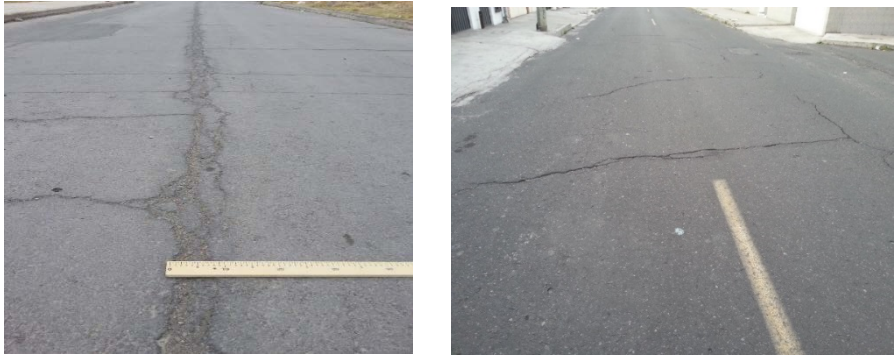
CÓDIGO	CATEGORÍA DE LA FALLA	NOMBRE DE LA FALLA
10	FISURAS	FISURAS LONGITUDINALES Y TRANSVERSALES
DESCRIPCIÓN	Las fisuras longitudinales se manifiestan a través de grietas a lo largo de la carpeta asfáltica, paralelas al eje de la vía. Y las fisuras transversales se extienden a lo ancho de la carpeta asfáltica, con un ángulo aproximadamente recto respecto del eje de la vía.	
	Este tipo de fisuras usualmente no está ligado a la aplicación de cargas sobre la estructura.	
APARIENCIA

SEVERIDAD	Baja	Fisuras abiertas cuyo ancho es menor que 10 mm o fisura sellada de cualquier ancho (el sello se halla en perfecto estado).
	Media	Fisuras abiertas cuyo ancho es mayor o igual a 10 mm y menor a 75mm, puede presentarse como fisuras con patrones irregulares y desportillamientos leves.
		Fisuras abiertas cuyo ancho es menor o igual que 75 mm, rodeada aleatoriamente de grietas pequeñas
		Fisuras cerradas de cualquier ancho rodeadas aleatoriamente de grietas

Alta	Cualquier fisura abierta o cerrada que este rodeada de fisuras de mediana o alta severidad.
		Fisuras abiertas cuyo ancho es mayor que 75 mm.
Fisuras de cualquier ancho, en donde el pavimento que se encuentra aproximadamente a 100 mm de la fisura se encuentra severamente desportillado o desprendido.		
COMO MEDIR	Se mide en metros lineales (m).

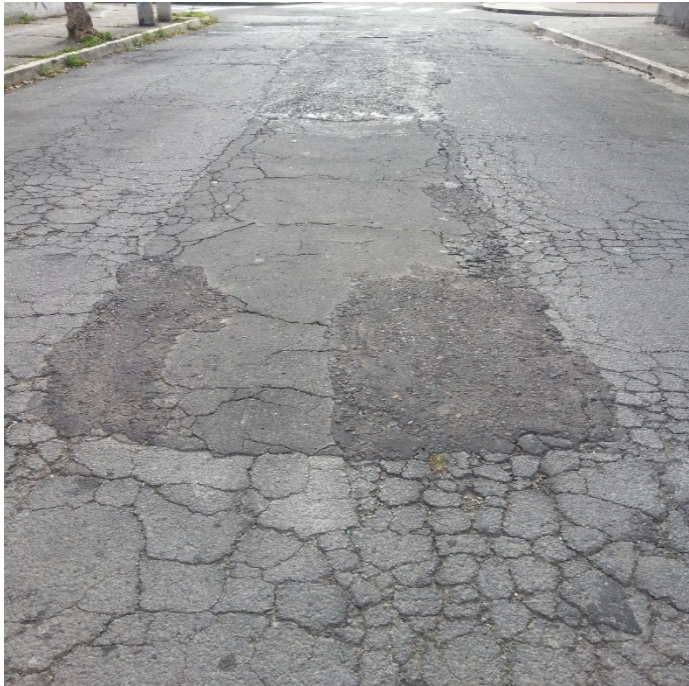
CÓDIGO	CATEGORÍA DE LA FALLA	NOMBRE DE LA FALLA
11	PERDIDA DE LA CAPA DE RODADURA	PARCHE
DESCRIPCIÓN	Parche es la sección del pavimento que ha sido removida y reemplazada por otra nueva ya sea para reparaciones de la capa de rodadura, incluso de las capas subyacentes o intervenciones de las redes de servicios como alcantarillado, agua potable, cableado eléctrico, etc.	
	Un parche se lo considera como un daño o defecto sin importar que tan bien sea su desempeño, ya que nos indica que allí hubo un deterioro anterior que debió ser intervenido. En el reporte se debe indicar las razones por las que el parche está presente.	
APARIENCIA

SEVERIDAD	Baja	El parche está en buenas condiciones y su desempeño es satisfactorio, la calidad de rodadura es de baja severidad.
	Media	El parche se encuentra moderadamente deteriorado, puede presentar fisuras y deficiencias en los bordes, la calidad de rodadura es de mediana severidad.

Alta	El parche se encuentra gravemente deteriorado, la calidad de rodadura es de severidad alta.
COMO MEDIR	Se mide el área de la superficie del parche metros cuadrados (m ²). Sin embargo, si en un mismo parche hay áreas con diferentes niveles de severidad, éstas pueden ser medidas y registras por separado.	
	Cualquier otro tipo de falla que se presenten sobre el parche no debe ser registrada, sin embargo, esta debe ser considerada al momento de definir su nivel de severidad.	
	Si una gran parte del pavimento ha sido parchada ésta debe ser considerada como pavimento nuevo.

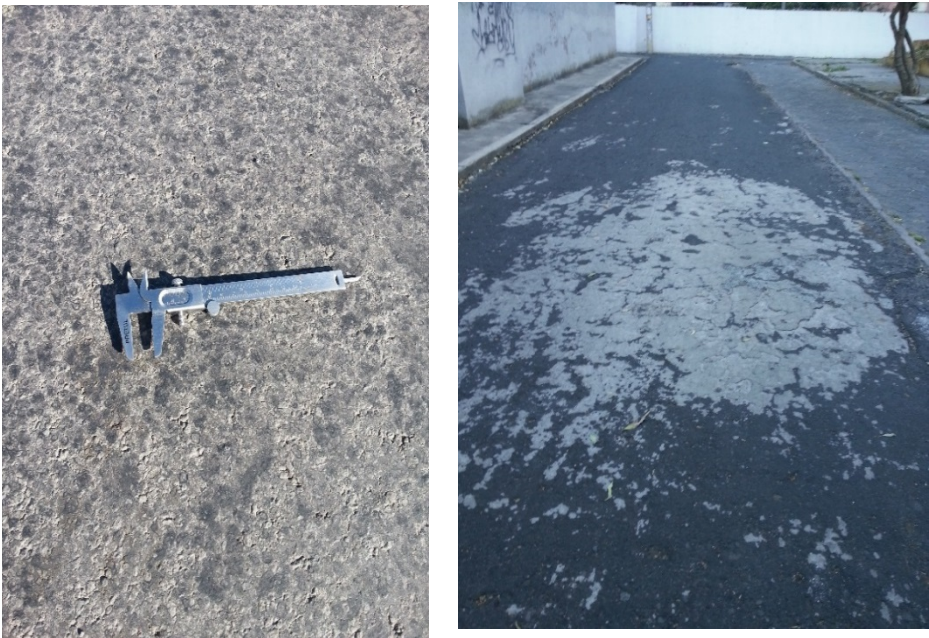
CÓDIGO	CATEGORÍA DE LA FALLA	NOMBRE DE LA FALLA
12	DAÑOS SUPERFICIALES	AGREGADOS PULIDOS
DESCRIPCIÓN	<p>Los agregados pulidos es un falla del pavimento que se la identifica a través de una minuciosa examinación la cual revelara que la porción de agregados extendidos en sima del asfalto es muy pequeña o no hay agregados lo suficiente ásperos o angulosos para proveer buena resistencia al deslizamiento.</p> <p>Cuando los agregados en la superficie del pavimento son suaves al tacto y la cantidad de agregados es pequeña, la adhesión entre los neumáticos de los vehículos y el pavimento se reduce considerablemente, y no contribuye de forma significativa a la reducción de la velocidad.</p>	
APARIENCIA

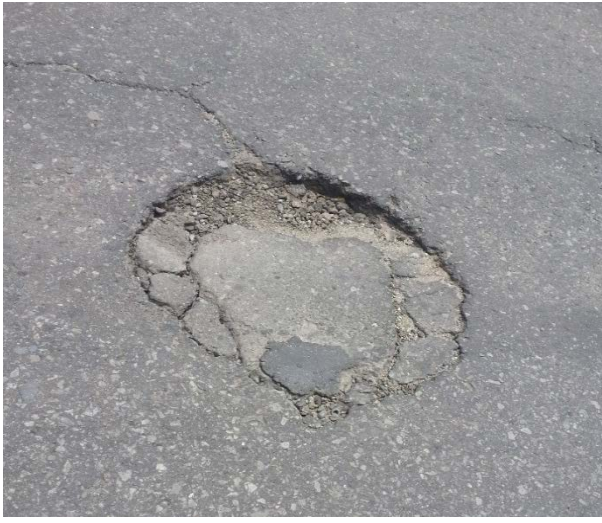
CÓDIGO	CATEGORÍA DE LA FALLA	NOMBRE DE LA FALLA
13	PERDIDA DE LA CAPA DE RODADURA	BACHES
DESCRIPCIÓN	Desintegración y desprendimiento de la carpeta asfáltica provocado cuando los neumáticos de los vehículos “arrancan” porciones de la superficie del pavimento formando “huecos” de bordes agudos y lados verticales que pueden llegar a exponer al material granular de las capas subyacentes lo que junto a la acumulación o filtración de agua y la acción de los vehículos lleva a la amplificación del área afectada y al aumento de la profundidad del bache.	
APARIENCIA

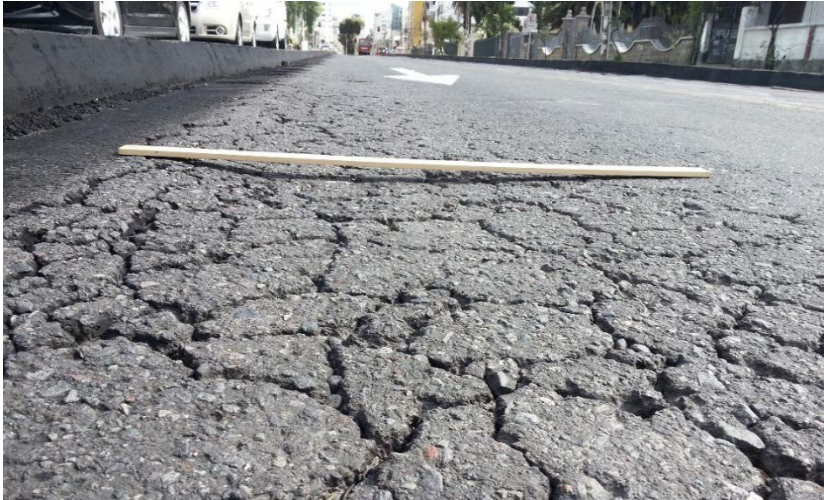
CÓDIGO	CATEGORÍA DE LA FALLA		NOMBRE DE LA FALLA
15	DEFORMACIONES		AHUELLAMIENTO
DESCRIPCIÓN	Depresión longitudinal en la superficie del pavimento localizada sobre la huella de las ruedas del tránsito, puede estar asociado a desplazamientos longitudinales lo que provoca una elevación del pavimento a lo largo de los lados de los surcos que se forman, generalmente está acompañado de fisuras en el área deteriorada.		
APARIENCIA

SEVERIDAD	Baja	Profundidad de a deformación entre 6 y 13 mm.	
	Media	Profundidad de la deformación mayor a 13mm hasta 25 mm, existe alta posibilidad de almacenamiento de agua lo que facilita al hidropilano.	
	Alta	Profundidad de la deformación mayor a 25 mm. Puede presentarse corrimiento lateral de los materiales, en esta etapa del ahuellamiento es muy común que se presente acumulación de agua facilitando el hidropilano y la filtración de agua a las capas subyacentes de la estructura.

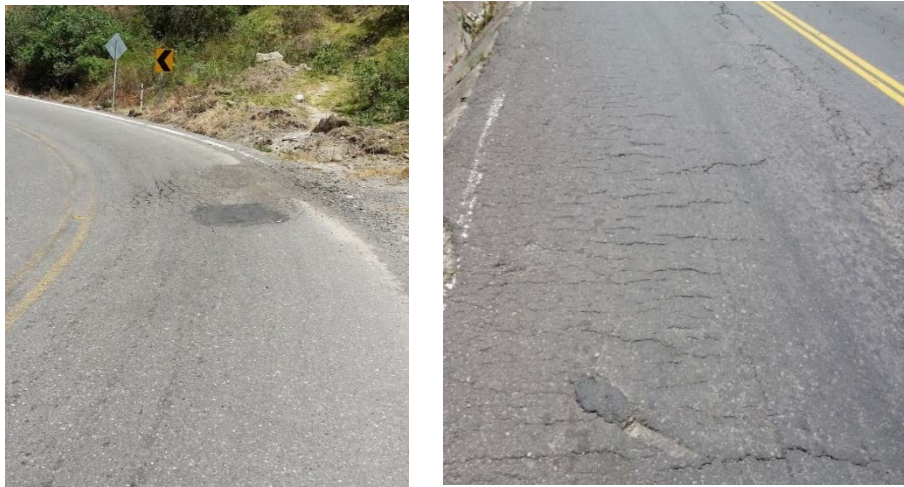
CÓDIGO	CATEGORÍA DE LA FALLA	NOMBRE DE LA FALLA
17	FISURAS	FISURAS PARABÓLICAS
DESCRIPCIÓN	<p>Fisuras en forma de media luna, producto del deslizamiento longitudinal de una porción de la capa de rodadura debido a la tracción de los vehículos cuando éstos aceleran o frena.</p> <p>Este tipo de fisuras se presenta generalmente en zonas montañosas, en curvas, en intersecciones de vías o vías con pendiente pronunciada.</p>	
APARIENCIA

SEVERIDAD	Baja	Formado por fisuras con ancho promedio menor a 10 mm.
	Media	Fisuras con aberturas mayor o igual a 10 mm y menor a 40 mm, el área alrededor de la fisura puede estar moderadamente fracturada o presentar fisuras con patrones irregulares y desportillamientos leves.
	Alta	Fisura con un ancho promedio de 40 mm, el área alrededor de la fisura esta tan fracturada que existe pedazos de pavimento que son fácilmente removibles. Presenta fisuras con patrones irregulares, desportillamiento considerable.

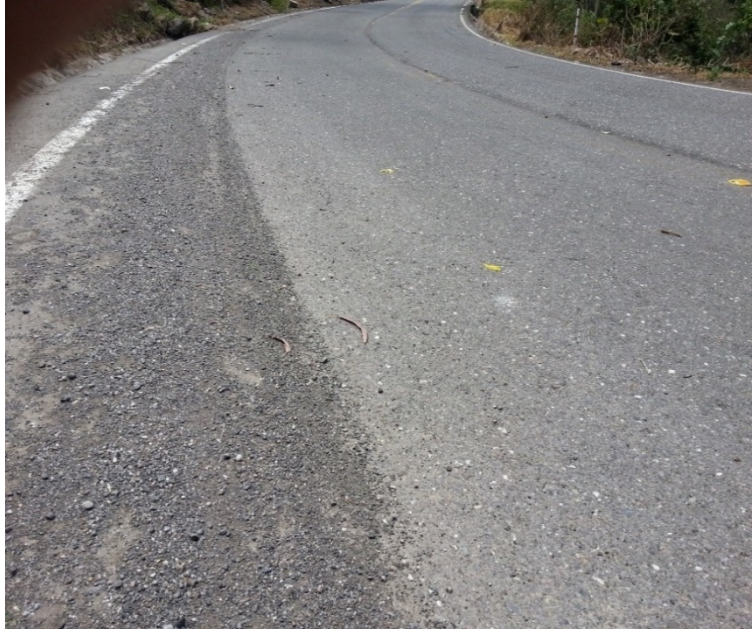
CÓDIGO	CATEGORÍA DE LA FALLA	NOMBRE DE LA FALLA
19	DAÑOS SUPERFICIALES	PERDIDA DE AGREGADO
DESCRIPCIÓN	Desintegración de la capa de rodadura de los pavimentos asfálticos que por acción del tránsito, agentes erosivos, acción del clima.	
	Esta falla se manifiesta como la pérdida del ligante asfáltico y el gradual desprendimiento de los agregados dejando la superficie del pavimento más rugosa y ahuecada, exponiendo de forma progresiva los materiales a la acción del tránsito y del clima.	
	Este problema se presenta de forma más común en tratamientos superficiales.	
APARIENCIA

SEVERIDAD	Baja	Se ha comenzado a perder el ligante y los agregados. En caso de derrame de algún disolvente puede verse la mancha pero no se la puede penetrar con un punzón.
	Media	Se presenta pérdida de liga y de agregados, aumentando la rugosidad de la superficie del pavimento la misma que se muestra ahuecada. En caso de derrame de disolventes, el área afectada se puede penetrar con un punzón.

Alta	Pérdida considerable de liga y agregados, la superficie de la capa de rodadura es muy rugosa y severamente ahuecada. Las áreas ahuecadas tienen diámetros menores a 10 mm y profundidades menores a 13mm. En el caso de derrame de algún disolvente en el área afectada el ligante ha perdido su efecto y los agregados están sueltos.
COMO MEDIR	Se mide el área afectada en metros cuadrados (m2).
