PONTIFICIA UNIVERSIDAD CATÓLICA DEL ECUADOR

Tema: “DETERMINACIÓN DE LOS FACTORES DE DETERIORO DEL PAVIMENTO EN LAS VIAS: BALCASHI – CHAMBO Y LICTO-TUNSHI; DE LA PROVINCIA DE CHIMBORAZO Y PLANTEAMIENTO DE UN SISTEMA DE GESTIÓN DE MANTENIMIENTO, MEDIANTE EL SOFTWARE HDM-4”

AUTOR: MILTON ANDRÉS GAVILÁNEZ ECHEVERRÍA

QUITO, 2019

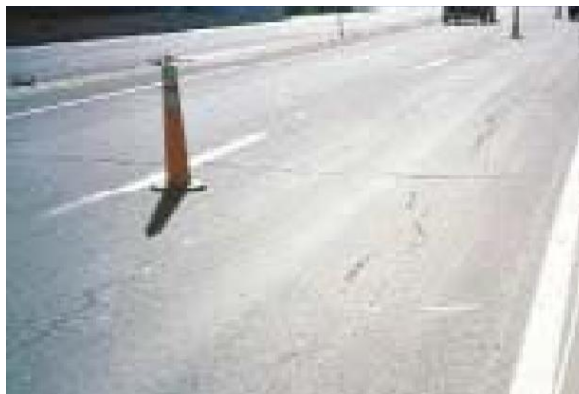
Figura N°2

L: Grietas finas capilares y longitudinales que se desarrollan de forma paralela con unas pocas o ninguna interconectadas. Las grietas no están descascaradas, es decir, no presentan rotura del material a lo largo de los lados de la grieta.

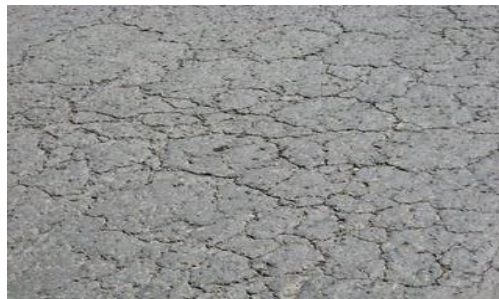
Figura N°3

M: Desarrollo posterior de grietas piel de cocodrilo del nivel L, en un patrón o red de grietas que pueden estar ligeramente descascaradas.

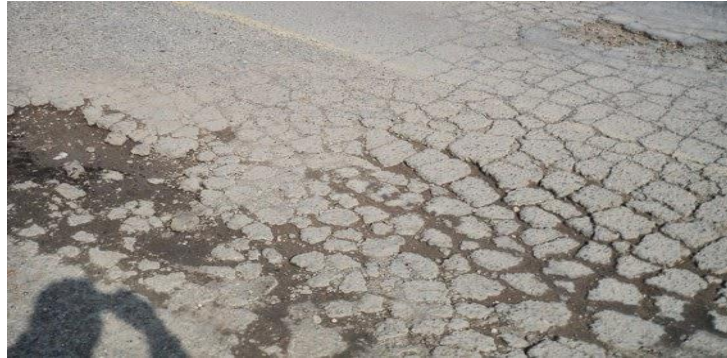
Figura N°4

H: Red o patrón de grietas que ha evolucionado de tal forma que las piezas o pedazos están bien definidos y descascarados los bordes. Algunos pedazos pueden moverse bajo el tránsito.

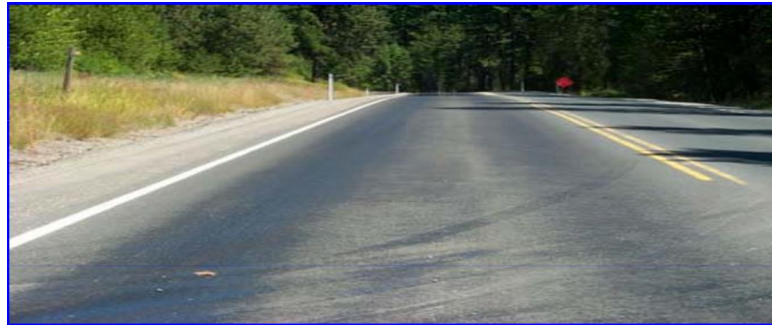
Figura N°6

L: La exudación ha ocurrido solamente en un grado muy ligero y es detectable únicamente durante unos pocos días del año. El asfalto no se pega a los zapatos o a los vehículos.

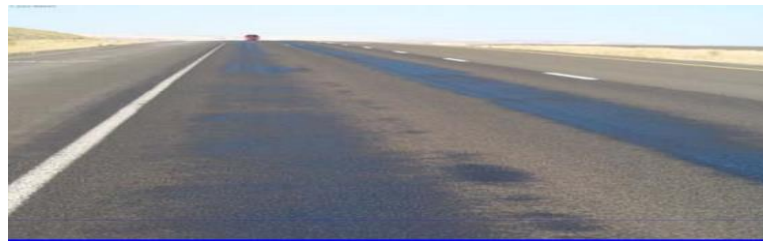
Figura N°7

M: La exudación ha ocurrido hasta un punto en el cual el asfalto se pega a los zapatos y vehículos únicamente durante unas pocas semanas del año.

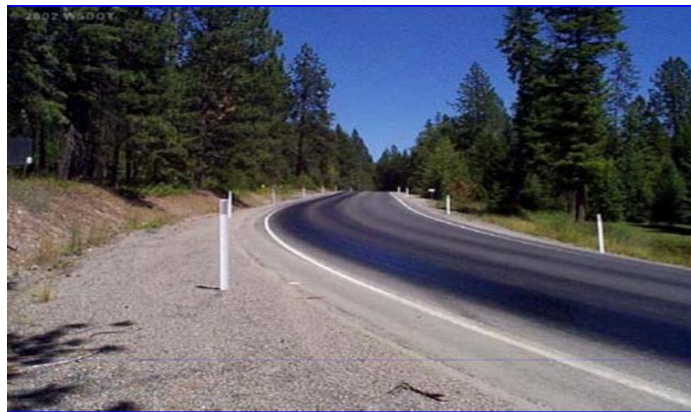
Figura N°8

H: La exudación ha ocurrido de forma extensa y gran cantidad de asfalto se pega a los zapatos y vehículos al menos durante varias semanas al año

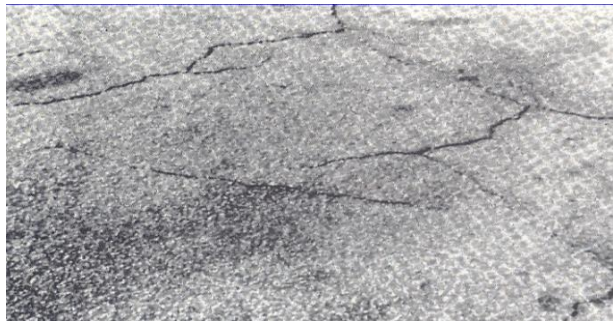
Figura N°10

L: Bloques definidos por grietas de baja severidad, como se define para grietas longitudinales y transversales.

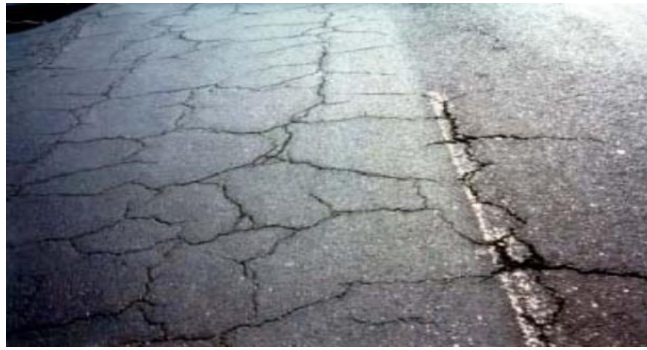
Figura N°11

M: Bloques definidos por grietas de severidad media

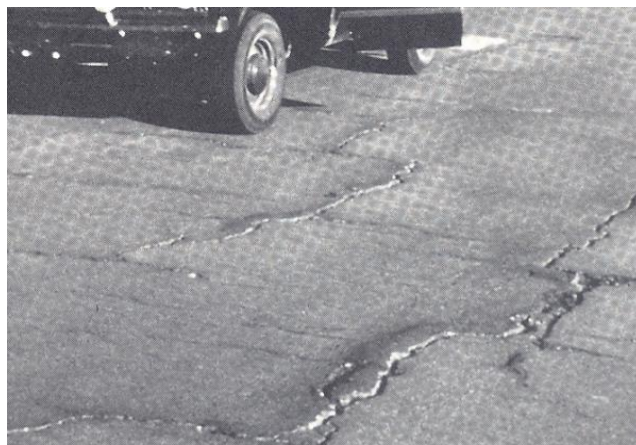
Figura N°12

H: Bloques definidos por grietas de alta severidad.

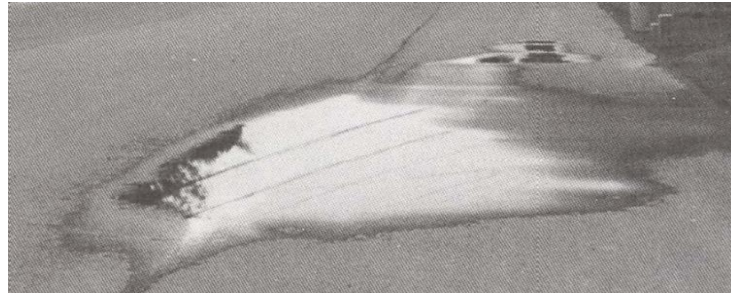
Figura N°22

Niveles de severidad. Máxima profundidad de la depresión:
L: 13.0 a 25.0 mm.

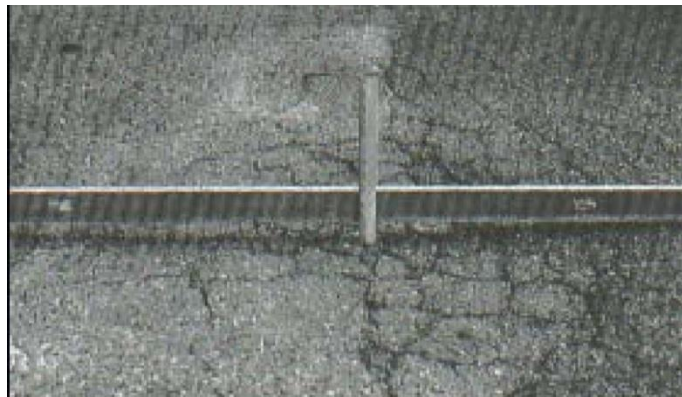
Figura N°23

M: 25.0 a 51.0 mm.

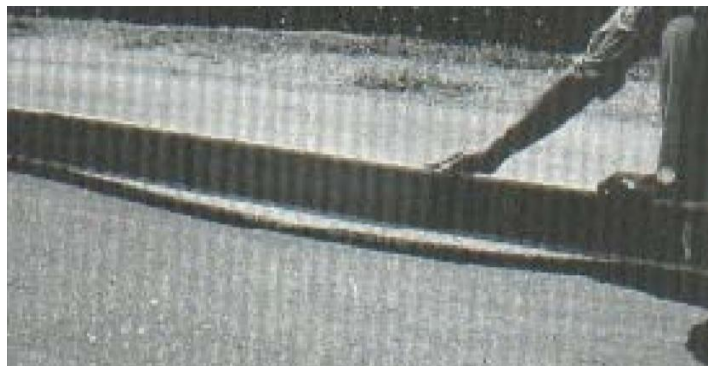
Figura N°24

H: Más de 51.0 mm

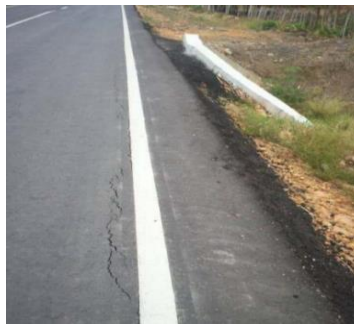
Figura N°26

L: Agrietamiento bajo o medio sin fragmentación o desprendimiento.

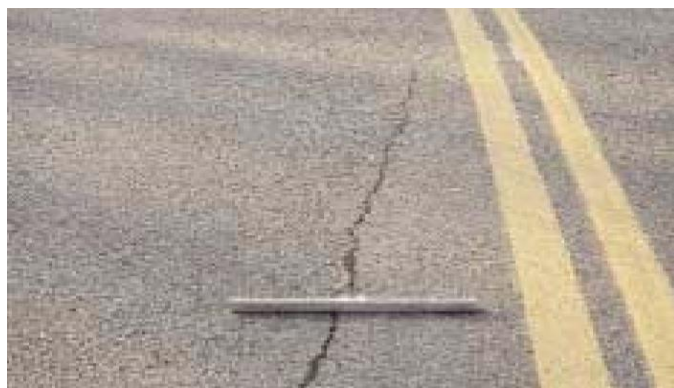
Figura N°27

M: Grietas medias con algo de fragmentación y desprendimiento.

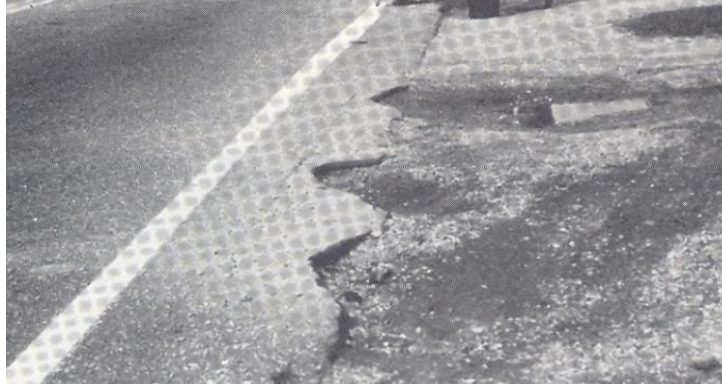
Figura N°28

H: Considerable fragmentación o desprendimiento a lo largo del borde

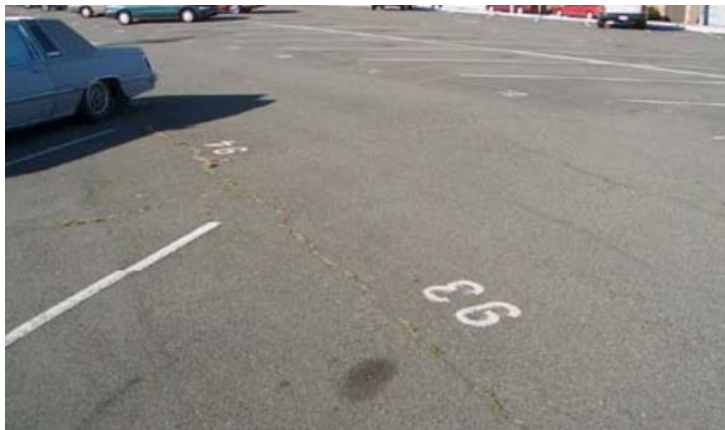
Figura N°29

L: Existe una de las siguientes condiciones: 1. Grieta sin relleno de ancho menor que 10.0 mm, o 2. Grieta rellena de cualquier ancho (con condición satisfactoria del material llenante).

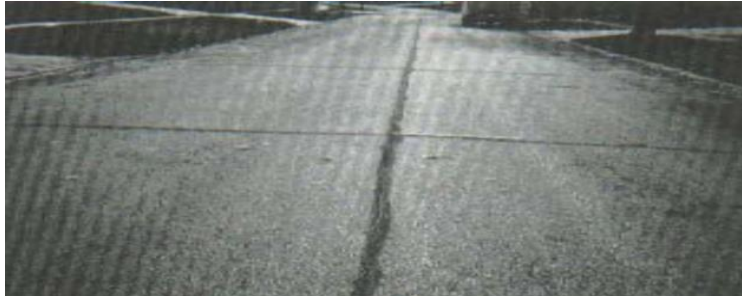
Figura N°30

M: Existe una de las siguientes condiciones: 1. Grieta sin relleno con ancho entre 10.0 mm y 76.0 mm. 2. Grieta sin relleno de cualquier ancho hasta 76.0 mm rodeada de un ligero agrietamiento aleatorio. 3. Grieta rellena de cualquier ancho rodeada de un ligero agrietamiento aleatorio.

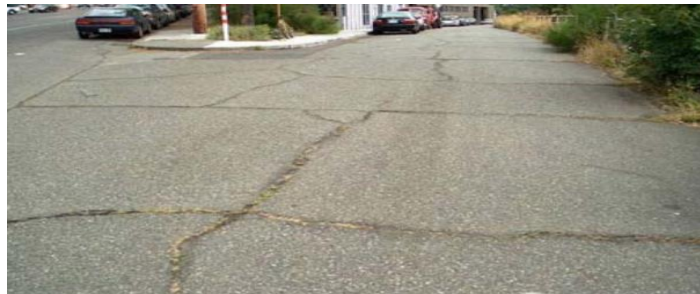
Figura N°31

H: Existe una de las siguientes condiciones: 1. Cualquier grieta rellena o no, rodeada de un agrietamiento aleatorio de media o alta severidad. 2. Grietas sin relleno de más de 76.0 mm. 3. Una grieta de cualquier ancho en la cual unas pocas pulgadas del pavimento alrededor de la misma están severamente fracturadas (la grieta está severamente fracturada).

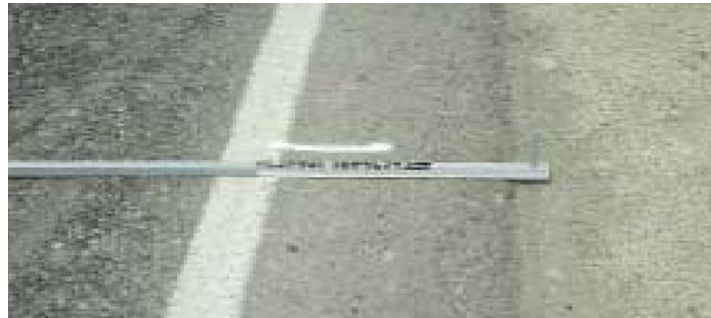
Figura N°33

L: La diferencia en elevación entre el borde del pavimento y la berma está entre 25.0 y 51.0 mm.

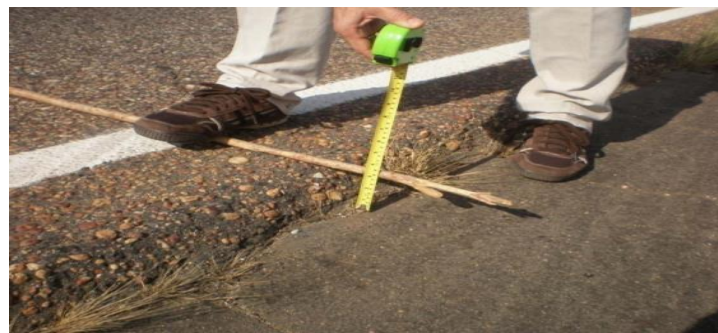
Figura N°34

M: La diferencia está entre 51.0 mm y 102.0 mm.

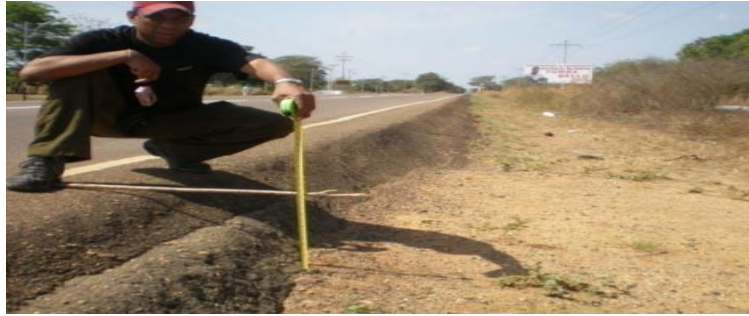
Figura N°35

H: La diferencia en elevación es mayor que 102.00 mm.

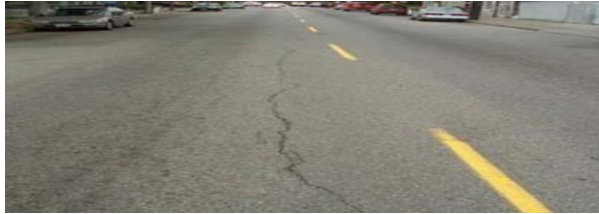
Figura N°37

L: Existe una de las siguientes condiciones: 1. Grieta sin relleno de ancho menor que 10.0 mm. 2. Grieta rellena de cualquier ancho (con condición satisfactoria del material llenante).

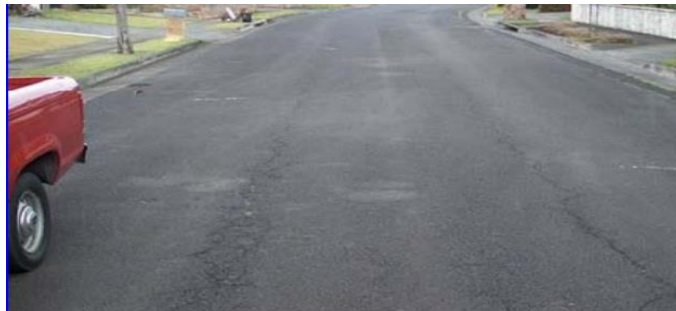
Figura N°38

M: Existe una de las siguientes condiciones: 1. Grieta sin relleno de ancho entre 10.0 mm y 76.0 mm. 2. Grieta sin relleno de cualquier ancho hasta 76.0 mm, rodeada grietas aleatorias pequeñas. 3. Grieta rellena de cualquier ancho, rodeada de grietas aleatorias pequeñas.

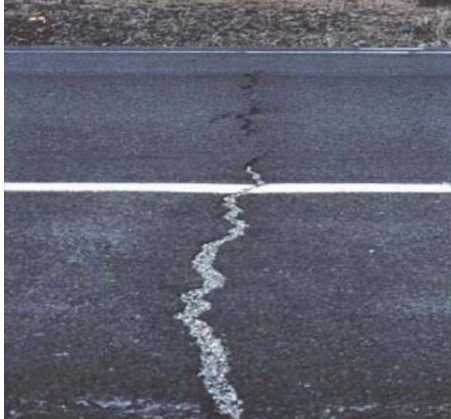
Figura N°39

H: Existe una de las siguientes condiciones: 1. Cualquier grieta rellena o no, rodeada de grietas aleatorias pequeñas de severidad media o alta. 2. Grieta sin relleno de más de 76.0 mm de ancho. 3. Una grieta de cualquier ancho en la cual unas pocas pulgadas del pavimento alrededor de la misma están severamente fracturadas.

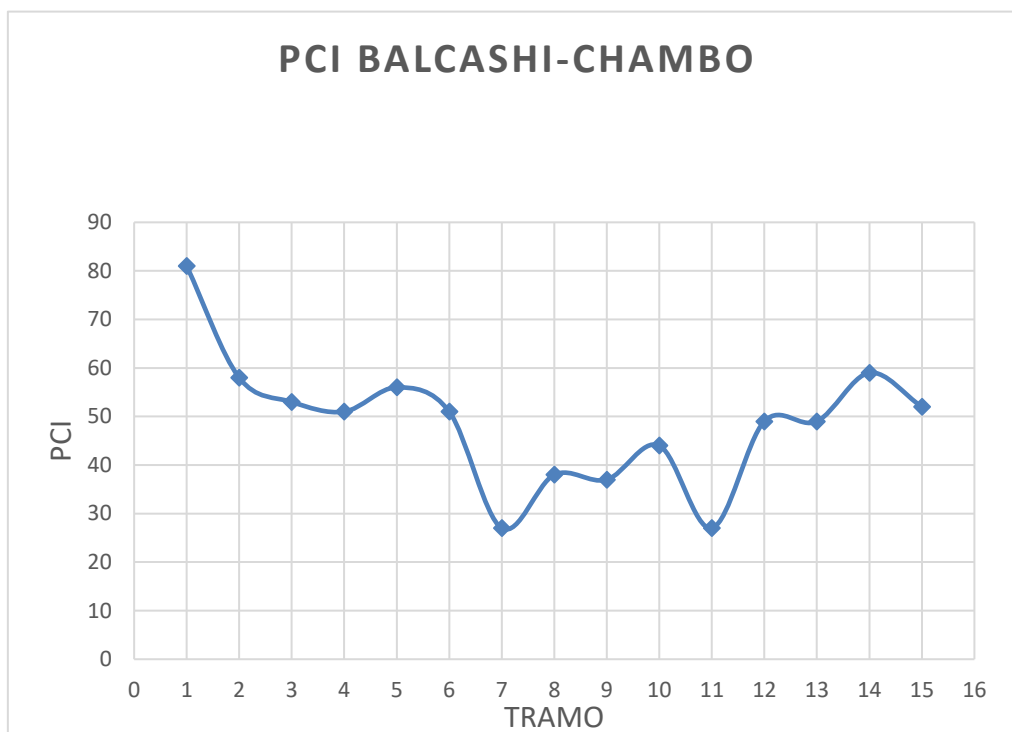
*Figura N°70 Plano PCI vía Balcashi-Chambo
Elaborado: Andrés Gavilánez*

PCI TOTAL = 51.9

EQUIVALENTE= REGULAR

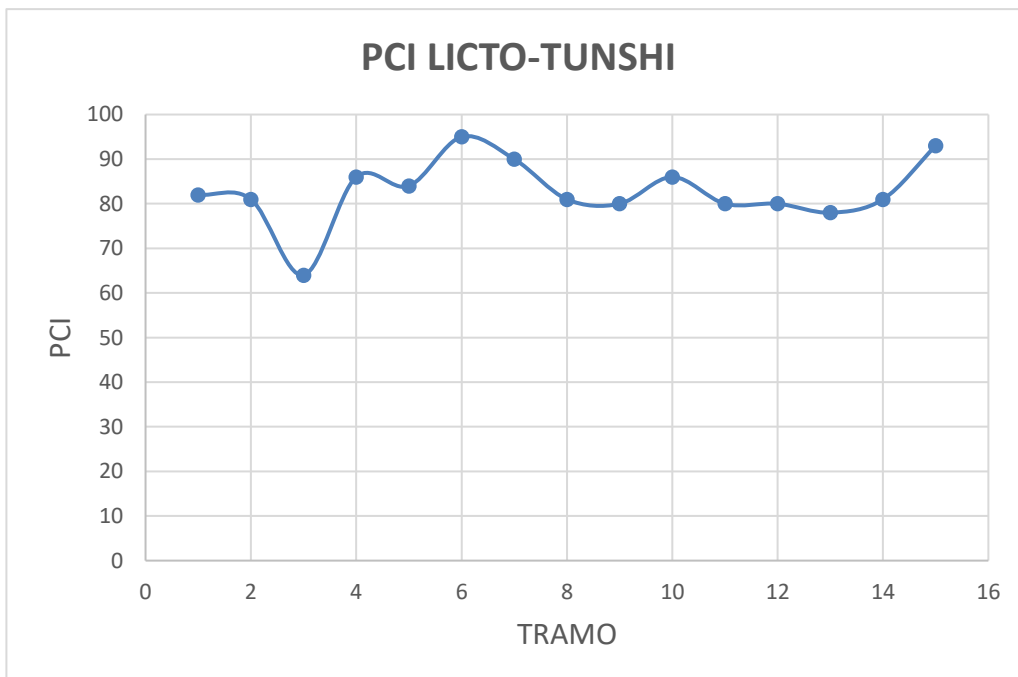
Figura N°71 Plano PCI vía Tunshi-Licto

PCI TOTAL = 84.7

EQUIVALENTE= EXCELENTE

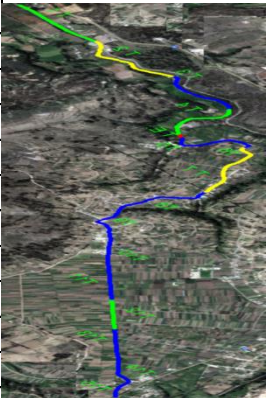
Tabla N°9 Tramo 2 Via Balcashi - Chambo

TRAMO		ABCISA FINAL		AREA DE MUESTREO		
2		0+650		300 m ²		
TIPO DE FALLAS						
N°	DAÑO	N°	DAÑO			
1 m ²	Piel de Cocodrilo	11 m ²	Parqueo			
2 m ²	Exudación	12 m ²	Pulimiento de Agregados			
3 m ²	Agrietamiento en bloque	13 U	Huecos			
4 m ²	Abultamiento y Hundimiento	14 m ²	Cruce de Via Ferrea			
5 m ²	Corrugación	15 m ²	Ahuellamiento			
6 m ²	Depresión	16 m ²	Desplazamiento			
7 m	Grieta de borde	17 m ²	Grieta Parabólica		NIVEL DE SEVERIDAD	
8 m	Grieta de reflexión de Junta	18 m ²	Hinchamiento	L	BAJO	
9 m	Desnivel carril/berma	19 m ²	Desprendimiento de	M	MEDIO	
10 m	Grieta Long y Transv		Agregados	H	ALTO	
CARRILES

DAÑO	SEVERIDAD	CANTIDADES PARCIALES		TOTAL m ²	DENSIDAD (%)	VALOR DEDUCIDO
		CANTIDAD	UNIDAD			
2	L	15	m ²	15	5	2
10	M	18.5	m	5.55	1.85	3
11	M	15	m ²	15	5	19
11	H	8	m ²	8	2.67	23
17	L	12	m ²	12	4	13
7	L	50	m	15	5	4

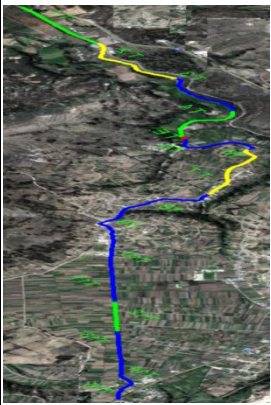
TRAMO		ABCISA FINAL		AREA DE MUESTREO		
3		1+250		300 m ²		
TIPO DE FALLAS						
N°	DAÑO	N°	DAÑO			
1 m ²	Piel de Cocodrilo	11 m ²	Parqueo			
2 m ²	Exudación	12 m ²	Pulimiento de Agregados			
3 m ²	Agrietamiento en bloque	13 U	Huecos			
4 m ²	Abultamiento y Hundimiento	14 m ²	Cruce de Vía Ferrea			
5 m ²	Corrugación	15 m ²	Ahuellamiento			
6 m ²	Depresión	16 m ²	Desplazamiento			
7 m	Grieta de borde	17 m ²	Grieta Parabólica		NIVEL DE SEVERIDAD	
8 m	Grieta de reflexión de Junta	18 m ²	Hinchamiento	L	BAJO	
9 m	Desnivel carril/berma	19 m ²	Desprendimiento de	M	MEDIO	
10 m	Grieta Long y Transv		Agregados	H	ALTO	
CARRILES

DAÑO	SEVERIDAD	CANTIDADES PARCIALES		TOTAL m ²	DENSIDAD (%)	VALOR DEDUCIDO
		CANTIDAD	UNIDAD			
8	H	30	m	9	3	12
8	M	20	m	6	2	5
1	L	4 X 2	m ²	8	2.7	16
1	M	3 X 1.5	m ²	15	5	31
10	L	12	m	1.92	0.64	0
10	M	3+2+1	m	1.8	0.6	1

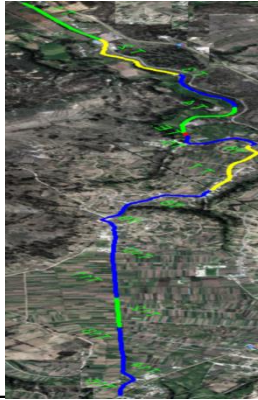
14/05/2018		1+800		9100 m		
TRAMO		ABCISA FINAL		AREA DE MUESTREO		
4		1+850		300 m ²		
TIPO DE FALLAS						
N°		DAÑO	N°	DAÑO		
1	m ²	Piel de Cocodrilo	11	m ²	Parqueo	
2	m ²	Exudación	12	m ²	Pulimiento de Agregados	
3	m ²	Agrietamiento en bloque	13	U	Huecos	
4	m ²	Abultamiento y Hundimiento	14	m ²	Cruce de Vía Ferrea	
5	m ²	Corrugación	15	m ²	Ahuellamiento	
6	m ²	Depresión	16	m ²	Desplazamiento	
7	m	Grieta de borde	17	m ²	Grieta Parabólica	NIVEL DE SEVERIDAD
8	m	Grieta de reflexión de Junta	18	m ²	Hinchamiento	L BAJO
9	m	Desnivel carril/berma	19	m ²	Desprendimiento de	M MEDIO
10	m	Grieta Long y Transv			Agregados	H ALTO
CARRILES						
DAÑO	SEVERIDAD	CANTIDADES PARCIALES		TOTAL m ²	DENSIDAD (%)	VALOR DEDUCIDO

CANTIDAD	UNIDAD			
7	M	20	m	6	2	7
4	M	45	m	13.5	4.5	23
10	M	0.7	m	0.21	0.07	0
15	L	60	m ²	60	20	29
19	H	0.63	m ²	0.63	0.21	8
7	L	50	m	15	5	4

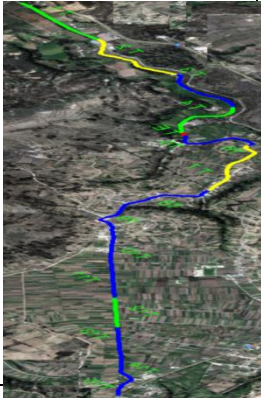
TRAMO		ABCISA FINAL		AREA DE MUESTREO		
5		2+450		300 m ²		
TIPO DE FALLAS						
N°	DAÑO	N°	DAÑO	NIVEL DE SEVERIDAD		
1 m ²	Piel de Cocodrilo	11 m ²	Parqueo			
2 m ²	Exudación	12 m ²	Pulimiento de Agregados			
3 m ²	Agrietamiento en bloque	13 U	Huecos			
4 m ²	Abultamiento y Hundimiento	14 m ²	Cruce de Vía Ferrea			
5 m ²	Corrugación	15 m ²	Ahuellamiento			
6 m ²	Depresión	16 m ²	Desplazamiento			
7 m	Grieta de borde	17 m ²	Grieta Parabólica			
8 m	Grieta de reflexión de Junta	18 m ²	Hinchamiento	L	BAJO	
9 m	Desnivel carril/berma		Desprendimiento de	M	MEDIO	
10 m	Grieta Long y Transv	19 m ²	Agregados	H	ALTO	
CARRILES

DAÑO	SEVERIDAD	CANTIDADES PARCIALES			DENSIDAD (%)	VALOR DEDUCIDO
		CANTIDAD	UNIDAD	TOTAL m ²		
2	H	15 X 1.8	m ²	27	9	18
8	H	11.7	m	3.51	1.2	8
10	M	0.8+0.8+0.7	m	0.69	0.23	0
17	L	28.4	m ²	28.4	9.5	22
15	M	10 X 0.8	m ²	8	2.7	24

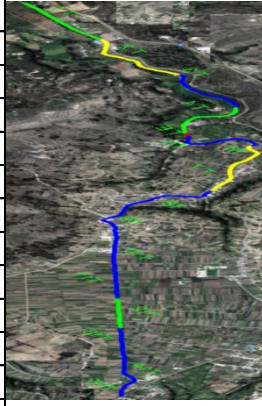
14/05/2018		3+600		9100 m		
TRAMO		ABCISA FINAL		AREA DE MUESTREO		
7		3+650		300m ²		
TIPO DE FALLAS						
N°	DAÑO	N°	DAÑO			
1 m ²	Piel de Cocodrilo	11 m ²	Parqueo			
2 m ²	Exudación	12 m ²	Pulimiento de Agregados			
3 m ²	Agrietamiento en bloque	13 U	Huecos			
4 m ²	Abultamiento y Hundimiento	14 m ²	Cruce de Via Ferrea			
5 m ²	Corrugación	15 m ²	Ahuellamiento			
6 m ²	Depresión	16 m ²	Desplazamiento			
7 m	Grieta de borde	17 m ²	Grieta Parabólica	NIVEL DE SEVERIDAD		
8 m	Grieta de reflexión de Junta	18 m ²	Hinchamiento	L BAJO		
9 m	Desnivel carril/berma	19 m ²	Desprendimiento de Agregados	M MEDIO		
10 m	Grieta Long y Transv			H ALTO		
CARRILES

DAÑO	SEVERIDAD	CANTIDADES PARCIALES		TOTAL m ²	DENSIDAD (%)	VALOR DEDUCIDO
		CANTIDAD	UNIDAD			
1	L	2X1+1X0.6+1.0.8	m ²	3.4	1.13	10
1	M	56.49	m ²	56.49	18.83	43
1	H	15.6	m ²	15.6	5.2	42
10	H	4.98	m	4.98	1.66	9
10	L	1.95	m	1.95	0.65	1
10	M	3.21	m	3.21	1.07	3
19	H	0.49	m ²	0.49	0.16	8
7	M	25	m ²	15	5	9

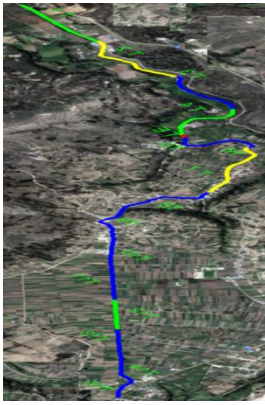
14/05/2018		4+200		9100 m		
TRAMO		ABCISA FINAL		AREA DE MUESTREO		
8		4+250		300 m ²		
TIPO DE FALLAS						
N°	DAÑO	N°	DAÑO			
1 m ²	Piel de Cocodrilo	11 m ²	Parcheo			
2 m ²	Exudación	12 m ²	Pulimiento de Agregados			
3 m ²	Agrietamiento en bloque	13 U	Huecos			
4 m ²	Abultamiento y Hundimiento	14 m ²	Cruce de Via Ferrea			
5 m ²	Corrugación	15 m ²	Ahuellamiento			
6 m ²	Depresión	16 m ²	Desplazamiento			
7 m	Grieta de borde	17 m ²	Grieta Parabólica	NIVEL DE SEVERIDAD		
8 m	Grieta de reflexión de Junta	18 m ²	Hinchamiento	L	BAJO	
9 m	Desnivel carril/berma	19 m ²	Desprendimiento de	M	MEDIO	
10 m	Grieta Long y Transv		Agregados	H	ALTO	
CARRILES

DAÑO	SEVERIDAD	CANTIDADES PARCIALES		TOTAL m ²	DENSIDAD (%)	VALOR DEDUCIDO
		CANTIDAD	UNIDAD			
1	M	15 X 1.5	m ²	22.5	7.5	35
1	H	6X3+2X10	m ²	28	9.33	49
10	M	27.9	m ²	27.9	9.3	15
10	H	(5+12.5)X0.3	m ²	5.25	1.75	9
13	M	0.55	m ²	0.55	0.18	8

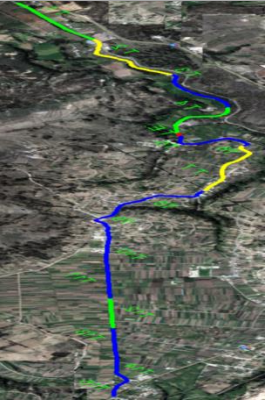
14/05/2018		4+800		9100 m							
TRAMO		ABCISA FINAL		AREA DE MUESTREO							
9		4+850		300 m ²							
TIPO DE FALLAS											
N°	DAÑO	N°	DAÑO	NIVEL DE SEVERIDAD							
1 m ²	Piel de Cocodrilo	11 m ²	Parcheo								
2 m ²	Exudación	12 m ²	Pulimiento de Agregados								
3 m ²	Agrietamiento en bloque	13 U	Huecos								
4 m ²	Abultamiento y Hundimiento	14 m ²	Cruce de Vía Ferrea								
5 m ²	Corrugación	15 m ²	Ahuellamiento								
6 m ²	Depresión	16 m ²	Desplazamiento								
7 m	Grieta de borde	17 m ²	Grieta Parabólica								
8 m	Grieta de reflexión de Junta	18 m ²	Hinchamiento	L		BAJO					
9 m	Desnivel carril/berma	19 m ²	Desprendimiento de Agregados	M		MEDIO

10 m	Grieta Long y Transv			H		ALTO					
CARRILES											
DAÑO	SEVERIDAD	CANTIDADES PARCIALES		TOTAL m ²	DENSIDAD (%)	VALOR DEDUCIDO					
		CANTIDAD	UNIDAD								
1	L	0.6X0.8+0.9X0.6	m ²	1.02	0.34	4					
1	M	4X1.5	m ²	6	2	22					
1	H	23.14	m ²	23.14	7.71	48					
4	M	6X0.6	m ²	3.6	1.2	11					
17	M	5X2	m ²	10	3.33	21					
10	H	6.06	m	6.06	2.02	11					
10	M	11.52	m	11.52	3.84	9					
10	L	0.8X0.3+0.8X0.3	m	0.48	0.16	0					
19	H	3X0.7	m ²	2.1	0.7	12					
7	M	50X0.3	m	15	5	9					
m1	N°	VALORES						Total	q	VRC	PCI
5,93	1,00	48,00	22,00	21,00	12,00	11,00	10,23	124,23	6,00	63,00	37,00
	2,00	48,00	22,00	21,00	12,00	11,00	5,00	119,00	5,00	62,00	
	3,00	48,00	22,00	21,00	12,00	5,00	5,00	113,00	4,00	63,00	
	4,00	48,00	22,00	21,00	5,00	5,00	5,00	106,00	3,00	68,00	
	5,00	48,00	22,00	5,00	5,00	5,00	5,00	90,00	2,00	63,00	
	6,00	48,00	5,00	5,00	5,00	5,00	5,00	73,00	1,00	73,00

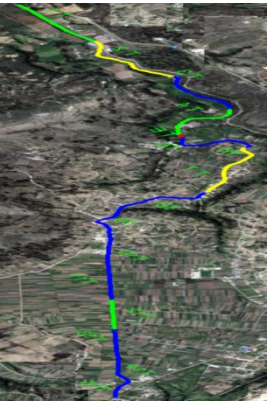
14/05/2018		5+400		9100 m		
TRAMO		ABCISA FINAL		AREA DE MUESTREO		
10		5+450		300m ²		
TIPO DE FALLAS						
N°	DAÑO	N°	DAÑO	NIVEL DE SEVERIDAD		
1 m ²	Piel de Cocodrilo	11 m ²	Parqueo	L	BAJO	
2 m ²	Exudación	12 m ²	Pulimiento de Agregados	M	MEDIO	
3 m ²	Agrietamiento en bloque	13 U	Huecos	H	ALTO	
4 m ²	Abultamiento y Hundimiento	14 m ²	Cruce de Via Ferrea			
5 m ²	Corrugación	15 m ²	Ahuellamiento			
6 m ²	Depresión	16 m ²	Desplazamiento			
7 m	Grieta de borde	17 m ²	Grieta Parabólica			
8 m	Grieta de reflexión de Junta	18 m ²	Hinchamiento			
9 m	Desnivel carril/berma	19 m ²	Desprendimiento de			
10 m	Grieta Long y Transv		Agregados			
CARRILES

DAÑO	SEVERIDAD	CANTIDADES PARCIALES		TOTAL m ²	DENSIDAD (%)	VALOR DEDUCIDO
		CANTIDAD	UNIDAD			
1	M	9X2	m ²	18	6	33
10	M	14X0.3	m ²	4.2	1.4	9
10	H	25X1+15X0.3	m ²	29.5	9.83	29
13	M	1	m ²	1	0.33	12
7	M	50X0.3	m ²	15	5	9

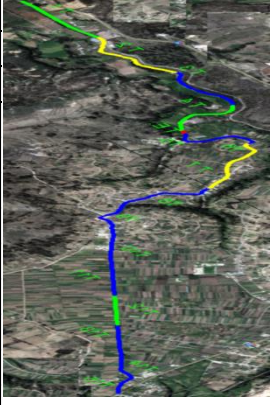
TRAMO		ABCISA FINAL		AREA DE MUESTREO		
12		6+650		300 m ²		
TIPO DE FALLAS						
N°	DAÑO	N°	DAÑO	NIVEL DE SEVERIDAD		
1 m ²	Piel de Cocodrilo	11 m ²	Parqueo			
2 m ²	Exudación	12 m ²	Pulimiento de Agregados			
3 m ²	Agrietamiento en bloque	13 U	Huecos			
4 m ²	Abultamiento y Hundimiento	14 m ²	Cruce de Via Ferrea			
5 m ²	Corrugación	15 m ²	Ahuellamiento			
6 m ²	Depresión	16 m ²	Desplazamiento			
7 m	Grieta de borde	17 m ²	Grieta Parabólica			
8 m	Grieta de reflexión de Junta	18 m ²	Hinchamiento	L		BAJO
9 m	Desnivel carril/berma	19 m ²	Desprendimiento de	M		MEDIO
10 m	Grieta Long y Transv		Agregados	H		ALTO
CARRILES

DAÑO	SEVERIDAD	CANTIDADES PARCIALES		TOTAL m ²	DENSIDAD (%)	VALOR DEDUCIDO
		CANTIDAD	UNIDAD			
1	M	21.05	m ²	21.05	7.02	36
10	M	14.7	m ²	14.7	4.9	9
10	H	9.9	m ²	9.9	3.3	15
7	M	50X0.3	m ²	15	5	9

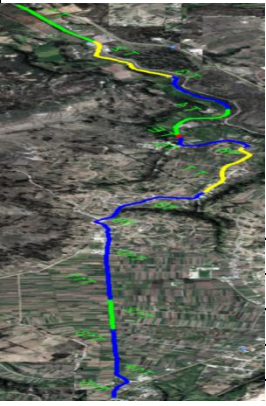
TRAMO		ABCISA FINAL		AREA DE MUESTREO				
13		7+250		300 m ²				
TIPO DE FALLAS								
N°	DAÑO	N°	DAÑO					
1 m ²	Piel de Cocodrilo	11 m ²	Parqueo					
2 m ²	Exudación	12 m ²	Pulimientado de Agregados					
3 m ²	Agrietamiento en bloque	13 U	Huecos					
4 m ²	Abultamiento y Hundimiento	14 m ²	Cruce de Via Ferrea					
5 m ²	Corrugación	15 m ²	Ahuellamiento					
6 m ²	Depresión	16 m ²	Desplazamiento					
7 m	Grieta de borde	17 m ²	Grieta Parabólica					
8 m	Grieta de reflexión de Junta	18 m ²	Hinchamiento					
9 m	Desnivel carril/berma	19 m ²	Desprendimiento de Agregados					
10 m	Grieta Long y Transv

CARRILES								
DAÑO	SEVERIDAD	CANTIDADES PARCIALES		TOTAL m ²	DENSIDAD (%)	VALOR DEDUCIDO		
		CANTIDAD	UNIDAD					
1	M	4X2	m ²	8	2.7	36		
10	M	10.2	m	10.2	3.4	8		
10	H	6X0.3	m	1.5	0.5	5		
7	M	50X0.3	m	15	5	9		
m1	N°	VALORES			Total	q	VRC	PCI

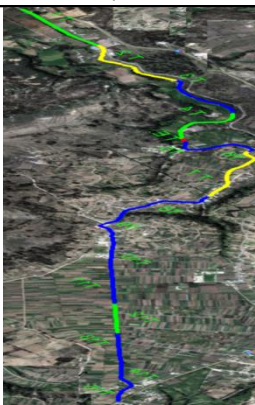
14/05/2018		7+800		9100 m		
TRAMO		ABCISA FINAL		AREA DE MUESTREO		
14		7+850		300 m ²		
TIPO DE FALLAS						
N°	DAÑO	N°	DAÑO			
1 m ²	Piel de Cocodrilo	11 m ²	Parqueo			
2 m ²	Exudación	12 m ²	Pulimiento de Agregados			
3 m ²	Agrietamiento en bloque	13 U	Huecos			
4 m ²	Abultamiento y Hundimiento	14 m ²	Cruce de Vía Ferrea			
5 m ²	Corrugación	15 m ²	Ahuellamiento			
6 m ²	Depresión	16 m ²	Desplazamiento			
7 m	Grieta de borde	17 m ²	Grieta Parabólica	NIVEL DE SEVERIDAD		
8 m	Grieta de reflexión de Junta	18 m ²	Hinchamiento		L	BAJO
9 m	Desnivel carril/berma	19 m ²	Desprendimiento de		M	MEDIO
10 m	Grieta Long y Transv		Agregados		H	ALTO
CARRILES

DAÑO	SEVERIDAD	CANTIDADES PARCIALES		TOTAL m ²	DENSIDAD (%)	VALOR DEDUCIDO
		CANTIDAD	UNIDAD			
1	H	5.1	m ²	5.1	1.7	29
10	M	6.9	m	6.9	2.3	4
10	H	1.35	m	1.35	0.5	4
7	M	15	m	15	5	9

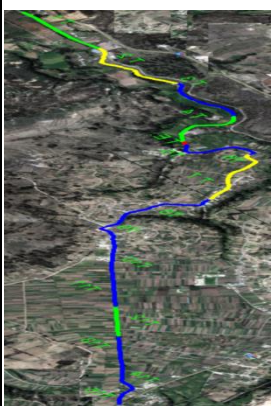
TRAMO		ABCISA FINAL		AREA DE MUESTREO		
15		8+450		300 m ²		
TIPO DE FALLAS						
N°	DAÑO	N°	DAÑO			
1 m ²	Piel de Cocodrilo	11 m ²	Parqueo			
2 m ²	Exudación	12 m ²	Pulimiento de Agregados			
3 m ²	Agrietamiento en bloque	13 U	Huecos			
4 m ²	Abultamiento y Hundimiento	14 m ²	Cruce de Vía Ferrea			
5 m ²	Corrugación	15 m ²	Ahuellamiento			
6 m ²	Depresión	16 m ²	Desplazamiento			
7 m	Grieta de borde	17 m ²	Grieta Parabólica	NIVEL DE SEVERIDAD		
8 m	Grieta de reflexión de Junta	18 m ²	Hinchamiento	L	BAJO	
9 m	Desnivel carril/berma	19 m ²	Desprendimiento de Agregados	M	MEDIO	
10 m	Grieta Long y Transv			H	ALTO	
CARRILES

DAÑO	SEVERIDAD	CANTIDADES PARCIALES		TOTAL m ²	DENSIDAD (%)	VALOR DEDUCIDO
		CANTIDAD	UNIDAD			
1	H	7+2X1	m ²	9	3	39
1	M	2X1	m ²	2	0,7	18
10	L	18X0.3	m	5.4	1.8	0
10	M	6X0.3	m	1.8	0.6	0
10	H	4.38	m	4.38	1.5	9
7	M	50X0.3	m	15	5	9

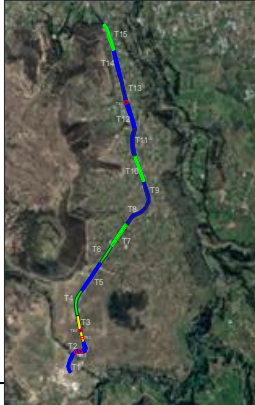
17/05/2018		0+000		7000 m				
TRAMO		ABCISA FINAL		AREA DE MUESTREO				
1		0+046		300 m ²				
TIPO DE FALLAS								
N°	DAÑO	N°	DAÑO					
1 m ²	Piel de Cocodrilo	11 m ²	Parqueo					
2 m ²	Exudación	12 m ²	Pulimiento de Agregados					
3 m ²	Agrietamiento en bloque	13 U	Huecos					
4 m ²	Abultamiento y Hundimiento	14 m ²	Cruce de Via Ferrea					
5 m ²	Corrugación	15 m ²	Ahuellamiento					
6 m ²	Depresión	16 m ²	Desplazamiento					
7 m	Grieta de borde	17 m ²	Grieta Parabólica					
8 m	Grieta de reflexión de Junta	18 m ²	Hinchamiento	L	BAJO			
9 m	Desnivel carril/berma	19 m ²	Desprendimiento de Agregados	M	MEDIO			
10 m	Grieta Long y Transv			H	ALTO

CARRILES								
DAÑO	SEVERIDAD	CANTIDADES PARCIALES		TOTAL m ²	DENSIDAD (%)	VALOR DEDUCIDO		
		CANTIDAD	UNIDAD					
8	L	6.9	m	6.9	2.3	1		
11	M	8.36	m ²	8.36	2.79	12		
7	L	27.6	m	27.6	9.2	4		
m	N°	VALORES			Total	q	VRC	PCI
9,34	1	12	4	1	17	1	18	82,00

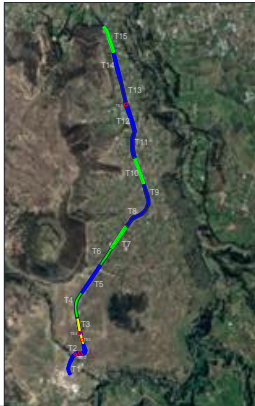
TRAMO		ABCISA FINAL		AREA DE MUESTREO				
2		0+506		300 m ²				
TIPO DE FALLAS								
N°	DAÑO		N°	DAÑO				
1 m ²	Piel de Cocodrilo		11 m ²	Parcheo				
2 m ²	Exudación		12 m ²	Pulimiento de Agregados				
3 m ²	Agrietamiento en bloque		13 U	Huecos				
4 m ²	Abultamiento y Hundimiento		14 m ²	Cruce de Via Ferrea				
5 m ²	Corrugación		15 m ²	Ahuellamiento				
6 m ²	Depresión		16 m ²	Desplazamiento				
7 m	Grieta de borde		17 m ²	Grieta Parabólica				
8 m	Grieta de reflexión de Junta		18 m ²	Hinchamiento		NIVEL DE SEVERIDAD		
9 m	Desnivel carril/berma		19 m ²	Desprendimiento de		L	BAJO	
10 m	Grieta Long y Transv			Agregados		M	MEDIO

H	ALTO	
CARRILES								
DAÑO	SEVERIDAD	CANTIDADES PARCIALES			DENSIDAD (%)	VALOR DEDUCIDO		
		CANTIDAD	UNIDAD	TOTAL m ²				
10	L	3.2	m	3.2	1.07	0		
11	L	3.9	m ²	3.9	1.3	5		
1	L	2.83	m ²	2.83	0.94	9		
8	L	0.3	m	0.3	0.1	0		
7	L	27.6	m	27.6	9.2	4		
m	N°	VALORES			Total	q	VRC	PCI
9,62	1	9	5	4	18	1	19	81,00

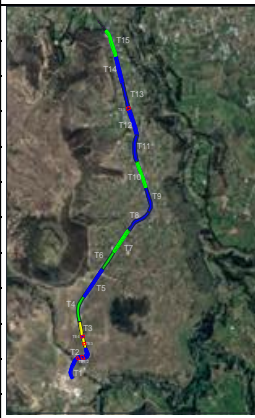
17/05/2018		0+920		7000 m				
TRAMO		ABCISA FINAL		AREA DE MUESTREO				
3		0+966		300 m ²				
TIPO DE FALLAS								
N°	DAÑO	N°	DAÑO	NIVEL DE SEVERIDAD				
1 m ²	Piel de Cocodrilo	11 m ²	Parqueo					
2 m ²	Exudación	12 m ²	Pulimiento de Agregados					
3 m ²	Agrietamiento en bloque	13 U	Huecos					
4 m ²	Abultamiento y Hundimiento	14 m ²	Cruce de Via Ferrea					
5 m ²	Corrugación	15 m ²	Ahuellamiento					
6 m ²	Depresión	16 m ²	Desplazamiento					
7 m	Grieta de borde	17 m ²	Grieta Parabólica					
8 m	Grieta de reflexión de Junta	18 m ²	Hinchamiento	L		BAJO		
9 m	Desnivel carril/berma	19 m ²	Desprendimiento de Agregados	M		MEDIO		
10 m	Grieta Long y Transv			H		ALTO

CARRILES								
DAÑO	SEVERIDAD	CANTIDADES PARCIALES		TOTAL m ²	DENSIDAD (%)	VALOR DEDUCIDO		
		CANTIDAD	UNIDAD					
10	L	1.39	m	1.39	0.46	0		
11	H	6.8	m ²	6.8	2.68	22		
11	L	0.63	m ²	0.63	0.21	0		
8	L	4.94	m	4.94	1.65	0		
7	L	27.6	m	27.6	9.2	4		
m	N°	VALORES			Total	q	VRC	PCI
8,39	1	22	4	0	26	1	36	64,00

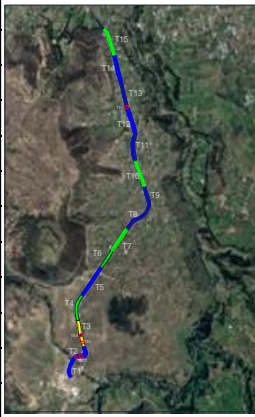
17/05/2018		1+380		7000 m				
TRAMO		ABCISA FINAL		AREA DE MUESTREO				
4		1+426		300 m ²				
TIPO DE FALLAS								
N°	DAÑO	N°	DAÑO					
1 m ²	Piel de Cocodrilo	11 m ²	Parqueo					
2 m ²	Exudación	12 m ²	Pulimiento de Agregados					
3 m ²	Agrietamiento en bloque	13 U	Huecos					
4 m ²	Abultamiento y Hundimiento	14 m ²	Cruce de Via Ferrea					
5 m ²	Corrugación	15 m ²	Ahuellamiento					
6 m ²	Depresión	16 m ²	Desplazamiento					
7 m	Grieta de borde	17 m ²	Grieta Parabólica	NIVEL DE SEVERIDAD				
8 m	Grieta de reflexión de Junta	18 m ²	Hinchamiento	L	BAJO			
9 m	Desnivel carril/berma	19 m ²	Desprendimiento de Agregados	M	MEDIO			
10 m	Grieta Long y Transv			H	ALTO

CARRILES								
DAÑO	SEVERIDAD	CANTIDADES PARCIALES			DENSIDAD (%)	VALOR DEDUCIDO		
		CANTIDAD	UNIDAD	TOTAL m ²				
8	L	1.9	m	1.9	0.63	1		
10	L	1.22	m	1.22	0.41	0		
7	L	27.6	m	27.6	9.2	4		
15	L	3.86	m ²	3.86	1.29	8		
m	N°	VALORES			Total	q	VRC	PCI
10,09	1	8	4	1	13	1	14	86,00

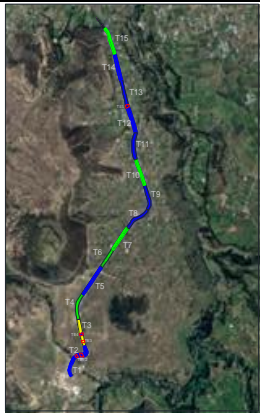
TRAMO		ABCISA FINAL		AREA DE MUESTREO		
5		1+886		300 m ²		
TIPO DE FALLAS						
N°	DAÑO	N°	DAÑO	NIVEL DE SEVERIDAD		
1 m ²	Piel de Cocodrilo	11 m ²	Parqueo			
2 m ²	Exudación	12 m ²	Pulimientto de Agregados			
3 m ²	Agrietamiento en bloque	13 U	Huecos			
4 m ²	Abultamiento y Hundimiento	14 m ²	Cruce de Via Ferrea			
5 m ²	Corrugación	15 m ²	Ahuellamiento			
6 m ²	Depresión	16 m ²	Desplazamiento			
7 m	Grieta de borde	17 m ²	Grieta Parabólica			
8 m	Grieta de reflexión de Junta	18 m ²	Hinchamiento	L		BAJO
9 m	Desnivel carril/berma	19 m ²	Desprendimiento de Agregados	M		MEDIO
10 m	Grieta Long y Transv			H		ALTO
CARRILES

DAÑO	SEVERIDAD	CANTIDADES PARCIALES		TOTAL m ²	DENSIDAD (%)	VALOR DEDUCIDO
		CANTIDAD	UNIDAD			
10	L	0.38	m	0.38	0.13	0
7	L	27.6	m	27.6	9.2	4
19	L	1.32	m ²	1.32	0.44	2
15	L	3.15	m ²	3.15	1.05	8

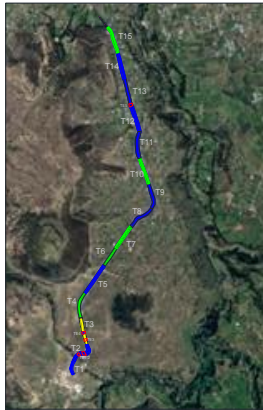
TRAMO		ABCISA FINAL		AREA DE MUESTREO		
9		3+726		300 m ²		
TIPO DE FALLAS						
N°	DAÑO	N°	DAÑO	NIVEL DE SEVERIDAD		
1 m ²	Piel de Cocodrilo	11 m ²	Parqueo	L	BAJO	
2 m ²	Exudación	12 m ²	Pulimiento de Agregados	M	MEDIO	
3 m ²	Agrietamiento en bloque	13 U	Huecos	H	ALTO	
4 m ²	Abultamiento y Hundimiento	14 m ²	Cruce de Via Ferrea			
5 m ²	Corrugación	15 m ²	Ahuellamiento			
6 m ²	Depresión	16 m ²	Desplazamiento			
7 m	Grieta de borde	17 m ²	Grieta Parabólica			
8 m	Grieta de reflexión de Junta	18 m ²	Hinchamiento			
9 m	Desnivel carril/berma	19 m ²	Desprendimiento de Agregados			
10 m	Grieta Long y Transv					
CARRILES

DAÑO	SEVERIDAD	CANTIDADES PARCIALES		TOTAL m ²	DENSIDAD (%)	VALOR DEDUCIDO
		CANTIDAD	UNIDAD			
1	L	2.58	m ²	2.58	0.86	7
1	M	0.27	m ²	0.27	0.09	6
7	M	3.6	m	3.6	1.2	7
19	L	2.4	m ²	2.4	0.8	2
7	L	24	m	24	8	3

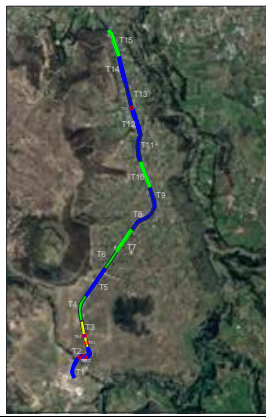
TRAMO		ABCISA FINAL		AREA DE MUESTREO					
10		4+186		300 m ²					
TIPO DE FALLAS									
N°	DAÑO	N°	DAÑO	NIVEL DE SEVERIDAD					
1 m ²	Piel de Cocodrilo	11 m ²	Parqueo						
2 m ²	Exudación	12 m ²	Pulimiento de Agregados						
3 m ²	Agrietamiento en bloque	13 U	Huecos						
4 m ²	Abultamiento y Hundimiento	14 m ²	Cruce de Via Ferrea						
5 m ²	Corrugación	15 m ²	Ahuellamiento						
6 m ²	Depresión	16 m ²	Desplazamiento						
7 m	Grieta de borde	17 m ²	Grieta Parabólica						
8 m	Grieta de reflexión de Junta	18 m ²	Hinchamiento	L		BAJO			
9 m	Desnivel carril/berma	19 m ²	Desprendimiento de Agregados	M		MEDIO

10 m	Grieta Long y Transv			H		ALTO			
CARRILES									
DAÑO	SEVERIDAD	CANTIDADES PARCIALES		TOTAL m ²	DENSIDAD (%)	VALOR DEDUCIDO			
		CANTIDAD	UNIDAD						
1	L	2.06	m ²	2.06	0.67	5			
8	L	7.95	m	7.95	2.65	1			
19	L	8.4	m ²	8.4	2.8	3			
7	L	27.6	m	27.6	9.2	4			
m	N°	VALORES				Total	q	VRC	PCI
8,34	1	5	4	3	1	13	1	14	86,00

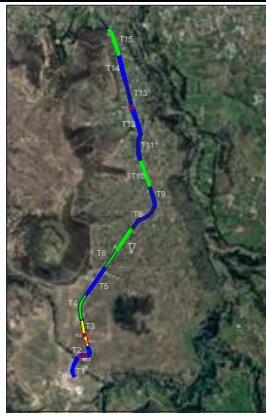
17/05/2018		6+430		7000 m				
TRAMO		ABCISA FINAL		AREA DE MUESTREO				
15		6+476		300 m ²				
TIPO DE FALLAS								
N°	DAÑO		N°	DAÑO		NIVEL DE SEVERIDAD		
1 m ²	Piel de Cocodrilo		11 m ²	Parcheo				
2 m ²	Exudación		12 m ²	Pulimiento de Agregados				
3 m ²	Agrietamiento en bloque		13 U	Huecos				
4 m ²	Abultamiento y Hundimiento		14 m ²	Cruce de Via Ferrea				
5 m ²	Corrugación		15 m ²	Ahuellamiento				
6 m ²	Depresión		16 m ²	Desplazamiento				
7 m	Grieta de borde		17 m ²	Grieta Parabólica				
8 m	Grieta de reflexión de Junta		18 m ²	Hinchamiento				
9 m	Desnivel carril/berma		19 m ²	Desprendimiento de				
10 m	Grieta Long y Transv			Agregados

L	BAJO		
					M	MEDIO		
					H	ALTO		
CARRILES								
DAÑO	SEVERIDAD	CANTIDADES PARCIALES		TOTAL m ²	DENSIDAD (%)	VALOR DEDUCIDO		
		CANTIDAD	UNIDAD					
10	L	7.06	m	7.06	2.35	1		
7	L	27.6	m	27.6	9.2	4		
8	L	13.34	m	13.34	4.45	3		
m	N°	VALORES			Total	q	VRC	PCI
7,06	1	4	3	1	18	1	7	93,00
