**PONTIFICIA UNIVERSIDAD CATÓLICA DEL ECUADOR**

**“EVALUACIÓN Y DISEÑO PARA LA REHABILITACIÓN DE LA  
VIVIENDA DEL SR. WALTER SANTOS EN LA PARROQUIA  
PEDERNALES.”**

**Quito, Diciembre 2017**

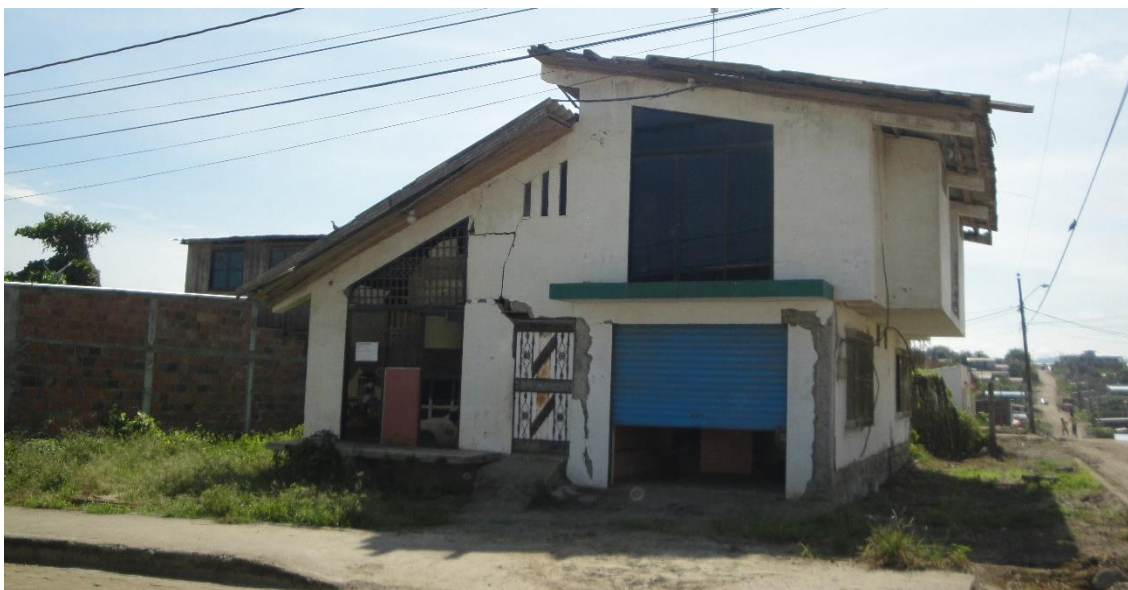
Figura 39: Vivienda Sr. Walter Santos: Tipología del Sistema Estructural.

Una vez definidos los datos de la edificación y del profesional a cargo de la evaluación, se identificó el tipo de sistema estructural que tiene la vivienda, para lo cual se ingresó en las instalaciones y se constató que se trataba de pórticos de hormigón armado (C1) con un puntaje básico de 2,5.

Tal como se puede observar en la Figura 39., la vivienda tiene 2 pisos de 3m cada uno, por lo que se considera de baja altura (menor a 4 pisos), otorgándole un puntaje de 0.

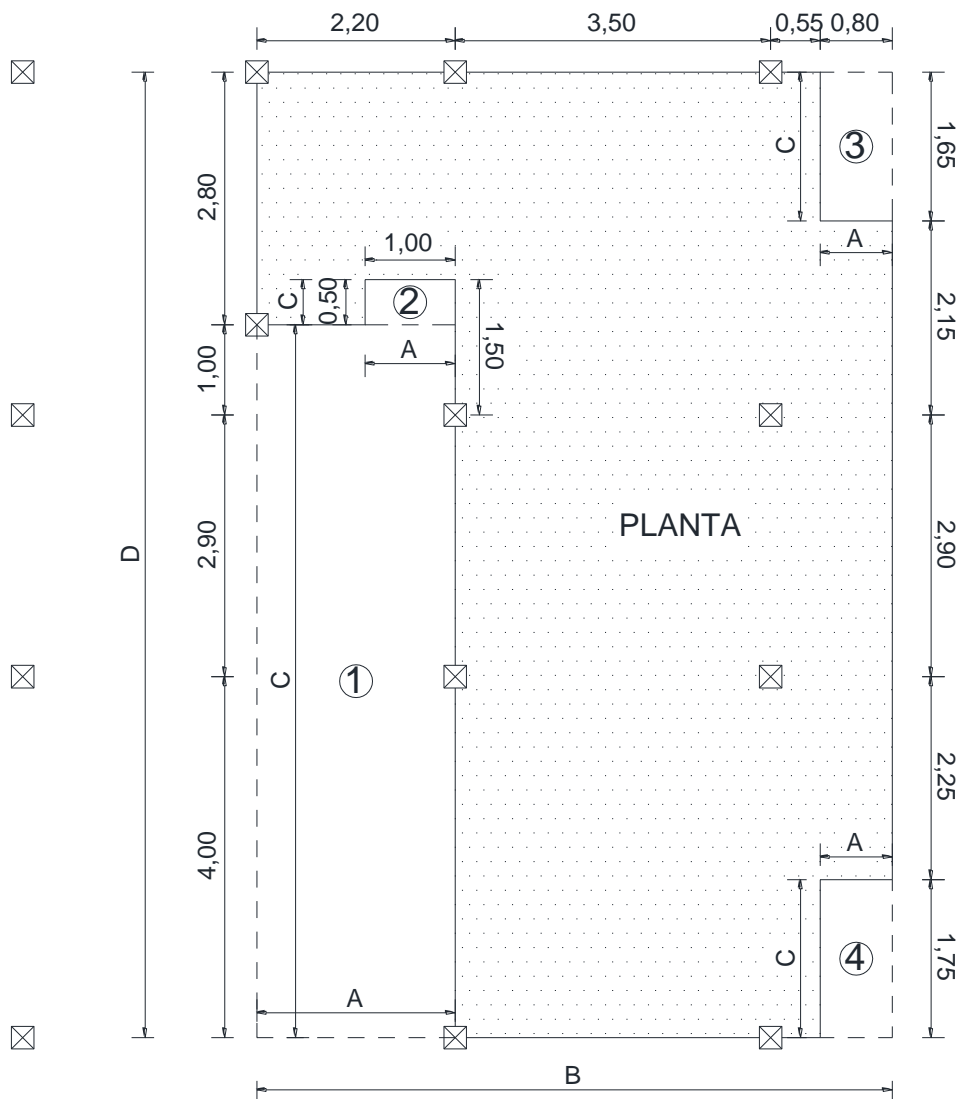
Figura 40: Irregularidades en Planta "Vivienda Sr. Walter Santos".

Una vez analizados los diferentes tipos de irregularidades en planta y señalados en la Figura 40., se identificó dos tipos de irregularidades presentes en la vivienda, siendo:

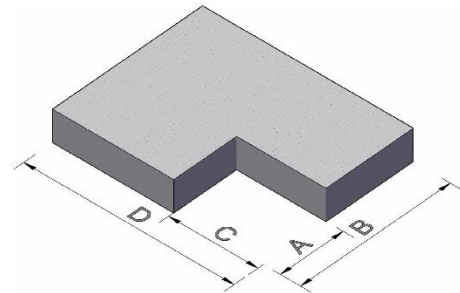
Figura 41: Irregularidad – 1.  
Fuente: (NEC-SE-DS, 2015).

$$7,90m > 0,15 * 10,70m$$

$$7,90m > 1,61m \quad \text{IRREGULAR}$$

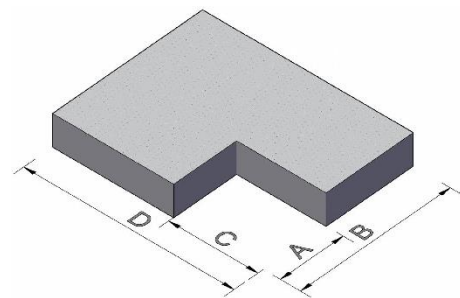
Figura 44: Irregularidad – 4.  
Fuente: (NEC-SE-DS, 2015).

$$1,75m > 0,15 * 10,70m$$

$$1,75m > 1,61m \quad \textbf{IRREGULAR}$$

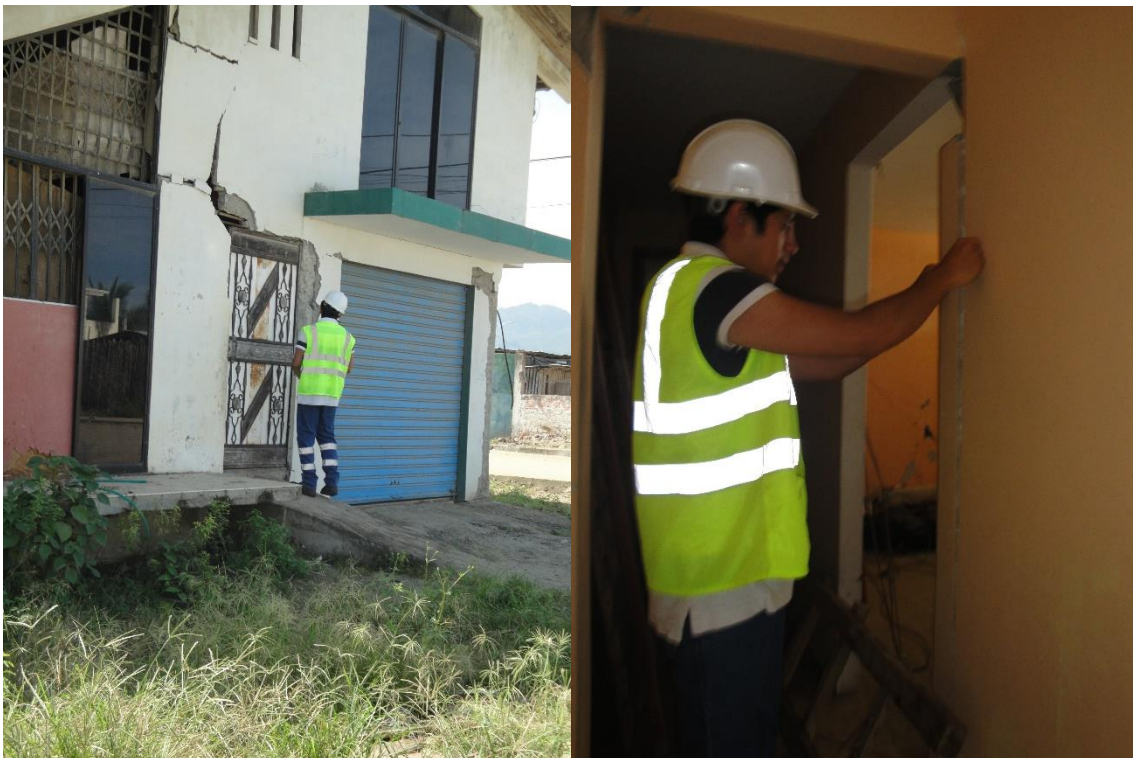
Figura 51: Inspección de las Áreas Exteriores e Interiores aplicando el Formulario (EEPE) – “Vivienda del Sr. Walter Santos”

La evaluación de la edificación en estudio, se llevó a cabo mediante una inspección de las áreas exteriores e interiores de la vivienda, tal como se puede observar en la Figura 51., además de seguir con los procedimientos que detalla el formulario para utilizar las tres señales de pancarta de acuerdo a los resultados de la evaluación.

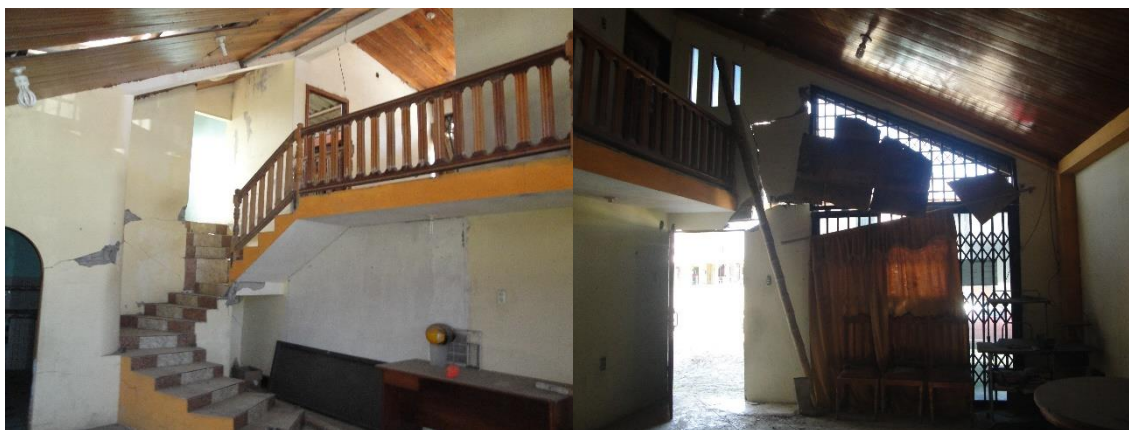
Figura 52: Evaluación de Condiciones Observadas Formulario (EEPE) – “Vivienda del Sr. Walter Santos”.

En base a las condiciones observadas en la vivienda, se pudo evidenciar que existe poca o ninguna manifestación de colapso total, parcial, cimentación afectada o que la edificación este fuera de plomo. Mientras que existe un moderado agrietamiento en muros u otros daños estructurales, al igual que daños en el antepecho, chimenea u otros elementos que amenacen con caer. Además de una moderada presencia de mamposterías, revestimientos de paredes y columnas agrietadas.

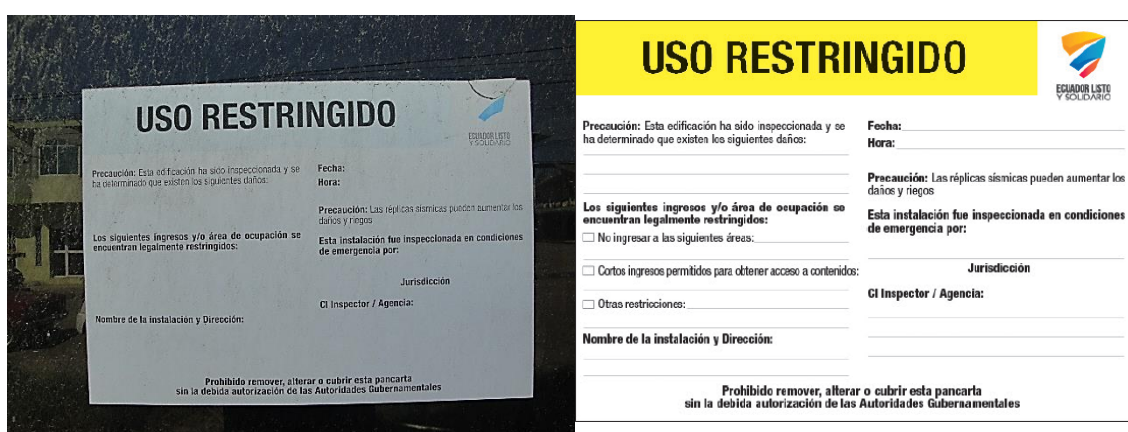
Una vez evaluada la vivienda tanto en el exterior como interior, considerando los resultados y condiciones en las que se encuentra, la edificación tiene una calificación global de moderada. Otorgándole una marcación de “USO RESTRINGIDO (AMARILLA)”. Especificando restricciones de uso en la pancarta, en la que se prohíbe el ingreso y uso de la vivienda, debido a que existen objetos que amenazan con caer y ponen en peligro la vida de los ocupantes.

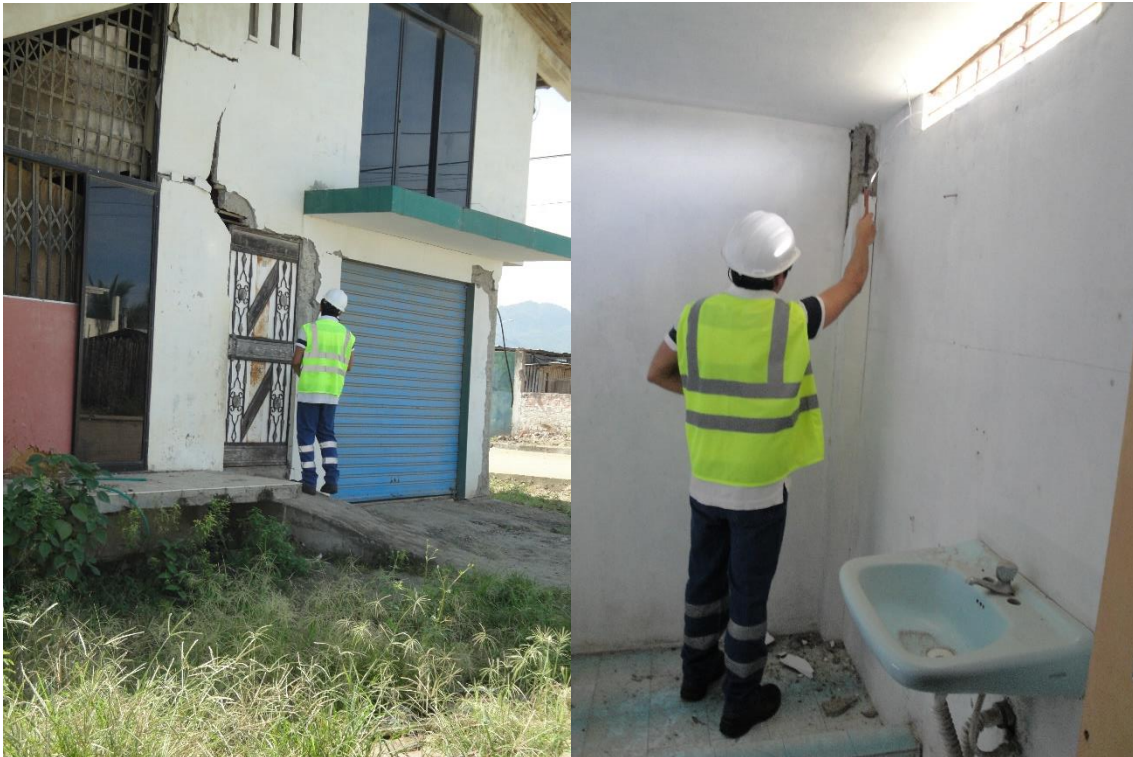
Figura 89: Inspección de las Áreas Exteriores e Interiores aplicando el Formulario (ENDE) – “Vivienda del Sr. Walter Santos”.

La presente evaluación se desarrolló de forma práctica mediante la inspección de áreas exteriores e interiores de la vivienda y un análisis minucioso en gabinete para asignarle a la vivienda una calificación adecuada en base a las condiciones en las que se encuentra la estructura. Basándose en los parámetros del formulario expuestos anteriormente en este capítulo, además de la experiencia y criterio ingenieril del profesional. Tal como se presenta en la Figura 89.

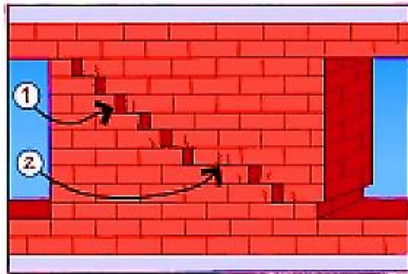
Figura 91: Muros Cortos o Pilastras: Deslizamiento de Juntas Horizontales (ENDE) – “Vivienda del Sr. Walter Santos”.

- **Deslizamiento de Juntas Horizontales:** Con un porcentaje mayor al 10% de hiladas agrietadas en unidades de mampostería, grietas horizontales y mortero triturado en juntas horizontales, se evidencio un mecanismo de rotura escalonado con aberturas en juntas de aproximadamente 16 mm. Ubicado en el área de la sala del primer piso, al cual se le asignó una calificación de daño SEVERO, tal como se muestra en la siguiente figura.

### DAÑOS SEVEROS

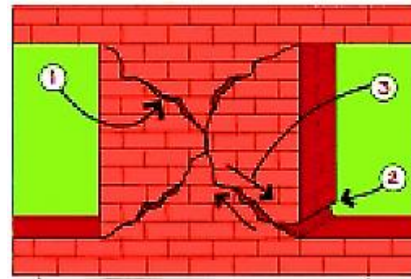
Figura 92: Muros Cortos o Pilastras: Tensión Diagonal (ENDE) – “Vivienda del Sr. Walter Santos”.

- **Tensión Diagonal:** De acuerdo a la siguiente tipología, se presentaron grietas diagonales en la pila, que atravesaron unidades de mampostería con grietas mayores a 6 mm. Además de roturas, fisuras secundarias en esquinas, movimientos secundarios a lo largo del plano y desprendimiento de partes de mampostería. Calificado como daño SEVERO, debido a la magnitud y características del mismo, el cual se encuentra ubicado en la fachada principal de la estructura, área de la sala del primer piso.

**DAÑOS SEVEROS**

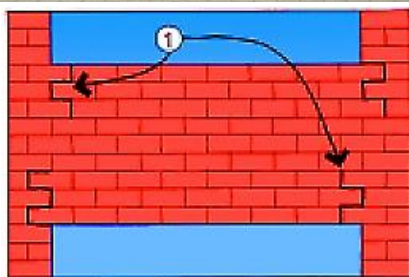
Figura 93: Dinteles y Antepecho: Rotación en Elementos de Soporte (ENDE) – “Vivienda del Sr. Walter Santos”.

- **Rotación en Elementos de Soporte:** Grietas pequeñas escalonadas, mortero fisurado en extremos de dinteles o antepechos, evidenciando separaciones relativas en elementos de soporte, calificado como daño LEVE en el área de garaje del primer piso de la vivienda.

**DAÑOS LEVES**

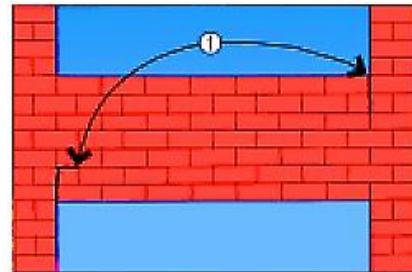
Figura 94: Dinteles y Antepecho: Rotación y Eventual Desplazamiento Relativo en Elementos de Soporte (ENDE) – “Vivienda del Sr. Walter Santos”.

- **Rotación y Eventual Deslizamiento Relativo en Elementos de Soporte:**  
Predominan grietas verticales y mortero fisurado en una o dos unidades en extremos de dinteles o antepechos. Localizado en el área de garaje del primer piso de la vivienda, se le asignó una calificación de daño LEVE, como se muestra en la Figura 94.

**DAÑOS LEVES**

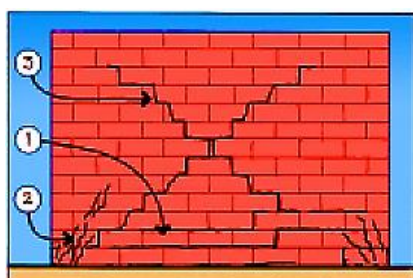
Figura 95: Muros Fuertes: Flexión / Rotura de la Base / Deslizamiento de las Juntas Horizontales (ENDE) – “Vivienda del Sr. Walter Santos”.

- **Flexión / Rotura de la Base / Deslizamiento de las Juntas Horizontales:**  
La siguiente tipología de daño hace referencia a las grietas horizontales, mortero fisurado en juntas horizontales, el cuál manifestó que se ha producido un desplazamiento horizontal a lo largo de las grietas y creó un mecanismo de rotura escalonado con aberturas de aproximadamente 6 mm. Además de grietas diagonales, rotura en talón del muro que se extendió en varias hiladas y atravesó unidades de mampostería. Ubicada en el área del cuarto del primer piso, calificado como daño MODERADO.

**DAÑOS MODERADOS**

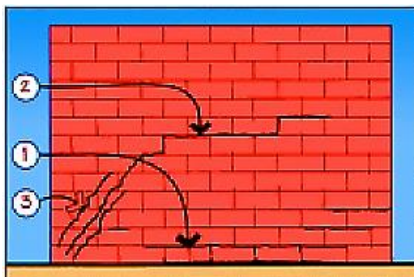
Figura 96: Muros Fuertes: Grietas por Flexión / Rotura de la Base (ENDE) – “Vivienda del Sr. Walter Santos”.

- Grietas por Flexión / Rotura de la Base:** Grietas horizontales moderadas de juntas en el talón del muro, roturas horizontales en grietas en la parte central del muro, en el que se evidencio ligeros desplazamientos horizontales a lo largo de la grieta, además de grietas diagonales que conformaron un mecanismo general. Evaluado con una calificación de daños MODERADO, ubicado en el área de la sala del primer piso, en las escaleras.

**DAÑOS MODERADOS**

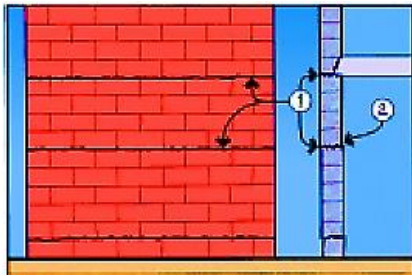
- **Flexión Fuera del Plano del Muro:** Para esta tipología de daño se evidenciaron grietas moderadas en la mitad de la altura del piso, además de roturas evidentes en el mortero. Como consecuencia de tal se generó un desplazamiento fuera del plano a lo largo de las grietas con un ancho aproximadamente de 3 mm. Calificado como un daño MODERADO, en el área del estudio del segundo piso, tal como se puede observar en la siguiente figura.

### **DAÑOS MODERADOS**

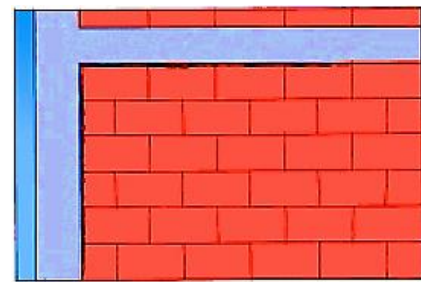
Figura 98: Paneles: Rotura y Fisuración de las Esquinas (ENDE) – “Vivienda del Sr. Walter Santos”.

- **Rotura y Fisuración de las Esquinas:** Mortero separado alrededor del perímetro del panel y rotura del mortero cerca de las esquinas. Ubicado en la sala de visitas del segundo piso, se le asignó una calificación de daño LEVE, tal como se presenta en la Figura 98.

**DAÑOS LEVES**

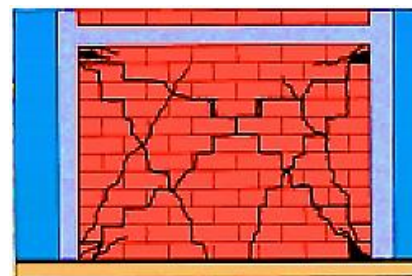
Figura 99: Paneles: Tensión Diagonal (ENDE) – “Vivienda del Sr. Walter Santos”.

- **Tensión Diagonal:** Grietas con anchos aproximadamente de 3 mm, conectadas con esquinas deterioradas, perdidas de mortero en zonas de alta compresión, al igual que varias grietas diagonales y rotura en unidades de mampostería. Deterioro avanzado de partes de mampostería y morteros que amenazan con caer fuera del plano del muro. Calificado como daño SEVERO, el área del dormitorio del primer piso en la parte posterior de la vivienda.

**DAÑOS SEVEROS**

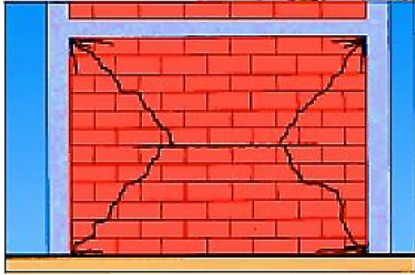
Figura 100: Paneles: Desplazamientos de las Juntas Horizontales (ENDE) – “Vivienda del Sr. Walter Santos”.

- **Desplazamientos de las Juntas Horizontales:** Rotura del mortero y agrietamiento en unidades de mampostería que se extienden en zonas adyacentes a vigas y columnas, además se identificaron grietas horizontales

en la parte central del muro conectadas con grietas diagonales en esquinas del panel. Evaluado con una calificación de daños MODERADO, ubicado en el área del cuarto del primer piso.

### **DAÑOS MODERADOS**

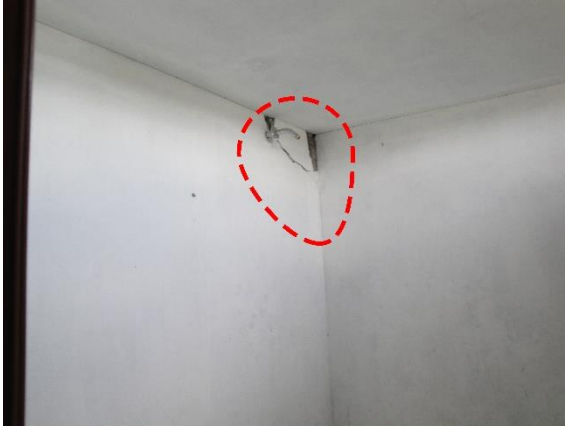
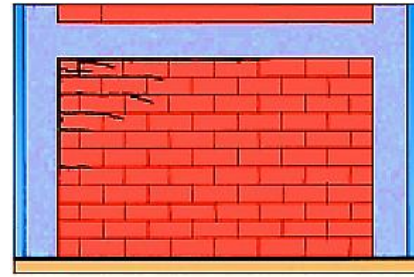
Figura 101: Paneles: Rotura Diagonal y de las Esquinas (ENDE) – “Vivienda del Sr. Walter Santos”.

- **Rotura Diagonal y de las Esquinas:** La siguiente tipología de daño hace referencia a la separación del mortero alrededor del marco en la interfaz viga – panel, adicionalmente la presencia de pequeñas grietas evidentes a lo largo de hiladas de mampostería. Localizado en el área del baño del primer piso de la vivienda, se le asignó una calificación de daño LEVE, como se muestra en la Figura 101.

**DAÑOS LEVES**

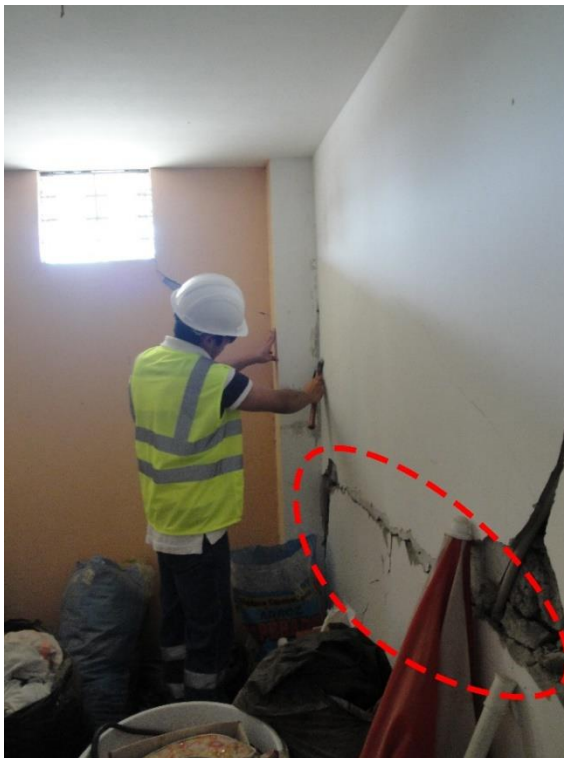
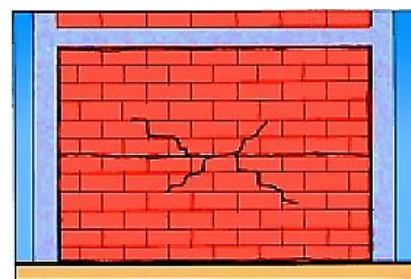
Figura 102: Paneles: Rotura Diagonal y de las Esquinas (ENDE) – “Vivienda del Sr. Walter Santos”.

- **Efectos Fuera del Plano del Muro:** Rotura y perdida del mortero a lo largo de la parte inferior y mitad del panel. Adicionalmente se evidencio roturas en forma de X, localizadas en el área central del mismo. Calificado como daño MODERADO, el área del baño del primer piso en la parte posterior de la vivienda.

**DAÑOS MODERADOS**

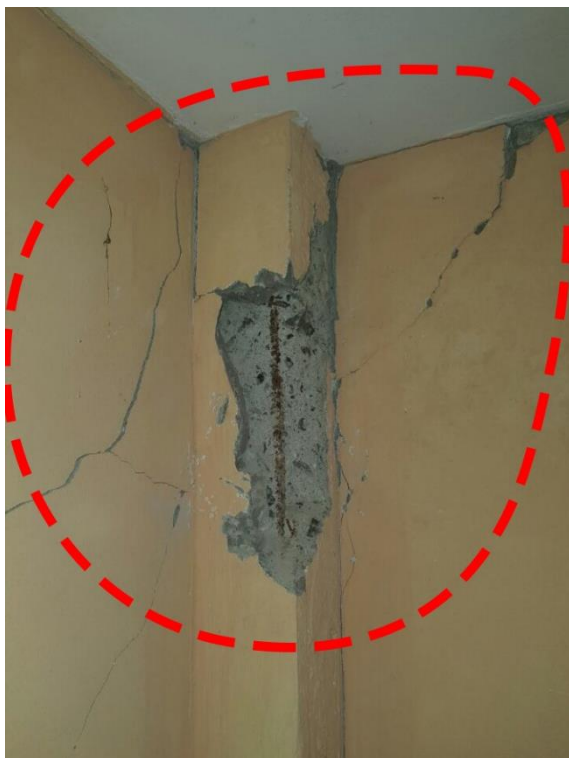
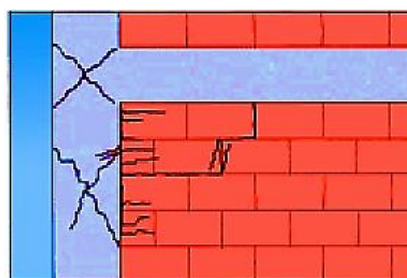
Figura 103: Elementos de Confinamiento (Vigas – Columnas): Agrietamiento de la Columna por Falla a Cortante (ENDE) – “Vivienda del Sr. Walter Santos”.

- **Agrietamiento de la Columna por Falla a Cortante:** Grietas originadas por flexión se convierten en grietas de corte en X, cerca del extremo, especialmente en los dos anchos de columna. El recubrimiento del acero de refuerzo en la zona de columna se perdió, además de roturas asociadas presentes en el panel. Evaluado con una calificación de daños MODERADO, ubicado en el área de espacio del primer piso de la vivienda.

**DAÑOS MODERADOS**

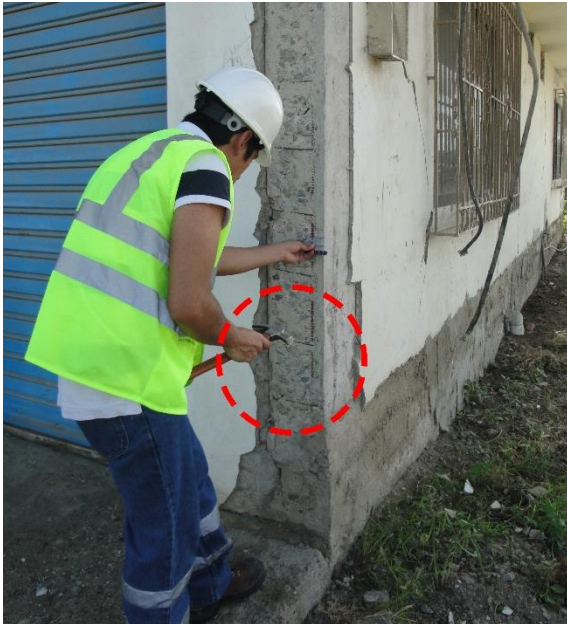
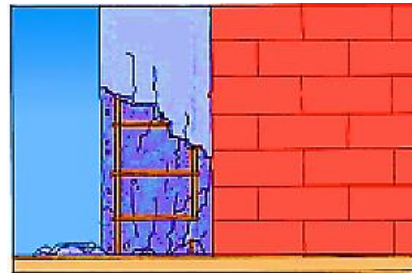
Figura 104: Elementos de Confinamiento (Vigas – Columnas): Falla en el Empalme del Traslape (ENDE) – “Vivienda del Sr. Walter Santos”.

- **Falla en el Empalme del Traslape:** Se evidenciaron importantes grietas en la zona inferior de la columna, pérdida del recubrimiento de manera general, exposición del núcleo de concreto y acero de refuerzo. Localizado en la fachada principal, en el área del garaje del primer piso de la vivienda, se le asignó una calificación de daño SEVERO, como se muestra en la siguiente figura.

**DAÑOS SEVEROS**

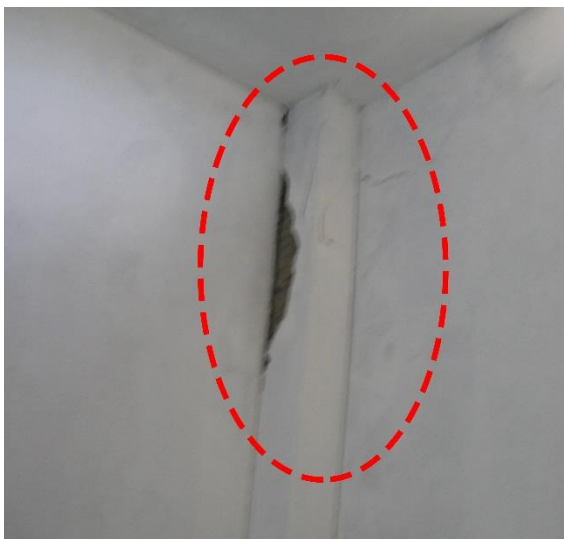
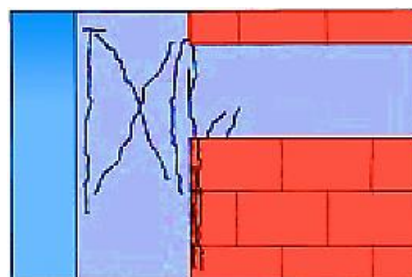
Figura 105: Elementos de Confinamiento (Vigas – Columnas): Daño en la Conexión Viga – Columna (ENDE) – “Vivienda del Sr. Walter Santos”.

- **Daño en la Conexión Viga – Columna:** La ultima tipología de daño hace referencia a grietas en forma de X en uniones viga – columna de confinamiento, con grietas de aproximadamente 3 mm. Calificado como daño MODERADO, el área del baño del primer piso en la parte posterior de la vivienda.

**DAÑOS MODERADOS**

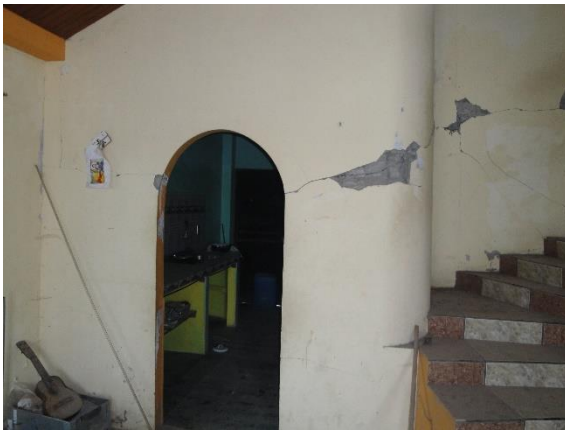
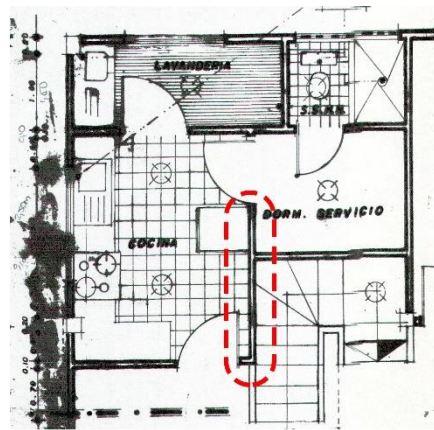
Figura 109: Área de la Cocina – “Vivienda del Sr. Walter Santos”.

- En el área de la cocina se observó una pared curva, la cual en un principio fue diseñada de manera lineal empleando conceptos ortogocnales.

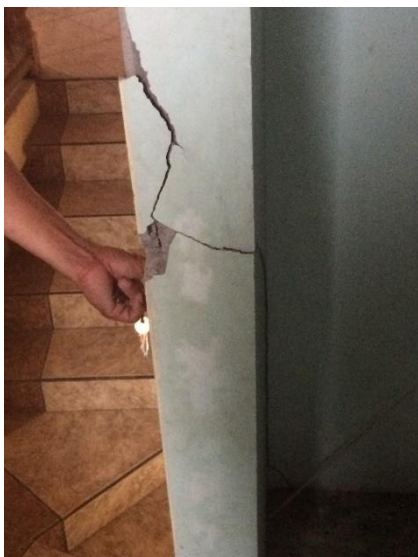
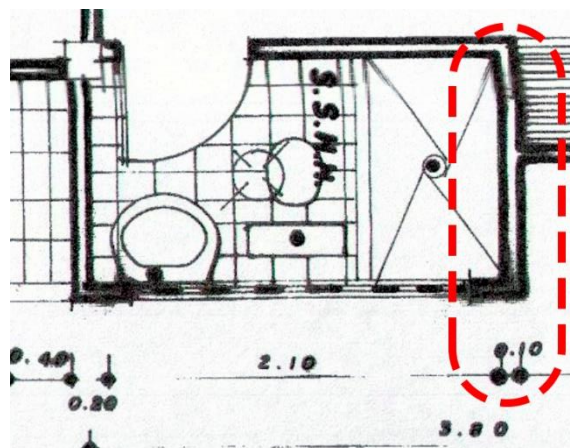
Figura 110: Espesor de Paredes – “Vivienda del Sr. Walter Santos”.

- El espesor de las paredes mencionado en el diseño original de la estructura es de 10 cm, sin embargo, se construyó con un espesor de 15 cm, 5 cm más a los especificados.

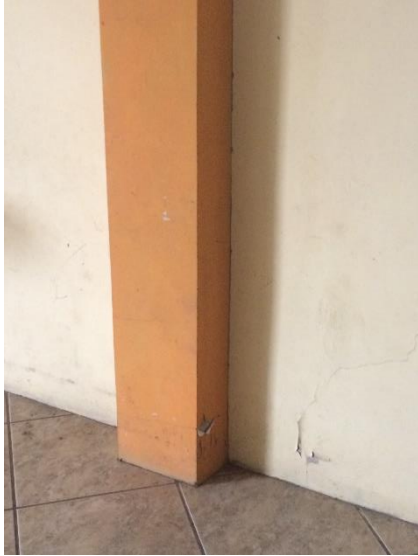
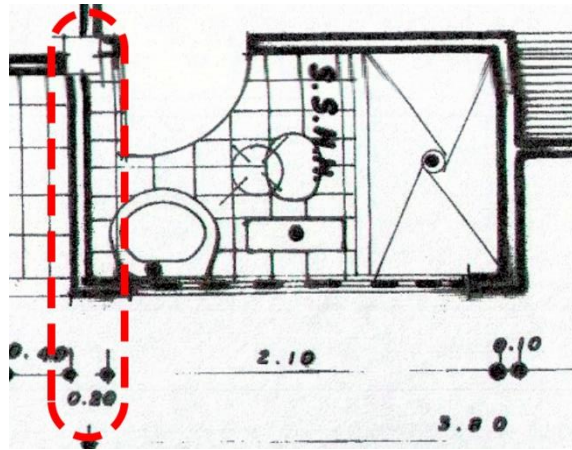
Figura 111: Secciones Columnas – “Vivienda del Sr. Walter Santos”.

- Las columnas destinadas para la estructura tenían la sección de 20x20 cm en los planos, sin embargo, se constató que la edificación fue construida con secciones de 25x25 cm, en todas sus columnas.

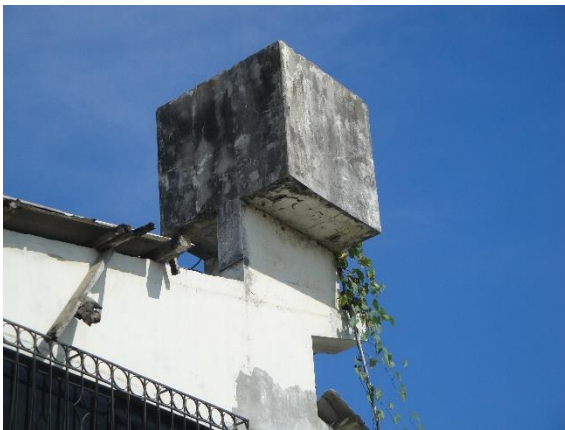
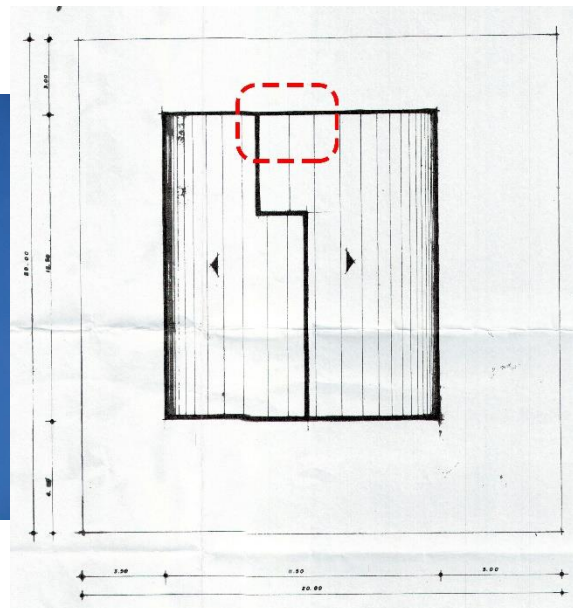
Figura 112: Tanque Elevado – “Vivienda del Sr. Walter Santos”.

- Un tanque elevado de hormigón armado, ubicado en la parte superior de la zona posterior de la vivienda, no formaba parte del diseño de los planos arquitectónicos provistos.

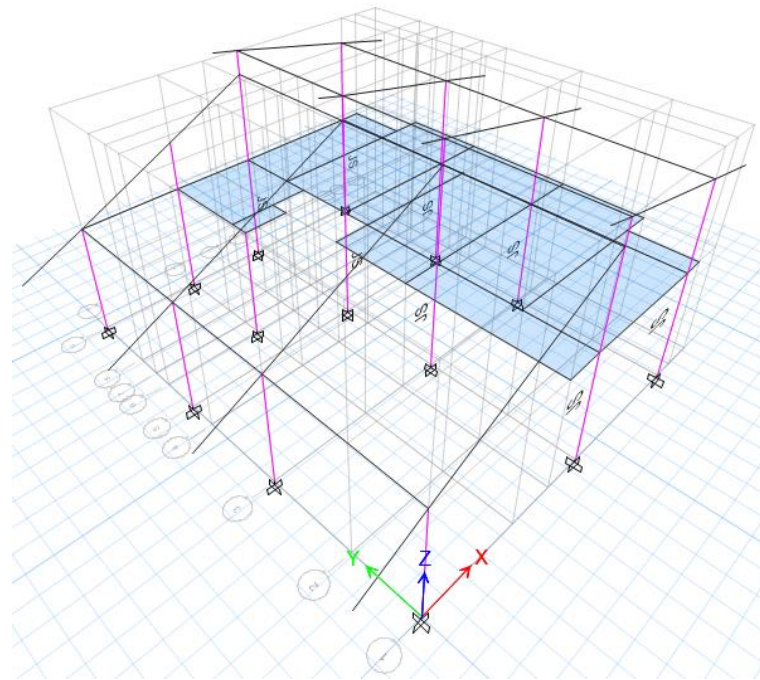
Figura 140: Falla de Corte en el Nudo (3D) – Modelación N°1 ETABS 2016.  
Fuente: (ETABS 2016 v.16.2.0, 2017).

Parte de los resultados obtenidos de la modelación estructural, se pudo observar que el programa identificó fallas de corte en diferentes nudos de la estructura, tal como se puede observar a continuación.

**FALLA DE CORTE EN EL NUDO (CONEXIÓN VIGA - COLUMNA) 3D**

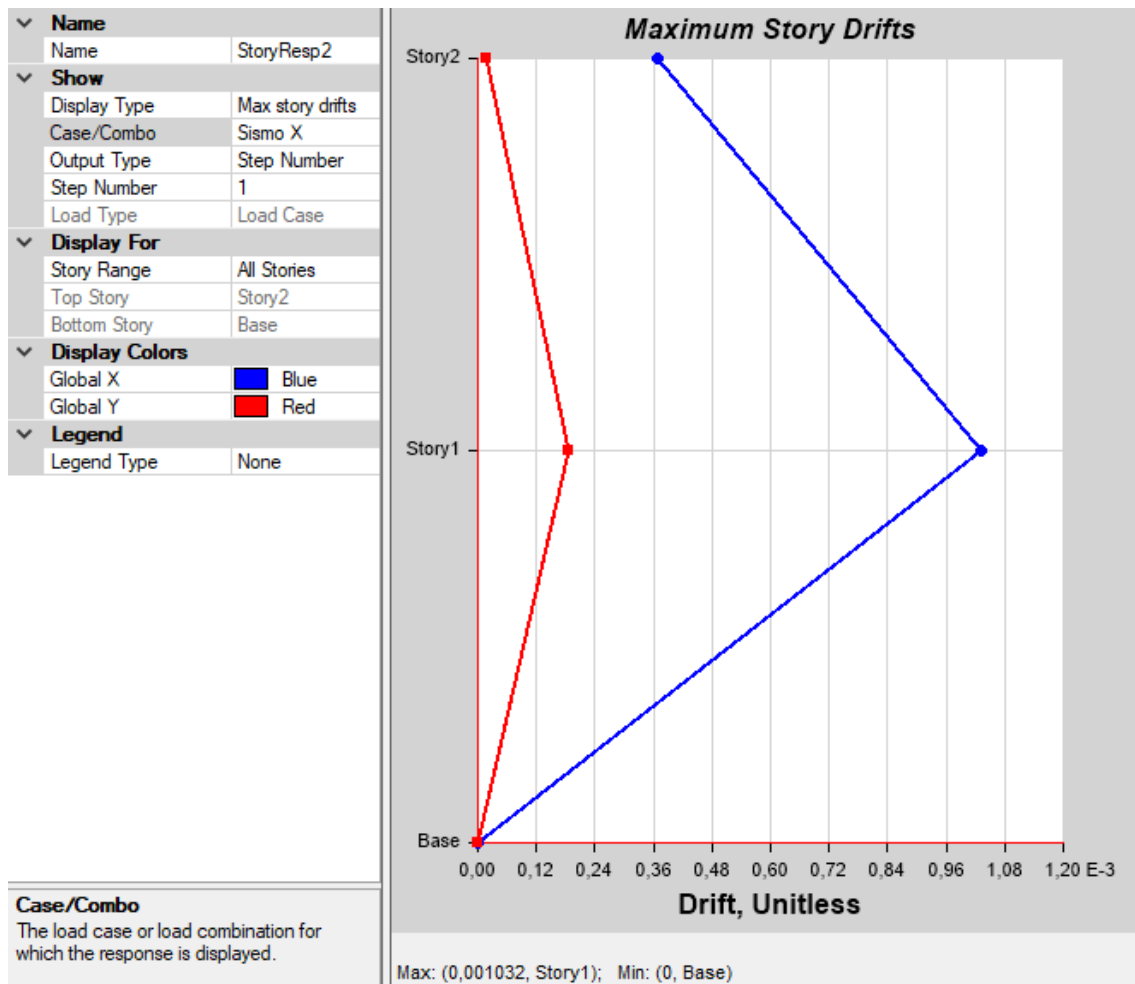
Figura 143: Derivas Máximas Sismo X – Modelación N°2 ETABS 2016.  
Fuente: (ETABS 2016 v.16.2.0, 2017).

$$\Delta_E = 0,001032 \quad \text{Máxima Deriva de Piso – Sismo X}$$

OK – CUMPLE

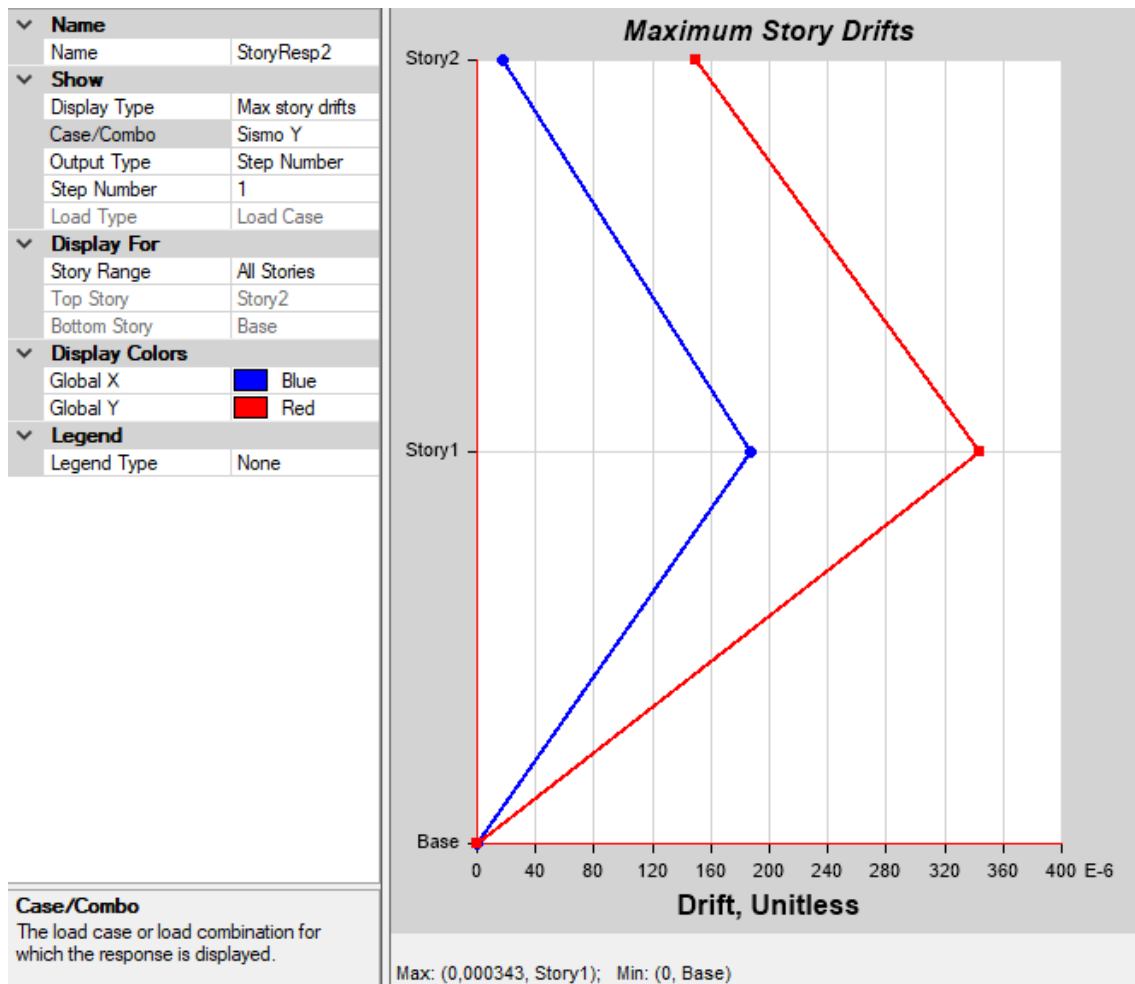
Figura 144: Derivas Máximas Sismo Y – Modelación N°2 ETABS 2016.  
Fuente: (ETABS 2016 v.16.2.0, 2017).

$$\Delta_E = 0,000343 \quad \text{Máxima Deriva de Piso – Sismo Y}$$

$$\Delta_M = 0,000772 < 0,02$$

OK – CUMPLE

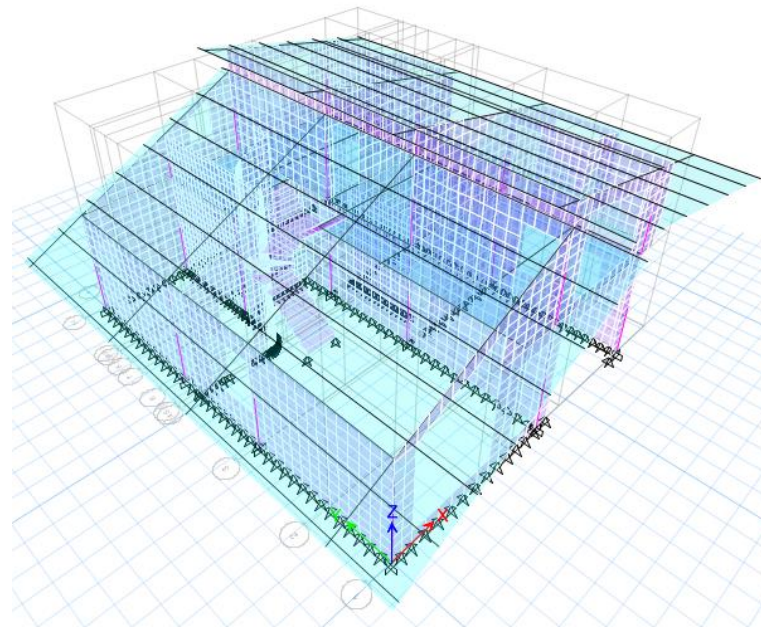
Parte de los resultados obtenidos de la segunda modelación estructural, se pudo observar que el programa no identificó ninguna falla de corte en los diferentes nudos de la estructura, tal como se puede observar a continuación.

Figura 148: Falla de Corte en el Nudo (3D) – Modelación N°2 ETABS 2016.  
Fuente: (ETABS 2016 v.16.2.0, 2017).

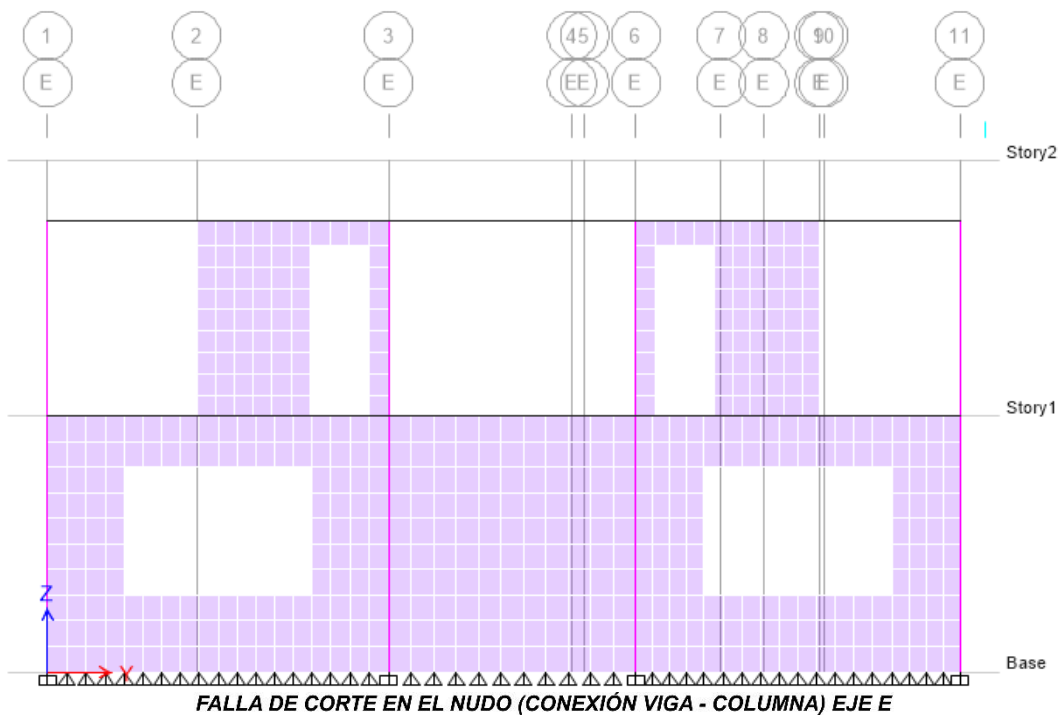
Figura 149: Falla de Corte en el Nudo (Eje E) – Modelación N°2 ETABS 2016.  
Fuente: (ETABS 2016 v.16.2.0, 2017).

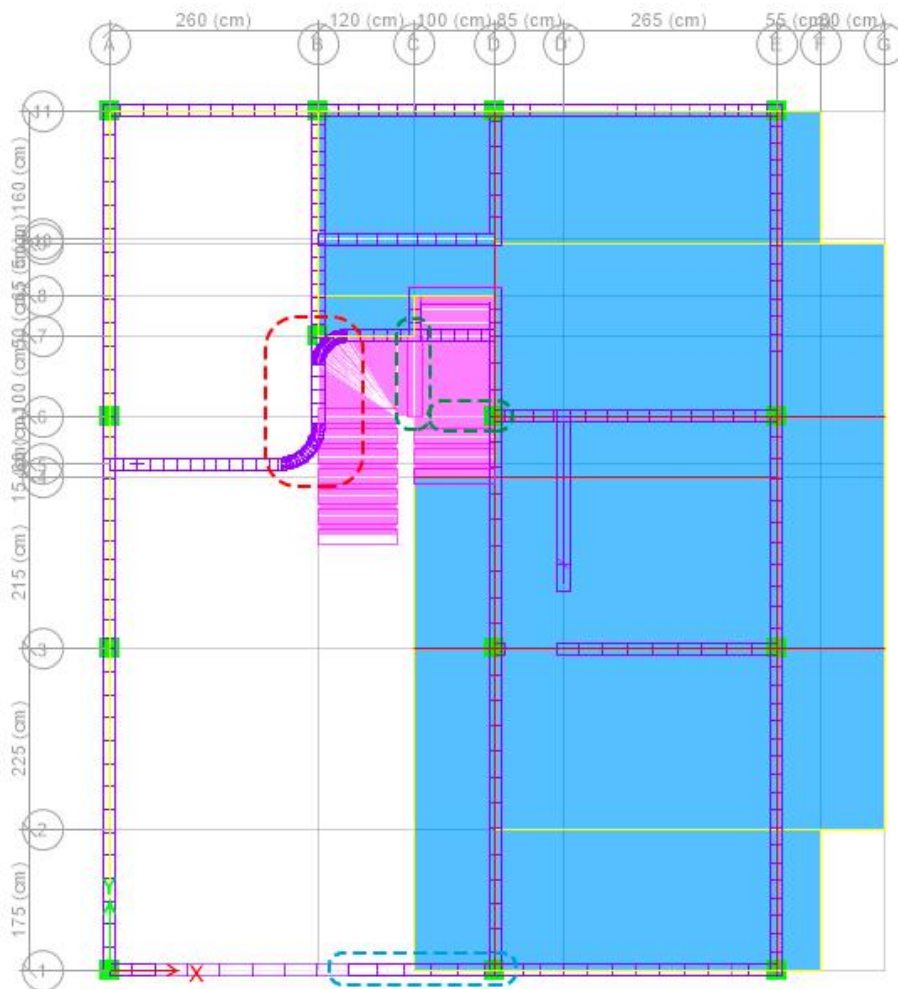
Figura 183: Esquema Estructural en Planta – Modelación N°2 ETABS 2016.  
Fuente: (ETABS 2016 v.16.2.0, 2017).

- Existencia de un tanque elevado de hormigón armado en la parte superior de la fachada posterior de la estructura.
- Presencia de mampostería curva en el área de la cocina y en las escaleras.
- En la fachada frontal de la vivienda no existe ningún tipo de columna de confinamiento que aporte a la mampostería.
- Presencia de escaleras estructurales de hormigón armado que conectan el primero con el segundo piso.

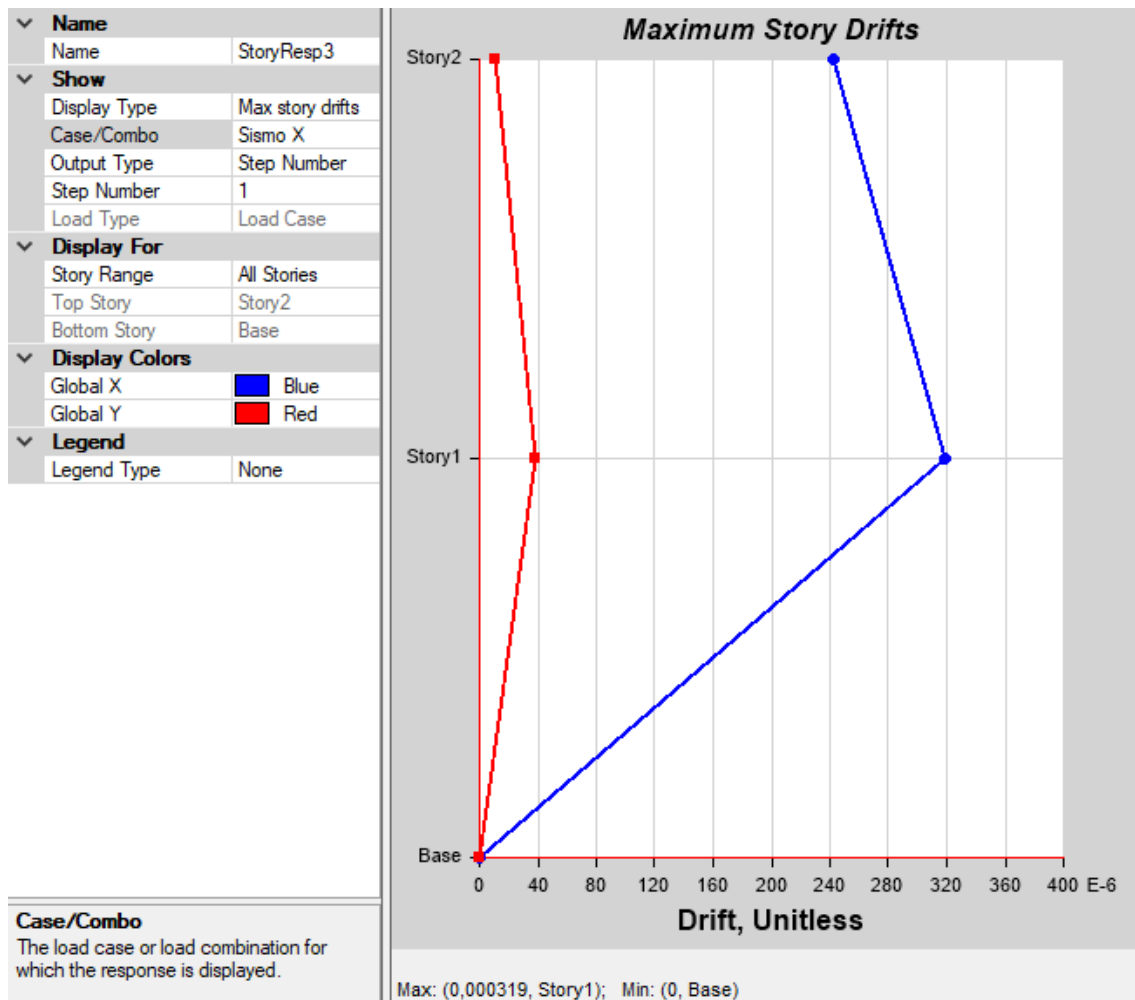
Figura 185: Derivas Máximas Sismo X – Modelación N°3 ETABS 2016.  
Fuente: (ETABS 2016 v.16.2.0, 2017).

$$\Delta_E = 0,000319 \quad \text{Máxima Deriva de Piso – Sismo X}$$

OK – CUMPLE

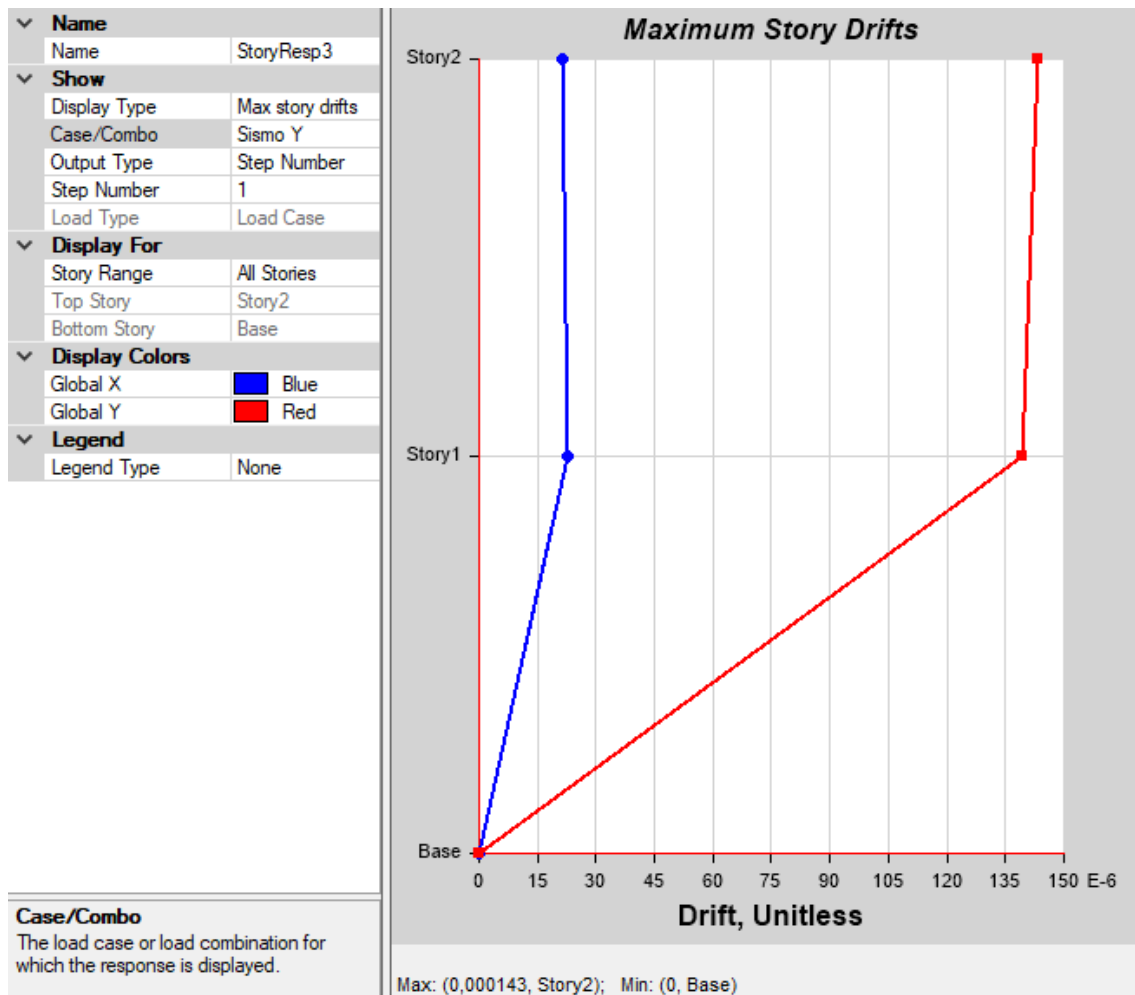
Figura 186: Derivas Máximas Sismo Y – Modelación N°3 ETABS 2016.  
Fuente: (ETABS 2016 v.16.2.0, 2017).

$$\Delta_E = 0,000143 \quad \text{Máxima Deriva de Piso – Sismo Y}$$
