**PONTIFICIA UNIVERSIDAD CATÓLICA DEL ECUADOR**

**“EVALUACIÓN Y DISEÑO PARA LA REHABILITACIÓN DE LA  
VIVIENDA DEL SR. WALTER SANTOS EN LA PARROQUIA  
PEDERNALES.”**

**Quito, Diciembre 2017**

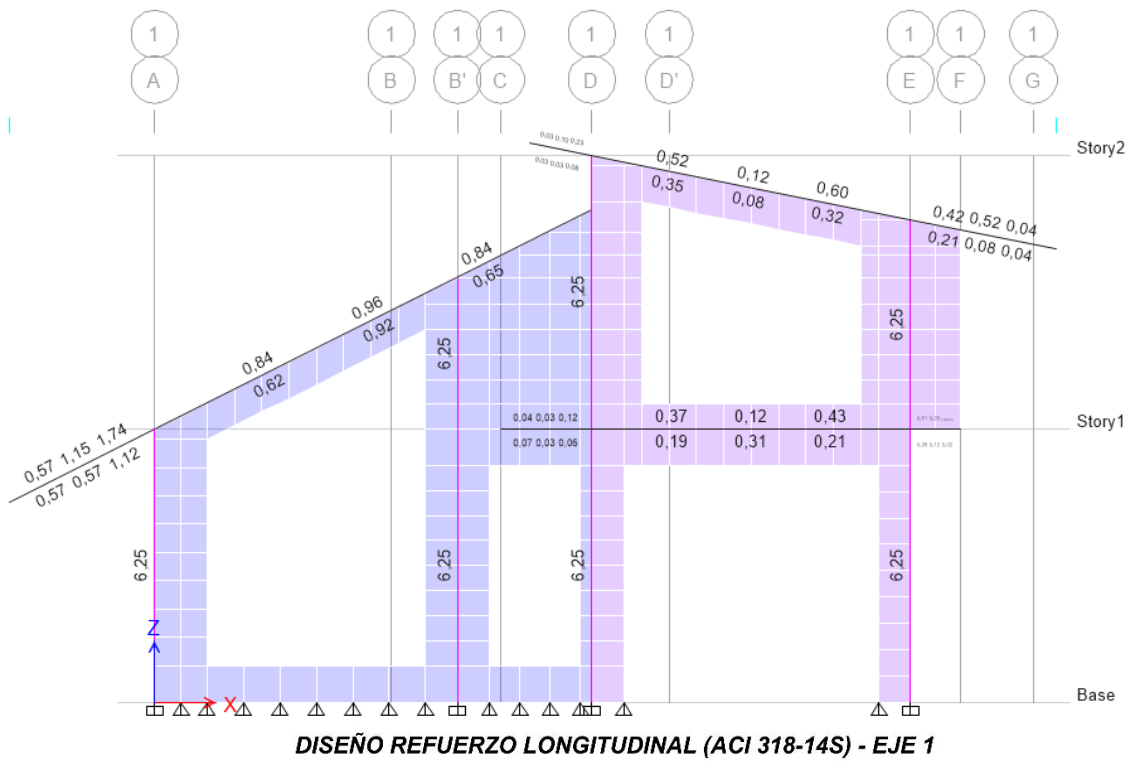
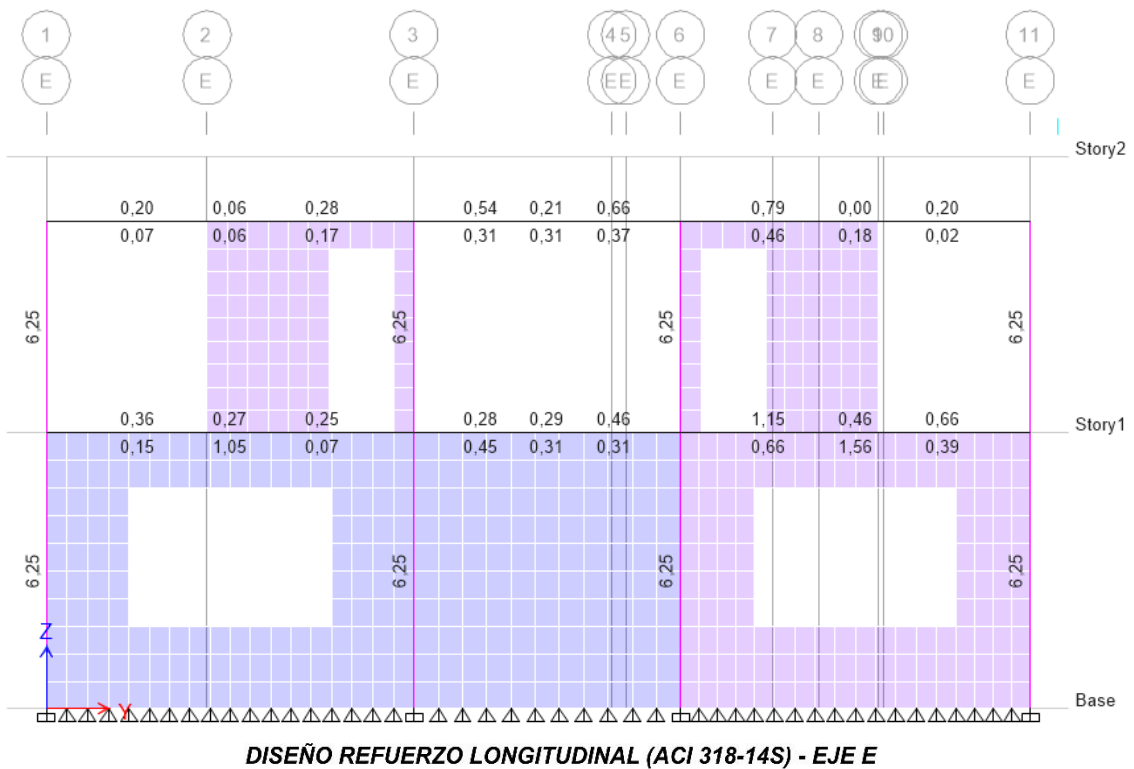
Figura 188: Diseño Eje 1 (ACI 318-14S) – Modelación N°3 ETABS 2016.  
Fuente: (ETABS 2016 v.16.2.0, 2017).

Figura 189: Diseño Eje E (ACI 318-14S) – Modelación N°3 ETABS 2016.  
Fuente: (ETABS 2016 v.16.2.0, 2017).

De igual manera se realizó un análisis de los requerimientos necesarios para refuerzo estructural entre la Modelación N°2 (Figuras 146, 147) y N°3 (Figuras 188, 189). En la que se evidencio notablemente una disminución del refuerzo necesario para cumplir con las diferentes solicitaciones estructurales, demostrando el aporte de la mampostería contrachapada y la redistribución de la geometría, al sistema resistente estructural de la vivienda.

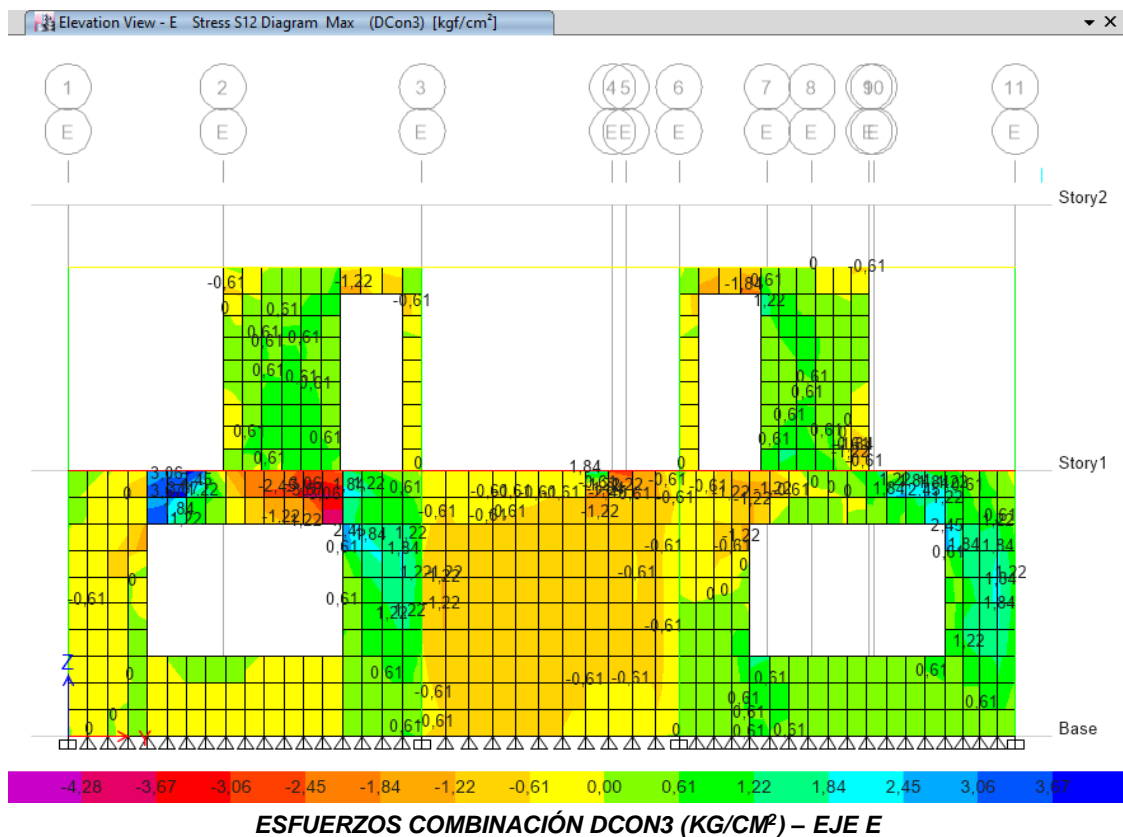
Figura 190: Esfuerzos DCon3 (kg/cm<sup>2</sup>) – Modelación N°2 ETABS 2016.  
Fuente: (ETABS 2016 v.16.2.0, 2017).

Otro parámetro que se estudió, es el comportamiento de las mamposterías reforzadas con hormigón armado, bajo las diferentes solicitaciones y combinaciones de carga, donde se logró determinar los esfuerzos presentes en esta intervención estructural. Resultando que en la segunda modelación (Figuras 190) se evidenciaron solicitaciones de esfuerzo mucho menores, a diferencia de

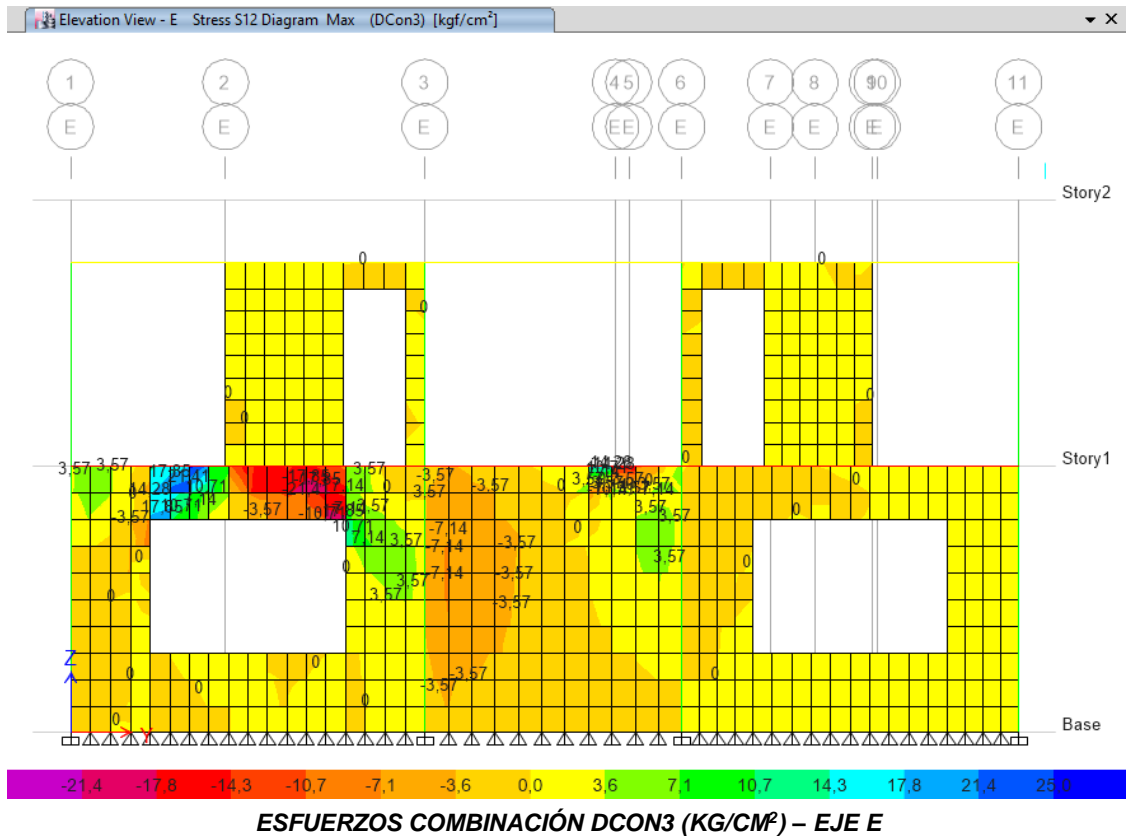
Figura 191: Esfuerzos DCon3 (kg/cm<sup>2</sup>) – Modelación N°3 ETABS 2016.  
Fuente: (ETABS 2016 v.16.2.0, 2017).

la tercera modelación (Figuras 191) que presento mayores esfuerzos en las zonas donde se había aplicado el reforzamiento. Logrando de tal manera, distribuir más solicitaciones de carga a las mamposterías reforzadas, disminuyendo la cantidad de refuerzo estructural necesario.

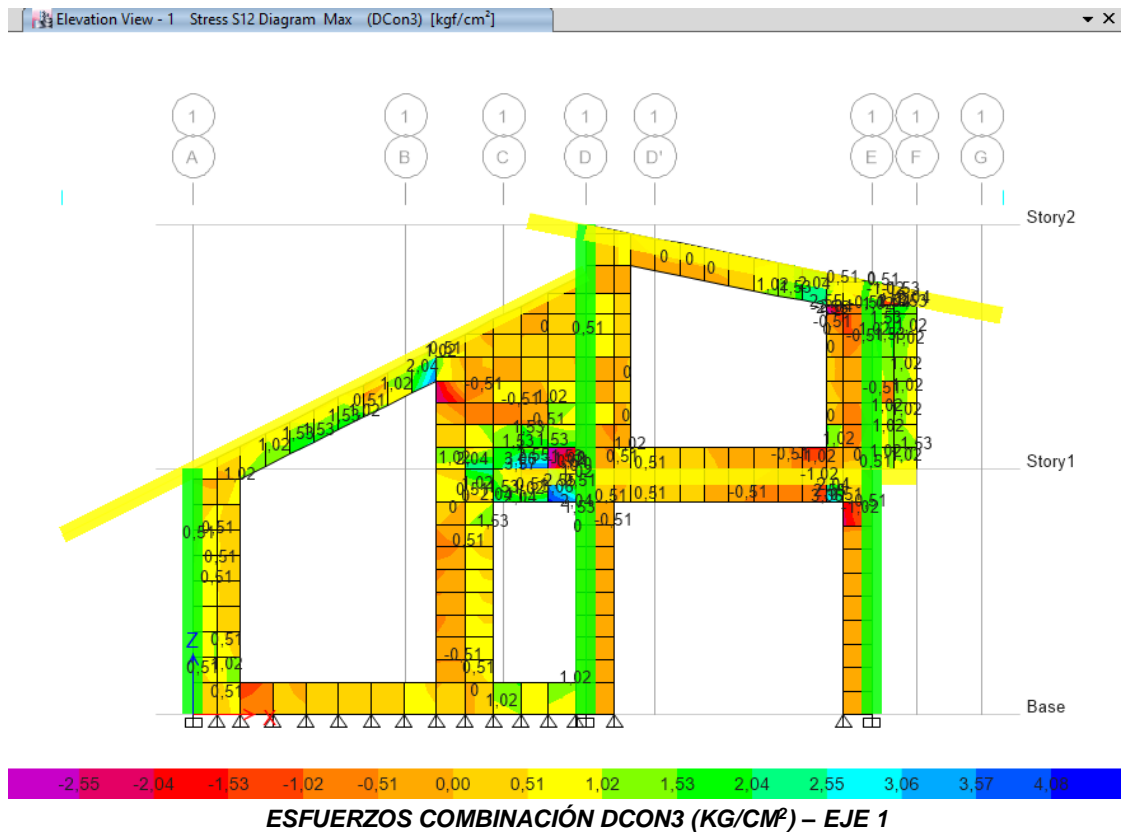
Figura 192: Esfuerzos Fachada Frontal – Modelación N°2 ETABS 2016.  
Fuente: (ETABS 2016 v.16.2.0, 2017).

De tal manera que en la segunda modelación (Figura 192) se evidencio variadas concentraciones de esfuerzos en los Ejes (A–D), en contraste de la tercera modelación (Figura 193), la misma que presento mayores esfuerzos en las zonas que se había asignado el reforzamiento. Consiguiendo de esta manera, distribuir de mejor forma las solicitaciones de carga a las mamposterías reforzadas, mejorando el comportamiento y el confinamiento de la mampostería.

Una de las medidas de reforzamiento estructural aplicadas a la vivienda en estudio, fue la construcción de una columna de confinamiento en la fachada frontal de la vivienda, tal como se puede apreciar a continuación (Figuras 192, 193).

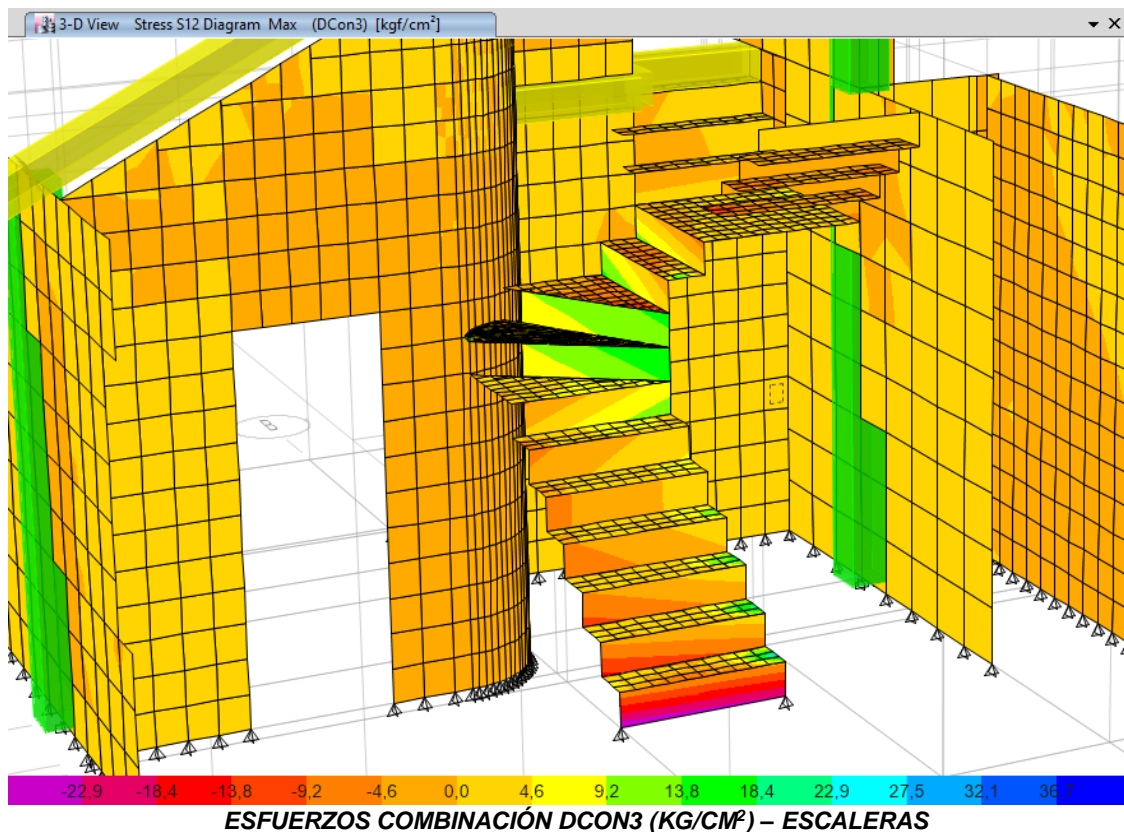
Figura 194: Esfuerzos Escaleras – Modelación N°2 ETABS 2016.

Como medida de reforzamiento a las escaleras de la vivienda, que sufrieron moderados daños, se optó por colocar muretes de hormigón armado, con la finalidad de generar un soporte a las escaleras en las dos direcciones (X e Y), tal como se puede apreciar a continuación. De igual manera se realizó un análisis de los esfuerzos resultantes de la combinación más crítica (DCon3) entre la Modelación N°2 (Figura 194) y N°3 (Figura 195). En la que se evidencio notablemente una disminución de generación de esfuerzos con respecto a la segunda simulación, los mismos que son producto de las diferentes cargas estructurales, demostrando el aporte de los muretes de hormigón armado al sistema resistente estructural de la vivienda.
