**PONTIFICIA UNIVERSIDAD CATÓLICA DEL ECUADOR**  
**FACULTAD DE INGENIERÍA**  
**ESCUELA DE CIVIL**

**DISERTACIÓN DE GRADO PREVIO A LA OBTENCIÓN DE TÍTULO DE**  
**INGENIERO CIVIL**

AUDITORÍA EN SEGURIDAD VIAL DE LA AV. SIMÓN BOLÍVAR.  
CASO DE ESTUDIO: TRAMO COMPRENDIDO ENTRE EL INTERCAMBIADOR  
DE CARAPUNGO Y SAN ANTONIO DE PICHINCHA.

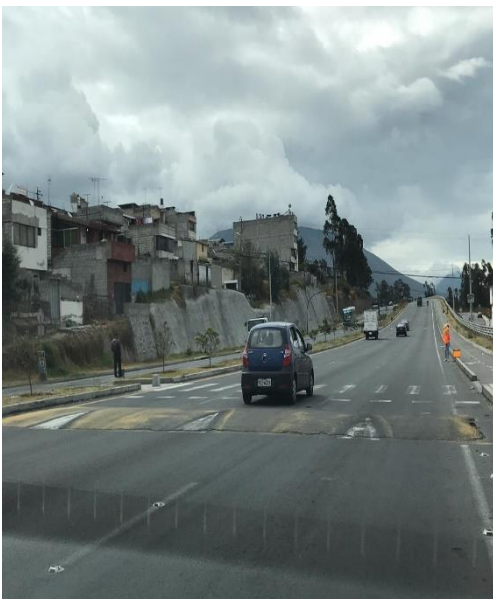
**Ubicación:** Abscisa 0+500, sentido S-N

**Hallazgos:** Señalización horizontal en malas condiciones.

**Descripción del problema:** Los reductores de velocidad y los cruces peatonales son difíciles de observar debido al mal estado de su pintura.

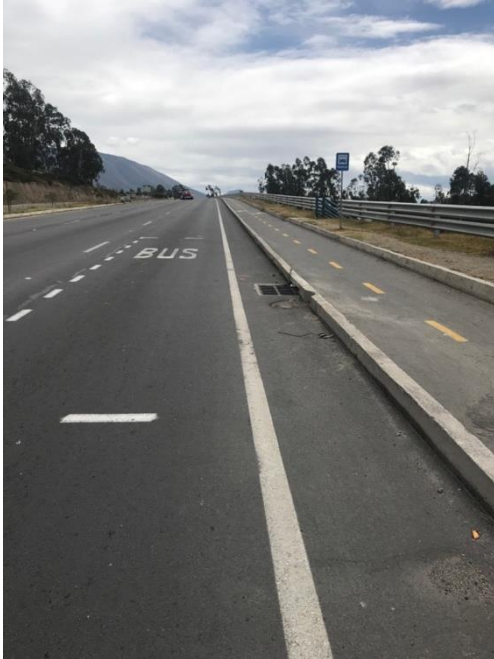
**Ubicación:** Abscisa 0+500, sentido S-N

**Hallazgo:** Parada de bus inadecuada, falta de estructura para protección a los pasajeros en caso de lluvia o sol excesivo, falta de acceso para personas con discapacidad.

**Descripción del problema:** No existe espacio para que las personas puedan esperar el transporte público de una manera segura, las mismas tienen que esperar en la ciclovía o sobre la carretera, además no existen accesos para que personas con discapacidad puedan acceder al transporte.

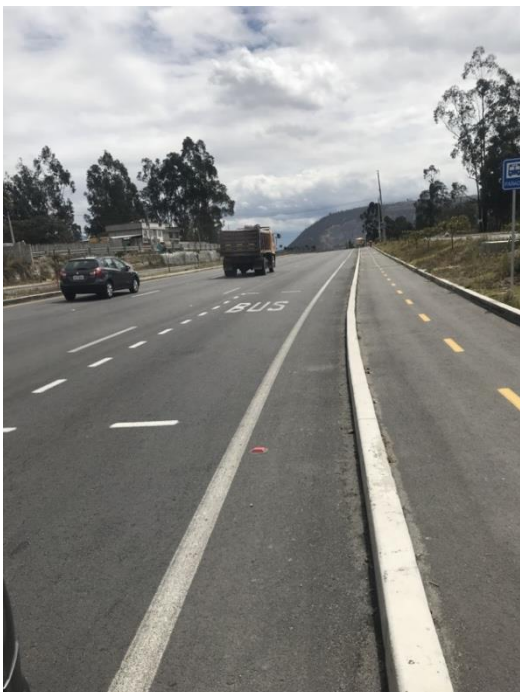
**Ubicación:** Abscisa 1+220, sentido S-N

**Hallazgo:** Parada de bus inadecuada, falta de estructura para protección a los pasajeros en caso de lluvia o sol excesivo, falta de acceso para personas con discapacidad.

**Descripción del problema:** No existe espacio para que las personas puedan esperar el transporte público de una manera segura, las mismas tienen que esperar en la ciclovía o sobre la carretera, además no existen accesos para que personas con discapacidad puedan acceder al transporte.

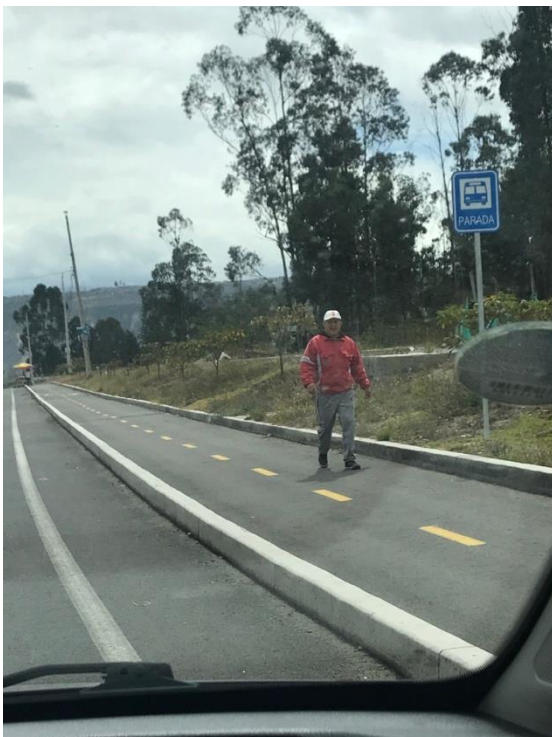
**Ubicación:** Abcisa 1+500 sentido sur-norte.

**Hallazgo:** Vereda no apta para circulación de peatones, no existe parada de bus, falta de espacio para que las personas esperen el transporte público.

**Descripción del problema:** Las personas se ven obligadas a transitar por la ciclovía ya que por la vereda no se puede, lo cuál puede causar colisiones entre los ciclistas y los peatones.

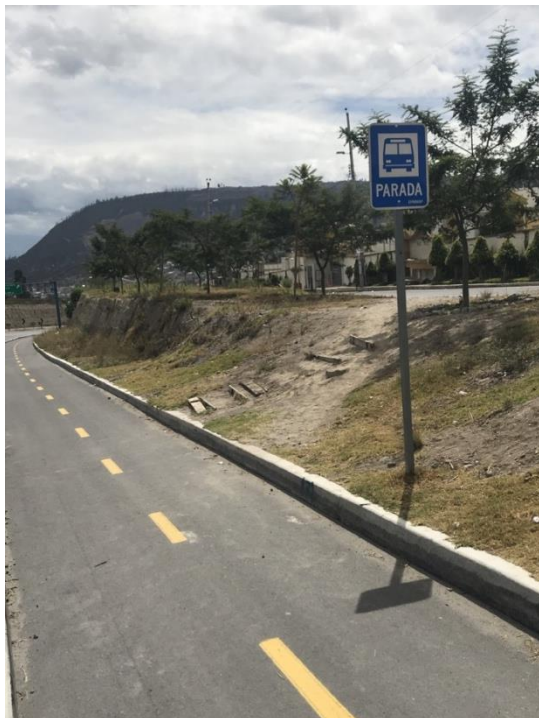
**Ubicación:** Abscisa 2+500 sentido sur-norte.

**Hallazgo:** Parada de bus inadecuada, graderíos en malas condiciones, falta de estructura para protección a los pasajeros en caso de lluvia o sol excesivo, falta de acceso para personas con discapacidad.

**Descripción del problema:** No existe espacio para que las personas puedan esperar el transporte público de una manera segura, las gradas de acceso se encuentran en condiciones precarias y las personas pueden sufrir resbalones y golpes, además no existen accesos para que personas con discapacidad puedan acceder al transporte

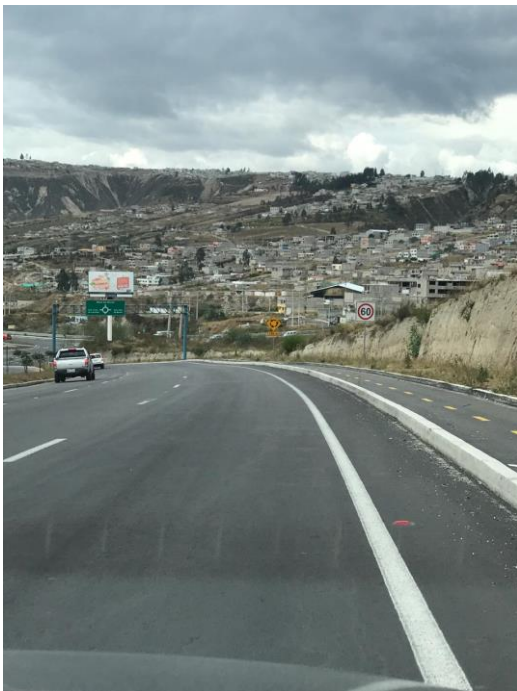
**Ubicación:** Abcisa 3+200 sentido S-N

**Hallazgo:** Falta Señalización vertical indicando curva abierta izquierda.

**Descripción del problema:** No existe señalización que indique la aproximación a la curva abierta izquierda antes de llegar a la intersección.

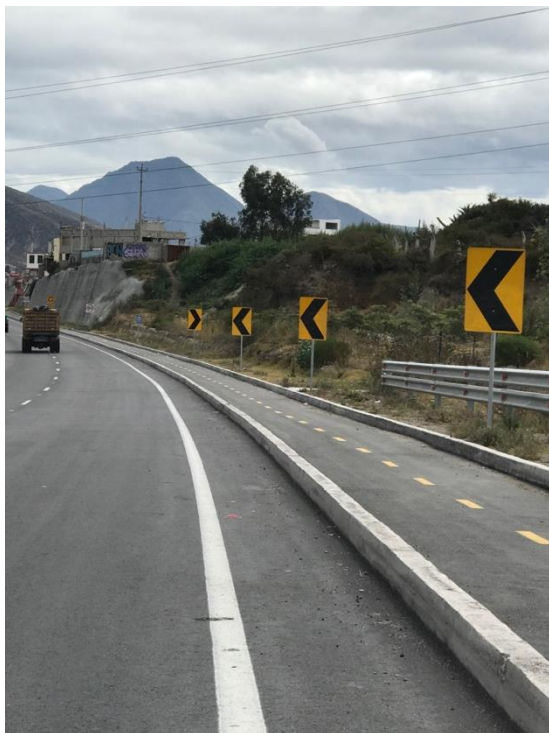
**Ubicación:** Abscisa 3+950, sentido S-N y N-S

**Hallazgos:** Señalización vertical ubicada incorrectamente.

**Descripción del problema:** La posición del último chevron se encuentra en sentido opuesto al que debería estar, además de indicar incorrectamente la orientación de la curva crea una distracción al conductor y puede causar accidentes.

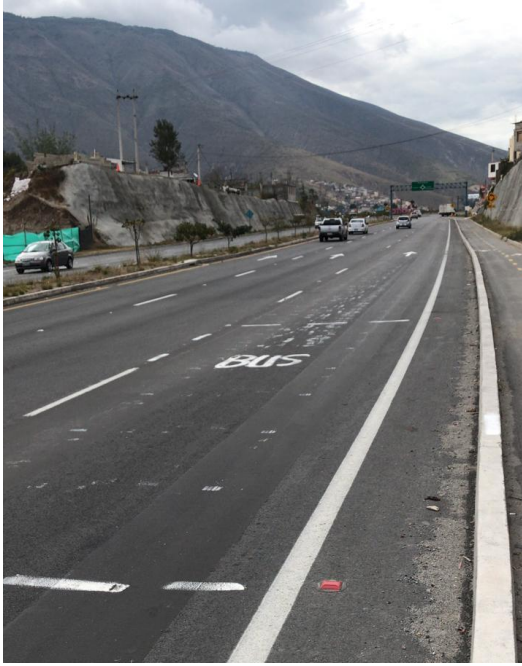
**Ubicación:** Abscisa 4+200, sentido S-N

**Hallazgo:** Falta de infraestructura para paradas de bus, falta de acceso para personas con discapacidad, cruce peatonal lejano.

**Descripción del problema:** Se puede observar que existe señalización horizontal que indica una parada de transporte público en los dos sentidos de la vía. Sin embargo, el paso peatonal mas cercano se encuentra muy lejos para cruzar, las personas optan por cruzar expuestas por el mismo lugar en el que para el bus.No existen accesos adecuados para las personas con discapacidad.

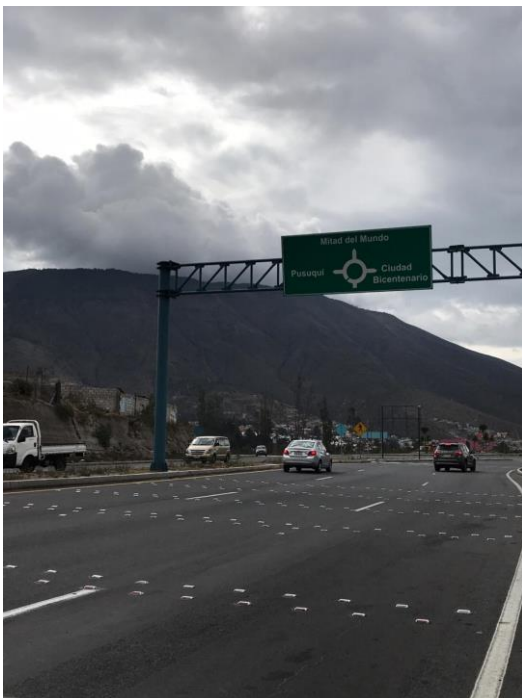
**Ubicación:** Abscisa 4+480, sentido S-N y N-S

**Hallazgo:** Soporte tipo pórtico para señalización elevada sin protección.

**Descripción del problema:** No existe protección sobre la columna del soporte tipo pórtico para señalización elevada, lo que aumenta la probabilidad de agravar el siniestro en caso de impacto frontal con vehículos.

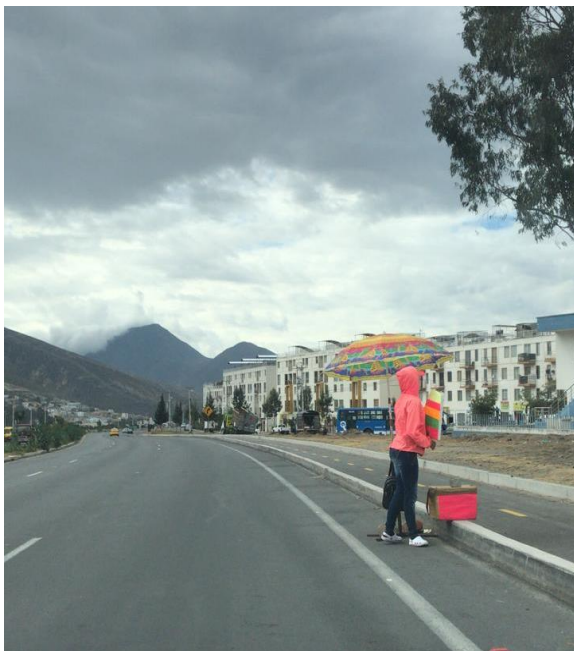
**Ubicación:** Abscisa 4+940, sentido S-N y N-S

**Hallazgos:** Comercialización de productos sobre la vía.

**Descripción del problema:** Existe comercialización de varios productos sobre la vía, esto puede generar accidentes vehiculares, atropellamiento de peatones, reduce flujo vehicular.

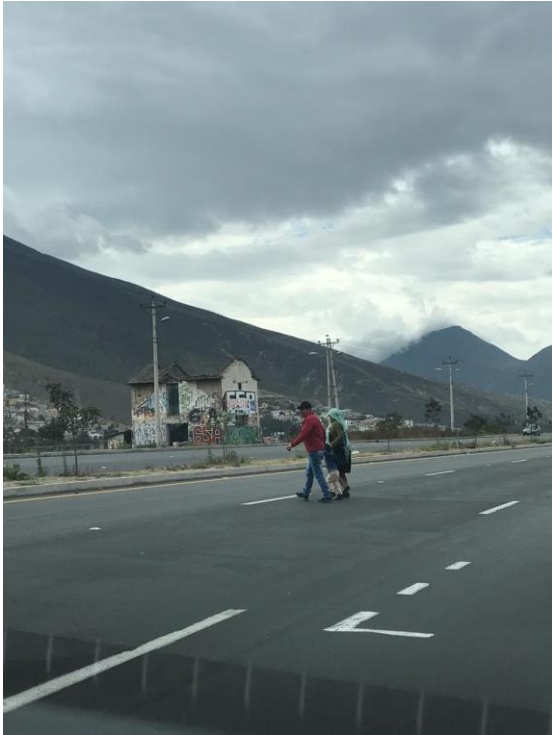
**Ubicación:** Abscisa 4+980, sentido S-N

**Hallazgos:** Invasión peatonal sobre la vía.

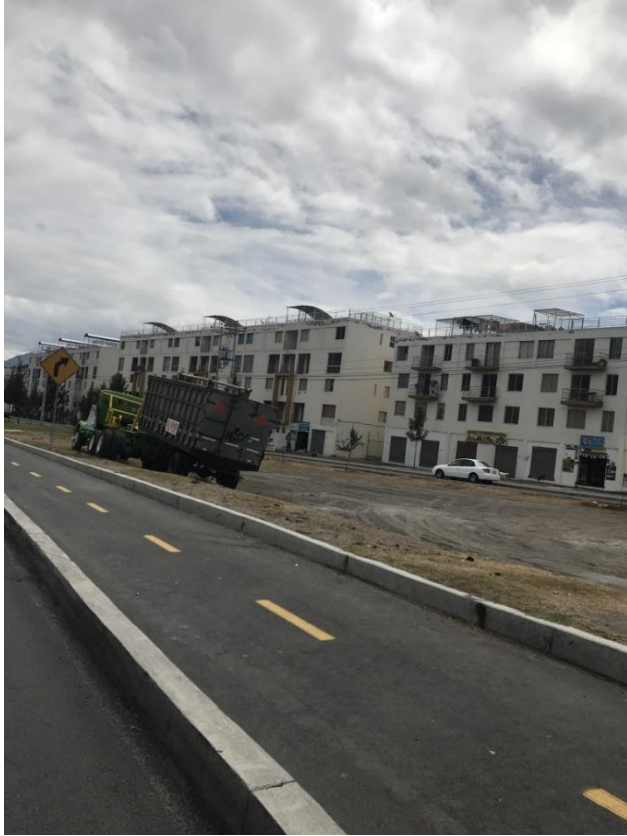
**Ubicación:** Abscisa 5+300, sentido S-N

**Hallazgos:** Vereda no apta para la circulación peatonal, los vehículos ocupan la vereda para estacionarse.

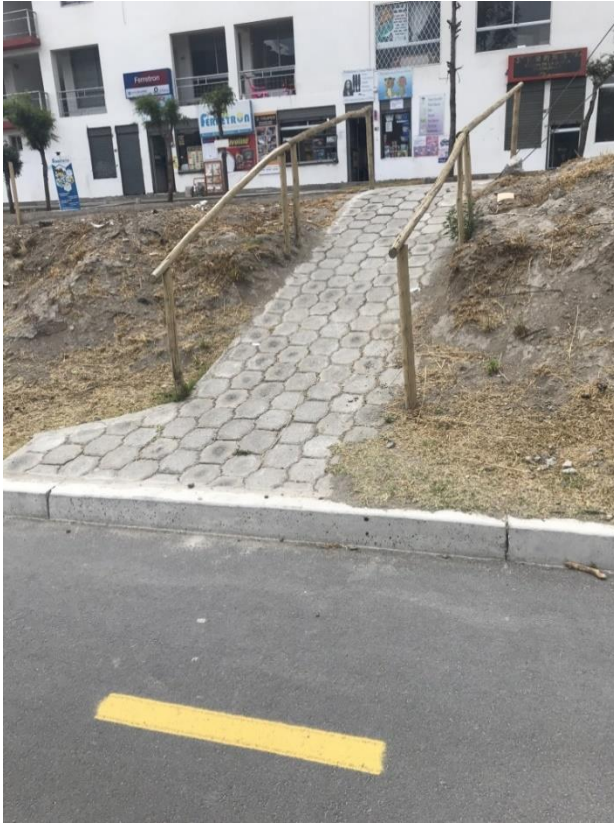
**Ubicación:** Abscisa 5+600, sentido S-N

**Hallazgos:** Acceso incompleto para personas con discapacidad, acceso en mal estado.

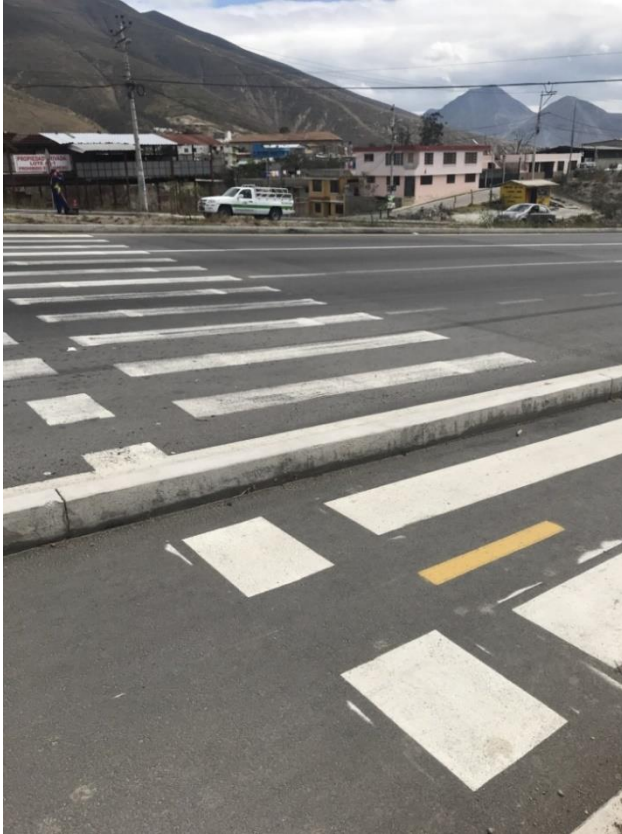
**Ubicación:** Abscisa 6+250, sentido S-N

**Hallazgos:** Cruce peatonal en mal estado, bordillo evita cruce de personas con discapacidad.

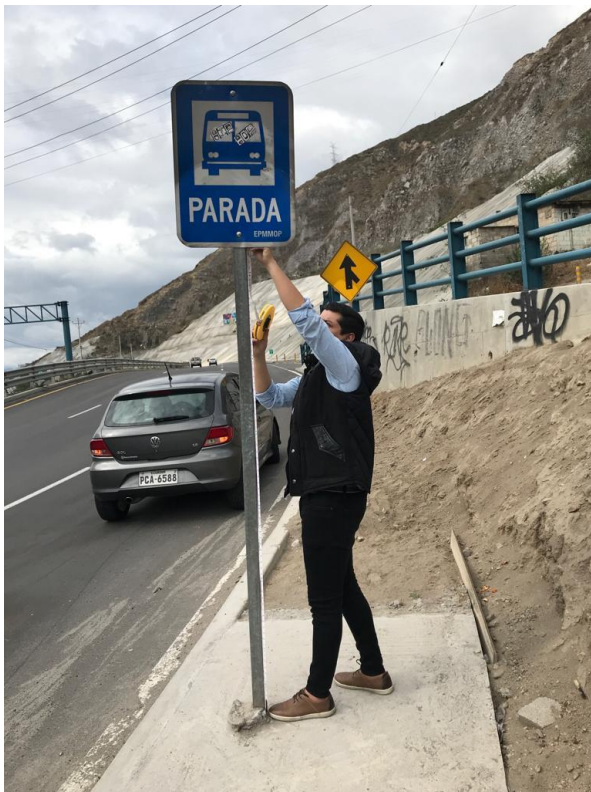
**Ubicación:** Abscisa 6+905, sentido S-N.

**Hallazgos:** Señalización vertical de parada de bus sin altura adecuada.

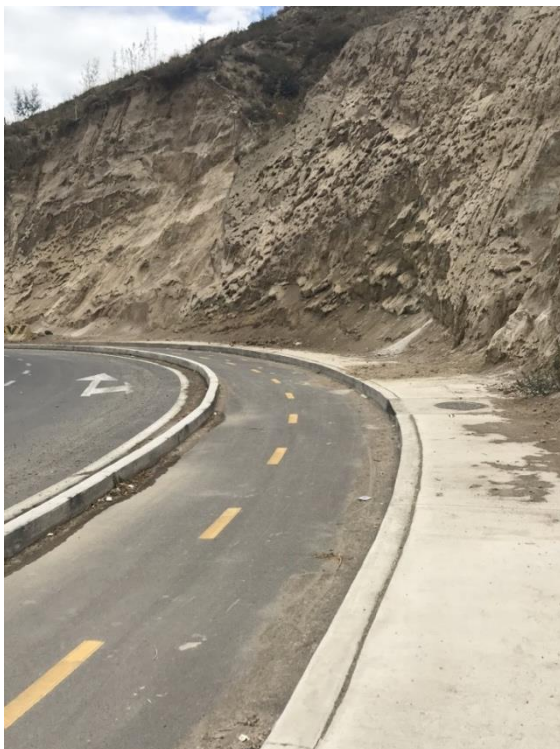
**Hallazgos:** Obstáculos en la vía, deslizamiento de tierra por inestabilidad de taludes.

**Descripción del problema:** El deslizamiento de tierras genera invasión de obstáculos tanto en los cruces peatonales como en la ciclovía y en la carretera, lo cual impide el paso de peatones y puede causar colisiones entre vehículos con los obstáculos y con otros vehículos.

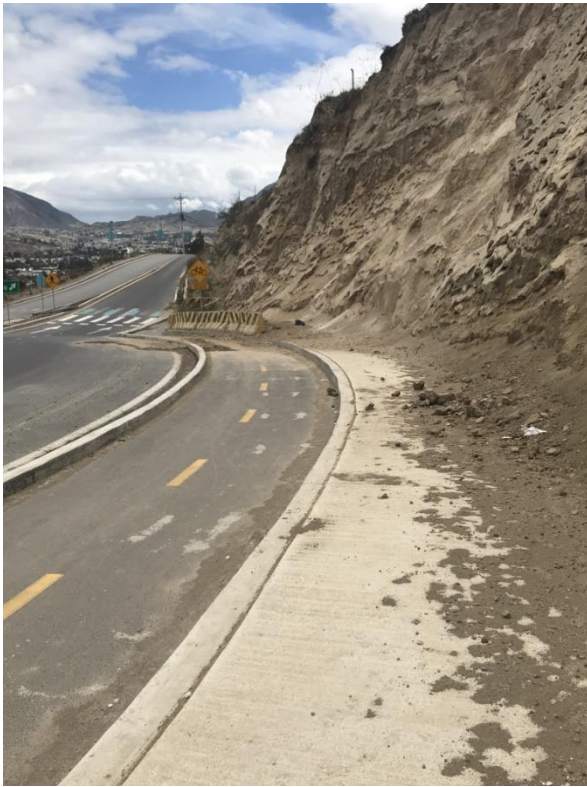
**Ubicación:** Abscisa 10+350, sentido S-N.

**Hallazgos:** Obstáculos en la vía, deslizamiento de tierra por inestabilidad de taludes.

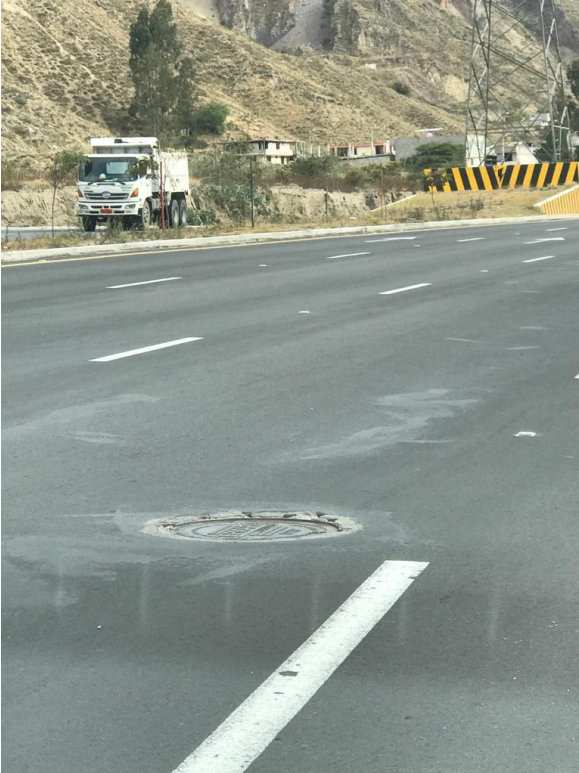
**Ubicación:** Abscisa 9+590, sentido N-S.

**Hallazgos:** Tapa del pozo de revisión de alcantarillado a desnivel de la superficie de la carretera.

**Descripción del problema:** Los vehículos que transitan por la vía intentan evadir el conducir sobre la tapa del pozo de revisión, lo que puede ocasionar accidentes o daños a los vehículos.

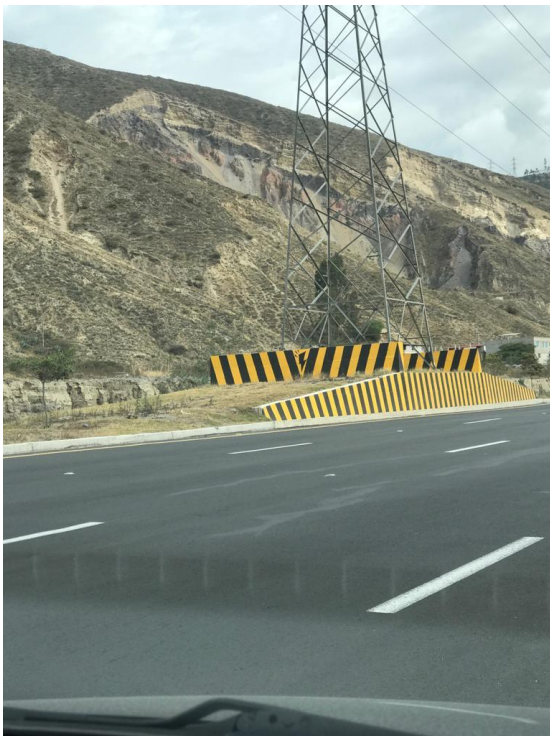
**Ubicación:** Abscisa 9+550, sentido N-S

**Hallazgos:** Base de la torre eléctrica sin protección.

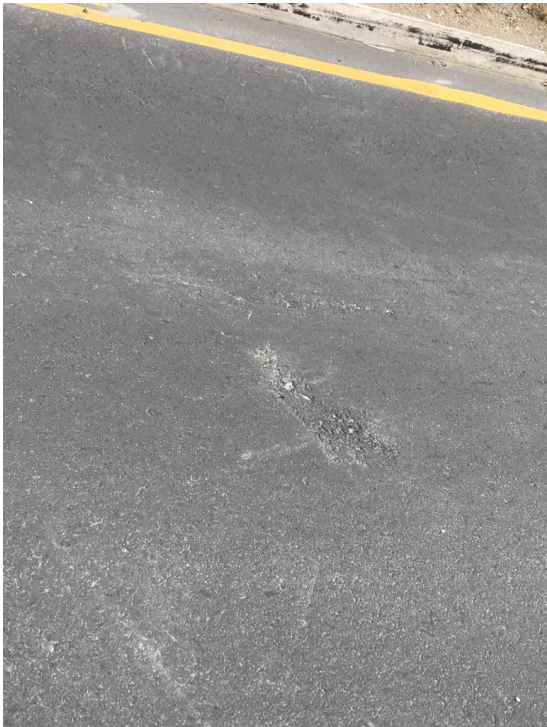
**Ubicación:** Abscisa 9+060, sentido N-S.

**Hallazgos:** Fisura sobre la superficie de la carretera.

**Descripción del problema:** La fisura puede aumentar su dimensión o se pueden crear baches de la misma.

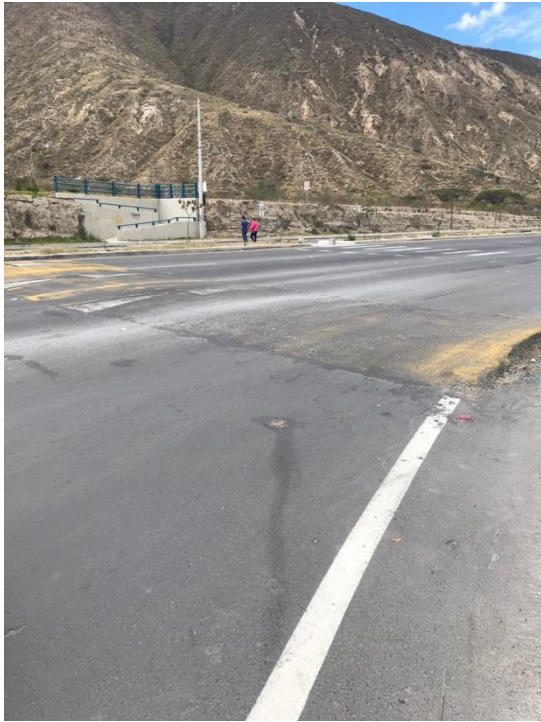
**Ubicación:** Abscisa 8+960, sentido N-S

**Hallazgos:** Mal estado de pintura en reductor de velocidad y cruce peatonal.

**Descripción del problema:**El mal estado de la señalización horizontal puede causar confusiones entre peatones y conductores y generar accidentes, el mal estado de la señalización puede ser igual de riesgoso que la falta de la misma.

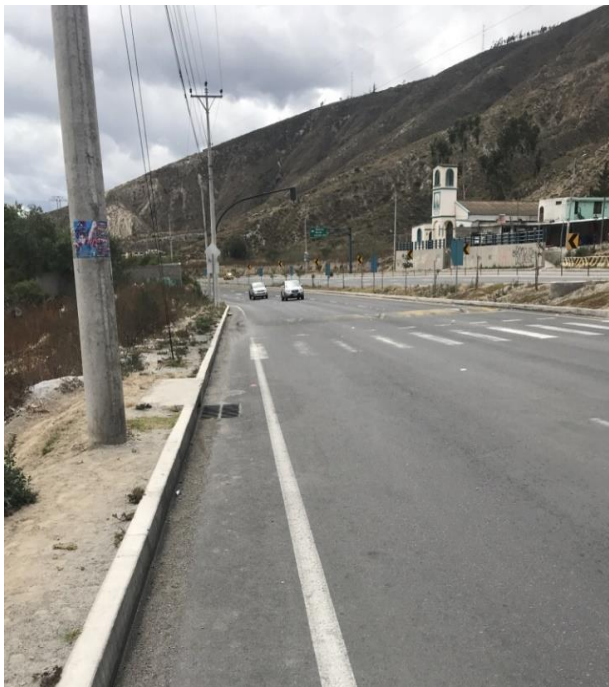
**Ubicación:** Abscisa 8+850, sentido N-S

**Hallazgos:** Señalización horizontal desgastada, falta de accesos para personas con discapacidad.

**Descripción del problema:**Tanto el reductor de velocidad como el cruce peatonal se encuentran en mal estado, además no hay un acceso adecuado para que personas con discapacidad puedan cruzar. La vereda no es apta para la circulación peatonal.

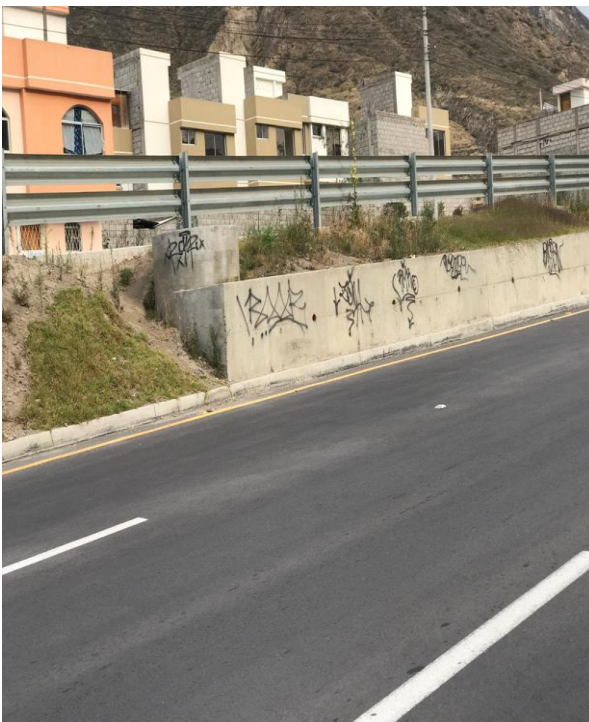
**Ubicación:** Abcisa 8+550, sentido N-S.

**Hallazgos:** Muro de hormigón sin protección.

**Descripción del Problema:** No existe protección sobre muro de hormigón, lo que aumenta la probabilidad de agravar el siniestro en caso de impacto frontal con vehículos.

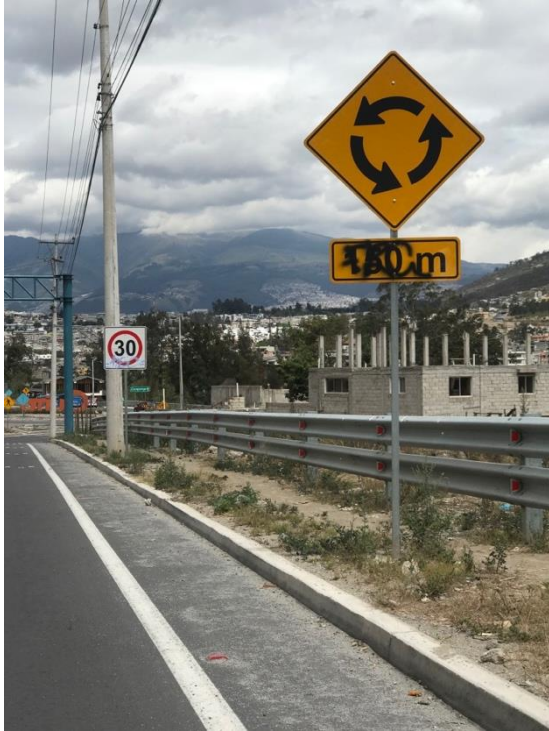
**Ubicación:** Abcisa 7+900, sentido N-S

**Hallazgos:** Señalización vertical en mal estado.

**Descripción del problema:** No se observa la información proporcionada en la señalización.

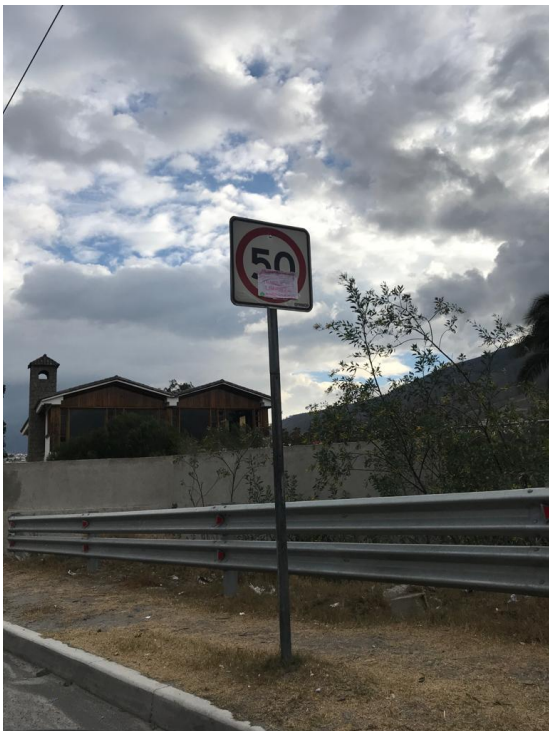
**Ubicación:** Abcisa 7+000, sentido N-S.

**Hallazgos:** Señalización vertical de velocidad sin visibilidad total.

**Descripción del problema:** No es posible visualizar de forma clara la velocidad a la que se puede circular por ese tramo de la carretera.

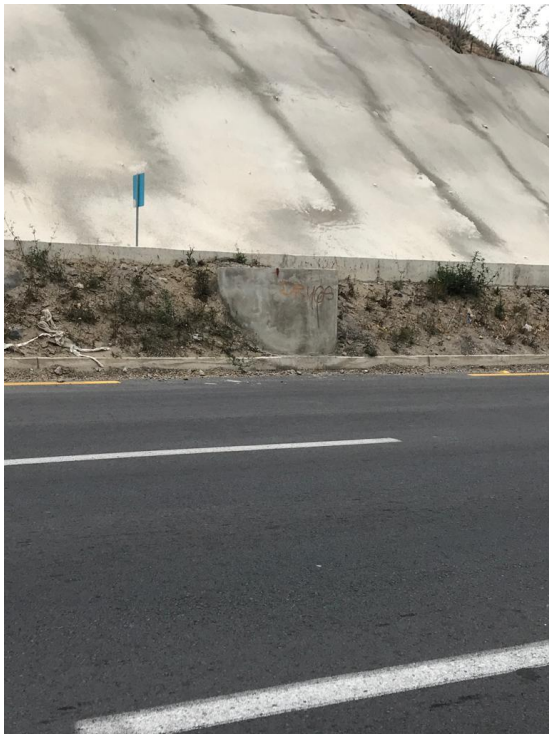
**Ubicación:** Abcisa 6+720, sentido N-S

**Hallazgos:** Pozo de revisión sin protección.

**Descripción del Problema:** No existe protección sobre base el pozo de revisión, lo que aumenta la probabilidad de agravar el siniestro en caso de impacto frontal con vehículos.

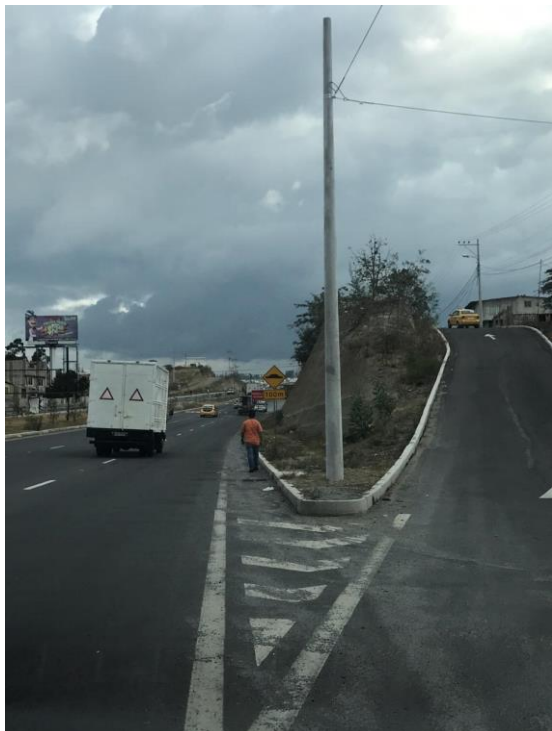
**Ubicación:** Abcisa 6+610, sentido N-S.

**Hallazgos:** Poste sin protección en una itersección de la carretera.

**Descripción del Problema:** No existe protección sobre poste, lo que aumenta la probabilidad de agravar el siniestro en caso de impacto frontal con vehículos.

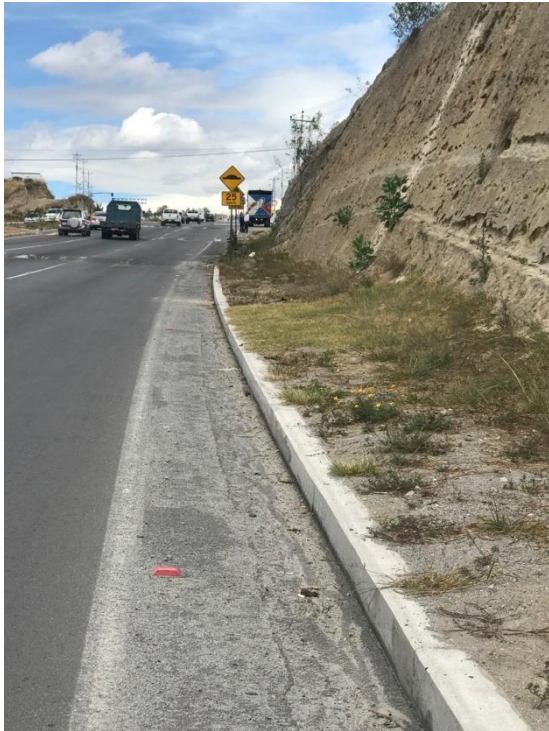
**Ubicación:** Abcisa 6+450, sentido N-S

**Hallazgos:** Vereda no apta para la circulación peatonal, presencia de gravilla en el espaldón de la vía.

**Descripción del problema:** La presencia de vegetación crecida en la vereda impide la circulación de los peatones lo cuál provoca que los mismos invadan la vía, la gravilla presente en el espaldón de la vía puede generar inestabilidad en los vehículos y provocar accidentes.

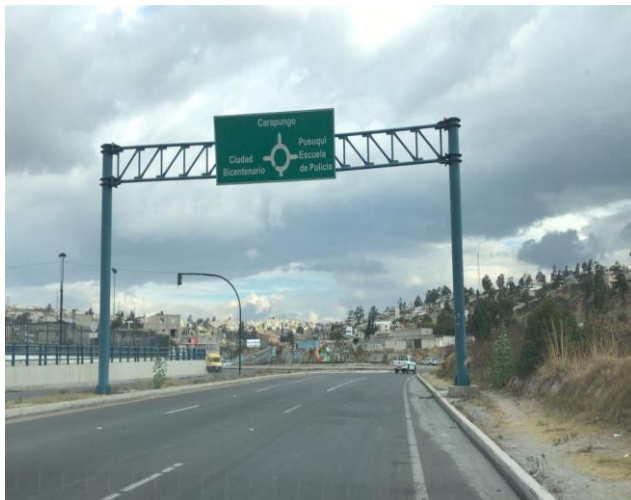
**Ubicación:** Abscisa 5+770, sentido N-S

**Hallazgos:** Soporte tipo pórtico para señalización elevada sin protección.

**Descripción del problema:** No existe protección sobre la columna del soporte tipo pórtico para señalización elevada, lo que aumenta la probabilidad de agravar el siniestro en caso de impacto frontal con vehículos.

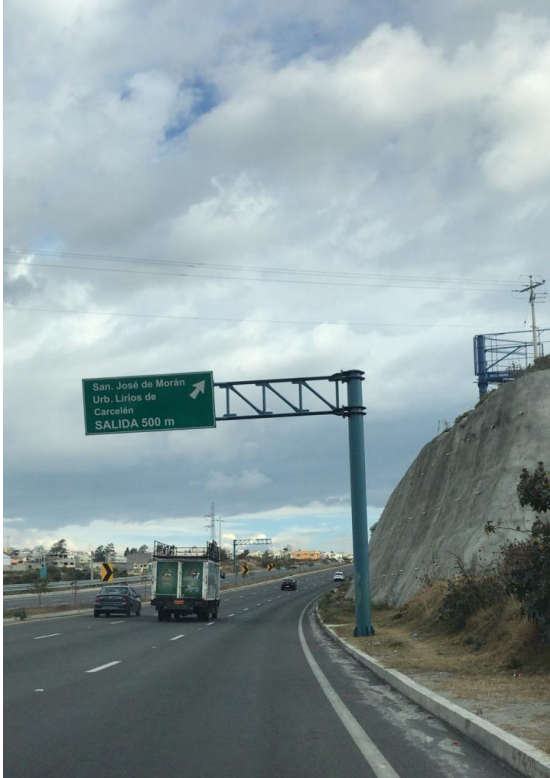
**Ubicación:** Abscisa 4+650, sentido N-S

**Hallazgos:** Soporte tipo voladizo para señalización elevada sin protección.

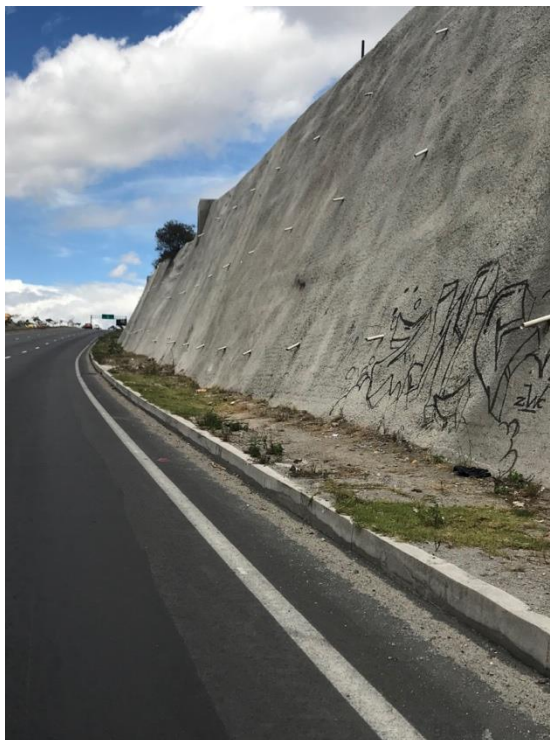
**Ubicación:** Abscisa 4+350, sentido N-S

**Hallazgos:** Vereda no apta para circulación peatonal, presencia de vegetación, drenajes de talud interfieren con el flujo peatonal.

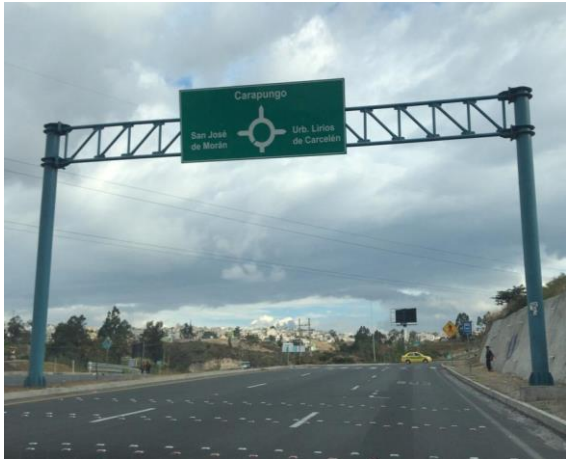
**Hallazgos:** Soporte tipo pórtico para señalización elevada sin protección.

**Descripción del problema:** No existe protección sobre la columna del soporte tipo pórtico para señalización elevada, lo que aumenta la probabilidad de agravar el siniestro en caso de impacto frontal con vehículos.

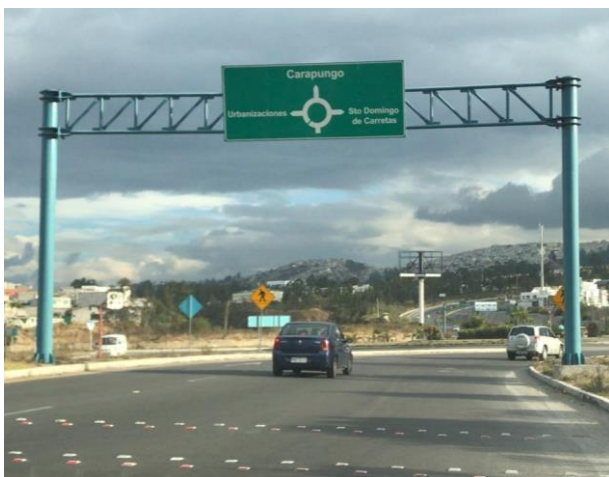
**Ubicación:** Abscisa 3+200, sentido N-S

**Hallazgos:** Soporte tipo pórtico para señalización elevada sin protección.

**Descripción del problema:** No existe protección sobre la columna del soporte tipo pórtico para señalización elevada, lo que aumenta la probabilidad de agravar el siniestro en caso de impacto frontal con vehículos.

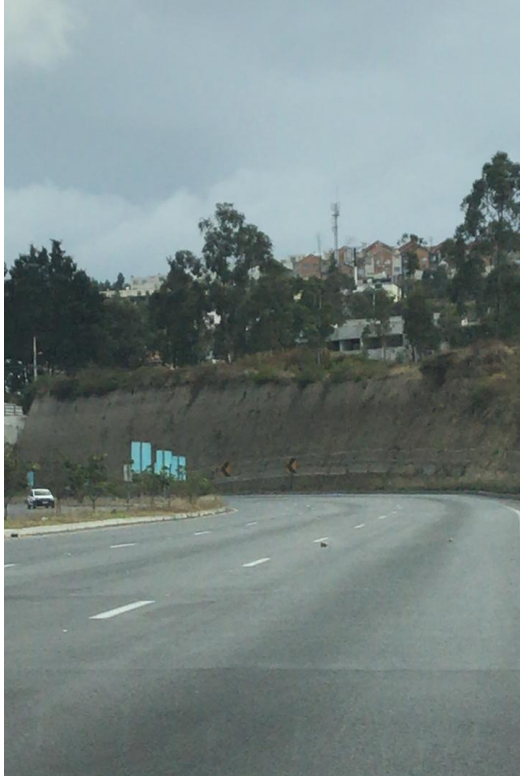
**Ubicación:** Abscisa 2+100, sentido N-S

**Hallazgos:** Falta de delineadores direccionales en tangente de entrada.

**Descripción del problema:** Los delineadores direccionales de curva no existen en la tangente de entrada. Esto puede ocasionar que conductores no visualice desde donde empieza la curva.

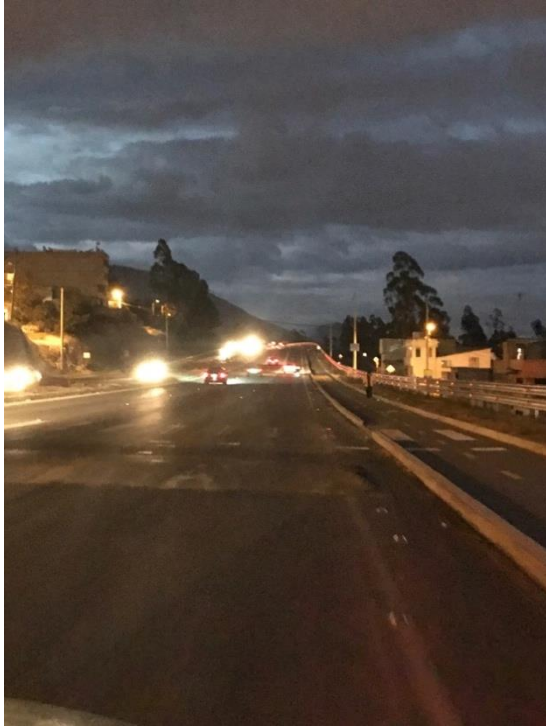
**Ubicación:** Abscisa 0+500 sentido S-N.

**Hallazgos:** No se puede observar el paso peatonal con claridad, falta de retroreflectividad.

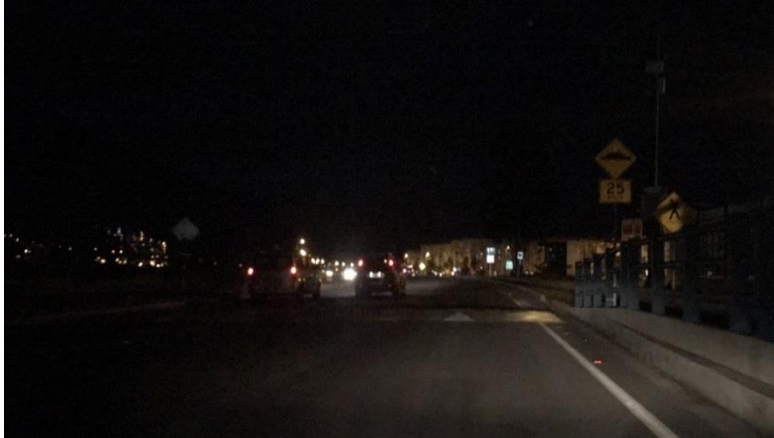
**Hallazgos:** Pintura desgastada en reductor de velocidad, señalización vertical obstruida, falta de iluminación.

**Descripción del problema:** En horas de la noche es muy difícil para los conductores observar el reductor de velocidad ya que la pintura está desgastada y la

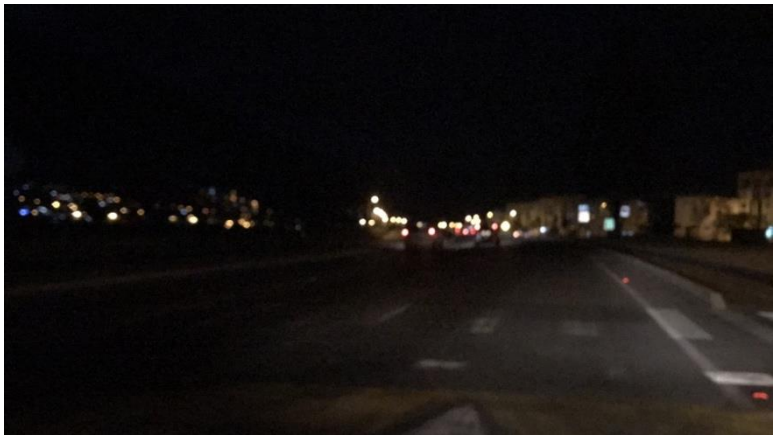
**Ubicación:** Abscisa 4+750 sentido S-N

**Hallazgos:** Paso peatonal en malas condiciones, falta de iluminación en la vía.

**Descripción del problema:** Los peatones son vulnerables a atropelamientos ya que el paso cebra es muy difícil de observar para los conductores en horas de la noche por la falta de iluminación.

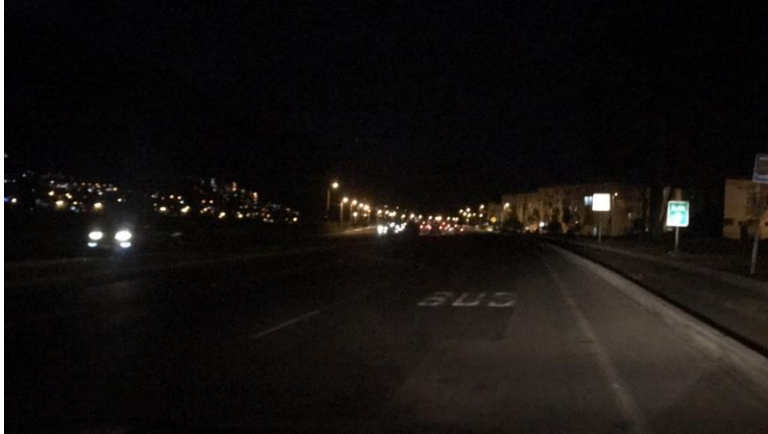
**Ubicación:** Abscisa 4+780 sentido S-N

**Hallazgos:** Falta de iluminación, señalización que indica parada de bus en mal estado.

**Descripción del problema:** En horas de la noche es muy difícil para el conductor del vehículo observar la señalización tanto vertical como horizontal que indica parada de bus por la falta de

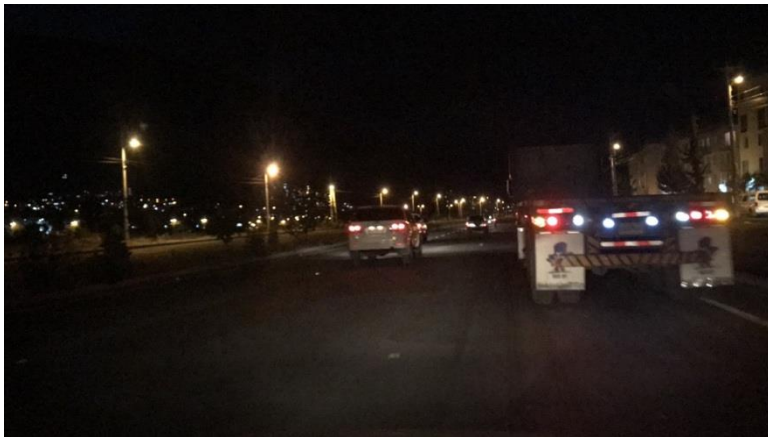
**Ubicación:** Abscisa 5+000 sentido S-N

**Hallazgos:** Transporte pesado estacionado sobre la vía.

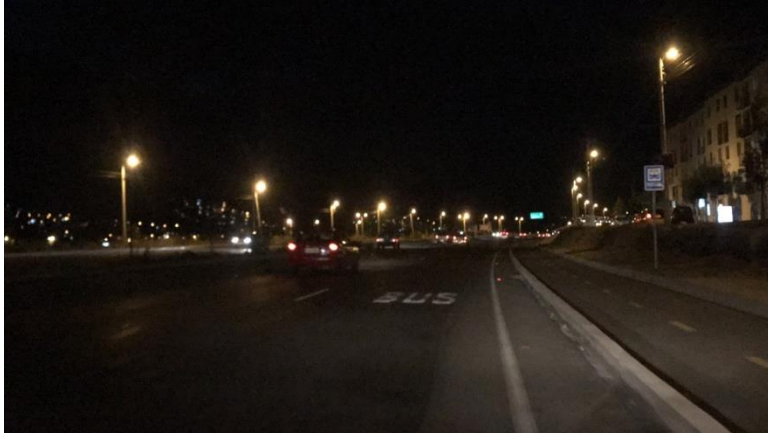
**Ubicación:** Abscisa 5+500 sentido S-N

**Hallazgos:** Falta de iluminación, señalización que indica parada de bus en mal estado.

**Descripción del problema:** En horas de la noche es muy difícil para el conductor del vehículo observar la señalización tanto vertical como horizontal que indica parada de bus por la falta de iluminación y el mal estado de la

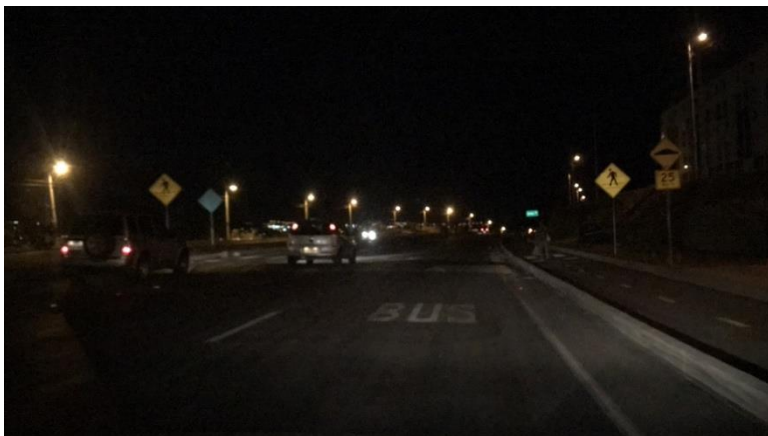
**Ubicación:** Abscisa 5+650 sentido S-N

**Hallazgos:** Señalización que indica parada de bus en mal estado, pintura en reductor de velocidad desgastada, falta de iluminación.

**Descripción del problema:** Los conductores no son capaces de observar que existe una parada de bus ni un reductor de velocidad por la falta de iluminación, lo cuál puede causar colisiones y

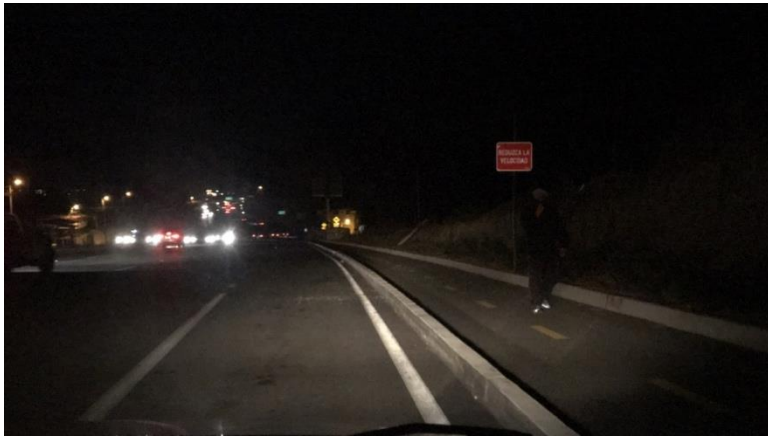
**Ubicación:** Abscisa 5+800 sentido S-N

**Hallazgos:** Falta de iluminación, acera no apta para tránsito peatonal.

**Descripción del problema:** Los peatones se ven obligados a transitar por la ciclovía ya que la acera no es apta para su circulación, lo cuál los hace vulnerables a colisiones con bicicletas y la falta de iluminación los hace vulnerables a la delincuencia.

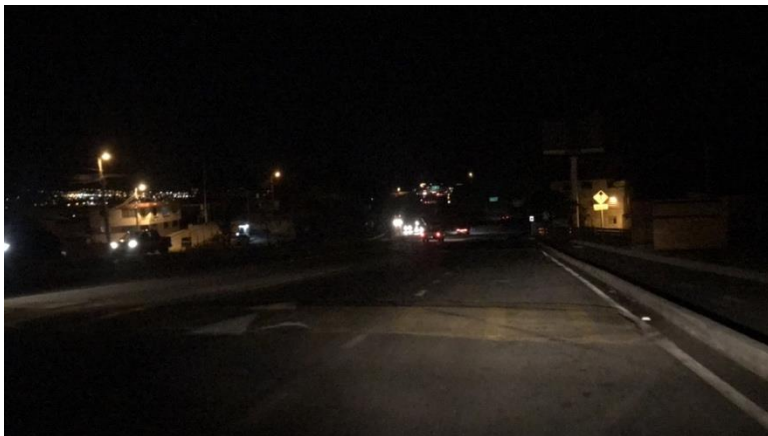
**Ubicación:** Abscisa 6+000 sentido S-N

**Hallazgos:** Pintura desgastada en reductor de velocidad, falta de iluminación.

**Descripción del problema:** La falta de iluminación y el mal estado de la pintura impiden que el conductor observe el reductor de velocidad con anticipación.

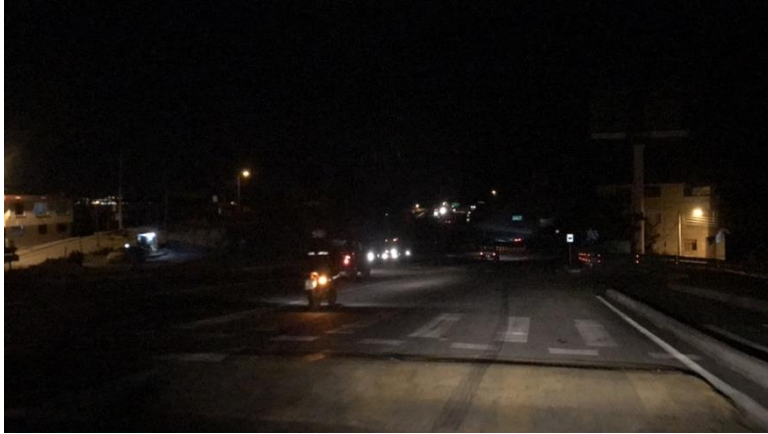
**Ubicación:** Abscisa 6+200 sentido S-N

**Hallazgos:** Paso cebra y reductor de velocidad con pintura desgastada, falta de iluminación.

**Descripción del problema:** En horas de la noche es difícil observar el reductor de velocidad y el paso cebra lo cuál puede causar atropellamientos.

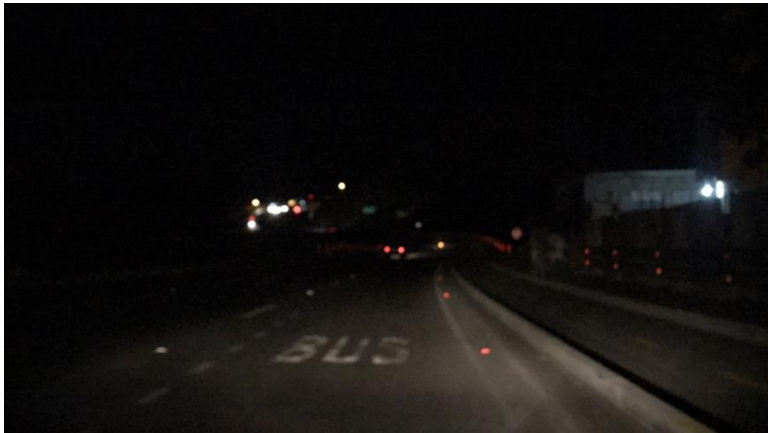
**Ubicación:** Abscisa 6+200 sentido S-N

**Hallazgos:** Señalización que indica parada de bus en malas condiciones, falta de iluminación.

**Descripción del problema:** La pintura de la parada de bus se encuentra desgastada y la falta de iluminación impide que la misma sea vista con anticipación por los conductores.

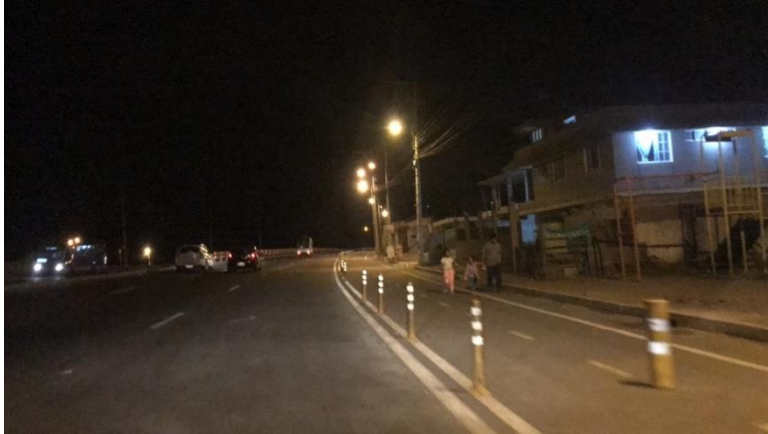
**Hallazgos:** Presencia de peatones en cicloavía.

**Descripción del problema:** La falta de aceras adecuadas para la circulación peatonal obliga a los peatones a circular por la cicloavía.

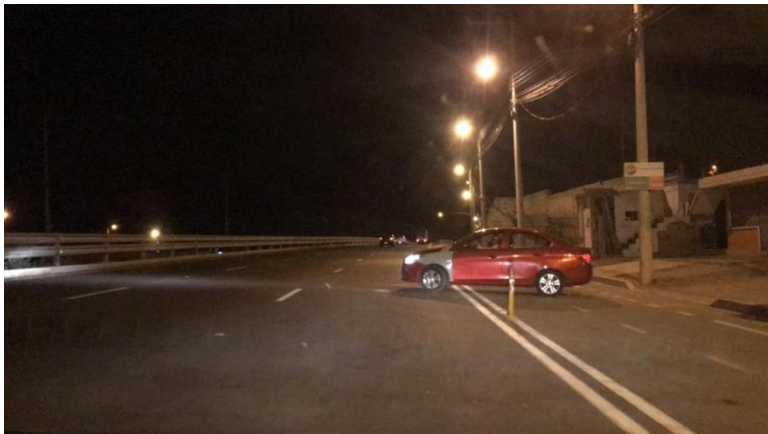
**Ubicación:** Abscisa 7+800 sentido S-N

**Hallazgos:** Vehículos invaden cicloavía, falta de señalización.

**Descripción del problema:** La falta de señalización vertical y horizontal en los accesos generan que los vehículos invadan la cicloavía sin ningún tipo de restricción ni advertencia a los ciclistas lo cual puede causar

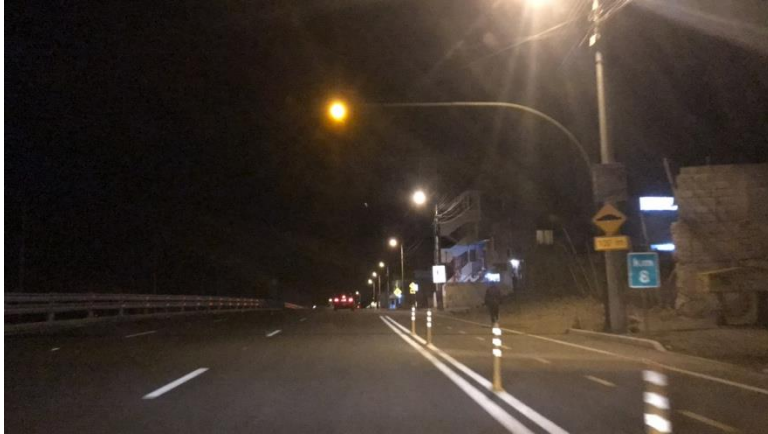
**Ubicación:** Abscisa 7+850 sentido S-N

entre ciclovía y carretera.

Frecuencia: frecuente.

Severidad: alta.

Gravedad: F. Intervención: inmediata.

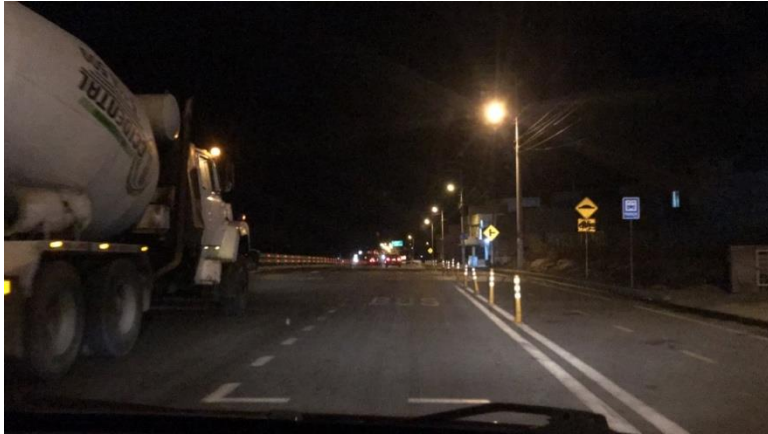
**Descripción del problema:** Un tramo de la ciclovía no cuenta con ningún tipo de protección, lo cuál deja a ciclistas y peatones que invaden la ciclovía vulnerables a atropellamientos.

**Hallazgos:** Falta de espacio e iluminación para peatones que esperan el transporte público.

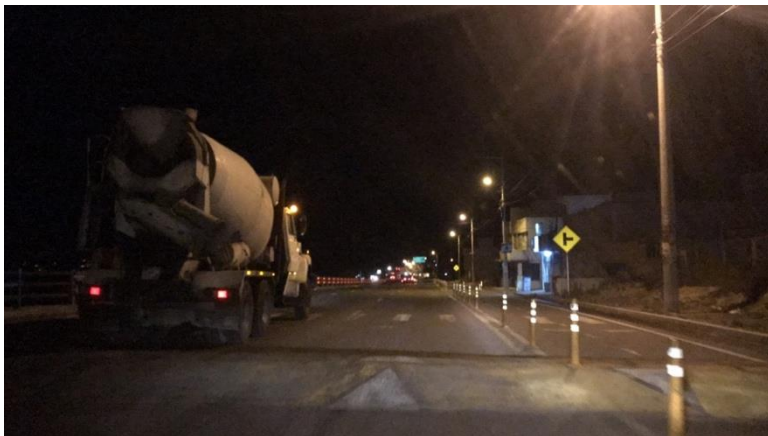
**Ubicación:** Abscisa 8+500 sentido S-N

**Hallazgos:** Reductor de velocidad y paso cebra con pintura desgastada.

**Descripción del problema:** Los conductores de los vehículos en horas de la noche no son capaces de ver con claridad.
