**PONTIFICIA UNIVERSIDAD CATÓLICA DEL ECUADOR**  
**FACULTAD DE INGENIERÍA**  
**ESCUELA DE CIVIL**

**DISERTACIÓN DE GRADO PREVIO A LA OBTENCIÓN DE TÍTULO DE**  
**INGENIERO CIVIL**

AUDITORÍA EN SEGURIDAD VIAL DE LA AV. SIMÓN BOLÍVAR.  
CASO DE ESTUDIO: TRAMO COMPRENDIDO ENTRE EL INTERCAMBIADOR  
DE CARAPUNGO Y SAN ANTONIO DE PICHINCHA.

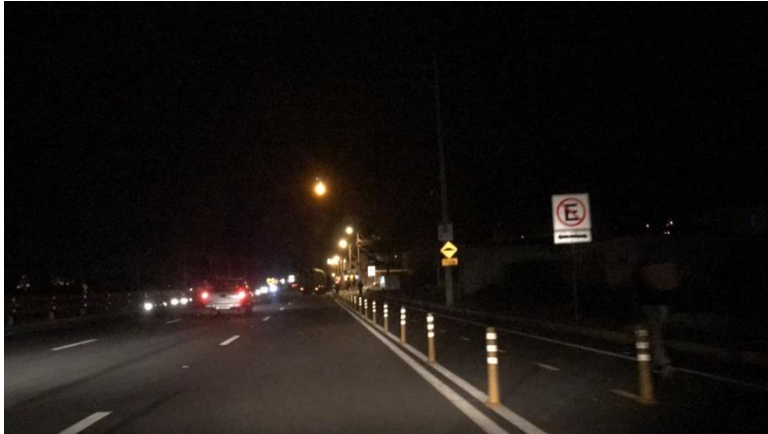
**Ubicación:** Abscisa 8+550 sentido S-N

**Hallazgos:** Peatones invaden ciclovia.

**Descripción del problema:** La acera no es apta para la circulación de peatones lo cuál los obliga a invadir otro espacio.

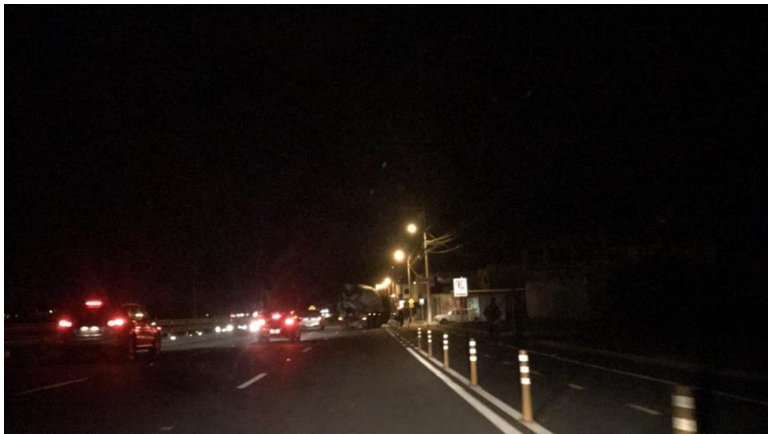
**Ubicación:** Abscisa 8+600 sentido S-N

**Hallazgos:** Peatones invaden ciclovia.

**Descripción del problema:** La acera no es apta para la circulación de peatones lo cuál los obliga a invadir otro espacio.

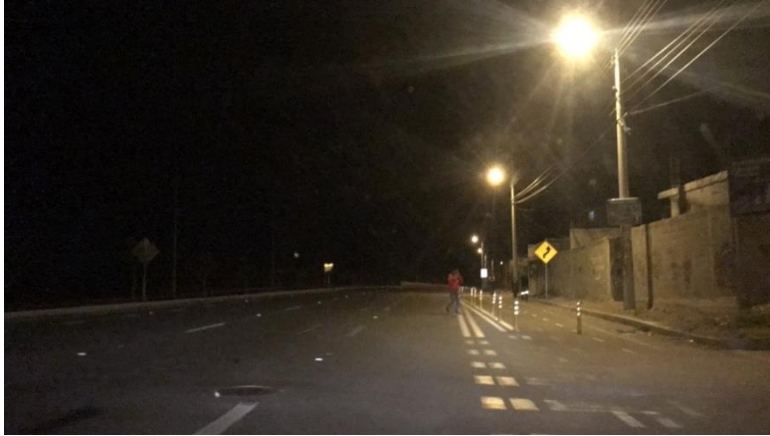
**Ubicación:** Abscisa 8+600 sentido S-N

**Hallazgos:** Falta de paso peatonal en zona poblada, falta de iluminación.

**Descripción del problema:** Los peatones cruzan por cualquier lugar de la calle siendo vulnerables a un atropellamiento.

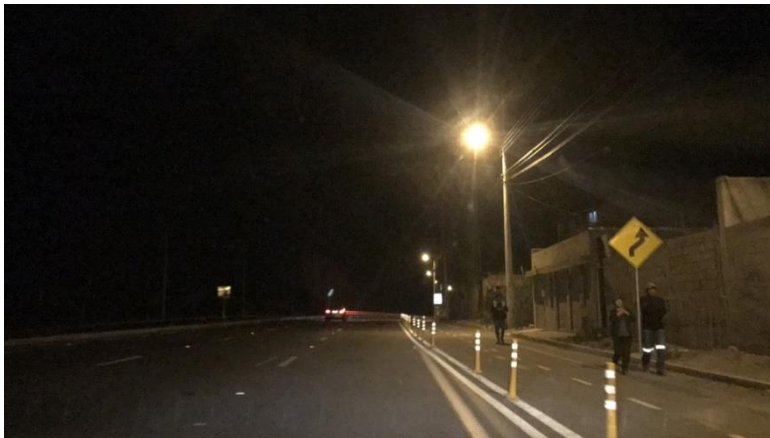
**Ubicación:** Abscisa 8+650 sentido S-N

**Hallazgos:** Peatones invaden ciclovía.

**Descripción del problema:** La acera no es apta para la circulación de peatones lo cuál los obliga a invadir otro espacio.

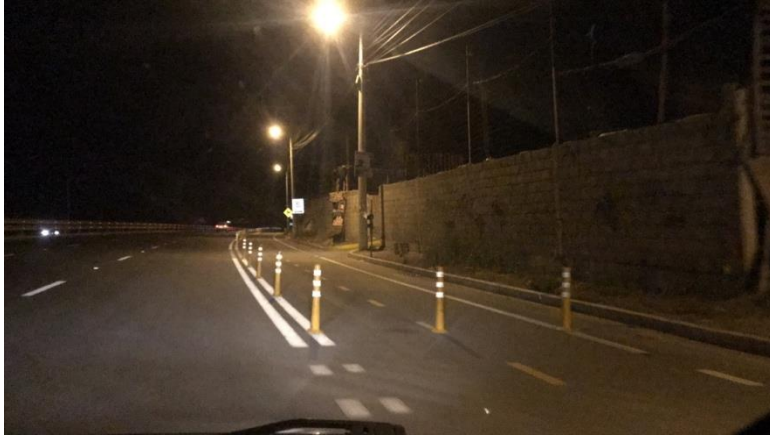
**Ubicación:** Abscisa 8+700 sentido S-N

**Hallazgos:** ciclovia sin protección adecuada, obstrucciones transversales en la ciclovia.

**Descripción del problema:** Un tramo de la ciclovia no cuenta con ningún tipo de protección, lo cuál deja a ciclistas y peatones que invaden la ciclovia vulnerables a atropellamientos.

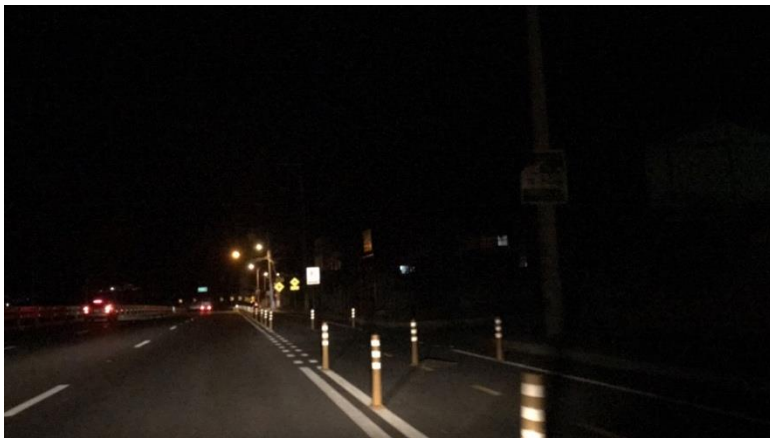
**Ubicación:** Abscisa 8+750 sentido S-N

**Hallazgos:** Obstrucciones transversales en la ciclovia, falta de iluminación en el tramo.

**Descripción del problema:** La circulación de los ciclistas se ve afectada por las obstrucciones transversales al sentido de circulación de los mismos y la falta de iluminación puede generar

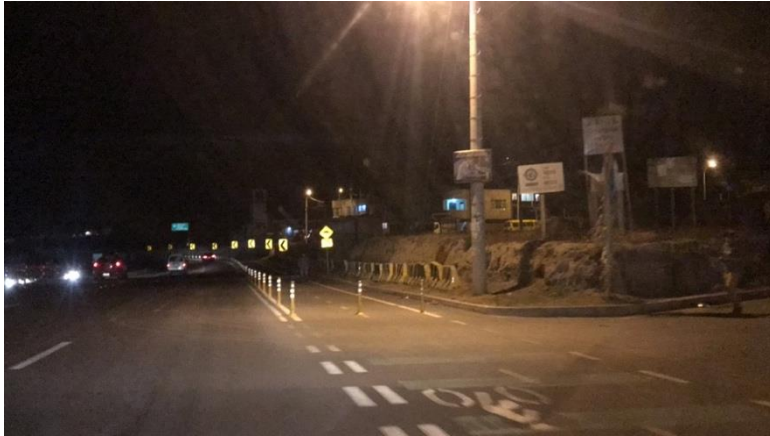
**Ubicación:** Abscisa 9+000 sentido S-N

**Hallazgos:** Señalización horizontal sobrepuesta.

**Descripción del problema:** La pintura de la señalización horizontal sobrepuesta genera confusión tanto en los ciclistas como en los conductores de vehículos que ingresan a la carretera por la intersección.

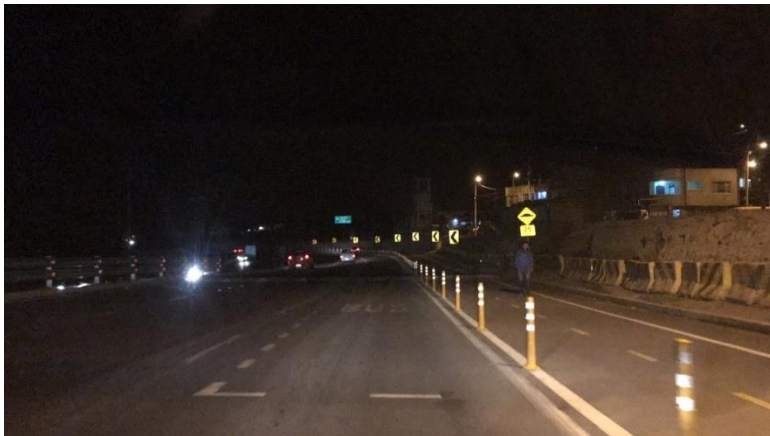
**Ubicación:** Abscisa 9+200 sentido S-N

**Hallazgos:** Peatones invaden ciclo vía, parada de bus en malas condiciones.

**Descripción del problema:** No existe acera para la circulación peatonal, la parada de bus en malas condiciones.

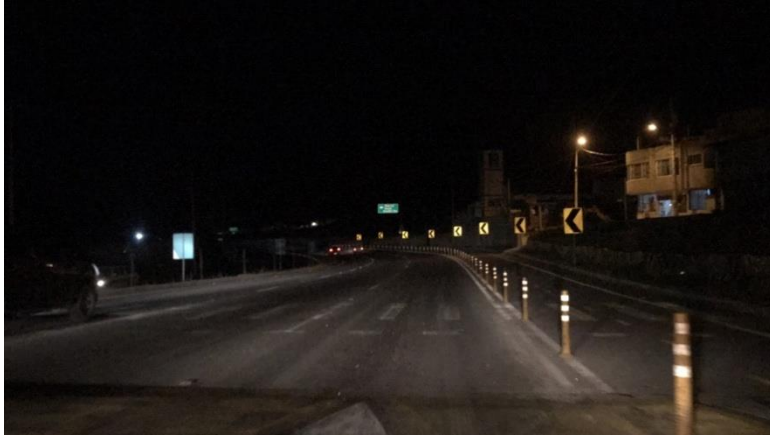
**Ubicación:** Abscisa 9+250 sentido S-N

**Hallazgos:** Pintura desgastada en reductor de velocidad y paso peatonal, ciclovía con protección vulnerable.

**Descripción del problema:** Tanto el reductor de velocidad como el cruce peatonal son difíciles de observar para el conductor del vehículo por que se encuentran en

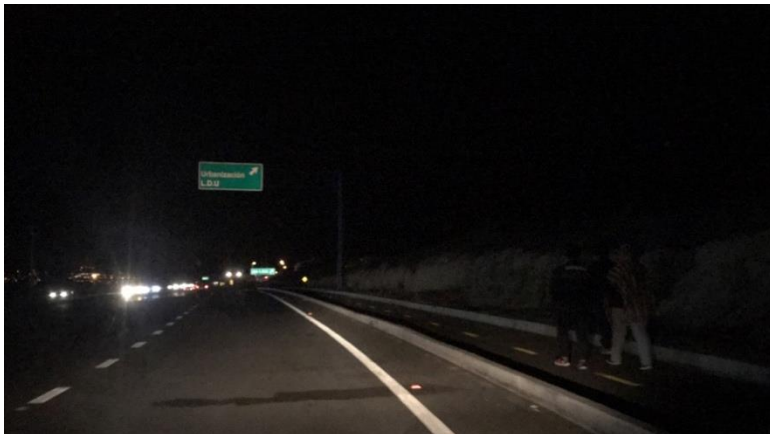
**Ubicación:** Abcisa 9+300 sentido S-N

**Hallazgos:** Falta de iluminación en el tramo, peatones invaden ciclovía.

**Descripción del problema:** La falta de iluminación impide que los peatones que circulan por el tramo sean observados por los conductores, lo cuál los hace vulnerables a atropellamientos.

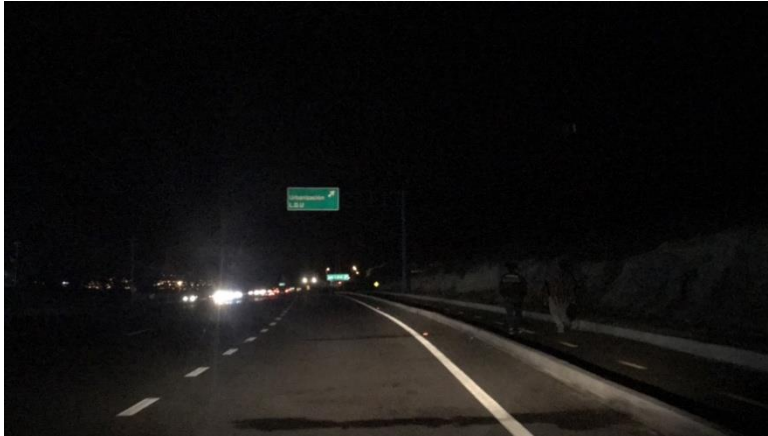
**Ubicación:** Abcisa 9+400 sentido S-N

**Hallazgos:** Falta de iluminación en el tramo, peatones invaden ciclovia.

**Descripción del problema:** La falta de iluminación impide que los peatones que circulan por el tramo sean observados por los conductores, lo cuál los hace vulnerables a atropellamientos.

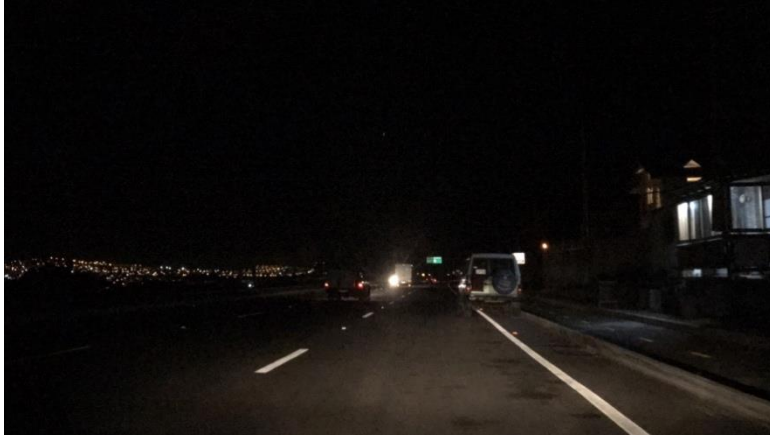
**Ubicación:** Abcisa 9+500 sentido S-N

**Hallazgos:** No existe lugar para que vehículos con problemas puedan estacionarse con seguridad, falta de iluminación en el tramo.

**Descripción del problema:** No se puede observar con claridad a los vehículos varados a un costado de la carretera lo cuál puede generar

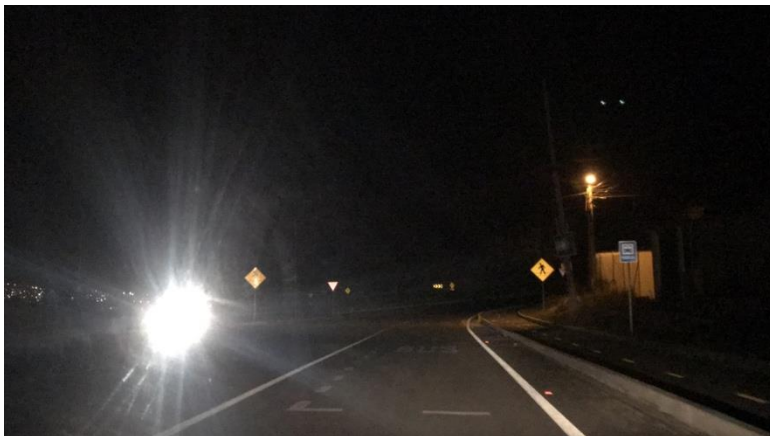
**Ubicación:** Abscisa 9+700 sentido S-N

**Hallazgos:** Encandelillamiento causado por otros vehículos

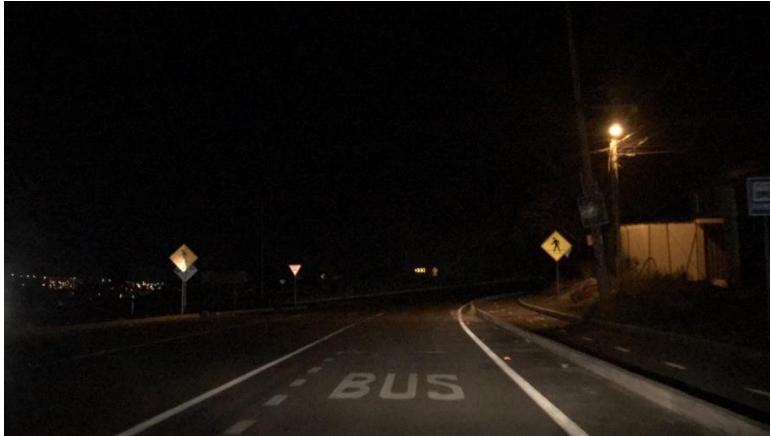
**Ubicación:** Abscisa 9+950 sentido S-N

**Hallazgos:** Falta de infraestructura para parada de bus, falta de iluminación en el tramo.

**Descripción del problema:** No existe espacio para que los usuarios de transporte público esperen de manera segura la unidad correspondiente, además la falta de iluminación los hace vulnerables a

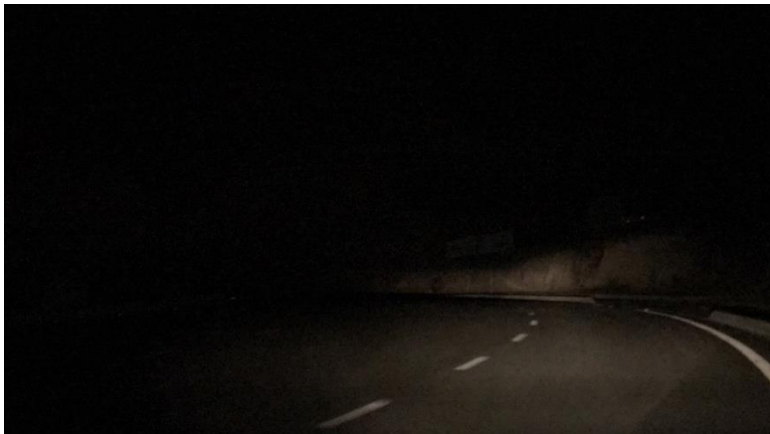
**Ubicación:** Abscisa 10+300 sentido S-N

**Hallazgos:** Falta de señalización horizontal y vertical en solución vial, falta de iluminación en el tramo.

**Descripción del problema:** No existe señalización que indiquen la ruta a seguir dentro de la solución vial.

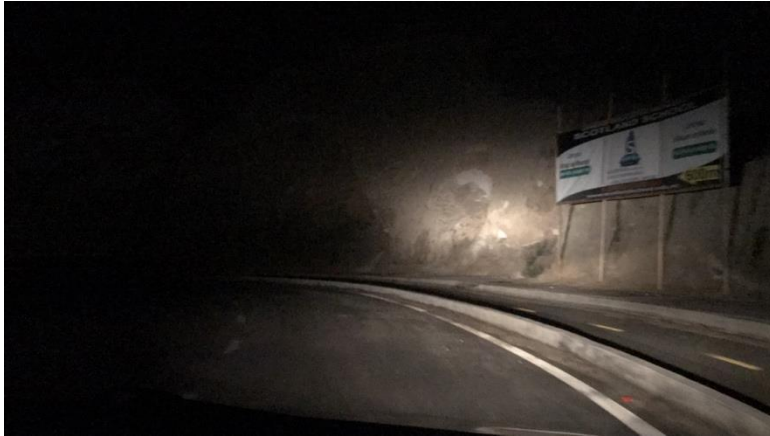
**Ubicación:** Abscisa 10+350 sentido S-N

**Hallazgos:** Talud inestable, falta de señalización, falta de iluminación.

**Descripción del problema:** El talud inestable es propenso a derrumbarse y con eso se puede obstruir la vía, tampoco existe señalización de prevención en caso de derrumbes.

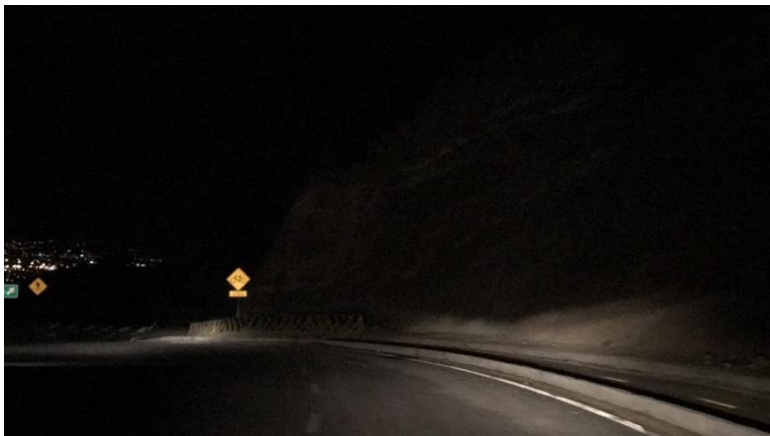
**Ubicación:** Abscisa 10+350 sentido S-N

**Hallazgos:** Falta de iluminación en el tramo, falta de señalización en solución vial.

**Descripción del problema:** No existe señalización horizontal que indique el sentido de circulación en la solución vial.

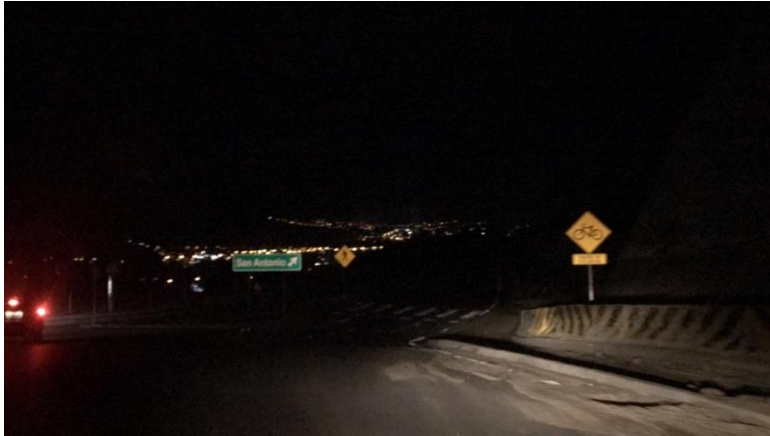
**Ubicación:** Abscisa 10+350 sentido S-N

**Hallazgos:** Falta de iluminación en el tramo, obstáculos en la vía.

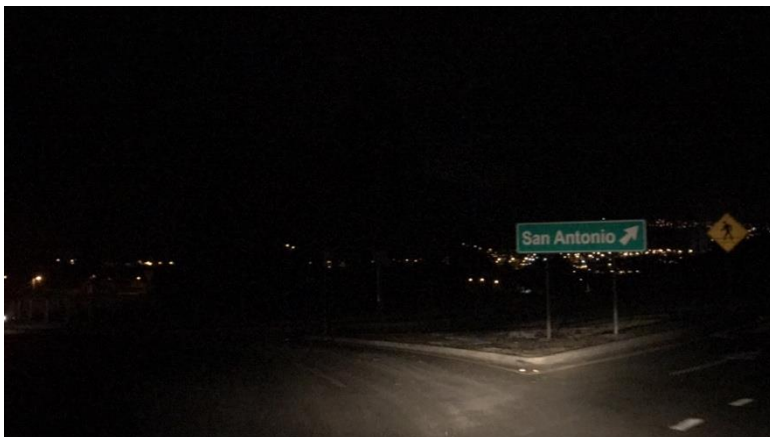
**Ubicación:** Abscisa 10+400 sentido S-N

**Hallazgos:** Falta de iluminación en el tramo.

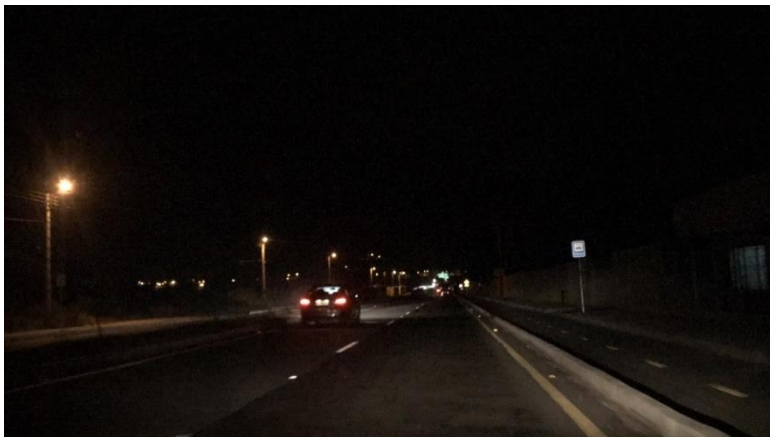
**Ubicación:** Abscisa 10+450 sentido S-N

**Hallazgos:** Falta de iluminación en el tramo, parada de bus sin señalización horizontal ni infraestructura.

**Descripción del problema:** No existe señalización horizontal que indique que hay una parada de bus.

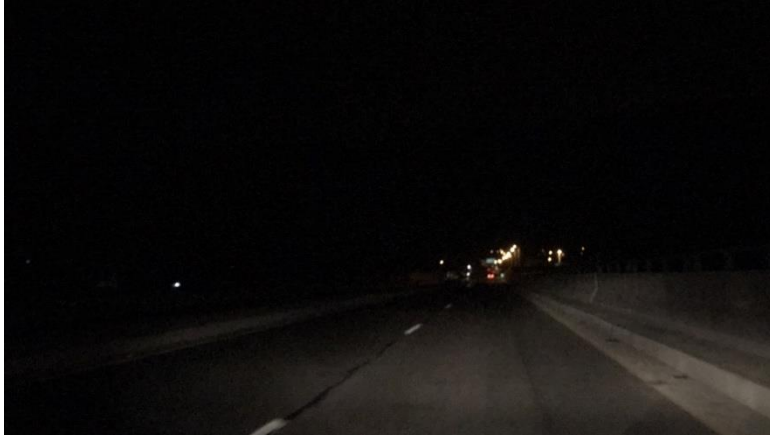
**Ubicación:** Abscisa 10+500 sentido S-N

peatones.

- Iluminar el tramo.
- Proteger espacio para

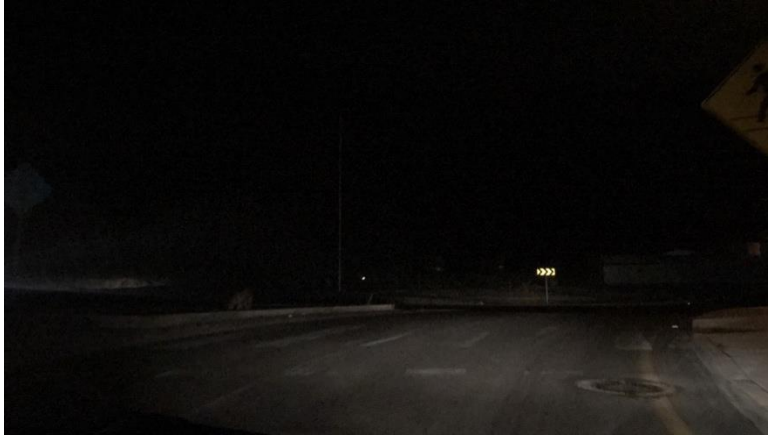
**Descripción del problema:**

La señalización vertical que indica parada de bus no se puede observar en la noche por lo que la señalización horizontal es

**Hallazgos:** Pintura desgastada en paso peatonal, falta de iluminación en el tramo.

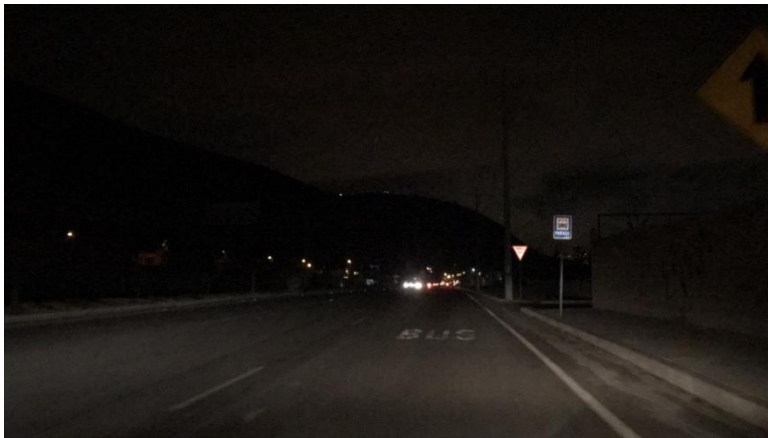
**Ubicación:** Abscisa 10+400 sentido N-S

**Hallazgos:** Pintura de parada de bus en malas condiciones, falta de iluminación en el tramo.

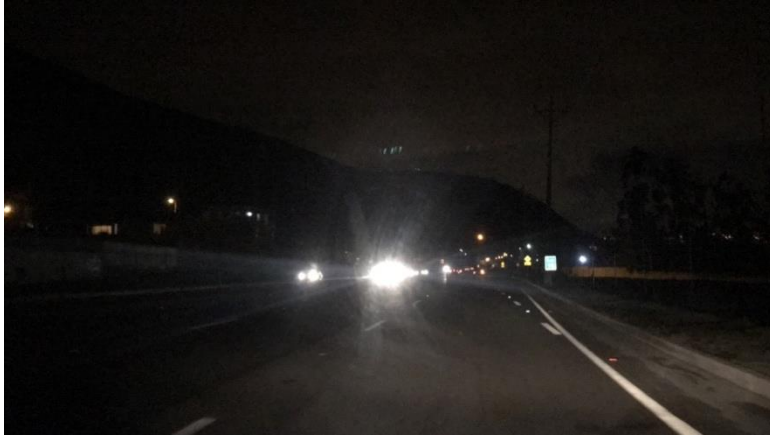
**Ubicación:** Abscisa 10+200 sentido N-S

**Hallazgos:** Falta de iluminación en el tramo.

**Descripción del problema:** La falta de visibilidad hace que los conductores enciendan sus luces intensas causando encandelillamiento a los conductores que circulan en sentido contrario, lo cuál puede

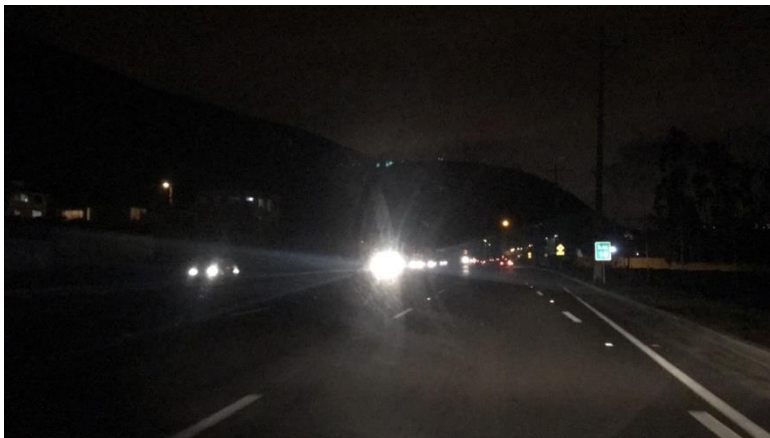
**Ubicación:** Abscisa 10+100 sentido N-S

**Hallazgos:** Falta de iluminación en el tramo.

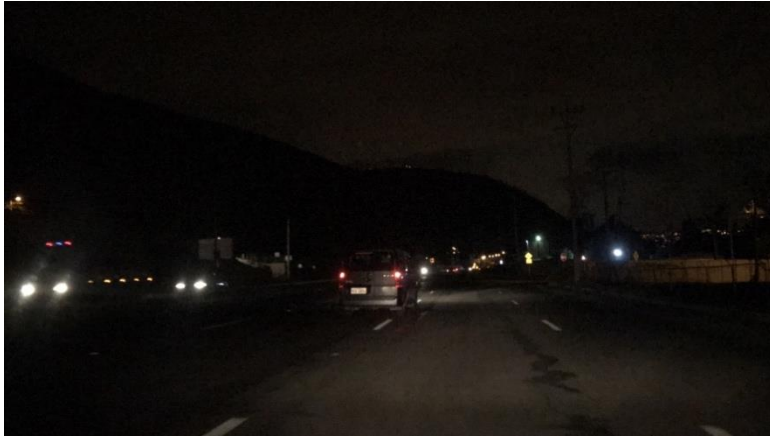
**Ubicación:** Abscisa 10+000 sentido N-S

**Hallazgos:** Falta de iluminación en el tramo, poca visibilidad a los vehículos cercanos.

**Descripción del problema:** La falta de iluminación en el tramo impide observar a vehículos que circulen en el mismo sentido y que tengan algún tipo de problema con sus luces traseras.

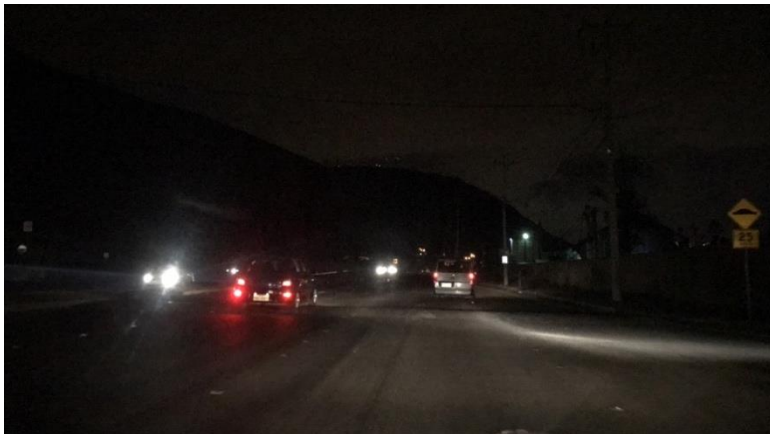
**Ubicación:** Abscisa 9+600 sentido N-S

**Hallazgos:** Falta de iluminación en el tramo, no se puede observar la señalización horizontal.

**Descripción del problema:** No se puede observar la señalización horizontal por el mal estado de la pintura y la falta de iluminación.

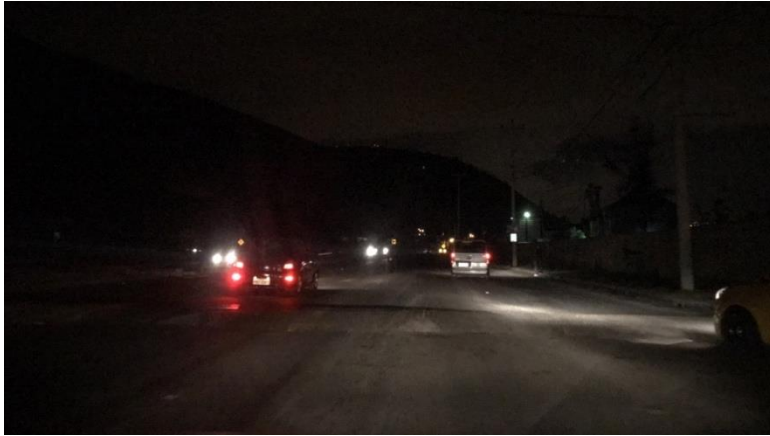
**Ubicación:** Abscisa 9+400 sentido N-S

**Hallazgos:** Falta de iluminación en el tramo, pintura desgastada en el reductor de velocidad.

**Descripción del problema:** Es difícil observar el reductor de velocidad lo cual puede generar accidentes.

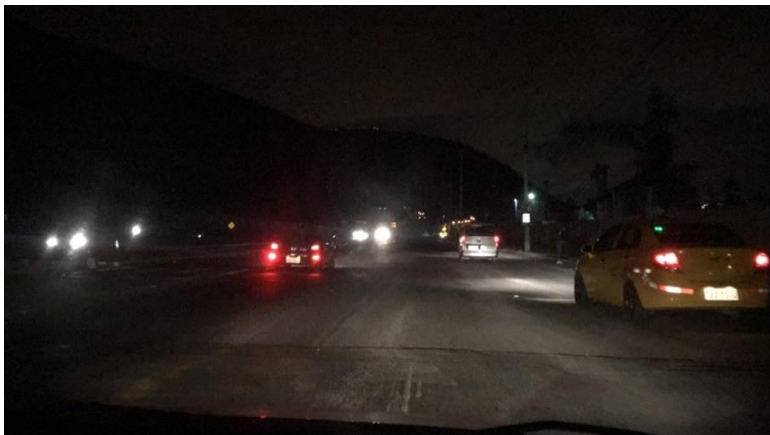
**Ubicación:** Abcisa 9+300 sentido N-S

**Hallazgos:** Falta de iluminación en el tramo, pintura desgastada en el reductor de velocidad.

**Descripción del problema:** Es difícil observar el reductor de velocidad lo cual puede generar accidentes.

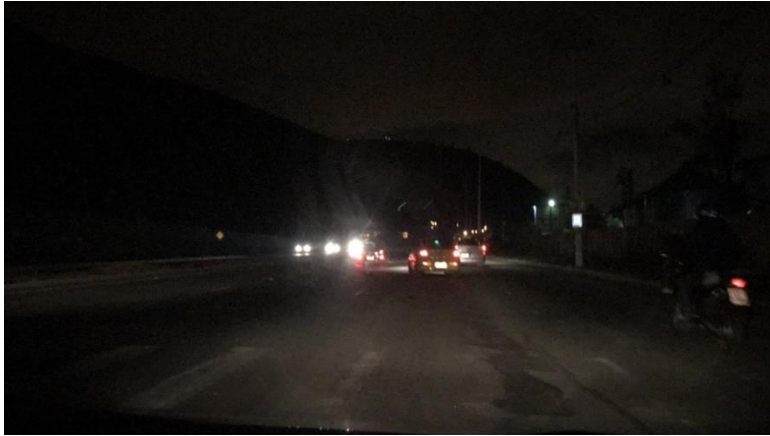
**Ubicación:** Abcisa 9+300 sentido N-S

**Hallazgos:**

Pintura desgastada en el paso peatonal, falta de iluminación en el tramo.

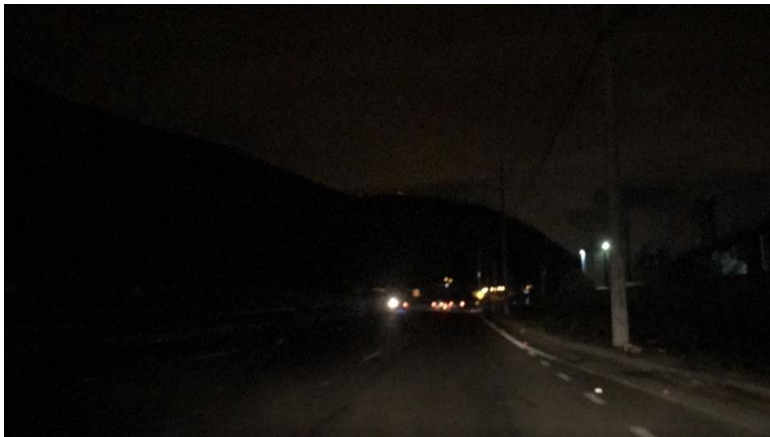
**Ubicación:** Abscisa 9+200 sentido N-S

**Hallazgos:** Señalización horizontal en malas condiciones, falta de iluminación.

**Descripción del problema:** No se puede distinguir la separación de carriles por que la pintura longitudinal en la calzada se encuentra desgastada.

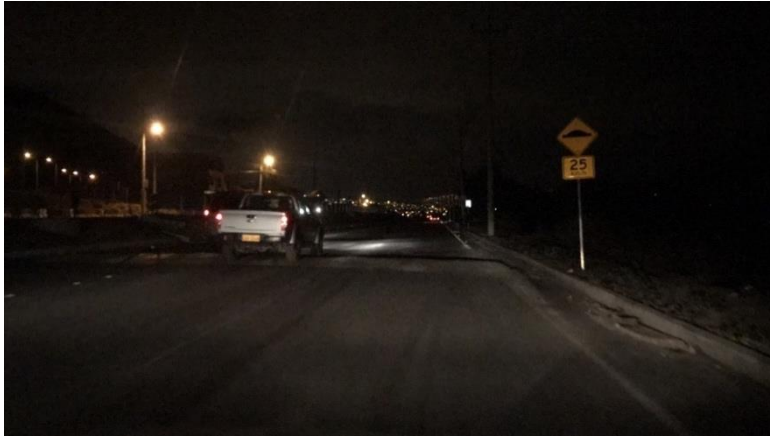
**Ubicación:** Abscisa 8+700 sentido N-S

**Hallazgos:** Falta de iluminación en el tramo, pintura desgastada en el reductor de velocidad.

**Descripción del problema:** Es difícil observar el reductor de velocidad lo cuál puede generar accidentes.

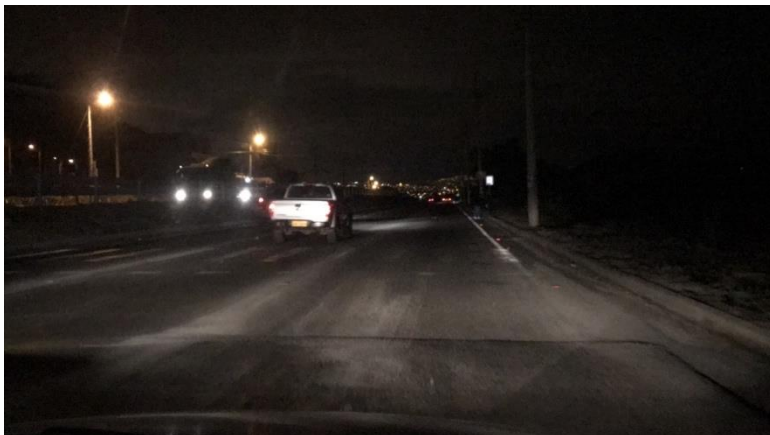
**Ubicación:** Abscisa 8+500 sentido N-S

**Hallazgos:** Reductor de velocidad y paso cebra en malas condiciones, falta de iluminación en el tramo.

**Descripción del problema:** No se puede observar el reductor de velocidad y paso peatonal por que la pintura se encuentra en malas condiciones.

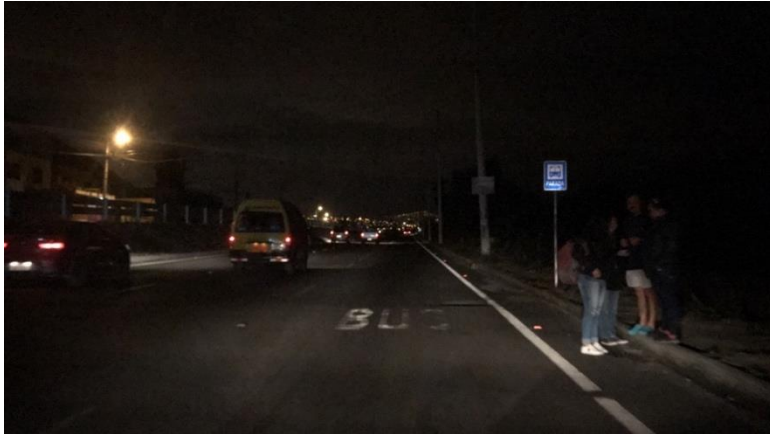
**Ubicación:** Abscisa 8+450 sentido N-S

**Hallazgos:**

Falta de infraestructura en parada de bus, falta de iluminación en el tramo.

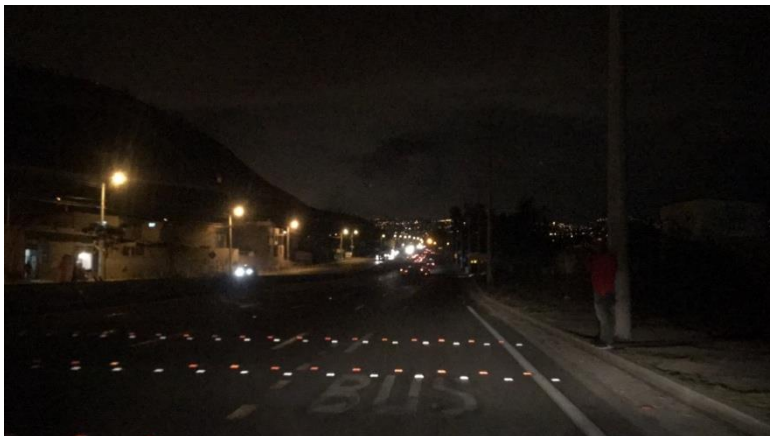
**Ubicación:** Abscisa 8+300 sentido N-S

**Hallazgos:** Falta de iluminación, parada de bus inadecuada.

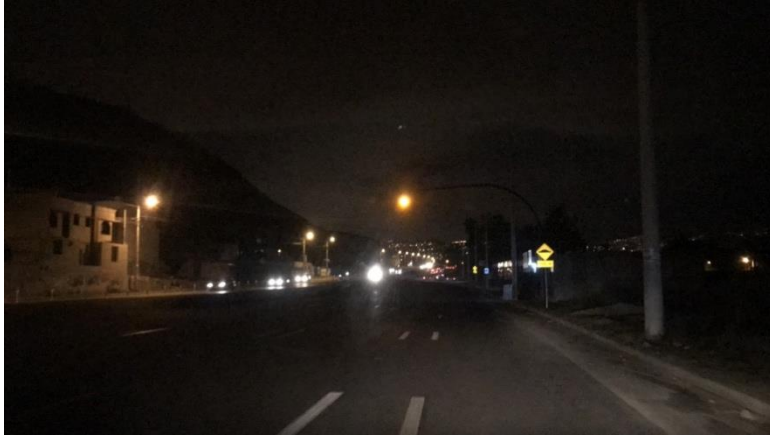
**Ubicación:** Abscisa 8+200 sentido N-S

Gravedad: F. Intervención: inmediata.

**Hallazgos:** Falta de iluminación, señalización horizontal confusa.

No se distingue la separación entre carriles.

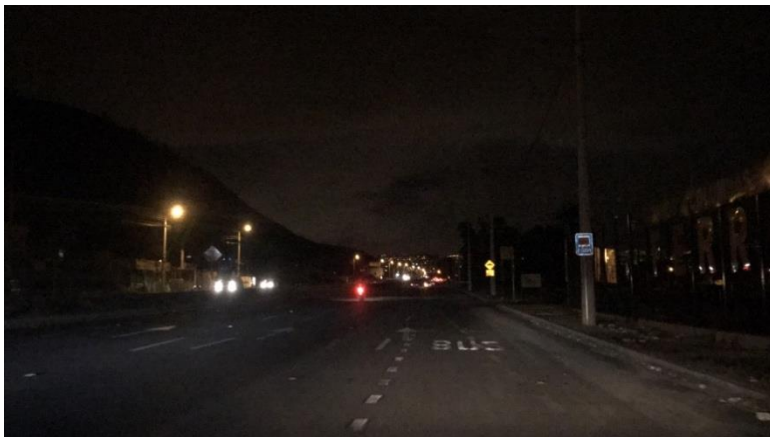
**Ubicación:** Abscisa 8+100 sentido N-S

Gravedad: F. Intervención: inmediata.

**Hallazgos:** Señalización horizontal sobrepuesta, no se distingue señalización en la parada de bus.

**Descripción del problema:** La señalización horizontal divisoria de carriles y la parada de bus se sobrepone generando confusión en los conductores.

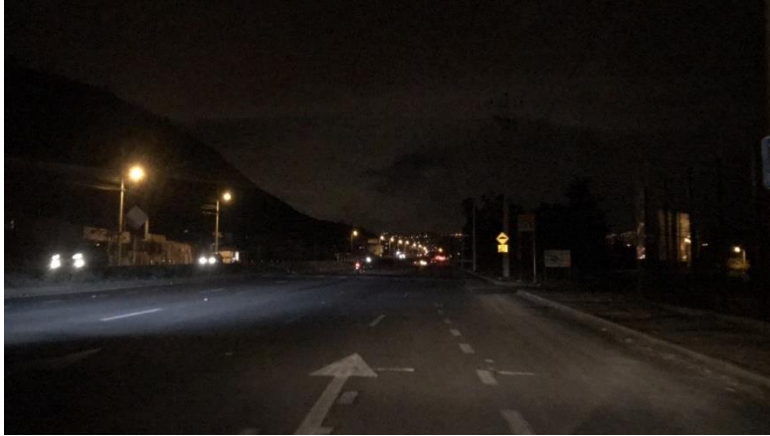
**Ubicación:** Abscisa 8+050 sentido N-S

Gravedad: F. Intervención: inmediata.

**Hallazgos:** Falta de iluminación, señalización horizontal transpuesta.

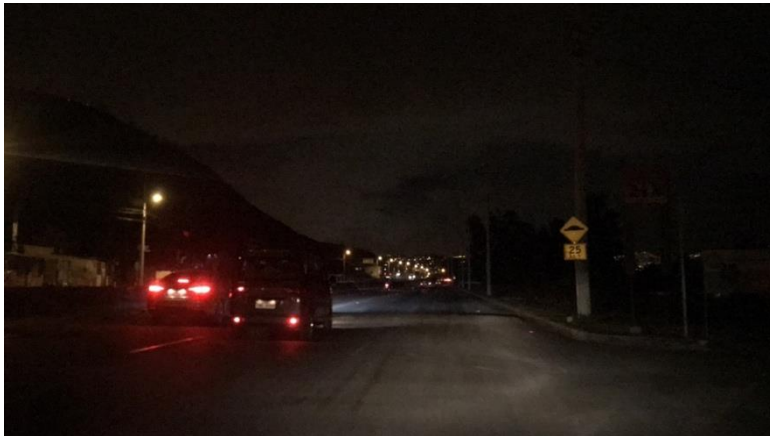
**Ubicación:** Abcisa 8+030 sentido N-S

Gravedad: F. Intervención: inmediata.

**Hallazgos:** Falta de iluminación, falta de señalización horizontal.

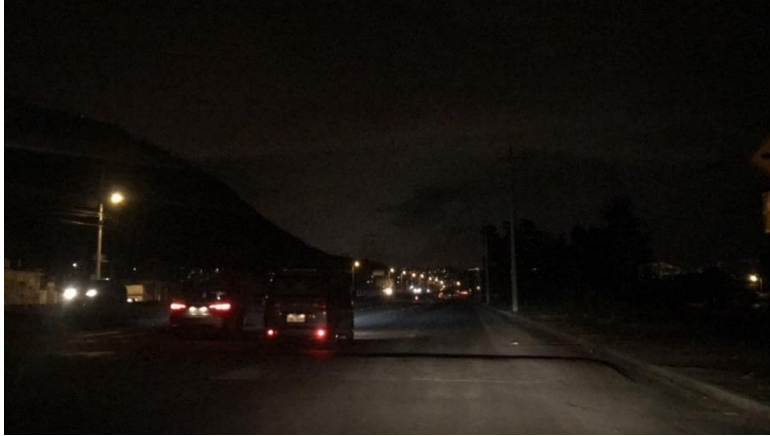
**Ubicación:** Abcisa 7+900 sentido N-S

Gravedad: F. Intervención: inmediata.

**Hallazgos:** Pintura desgastada en el reductor de velocidad, falta de iluminación.

**Descripción del problema:** La falta de iluminación y la pintura desgastada en el reductor de velocidad impiden la visualización del mismo en horas de la noche y madrugada.

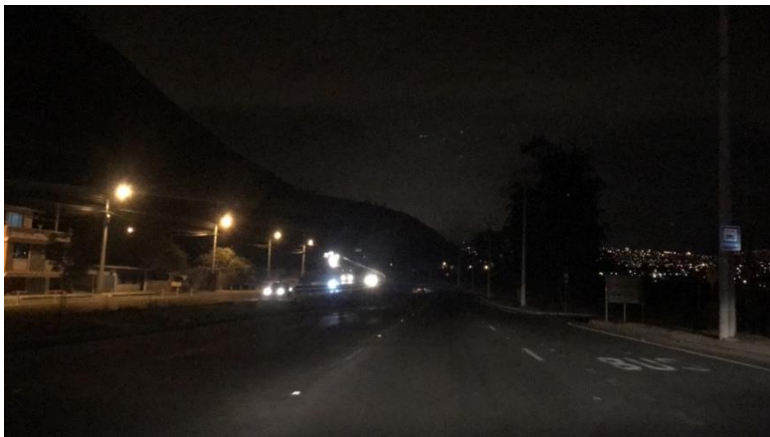
**Ubicación:** Abscisa 7+850 sentido N-S

Gravedad: F. Intervención: inmediata.

**Hallazgos:** Falta de iluminación. Señalización horizontal en malas condiciones.

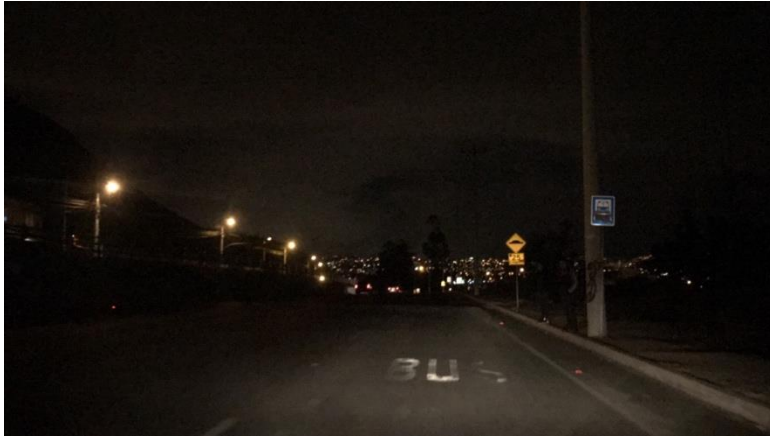
**Ubicación:** Abscisa 7+800 sentido N-S

Gravedad: F. Intervención: inmediata.

**Hallazgos:** Falta de infraestructura en parada de bus, pintura desgastada.

**Descripción del problema:** No se puede observar la parada ya que la pintura en la señalización horizontal que indica parada de bus se encuentra desgastada.

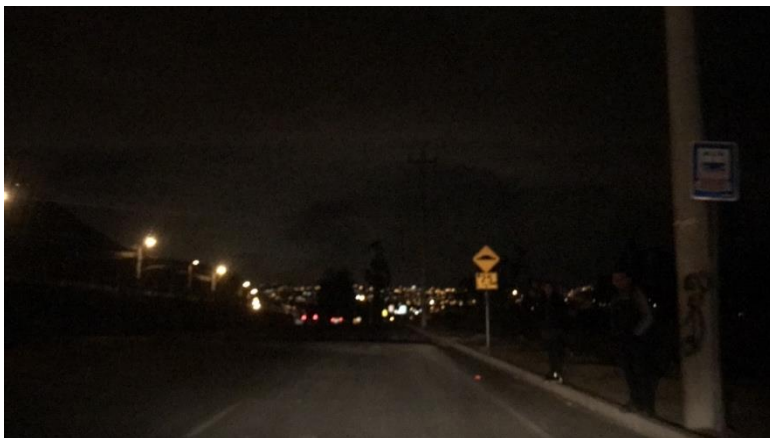
**Ubicación:** Abscisa 7+700 sentido N-S

Gravedad: F. Intervención: inmediata.

**Hallazgos:** Falta de infraestructura en parada de bus, falta de iluminación en el tramo.

**Descripción del problema:** Pintura desgastada en señalización horizontal que indica parada de bus, los pasajeros no tienen un espacio adecuado para esperar el transporte y la falta de iluminación

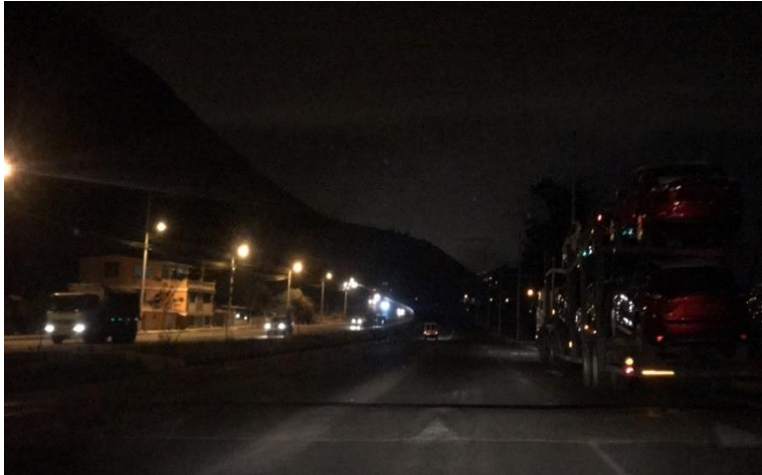
**Ubicación:** Abscisa 7+650 sentido N-S

Gravedad: F. Intervención: inmediata.

**Hallazgos:** Vehículo ocupa un carril completo al estacionarse, pintura desgastada en reductor de velocidad, falta de iluminación.

**Descripción del problema:** La falta de iluminación impide que los conductores puedan observar con anticipación al transporte pesado que por falta de espacio para estacionarse, lo hace ocupando un

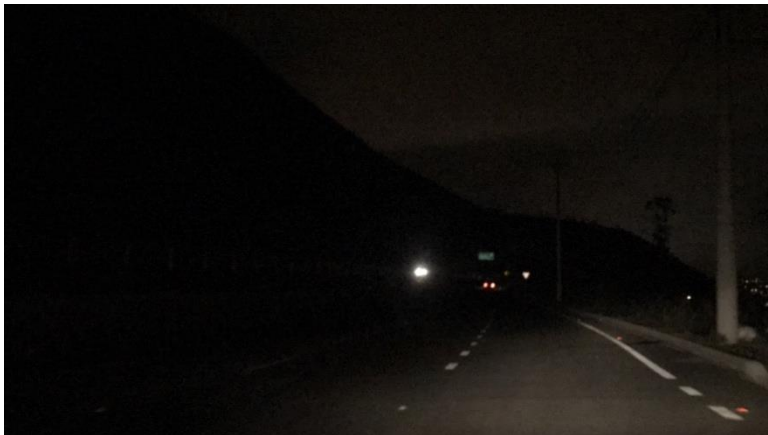
**Ubicación:** Abcisa 7+350 sentido N-S

Gravedad: F. Intervención: inmediata.

**Hallazgos:** Falta de iluminación.

**Descripción del problema:** Si algún vehículo se encuentra con problemas en sus luces en este tramo no se lo puede observar por la falta de iluminación del mismo y eso puede causar colisiones.

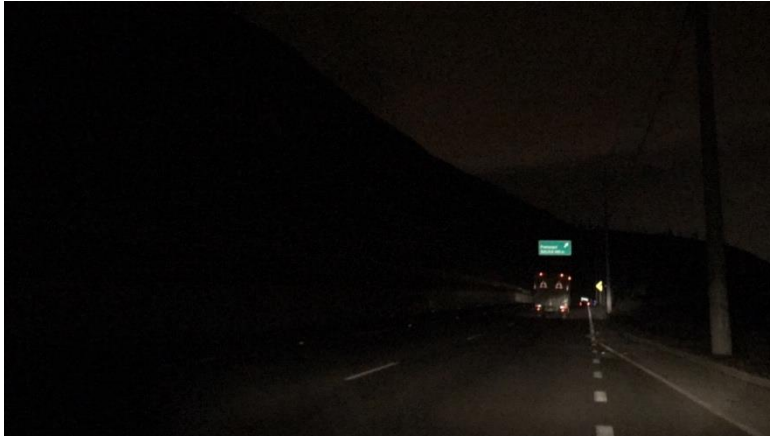
**Ubicación:** Abcisa 6+950 sentido N-S

Gravedad: F. Intervención: inmediata.

**Hallazgos:** Falta de iluminación.

**Descripción del problema:** Si algún vehículo se encuentra con problemas en sus luces en este tramo no se lo puede observar por la falta de iluminación del mismo y eso puede causar colisiones.

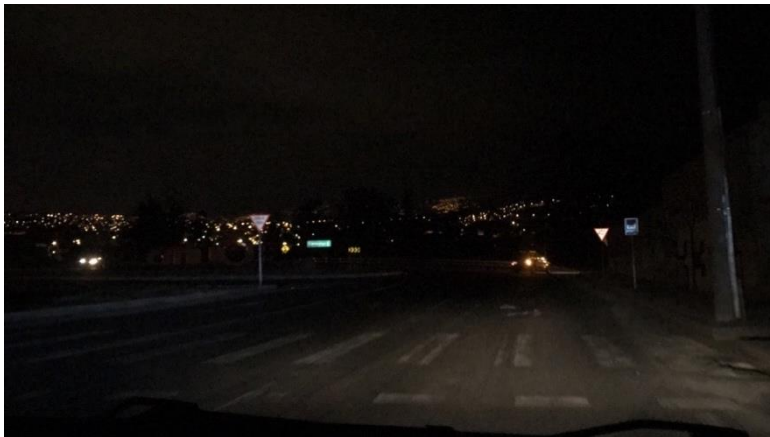
**Ubicación:** Abcisa 6+800 sentido N-S

Gravedad: F. Intervención: inmediata.

**Hallazgos:** Cruce peatonal en entrada a solución vial en mal estado, falta de iluminación.

**Descripción del problema:** El paso peatonal se encuentra cerca a una solución vial por lo que los peatones lo usan con frecuencia para cruzar, pero la falta de iluminación y la pintura desgastada

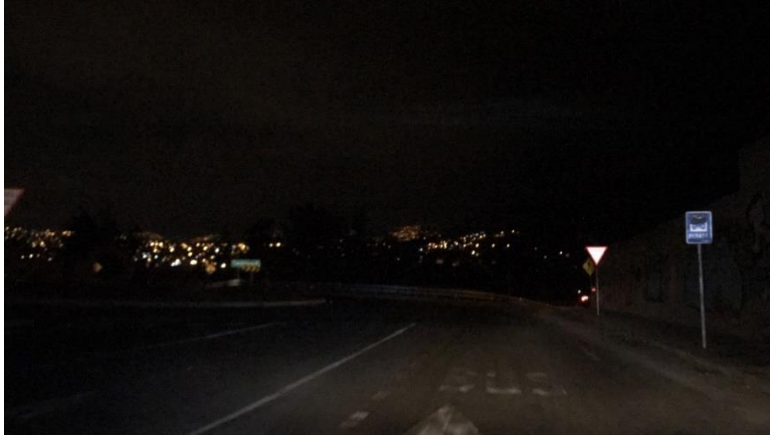
**Ubicación:** Abcisa 6+650 sentido N-S

Gravedad: F. Intervención: inmediata.

**Hallazgos:** Parada de bus en entrada a solución vial en malas condiciones, falta de iluminación.

**Descripción del problema:** La señalización horizontal que indica la existencia de una parada de bus no se puede observar por la falta de iluminación y el mal estado de la pintura.

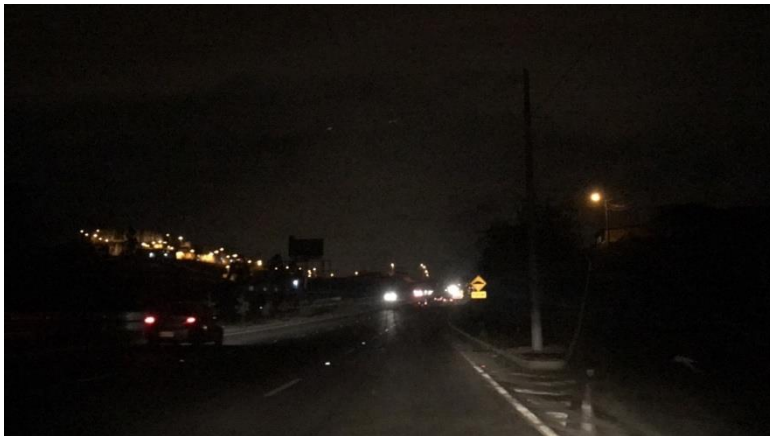
**Ubicación:** Abscisa 6+650 sentido N-S

Gravedad: F. Intervención: inmediata.

**Hallazgos:** Falta de iluminación en el tramo, obstáculos sin protección.

**Descripción del problema:** La presencia de obstáculos en el tramo presenta un peligro para los conductores de los vehículos que por la falta de iluminación no son capaces de detectarlos con anticipación, lo cuál puede causar colisiones.

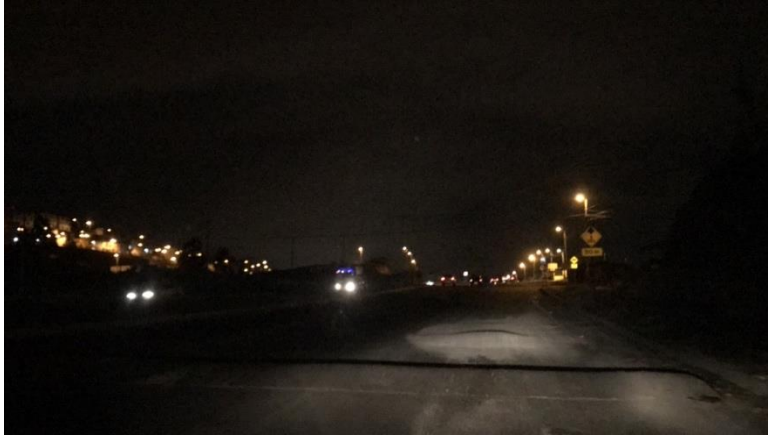
**Ubicación:** Abscisa 6+450 sentido N-S

Gravedad: F. Intervención: inmediata.

**Hallazgos:** Falta de iluminación en el tramo, obstáculos presentes en la vía, pintura desgastada en el reductor de velocidad.

**Descripción del problema:** El reductor de velocidad no se puede observar con claridad ya que su pintura se encuentra desgastada y no hay suficiente iluminación en el

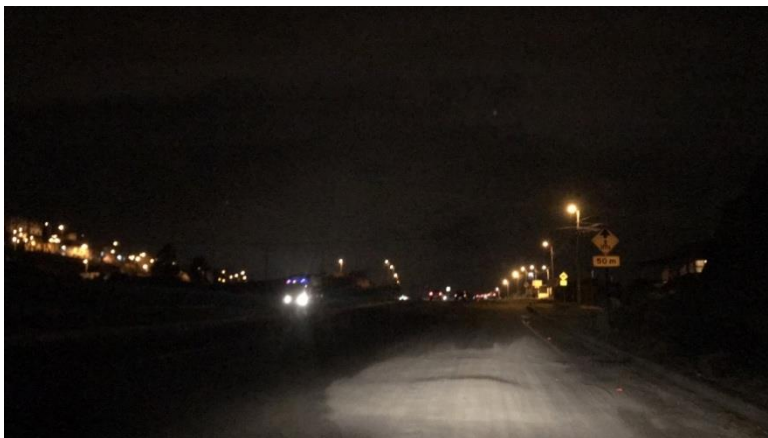
**Ubicación:** Abscisa 6+400 sentido N-S

Gravedad: F. Intervención: inmediata.

**Hallazgos:** Obstáculos presentes en la vía, falta de iluminación en el tramo.

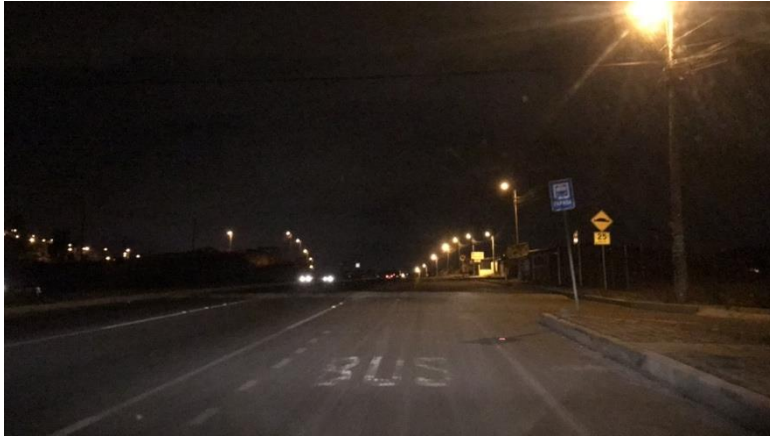
**Ubicación:** Abscisa 6+350 sentido N-S

Gravedad: F. Intervención: inmediata.

**Hallazgos:** Señalización tanto horizontal como vertical que indica parada de bus en mal estado.

**Descripción del problema:** La pintura de la señalización horizontal se encuentra desgastada y la señalización vertical no cumple reglamentación.

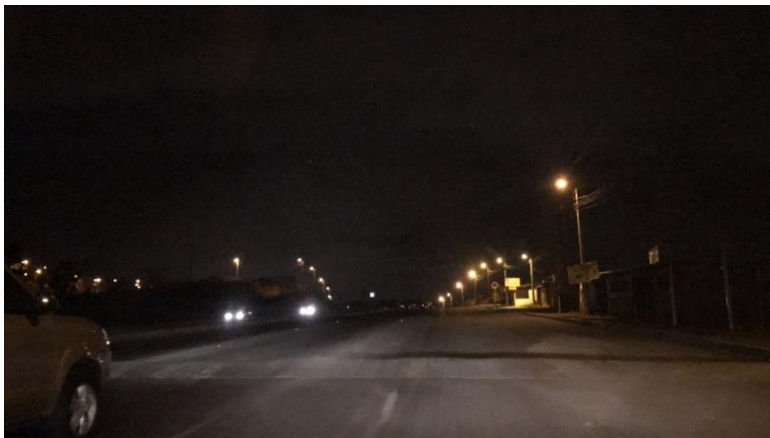
**Ubicación:** Abcisa 6+250 sentido N-S

Gravedad: F. Intervención: inmediata.

**Hallazgos:** Reductor de velocidad en malas condiciones, falta de iluminación en el tramo, presencia de gravilla.

**Descripción del problema:** La falta de iluminación y el mal estado de la pintura impiden al conductor observar el reductor de velocidad con anticipación, además la presencia de gravilla puede generar

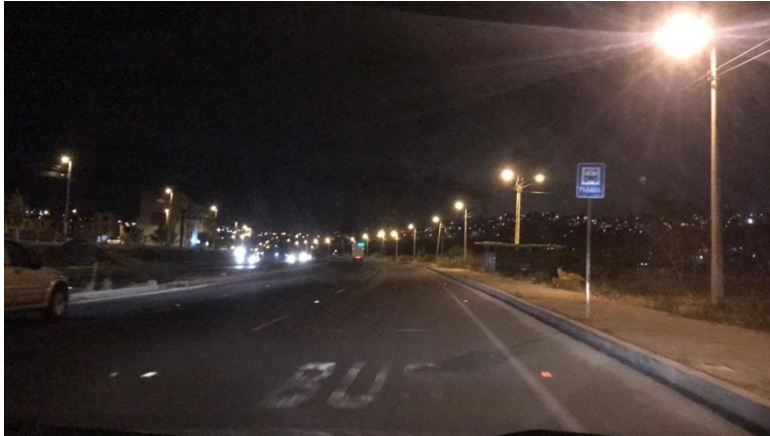
**Ubicación:** Abcisa 6+200 sentido N-S

Gravedad: F. Intervención: inmediata.

**Hallazgos:** Parada de bus en malas condiciones.

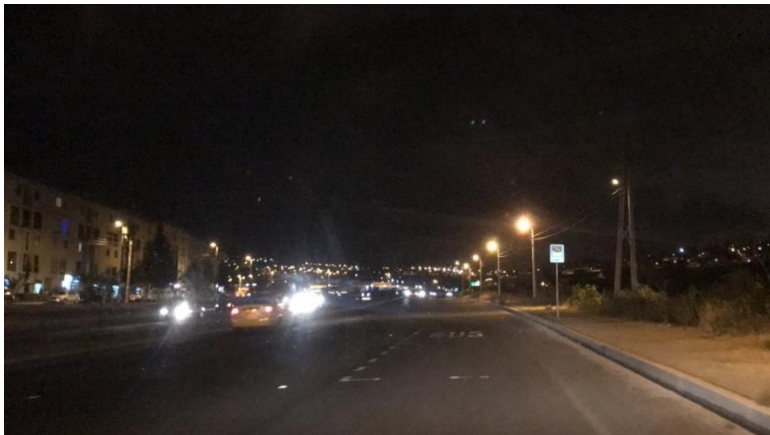
**Ubicación:** Abscisa 5+900 sentido N-S

Gravedad: F. Intervención: inmediata.

**Hallazgos:** Parada de bus en malas condiciones.

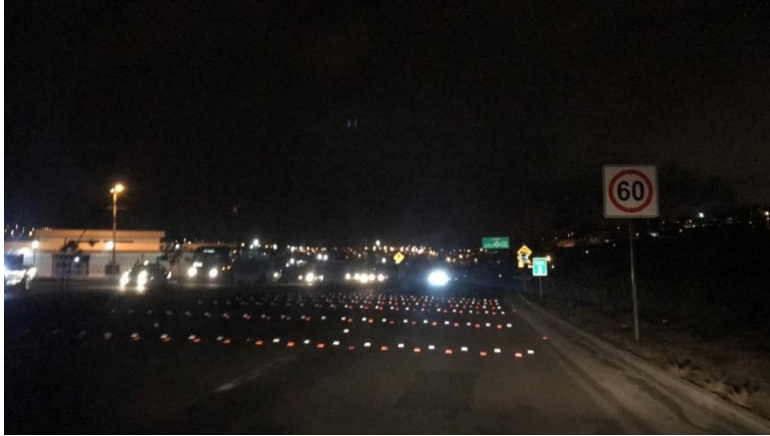
**Ubicación:** Abscisa 5+650 sentido N-S

Gravedad: F. Intervención: inmediata.

Falta de iluminación, señalización vertical poco espaciada, pintura desgastada en la señalización horizontal.
