**PONTIFICIA UNIVERSIDAD CATÓLICA DEL ECUADOR**  
**FACULTAD DE INGENIERÍA**  
**ESCUELA DE CIVIL**

**DISERTACIÓN DE GRADO PREVIO A LA OBTENCIÓN DE TÍTULO DE**  
**INGENIERO CIVIL**

AUDITORÍA EN SEGURIDAD VIAL DE LA AV. SIMÓN BOLÍVAR.  
CASO DE ESTUDIO: TRAMO COMPRENDIDO ENTRE EL INTERCAMBIADOR  
DE CARAPUNGO Y SAN ANTONIO DE PICHINCHA.

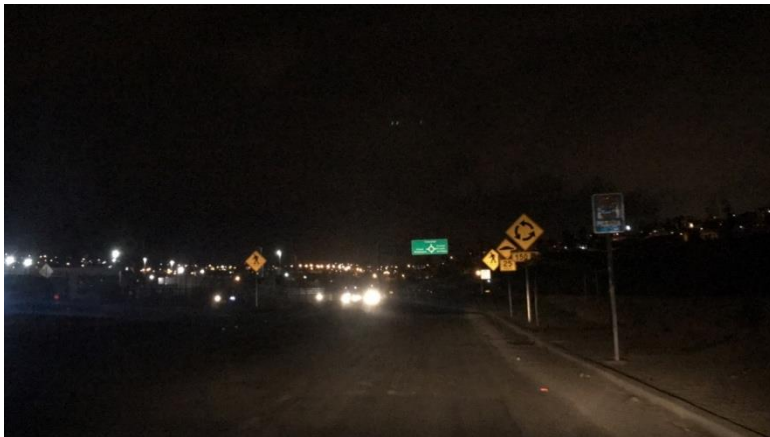
**Ubicación:** Abscisa 5+100 sentido N-S

Gravedad: F. Intervención: inmediata.

Señalización vertical poco espaciada, falta de iluminación, no se distingue parada de bus.

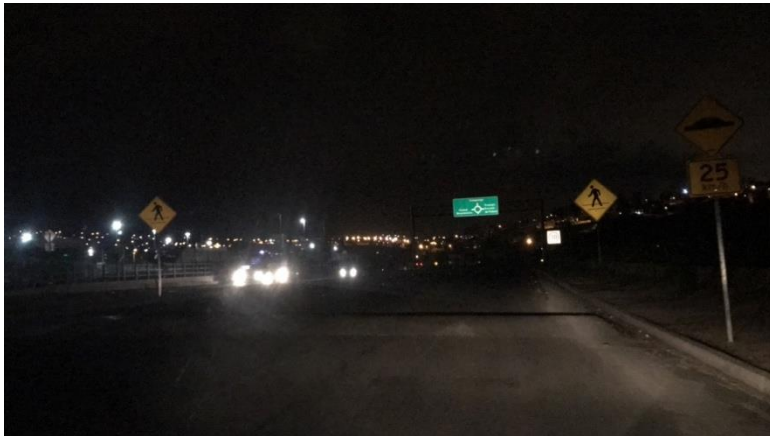
**Ubicación:** Abscisa 5+000 sentido N-S

Gravedad: F. Intervención: inmediata.

**Hallazgos:** Falta de iluminación en el tramo, pintura desgastada en el reductor de velocidad.

**Descripción del problema:** No se puede observar el reductor de velocidad presente.

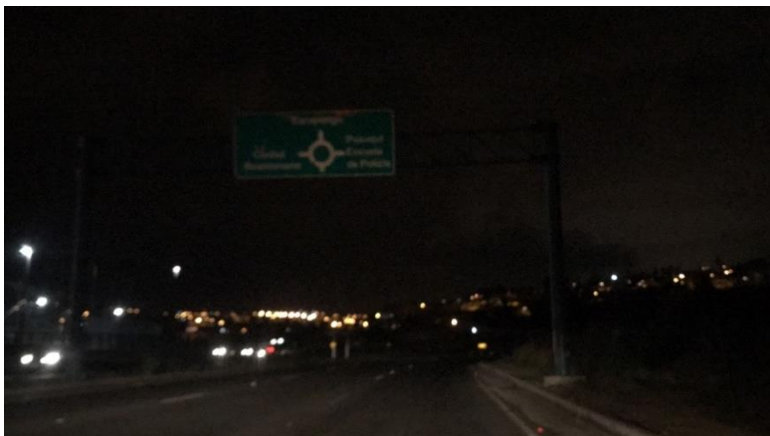
**Ubicación:** Abscisa 4+950 sentido N-S

Gravedad: F. Intervención: inmediata.

**Hallazgos:** Falta de iluminación.

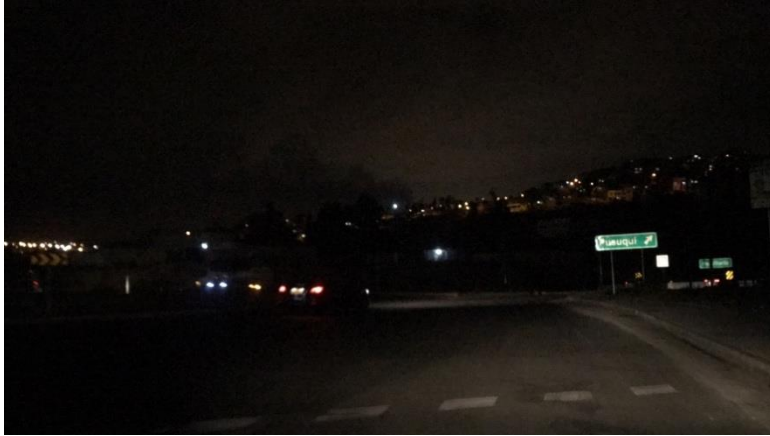
**Ubicación:** Abscisa 4+850 sentido N-S

Gravedad: F. Intervención: inmediata.

Falta de iluminación, pintura en paso peatonal en entrada a solución vial completamente desgastada.

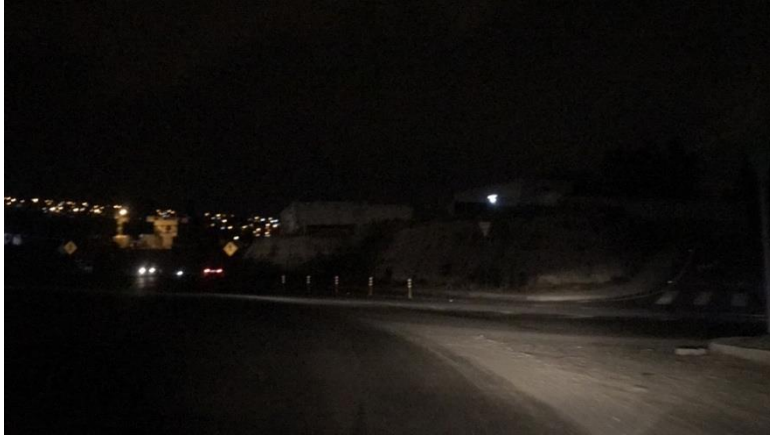
**Ubicación:** Abscisa 4+750 sentido N-S

Gravedad: F. Intervención: inmediata.

**Hallazgos:** Falta de iluminación, presencia de gravilla en solución vial.

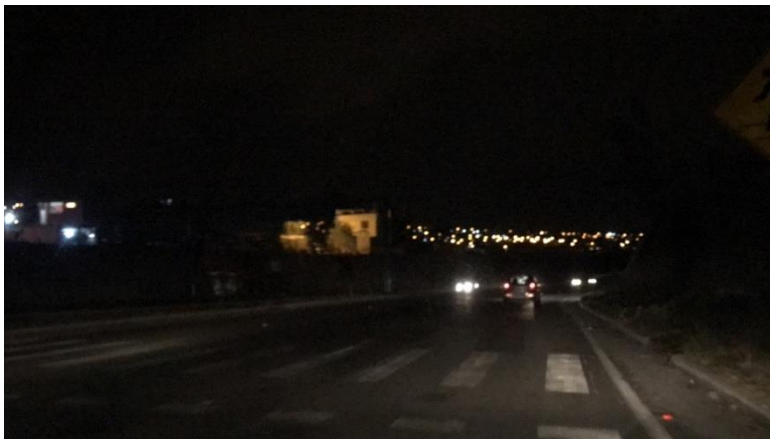
**Ubicación:** Abscisa 4+750 sentido N-S

Gravedad: F. Intervención: inmediata.

**Hallazgos:** Pintura desgastada en paso peatonal a la salida de una solución vial.

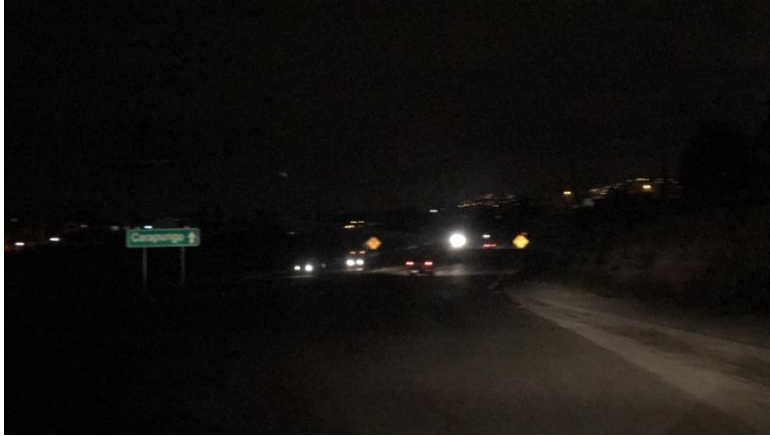
**Ubicación:** Abscisa 4+700 sentido N-S

Gravedad: F. Intervención: inmediata.

**Hallazgos:** Falta de iluminación, presencia de gravilla al costado de la vía.

**Descripción del problema:** La gravilla presente al costado de la vía puede causar deslizamientos en los vehículos y la pérdida de control y estabilidad.

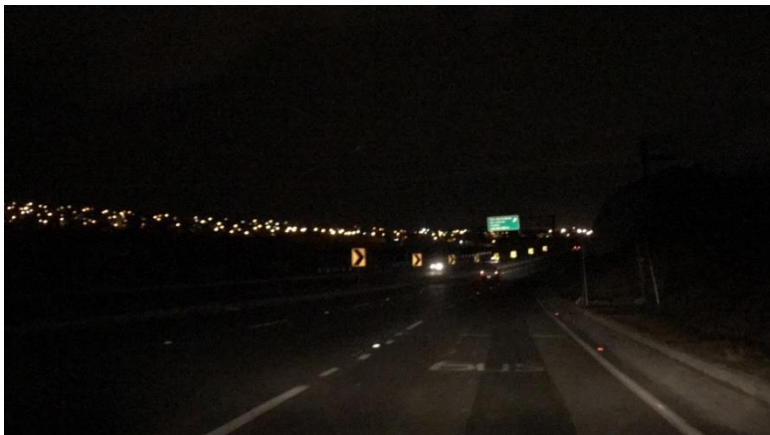
**Ubicación:** Abscisa 4+650 sentido N-S

Gravedad: F. Intervención: inmediata.

**Hallazgos:** Falta de iluminación, parada de bus en mal estado.

**Descripción del problema:** La señalización que indica la existencia de una parada de bus no cumple con la norma INEN 004-2.

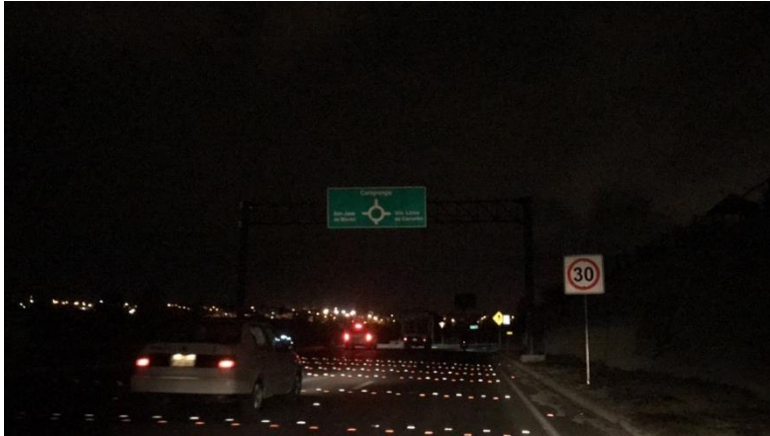
**Ubicación:** Abscisa 4+600 sentido N-S

Gravedad: F. Intervención: inmediata.

**Hallazgos:** Falta de iluminación.

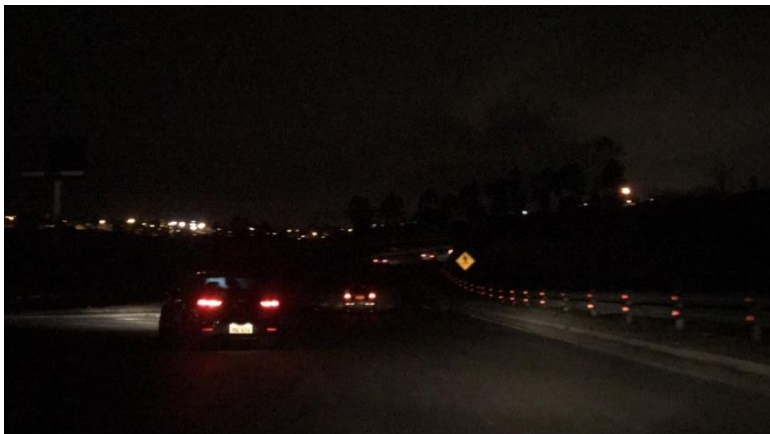
**Ubicación:** Abcisa 4+000 sentido N-S

Gravedad: F. Intervención: inmediata.

**Hallazgos:** Falta de iluminación.

Falta de señalización horizontal en solución vial.

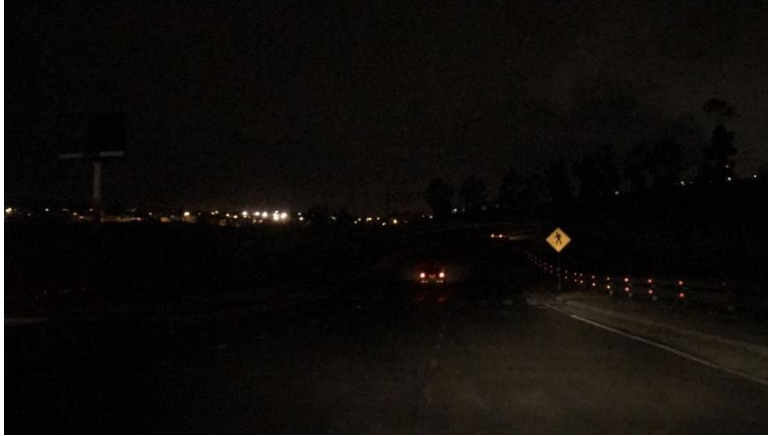
**Ubicación:** Abcisa 3+750 sentido N-S

Gravedad: F. Intervención: inmediata.

**Hallazgos:** Falta de iluminación en el tramo, señalización horizontal en mal estado.

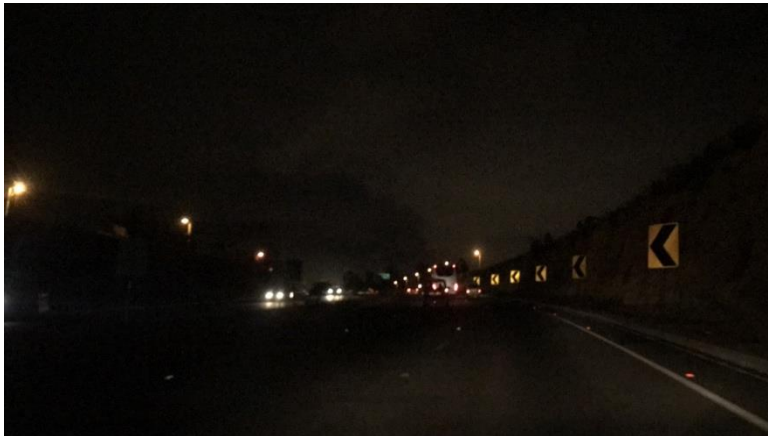
**Ubicación:** Abscisa 3+500 sentido N-S

Gravedad: F. Intervención: inmediata.

**Hallazgos:** Falta de iluminación, líneas separadoras de carriles en mal estado.

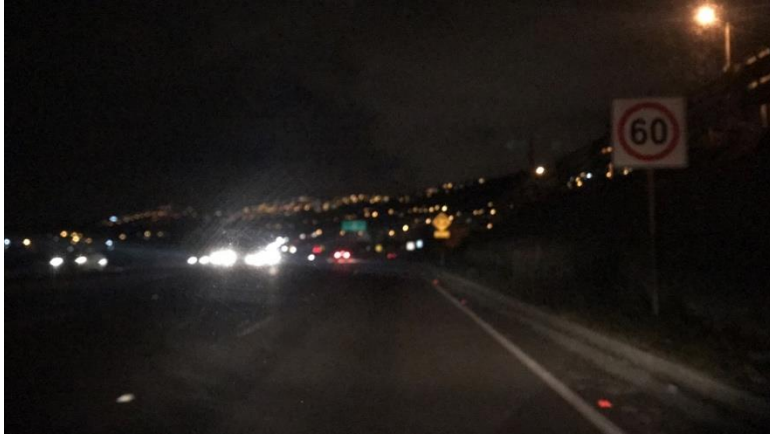
**Ubicación:** Abscisa 3+300 sentido N-S

Gravedad: F. Intervención: inmediata.

**Hallazgos:** Falta de iluminación.

**Descripción del problema:** La falta de iluminación provoca que los conductores que circulan en sentido contrario enciendan las luces intensas en sus vehículos y eso causa encandelillamiento a los demás conductores.

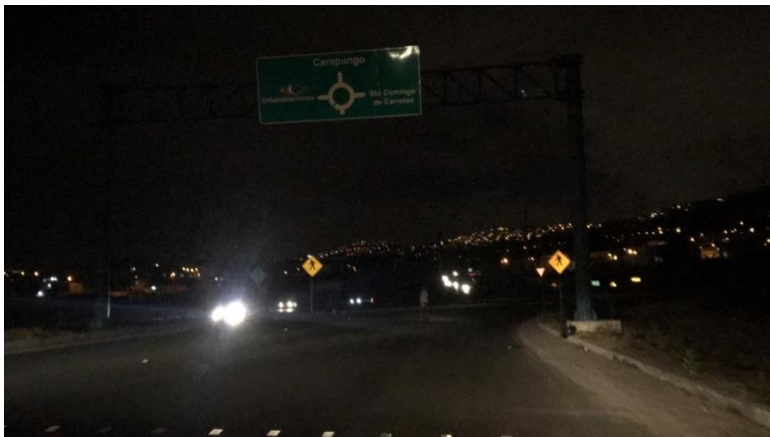
**Ubicación:** Abscisa 2+700 sentido N-S

Gravedad: F. Intervención: inmediata.

**Hallazgos:** Falta de iluminación.

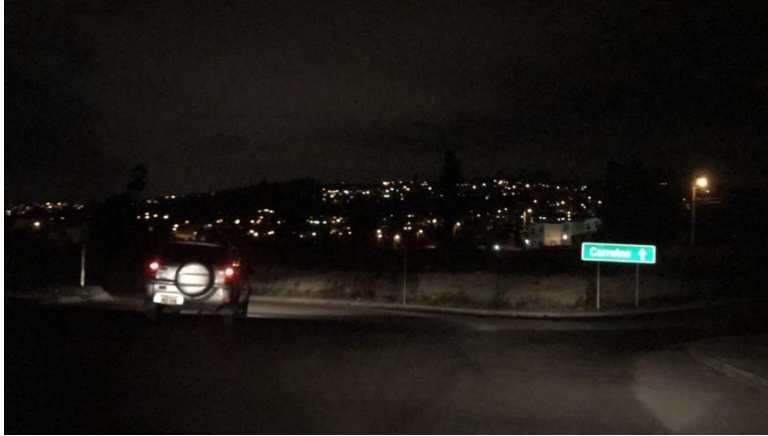
**Ubicación:** Abscisa 2+600 sentido N-S

Gravedad: F. Intervención: inmediata.

**Hallazgos:** Falta de iluminación, presencia de gravilla en solución vial, falta de señalización en solución vial.

**Descripción del problema:** la gravilla presente puede generar deslizamientos y derrapes en los vehículos dentro del redondel, además no existe señalización que

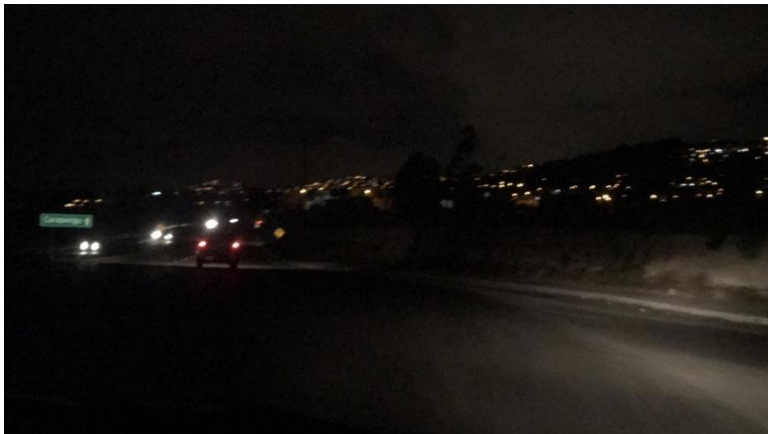
**Ubicación:** Abscisa 2+300 sentido N-S

Gravedad: F. Intervención: inmediata.

**Hallazgos:** Falta de iluminación, falta de señalización en solución vial.

**Descripción del problema:** No existe señalización que indique el sentido de circulación dentro de la solución vial.

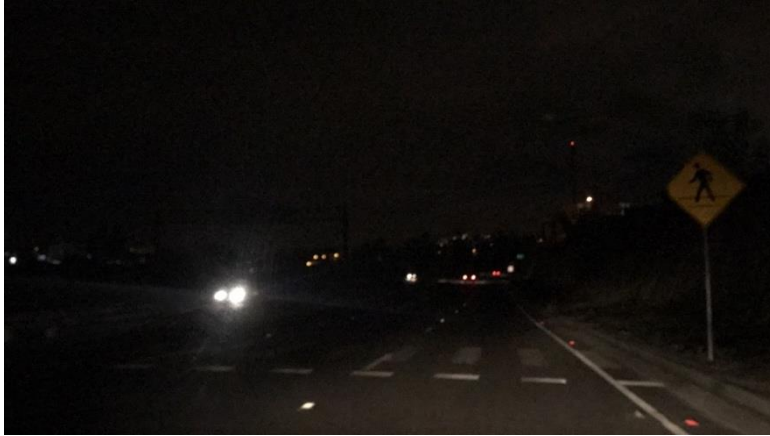
**Ubicación:** Abscisa 2+250 sentido N-S

Gravedad: F. Intervención: inmediata.

**Hallazgos:** Pintura desgastada en paso peatonal.

**Descripción del problema:** No se puede observar el paso peatonal con claridad.

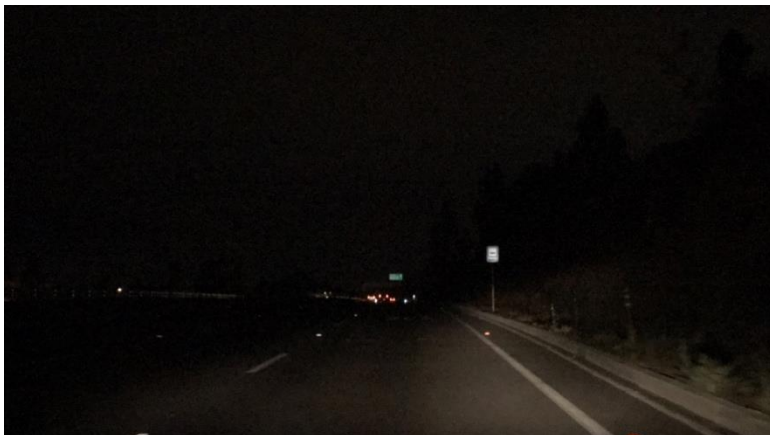
**Ubicación:** Abscisa 2+200 sentido N-S

Gravedad: F. Intervención: inmediata.

Parada de bus inadecuada, falta de iluminación.

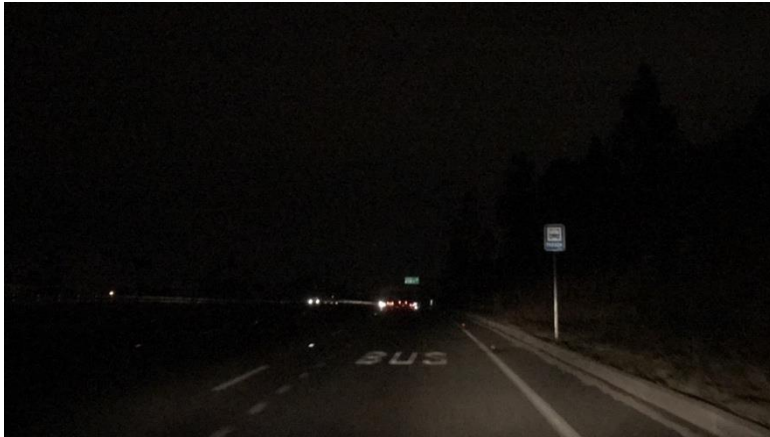
**Ubicación:** Abscisa 1+500 sentido N-S

Gravedad: F. Intervención: inmediata.

**Hallazgos:** Falta de iluminación.

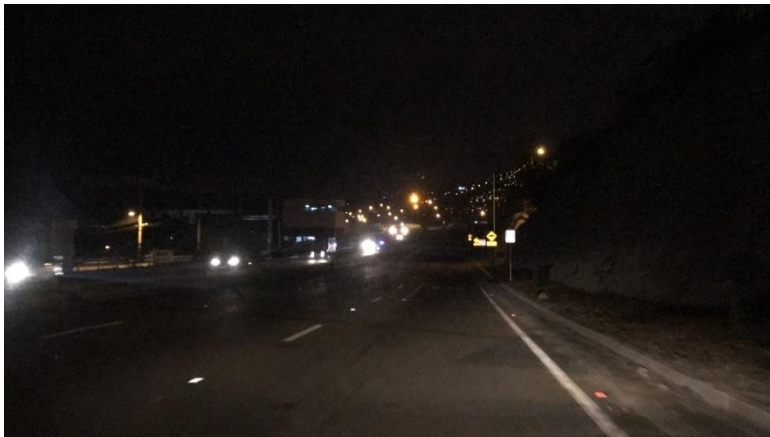
**Ubicación:** Abcisa 1+400 sentido N-S

Gravedad: F. Intervención: inmediata.

**Hallazgos:** Falta de iluminación.

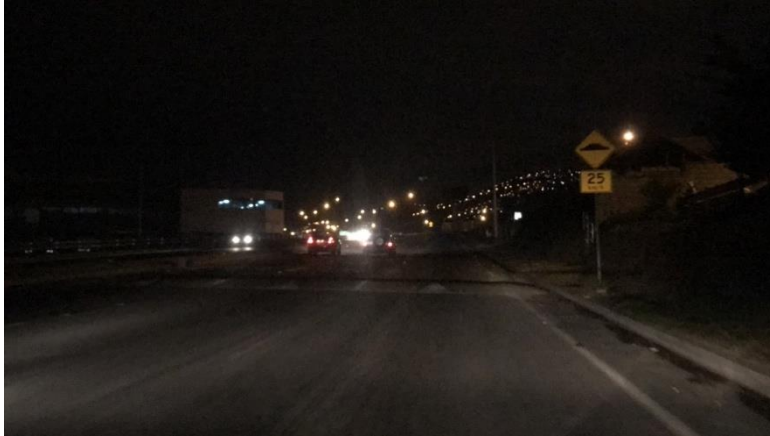
**Ubicación:** Abcisa 0+550 sentido N-S

Gravedad: F. Intervención: inmediata.

**Hallazgos:** Pintura desgastada en reductor de velocidad, falta de iluminación.
