“ACTUALIZACIÓN DEL INVENTARIO VIAL DE LAS

PARROQUIAS RURALES DEL CANTÓN PUJILÍ FASE 1 Y CANTÓN

SALCEDO FASE 1, PERTENECIENTES A LA PROVINCIA DE

COTOPAXI”

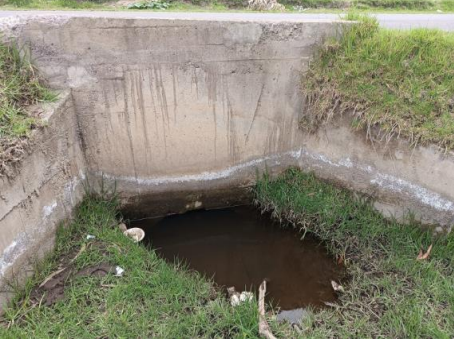
N° GID	IMAGEN	OBSERVACIÓN	PROPUESTA
7

<p><i>Alcantarilla Cantón Pujilí.</i></p> <p>Alcantarilla circular totalmente tapada por materia vegetal, suelo natural.</p>	<p>Limpieza total del cuerpo y cabezal de la alcantarilla.</p>
<p>ENLACE DE UBICACIÓN GID 7</p>			
231

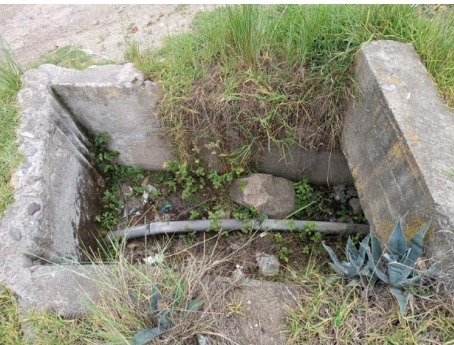
<p><i>Alcantarilla Cantón Pujilí.</i></p> <p>Alcantarilla tipo cajón parcialmente tapada y sucia.</p>	<p>Limpieza total del cuerpo y cabezal de la alcantarilla.</p>
<p>ENLACE DE UBICACIÓN GID 231</p>			
109

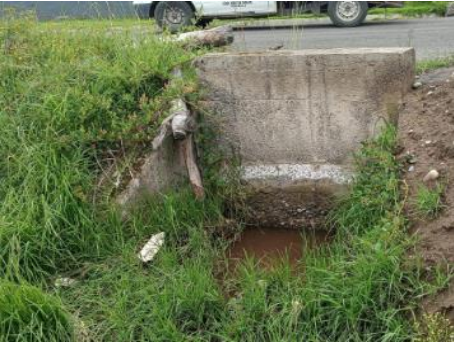
<p><i>Alcantarilla Cantón Salcedo.</i></p> <p>Alcantarilla circular totalmente tapada por materia vegetal, suelo natural y basura.</p>	<p>Limpieza total del cuerpo y cabezal de la alcantarilla.</p>
<p>ENLACE DE UBICACIÓN GID 109</p>			
577

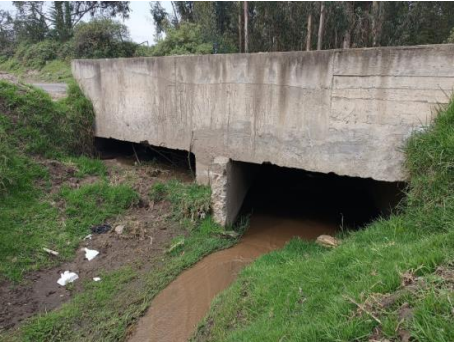
<p><i>Alcantarilla Cantón Salcedo.</i></p> <p>Alcantarilla tipo baden sucia y parcialmente tapada por suelo natural y materia vegetal.</p>	<p>Limpieza total del cuerpo y cabezal de la alcantarilla.</p>

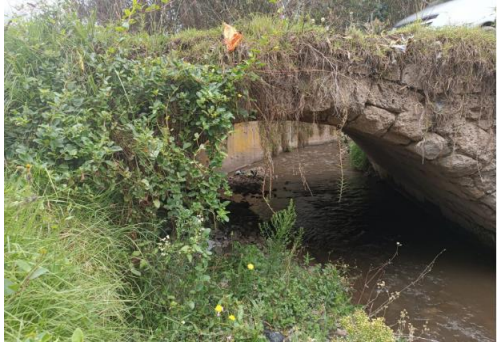
N° GID	IMAGEN	OBSERVACIÓN	PROPUESTA
2

<p><i>Puente Cantón Pujilí.</i></p> <p>Puente de piedra con estructura y super estructura sucios y en mal estado.</p>	<p>Limpieza y reforzamiento de la estructura y superestructura.</p>
ENLACE DE UBICACIÓN GID 2			
3

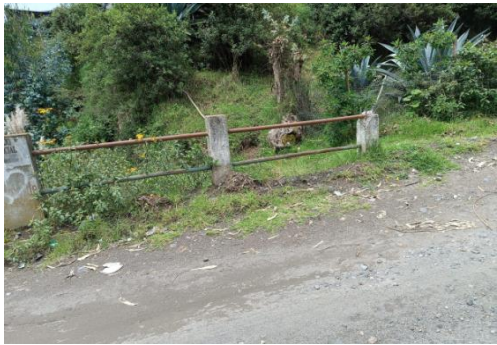
<p><i>Puente Cantón Pujilí.</i></p> <p>Protecciones laterales del puente destruidas. Capa de rodadura en estado regular.</p>	<p>Reconstrucción y mantenimiento del puente y protecciones laterales.</p>
ENLACE DE UBICACIÓN GID 3			
4

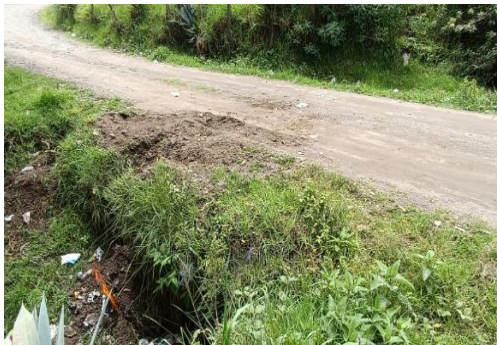
<p><i>Puente Cantón Pujilí.</i></p> <p>Puente tapado por material y vegetación. Sin protecciones laterales.</p>	<p>Limpieza del puente y colocación de protecciones laterales.</p>
ENLACE DE UBICACIÓN GID 4			
6

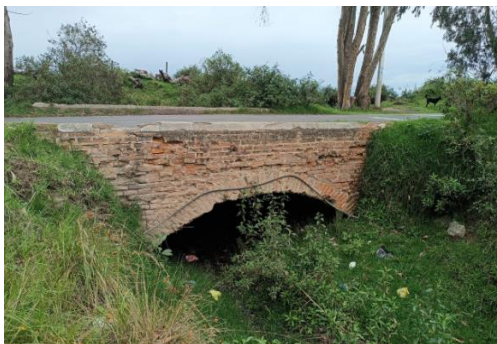
<p><i>Puente cantón Pujilí.</i></p> <p>Presencia de maleza en la super estructura del puente. Sin protecciones laterales.</p>	<p>Limpieza en la super estructura del puente.</p>
ENLACE DE UBICACIÓN GID 6

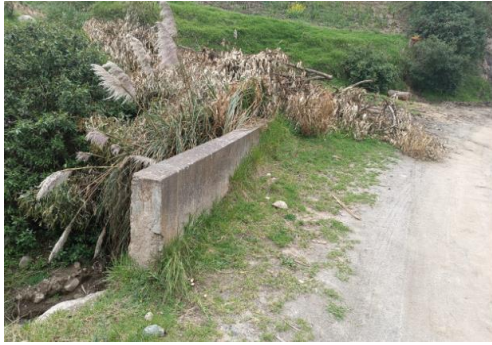
<p><i>Puente Cantón Pujilí.</i></p> <p>Protecciones laterales de hormigón desgatadas. Crecida vegetal en la estructura del puente.</p>	<p>Mantenimiento en las protecciones del puente y limpieza en la super estructura.</p>
ENLACE DE UBICACIÓN GID 23			
24

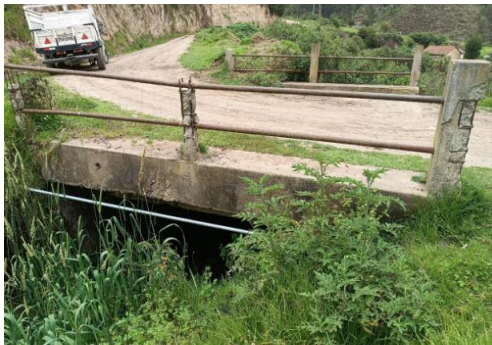
<p><i>Puente del Cantón Pujilí.</i></p> <p>Protecciones laterales en mal estado, varillas expuestas.</p>	<p>Mantenimiento del puente y reconstrucción de las protecciones laterales.</p>
ENLACE DE UBICACIÓN GID 24			
25

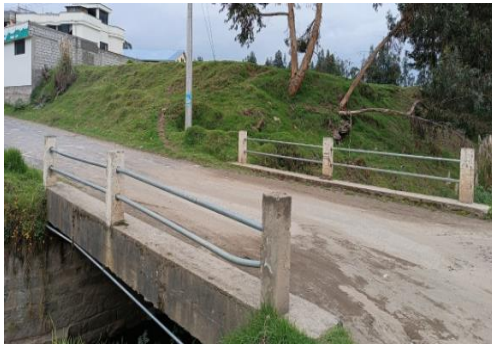
<p><i>Puente Cantón Pujilí.</i></p> <p>Protecciones laterales en mal estado.</p>	<p>Mantenimiento en las protecciones laterales del puente.</p>
ENLACE DE UBICACIÓN GID 25			
26

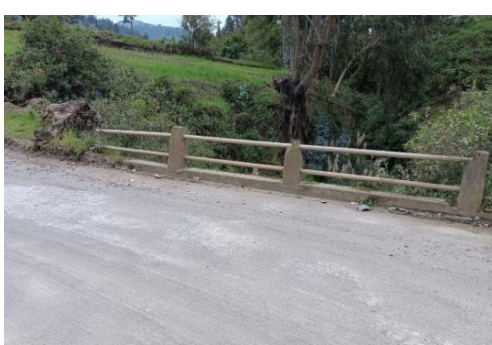
<p><i>Puente Cantón Pujilí.</i></p> <p>Protecciones laterales en mal estado, varillas expuestas, hormigón desgastado.</p>	<p>Reconstrucción de las protecciones laterales.</p>
ENLACE DE UBICACIÓN GID 26

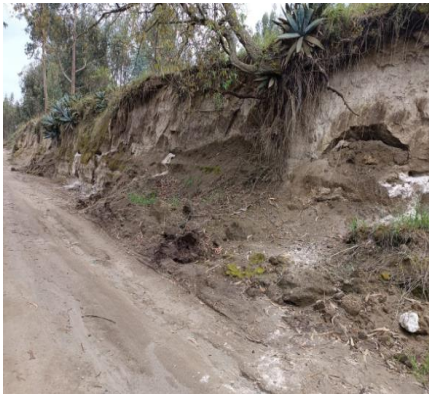
<p><i>Talud Cantón Pujilí.</i></p> <p>Derrumbe del talud y material vegetal.</p>	<p>Reforzamiento del talud con una mayor inclinación.</p>
ENLACE DE UBICACIÓN GID 1

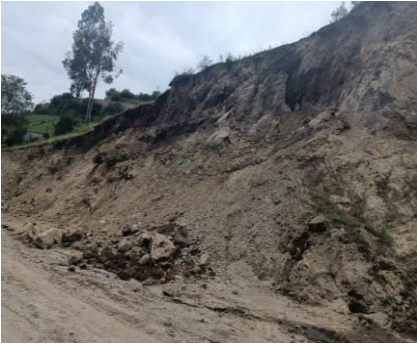
<i>Talud Cantón Pujilí.</i> Derrumbe debido a talud inestable.	Reforzamiento del talud con una mayor inclinación.
		ENLACE DE UBICACIÓN GID 5	
1

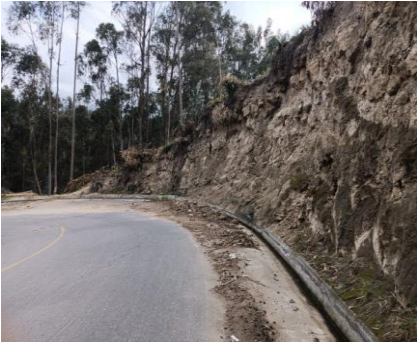
<i>Talud Cantón Salcedo.</i> Derrumbe debido a talud inestable.	Reforzamiento del talud con una mayor inclinación.
		ENLACE DE UBICACIÓN GID 1

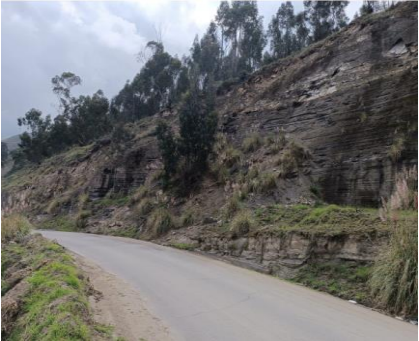
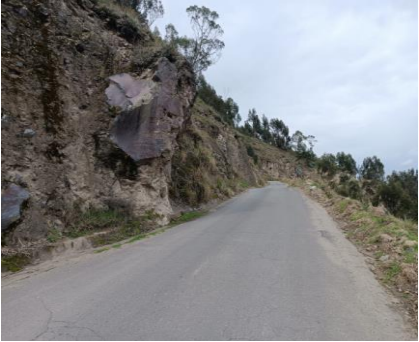
<i>Punto crítico Pujilí.</i> Desprendimiento rocoso y una roca de gran tamaño saliendo hacia la vía.	Reforzar el talud y retirar la roca de gran tamaño.
		ENLACE DE UBICACIÓN GID 1
