PONTIFICIA UNIVERSIDAD CATÓLICA DEL  
ECUADOR

FACULTAD DE INGENIERÍA  
CARRERA DE INGENIERÍA CIVIL

**TEMA:** ACTUALIZACIÓN DEL INVENTARIO VIAL DEL  
CANTÓN GUARANDA, PROVINCIA DE BOLÍVAR.

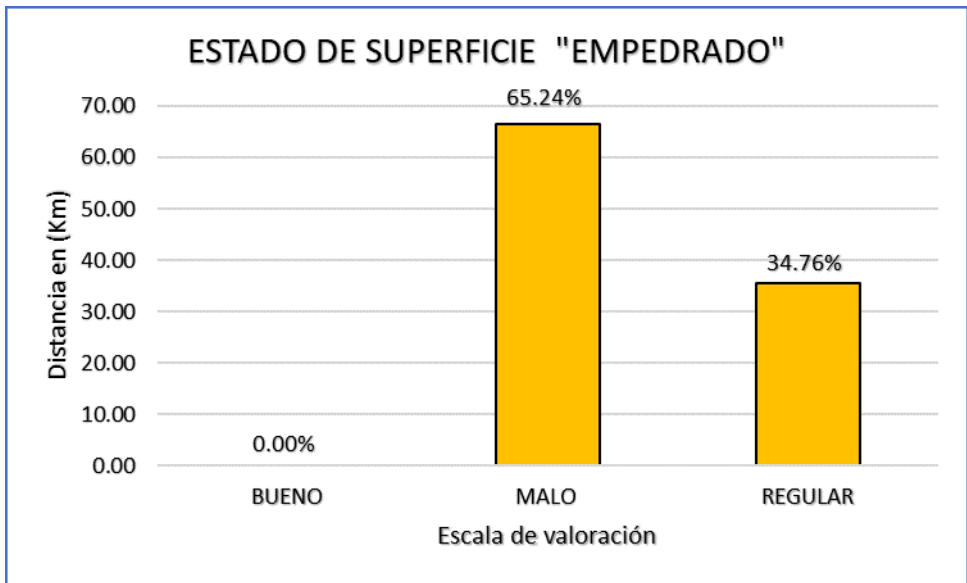
**Diagrama 2.**

ESTADO DE SUPERFICIE PARA CAPA DE RODADURA "EMPEDRADO"		
ESCALA DE VALORACIÓN	DISTANCIA (Km)	%
BUENO	0.00	0.00%
MALO	66.57	65.24%
REGULAR	35.46	34.76%
<b>TOTAL</b>	102.04	100.00%

*Estado de la capa de rodadura - Empedrado*

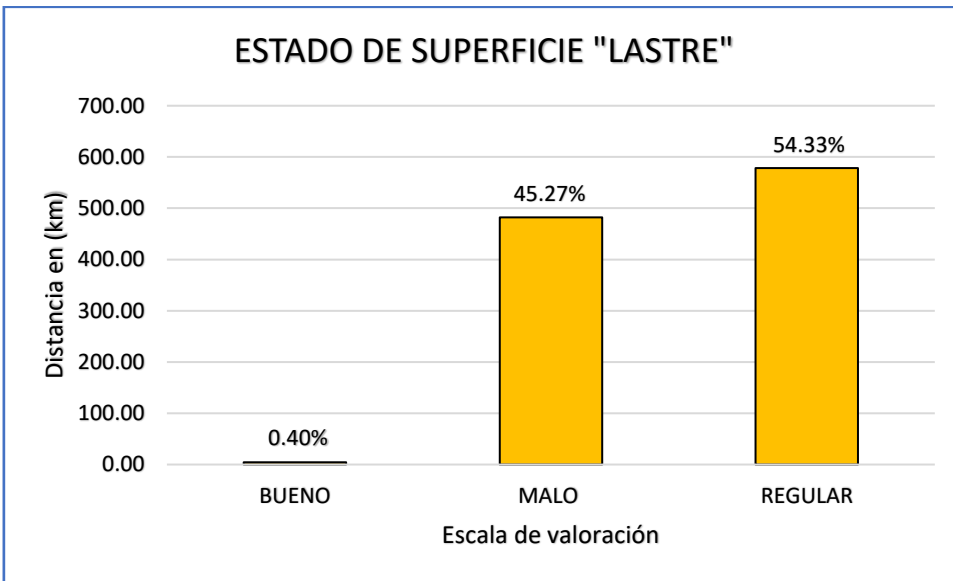
**Diagrama 3.**

ESTADO DE SUPERFICIE PARA CAPA DE RODADURA "LASTRE"		
ESCALA DE VALORACIÓN	DISTANCIA (Km)	%
BUENO	4.29	0.40%
MALO	481.99	45.27%
REGULAR	578.50	54.33%
<b>TOTAL</b>	1064.78	100.00%

*Estado de la capa de rodadura - Lastre*

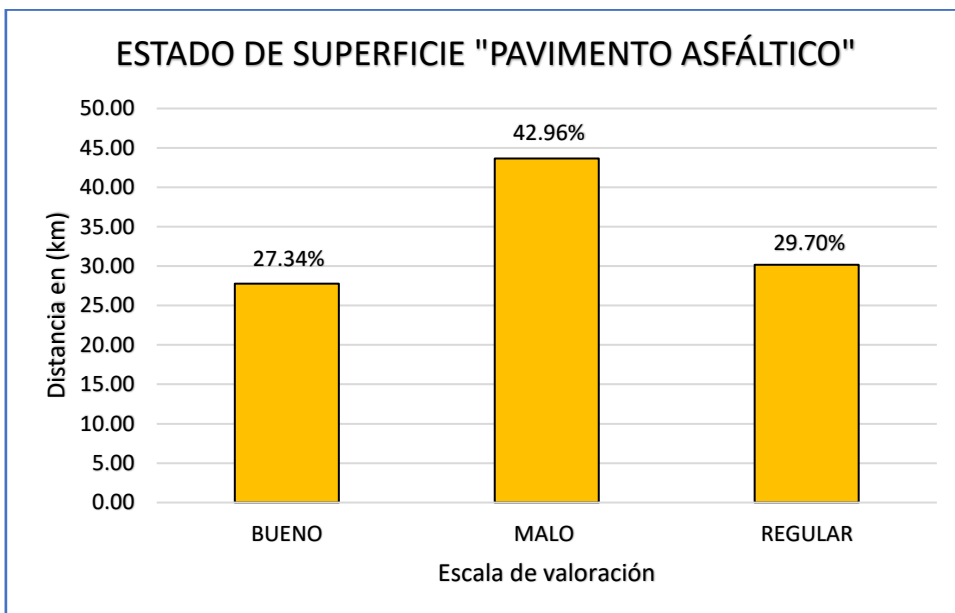
**Diagrama 5.**

ESTADO DE SUPERFICIE PARA CAPA DE RODADURA "PAVIMENTO ASFÁLTICO"		
ESCALA DE VALORACIÓN	DISTANCIA (Km)	%
BUENO	27.77	27.34%
MALO	43.64	42.96%
REGULAR	30.17	29.70%
<b>TOTAL</b>	101.57	100.00%

*Estado de la capa de rodadura - Pavimento Asfáltico*

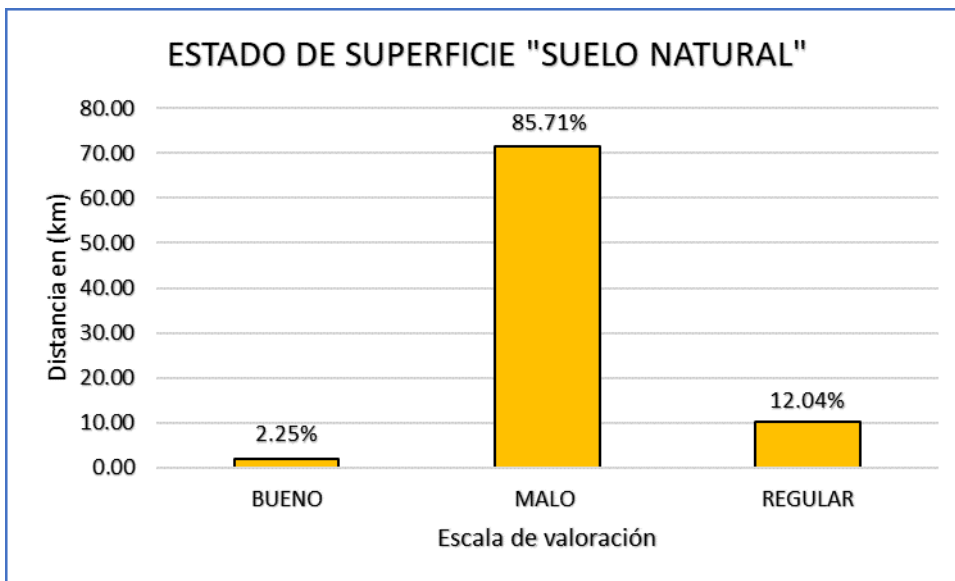
**Diagrama 6.**

ESTADO DE SUPERFICIE PARA CAPA DE RODADURA "SUELO NATURAL"		
ESCALA DE VALORACIÓN	DISTANCIA (Km)	%
BUENO	1.88	2.25%
MALO	71.42	85.71%
REGULAR	10.04	12.04%
<b>TOTAL</b>	<b>83.33</b>	<b>100.00%</b>

*Estado de la capa de rodadura - Suelo Natural*

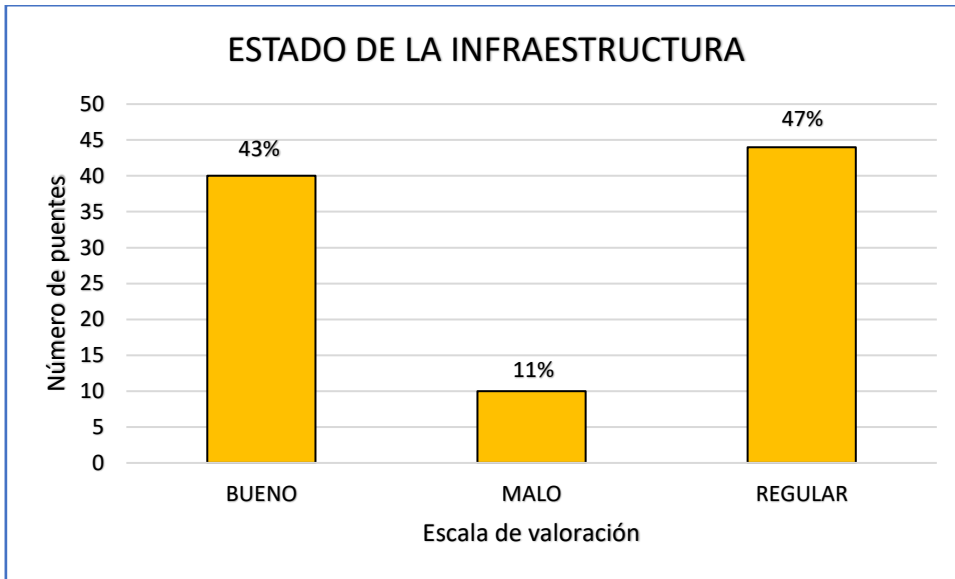
**Diagrama 20.**

ESTADO DE LA INFRAESTRUCTURA		
ESCALA DE VALORACIÓN	NÚMERO DE Puentes	%
BUENO	40	43%
MALO	10	11%
REGULAR	44	47%
<b>TOTAL</b>	<b>94</b>	<b>100%</b>

*Estado de puentes - Infraestructura*

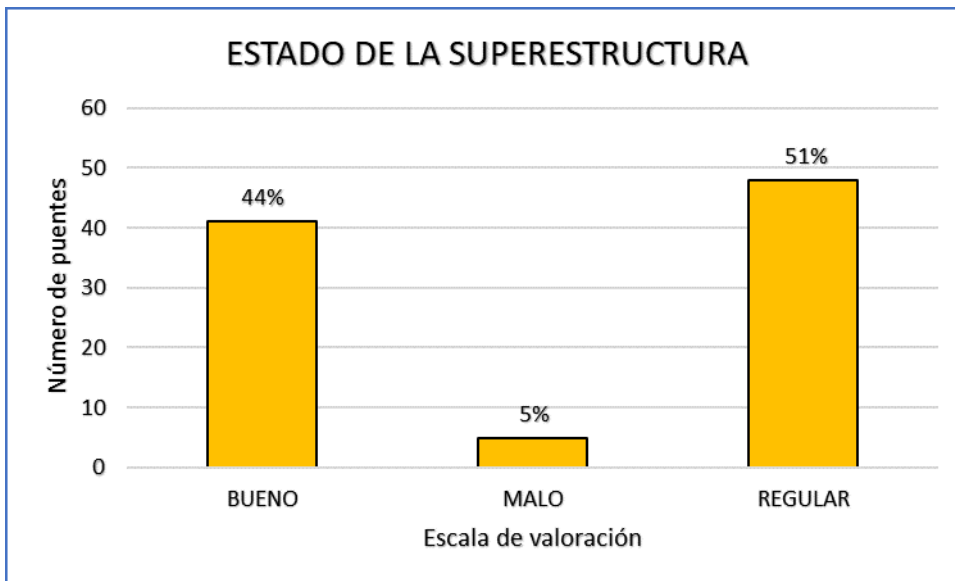
**Diagrama 21.**

ESTADO DE LA SUPERESTRUCTURA		
ESCALA DE VALORACIÓN	NÚMERO DE Puentes	%
BUENO	41	44%
MALO	5	5%
REGULAR	48	51%
<b>TOTAL</b>	<b>94</b>	<b>100%</b>

*Estado de puentes - Superestructura*

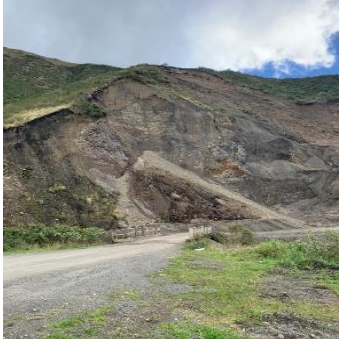
Cod camino	Imagen	Observación	Ubicación	Propuesta
P25-219-2

Gran presencia de deslaves en la vía, la pendiente del talud no es la adecuada por lo que existe presencia de grandes desprendimientos de roca en varios tramos de esta vía.	<a href="https://goo.gl/maps/okjgPn7DJGMrUAm89">https://goo.gl/maps/okjgPn7DJGMrUAm89</a>	Realizar la limpieza del material que se encuentra en la vía y mejorar el grado de inclinación del talud
P24-9-2

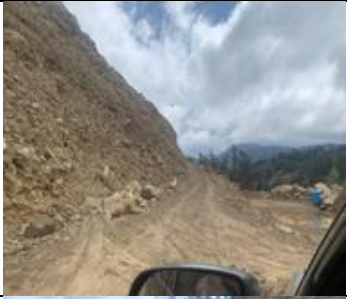
Cod camino	Imagen	Observación	Ubicación	Propuesta
P25-235-1

Este tramo de la vía se encontraba cerrado por que el talud se derrumbó y se estaba desalojando el material.	<a href="https://goo.gl/maps/nsebZ WxJYJfnga4H8">https://goo.gl/maps/nsebZ WxJYJfnga4H8</a>	Se debe construir una variante.
P22-450

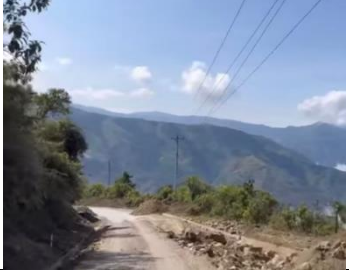
Existe un asentamiento en la vía provocando desniveles de alto riesgo.	<a href="https://goo.gl/maps/3TzR15j9YA73gBzY8">https://goo.gl/maps/3TzR15j9YA73gBzY8</a>	Mejorar la superficie del suelo, mejorar la base y la subbase con una correcta compactación del suelo.

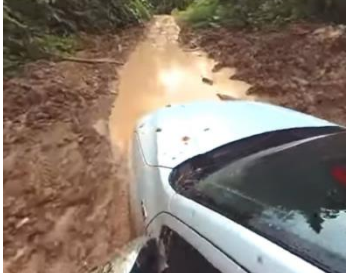
P25-55-1

La montaña completa se derrumbó, no hubo una intervención por las autoridades por lo que la vía está habilitada por los comuneros de la zona.	<a href="https://goo.gl/maps/1jWdWJsgf5ci7gqR8">https://goo.gl/maps/1jWdWJsgf5ci7gqR8</a>	Realizar una intervención inmediata, construir un adecuado sistema para el flujo de afluentes, mejorar la capa de rodadura por lastre y la estabilidad del talud.

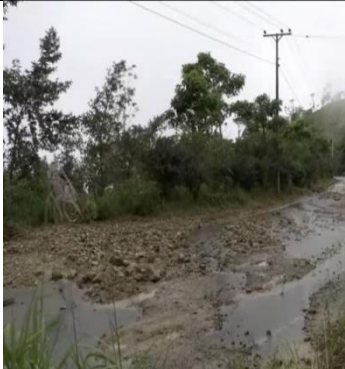
Cod camino	Imagen	Observación	Ubicación	Propuesta
P25-107-1

El agua baja por la vía arrastrando varios materiales de escombros, comenzando a acumularse en este punto por el taponamiento de la alcantarilla y la obstrucción en las cunetas.	<a href="https://goo.gl/maps/UqVvdJHA96HEdFEWA">https://goo.gl/maps/UqVvdJHA96HEdFEWA</a>	Realizar un mantenimiento de la vía y
P24-26-1

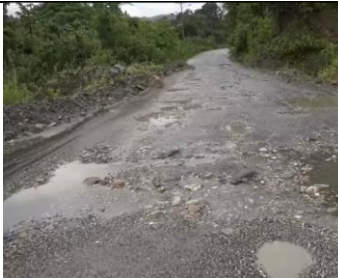
P25-153-1

<p>Existe muchos escombros en la vía que en este tramo se han acumulado y han hecho que las cunetas y las alcantarillas se tapen, concentrando toda el agua en la vía.</p>	<p><a href="https://goo.gl/maps/Ng2o8jQYPqyuNYxr7">https://goo.gl/maps/Ng2o8jQYPqyuNYxr7</a></p>	<p>Realizar un mantenimiento de las cunetas y alcantarillas para permitir el paso de los afluentes.</p>
P25-95-1

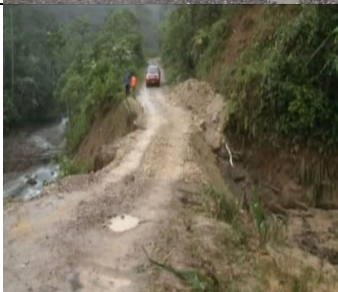
<p>Se está produciendo socavamiento por efecto del río que sigue el tramo de la vía.</p>	<p><a href="https://goo.gl/maps/kF9ST5ANExLMEFLC8">https://goo.gl/maps/kF9ST5ANExLMEFLC8</a></p>	<p>Construir un muro de gavión y dragar el río</p>
P29-295-1

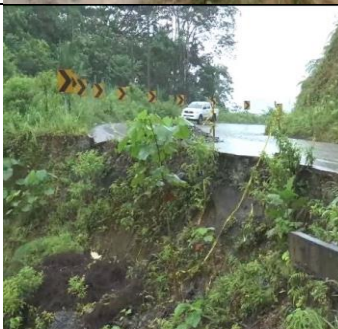
<p>El caudal de río esta aumentado por la temporada invernal, produciendo socavación precipitando la mesa de la vía a la quebrada.</p>	<p><a href="https://goo.gl/maps/ESPzymDtCSB5FTG86">https://goo.gl/maps/ESPzymDtCSB5FTG86</a></p>	<p>Construir un muro de gaviones, también se puede realizar una corte en la montaña para una variante de este tramo.</p>

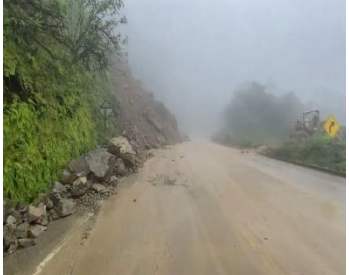
Existen grandes rocas situadas en la cuneta de la vía y escombros.	<a href="https://goo.gl/maps/SNsaNH13DuUaBKhu9">https://goo.gl/maps/SNsaNH13DuUaBKhu9</a>	Realizar una continua limpieza y mantenimiento de la vía.
P24-12-3

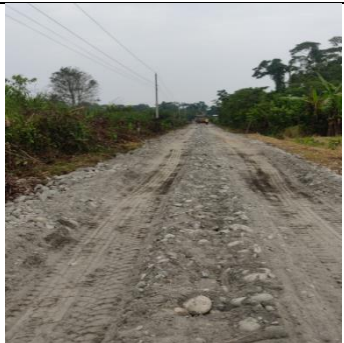
P23-133-3

Se puede apreciar que la capa de rodadura se encuentra levantada y la vía no tiene un sistema para desalojar afluentes	<a href="https://goo.gl/maps/q4zsBJuEZg69Ls7p8">https://goo.gl/maps/q4zsBJuEZg69Ls7p8</a>	Realizar una adecuada compactación del suelo y construir cunetas y alcantarillas.
P23-133-4

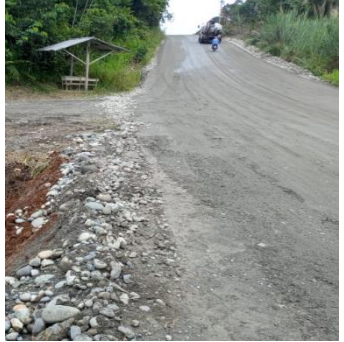
Se puede apreciar que el lastre se encuentra en pésimas condiciones y no existe cunetas	<a href="https://goo.gl/maps/K5dFqL2QKd1LSXun8">https://goo.gl/maps/K5dFqL2QKd1LSXun8</a>	Realizar una rehabilitación vial adecuada con un sistema adecuado para el desalojo de afluentes.
P25-205-1

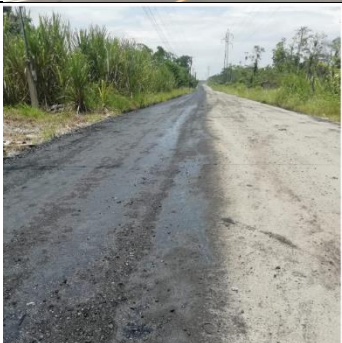
No se ha dado un mantenimiento adecuado a la vía y ha comenzado a acumularse el agua en la vía.	<a href="https://goo.gl/maps/f2NRKxSTnowcF4kB6">https://goo.gl/maps/f2NRKxSTnowcF4kB6</a>	Mejorar la base, subbase y colocar pavimento flexible. Construir alcantarillas y cunetas.
P25-219-1

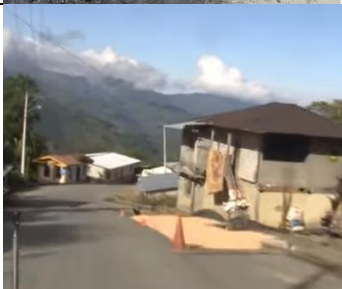
Una pendiente donde las personas usan la vía para secar sus productos agrícolas	<a href="https://goo.gl/maps/VdeNTEKRLx9dAZ7b7">https://goo.gl/maps/VdeNTEKRLx9dAZ7b7</a>	Controlar el adecuado use de las vías de la provincia.

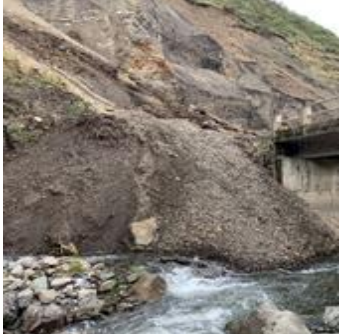
Cod camino	Imagen	Observación	Ubicación	Propuesta
P29-122-1

<p>Se puede notar que en esta zona se produjo un derrumbe y el material de la montaña fue arrojado a la orilla del río.</p>	<p><a href="https://goo.gl/maps/CFTJmP7bvdyCievK8">https://goo.gl/maps/CFTJmP7bvdyCievK8</a></p>	<p>Realizar el adecuado desalojo del material. Realizar obras de limpieza para evitar futuras inundaciones.</p>
P24-9-1

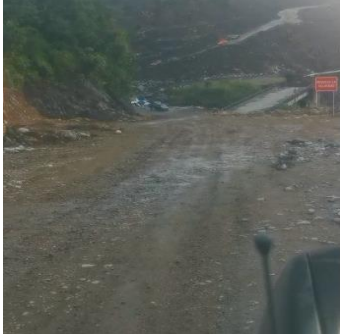
<p>La vía se encuentra con escombros por lo que un carril se encontraba cerrado.</p>	<p><a href="https://goo.gl/maps/N23ahwsRVeCXWVpMA">https://goo.gl/maps/N23ahwsRVeCXWVpMA</a></p>	<p>Realizar el debido mantenimiento a la vía. Colocar la debida señalización preventiva.</p>

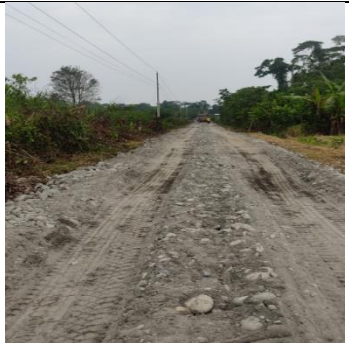
P23-133-3

No se encuentra adecuadamente compactado, siendo notorio la falta de nivel en la vía	<a href="https://goo.gl/maps/wBQEu9x18q1Pt47f6">https://goo.gl/maps/wBQEu9x18q1Pt47f6</a>	Aumentar la densidad seca del suelo mediante fuerzas mecánicas
P25-55-1

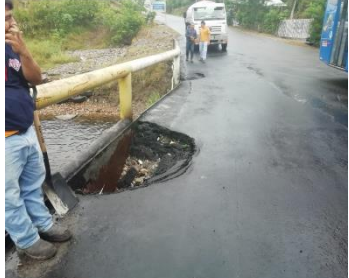
La alcantarilla colapso y ha comenzado a formarse un gran hueco en la capa del suelo.	<a href="https://goo.gl/maps/FKxP2mbZ2gM4NhJM7">https://goo.gl/maps/FKxP2mbZ2gM4NhJM7</a>	Construcción de alcantarillas nuevas
P23-133-3

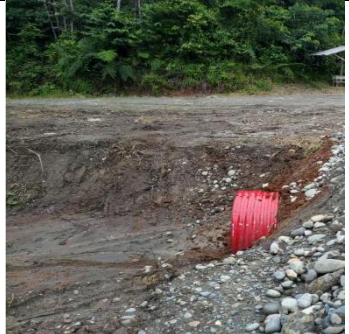
El trabajo de la alcantarilla aún no se encuentra terminado y no existe la adecuada señalización que prevea accidentes.	<a href="https://goo.gl/maps/cTuifk9nKjkGMit5">https://goo.gl/maps/cTuifk9nKjkGMit5</a>	Colocar señalización preventiva adecuada para evitar accidentes.

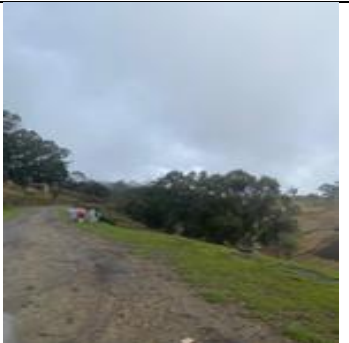
P25-71-1

La vía se encuentra cubierta completamente de lodo, restringiendo el paso solo para vehículos de doble tracción	<a href="https://goo.gl/maps/asnCKwWCaUwk9Hox9">https://goo.gl/maps/asnCKwWCaUwk9Hox9</a>	Realizar una rehabilitación vial adecuada con un sistema adecuado para el desalajo de afluentes.
P25-216-2

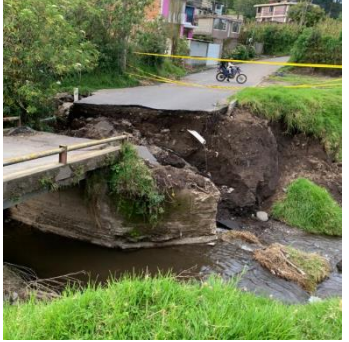
El puente colapso completamente por el aumento de la corriente que produjo socavación.	<a href="https://goo.gl/maps/Y1vznJaVDDkMREWr5">https://goo.gl/maps/Y1vznJaVDDkMREWr5</a>	Dragar el río. Construir un muro de gavión para evitar la socavación.
P23-4-2

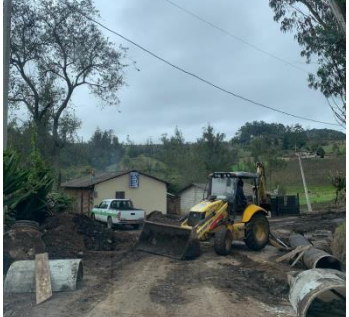
Se encuentran realizando trabajos en la vía sin ningún aviso de precaución.	<a href="https://goo.gl/maps/cqdio4CXwmv97c1dA">https://goo.gl/maps/cqdio4CXwmv97c1dA</a>	Colocar la respectiva señalización.

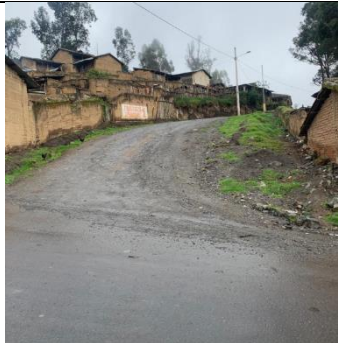
P25-55-1

Se ha generado cunetas naturales haciendo que el agua pase por a lado de las casas.	<a href="https://goo.gl/maps/nbF2xx1RgAvdw4i5A">https://goo.gl/maps/nbF2xx1RgAvdw4i5A</a>	Construir cunetas tipo trapezoidal de hormigón.
P25-156-1

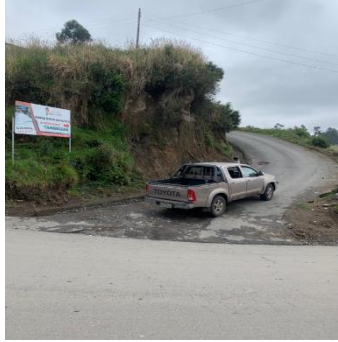
Intersección sin señalización y pésimo estado de la vía. Cambio repentino de pavimento flexible a lastre.	<a href="https://goo.gl/maps/ET8JiY9nY4XRVaSa8">https://goo.gl/maps/ET8JiY9nY4XRVaSa8</a>	Realizar un mantenimiento de la capa de rodadura. Colocar la señalización preventiva adecuada.
P23-25-1

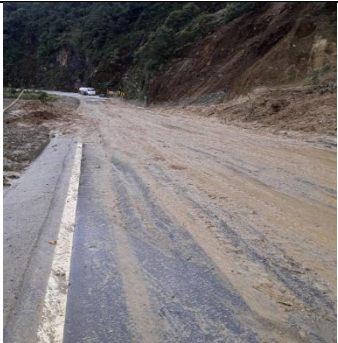
P22-045-08

Se formo una capa de lodo por las lluvias producidas la noche anterior.	<a href="https://goo.gl/maps/7cWdtzmAKbyYFGQB7">https://goo.gl/maps/7cWdtzmAKbyYFGQB7</a>	Dar mantenimiento a las cunetas y limpiar el asfalto con ayuda de agua limpia.
P24-26-1

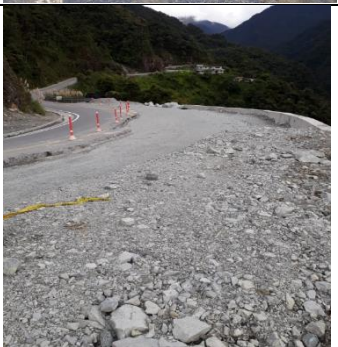
Esta obra se encontraba detenida y no existía ninguna señalización ni iluminación en la vía.	<a href="https://goo.gl/maps/r7VNQWSCiBzrqBPNA">https://goo.gl/maps/r7VNQWSCiBzrqBPNA</a>	Señalizar la vía para que se tenga precaución de los trabajos que se están realizando.

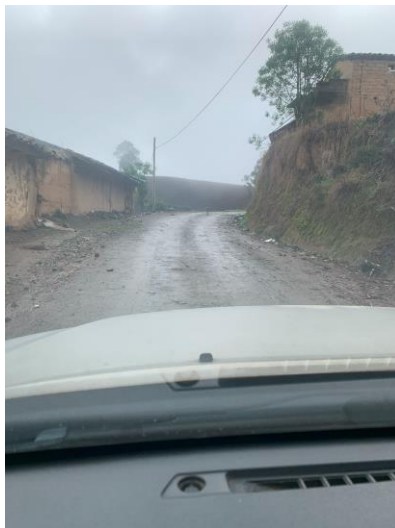
*Ilustración 8.* Fotografía de un camino con capa de rodadura tipo lastre

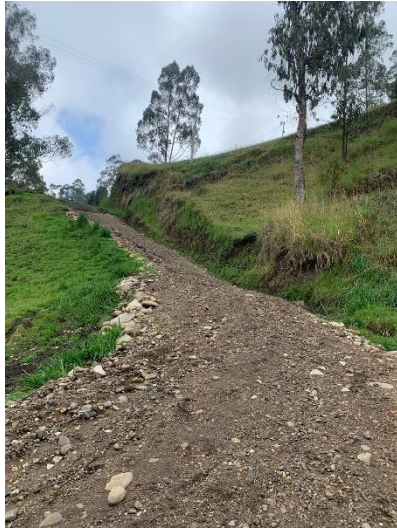
*Ilustración 9.* Fotografía de un camino con capa de rodadura tipo suelo natural

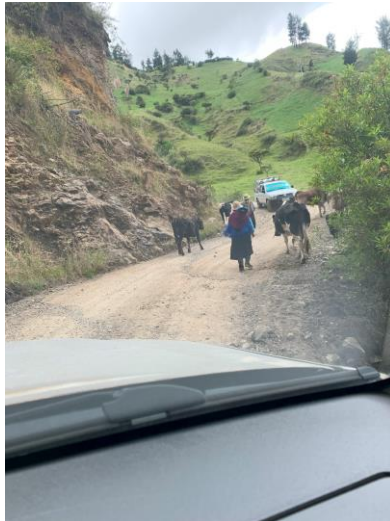
*Ilustración 10.* Fotografía con presencia de ganado en la vía

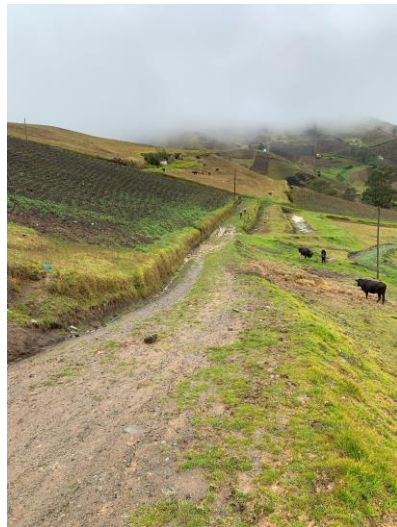
*Ilustración 12.* Fotografía de una vía sin salida

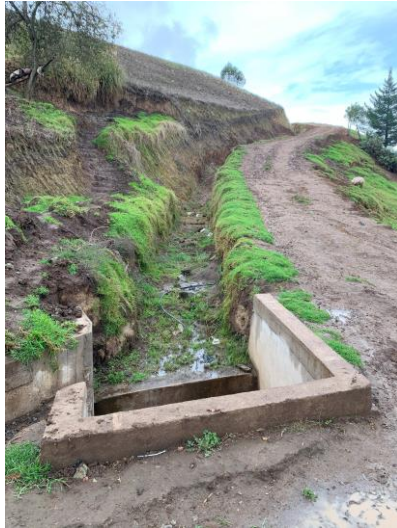
*Ilustración 13.* Vía con capa de rodadura tipo suelo natural

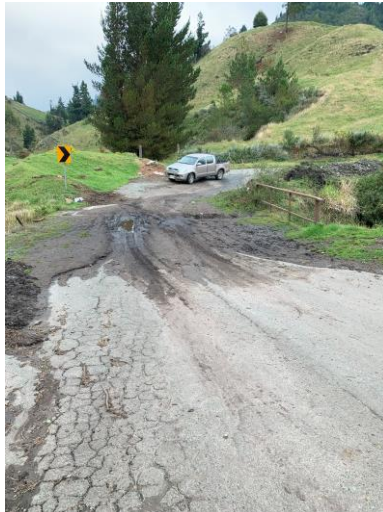
*Ilustración 14.* Fotografía con acumulación de lodo sobre un puente

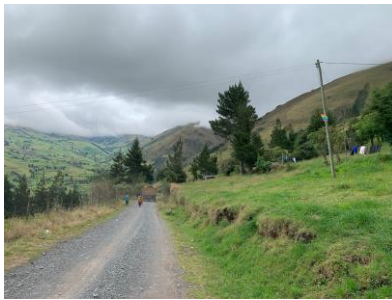
*Ilustración 16.* Fotografía con capa de rodadura tipo lastre en buen estado

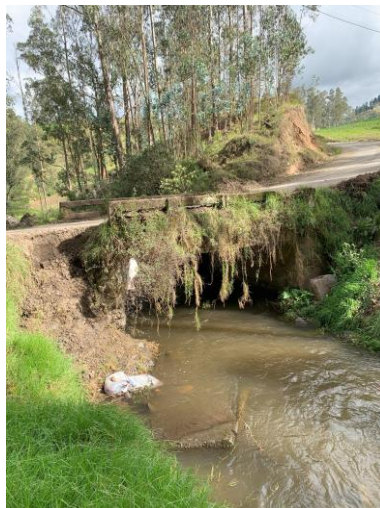
*Ilustración 17.* Fotografía con acumulación de vegetación en las protecciones del puente

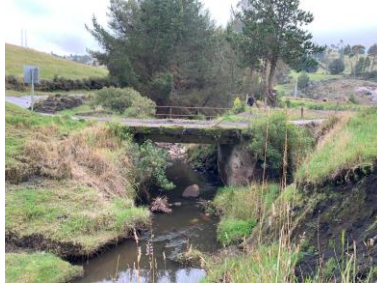
*Ilustración 18.* Fotografía de puente sin protecciones laterales

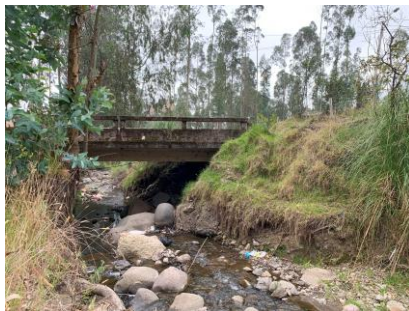
*Ilustración 20.* Fotografía con el corrimiento del suelo y acumulación de vegetación

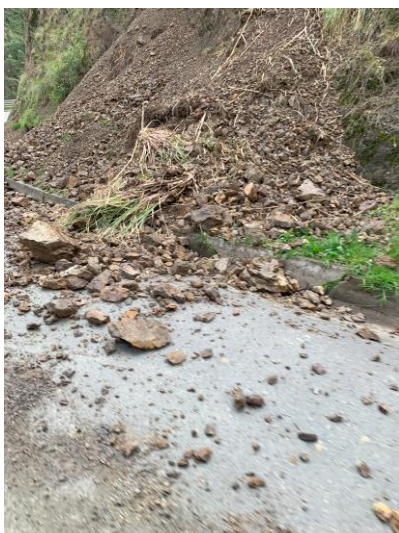
*Ilustración 23.* Fotografía de un punto crítico

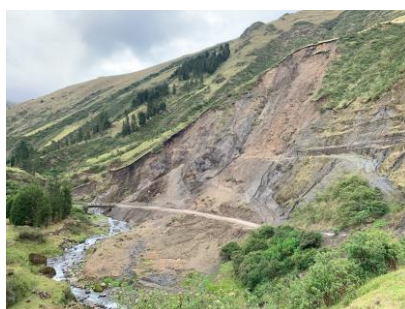
*Ilustración 25.* Fotografía de punto crítico con deslizamiento de tierra

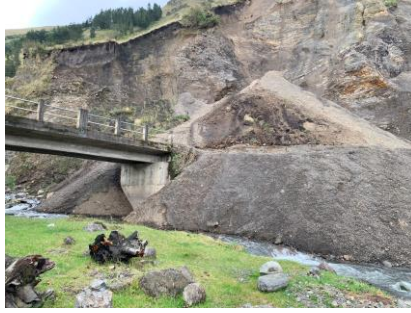
*Ilustración 26.* Fotografía con deslizamiento de tierra

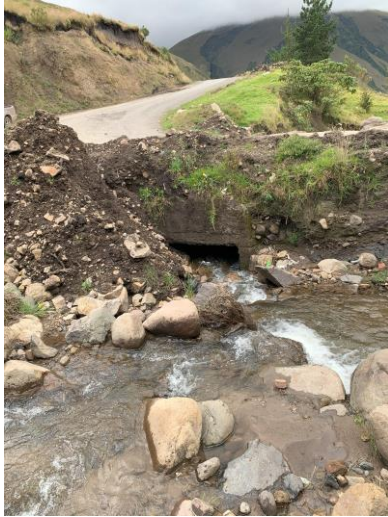
*Ilustración 30.* Fotografía con alcantarilla obstruida por tierra
