PONTIFICIA UNIVERSIDAD CATÓLICA DEL ECUADOR

**DISERTACIÓN PREVIA A LA OBTENCIÓN DEL TÍTULO DE
INGENIERO CIVIL**

**INVENTARIO VIAL DE LAS PARROQUIAS RURALES
PERTENECIENTES A LA PROVINCIA DE SANTA ELENA FASE II**

QUITO DM, 2022

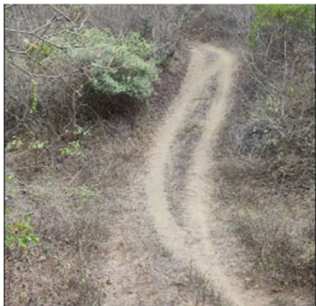
<p>Es una vía agrícola de tierra en mal estado que se encuentra muy angosta y dificulta el paso vehicular.</p>	<p>Se recomienda cambiar la capa de rodadura a lastre y realizar una ampliación de la vía.</p>
P24-19-200	Vía

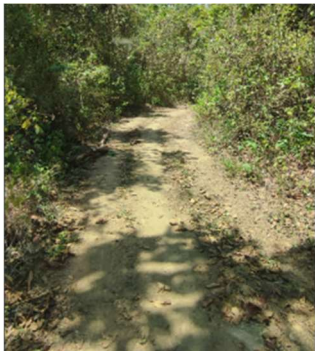
<p>Esta es una vía de tierra de uso agrícola en estado regular.</p>	<p>Requiere de mantenimiento y un cambio de superficie a lastre.</p>

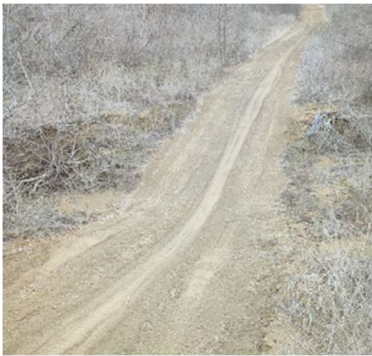
P24-08-10	Vía

<p>Esta vía es muy montañosa y presenta demasiados puntos que dificultan el paso vehicular. Esta vía es de tierra y se encuentra en malas condiciones.</p>	<p>Es necesario realizar un mantenimiento exhaustivo ya que hay un punto donde es imposible el paso vehicular y también es necesario cambiar la capa de rodadura a lastre.</p>

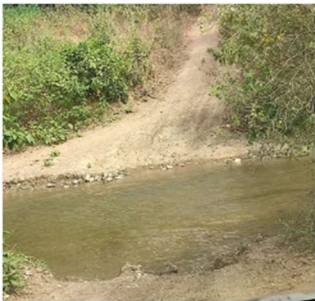
<p>Esta vía conecta dos recintos, su capa de rodadura es de tierra y presenta un estado regular. Se encuentra obstruida por el cruce de un río y la única forma de cruzar es con vehículos apropiados para el terreno.</p>	<p>Es necesario la construcción de un puente tipo baden para el paso de vehículos livianos y motocicletas.</p>
15	Pto crítico

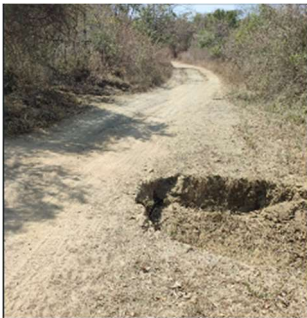
<p>Existe presencia de socavamiento de la vía debido a que, en temporadas lluviosas, el agua se filtra por debajo.</p>	<p>Es necesario la construcción de una alcantarilla para el paso del agua hacia la quebrada.</p>
18	Pto crítico

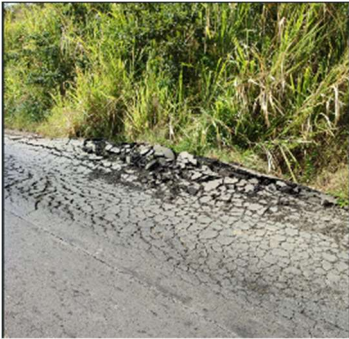
<p>Existe hundimiento de la capa asfáltica lo que puede conllevar a un problema con la vía en un futuro.</p>	<p>Es necesario levantar la carpeta existente para colocar una nueva y dar mantenimiento a este punto de la vía.</p>	
125	Pto. Critico

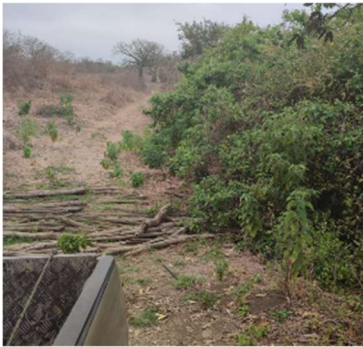
<p>En esta vía existe dificultad de tránsito debido a unos troncos de madera que obstruyen el paso.</p>	<p>Se recomienda dar mantenimiento para poder retirar los troncos y no exista mayor problema en el flujo vehicular.</p>
62	Pto. Critico

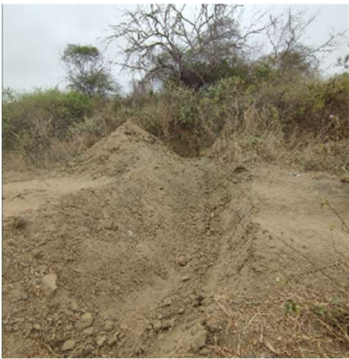
<p>Este punto obstruye la vía (P24-05-43) debido a que existe desprendimiento de material en la misma.</p>	<p>Es necesario rellenar y compactar el tramo con agregados para el paso de vehículos ya que este punto conecta dos poblaciones.</p>
41	Pto crítico

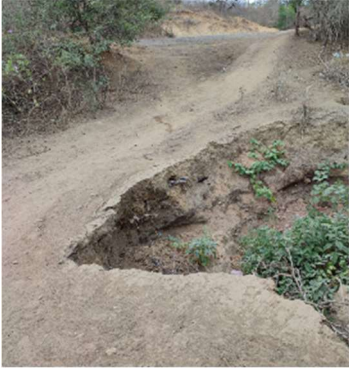
<p>Existe desprendimiento de material en este punto de la vía (P24-05-20) debido a que el agua no tiene por donde fluir hacia la quebrada lo que produce socavamiento de la misma.</p>	<p>Es necesario la construcción de una alcantarilla para que, en temporadas lluviosas, el agua tenga donde desfogar hacia la quebrada.</p>
33	Pto crítico

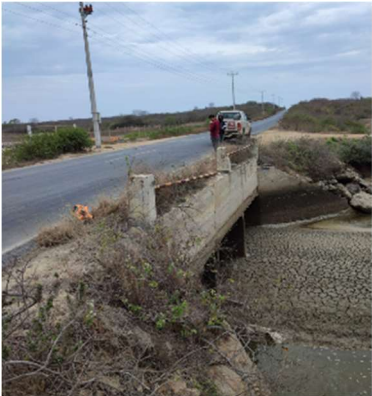
Atributo		Observación	Propuesta
20	Puente	<p>La protección lateral se encuentra en pésimo estado y puede ser un peligro para los transeúntes.</p>	<p>Es necesario reconstruir los barandales para evitar cualquier tipo de accidente en el futuro.</p>

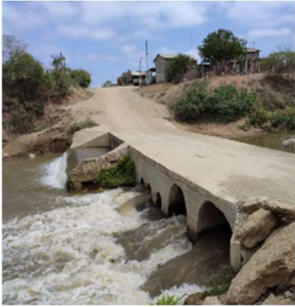
32	Puente	<p>No existe ninguna protección lateral, lo que puede ser un peligro tanto para peatones como para vehículos.</p>	<p>Es necesario construir protecciones laterales en ambos sentidos y así evitar cualquier tipo de accidentes en el futuro.</p>

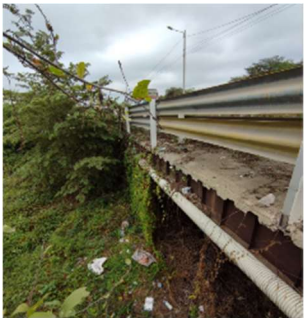
7	Puente

<p>Se evidencia la falta de mantenimiento en la infraestructura del puente lo que puede poner en peligro la integridad de los usuarios.</p>	<p>Se recomienda dar un mantenimiento de desbroce para evitar problemas en el futuro.</p>
6	Puente

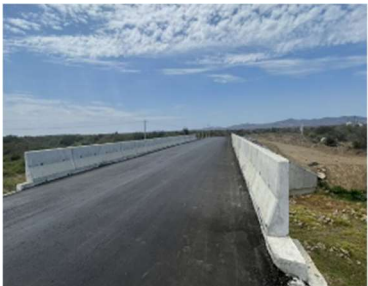
<p>El puente que se encuentra en la vía P24-08-17 no cuenta con señalización, siendo un peligro tanto para conductores y peatones.</p>	<p>Es necesario colocar señalización horizontal y vertical informativa.</p>
14	Puente

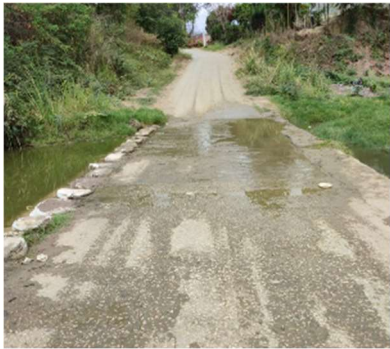
<p>El puente que se encuentra en la vía P24-05-24 presenta una altura muy reducida por lo que no es suficiente satisfacer el caudal del río.</p>	<p>Se recomienda realizar un rediseño del puente en donde se contemple crecida de caudal, además de la colocación de señalizaciones y protecciones laterales.</p>
2	Puente

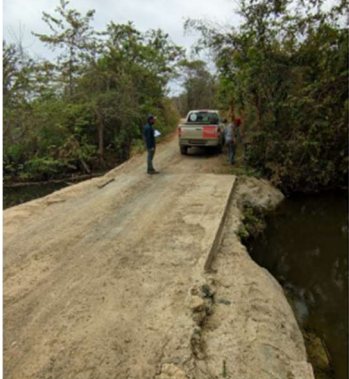
<p>El puente que se encuentra en la vía P24-09-31 no cuenta con protecciones laterales ni señalización, generando inseguridad a los usuarios.</p>	<p>Es necesario colocar protecciones laterales y señalización informativa.</p>

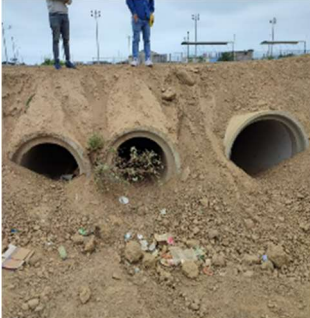
<p>Existe desprendimiento de material de la vía (P24-05-06) lo que ha generado que las tuberías se encuentren parcialmente azolvadas en sus extremos.</p>	<p>Se recomienda la construcción de cabezales y muros de ala con el propósito de retener material y evitar la obstrucción de la tubería.</p>

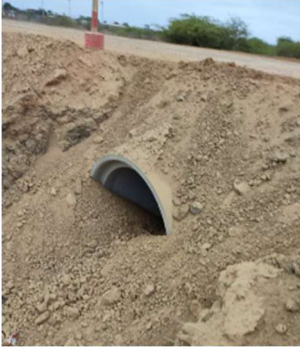
129	Alcantarilla

<p>Existe desprendimiento de material de la vía (P24-05-06) a los laterales de la alcantarilla, motivo por el cual se encuentra parcialmente azolvada</p>	<p>Se recomienda construir un cabezal y muros de ala en ambos extremos para evitar el desprendimiento de material y no exista problemas de obstrucción.</p>
258	Alcantarilla

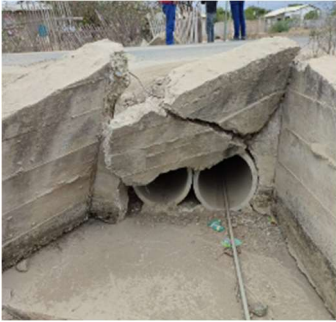
<p>En la vía P24-05-09 se puede apreciar que el cabezal de la alcantarilla se encuentra en mal estado.</p>	<p>Es necesario realizar una reconstrucción del cabezal ya que el hormigón del mismo se encuentra destruido.</p>	
<p>217</p>	<p>Alcantarilla</p>	<p>Se aprecia una tubería de diámetro reducido la cual se encuentra azolvada y no es posible el paso de agua de un lado al otro de la vía (P24-04-05).</p>	<p>Se requiere la construcción de una alcantarilla de mayor diámetro con cabezales y muros de ala que permita el paso de mayor caudal.</p>

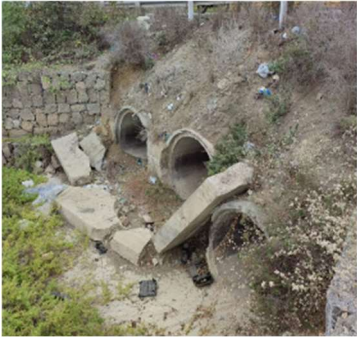
<p>268</p>	<p>Alcantarilla</p>	<p>En la vía P24-03-02 se puede apreciar que el cabezal de la alcantarilla se encuentra totalmente destruido.</p>	<p>Es necesario reconstruir el cabezal para evitar desprendimiento de material.</p>

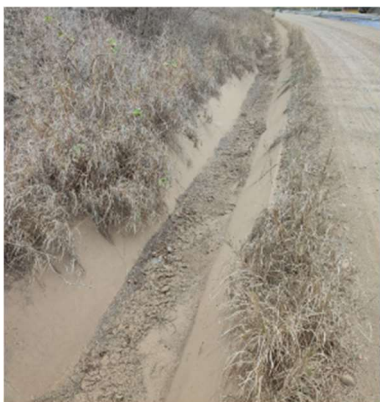
<p>Esta cuneta que se encuentra en la vía P24-05-19 se encuentra parcialmente azolvada por material lo que impide el flujo de aguas lluvia.</p>	<p>Se recomienda dar mantenimiento y limpieza de la cuneta par que exista un flujo óptimo de aguas lluvia.</p>
14	Cuneta

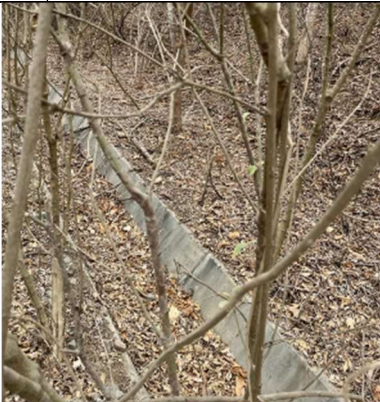
<p>Esta cuneta que se encuentra en la vía P24-09-31 se encuentra parcialmente azolvada por material lo que impide el flujo de aguas lluvia.</p>	<p>Se recomienda dar mantenimiento y limpieza de la cuneta par que exista un flujo óptimo de aguas lluvia.</p>

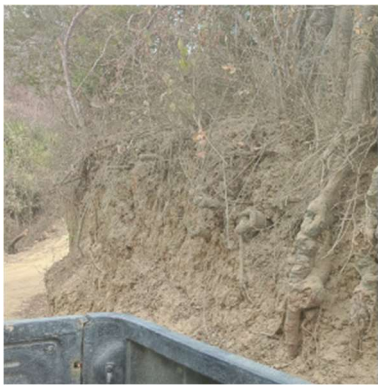
<p>Este talud que se encuentra en la vía P24-04-05 es un talud natural no intervenido.</p>	<p>Se recomienda intervenir este talud y dar un mantenimiento para así evitar un posible desprendimiento de material en el futuro.</p>

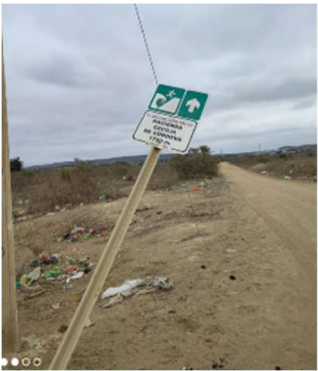
175	Señalización vertical	<p>La señalización vertical informativa a lo largo de la vía P24-05-10 se encuentra en mal estado.</p>	<p>Es necesario realizar mantenimiento a este tipo de señalética ya que al ser señalización de evacuación se considera indispensable para evitar cualquier tipo de desastre.</p>
