**PONTIFICIA UNIVERSIDAD CATÓLICA DEL ECUADOR**  
**FACULTAD DE INGENIERÍA**  
**ESCUELA DE CIVIL**

**“INVENTARIO DEL ESTADO ACTUAL DE LOS**  
**INTERCAMBIADORES Y PUENTES DEL SUR DE QUITO E**  
**INVESTIGACIÓN Y REPARACIÓN DE UNO DE ELLOS”**

**QUITO, 2010**

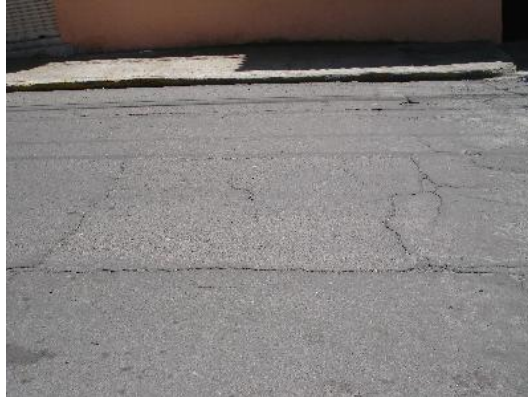
**En bloque:** serie de fisuras interconectadas que dividen el pavimento en piezas aproximadamente rectangulares. Los bloques pueden variar de tamaño.

**Fotografía 12: Fisuras en Bloque en la Superficie de Rodamiento**

Tomada el 26 de agosto del 2008, calle José H. Figueroa, ubicada al nor-occidente de Quito

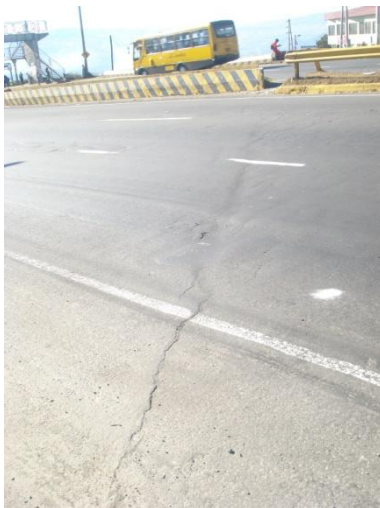
**Fisura por reflexión de junta:** se presenta generalmente en pavimentos mixtos, son grietas transversales y longitudinales producidas por la reflexión de las juntas a la superficie de asfalto.

**Fotografía 14: Fisura por Reflexión de Junta en la Superficie de Rodamiento**

**Tomada el 11 de agosto del 2009, Corredor Periférico Oriental, sector Puengasí, frente a la Planta de Tratamiento EMAAP**

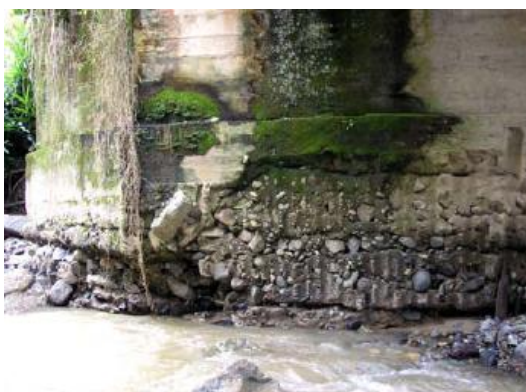
**Fotografía 20: Estructura Afectada por Socavación**

Erosión causada por el agua o partículas sólidas en suspensión, generándose desgaste del hormigón y fallas de estabilidad. La socavación es típica en los estribos, muros de ala, pilas y cimentación de los puentes.

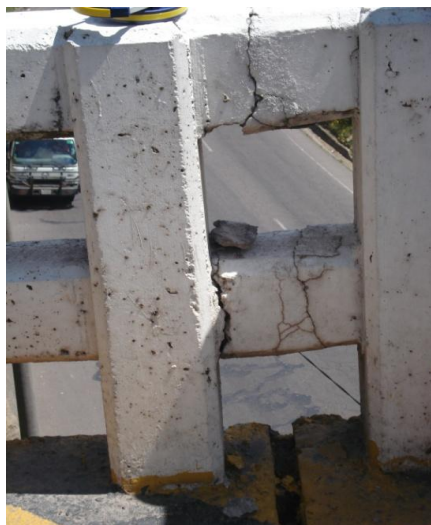
Fisuras en barandas

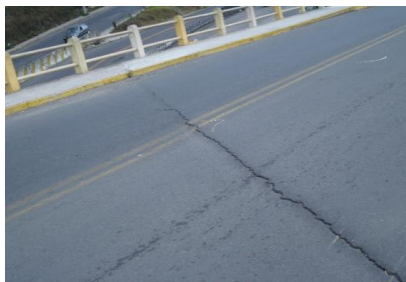
Fisura por reflexión de junta

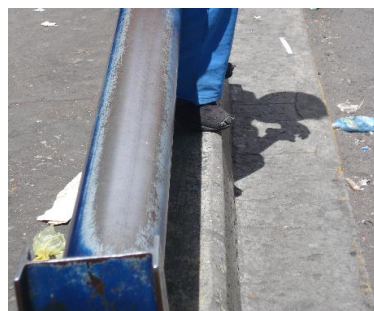
Delaminación de la pintura en barandas

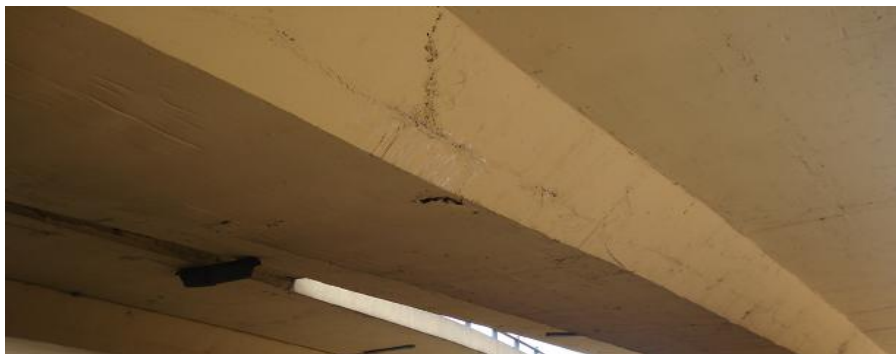
Hormigueros, segregación y eflorescencia en la losa

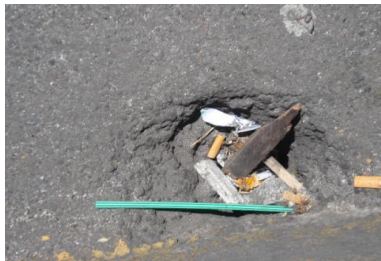
Taponamiento en el drenaje

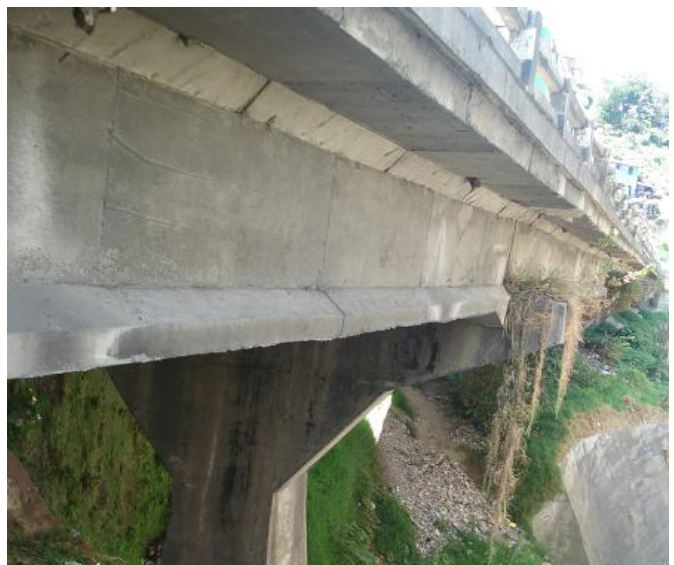
Presencia de hormigueros y eflorescencia en losa y vigas

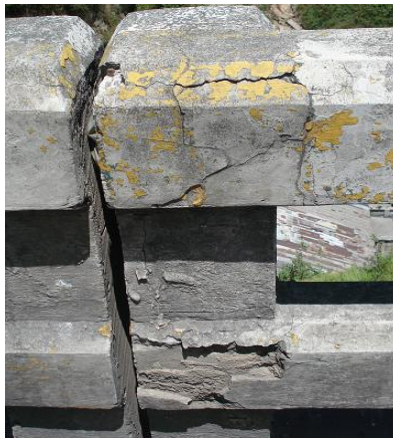
Delaminación de la pintura, fracturamiento y presencia de fisuras en barandas

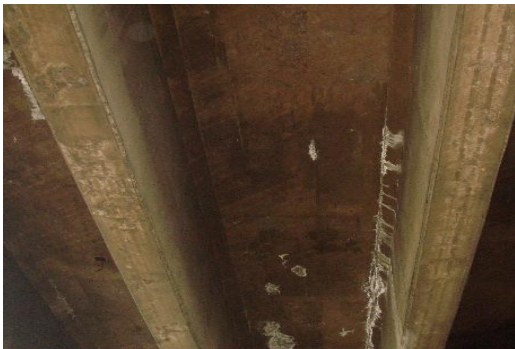
Presencia de hormigeros y eflorescencia en vigas

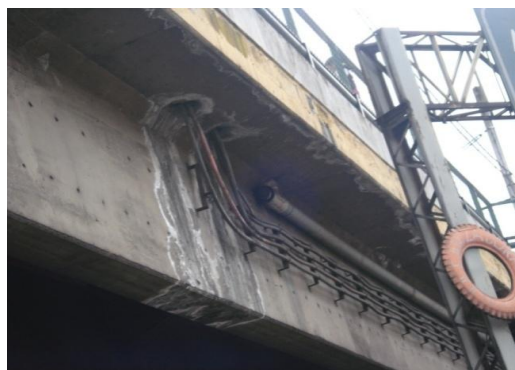
Presencia de hormigeros y eflorescencia en la losa

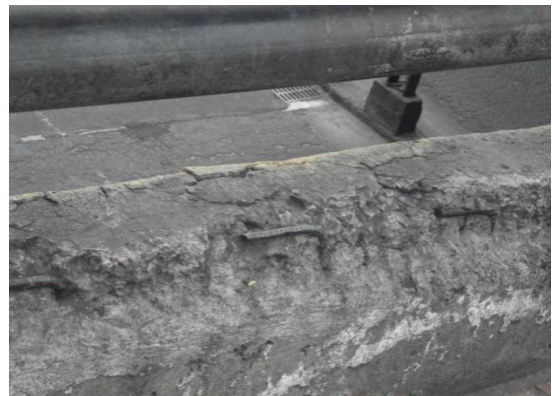
Delaminación de la pintura y fracturamiento en barandas

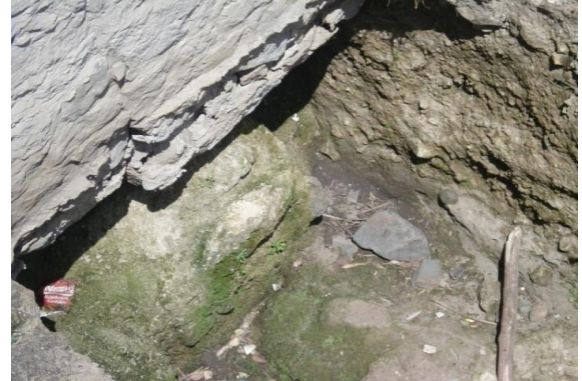
Socavación en los muros de contención

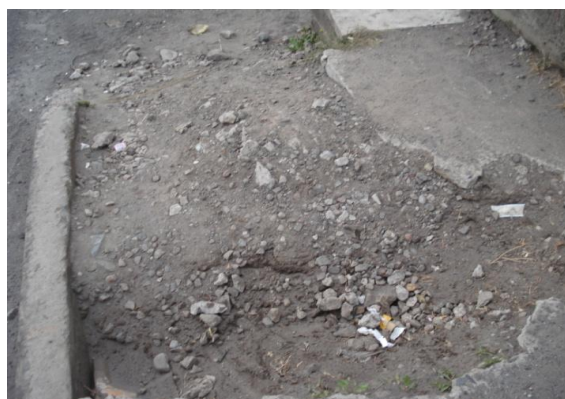
Desprendimiento de hormigón en la acera

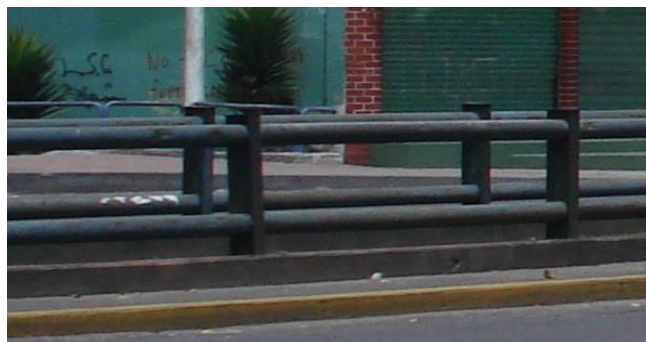
| IDENTIFICACIÓN DE LA ESTRUCTURA | | | |
|---|---|---|---|
| Las tuberías longitudinales del drenaje presentan fugas por donde se escapa el agua lluvia. | | | |

Delaminación de la pintura en barandas

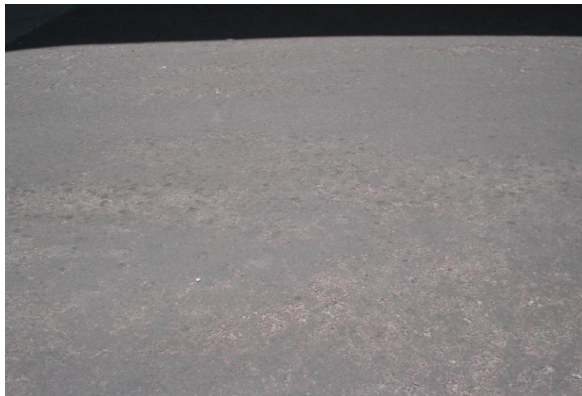
Peladura en la superficie de rodamiento

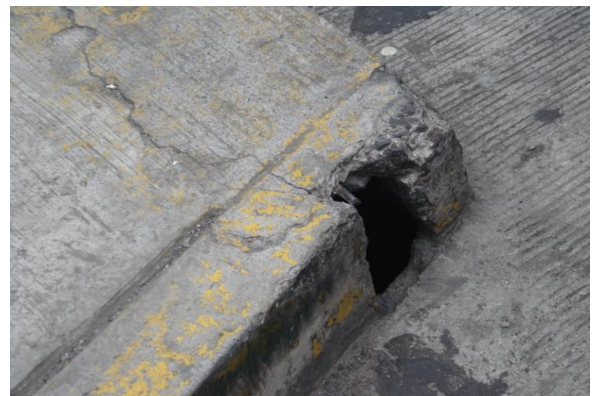
| IDENTIFICACIÓN DE LA ESTRUCTURA | | | | |
|---|---|---|---|---|
| <b>Acera</b> | Si X | No | <b>Falla:</b> | Impacto, desprendimiento de hormigón |

Desprendimiento de hormigón en la acera

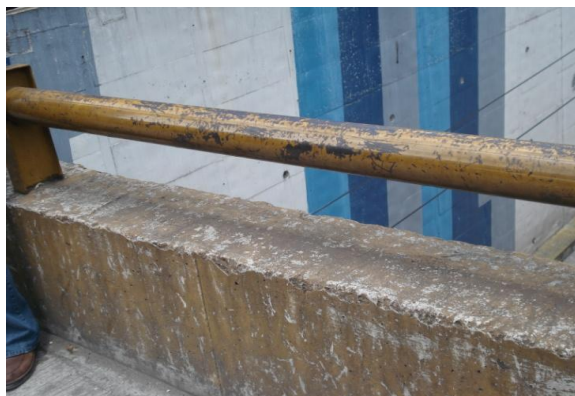
Delaminación de la pintura en barandas

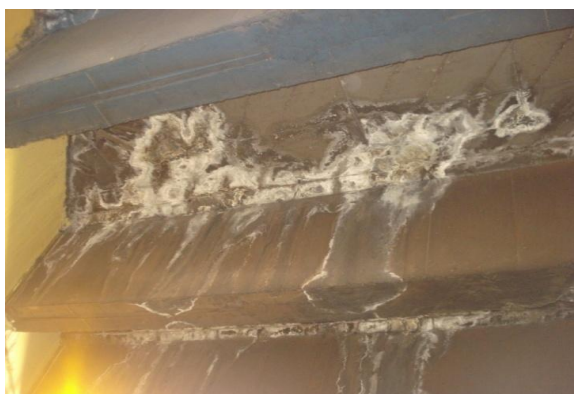
Eflorescencia en losa y vigas

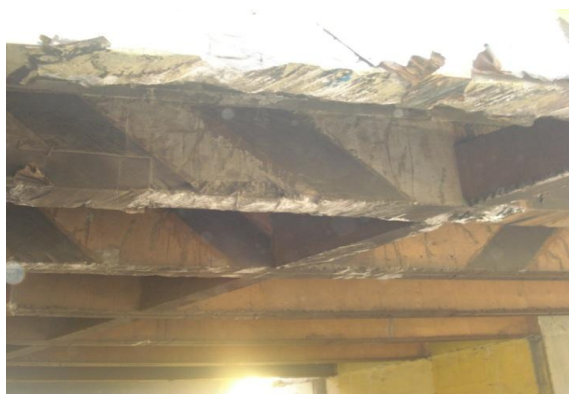
Fisuras por cortante en vigas

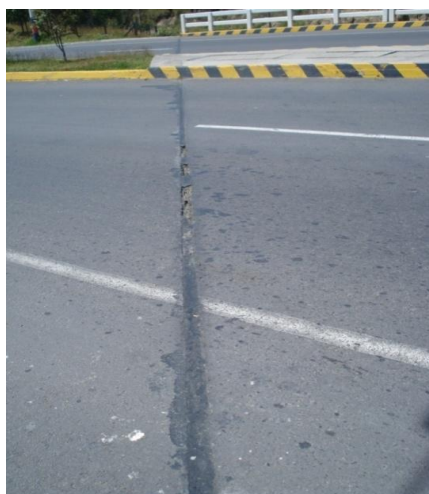
Desprendimiento del recubrimiento de la junta

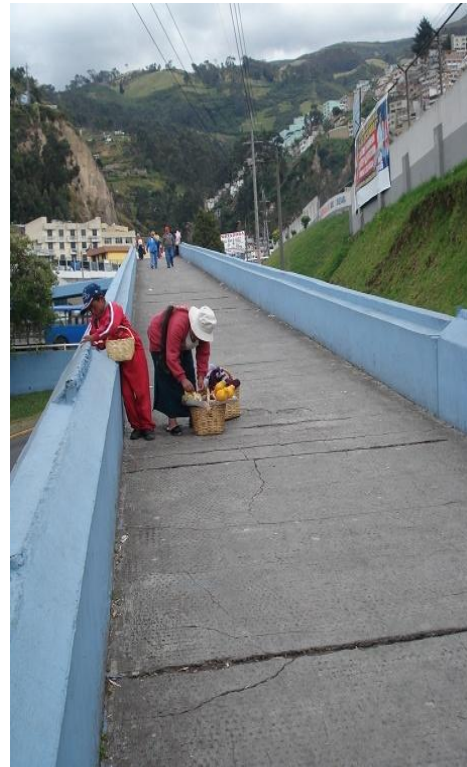
Fisuras longitudinales y transversales

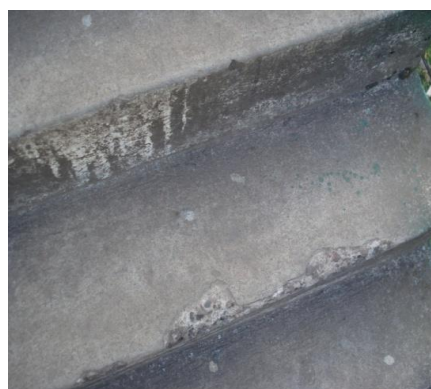
Desprendimiento de hormigón

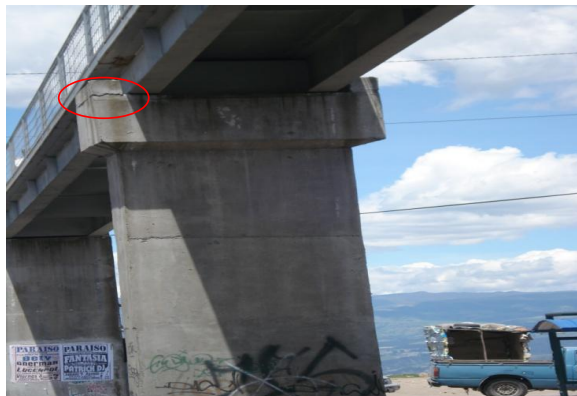
Falla de corte

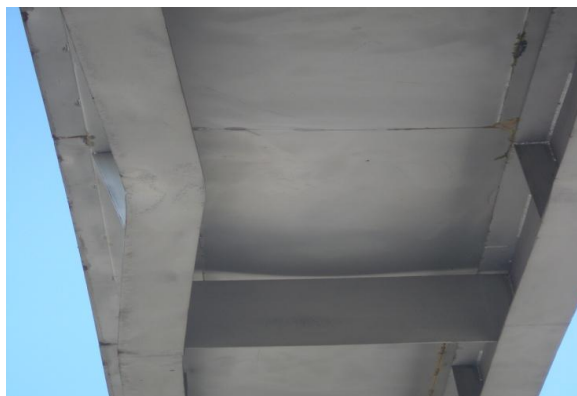
Falla producida por impacto

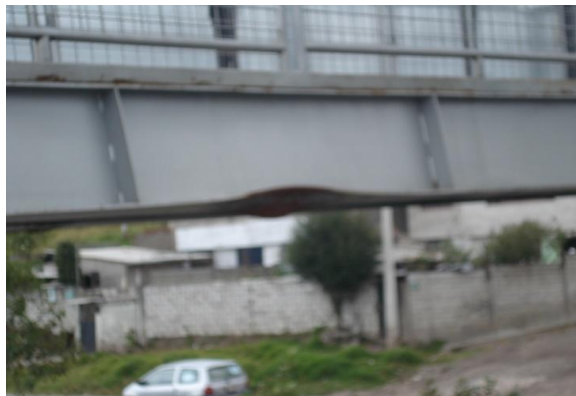
Falla producida por impacto

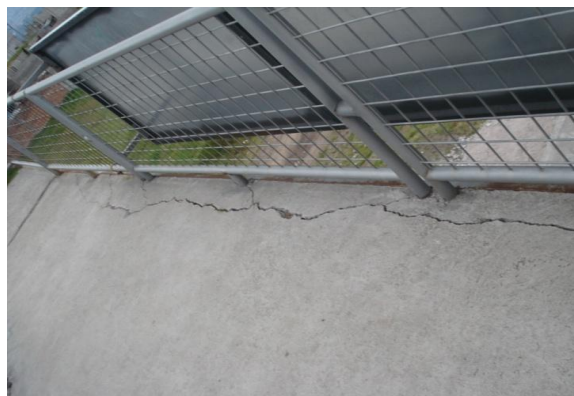
Fisura de borde

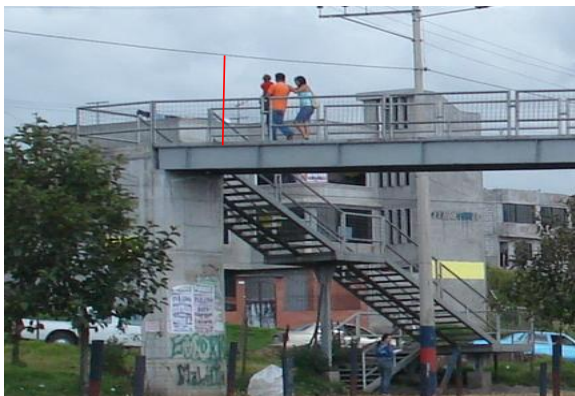
Altura ineficiente del tendido eléctrico

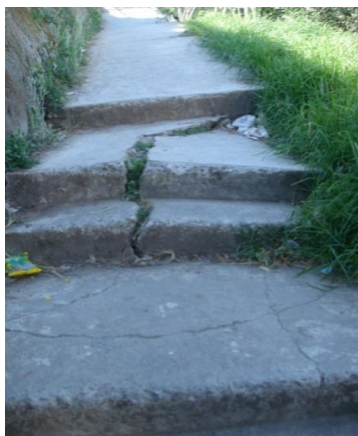
Fracturamiento en gradas de acceso

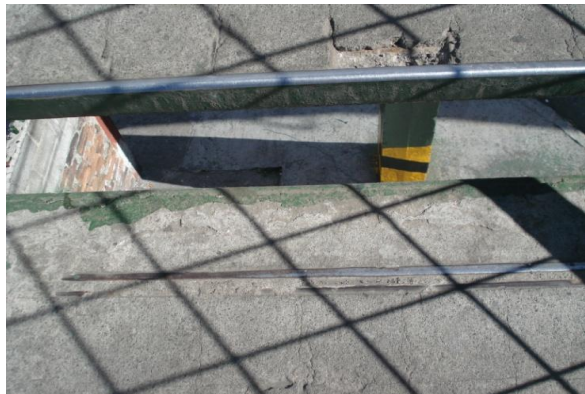
Desprendimiento de hormigón

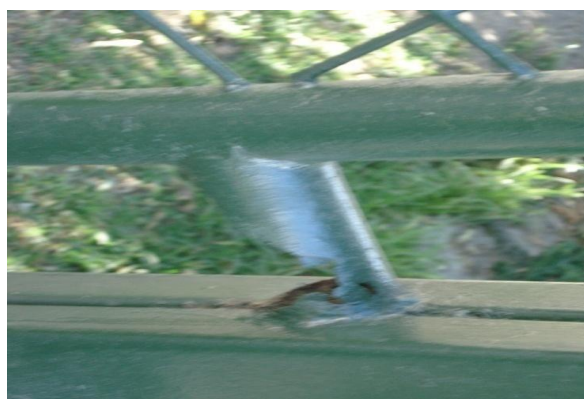
Corrosión severa, rotura de soldadura

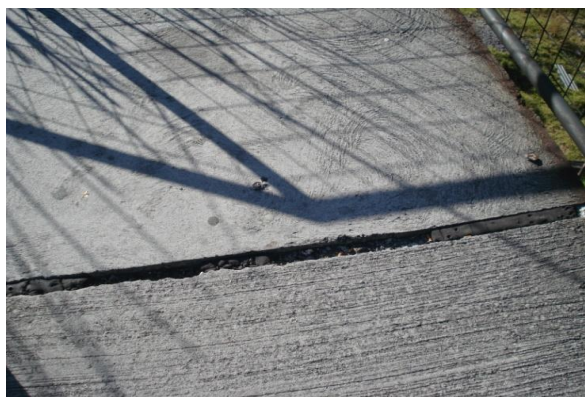
Desprendimiento de sello elastomérico

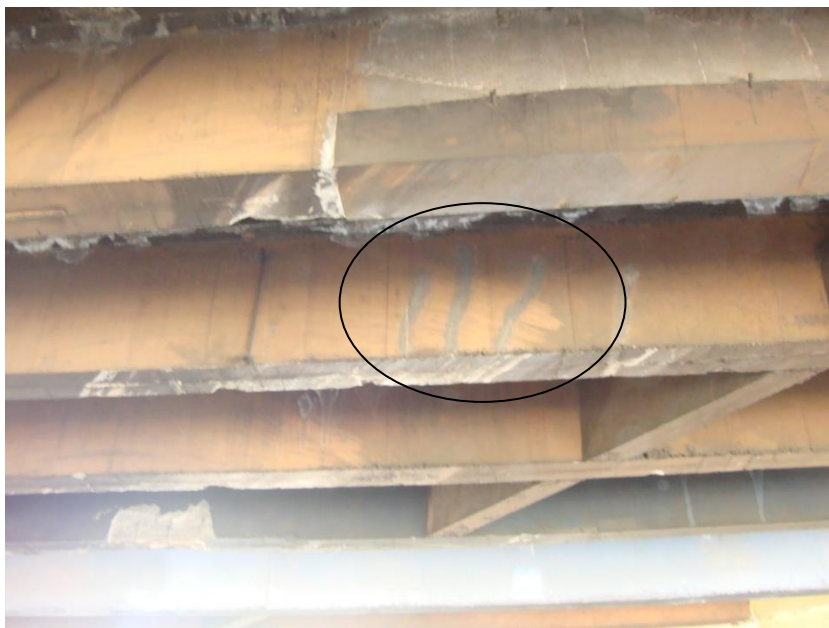
**Fotografía 33: Fisuras por Flexión presentes en las cercanías de la semiluz de la viga**  
**Tomada el 13 de noviembre del 2009**

**Fotografías 33 y 34 tomadas del Puente de Puengasí ubicado en el Corredor Periférico Oriental, Sector Puengasí frente a la Planta de Tratamiento de la EMAAP.**

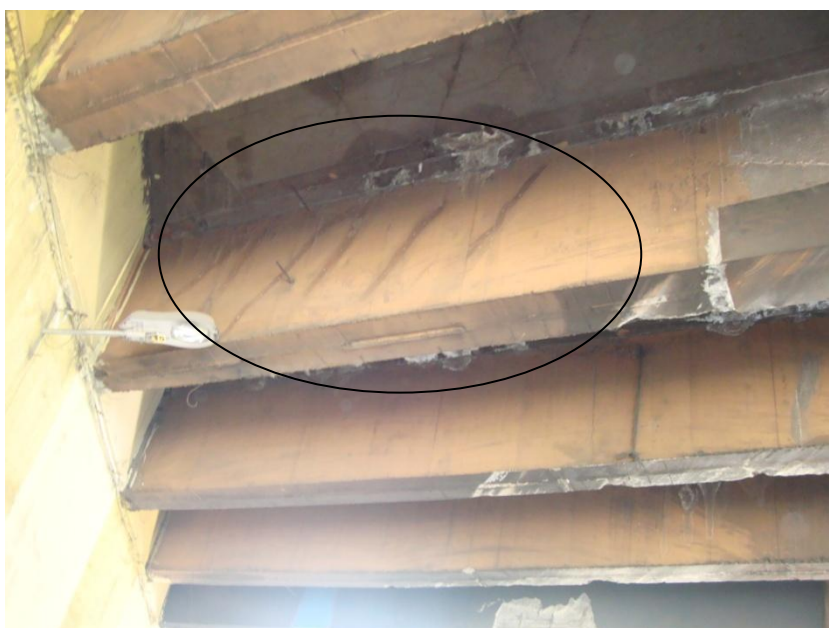
**Fotografía 34: Fisuras por Corte presentes en las cercanías de los apoyos de la viga**  
**Tomada el 13 de noviembre del 2009**

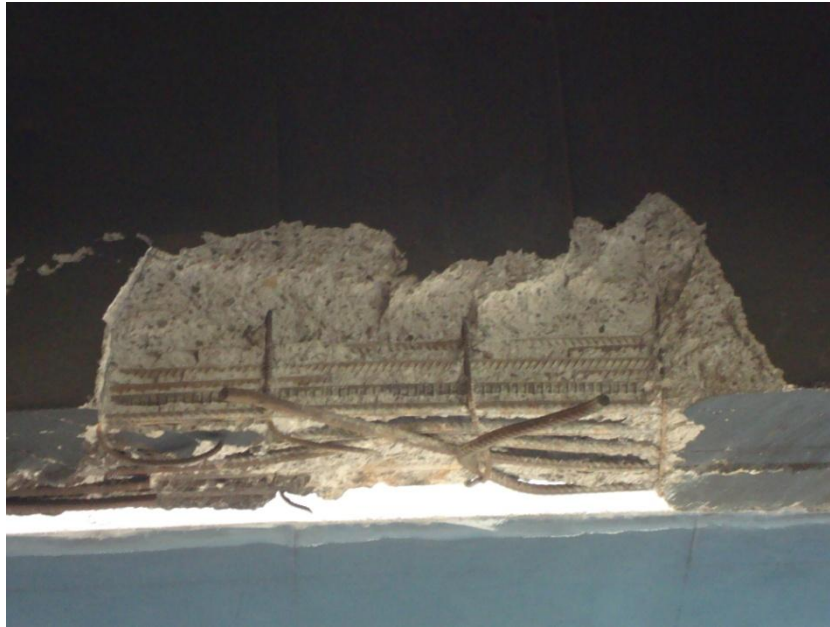
**Fotografía 35: Armado de la viga exterior del puente en estudio**  
**Tomada el 13 de noviembre del 2009**
