PONTIFICIA UNIVESIDAD CATÓLICA DEL ECUADOR

**DISERTACIÓN PREVIA A LA OBTENCIÓN DEL TÍTULO DE
INGENIERO CIVIL**

**“EVALUACIÓN FUNCIONAL DE 12 KILÓMETROS DEL PAVIMENTO FLEXIBLE
DE LA CARRETERA SICSIBAMBA - URBINA UBICADO EN LA PROVINCIA DE
CHIMBORAZO, CIUDAD GUANO, PARROQUIA URBINA MEDIANTE EL USO DE
LA METODOLOGÍA PCI”**

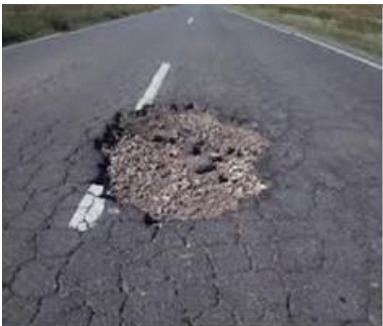
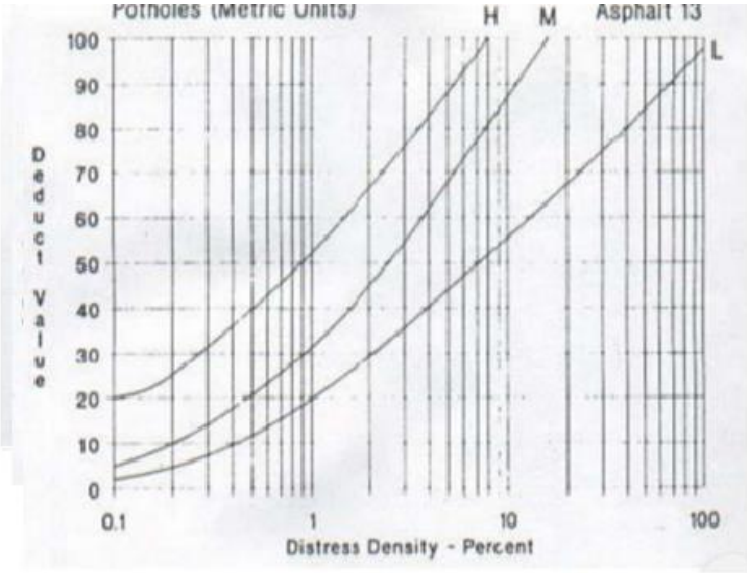
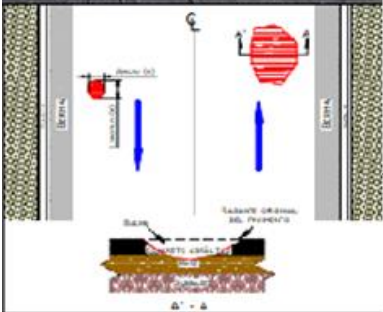
FALLA N°13			
Nombre de la falla: Baches			
DESCRIPCIÓN:			
Los huecos son depresiones pequeñas en la superficie del pavimento, usualmente con diámetros menores que 0.90 m y con forma de tazón. Por lo general presentan bordes aguzados y lados verticales en cercanías de la zona superior. El crecimiento de los huecos se acelera por la acumulación de agua dentro del mismo. Los huecos se producen cuando el tráfico arranca pequeños pedazos de la superficie del pavimento. La desintegración del pavimento progresa debido a mezclas pobres en la superficie, puntos débiles de la base o la subrasante, o porque se ha alcanzado una condición de piel de cocodrilo de severidad alta. Con frecuencia los huecos son daños asociados a la condición de la estructura y no deben confundirse con desprendimiento o meteorización			
NIVELES DE SEVERIDAD			
Los niveles de severidad de los baches de menos de 1 metro de diámetro se basan en su diámetro como en su profundidad de acuerdo a la siguiente Tabla.

PRONÓSTICO DE EVOLUCIÓN DE LA FALLA: Aumento del deterioro. Destrucción de la estructura.

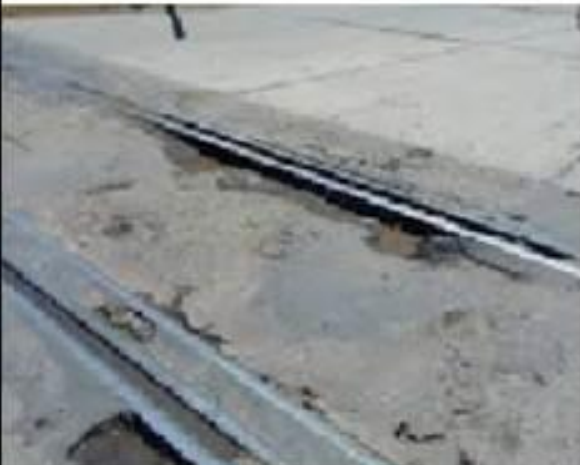
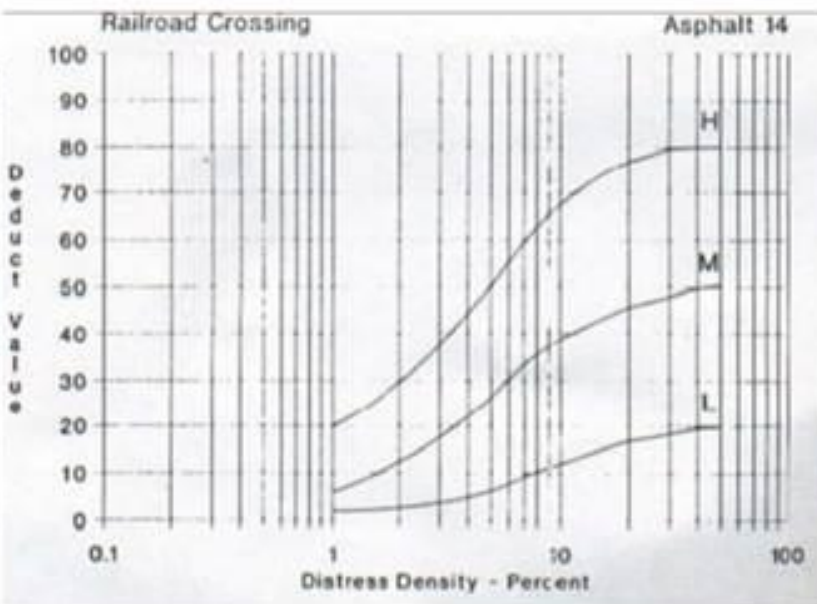
Tabla 23: Falla No. 14: Cruce de Ferrocarril - (ASTM INTERNATIONAL, 2008)

FALLA N°14		
Nombre de la falla: Cruce de ferrocarril		
DESCRIPCIÓN:		
Los defectos asociados al cruce de vía férrea son depresiones o abultamientos alrededor o entre los rieles.		
NIVELES DE SEVERIDAD		
BAJA	MEDIA	ALTA
El cruce causa una calidad de rodadura de severidad baja, en los bordes de la capa de rodadura cercana a las líneas férreas se observa un leve deterioro.	El cruce causa una calidad de rodadura de severidad mediana, se presentan desniveles leves alrededor entre las líneas férreas.	El cruce causa una calidad de rodadura de severidad alta, hay huecos alrededor y entre las líneas férreas, se puede producir hundimientos en la sección que contiene a las líneas del ferrocarril.
MEDICIÓN		
El área del cruce se mide en pies cuadrados (o metros cuadrados) de área afectada. Si el cruce no afecta la calidad de tránsito, entonces no debe registrarse. Cualquier abultamiento considerable causado por los rieles debe registrarse como parte del cruce.

CAUSAS		
<ul style="list-style-type: none"> Defectos en la etapa de construcción (depresiones y abultamientos). Desportillamiento de la carpeta asfáltica en las zonas que cruzan las líneas férreas provocadas por el paso de los vehículos a través de ellas y del paso de los ferrocarriles a lo largo de ellas. 		
CLASE DE INTERVENCIÓN		
BAJA	MEDIA	ALTA
No necesita Intervención.	Parqueo superficial o parcial de la aproximación. Reconstrucción del cruce.	Parqueo superficial o parcial de la aproximación. Reconstrucción del cruce.

PRONÓSTICO DE EVOLUCIÓN DE LA FALLA: Aumento del deterioro, baches, agrietamiento.

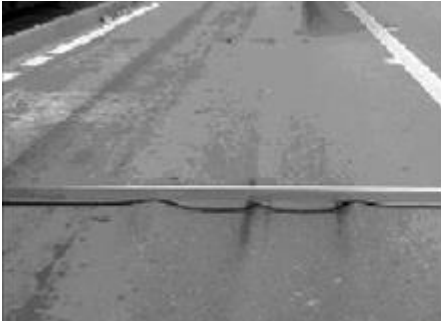
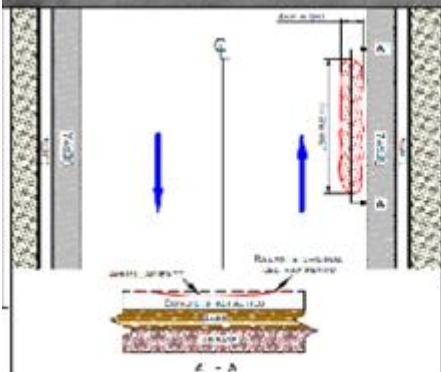
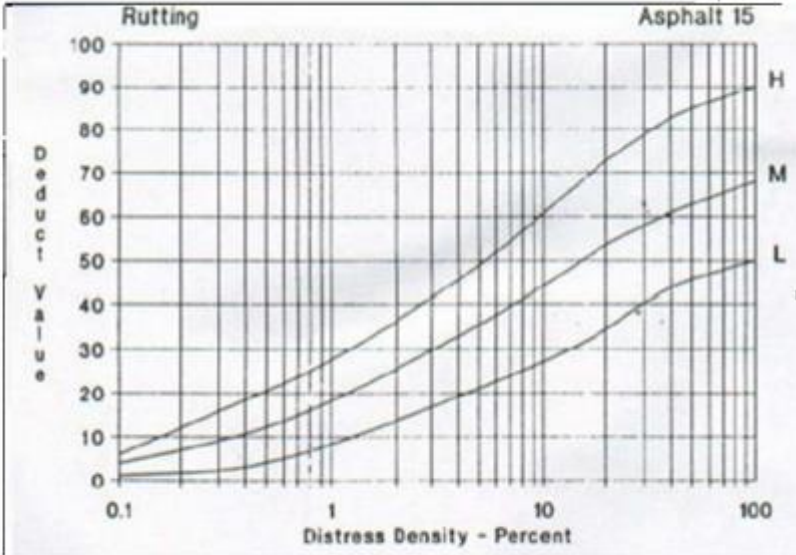
Tabla 24: Falla No. 15: Surco en Huella o Ahuellamiento - (ASTM INTERNATIONAL, 2008)

FALLA N°15		
Nombre de la falla: Surco en huella o ahuellamiento		
DESCRIPCIÓN		
El ahuellamiento es una depresión en la superficie de las huellas de las ruedas. Puede presentarse el levantamiento del pavimento a lo largo de los lados del ahuellamiento, pero, en muchos casos, éste sólo es visible después de la lluvia, cuando las huellas están llenas de agua. El ahuellamiento se deriva de una deformación permanente en cualquiera de las capas del pavimento o la subrasante, usualmente producida por consolidación o movimiento lateral de los materiales debido a la carga del tránsito. Un ahuellamiento importante puede conducir a una falla estructural considerable del pavimento.		
NIVELES DE SEVERIDAD		
BAJA	MEDIA	ALTA

6.0 a 13.0 mm.	> 13.0 mm a 25.0 mm.	> 25.0 mm
MEDICIÓN		
El ahuellamiento se mide en pies cuadrados (o metros cuadrados) de área afectada y su severidad está definida por la profundidad media de la huella. La profundidad media del ahuellamiento se calcula colocando una regla perpendicular a la dirección del mismo, midiendo su profundidad, y usando las medidas tomadas para calcular su profundidad media.		
CAUSAS		
<ul style="list-style-type: none"> • Insuficiente estabilidad de las capas del pavimento o de la subrasante (falla por corte, compresión) • Exagerando incremento en las cargas de tránsito • Espesores de pavimento insuficientes. • Insuficiente estabilidad de las mezclas asfálticas por inadecuada compactación o deficiente dosificación. 		
CLASE DE INTERVENCIÓN		
BAJA	MEDIA	ALTA
No necesita intervención.	Parcheo superficial, parcial o profundo. Fresado y sobrecarpeta.	Parcheo superficial, parcial o profundo. Fresado y sobrecarpeta.

</div> </div>		
PRONÓSTICO DE EVOLUCIÓN DE LA FALLA: Aumento de la falla, fisuras longitudinales, fisuras piel de cocodrilo, baches. Puede provocar una falla estructural considerable del pavimento.

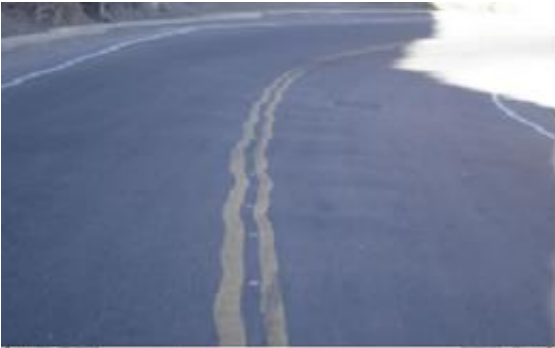
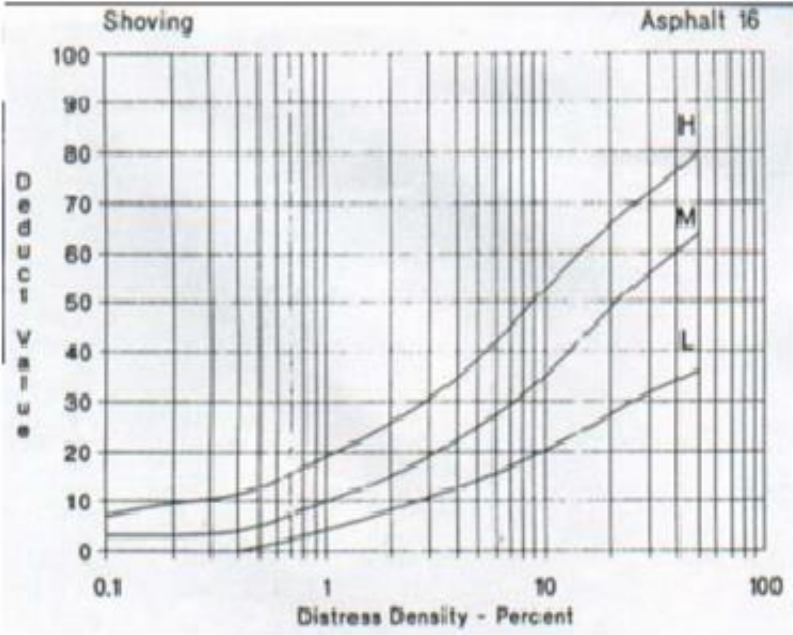
Tabla 25: Falla No. 16: Desplazamiento - (ASTM INTERNATIONAL, 2008)

FALLA N°16		
Nombre de la falla: Desplazamiento		
DESCRIPCIÓN:		
El desplazamiento es un corrimiento longitudinal y permanente de un área localizada de la superficie del pavimento producido por las cargas del tránsito. Cuando el tránsito empuja contra el pavimento, produce una onda corta y abrupta en la superficie. Normalmente, este daño sólo ocurre en pavimentos con mezclas de asfalto líquido inestables. Los desplazamientos también ocurren cuando pavimentos de concreto asfáltico confinan pavimentos de concreto de cemento Pórtland. La longitud de los pavimentos de concreto de cemento Pórtland se incrementa causando el desplazamiento.		
NIVELES DE SEVERIDAD		
BAJA	MEDIA	ALTA
El desplazamiento causa calidad de tránsito de baja severidad.	El desplazamiento causa calidad de tránsito de severidad media.	El desplazamiento causa calidad de tránsito de alta severidad.
MEDICIÓN		
Los desplazamientos se miden en pies cuadrados (o metros cuadrados) de área afectada. Los desplazamientos que ocurren en parches se consideran para el inventario de daños como parches, no como un daño separado.

CAUSAS		
<ul style="list-style-type: none"> • Falla lateral de talud en zonas de terraplén. • Falla del talud en zonas de corte a media ladera. • Ausencia o falla de obras de contención de la banca • Mezcla asfáltica de baja resistencia. • Consolidación de los rellenos que acompañan las obras de contención 		
CLASE DE INTERVENCIÓN		
BAJA	MEDIA	ALTA
No necesita ningún tipo de intervención.	Fresado. Parcheo parcial o profundo.	Fresado. Parcheo parcial o profundo.
<div style="display: flex; justify-content: space-around;"> <div style="text-align: center;">

</div> </div>		
PRONÓSTICO DE EVOLUCIÓN DE LA FALLA: Aumento de la falla, hundimientos, desprendimientos, abultamientos, piel de cocodrilo.

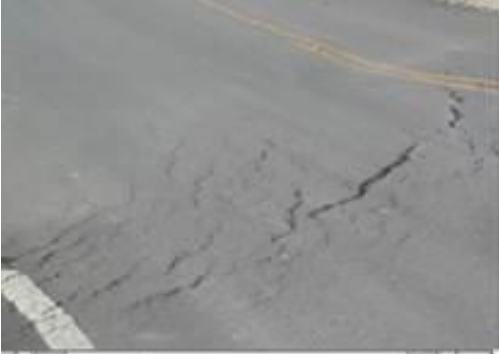
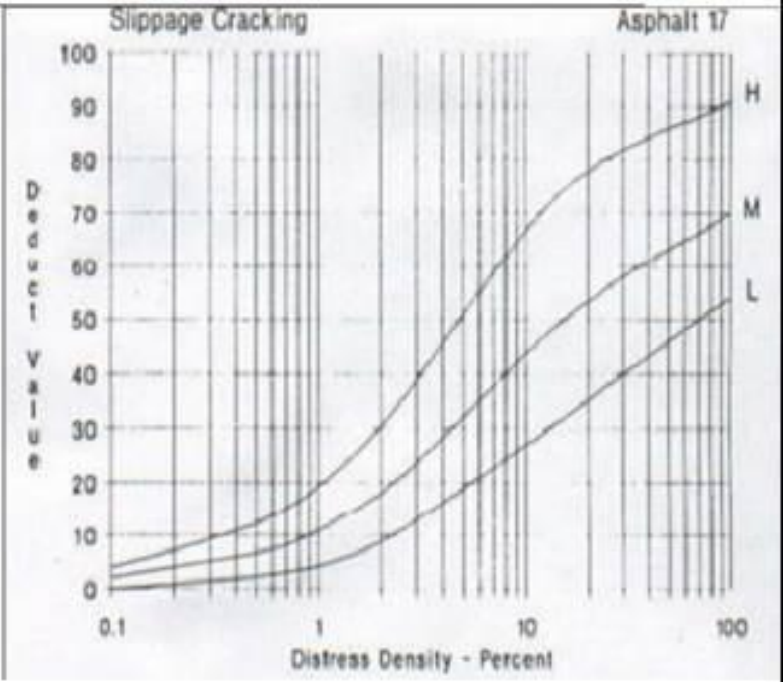
Tabla 26: Falla No. 17: Fisuramiento de Resbalamiento- (ASTM INTERNATIONAL, 2008)

FALLA N°17		
Nombre de la falla: Fisuramiento de resbalamiento		
DESCRIPCIÓN: Las fisuras de resbalamiento son en forma de media-luna que tienen dos extremos apuntando en sentido contrario al tráfico. Se producen cuando el frenado o cambio de dirección de las llantas causan una deformación en la superficie. Esta falla ocurre usualmente cuando hay una mezcla de baja resistencia o una mala adherencia entre la capa de superficie y sus subcapas.		
NIVELES DE SEVERIDAD		
BAJA	MEDIA	ALTA
El ancho promedio de la fisura es menor de 1 cm (3/8").	Existe una de las siguientes condiciones: 1. El ancho promedio de la fisura esta entre 1.0 y 3.8 cm. (3/8" y 1 1/2"). 2. El área alrededor de la fisura evidencia piezas rotas pero firmes.	Existe una de las siguientes condiciones: 1. El ancho promedio de la fisura es mayor de 3.8 cm (1 1/2"). 2. El área alrededor de la fisura evidencia piezas rotas fácilmente removibles.

MEDICIÓN		
El área asociada con la fisura de resbalamiento se mide en ft^2 o m^2 y es anotada con el máximo nivel de severidad en el área afectada.		
CAUSAS		
<ul style="list-style-type: none"> • Carencia de penetración de la imprimación en bases granulares • Exceso de ligante o presencia de polvo durante la ejecución del riego del ligante. • Alto contenido de arena en la mezcla asfáltica. • Espesores de carpeta muy bajos. 		
CLASE DE INTERVENCIÓN		
BAJA	MEDIA	ALTA
Sellado de fisuras.	Bacheo superficial nivelante o parcial capa asfáltica.	Bacheo parcial capa asfáltica o profundo.
<div style="display: flex; justify-content: space-around;"> <div style="text-align: center;">

</div> </div>		
PRONÓSTICO DE EVOLUCIÓN DE LA FALLA: Aumento de la falla, hundimientos, baches, hundimientos, abultamientos.

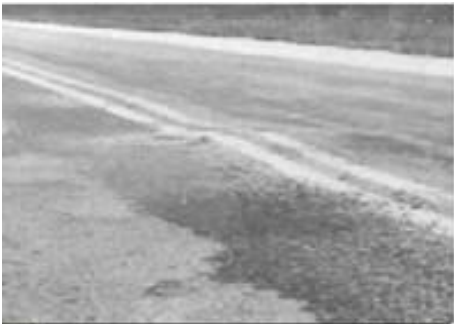
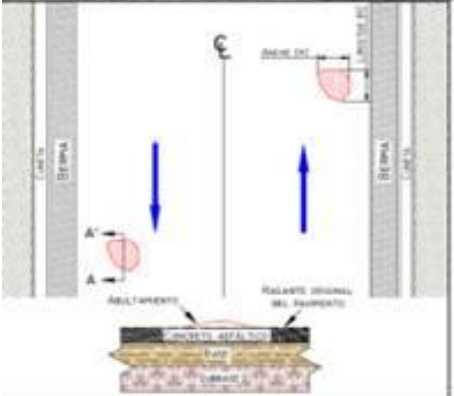
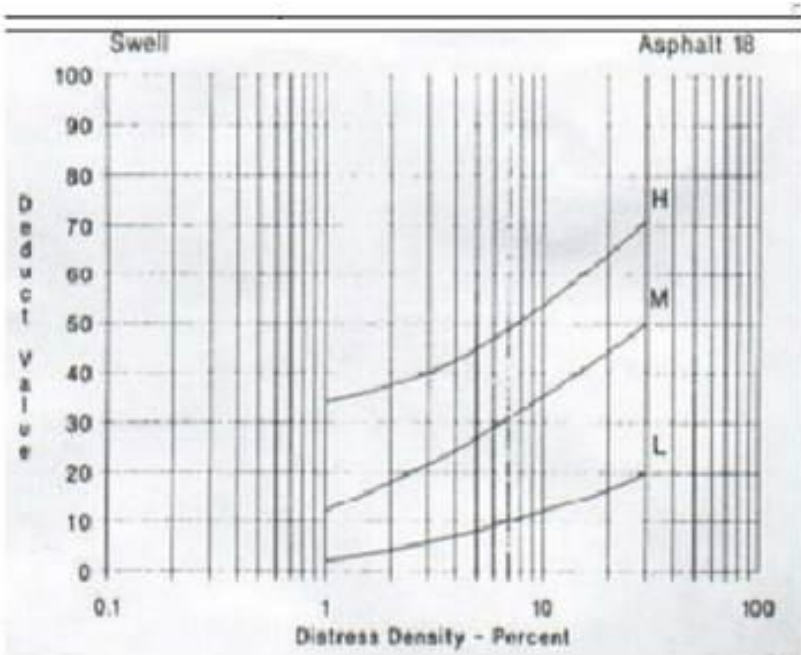
Tabla 27: Falla No. 18: Hinchamiento- (ASTM INTERNATIONAL, 2008)

FALLA N°18		
NOMBRE DE LA FALLA: HINCHAMINETO		
DESCRIPCIÓN:		
El hinchamiento se caracteriza por un pandeo hacia arriba de la superficie del pavimento, es una onda larga y gradual con una longitud mayor que 3.0 m. El hinchamiento puede estar acompañado de agrietamiento superficial. Usualmente, este daño es causado por el congelamiento en la subrasante o por suelos potencialmente expansivos		
NIVELES DE SEVERIDAD		
BAJA	MEDIA	ALTA
El hinchamiento de baja severidad no es siempre fácil de ver, pero puede ser detectado conduciendo en el límite de velocidad sobre la sección de pavimento. Si existe un hinchamiento se producirá un movimiento hacia arriba.	El hinchamiento causa calidad de tránsito de severidad media.	El hinchamiento causa calidad de tránsito de alta severidad
MEDICIÓN		
El hinchamiento se mide en ft^2 o m^2 de área afectada		
CAUSAS		
<ul style="list-style-type: none"> Contaminación de los materiales que conforman las capas del pavimento. Deslizamiento de la capa de rodadura sobre la capa inferior por exceso de riego. Cambios Volumétricos en fundaciones arcillosas altamente expansivas. Deficiente tratamiento de suelos arcillosos, potencialmente expansivos, durante la construcción y compactación de terraplenes y fundiciones. Mala calidad del asfalto.

CLASE DE INTERVENCIÓN		
BAJA	MEDIA	ALTA
No requiere intervención.	No requiere intervención.	Reconstrucción. Bacheo profundo; incluida reposición de base granular. Bacheo profundo + reapeo con mezcla asfáltica en caliente. Mejoramiento del sistema de drenaje superficial o profundo.
<div style="display: flex; justify-content: space-around;"> <div style="text-align: center;">

</div> </div>		
PRONÓSTICO DE EVOLUCIÓN DE LA FALLA: Aumento de la falla, fisuramiento, desprendimientos, exudación, ahuellamiento.

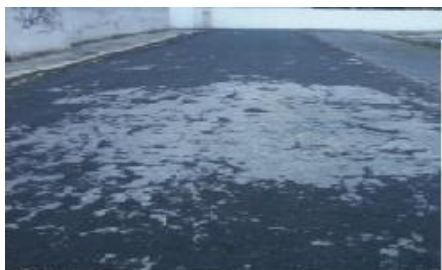
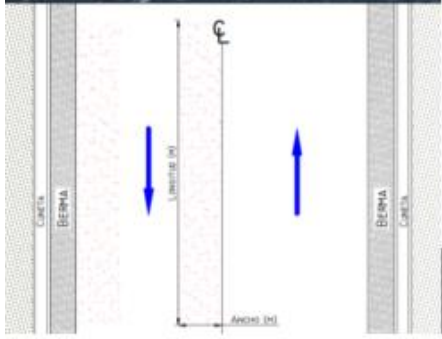
Tabla 28: Falla No. 19: Desmoronamiento / Intemperismo - (ASTM INTERNATIONAL, 2008)

FALLA N°19		
Nombre de la falla: Desmoronamiento/Intemperismo		
DESCRIPCIÓN:		
La meteorización y el desprendimiento son la pérdida de la superficie del pavimento debido a la pérdida del ligante asfáltico y de las partículas sueltas de agregado. Este daño indica que, o bien el ligante asfáltico se ha endurecido de forma apreciable, o que la mezcla presente es de pobre calidad. Además, el desprendimiento puede ser causado por ciertos tipos de tránsito, por ejemplo: vehículos de orugas. El ablandamiento de la superficie y la pérdida de los agregados debidos al derramamiento de aceites también se consideran como desprendimiento.		
NIVELES DE SEVERIDAD		
BAJA	MEDIA	ALTA
Han comenzado a perderse los agregados o el ligante. En algunas áreas la superficie ha comenzado a deprimirse. En el caso de derramamiento de aceite, puede verse la mancha del mismo, pero la superficie es dura y no puede penetrarse con una moneda.	Se han perdido los agregados o el ligante. La textura superficial es moderadamente rugosa y ahuecada. En el caso de derramamiento de aceite, la superficie es suave y puede penetrarse con una moneda.	El agregado o el ligante asfáltico están considerablemente desgastados, incluye la remoción del material grueso. La superficie está muy rugosa e irregular. Las áreas son menores de 10 cm de diámetro y 13 mm de profundidad. En caso de manchas, el ligante asfáltico ha perdido sus cualidades y el agregado está prácticamente suelto

MEDICIÓN		
La meteorización y el desprendimiento se miden en ft^2 o m^2 de área afectada.		
CAUSAS		
<ul style="list-style-type: none"> - Segregación de los agregados durante su manejo en obra. - Es un deterioro natural del pavimento, aunque puede estar asociado a un endurecimiento significativo del asfalto. - Falta de adherencia del asfalto con los agregados - Fractura de las partículas de agregado por efecto de las presiones aplicadas durante la compactación - Deficiente dosificación de asfalto en la mezcla - Acción intensa del agua u otros agentes abrasivos además del tránsito 		
CLASE DE INTERVENCIÓN		
BAJA	MEDIA	ALTA
No se hace nada. Sello superficial. Tratamiento superficial	Sello superficial. Tratamiento superficial. Sobrecarpeta.	Tratamiento superficial. Sobrecarpeta. Reciclaje. Reconstrucción
<div style="display: flex; justify-content: space-around;"> <div style="text-align: center;">

PRONÓSTICO DE EVOLUCIÓN DE LA FALLA: Aumento de la pérdida de agregado y baches superficiales.

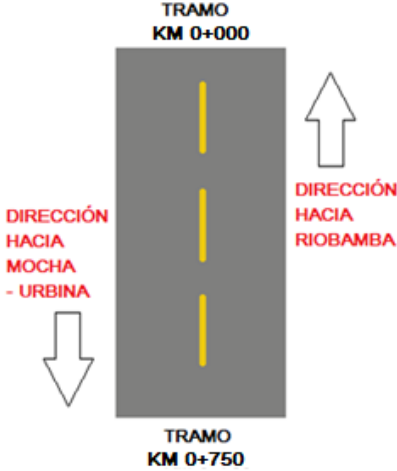
NIVELES DE SEVERIDAD											
BAJA – LOW (L)			MEDIA – MEDIUM (M)				ALTA – HIGH (H)				
No. FALLA	SEVERIDAD	CANTIDADES PARCIALES						TOTAL	DENSIDAD (%)	VALOR DEDUCIDO	
1	L	9,29	1,71	2,59	5,57	4,9	2,18	26,24	12,15	12	
1	M	1	1,88	0,54	2,21	1,22	3,05	62,43	28,90	60	
		0,18	7,18	3,99	11,62	4,46	12,8				
		6,93	4,92	0,45							
2	L	0,48						0,48	0,22	1	
3	M	1,36						1,36	0,63	2	
4	L	4,77						4,77	2,21	7	
4	M	3,58						3,58	1,66	26	
10	M	0,63	0,72	0,74	0,4			2,49	1,15	4	
11	L	5,04	1,5	0,35	0,3	0,24	0,2	41,06	19	18	
		13,5	5,82	0,9	5,63	3,15	4,43				
12	-	0,18						0,18	0,08	0	
13	L	0,89						0,89	0,41	11	
15	L	4,27	2,6					6,87	3,18	19	
									TOTAL VALOR DEDUCIDO	160

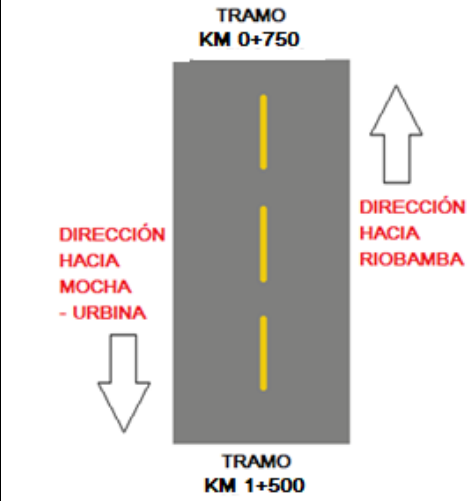
No. FALLA	SEVERIDAD	CANTIDADES PARCIALES						TOTAL	DENSIDAD (%)	VALOR DEDUCIDO
1	L	3,24	7,5	6,3	6,3			23,34	10,81	34
1	M	9,45						9,45	4,38	37
10	L	2,92	0,16	0,16	5	1,8		10,04	4,65	5
11	L	0,5	4	1,26	8,4	0,26	0,2	14,62	6,77	13
11	M	7,2	2,1	6,12				15,42	7,14	27
15	M	1,43						1,43	0,66	16
18	L	0,64						0,64	0,30	1
									TOTAL VALOR DEDUCIDO	133

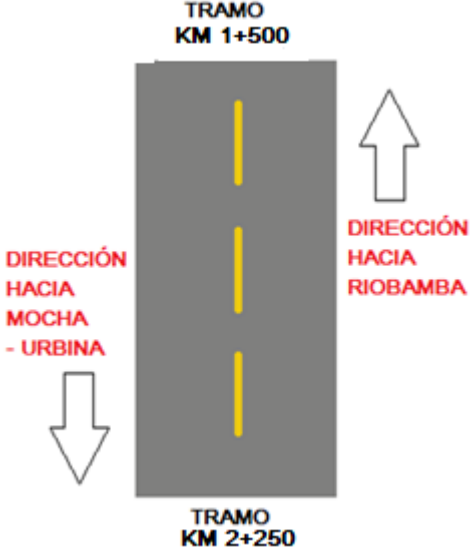
NIVELES DE SEVERIDAD										
BAJA – LOW (L)			MEDIA – MEDIUM (M)				ALTA – HIGH (H)			
No. FALLA	SEVERIDAD	CANTIDADES PARCIALES						TOTAL	DENSIDAD (%)	VALOR DEDUCIDO
1	L	3,87	7,5	15			26,37	12,21	36	
1	M	4,31	6,71	1,8	5,2		18,02	8,34	46	
6	M	0,26					0,26	0,12	5	
11	L	5,1	0,8	2,85			8,75	4,05	9	
11	M	1,9	4,6	3,3	11,27		21,07	9,75	31	
12	-	7,7	3				10,7	4,95	2	
15	L	1,35					1,35	0,63	8	
19	L	0,05					0,05	0,02	0	
								TOTAL VALOR DEDUCIDO	137

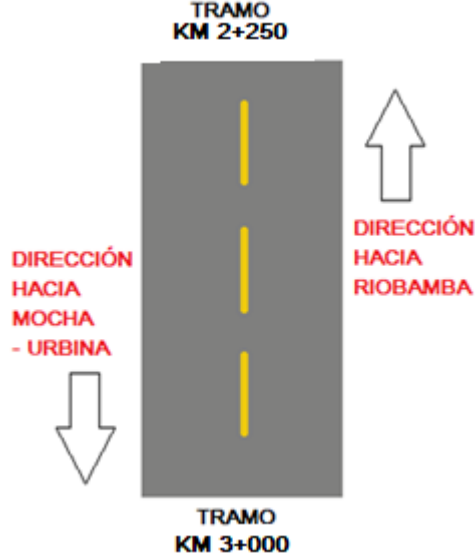
NIVELES DE SEVERIDAD										
BAJA – LOW (L)			MEDIA – MEDIUM (M)					ALTA – HIGH (H)		
No. FALLA	SEVERIDAD	CANTIDADES PARCIALES						TOTAL	DENSIDAD (%)	VALOR DEDUCIDO
1	L	17,48	9	6,75	6	3,41	12,75	91,19	42,22	51
		20,8	15							
1	M	8	5,99	1,76	6,57	4,29	5,04	56,74	26,27	59
		5,04	5,7	2,73	10	1,62				
12	-	2,4						2,4	1,11	1
14	L	22,32						22,32	10,33	13
									TOTAL VALOR DEDUCIDO	124

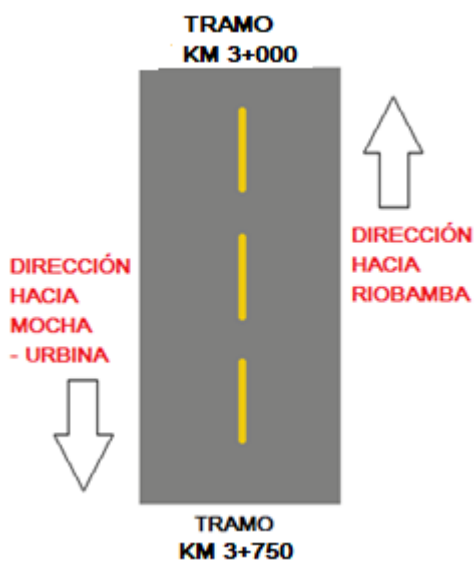
NIVELES DE SEVERIDAD											
BAJA – LOW (L)			MEDIA – MEDIUM (M)				ALTA – HIGH (H)				
No. FALLA	SEVERIDAD	CANTIDADES PARCIALES						TOTAL	DENSIDAD (%)	VALOR DEDUCIDO	
1	L	5,7	9,6	11,31				26,61	12,32	34	
1	M	0,3						0,3	0,14	16	
11	M	6,6						6,6	3,06	19	
18	M	2,8						2,8	1,30	14	
									TOTAL VALOR DEDUCIDO	83

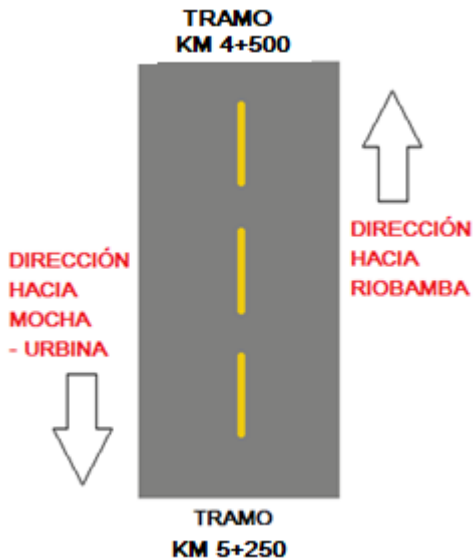
NIVELES DE SEVERIDAD										
BAJA – LOW (L)			MEDIA – MEDIUM (M)					ALTA – HIGH (H)		
No. FALLA	SEVERIDAD	CANTIDADES PARCIALES						TOTAL	DENSIDAD (%)	VALOR DEDUCIDO
1	L	12,3	11,88	12,6	1,35	3,4	1,08	27,87	12,90	49
1	M	19,32	2,25	6,3				43,61	20,19	41
3	M	7,56	5,4					12,96	6,00	13
9	M	8	3					11	5,09	10
10	L	2,35	1,8	2,6	2,2	1,4	0,3	10,8	5,00	4
		0,15								
11	L	10,2	0,8					11	5,09	11
11	M	6,75	16,25	13,14				36,14	16,73	38
									TOTAL VALOR DEDUCIDO	166

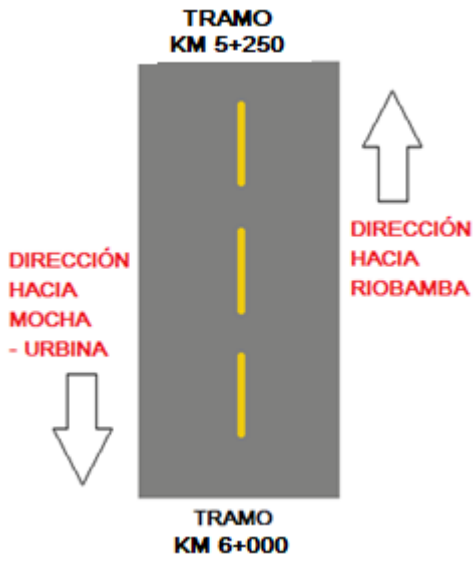
NIVELES DE SEVERIDAD										
BAJA – LOW (L)			MEDIA – MEDIUM (M)					ALTA – HIGH (H)		
No. FALLA	SEVERIDAD	CANTIDADES PARCIALES						TOTAL	DENSIDAD (%)	VALOR DEDUCIDO
1	L	13,5						13,5	6,25	28
1	M	25,2	18,75	8,28				52,23	24,18	57
3	L	24	17,5					41,5	19,21	11
3	M	6						6	2,78	8
9	M	14						14	6,48	11
10	M	1,5	2	3	0,4	0,6	0,7	9,2	4,26	12
		1								
11	M	5,63						5,63	2,61	18
12	-	42						42	19,44	7
									TOTAL VALOR DEDUCIDO	152

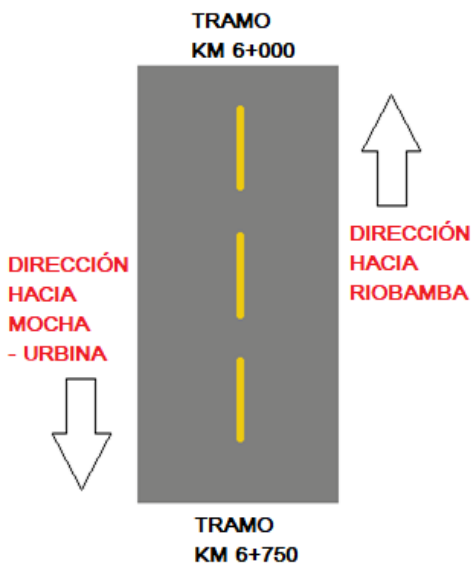
NIVELES DE SEVERIDAD BAJA – LOW (L) MEDIA – MEDIUM (M) ALTA – HIGH (H)		
No. FALLA	SEVERIDAD	CANTIDADES PARCIALES						TOTAL	DENSIDAD (%)	VALOR DEDUCIDO
1	L	13,23	8,10					21,33	9,88	34
1	M	9,025	11,78					20,81	9,63	46
3	L	4,5	4,5	4,5	14	12	4,05	43,55	20,16	14
3	M	3,75						3,75	1,74	6
9	L	8	3	8,25				19,25	8,91	5
10	M	1,5	4	1,5	1,6			8,60	3,98	10
11	L	9,75						9,75	4,51	10
11	M	7,5						7,50	3,47	18
13	L	2,38						2,38	1,10	21
									TOTAL VALOR DEDUCIDO	164

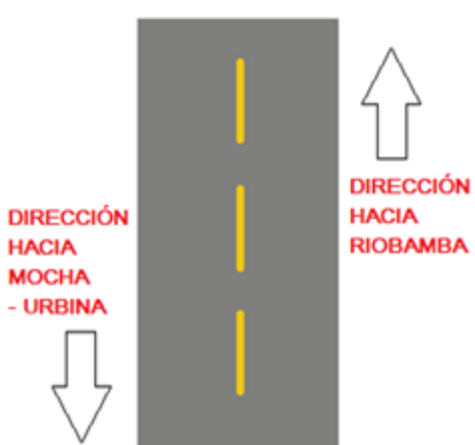
TRAMO KM 8+250

NIVELES DE SEVERIDAD										
BAJA – LOW (L)			MEDIA – MEDIUM (M)				ALTA – HIGH (H)			
No. FALLA	SEVERIDAD	CANTIDADES PARCIALES						TOTAL	DENSIDAD (%)	VALOR DEDUCIDO
1	L	1,26	6,4	5,52	12,62	17,02		42,82	19,82	40
1	M	9,15	7,68					16,83	7,79	43
3	M	15						15,00	6,94	3
10	M	0,8	1,3	0,9				3,00	1,39	4
11	L	23,25	2,25	0,18	0,18			25,86	11,97	16
11	M	9,45	2,25					11,70	5,42	22
									TOTAL VALOR DEDUCIDO	128

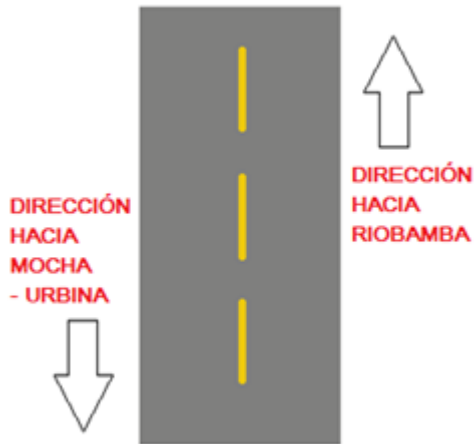
TRAMO KM 9+000

NIVELES DE SEVERIDAD											
BAJA – LOW (L)			MEDIA – MEDIUM (M)					ALTA – HIGH (H)			
No. FALLA	SEVERIDAD	CANTIDADES PARCIALES						TOTAL	DENSIDAD (%)	VALOR DEDUCIDO	
1	L	3,9	1,8	5,25	2,32	31,59	14,25	59,11	27,37	45	
1	M	10,35	15					25,35	11,74	48	
3	M	6,8						6,80	3,15	9	
10	M	0,7	4					4,70	2,18	6	
11	L	5	7,92	0,6	5,6	0,24		19,36	8,96	15	
11	M	2,5	0,53	0,16				3,19	1,48	11	
13	L	1,54						1,54	0,71	15	
14	M	23,8						23,80	11,02	40	
									TOTAL VALOR DEDUCIDO	189

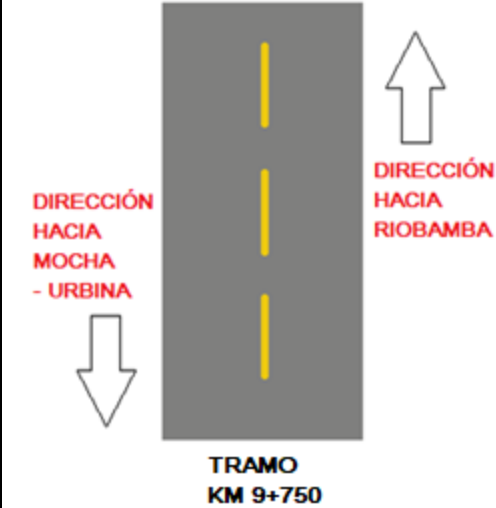
TRAMO KM 9+750

NIVELES DE SEVERIDAD											
BAJA – LOW (L)			MEDIA – MEDIUM (M)				ALTA – HIGH (H)				
No. FALLA	SEVERIDAD	CANTIDADES PARCIALES						TOTAL	DENSIDAD (%)	VALOR DEDUCIDO	
1	L	2,24	0,84	9,45	8,8	6,65	14,5	69,29	32,06	46	
		14,17	1,05	2,79	2,99	1,9	0,8				
		3,08									
1	M	4,13	4,16	5,04	8,32			21,65	10,02	47	
10	M	4,5	3					7,50	3,47	9	
11	L	7,92	5,4	9,45	12,75	8		43,52	20,15	23	
11	M	7,5	2,25					9,75	4,51	21	
12	-	15						15,00	6,94	2	
18	L	3,5						3,50	1,62	4	
									TOTAL VALOR DEDUCIDO	152

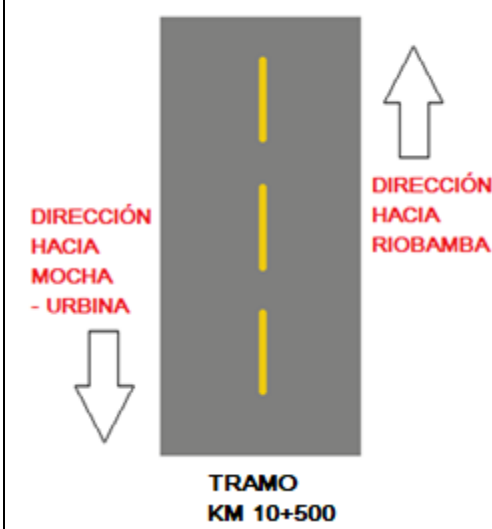
NIVELES DE SEVERIDAD									
BAJA – LOW (L)		MEDIA – MEDIUM (M)					ALTA – HIGH (H)		
No. FALLA	SEVERIDAD	CANTIDADES PARCIALES					TOTAL	DENSIDAD (%)	VALOR DEDUCIDO
1	L	24,9	5,43	6,3			36,63	16,96	37
10	M	0,3	0,9	1			2,20	1,02	3
11	L	26,8	3,75	22,5	12		65,05	30,12	28
11	M	21	6	10,5	11,25		48,75	22,57	42
								TOTAL VALOR DEDUCIDO	110

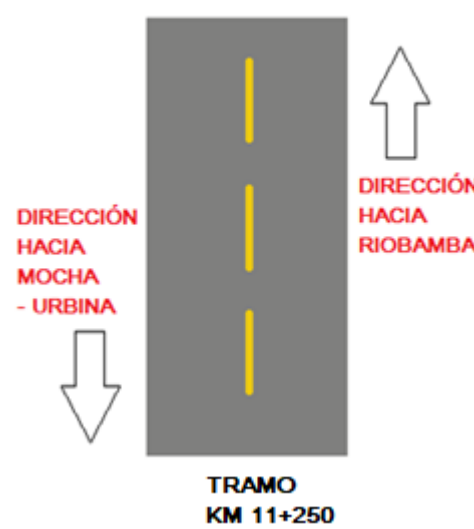
NIVELES DE SEVERIDAD											
BAJA – LOW (L)			MEDIA – MEDIUM (M)				ALTA – HIGH (H)				
No. FALLA	SEVERIDAD	CANTIDADES PARCIALES						TOTAL	DENSIDAD (%)	VALOR DEDUCIDO	
1	L	3,42	5,6	2	4,37	16,2	5,2	44,01	20,38	41	
		7,22									
1	M	12,69	10,2	6,75				29,64	13,72	49	
10	L	2	0,6	0,9	3	3		9,5	4,40	4	
11	L	9,4	7,8	3,75	2,5	9,3	10,5	59,75	27,66	26	
		13,5	3								
11	M	7,5	4,5	11,4	1,7			25,1	11,62	32	
13	L	0,034	0,046					0,08	0,04	0	
13	M	0,046	0,105					0,151	0,07	0	
									TOTAL VALOR DEDUCIDO	152

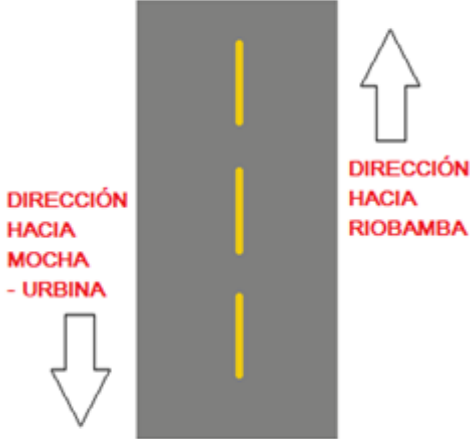
NIVELES DE SEVERIDAD											
BAJA – LOW (L)			MEDIA – MEDIUM (M)					ALTA – HIGH (H)			
No. FALLA	SEVERIDAD	CANTIDADES PARCIALES						TOTAL	DENSIDAD (%)	VALOR DEDUCIDO	
1	L	4,08	2,70	5,76	4,59	4,75	4,65	59,74	27,67	45	
		2,52	6,75	8,46	8,73	6,75					
1	M	3,72	5,85	3,33	9,66			22,56	10,44	47	
6	L	1,10						1,10	0,51	0,4	
10	M	0,55						0,55	0,25	0	
10	H	0,87	3,20	0,40	0,30	2,10		6,87	3,18	19	
11	L	7,80	18,00					7,80	3,61	8	
11	M	2,50	4,20	1,68	4,20	4,03	3,46	47,44	21,96	42	
		5,60	4,10	8,40	1,04	2,68	5,55				
12		4,66						4,66	2,16	0	
15	L	11,20						11,20	5,19	21	
16	M	0,56						0,56	0,26	3

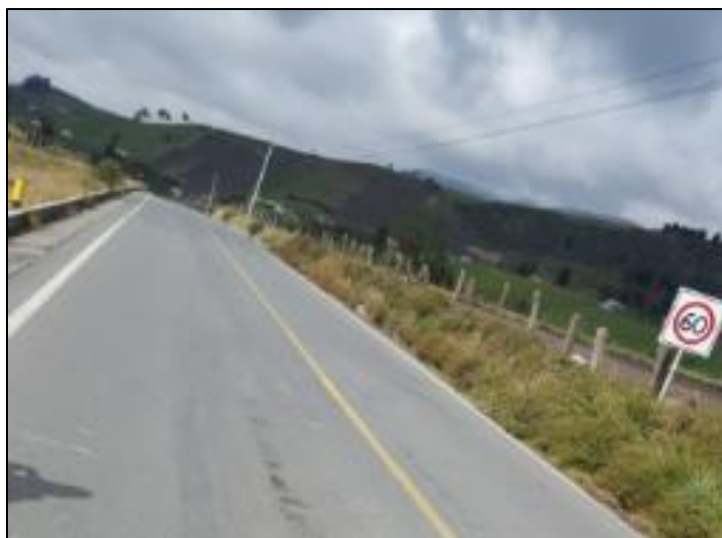
Ilustración 38: Muestra de Señalética horizontal y vertical de la vía

- La pintura de la señalética horizontal a pesar de las condiciones climáticas de la localidad, ha presentado un buen rendimiento, se puede visualizar la señalética de piso de la vía y la división de los carriles, pero se recomienda realizar un repintado con pintura vial que garantice su duración. Por otro lado, mediante inspección visual, las señaléticas verticales (señales de tránsito como pare, ceda el paso, señales de cambio de dirección, señales de velocidades óptimas, etc.), presentan óptimas condiciones, por lo que no necesita un mantenimiento a corto plazo.

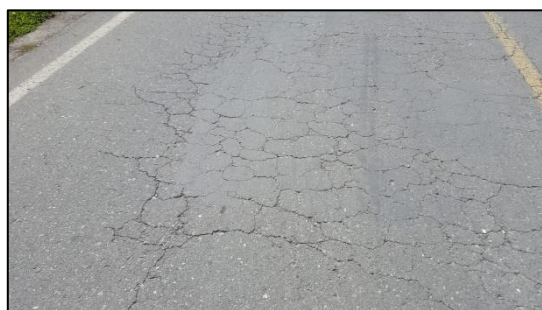
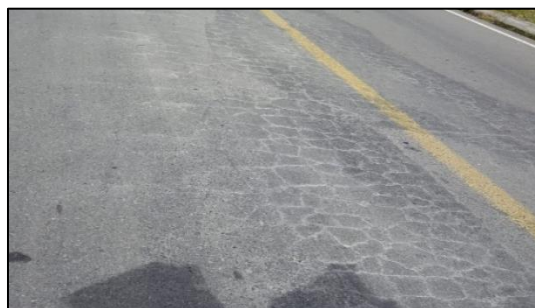
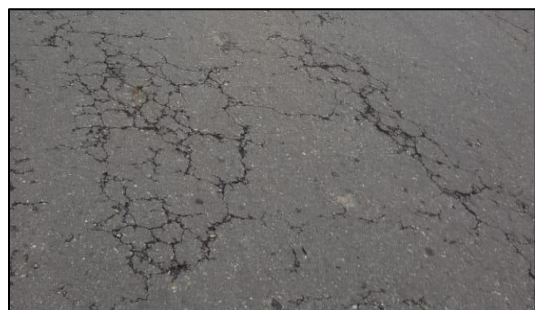
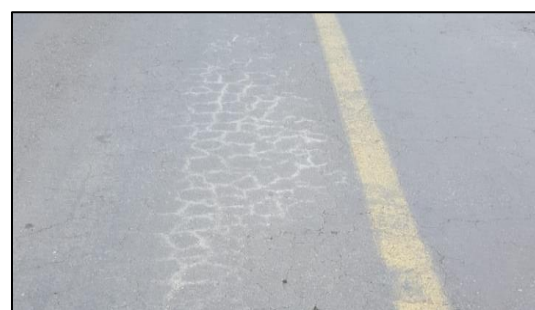
Falla 1. Piel de cocodrilo

En las siguientes ilustraciones, se presentarán la evidencia fotográfica de las fallas de piel de cocodrilo más representativas de la vía.

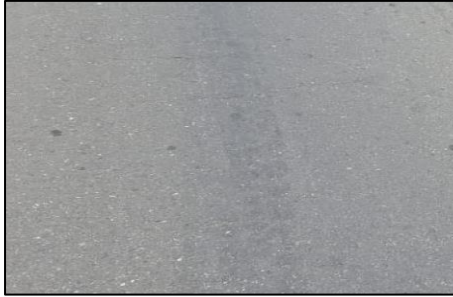
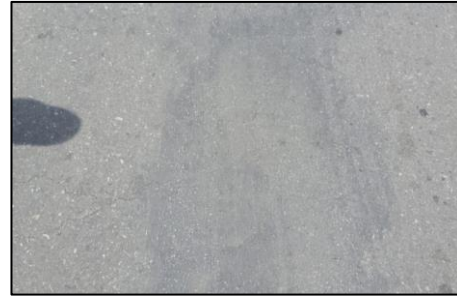
Falla 2. Exudación

En las siguientes ilustraciones, se presentarán la evidencia fotográfica de las fallas de exudación más representativas de la vía.

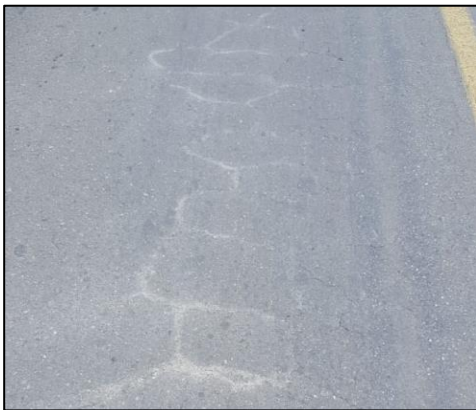
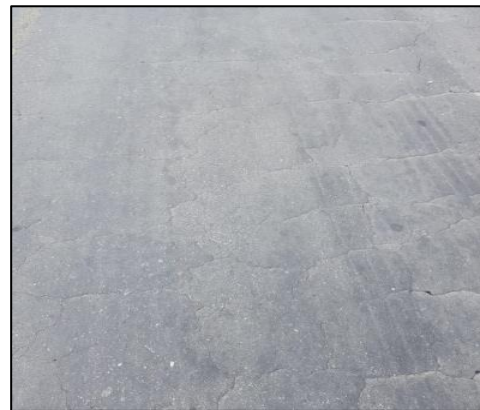
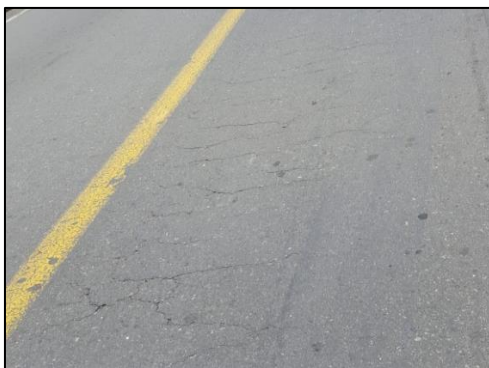
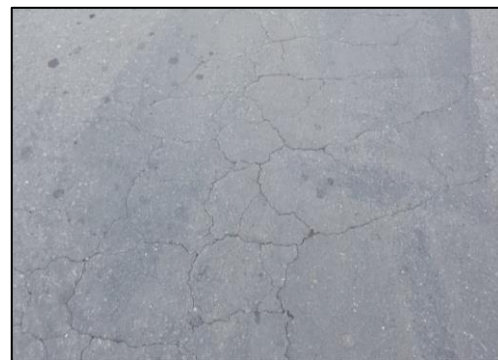
Falla 3. Fisuramiento en bloque

En las siguientes ilustraciones, se presentarán la evidencia fotográfica de las fallas de fisuramiento en bloque más representativas de la vía.

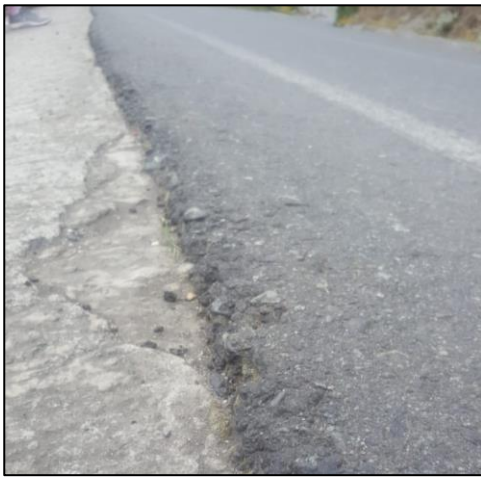
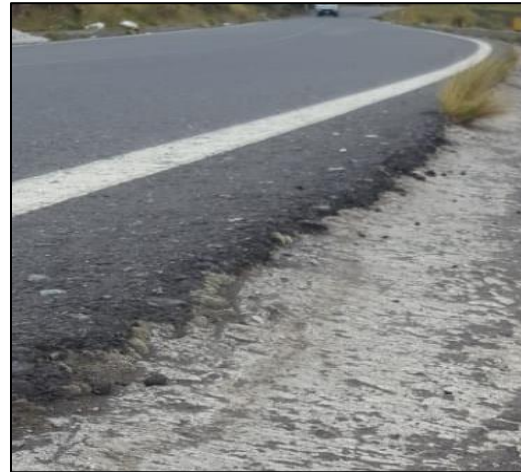
Falla 9. Desnivel de carril

En las siguientes ilustraciones, se presentarán la evidencia fotográfica de las fallas de desnivel de carril más representativas de la vía.

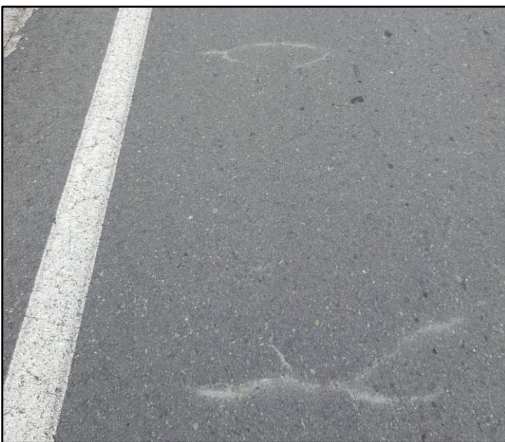
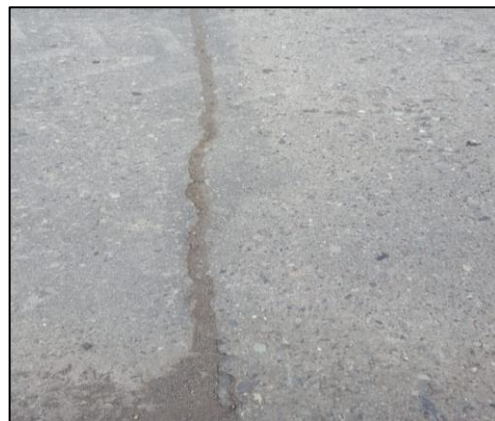
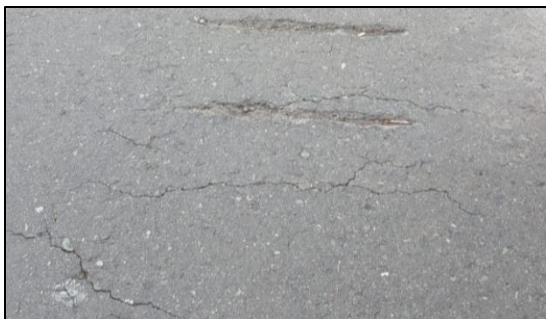
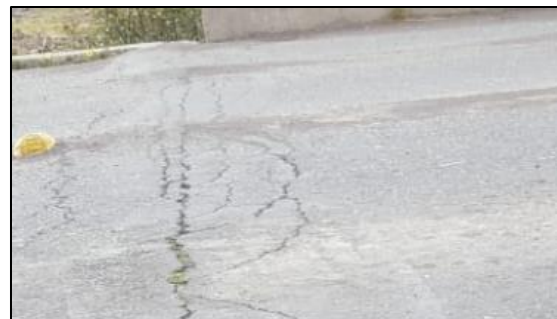
Falla 10. Fisuramiento longitudinal o transversal

En las siguientes ilustraciones, se presentarán la evidencia fotográfica de las fallas de fisuramiento longitudinal o transversal más representativas de la vía.

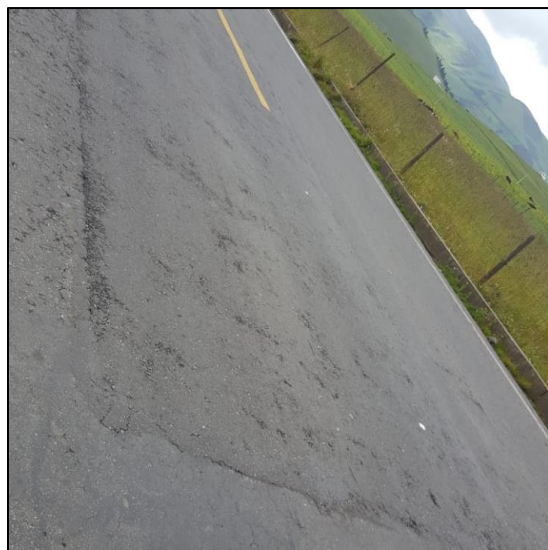
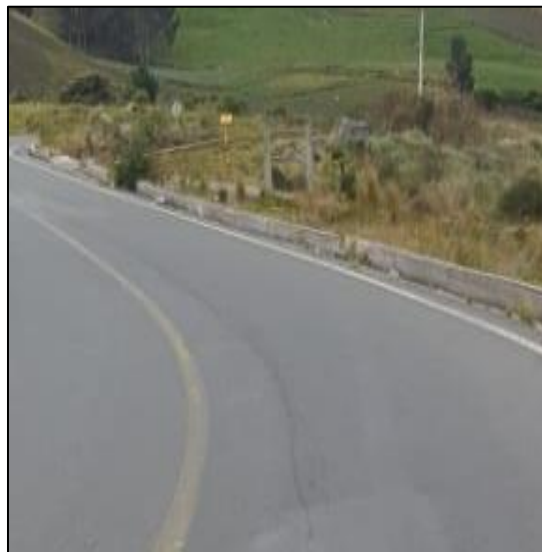
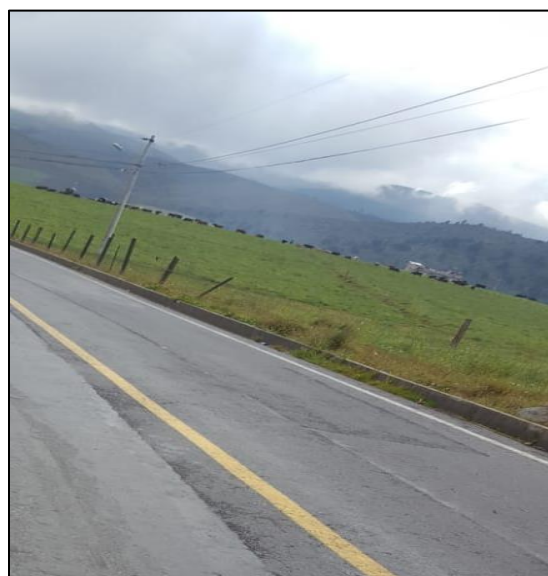
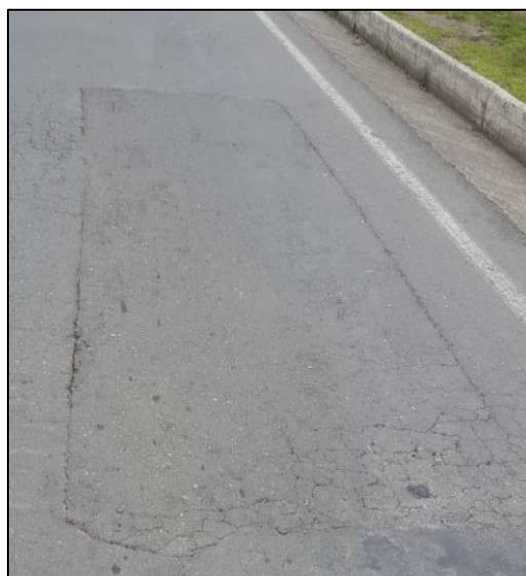
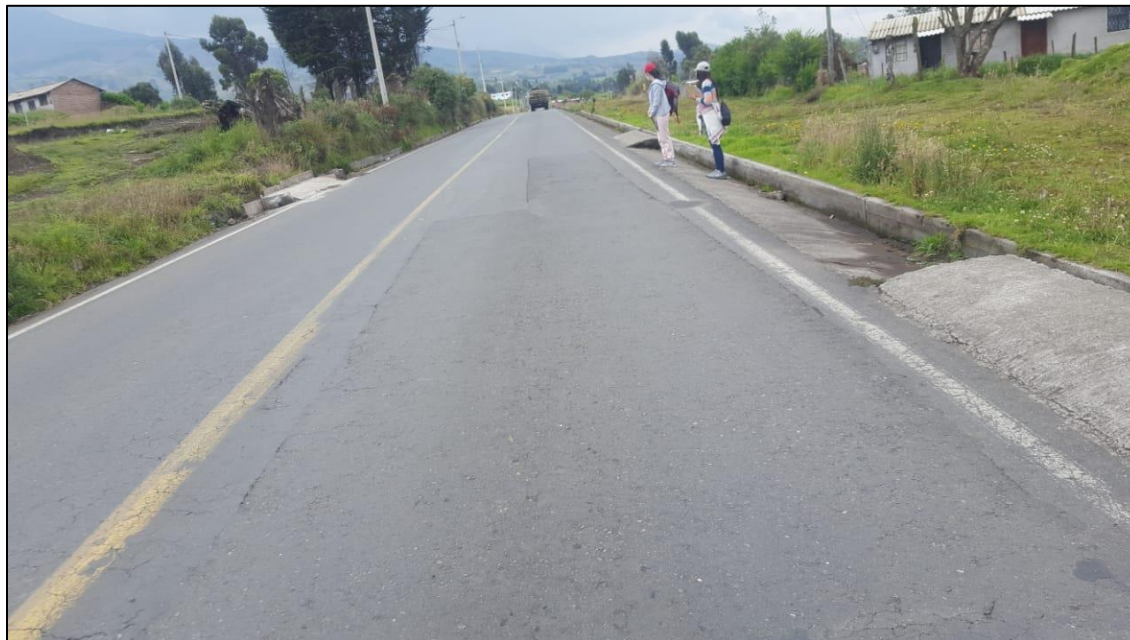
Falla 11. Parche de corte de servicio

En las siguientes ilustraciones, se presentarán la evidencia fotográfica de las fallas de parche de corte de servicio más representativas de la vía.

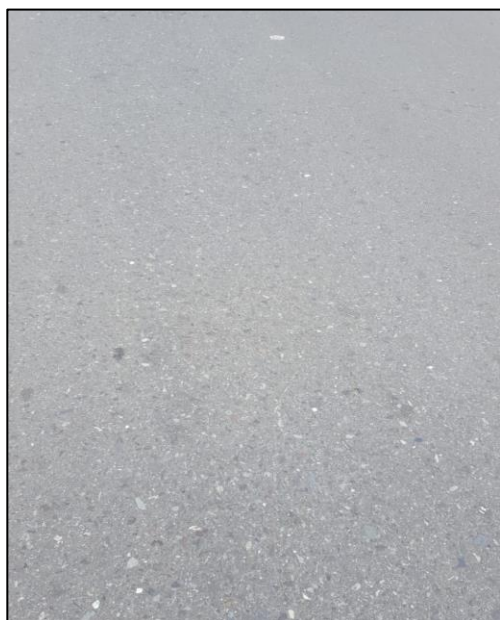
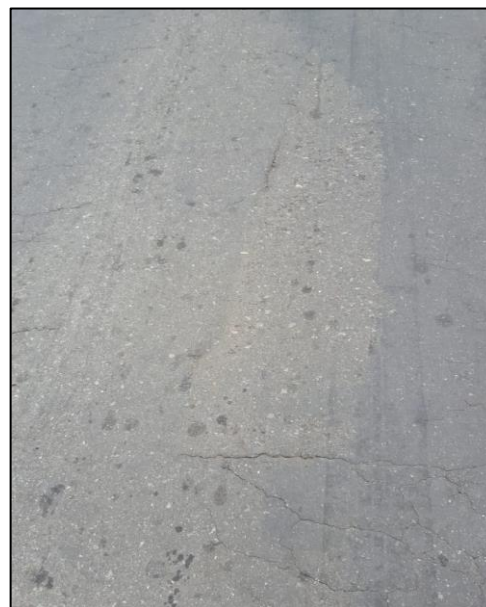
Falla 12. Agregado pulido

En las siguientes ilustraciones, se presentarán la evidencia fotográfica de las fallas de agregado pulido más representativas de la vía.

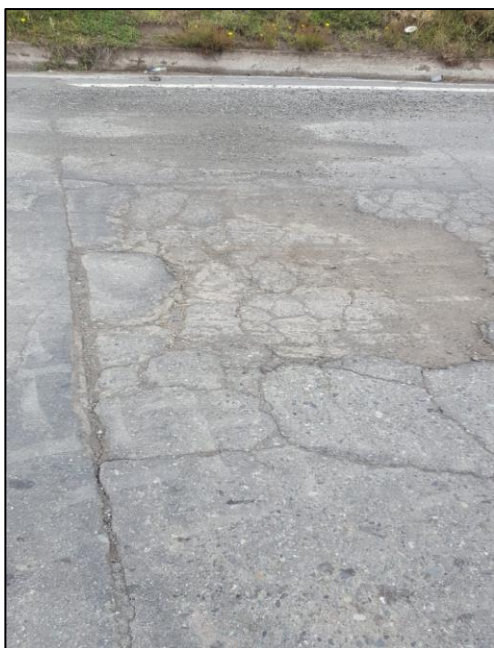
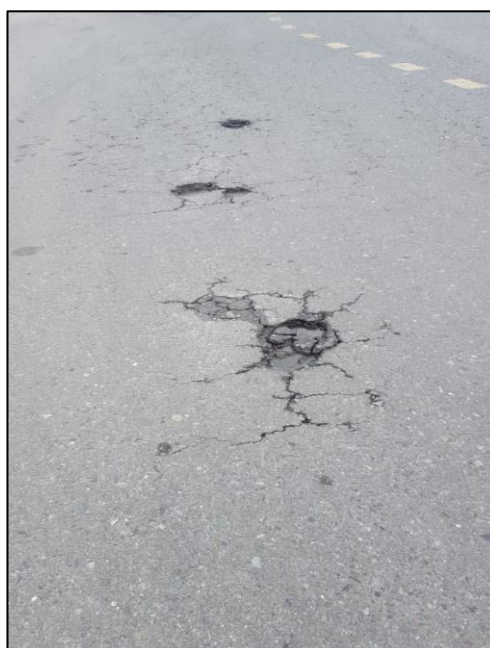
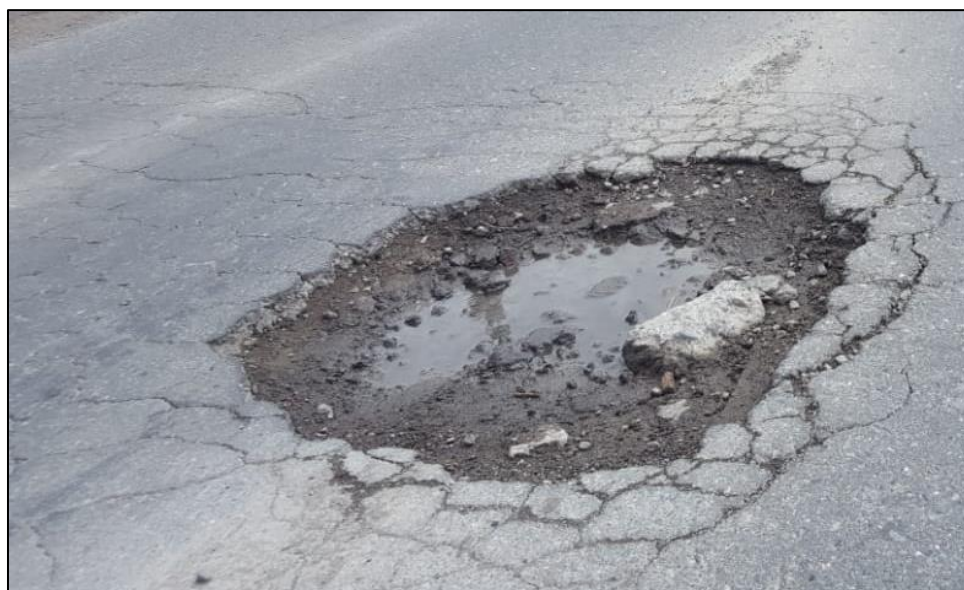
Falla 13. Baches

En las siguientes ilustraciones, se presentarán la evidencia fotográfica de las fallas de baches más representativas de la vía.

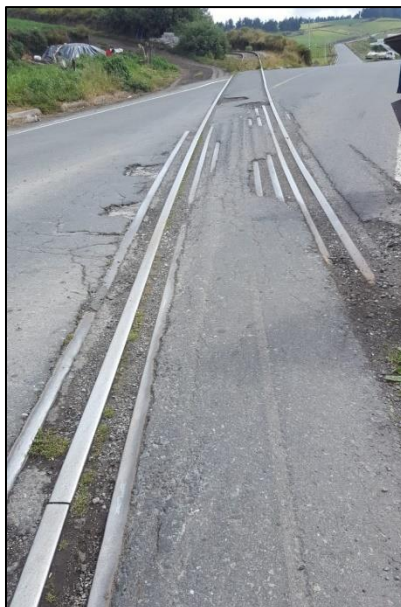
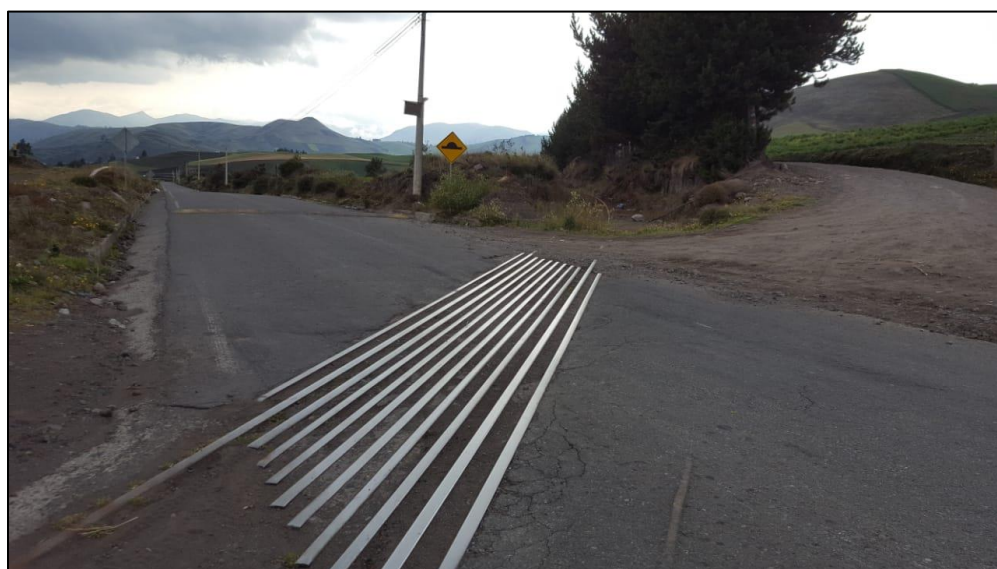
Falla 14. Cruce de ferrocarril

En las siguientes ilustraciones, se presentarán la evidencia fotográfica de las fallas de cruce de ferrocarril más representativas de la vía.
