PONTIFICIA UNIVESIDAD CATÓLICA DEL ECUADOR

**DISERTACIÓN PREVIA A LA OBTENCIÓN DEL TÍTULO DE
INGENIERO CIVIL**

**“EVALUACIÓN FUNCIONAL DE 12 KILÓMETROS DEL PAVIMENTO FLEXIBLE
DE LA CARRETERA SICSIBAMBA - URBINA UBICADO EN LA PROVINCIA DE
CHIMBORAZO, CIUDAD GUANO, PARROQUIA URBINA MEDIANTE EL USO DE
LA METODOLOGÍA PCI”**

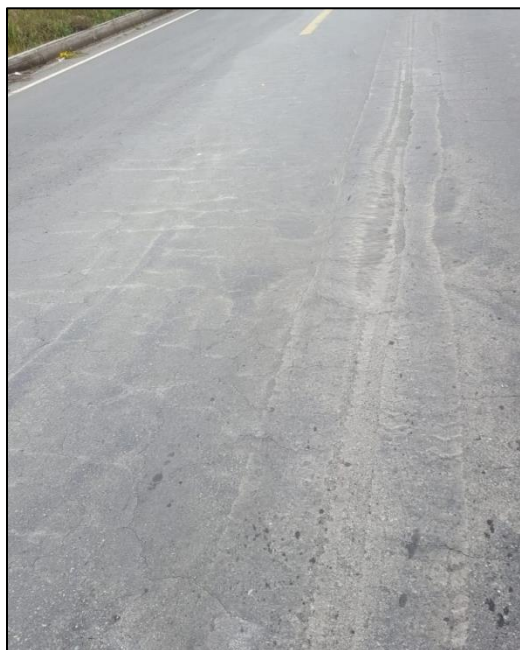
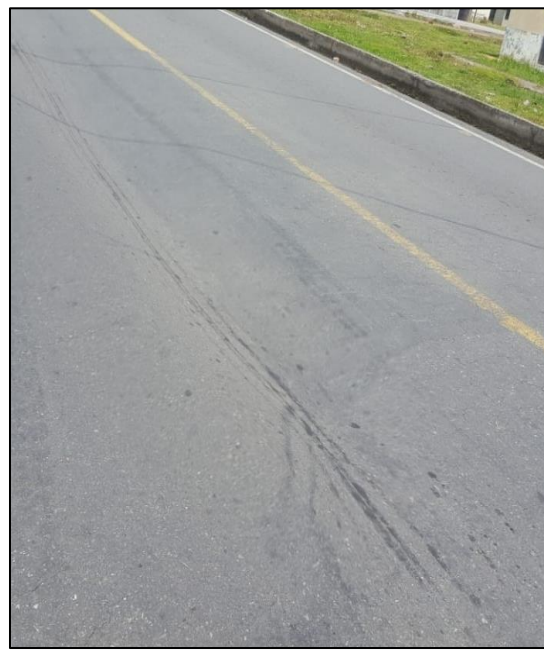
Falla 15. Surco en huella

En las siguientes ilustraciones, se presentarán la evidencia fotográfica de las fallas de surco en huella más representativas de la vía.

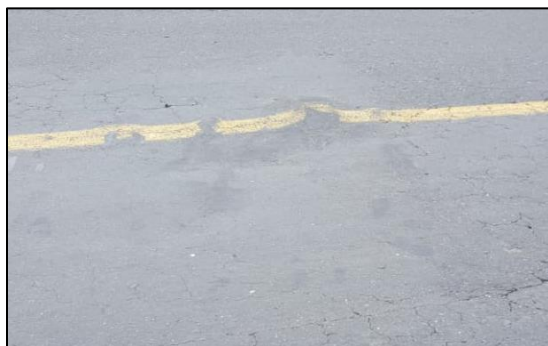
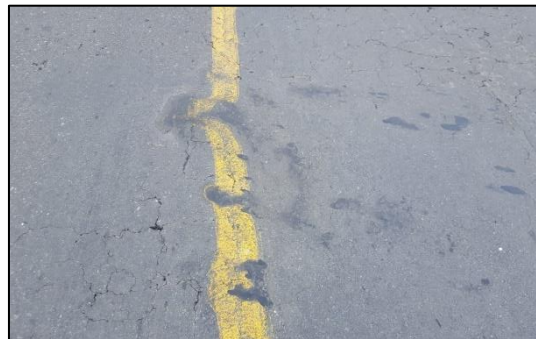
**Falla 16. Desplazamiento**

En las siguientes ilustraciones, se presentarán la evidencia fotográfica de las fallas de desplazamiento más representativas de la vía.

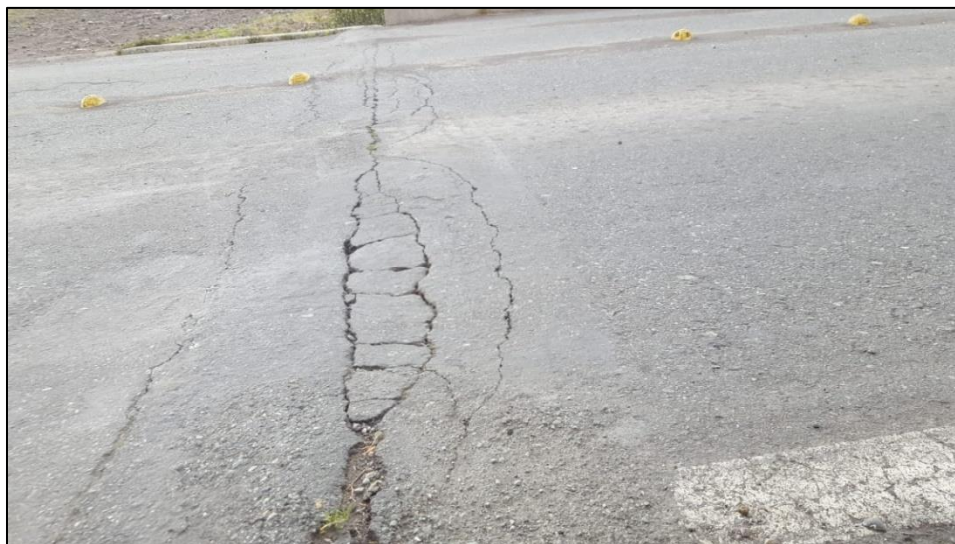
Falla 18. Hinchamiento

En las siguientes ilustraciones, se presentarán la evidencia fotográfica de las fallas de hinchamiento más representativas de la vía.

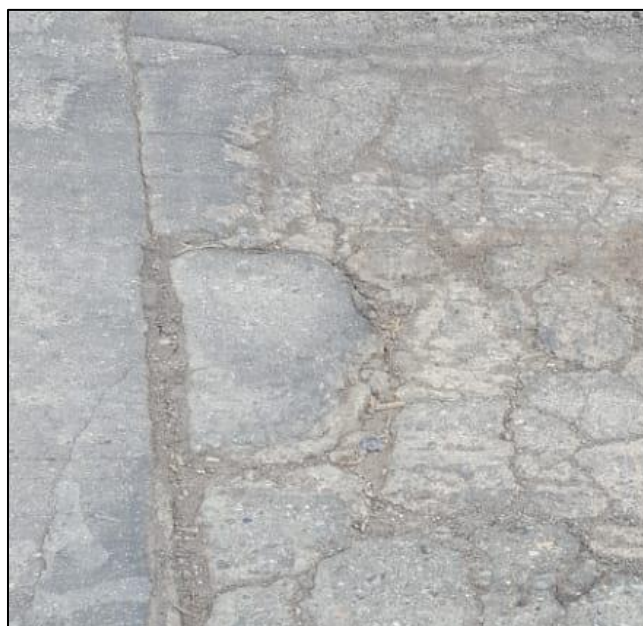
Falla 19. Desmoronamiento / Intemperismo

En las siguientes ilustraciones, se presentarán la evidencia fotográfica de las fallas de desmoronamiento / intemperismo más representativas de la vía.
