**PONTIFICIA UNIVERSIDAD CATÓLICA DEL ECUADOR
FACULTAD DE INGENIERÍA
ESCUELA DE CIVIL**

**DISERTACIÓN PREVIA A LA OBTENCIÓN DEL TÍTULO DE
INGENIERO CIVIL**

**“MODELO DE GESTIÓN PARA LA CONSERVACIÓN VIAL.
CASO DE ESTUDIO: VÍA ALTERNATIVA SUR ARMENIA I Y
CONEXIÓN PUENTE 8 – PEAJE DE LA AUTOPISTA GENERAL
RUMIÑAHUI”**

**CARVAJAL ENDARA GONZALO JAVIER
MUZO VACA CAROL MICHELLE**

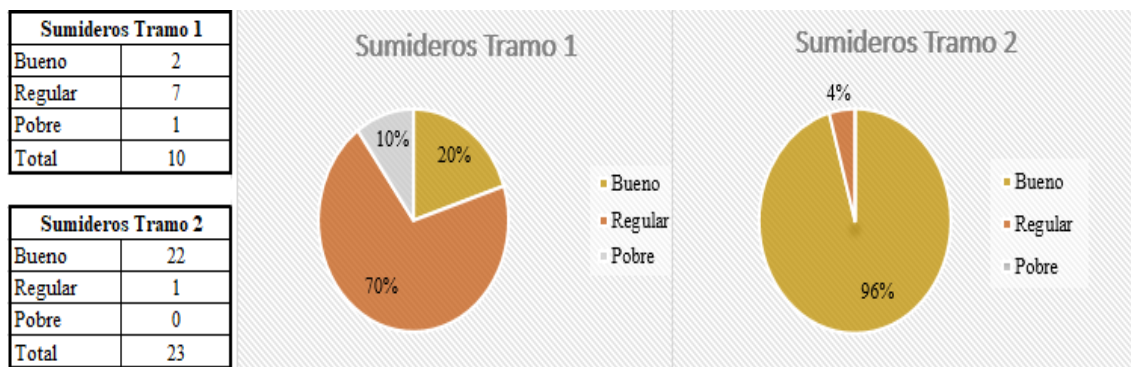
Figura 3-2. Representación condición de Sumideros en los Tramos 1 y 2

Se evaluaron 10 sumideros en el proyecto Autopista General Rumiñahui y 23 sumideros en el proyecto Armenia I por lo que se determinó que la mayor cantidad de sumideros en el tramo 1 se encuentran en condiciones regulares (sucios, tapados y deteriorados) a diferencia del tramo 2 en el cual la mayoría de sumideros se encuentran en buenas condiciones.

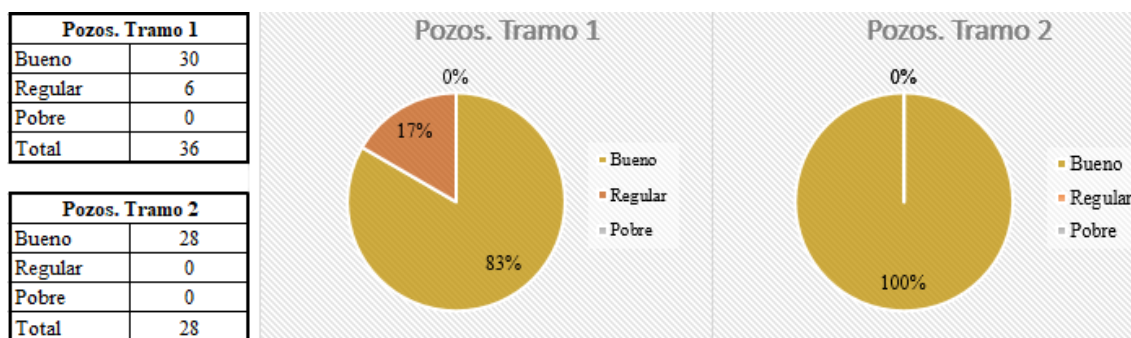
Figura 3-5. Representación condición de Pozos de revisión en los Tramos 1 y 2

En el tramo 1 se evaluaron 36 pozos de revisión (Agua Potable- Alcantarillado) de los cuales la mayor cantidad (83%) se encuentran en buenas condiciones mientras que en el tramo 2 se revisó 28 pozos de revisión los cuales el 100% se encuentran en buenas condiciones.

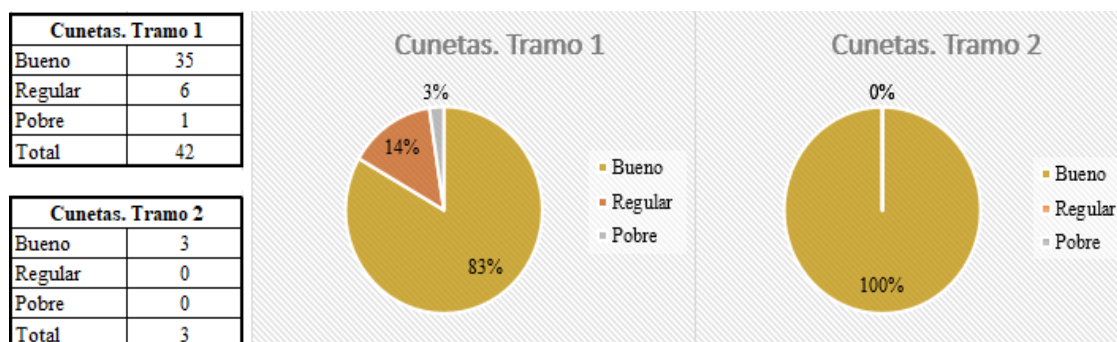
Figura 3-6. Representación condición de Cunetas en los Tramos 1 y 2

En el primer proyecto se calificó 42 cunetas de las cuales la mayor cantidad se encuentra en buenas condiciones a pesar de encontrar cunetas con condiciones regular y pobre,

mientras en el segundo proyecto se calificó tres cunetas encontrando el 100% de las mismas en buenas condiciones.

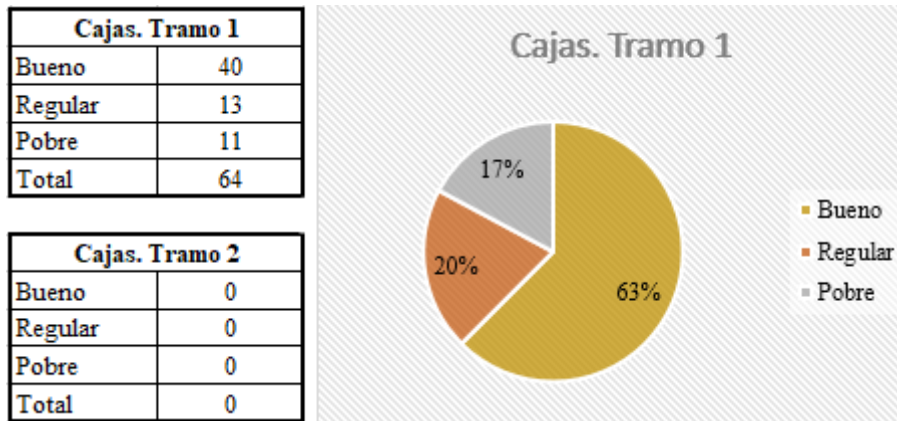
Figura 3-7. Representación condición de Cajas de Recolección de aguas lluvia en el Tramo 1

Durante la evaluación del proyecto AGR se revisaron 64 cajas de recolección de agua lluvia de las cuales en su mayoría (63%) se encuentran en buenas condiciones y el 37% restante tiene condiciones regulares y pobres debido a limpieza o falta de rejillas (tapas) en las mismas.

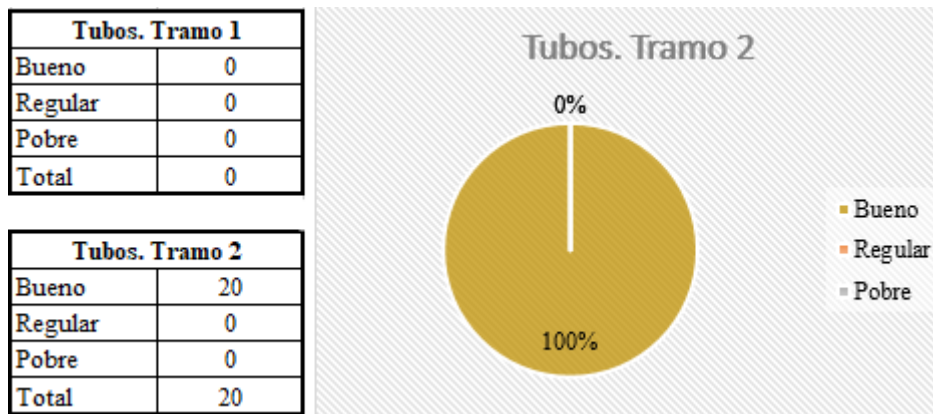
Figura 3-8. Representación condición de Tubos de drenaje en el Tramo 2

Los tubos de drenaje se inspeccionaron en los puentes localizados en el proyecto Alternativa Sur Armenia 1, en el cual el 100% de los mismos se encuentran en buenas condiciones.

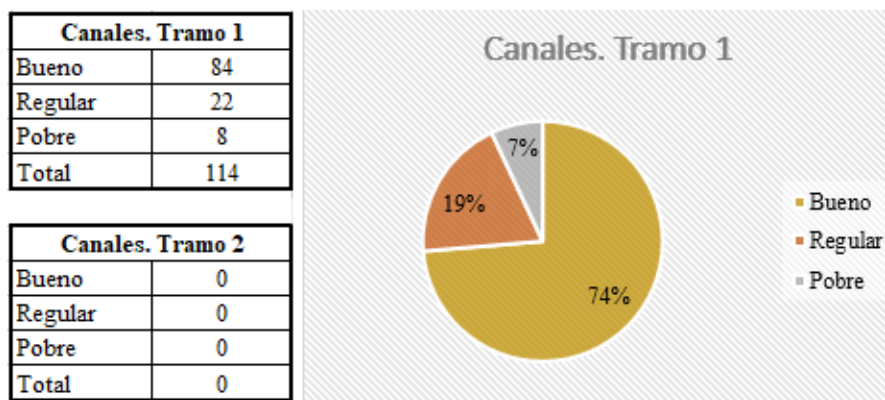
Figura 3-9. Representación condición de Canales en el Tramo 1

Se realizó la revisión de 114 canales en el proyecto Autopista General Rumiñahui los cuales se dividían entre rectangulares y triangulares, que en su mayoría (74%) se encuentran en buenas condiciones y el 26% está en condiciones regulares debido a la falta de limpieza y fisuras de la estructura de drenaje.

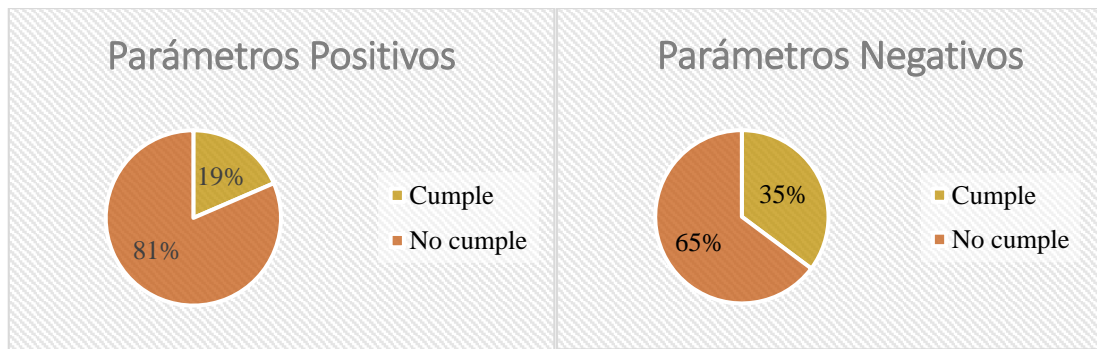
Figura 3-10. Representación parámetros del talud

El 19% de los taludes del tramo 1 (AGR) cuenta con zanjas de coronación y aterrazamiento lo cual favorece a la estabilidad del talud, mientras que el 35% de los taludes del tramo 1 presenta afloramientos de agua, actividad antrópica, susceptibilidad al deslave y árboles que ponen en riesgo la circulación en la vía los cuales son parámetros negativos que puede presentar un talud.

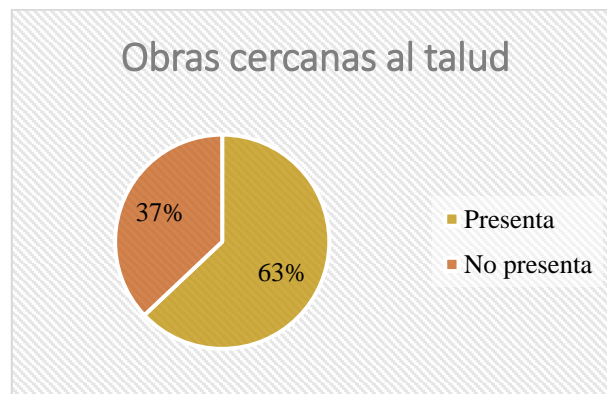
Figura 3-11. Representación obras cercanas al talud

Del total de taludes evaluados el 63% presenta obras cercanas al talud como cunetas y bermas, mientras que el 37% restante no cuenta con este tipo de obras cercanas al talud.

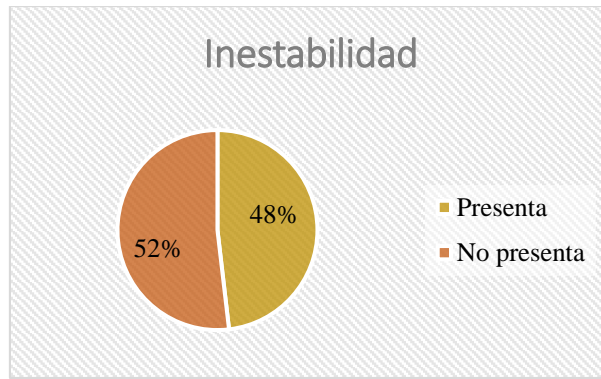
Figura 3-12. Representación de Inestabilidad por Esguerrimiento Superficial

El 52% de los taludes del proyecto Autopista General Rumiñahui presenta surquillos, cárcavas y desprendimientos que es un signo de deterioro e inestabilidad que presenta esguerrimiento superficial en los taludes. El restante 48% de los taludes no presenta este tipo de signos de deterioro lo cual les brinda una mayor estabilidad.

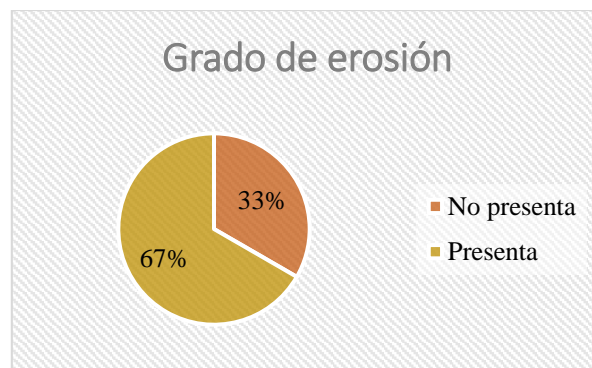
Figura 3-13. Representación de Grado de Erosión del talud

En la revisión del grado de erosión de los taludes el 67% de los mismos presenta algún tipo de erosión sea leve, moderado o alto mientras que el 33% de los taludes no presenta erosión apreciable.

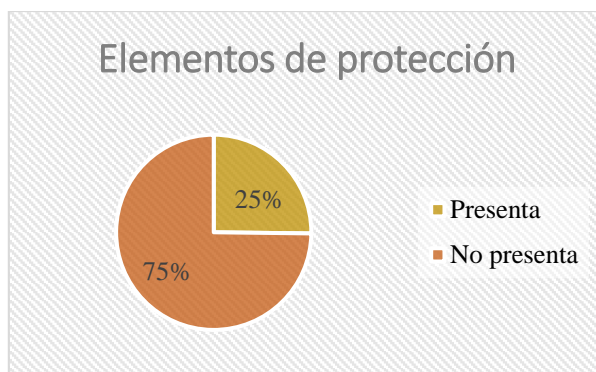
Figura 3-14. Representación de Elementos de Protección ante la inestabilidad del talud

El 25% de los taludes presenta alguno de los elementos de protección evaluados, dando a conocer que el 100% de los taludes presenta vegetación, mientras otros presentan mallas de acero y drenajes superficiales como medidas adicionales.

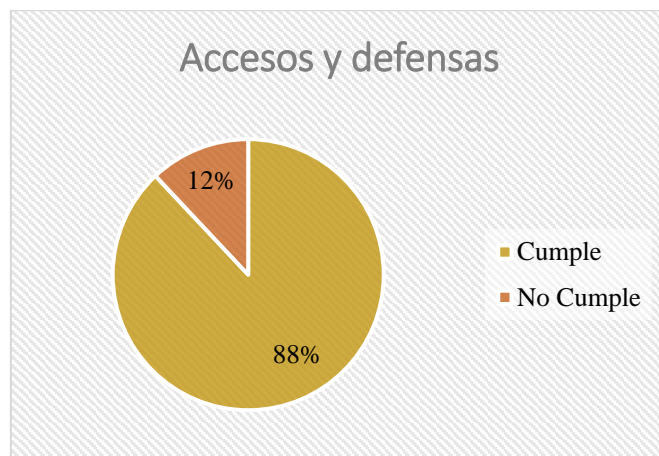
Figura 3-15. Representación accesos y defensas de puentes

Los puentes evaluados tanto en la Autopista General Rumiñahui como en la Alternativa Sur Armenia I cumplen los parámetros evaluados en el 88% de los casos. Entre las características evaluadas están: señalización, drenaje, iluminación entre otros; todos estos parámetros facilitan la circulación vehicular y funcionan como medidas de protección para el puente.

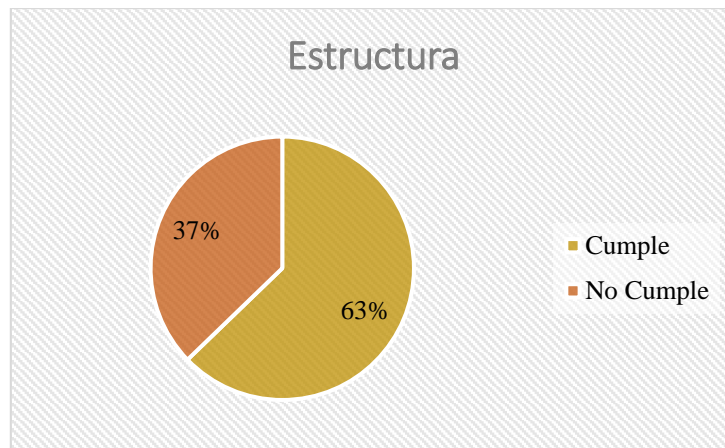
Figura 3-16. Representación Estructura de los puentes

Esta evaluación realizada corresponde a los parámetros estructurales del puente, es decir los elementos internos que posee para brindar un adecuado funcionamiento entre los que destacan la presencia de espaldones, barreras separadoras de tráfico, juntas de dilatación, calzada para peatones, etc.

Los puentes de los proyectos de estudio cumplen en el 63% de las evaluaciones realizadas con los parámetros establecidos mientras que el otro 37% corresponde a las deficiencias que se presentan en cada uno de los puentes estudiados.

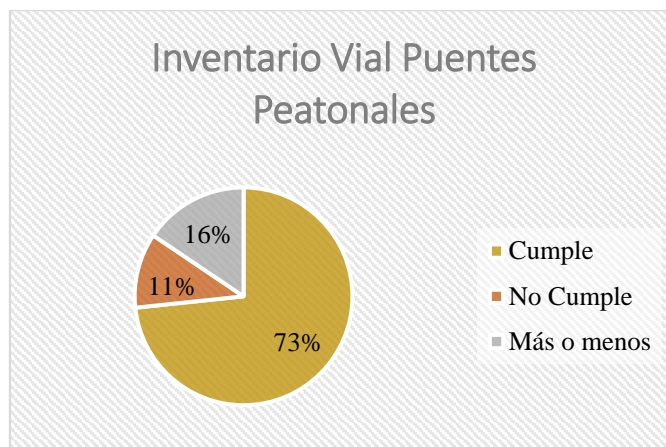
Figura 3-17. Representación Inventario vial Puentes Peatonales

Se observa que el inventario cumple con el 73% de los parámetros establecidos (pintura, pasamanos, cubierta, señalización, rampas, etc) que brindan un mejor servicio al usuario mientras el 27% restante requiere de alguna medida de intervención para brindar un servicio óptimo.

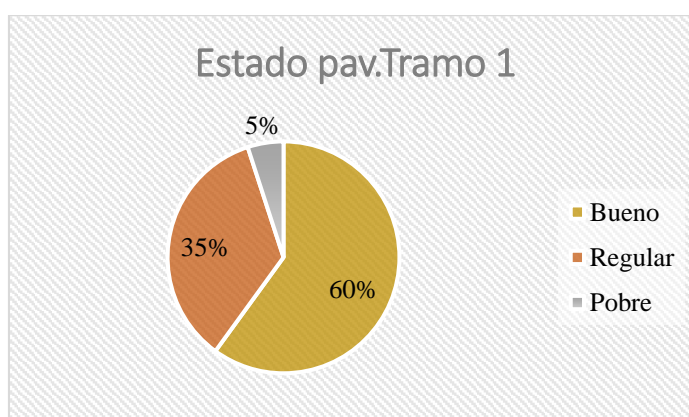
Figura 3-18. Representación condición del pavimento de las paradas de bus

El pavimento perteneciente a las paradas de bus se encuentra en su mayoría en buenas condiciones. El 60% indica que tanto la capa de rodadura como la pintura de las áreas evaluadas se encuentra en buenas condiciones. Del 40% restante se puede señalar que

requiere intervención para llegar a un nivel óptimo de funcionamiento, destacando que únicamente el 5% de la capa de rodadura evaluada requiere una intervención urgente.

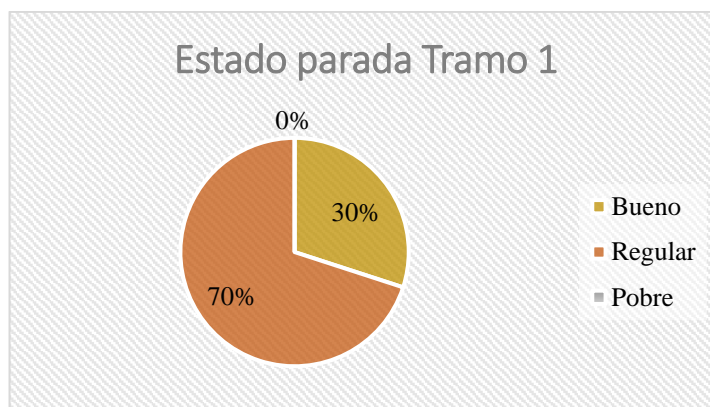
Figura 3-19. Representación condición de la parada de bus

En torno a la estructura de la parada de bus se evaluó sus condiciones físicas (pintura, estructura, iluminación) determinando que el 70% de paradas se encuentran en condiciones regulares debido a que la pintura se encuentra sumamente vandalizada al igual que la iluminación, factores de importancia relativa ya que no evitan el adecuado funcionamiento de la misma.

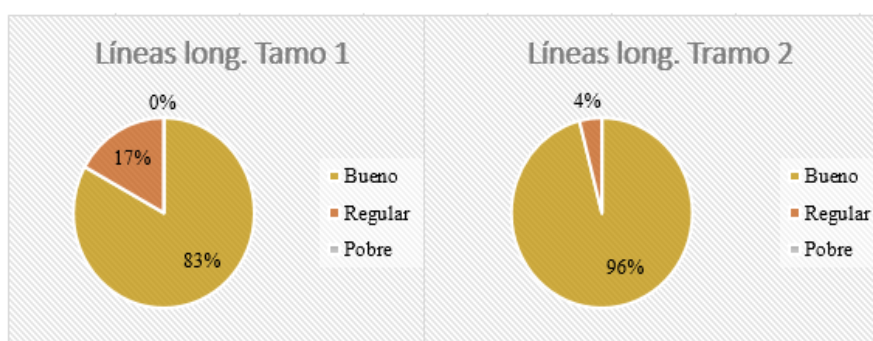
Figura 3-20. Representación condición de señalización horizontal (longitudinales) Tramos 1 y 2

El porcentaje de líneas longitudinales que se encuentran en buenas condiciones en el proyecto AGR es del 83% lo cual indica que únicamente un 17% de estas líneas requerirá algún tipo de intervención.

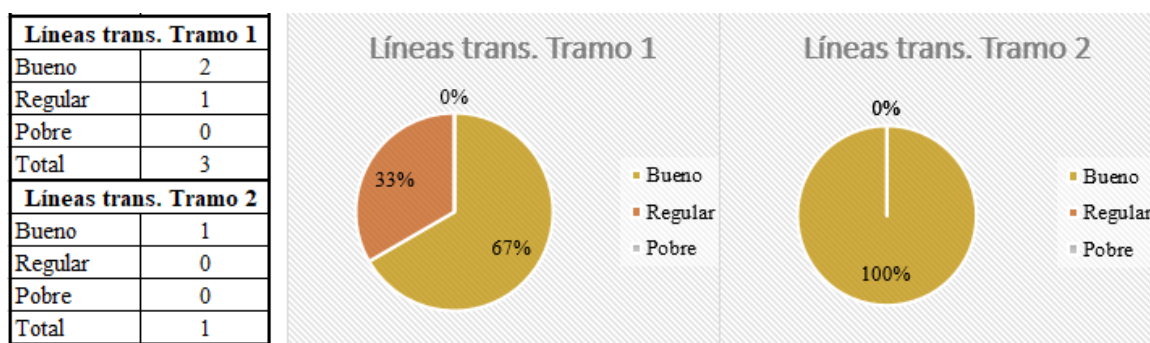
Figura 3-21. Representación condición de señalización horizontal (transversal) Tramos 1 y 2

Se evaluó la señalética horizontal transversal del proyecto Autopista General Rumiñahui donde el 67% de la señalización del tramo 1 se encuentra en buenas condiciones mientras que el 33% se encuentra en condiciones regulares ya sea por desgaste o deterioro de la pintura. En el tramo 2 la señalización transversal se encuentra en óptimas condiciones.

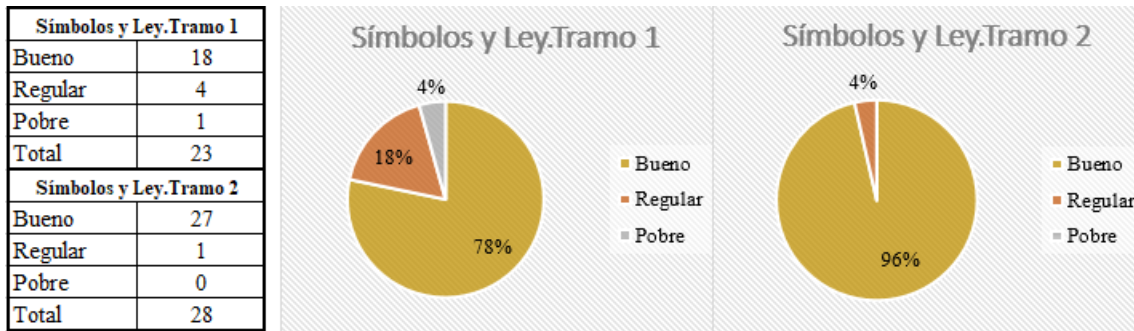
Figura 3-22. Representación condición de señalización horizontal (Símbolos y Leyendas) Tramos 1 y 2

En el primer proyecto de estudio los símbolos y leyendas se encuentra en buenas condiciones un 78% mientras que el 22% de la señalización se encuentra en condiciones regulares o pobres debido al nivel de deterioro en la pintura de la misma.

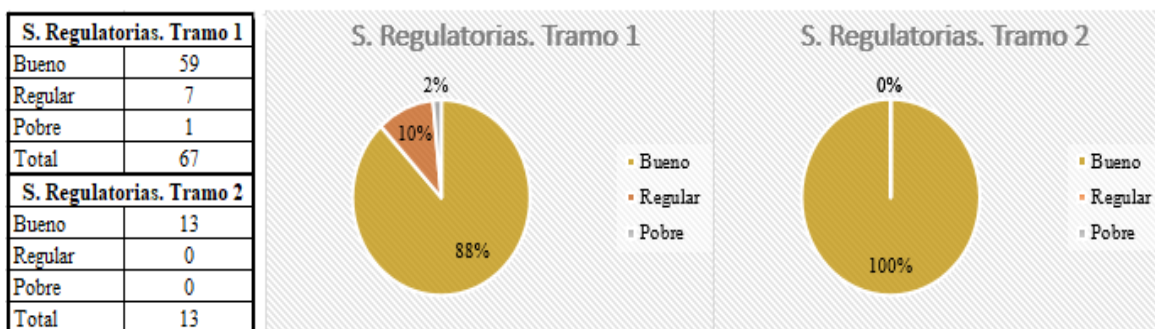
Figura 3-23. Representación condición de señalización vertical (Regulatoria) Tramos 1 y 2

El 88% de las señales regulatorias del proyecto AGR se encuentran en buenas condiciones mientras el 12% adicional se encuentra en condiciones regulares y pobres debido al deterioro en la pintura, vandalismo y aplomo de la señalización. La totalidad de señales regulatorias del proyecto Armenia I se encuentra en buenas condiciones.

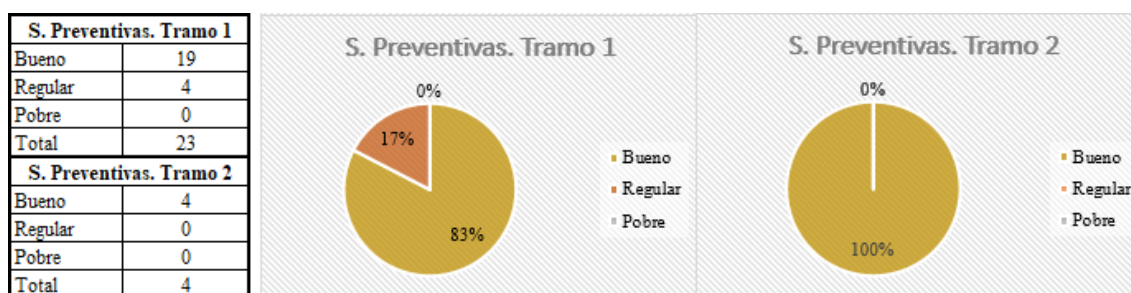
Figura 3-24. Representación condición de señalización vertical (Preventivas)

La señalización preventiva en el Proyecto AGR se encuentra en buenas condiciones en un 83% mientras que el 17% de las mismas están en condiciones regulares. En el tramo 2 toda la señalización preventiva se encuentra en excelentes condiciones.

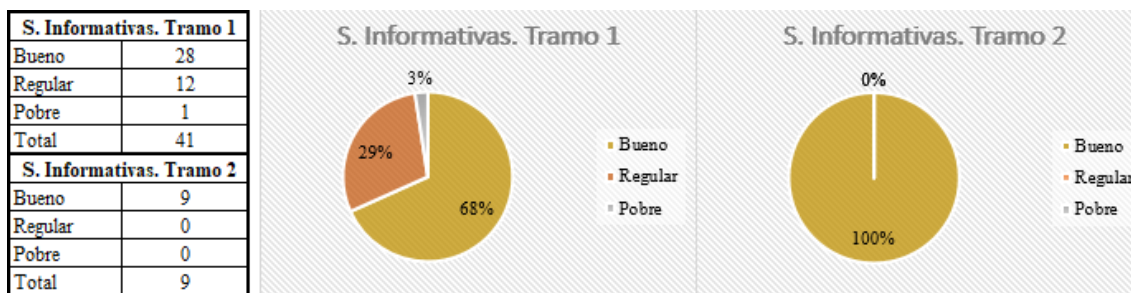
Figura 3-25. Representación condición de señalización vertical (Informativas) Tramos 1 y 2

Las señales informativas del tramo 1 se encuentran en buenas condiciones un 68% de las mismas mientras que el 32% restante se encuentran en condiciones regulares y pobres. Toda la señalización perteneciente al tramo 2 se encuentra en buenas condiciones.

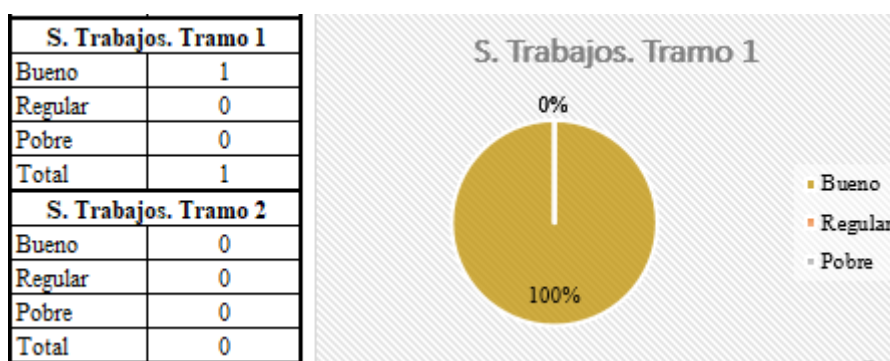
Figura 3-26. Representación condición de señalización vertical (Trabajo) Tramos 1 y 2

Únicamente se encontró una señal de hombres trabajando la cual pertenece a la Autopista General Rumiñahui.

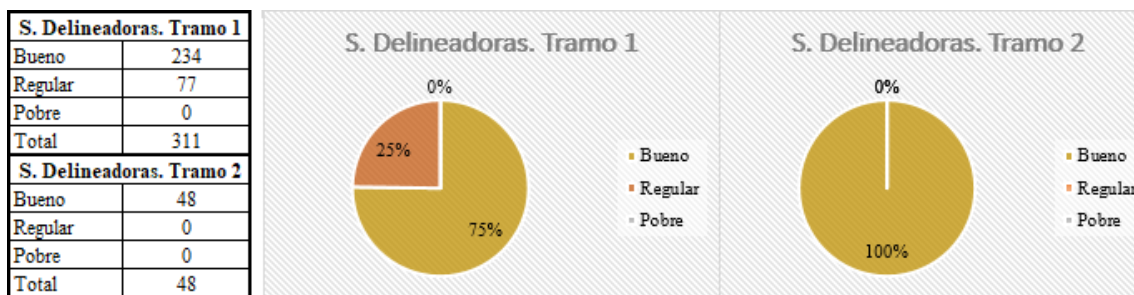
Figura 3-27. Representación condición señalización vertical (Delineadoras) Tramos 1 y 2

En el primer proyecto evaluado el 75% de la señalización delineadora se encuentra en buenas condiciones mientras el 25% restante se encuentra en condiciones regulares. El 100% de la señalización delineadora del segundo proyecto se encuentra en buenas condiciones.

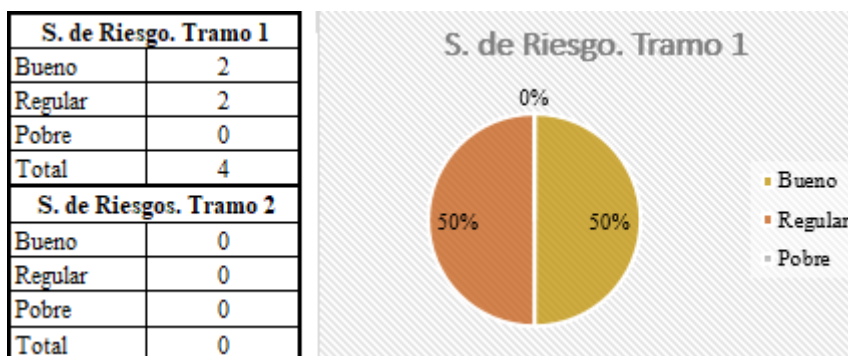
Figura 3-28. Representación condición de señalización vertical (Zonas de Riesgo) Tramos 1 y 2

El único proyecto que presenta señales de zonas de riesgo es la Autopista General Rumiñahui donde la mitad de su señalización se encuentra en buenas condiciones y la otra mitad se encuentra en condiciones regulares.

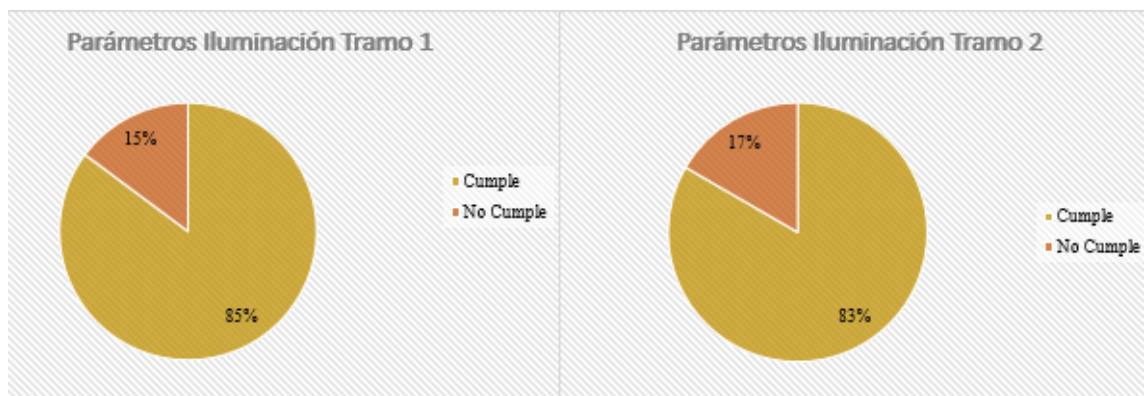
Figura 3-29. Representación condición Iluminación Tramos 1 y 2

En el proyecto Autopista General Rumiñahui el 85% de la iluminación cumple con los parámetros evaluados (claridad visual, deslumbramiento, alineación de los postes) mientras el 15% restante se debe a los parámetros que afectan a la visibilidad del usuario. En la Alternativa Sur Armenia I la iluminación cumple el 83% de los parámetros establecidos, mientras que el 17% de los parámetros de la iluminación no los cumple.

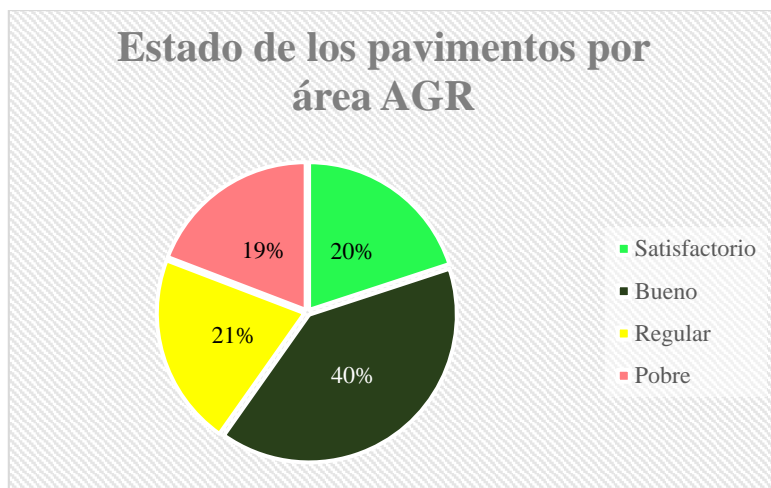
Figura 3-30. Condición de pavimento en la Autopista General Rumiñahui

En base a los estudios realizados se determina que las secciones 1, 2 y 3 pertenecientes a la Autopista General Rumiñahui se encuentran en buenas condiciones. Estas secciones direccionan el flujo Quito- Valle. Las secciones que direccionan el flujo Valle-Quito (4 y 5) se encuentran en condiciones regulares y pobres por lo que requieren de algún tipo de intervención para mejorar su condición funcional.

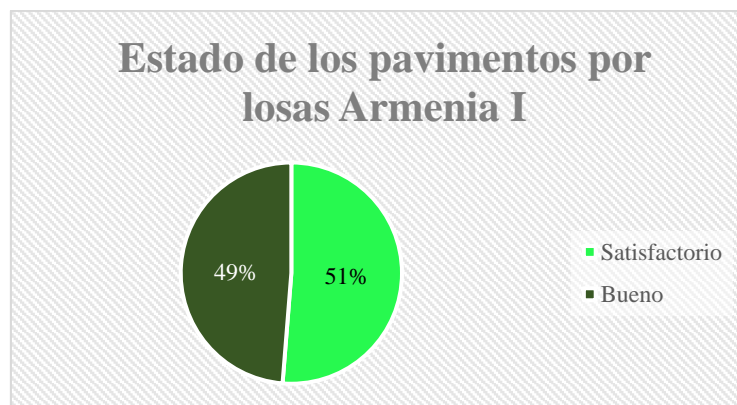
Figura 3-31. Condición de pavimento en Armenia Sur I

El caso de estudio contempla el Proyecto Alternativa Sur Armenia 1 (desde el Puente 9 a la bocatoma) considerando que es un proyecto construido hace 3 años, los resultados de

la evaluación cualitativa son buenos ya que se encuentran en el rango de 70 y 100 puntos, encontrando fallas visibles, pero no perjudiciales para la seguridad y confort del usuario.

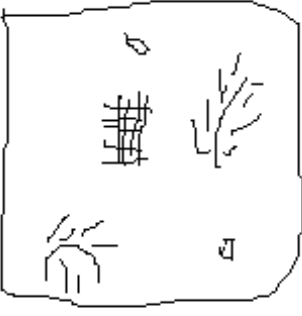
Figura 6-890 1.1.52. Adaptado de (American Society for Testing and Materials, 2016)

ESCUELA CIVIL										
EVALUACIÓN PCI (PAVEMENT CONDITION INDEX) PAVIMENTO FLEXIBLE (ASTM D6433-16)										
Tramo:	1	Sección:	1	Fecha:	21/10/2019	Unidad de muestreo:	59			
Realizado por:	Gonzalo Carvajal-Carol Muro		Abstracción I.F.:		7-797-7-874		Área: 24794			
Tipos de Fallas:

9. Desnivel de carril / balsa				19. Desprendimiento de agregados						
10. Grietas longitudinales y transversales										
Daño	Severidad	Cantidad (cm)					Total	Densidad %	Valores deducidos	
1	L	3,08	2,87				5,95	2,40	19	
10	L	2,31	0,8	12	22,2	1,5	38,81	15,65	11	
11	L	0,13					0,13	0,05	0	
17	L	0,5829	0,045	0,4	0,04	2,16	3,23	1,30	6

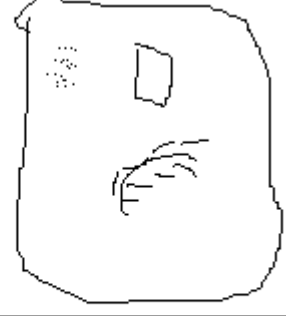
Figura 6-908 1.2.68. Adaptado de (American Society for Testing and Materials, 2016)

ESCUELA CIVIL								
EVALUACIÓN PCI (PAVEMENT CONDITION INDEX) PAVIMENTO FLEXIBLE (ASTM D6433-16)								
Tramo:	1	Sección:	2	Fecha:	22/10/2019	Unidad de muestra:	75	
Realizado por:	Gonzalo Carrasquillo-Carcel Muro / Abstracción I-F: 8-827-8-886						Área:	208,27
Tipos de Fallas:

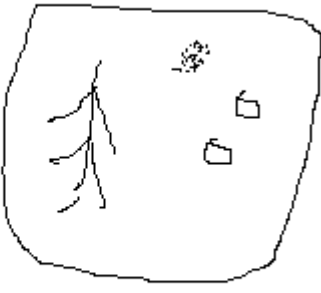
Figura 6-928 1.3.205. Adaptado de (American Society for Testing and Materials, 2016)

ESCUELA CIVIL									
EVALUACIÓN PCI (PAVEMENT CONDITION INDEX) PAVIMENTO FLEXIBLE (AS TMD6-433-16)									
Tramo:	1	Sección:	3	Fecha:	18/10/2019	Unidad de muestreo:	219		
Realizado por:	Gonzalo Carvajal-Carol Mazon		Abstracción I-F:		Área:		221,4		
Tipos de Fallas:

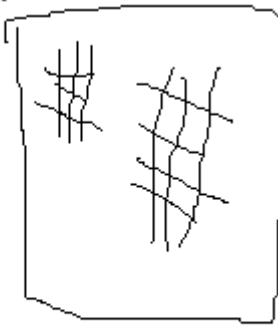
Figura 6-936 1.4.87. Adaptado de (American Society for Testing and Materials, 2016)

ESCUELA CIVIL									
EVALUACIÓN PCI (PAVEMENT CONDITION INDEX) PAVIMENTO FLEXIBLE (ASTM D6433-16)									
Tramo:	1	Sección:	4	Fecha:	06/11/2019	Unidad de muestra:	100		
Realizado por:	Gonzalo Carvajal-Carol Maza		Abstracción I-F:		7-810-8-087	Área:	204,88		
Tipos de Fallas:

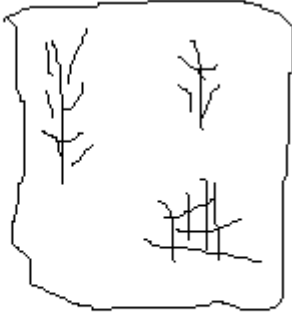
Figura 6-952 1.5.48. Adaptado de (American Society for Testing and Materials, 2016)

ESCUELA CIVIL								
EVALUACION PCI (PAVEMENT CONDITION INDEX) PAVIMENTO FLEXIBLE (ASTM D6433-16)								
Tramo:	1	Sección:	4	Fecha:	24/10/2019	Unidad de muestreo:	69	
Realizado por:	Gonzalo Carvajal-Carol Maza		Abstracción I-E:		9-164-9-221	Área: 193,53		
Tipos de Fallas:

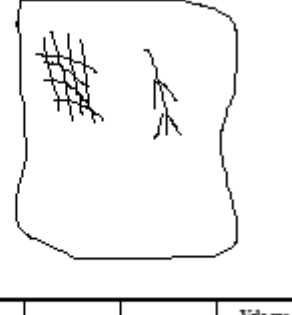
Figura 6-955 1.5.69. Adaptado de (American Society for Testing and Materials, 2016)

ESCUELA CIVIL								
EVALUACION PCI (PAVEMENT CONDITION INDEX) PAVIMENTO FLEXIBLE (ASTM D6433-16)								
Tramo:	1	Sección:	4	Fecha:	25/10/2019	Unidad de muestreo:	76	
Realizado por:	Gonzalo Carvajal-Carol Maza		Abstracción I-E:		9-984-9-643	Área: 197,00		
Tipos de Fallas:
