**PONTIFICIA UNIVERSIDAD CATÓLICA DEL ECUADOR**  
**FACULTAD DE INGENIERÍA**  
**ESCUELA DE CIVIL**

**TRABAJO DE TITULACIÓN**  
**AUDITORÍA DE SEGURIDAD VIAL EN LAS RUTAS DE ACCESO**  
**AL AEROPUERTO INTERNACIONAL MARISCAL SUCRE**

**AUTORES**  
**RAÚL ANDRÉS GARRIDO GUAYASAMÍN**  
**GALO ENRIQUE VELA MIÑO**

**QUITO, ECUADOR**  
**2020**

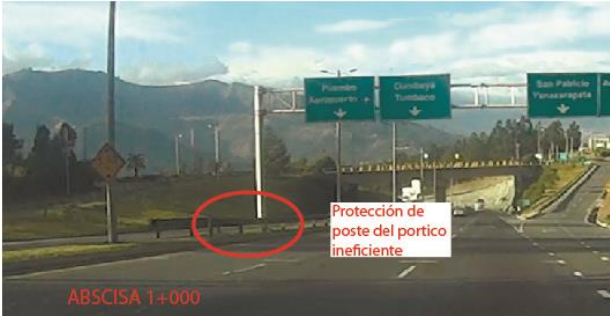
| Punto de evaluación | | | |
|---|---|---|--|
| Identificación de problemática:<br>Pórtico con protección deficiente en su columna expuesta | | | |

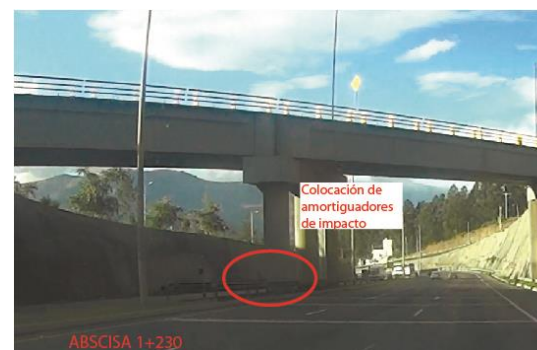
A photograph showing a highway bridge structure. A red circle is drawn on the ground near the bridge pier, indicating the location for impact absorbers. A white box with red text says "Colocación de amortiguadores de impacto". At the bottom left, red text reads "ABSCISA 1+230".

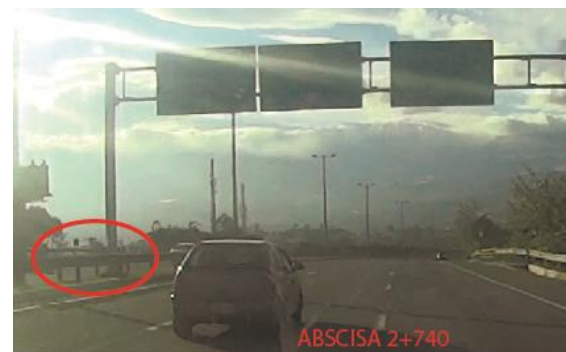
| Punto de evaluación | | | |
|---|--|---|---|
| Identificación de problemática:<br>Pórtico con protección deficiente en su columna expuesta | | | |

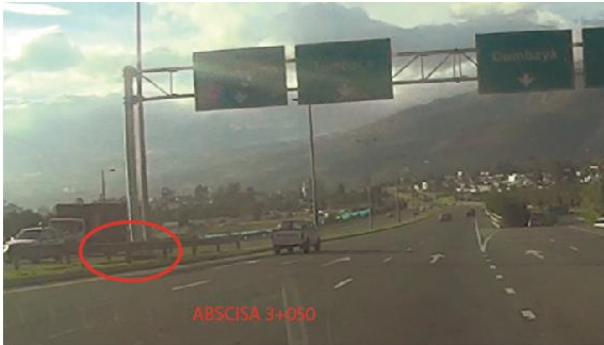
| Punto de evaluación | | | |
|---|---|---|--|
| Identificación de problemática:<br>Pórtico con protección deficiente en su columna expuesta | | | |

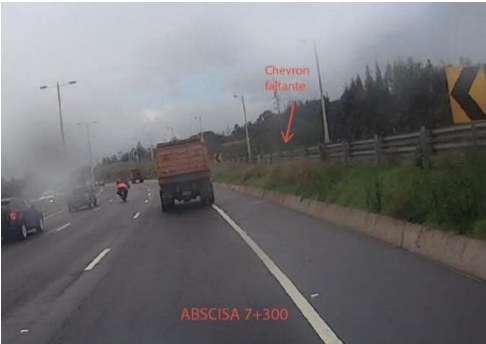
| Punto de evaluación | | | |
|---|---|---|--|
| Identificación de problemática:<br>Curva con chevron faltante | | | |
| * Ocurrencia: Media | | | |

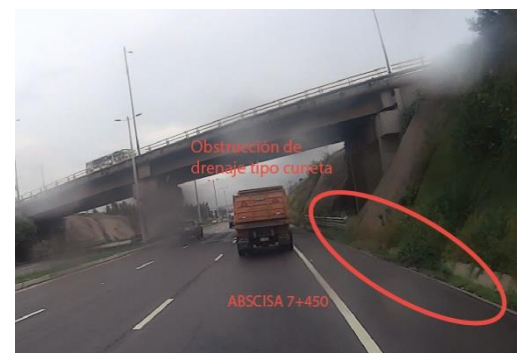
A photograph showing a road surface with a drainage ditch (cuneta) on the right side. The ditch is blocked by a large pile of vegetation and debris. A red circle is drawn around the obstruction. In the background, there is a concrete overpass structure. Text overlays in red include "Obstrucción de drenaje tipo cuneta" and "ABSCISA 7+450". A truck is visible on the road in the distance.

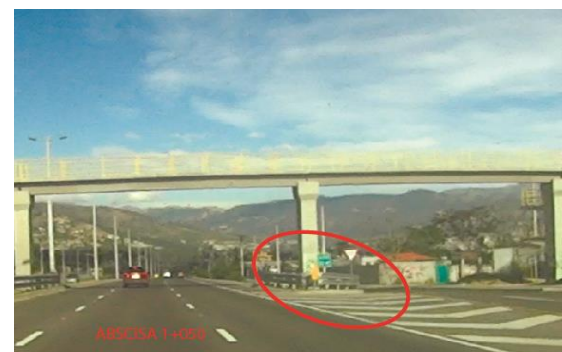
| Punto de evaluación | | | |
|---|---|---|--|
| Identificación de problemática:<br>Señal deteriorada la cual no tiene ningún mensaje para el usuario de la vía | | | |

| Punto de evaluación | | | |
|---|---|---|--|
| Tiempo de intervención recomendado: Corto plazo | | | |

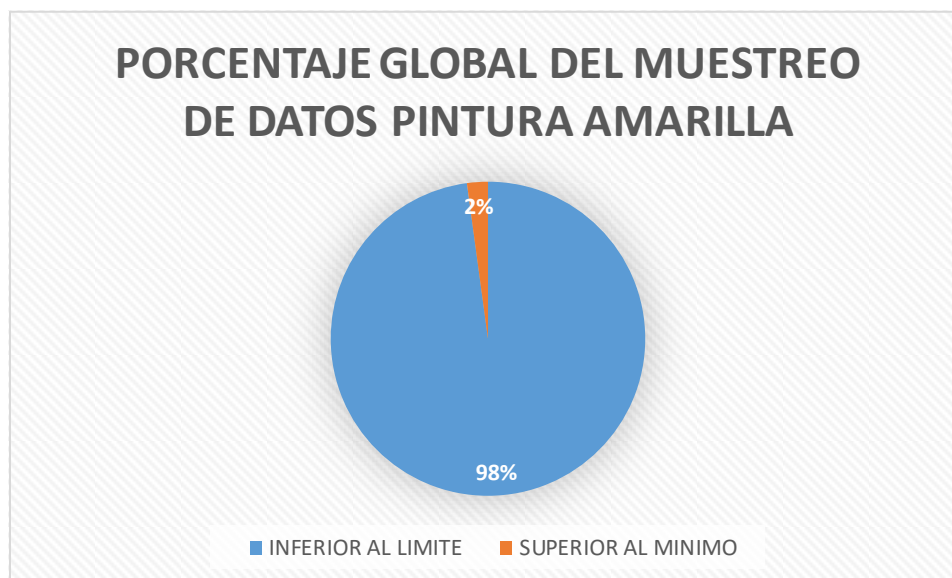
Gráfico 111: Muestreo Global de Datos Pintura Amarilla.

- De acuerdo a los resultados obtenidos en los gráficos 111 y 112 que representan una evaluación global de la señalización horizontal, notamos que el deterioro en la pintura amarilla, tiene un 98% de los datos recaudados en las vías de acceso al Aeropuerto Internacional Mariscal Sucre que no cumplen con el rendimiento de retrorreflectividad mínimo de 400 impuesto de acuerdo a la norma ASTM E 1710, en cuanto a la pintura blanca, solo el 49% de los datos totales recaudados cumplen con los requisitos mínimos de retrorreflectividad de 325 impuestos por la misma norma mencionada anteriormente.

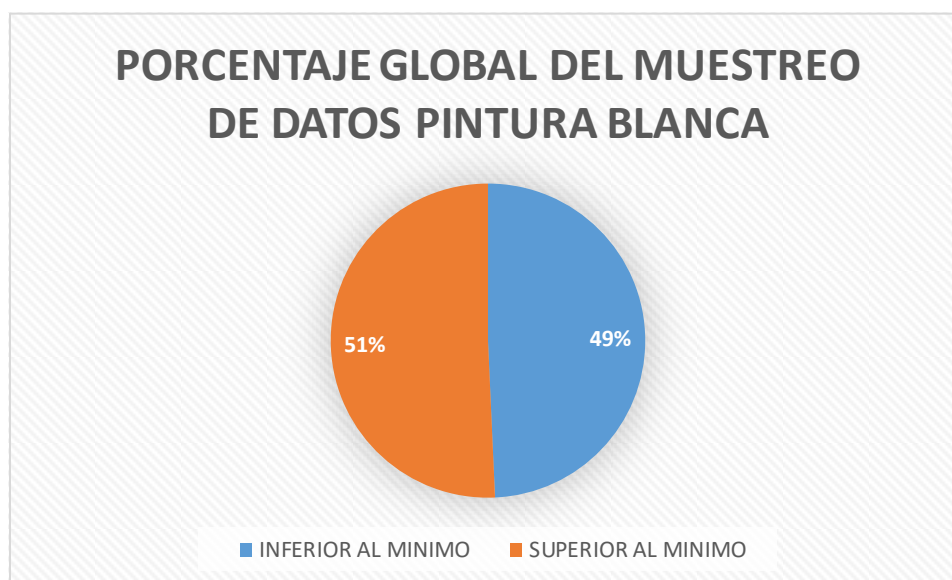
Gráfico 112: Muestreo Global de Datos Pintura Blanca.

- Como consecuencia de lo expuesto en la auditoría y conforme a todos los datos recaudados en cuanto a desempeño de pintura de señalización horizontal de todas las vías de acceso al Aeropuerto Internacional Mariscal Sucre, es notable un deterioro mucho más acentuado en pintura amarilla que en pintura blanca aunque en campo se percibía lo contrario, y se esperaba lo contrario debido al paso de los vehículos sobre estas líneas; por lo tanto podemos deducir que no existió un buen control en la calidad de los productos utilizados o, a su vez, la empresa licitada hizo uso de un mejor producto para las líneas blancas que para las amarillas.

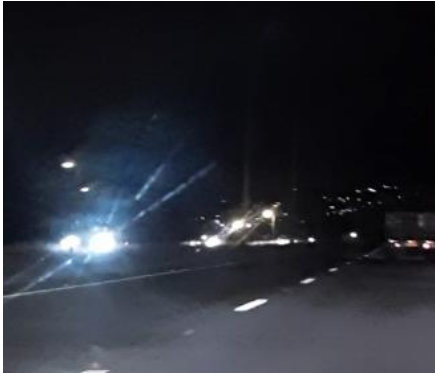
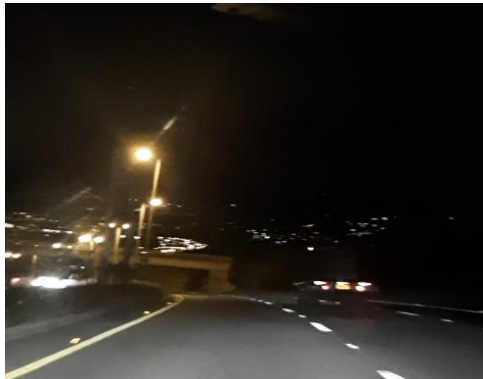
| Evaluación de luminarias | |
|---|---|
| Ubicación: Desde la Abscisa 4+045 hasta la Abscisa 4+465 | |

| Evaluación de luminarias | |
|---|---|
| Condiciones de iluminación del tramo: Regular | |

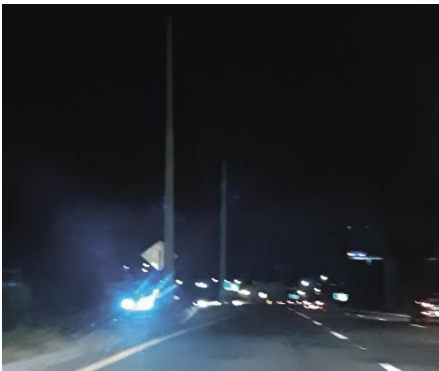
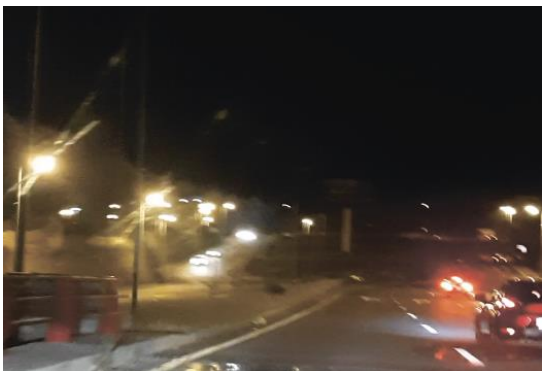
| Evaluación de luminarias | |
|---|---|
| Ubicación: Desde la Abscisa 11+655 hasta la Abscisa 12+215 | |

| Evaluación de luminarias | |
|---|---|
| Condiciones de iluminación del tramo: Regular | |

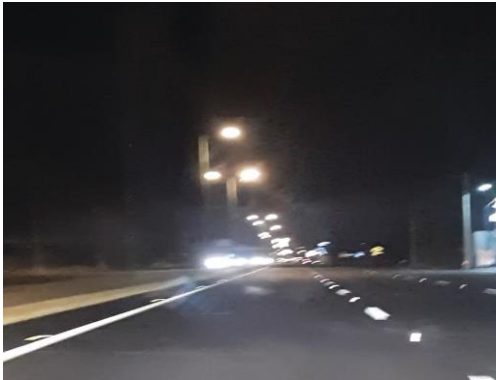
| Evaluación de luminarias | |
|---|---|
| Ubicación: Abcisa 3+170 hasta la Abcisa 3+290 | |

| Evaluación de luminarias | |
|---|---|
| Condiciones de iluminación del tramo: Regular | |

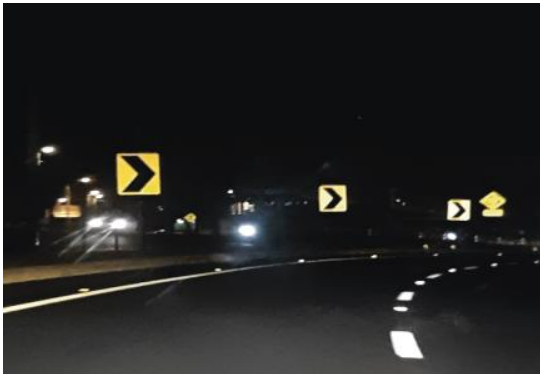
| Evaluación de luminarias | |
|---|---|
| Ubicación: Abscisa 4+050 hasta la Abscisa 4+950 | |

| Evaluación de luminarias | |
|---|---|
| Condiciones de iluminación del tramo: Mala o Nula | |

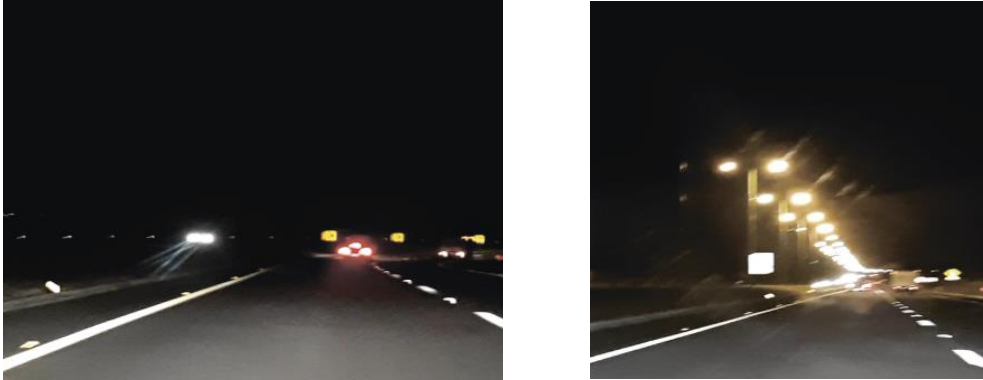
| Evaluación de luminarias | |
|---|---|
| Ubicación: Desde la Abcisa 1+120 hasta la Abcisa 1+460 | |

| Evaluación de luminarias | |
|---|---|
| Condiciones de iluminación del tramo: Regular | |

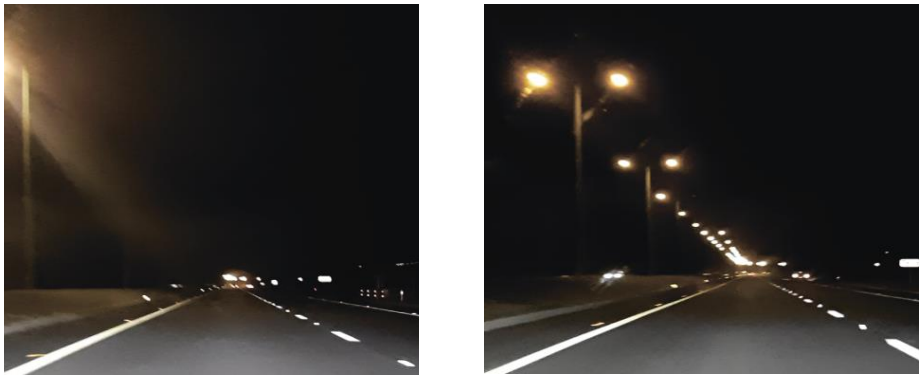
| Evaluación de luminarias | |
|---|---|
| Ubicación: Desde la Abcisa 2+780 hasta la Abcisa 3+540 | |

| Evaluación de luminarias | |
|---|---|
| Condiciones de iluminación del tramo: Nula o Mala | |

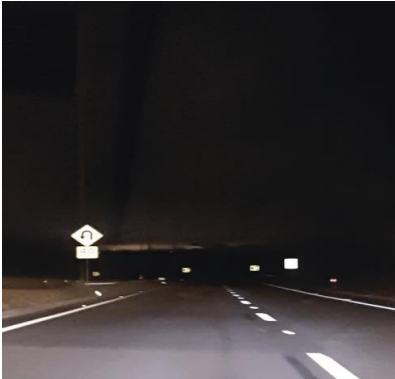
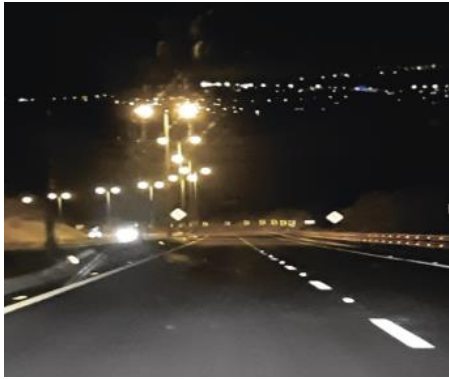
| Evaluación de luminarias | |
|---|---|
| Ubicación: Desde la Abcisa 4+380 hasta la Abcisa 5+520 | |

| Evaluación de luminarias | |
|---|---|
| Condiciones de iluminación del tramo: Regular | |

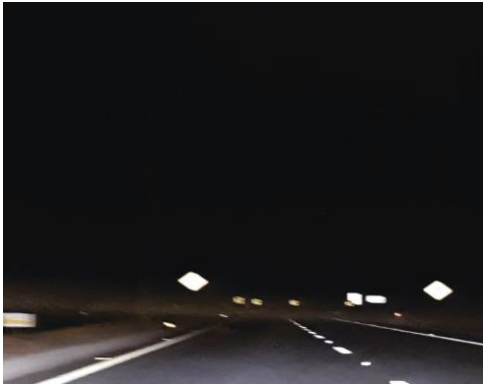
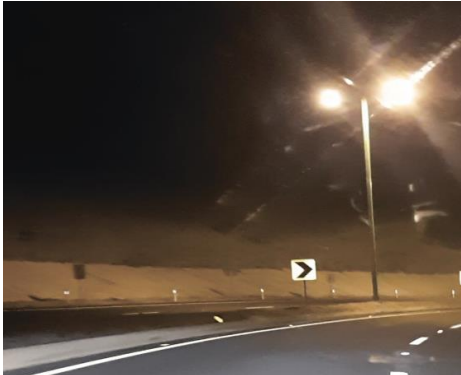
| Evaluación de luminarias | |
|---|---|
| Ubicación: Desde la Abcisa 6+260 hasta la Abcisa 6+500 | |

| Evaluación de luminarias | |
|---|---|
| Condiciones de iluminación del tramo: Regular | |

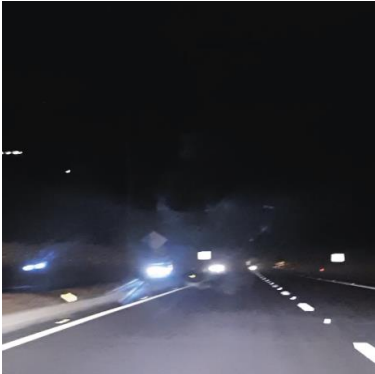
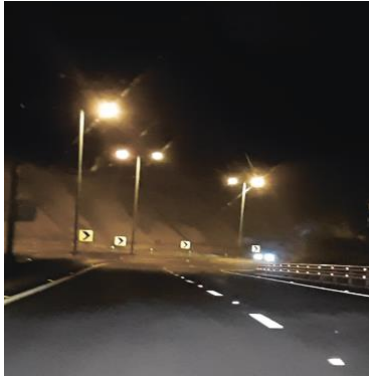
| Evaluación de luminarias | |
|---|---|
| Ubicación: Desde la Abcisa 7+080 hasta la Abcisa 8+240 | |

| Evaluación de luminarias | |
|---|---|
| Condiciones de iluminación del tramo: Regular | |

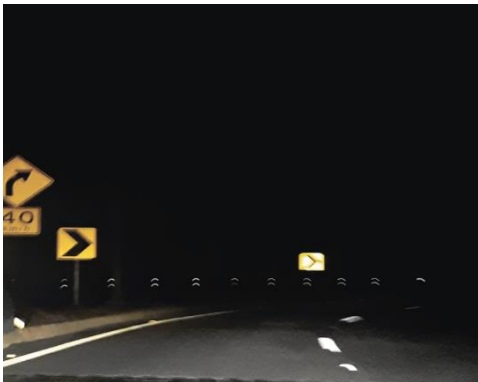
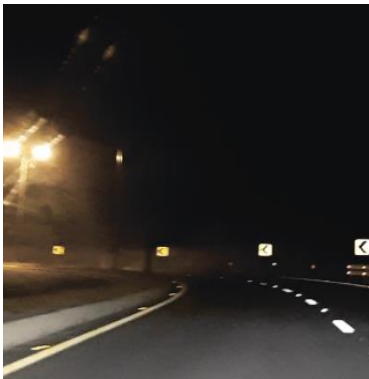
| Evaluación de luminarias | |
|---|---|
| Ubicación: Desde la Abcisa 8+700 hasta la Abcisa 9+860 | |

| Evaluación de luminarias | |
|---|---|
| Condiciones de iluminación del tramo: Mala o Nula | |

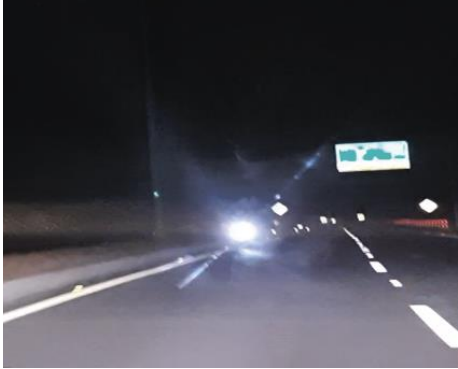
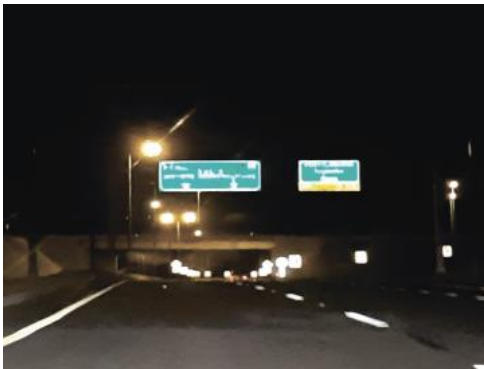
| Evaluación de luminarias | |
|---|---|
| Ubicación: Desde la Abscisa 10+480 hasta la Abscisa 11+500 | |

| Evaluación de luminarias | |
|---|---|
| Condiciones de iluminación del tramo: Nula o Mala | |
