PONTIFICIA UNIVERSIDAD CATÓLICA DEL ECUADOR

Plan de Trabajo de Integración Curricular

TEMA: “EVALUACION FUNCIONAL DE 2 KILÓMETROS DEL PAVIMENTO FLEXIBLE DE LA CARRETERA E25 EN EL TRAMO SANTO DOMINGO – LIBERTAD DEL TOACHI, UBICADO EN LA PROVINCIA DE SANTO DOMINGO DE LOS TSÁCHILAS, MEDIANTE EL USO DE LA METODOLOGÍA PCI”

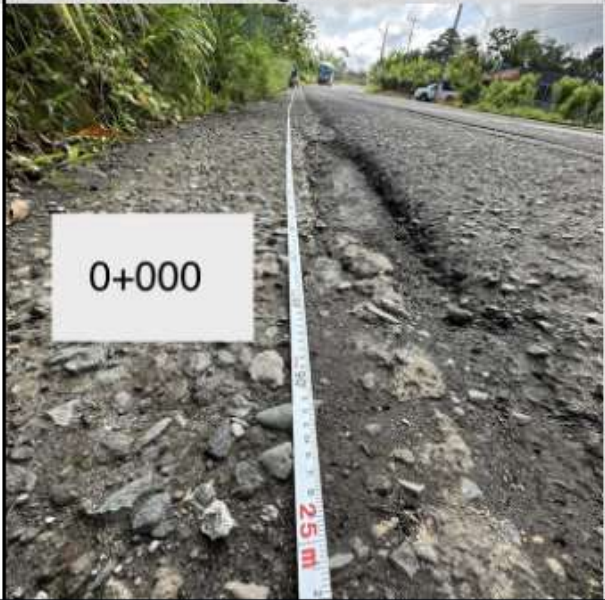
Ilustración 6. INDICE DE CONDICIÓN DEL PAVIMENTO (PCI) - MUESTRA NO. 1

NIVELES DE SEVERIDAD							
BAJA - LOW (L)		MEDIA - MEDIUM (M)		ALTA - HIGH (H)			
No. FALLA	SEVERIDAD	CANTIDADES PARCIALES			TOTAL	DENSIDAD %	VALOR DEDUCIDO
7	M	3,25			3,25	1,30	6
13	H	0,18			0,18	0,07	35
TOTAL VALOR DEDUCIDO							41

DAÑO	SEVERIDAD	UND	UBICACIÓN		AREA/LONGITUD/UNIDAD			CANTIDADES PARCIALES (m2)	TOTAL
			X (m)	Y (m)	Longitud (m)	Ancho (m)	Und		
7	H	m	0,90	25,00	25,00	0,13		3,25	3,25
13	H	und	8,30	16,00	0,50	0,36	1	1	1

ESTADO DEL PAVIMENTO
Bueno

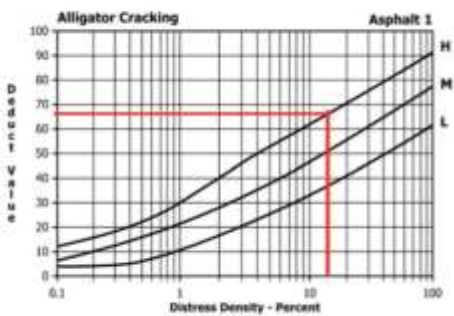
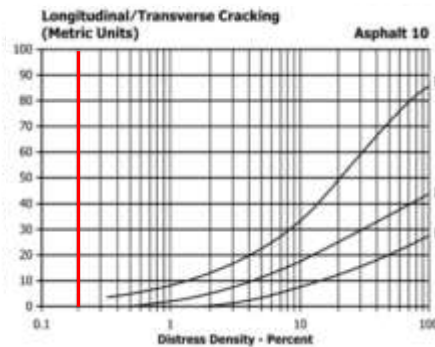
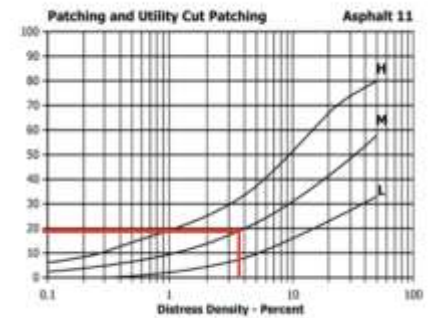
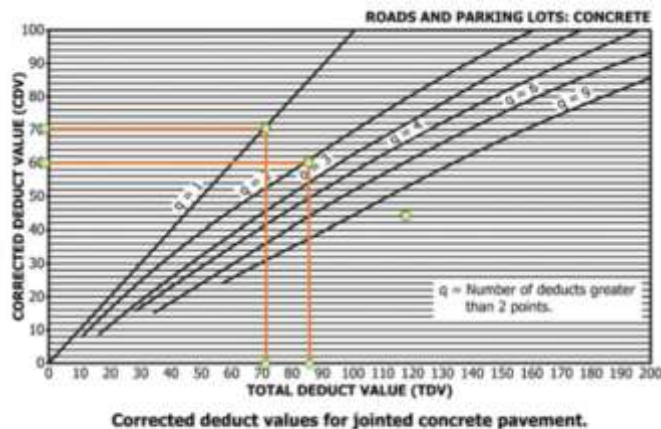
1. Piel de cocodrilo 2. Exudación 3. Fisuramiento en bloque 4. Desniveles localizados 5. Corrugación 6. Depresión 7. Fisuramiento en borde 8. Fisuramiento de reflexión de losas de hormigón 9. Desnivel de carril 10. Fisuramiento longitudinal y transversal					11. Parcheo 12. Agregado pulido 13. Baches 14. Cruce de ferrocarril 15. Surco en huella o ahuellamiento 16. Desplazamiento 17. Fisuramiento de resbalamiento 18. Hinchamiento 19. Desmoronamiento de agregados 20. Meteorización				
NIVELES DE SEVERIDAD									
BAJA - LOW (L)			MEDIA - MEDIUM (M)			ALTA - HIGH (H)			
No. FALLA	SEVERIDAD	CANTIDADES PARCIALES (m2)				TOTAL	DENSIDAD %	VALOR DEDUCIDO	
1	H	19,80	19,80	4.20		39,60	15,84	67	
10	H	0,56				0,56	0,22	100	
11	M	9,70				9,70	3,88	19	
TOTAL VALOR

DAÑO	SEVERIDAD	UND	UBICACIÓN		AREA/LONGITUD/UNIDAD			CANTIDADES PARCIALES (m2)	TOTAL
			X (m)	Y (m)	Longitud (m)	Ancho (m)	Und		
1	H	m2	2,90	175,00	22,00	0,90	19,80	43,80	
1	H	m2	5,00	175,00	18,00	1,10	19,80		
1	H	m2	8,20	175,00	14,00	0,30	4,20		
10	H	m	9,00	179,10	1,85	0,30	0,55	0,06	
11	M	m2	4,60	195,00	3,11	3,12	9,70	9,70

ESTADO DEL PAVIMENTO
Malo

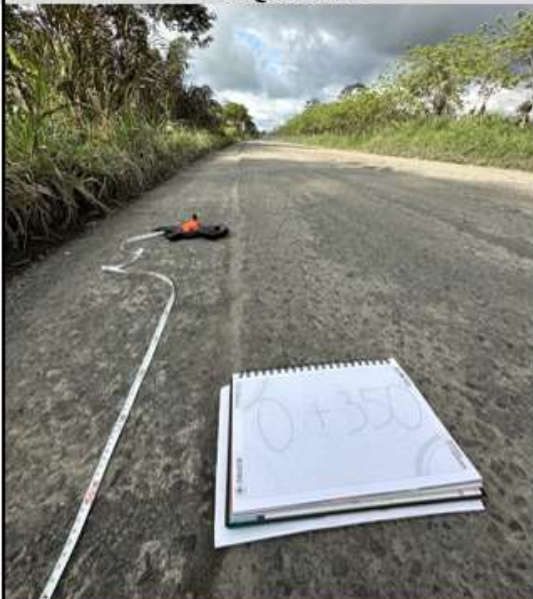
Ilustración 8. INDICE DE CONDICIÓN DEL PAVIMENTO (PCI) - MUESTRA NO. 3

NIVELES DE SEVERIDAD														
BAJA - LOW (L)			MEDIA - MEDIUM (M)				ALTA - HIGH (H)							
No. FALLA	SEVERIDAD	CANTIDADES PARCIALES (m2)				TOTAL	DENSIDAD %	VALOR DEDUCIDO						
9	M	10				10	4	6						
13	H	0,48	0,72	1,76	0,56	3,52	1,41	100						
15	H	3,75				3,75	1,50	32						
20	H	200,00				200,00	80,00	35						
TOTAL VALOR DEDUCIDO							173

DAÑO	SEVERIDAD	UND	UBICACIÓN		AREA/LONGITUD/UNIDAD			CANTIDADES PARCIALES (m2)	TOTAL
			X (m)	Y (m)	Longitud (m)	Ancho (m)	Und		
9	M	m	9,00	360,00	10,00	1,00		10,00	10,00
13	H	und	2,60	353,00	0,80	0,60	2	0,48	3,52
13	H	und	3,20	357,00	0,80	0,90	3	0,72	
13	H	und	2,90	366,00	1,60	1,10	4	1,76	
13	H	und	9,00	373,00	0,70	0,80	5	0,56	
15	H	m2	2,30	350,00	25,00	0,15		3,75	3,75
20	H	m2	0,00	350,00	25,00	8,00		200,00	200,00

ESTADO DEL PAVIMENTO
Fallado

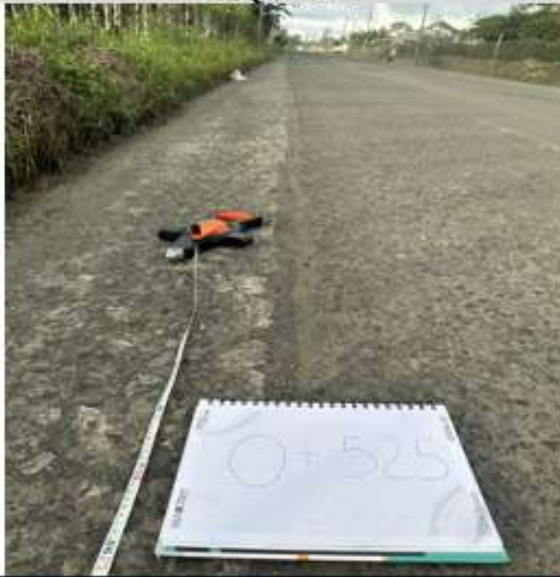
Ilustración 9. INDICE DE CONDICIÓN DEL PAVIMENTO (PCI) - MUESTRA NO. 4

NIVELES DE SEVERIDAD							
BAJA - LOW (L)		MEDIA - MEDIUM (M)		ALTA - HIGH (H)			
No. FALLA	SEVERIDAD	CANTIDADES PARCIALES (m2)			TOTAL	DENSIDAD %	VALOR DEDUCIDO
7	H	27,50			27,50	11,00	25
13	H	1,80	2,64	0,90	5,34	2,14	100
15	H	7,50			7,50	3,00	42
20	H	250,00			250,00	100,00	38
TOTAL VALOR DEDUCIDO						205

DAÑO	SEVERIDAD	UND	UBICACIÓN		AREA/LONGITUD/UNIDAD			CANTIDADES PARCIALES (m2)	TOTAL
			X (m)	Y (m)	Longitud (m)	Ancho (m)	Und		
7	H	m	0,90	539,00	11,00	2,50		27,50	27,50
13	H	und	4,10	534,00	1,80	1,00	6	1,80	5,34
13	H	und	2,30	546,00	2,40	1,10	7	2,64	
13	H	und	7,30	550,00	1,00	0,90	8	0,90	
15	H	m2	2,60	525,00	25,00	0,30		7,50	7,50
20	H	m2	0,00	525,00	25,00	10,00		250,00	250,00

ESTADO DEL PAVIMENTO	Fallado
----------------------	---------

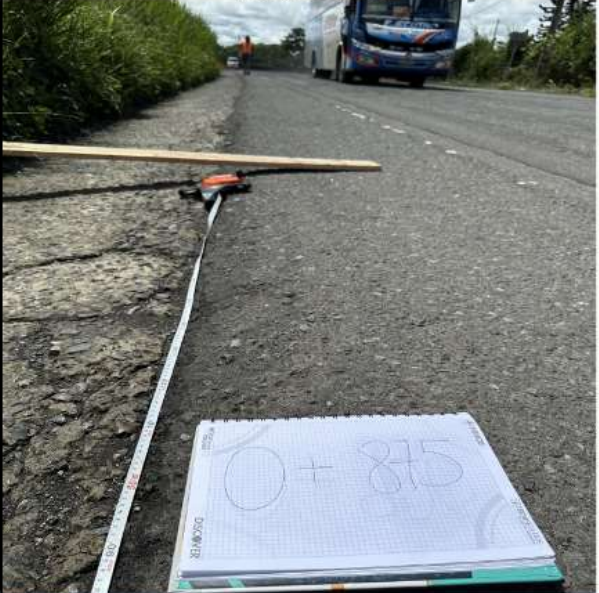
Ilustración 11. INDICE DE CONDICIÓ N DEL PAVIMENTO (PCI) - MUESTRA NO. 6

NIVELES DE SEVERIDAD							
BAJA - LOW (L)			MEDIA - MEDIUM (M)		ALTA - HIGH (H)		
No. FALLA	SEVERIDAD	CANTIDADES PARCIALES (m2)			TOTAL	DENSIDAD %	VALOR DEDUCIDO
11	L	3,90	2,50		6,40	2,56	5
13	H	0,66	0,60		1,26	0,50	92
15	H	4,00			4,00	1,60	32
TOTAL VALOR DEDUCIDO						129

DAÑO	SEVERIDAD	UND	UBICACIÓN		AREA/LONGITUD/UNIDAD			CANTIDADES PARCIALES (m2)	TOTAL
			X (m)	Y (m)	Longitud (m)	Ancho (m)	Und		
11	L	m2	6,40	881,00	2,60	1,50		3,90	6,40
11	H	m2	6,70	900,00	2,50	1,00		2,50	
13	H	und	7,00	875,00	1,40	0,47	11	0,66	1,26
13	H	und	7,00	885,00	1,20	0,50	12	0,60	
15	H	m2	7,60	875-900	25,00	0,16		4,00	4,00

ESTADO DEL PAVIMENTO
Fallado

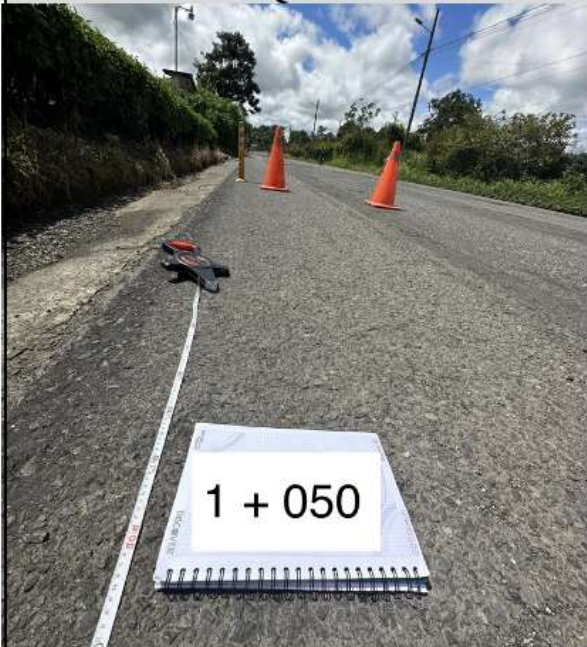
8. Fisuramiento de reflexión de losas de hormigón	18. Hinchamiento						
9. Desnivel de carril	19. Desmoronamiento de agregados						
10. Fisuramiento longitudinal y transversal	20. Meteorización						
NIVELES DE SEVERIDAD							
BAJA - LOW (L)			MEDIA - MEDIUM (M)		ALTA - HIGH (H)		
No. FALLA	SEVERIDAD	CANTIDADES PARCIALES (m2)			TOTAL	DENSIDAD %	VALOR DEDUCIDO
7	H	2,45			2,45	0,98	10
13	M	0,44	0,27		0,71	0,28	60
13	H	0,64			0,64	0,26	75
19	H	250,00			250,00	100,00	78
TOTAL VALOR DEDUCIDO							223

DAÑO	SEVERIDAD	UND	UBICACIÓN		AREA/LONGITUD/UNIDAD			CANTIDADES PARCIALES (m2)	TOTAL
			X (m)	Y (m)	Longitud (m)	Ancho (m)	Und		
7	H	m	1,00	1056 - 1061	5,00	0,49		2,45	2,45
13	M	und	4,10	1051,00	1,10	0,40	13	0,44	1,35
13	M	und	5,80	1054,00	0,45	0,60	14	0,27	
13	H	und	6,00	1070,00	0,80	0,80	15	0,64	
19	H	m	0-10	1050-1075	25,00	10,00		250,00	250,00

ESTADO DEL PAVIMENTO
Fallado

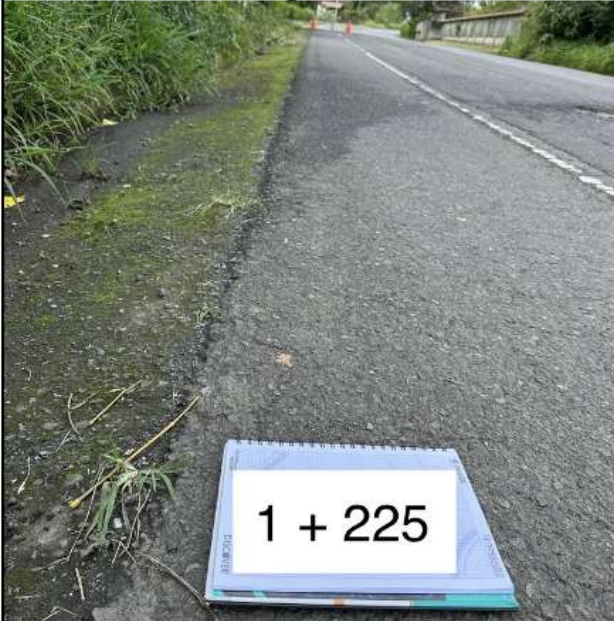
Ilustración 13. INDICE DE CONDICIÓN DEL PAVIMENTO (PCI) - MUESTRA NO. 8

NIVELES DE SEVERIDAD															
BAJA - LOW (L)			MEDIA - MEDIUM (M)			ALTA - HIGH (H)									
No. FALLA	SEVERIDAD	CANTIDADES PARCIALES (m2)				TOTAL	DENSIDAD %	VALOR DEDUCIDO							
1	H	87,50				87,50	35,00	78							
13	H	1,10				1,10	0,44	88							
TOTAL VALOR DEDUCIDO								166

DAÑO	SEVERIDAD	UND	UBICACIÓN		AREA/LONGITUD/UNIDAD			CANTIDADES PARCIALES (m2)	TOTAL
			X (m)	Y (m)	Longitud (m)	Ancho (m)	Und		
1	H	m2	3,00	1225-1250	25,00	3,50		87,50	88,60
13	H	und	4,00	5,00	1,00	1,10	16	1,10	1,10

ESTADO DEL PAVIMENTO
Fallado

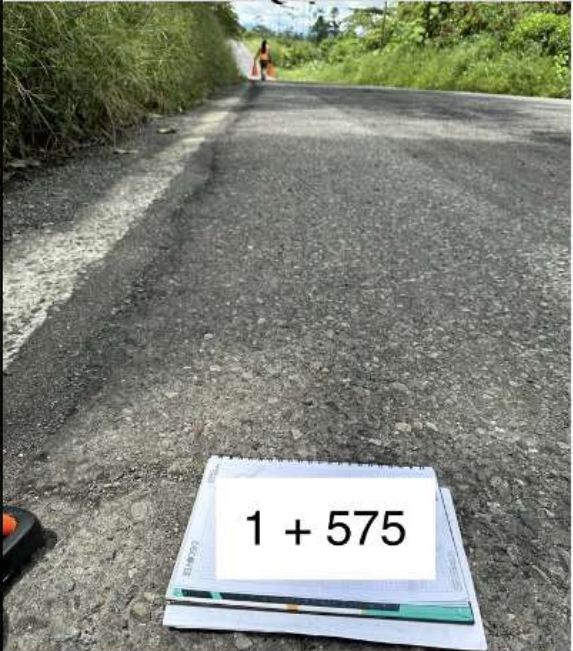
Ilustración 15. INDICE DE CONDICIÓN DEL PAVIMENTO (PCI) - MUESTRA NO. 10

NIVELES DE SEVERIDAD							
BAJA - LOW (L)			MEDIA - MEDIUM (M)		ALTA - HIGH (H)		
No. FALLA	SEVERIDAD	CANTIDADES PARCIALES (m2)			TOTAL	DENSIDAD %	VALOR DEDUCIDO
13	H	1,35	1,35		2,70	1,08	100
20	H	200,00			200,00	80,00	35
TOTAL VALOR DEDUCIDO							135

DAÑO	SEVERIDAD	UND	UBICACIÓN		AREA/LONGITUD/UNIDAD			CANTIDADES PARCIALES (m2)	TOTAL
			X (m)	Y (m)	Longitud (m)	Ancho (m)	Und		
13	H	und	6,50	1594,00	2,70	0,50	20	1,35	1,89
13	H	und	3,00	1599,00	0,90	0,60	21	0,54	
20	H	m2	0-10	1575 - 1600	25,00	8,00		200,00	200,00

ESTADO DEL PAVIMENTO
Fallado

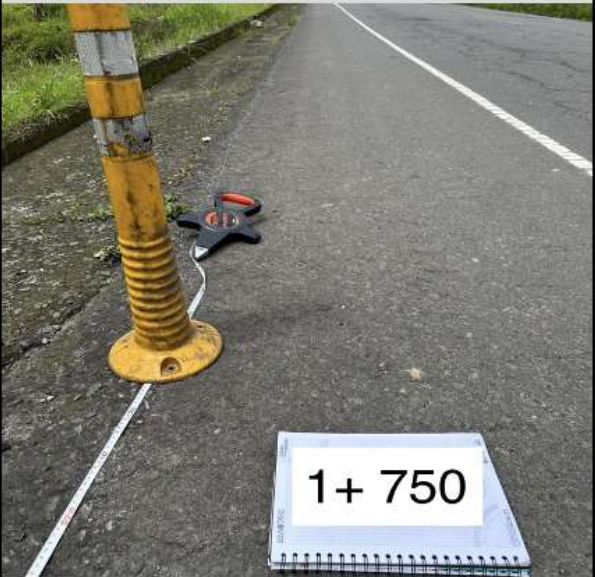
Ilustración 16. INDICE DE CONDICIÓN DEL PAVIMENTO (PCI) - MUESTRA NO. 11

1. Piel de cocodrilo	11. Parcheo																										
2. Exudación	12. Agregado pulido																										
3. Fisuramiento en bloque	13. Baches																										
4. Desniveles localizados	14. Cruce de ferrocarril																										
5. Corrugación	15. Surco en huella o ahuellamiento																										
6. Depresión	16. Desplazamiento																										
7. Fisuramiento en borde	17. Fisuramiento de resbalamiento																										
8. Fisuramiento de reflexión de losas de hormigón	18. Hinchamiento																										
9. Desnivel de carril	19. Desmoronamiento de agregados																										
10. Fisuramiento longitudinal y transversal	20. Meteorización																										
NIVELES DE SEVERIDAD																											
BAJA - LOW (L)			MEDIA - MEDIUM (M)			ALTA - HIGH (H)																					
No. FALLA	SEVERIDAD	CANTIDADES PARCIALES (m2)			TOTAL	DENSIDAD %	VALOR DEDUCIDO																				
1	H	30,00			30,00	12,00	63																				
1	M	50,00			50,00	20,00	55																				
11	M	4,50			4,50	1,80	12																				
13	M	0,16	0,18		0,34	0,13	40																				
TOTAL VALOR DEDUCIDO						170

DAÑO	SEVERIDAD	UND	UBICACIÓN		AREA/LONGITUD/UNIDAD			CANTIDADES PARCIALES (m2)	TOTAL
			X (m)	Y (m)	Longitud (m)	Ancho (m)	Und		
1	H	m2	2,5 - 3, 7	1725-1750	25,00	1,20		30,00	30,00
1	M	m2	5,0 - 7,0	1725-1750	25,00	2,00		50,00	50,00
11	M	m2	6,90	1747,00	5,00	0,90		4,50	4,50
13	M	und	4,10	1740,00	0,39	0,40	22	0,16	0,34
13	M	und	7,00	1750,00	0,30	0,60	23	0,18

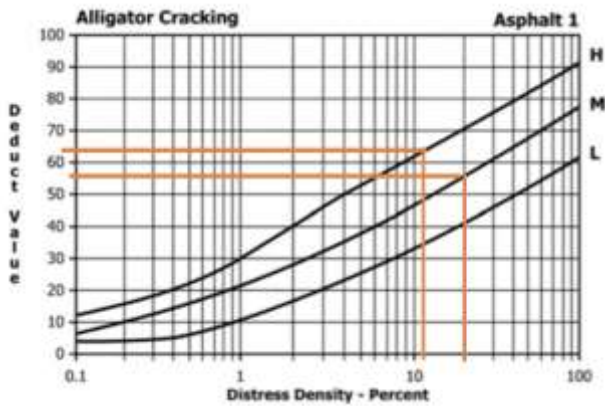
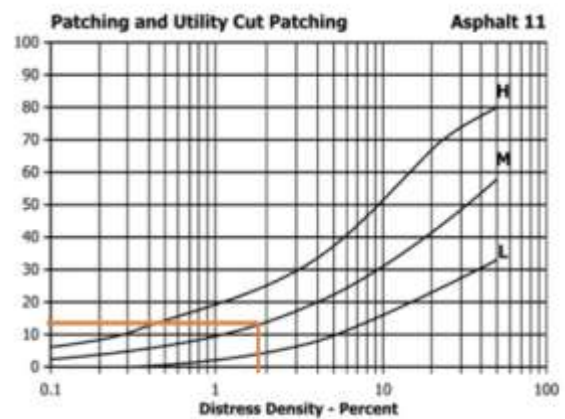
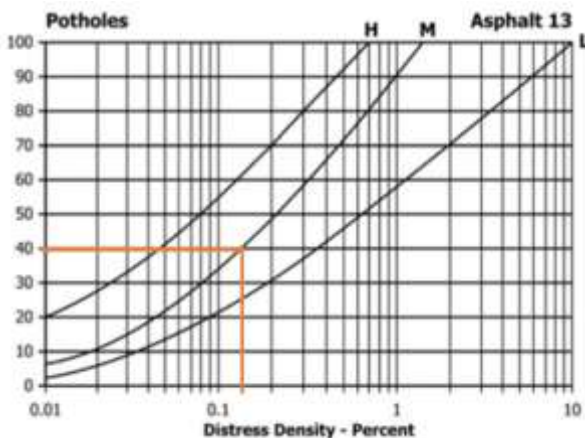
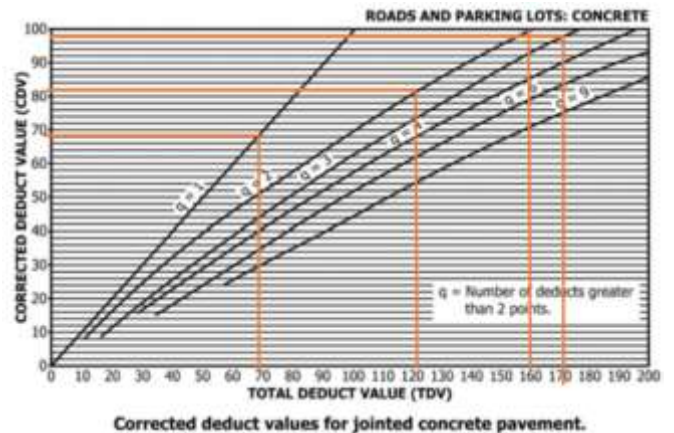
No.	VALORES DEDUCIDOS						TOTAL	q	VDC
1	63	55	40	12			170	4	98
2	63	55	40	2			160	3	100
3	63	55	2	2			122	2	82
4	63	2	2	2			69	1	68
								MAX VDC	100

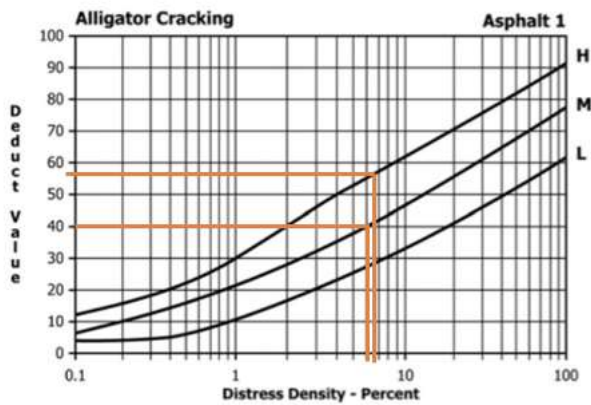
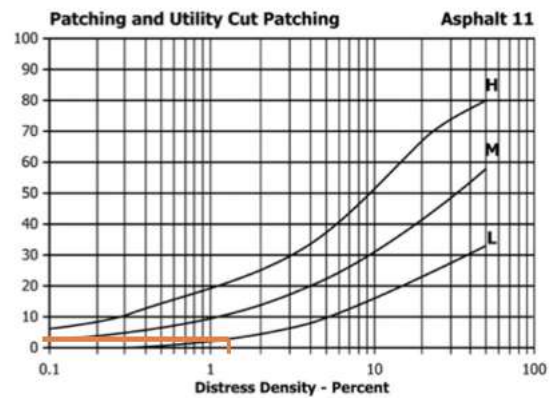
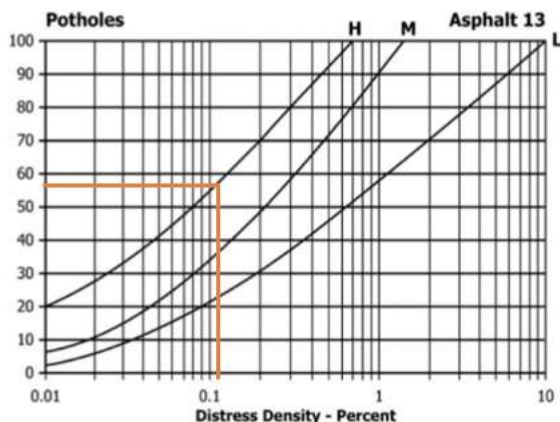
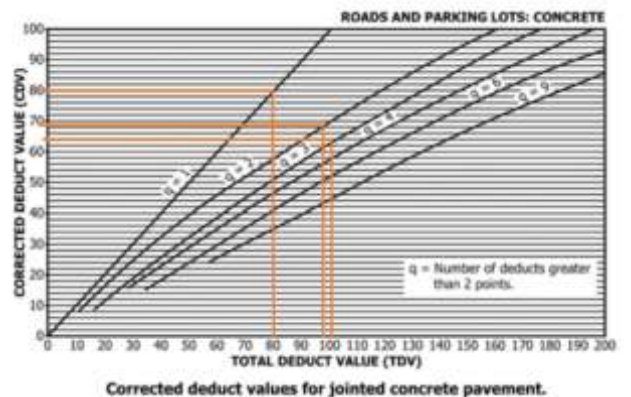
Evaluación de la Sección No. 13 de la Carretera E25 en el tramo Santo Domingo – Libertad del Toachi.

NIVELES DE SEVERIDAD														
BAJA - LOW (L)			MEDIA - MEDIUM (M)			ALTA - HIGH (H)								
No. FALLA	SEVERIDAD	CANTIDADES PARCIALES (m2)				TOTAL	DENSIDAD %	VALOR DEDUCIDO						
1	H	16,00				16,00	6,40	57						
1	M	15,00				15,00	6,00	40						
11	L	3,30				3,30	1,32	3						
13	H	0,45				0,45	0,18	57						
TOTAL VALOR DEDUCIDO							157

DAÑO	SEVERIDAD	UND	UBICACIÓN		AREA/LONGITUD/UNIDAD			CANTIDADES PARCIALES (m2)	TOTAL
			X (m)	Y (m)	Longitud (m)	Ancho (m)	Und		
1	H	m2	2,0 - 3,0	1925-1941	16,00	1,00		16,00	16,00
1	M	m2	5,0 - 6,5	1925-1935	10,00	1,50		15,00	15,00
11	L	m2	5,90	1944,00	5,50	0,60		3,30	3,30
13	H	und	4,50	1936,00	0,90	0,50	25	0,45	0,45

PCI = 20

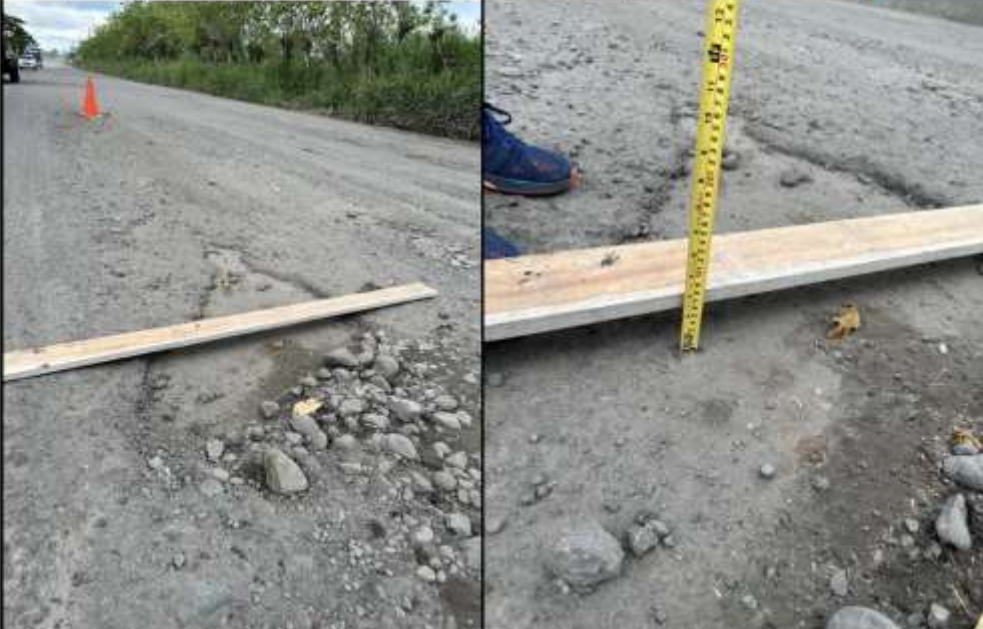
SECCIÓN No. 3 (0+350 - 0+375)							
Falla	Nombre de la falla	Longitud o diámetro (m)	Ancho (m)	Profundidad promedio (cm)	Ancho de grieta promedio (mm)	Sensación	SEVERIDAD
13	Baches	1,60	1,10	7,00	-	-	H

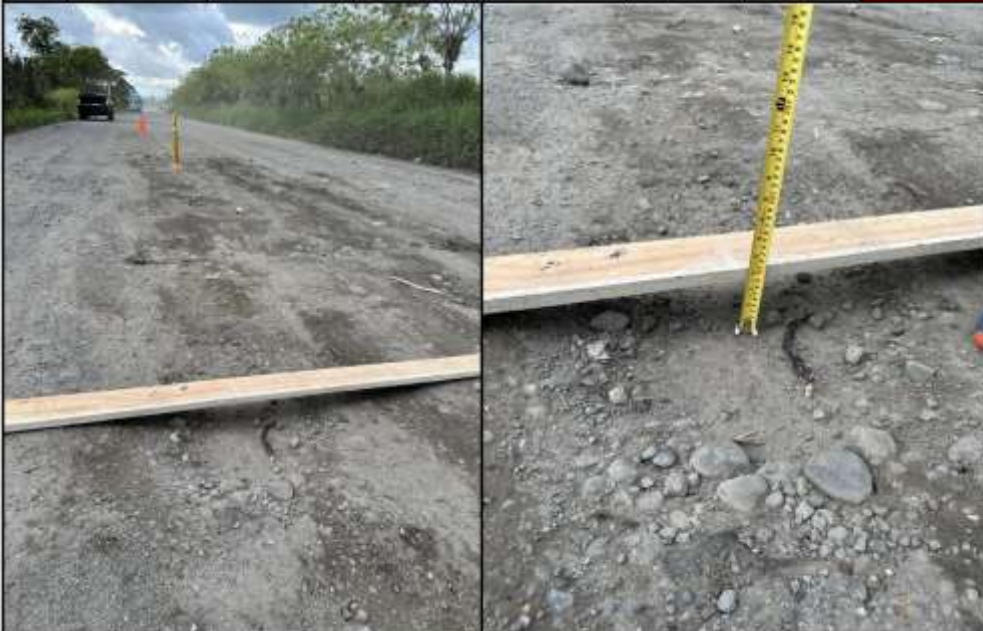
SECCIÓN No. 3 (0+350 - 0+375)							
Falla	Nombre de la falla	Longitud o diámetro (m)	Ancho (m)	Profundidad promedio (cm)	Ancho de grieta promedio (mm)	Sensación	SEVERIDAD
13	Baches	0,70	0,80	8,50	-	-	H

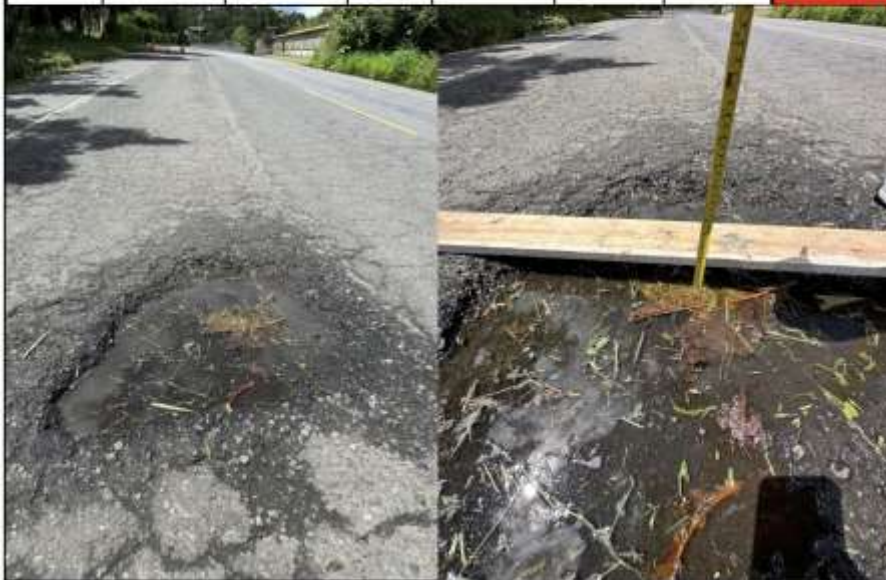
SECCIÓN No. 8 (1+225 - 1+250)							
Falla	Nombre de la falla	Longitud o diámetro (m)	Ancho (m)	Profundidad promedio (cm)	Ancho de grieta promedio (mm)	Sensación	SEVERIDAD
13	Bache	1,00	1,10	6,00	-	-	H

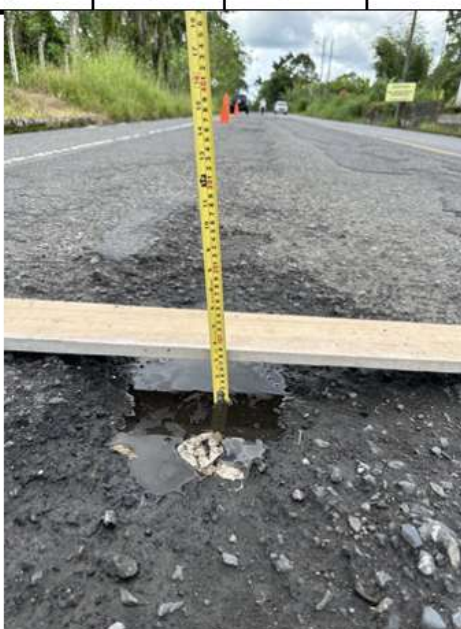
SECCIÓN No.9 (1+400 - 1+425)							
Falla	Nombre de la falla	Longitud o diámetro (m)	Ancho (m)	Profundidad promedio (cm)	Ancho de grieta promedio (mm)	Necesita invertención	SEVERIDAD
13	Baches	2,00	0,80	7,00	-	-	H

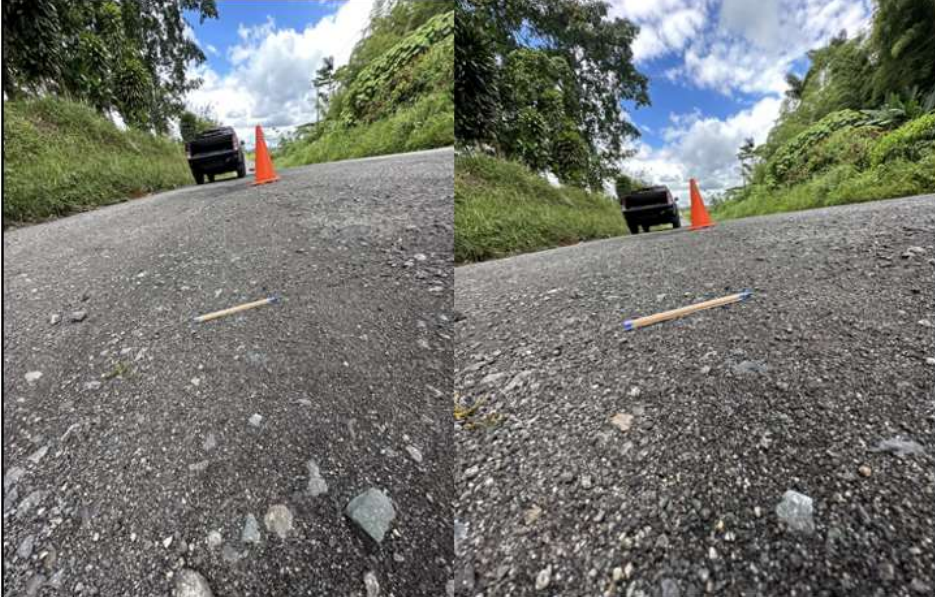
SECCIÓN No. 10 (1+575 - 1+600)							
Falla	Nombre de la falla	Longitud o diámetro (m)	Ancho (m)	Profundidad promedio (cm)	Ancho de grieta promedio (mm)	Sensación	SEVERIDAD
20	Meteorización	25,00	8,00	-	2,5	-	H

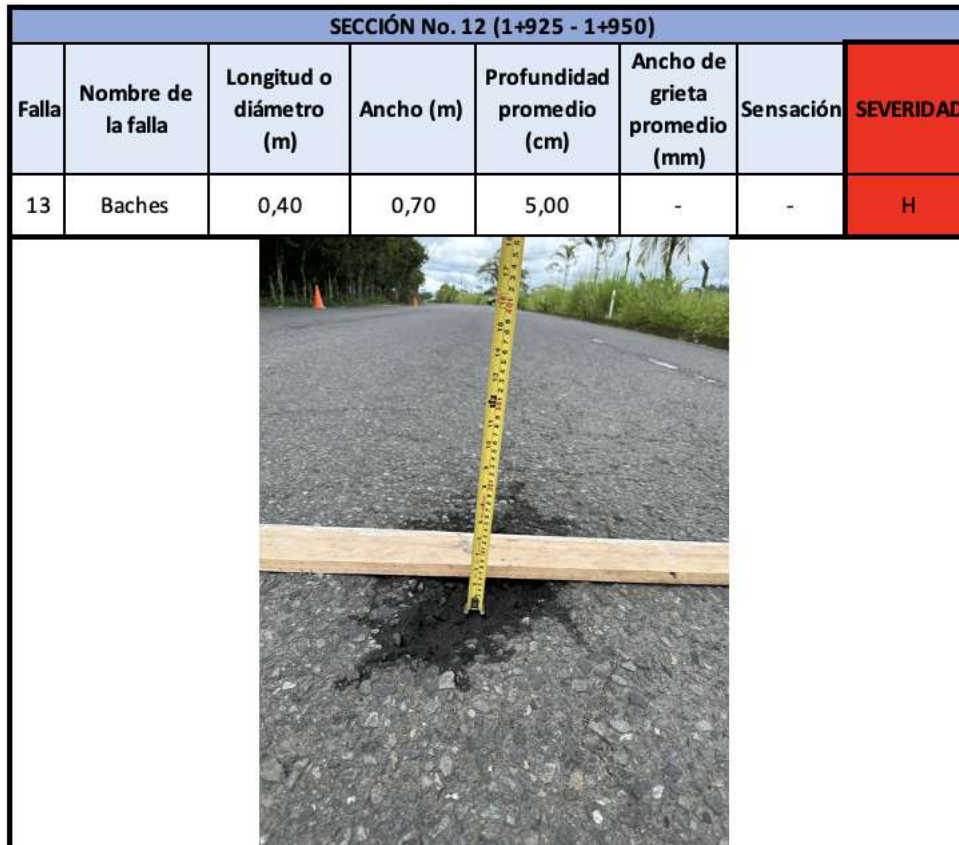
SECCIÓN No. 12 (1+925 - 1+950)							
Falla	Nombre de la falla	Longitud o diámetro (m)	Ancho (m)	Profundidad promedio (cm)	Ancho de grieta promedio (mm)	Sensación	SEVERIDAD
13	Baches	0,40	0,70	5,00	-	-	H

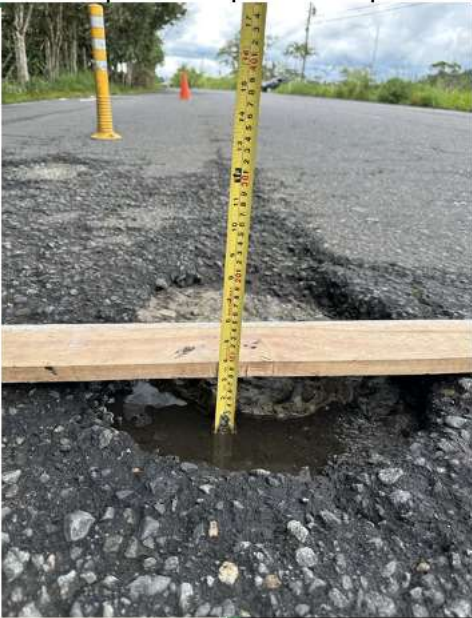
SECCIÓN No.13 (1+975 - 2+000)							
Falla	Nombre de la falla	Longitud o diámetro (m)	Ancho (m)	Profundidad promedio (cm)	Ancho de grieta promedio (mm)	Sensación	SEVERIDAD
13	Baches	0,90	0,50	8,00	-	-	H
