Pontificia Universidad Católica del Ecuador

**INFORME FINAL DEL PROYECTO**

Evaluación para la gestión accesible en museos para personas con discapacidad en la ciudad de Ibarra Provincia de Imbabura.

IBARRA, JUNIO – 2022

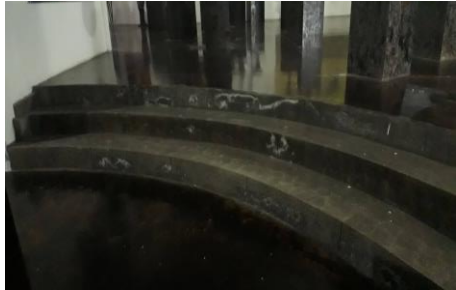
Escalera nivel 1	42%	Practicable.	<p>En el caso de este tipo de escalera, se aprecia que cuenta con un ancho libre de paso con superficie antideslizante y una huella y contrahuella correcta, no obstante, es pertinente que se adecuen al espacio pasamanos, indicadores visuales y otros elementos, siendo practicable al contar con las condiciones mínimas que establece la normativa aplicada.</p>

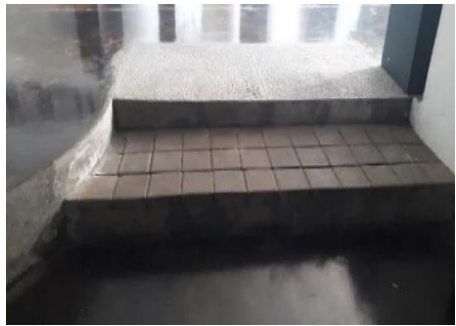
Escalera nivel 2	36%	Practicable.	<p>La escalera que permite el acceso al nivel 2 de la sala de exposición cuenta con un gran espacio de maniobra, bordes curvos, con una superficie antideslizante y sin desniveles y huella y contrahuella adecuada, sin embargo, no existe un cambio de textura perceptible, indicadores visuales o pasamanos.</p>

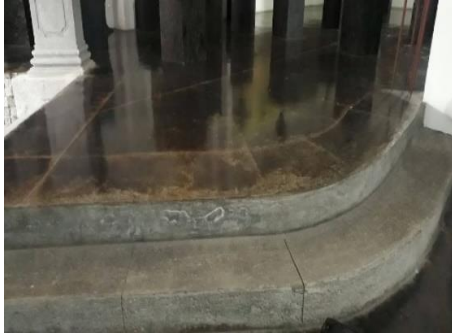
Escalera nivel 3	30%	Convertible	<p>En el caso de esta escalera, se puede apreciar que posee un ancho libre de paso, huella y contrahuella correcta, no obstante, necesita de pasamanos o bordillos, superficie completamente lisa y otros elementos evaluados, siendo la escalera convertible al requerir que se adapten mayores elementos en el espacio para que sea segura y accesible.</p>

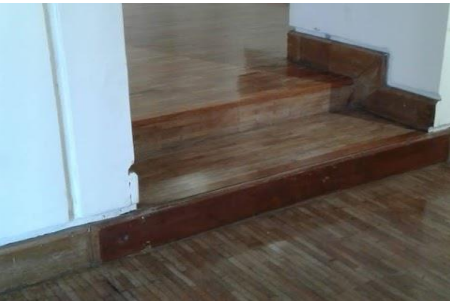
<p>Escalera sala arqueológica</p>	<p>33%</p>	<p>Practicable</p>	<p>La escalera delimitada en la sala arqueológica cuenta con un ancho correcto, superficie lisa y antideslizantes y una contrahuella con dimensiones correctas, no obstante, el espacio no posee bordes redondeados, ni un cambio de textura perceptible, indicadores visuales, pasamanos y otros elementos que hacen que la escalera sea practicable al no contar con todos los elementos que delimita la norma.</p>

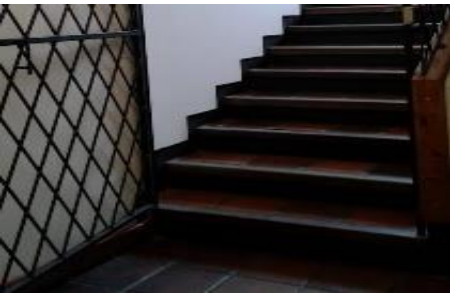
<p>Escalera sala colonial</p>	<p>40%</p>	<p>Practicable</p>	<p>Esta escalera se encuentra en la segunda sala del museo, y cuenta con un ancho libre de paso adecuado, su superficie es antideslizante, tiene una huella y contrahuella parcialmente correcta, pero no cuenta con pasamanos, indicadores visuales y otros elementos, lo que hace que su nivel de accesibilidad sea practicable.</p>
