**PONTIFICIA UNIVERSIDAD CATÓLICA DEL ECUADOR**

**DISERTACIÓN PREVIA A LA OBTENCIÓN DEL TÍTULO DE  
INGENIERÍA CIVIL**

**“MÉTODOS DE INTERVENCIÓN PARA CONTROLAR LAS PATOLOGÍAS  
NO ESTRUCTURALES MÁS COMUNES EN EDIFICACIONES DE  
VIVIENDA EN EL CENTRO HISTÓRICO DE LA CAPITAL DEL ECUADOR”**

**QUITO, 2019**

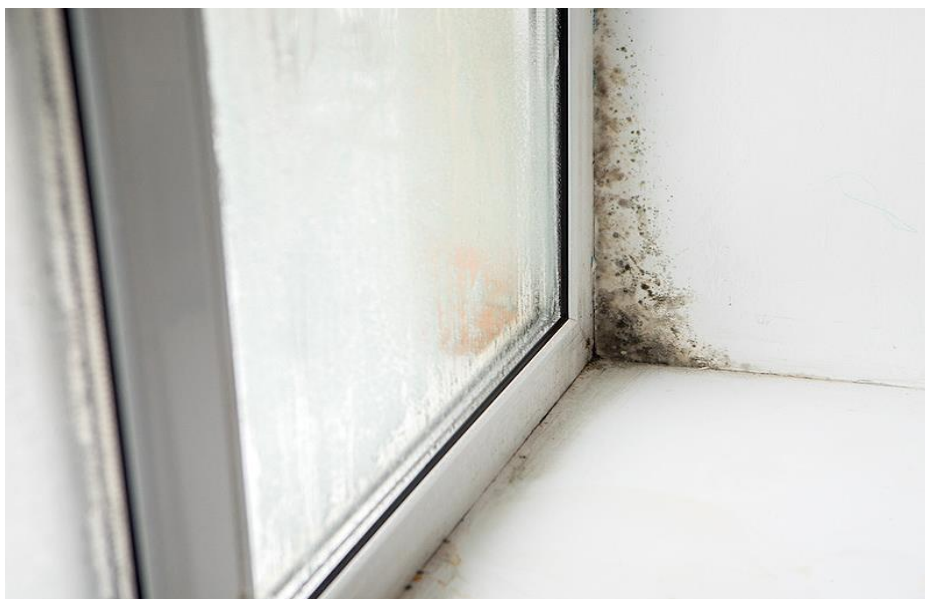
s) Humedad por condensación. La humedad por condensación puede producir descascaramientos o proliferación de hongos generando manchas verdosas en la zona afectada. Esto ocurre generalmente en ventanas (*ver ilustración 2.44*) o puertas debido a que estos dos elementos son puntos de pérdida de calor del interior de la vivienda (puentes térmicos).

**Ilustración 2.44 Daño debido a la humedad por condensación (CANTITEC, 2014)**

Otra solución es cambiar el marco de las ventanas o puertas por un sistema que evite la pérdida de calor del interior de la vivienda.

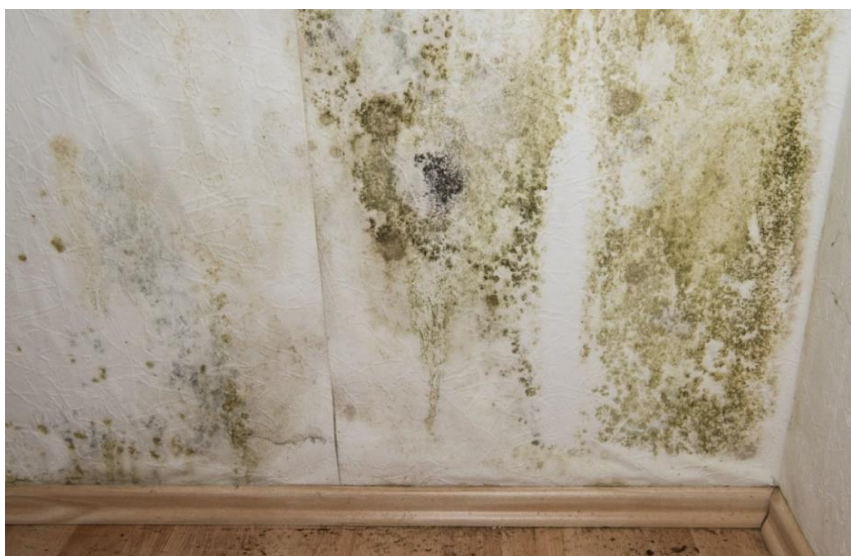
t) Humedad por condensación. En habitaciones con poca o nula ventilación se presentarán daños en las paredes y tumbados como descascaramientos, eflorescencias o la proliferación de hongos y se percibirá un ambiente de humedad en toda la habitación generando problemas de habitabilidad y salud.

**Ilustración 2.46 Proliferación de hongos en una pared (CANTITEC, 2014)**

t) Humedad por condensación. Para habitaciones con poca o nula ventilación la mejor solución es implementar ventanas cruzadas para que el aire circule en todas las direcciones.

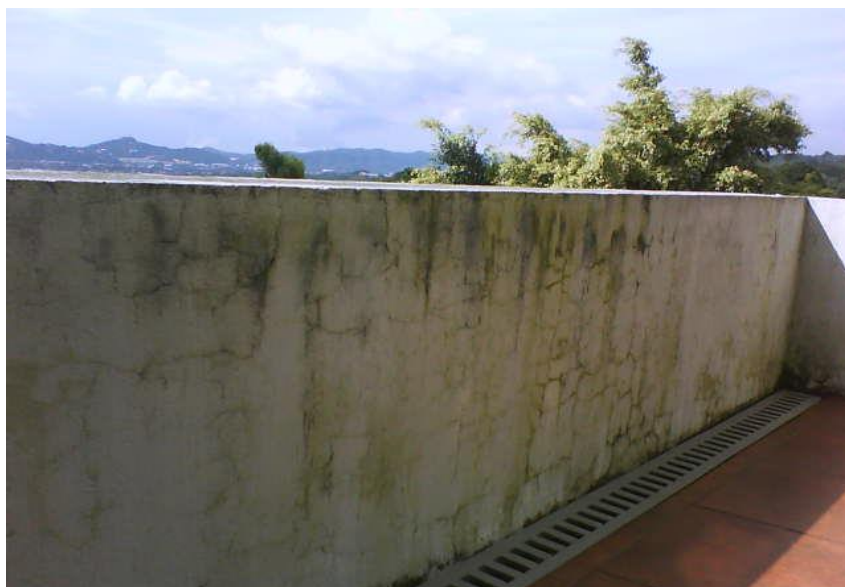
v) Falta de mantenimiento. Una vivienda siempre necesitará de un periódico y adecuado mantenimiento, aún más en las viviendas del Centro Histórico que ya tienen muchos años de haber sido construidas. Se pueden tener todas las precauciones y recomendaciones de construcción, pero el mantenimiento que se debe dar a todas las edificaciones es inevitable.

Ilustración 2.48 Manchas en una pared por falta de mantenimiento (El Tiempo, 2005)

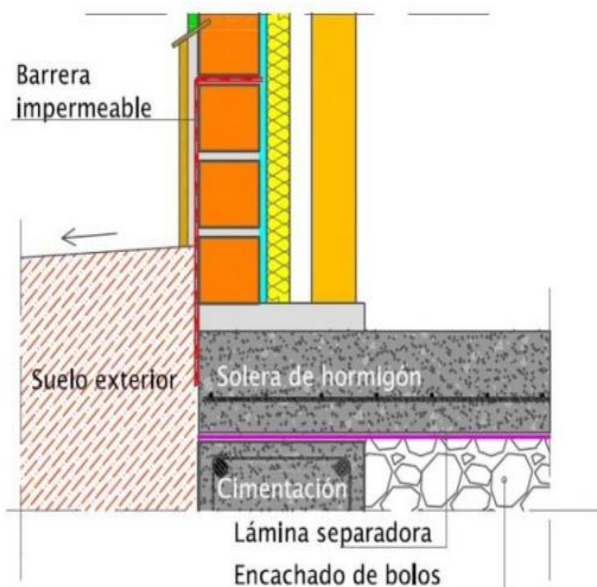
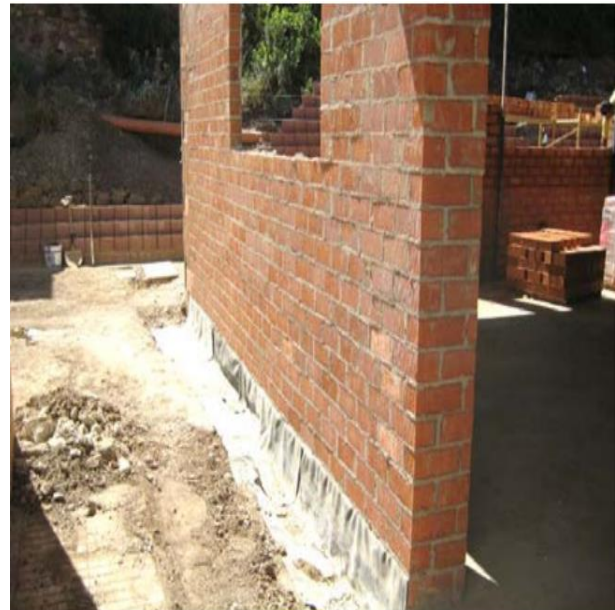
**Ilustración 2.49 Barrera impermeable (Unión Europea, 2017)**

n.1) Una posibilidad es evitar que los puntos sensibles de la edificación estén en contacto directo con el suelo. Para lograr esto se pueden construir barreras impermeables (membranas de sustrato de poliéster) que evitan que las paredes entren en contacto directo con el suelo.

Como recomendación la barrera impermeable debe subir al menos 15 cm del nivel del suelo (Máster Ángeles López Amado (Unión Europea), 2017).

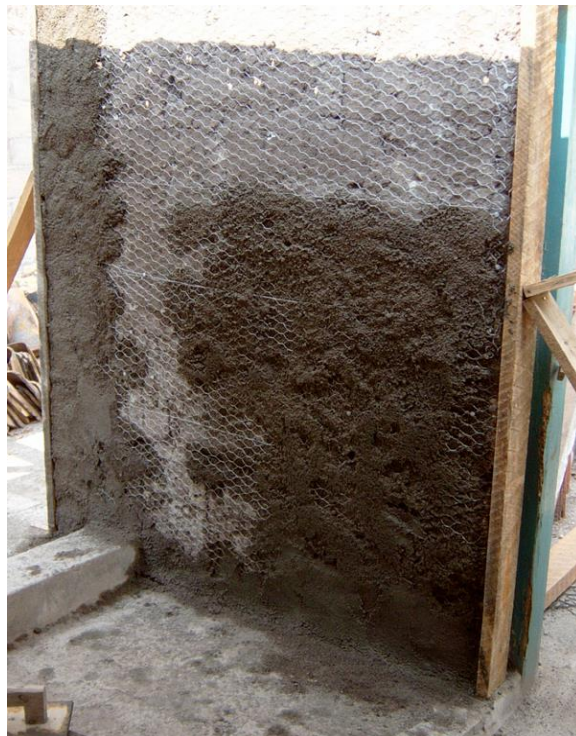
**Ilustración 2.54 Malla de gallinero en un muro de adobe (Slideshare, 2014)**

p) Desprendimientos. Si un muro de adobe o de ladrillo presenta desprendimientos del revoco, se debe proceder a retirar el enlucido, clavar una malla de gallinero al muro y colocar un nuevo enlucido de mortero de cal. La malla de gallinero y el mortero de cal proporcionan una mejor adhesión entre los muros de adobe o ladrillo con el enlucido evitando desprendimientos.

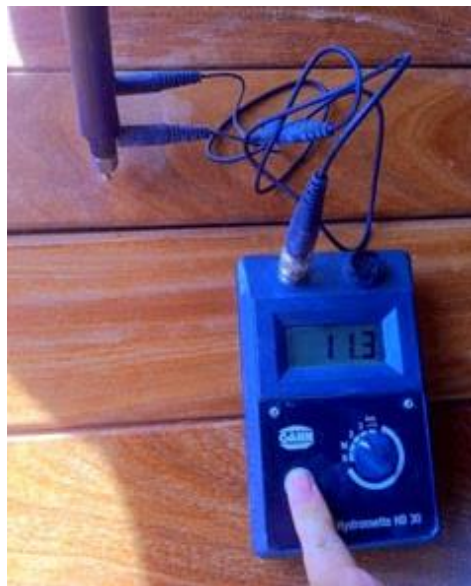
**Ilustración 2.55 Medición de la humedad de un piso de madera con un higrómetro (Centro de Transferencia Tecnológica de la Madera de Chile, 2006)**

r) Filtraciones de agua. Si se presenta hinchazón en un piso de madera se debe primero verificar que la filtración de agua sea la causante. Para esto y con la ayuda de un higrómetro (ver ilustración 2.55) se determinará la humedad en la madera y si es mayor a 10%, efectivamente se tiene un problema de filtración (una humedad normal para maderas de interiores se encuentra entre un 8% a 10%) (Centro de Transferencia Tecnológica de la Madera de Chile, 2006).

Para corregir este problema se debe retirar las duelas que más hinchazón presenten, esperar que toda el agua que ha ingresado se evapore y volver a colocar la madera.

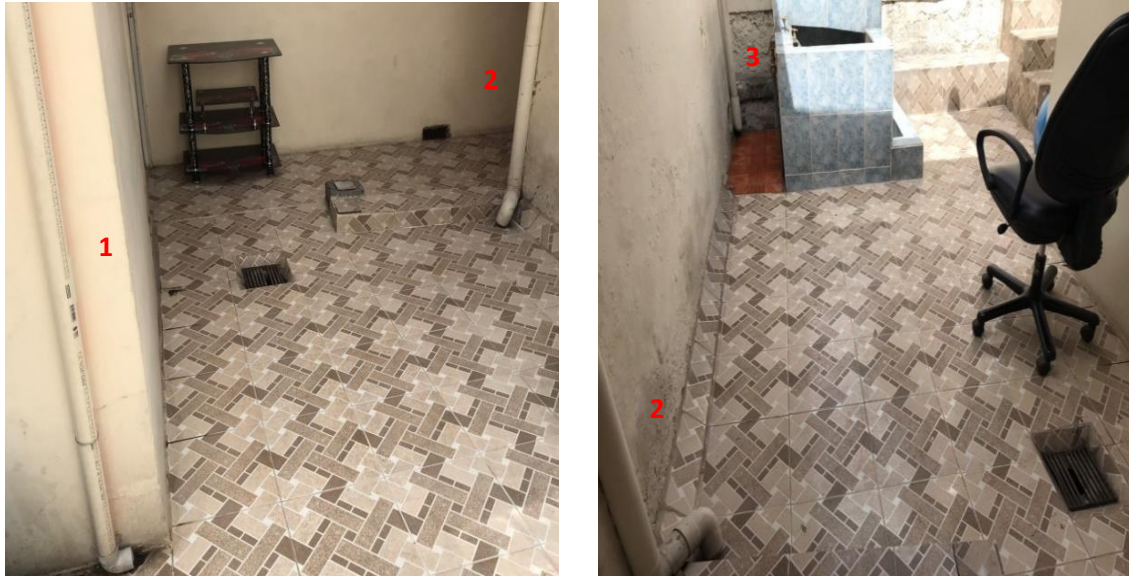
Un problema adicional determinado es que toda el agua de tres bajantes más el agua que escurre del nivel superior se junta para ser evacuada por un único desagüe en piso de un patio interior, presentando una excesiva demanda para este.

**Ilustración 3.19 Bajantes de agua lluvia en la casa 4 (Elaboración propia, 2019)**

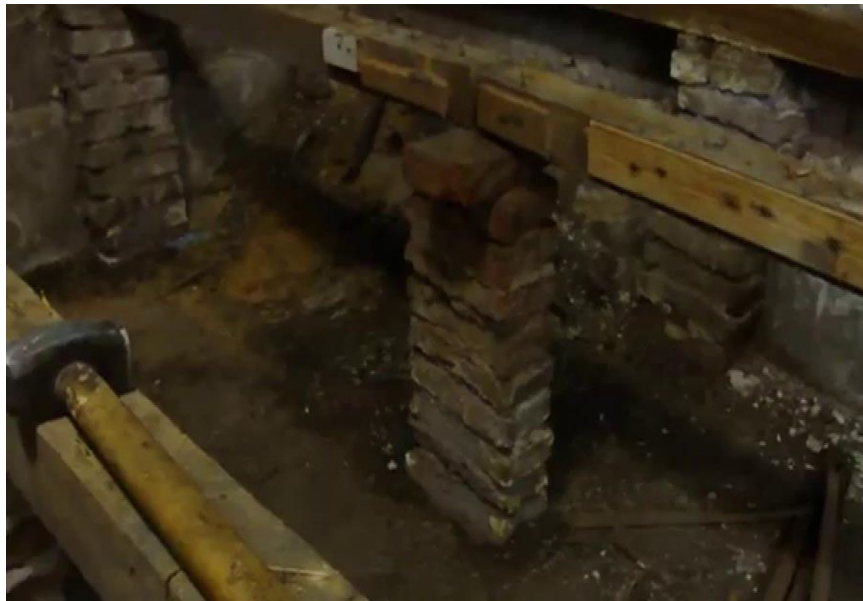
En la *ilustración 3.21* se puede observar la cámara de recirculación de aire de una vivienda al momento que se levantó el piso madera para una rehabilitación.

**Ilustración 3.21 Cámara de recirculación de aire (Calameo, 2018)**

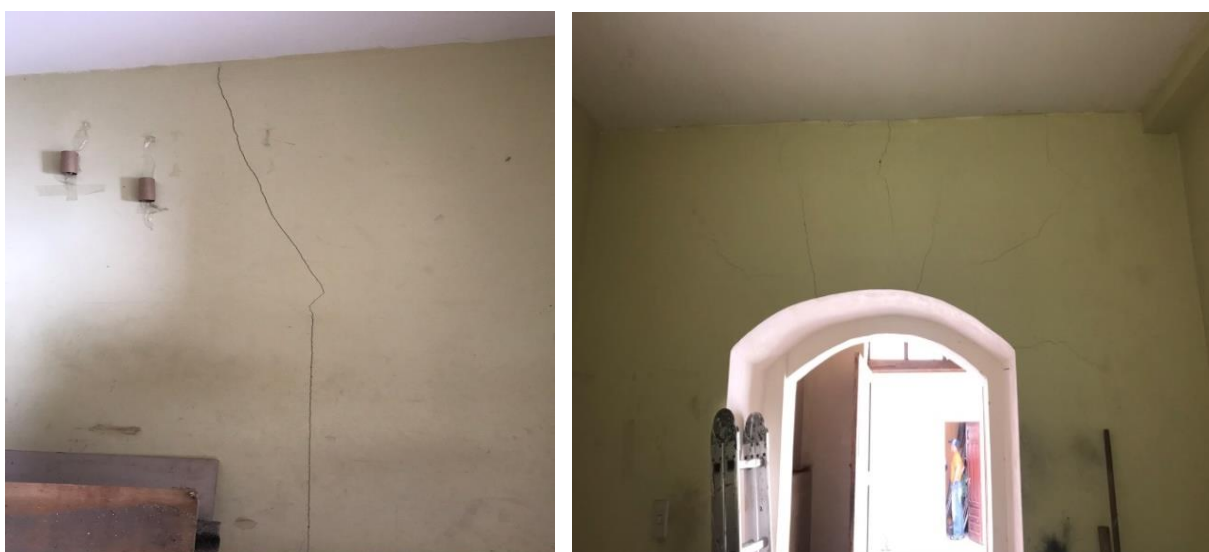
g) Asentamientos. En la *ilustración 3.25* podemos observar múltiples fisuras que aparecieron al poco tiempo de haber pintado la habitación (información proporcionada por los propietarios de la casa 5). Estas fisuras pudieron haberse originado por una mala calidad de la pintura o del estucado; sin embargo, debido a su gran tamaño longitudinal, la opción más probable es que se hayan originado por un asentamiento del terreno o el excesivo peso de la estructura de la cubierta.

**Ilustración 3.25 Fisuras en mamposterías de adobe la casa 5 (Elaboración propia, 2019)**

Este tipo de fisuras también se pueden producir debido a las altas vibraciones que generan los vehículos pesados en el Centro Histórico; sin embargo, la casa 5 no se encuentra cerca de las avenidas que utilizan los vehículos pesados. Por lo tanto, esta opción se puede descartar.

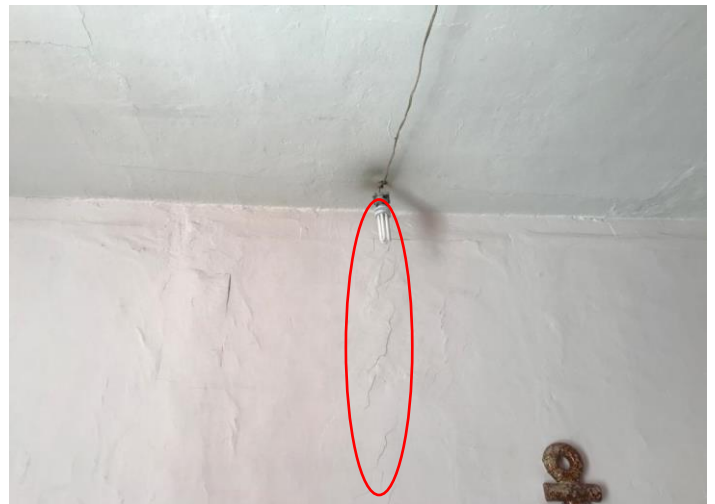
h) Fisuras y grietas. Debido al terremoto del 16 de abril del 2016, en Ecuador, se produjeron incontables daños en edificaciones. Una de las patologías que más se presentó debido a este evento natural fue la aparición de fisuras y grietas; en la *ilustración 3.26* se puede observar una fisura en una pared de adobe generado por el evento sísmico mencionado (información corroborada por los ocupantes de la casa 1).

**Ilustración 3.26 Fisura en una pared de adobe en la casa 1 (Elaboración propia, 2019)**

Para la fisura presente en la mampostería de adobe de la casa 1 se deberá retirar el enlucido para determinar si el daño es solo superficial o si existe un daños en los bloques de adobe. En caso de existir daño en los bloques de adobe se deberá realizar la técnica de cosido y descosido.

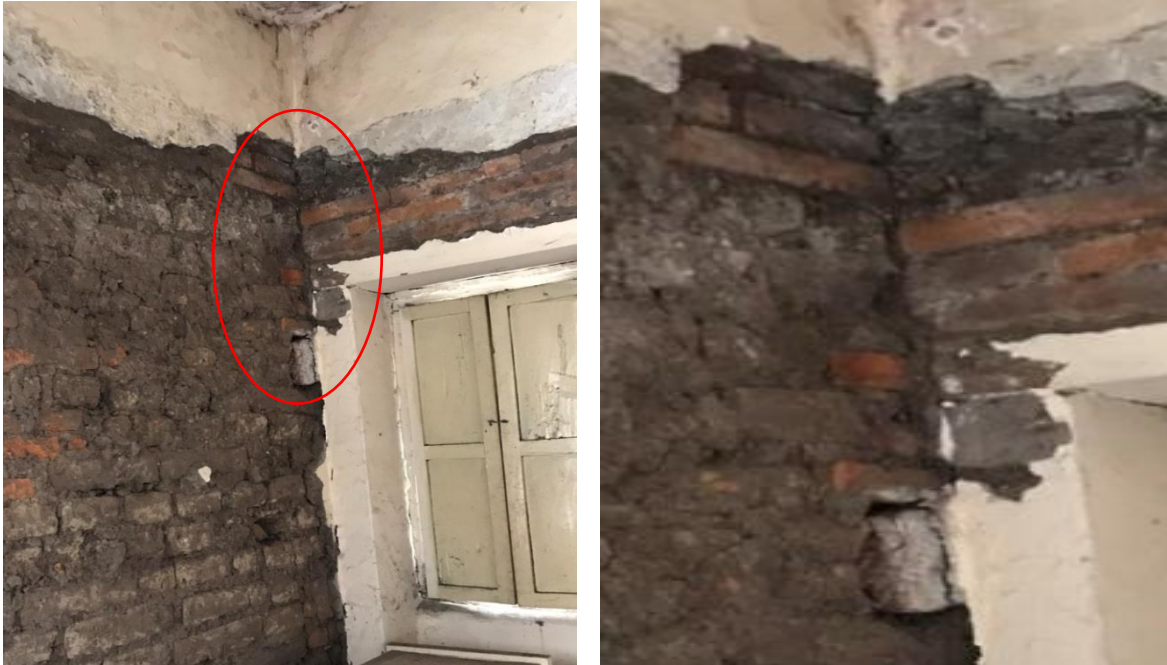
i) Separación de las mamposterías. Debido a una mala conexión en la unión de las mamposterías y al presentarse un agente externo (un evento sísmico), se genera una separación entre los elementos.

**Ilustración 3.29 Separación de las mampostería en la casa 2 (Elaboración propia, 2019)**

Si las grietas se vuelven a presentar se deberá colocar llaves de madera en la unión de las mamposterías.

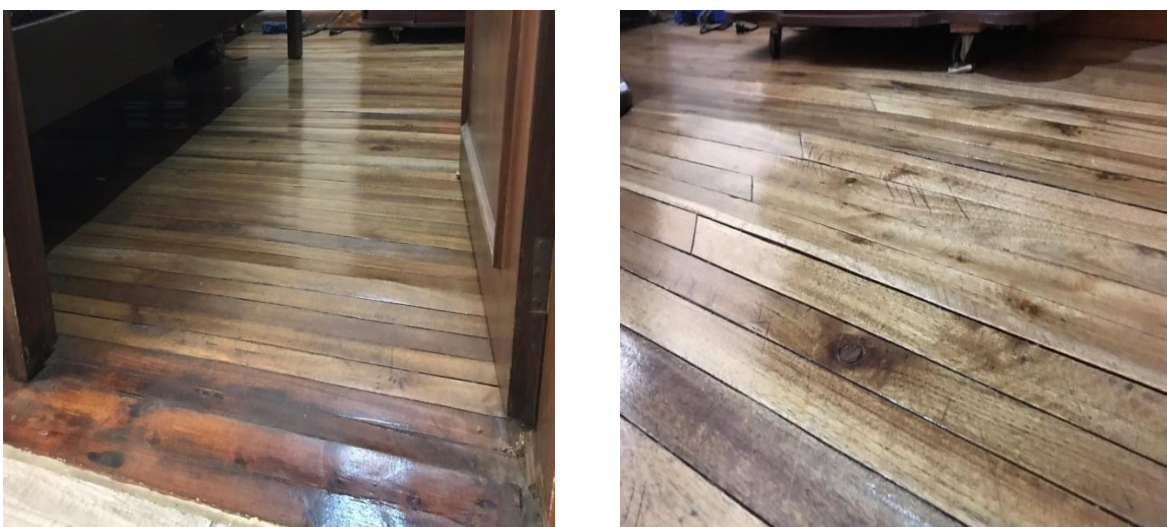
j) Inundaciones. En la *ilustración 3.30* se puede apreciar como las duelas de madera de una habitación en la casa 4 se han hinchado provocando irregularidad en el piso. Esto se produjo debido a la inundación que experimentó la vivienda ocasionada por el taponamiento del desagüe para aguas lluvia en el patio privado de la edificación explicado en el capítulo 3.3.1.

**Ilustración 3.30 Hinchamiento de duelas de madera en la casa 4 (Elaboración propia, 2019)**

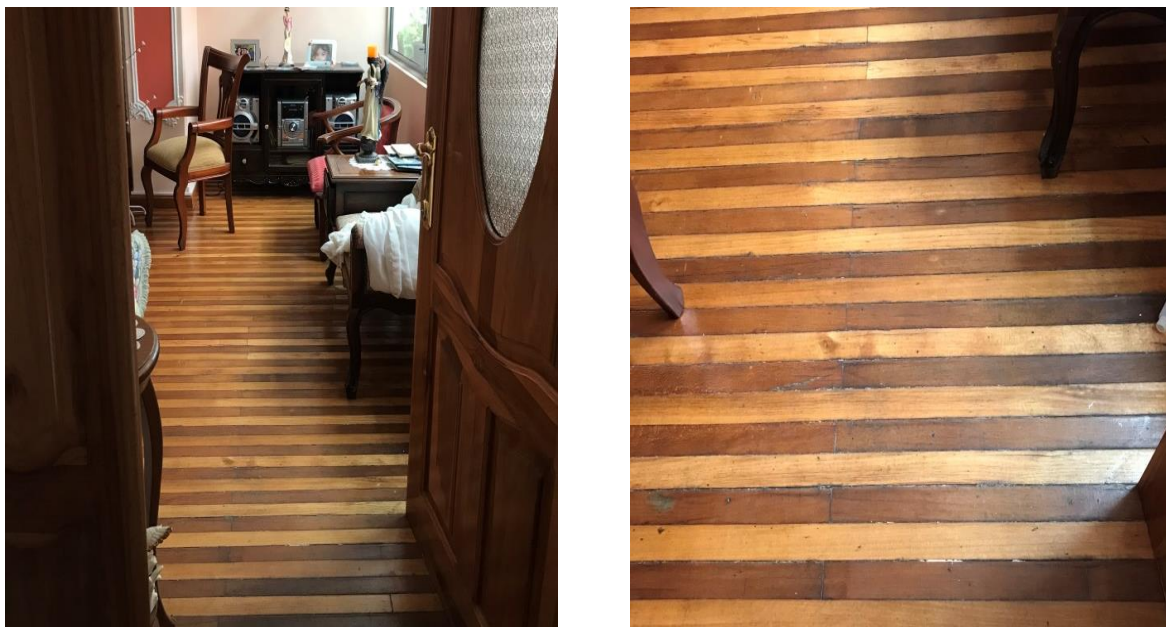
Otra habitación que resultó afectada debido a la inundación fue la sala de estar donde igualmente se produjo el hinchamiento de las duelas de madera del piso, aunque en menor medida.

**Ilustración 3.31 Hinchamiento duelas de madera en la casa 4 (Elaboración propia, 2019)**

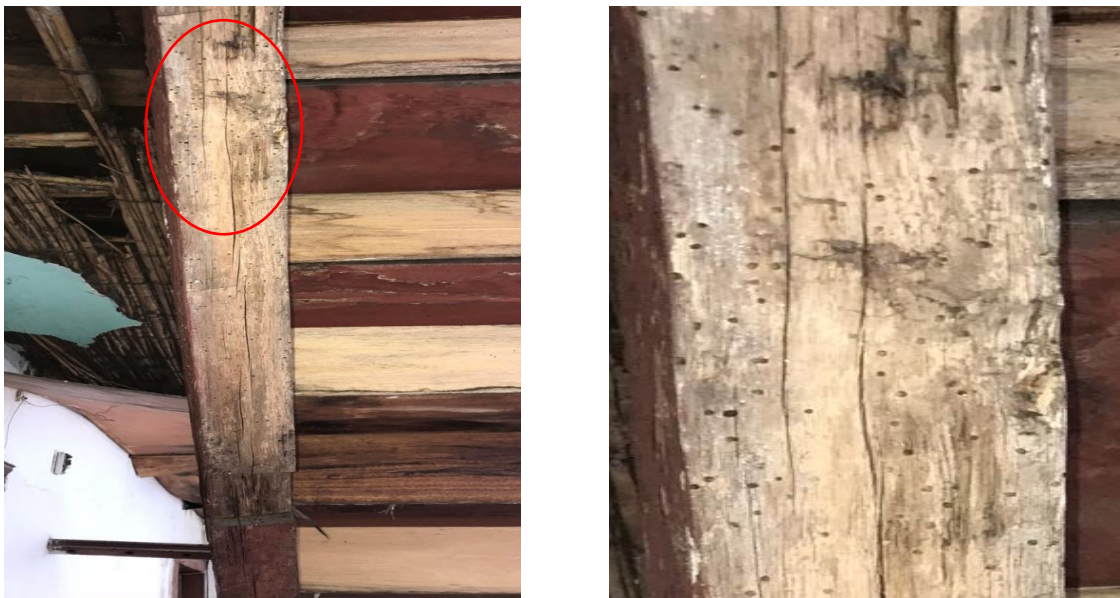
Teniendo en cuenta todo lo anterior mencionado, se puede evaluar e identificar el tipo de insecto xilófago que está atacando a las casas 2, 3 y 4. Debido a que la madera en los tres casos es una madera conífera se descarta la presencia de polillas. Ahora, debido a la forma circular de las entradas de las perforaciones en la madera y ante la ausencia de películas finas, se puede concluir que los insectos xilófagos que están atacando a los elementos de madera de las tres casas son las carcomas.

**Ilustración 3.32** Carcomas en elemento de madera en la casa 2 (Elaboración propia, 2019)

k) Insectos xilófagos. Una vez que se ha identificado que las carcomas son las responsables del daño en los diferentes elementos de madera en las casas 2, 3 y 4 podemos mencionar dos métodos que son los más usados para este tipo de insecto xilófago. Se recomienda siempre la ayuda de una persona calificada debido a la alta toxicidad que tienen estos productos.

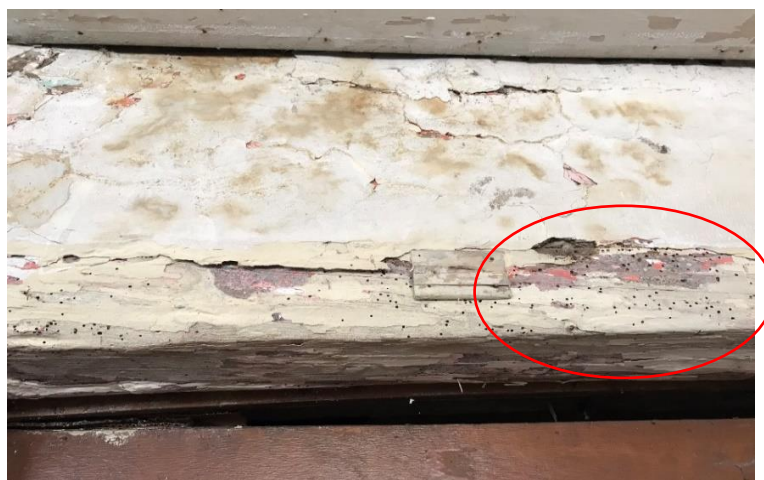
**Ilustración 3.33** Carcomas en un dintel de madera en la casa 3 (Elaboración propia, 2019)

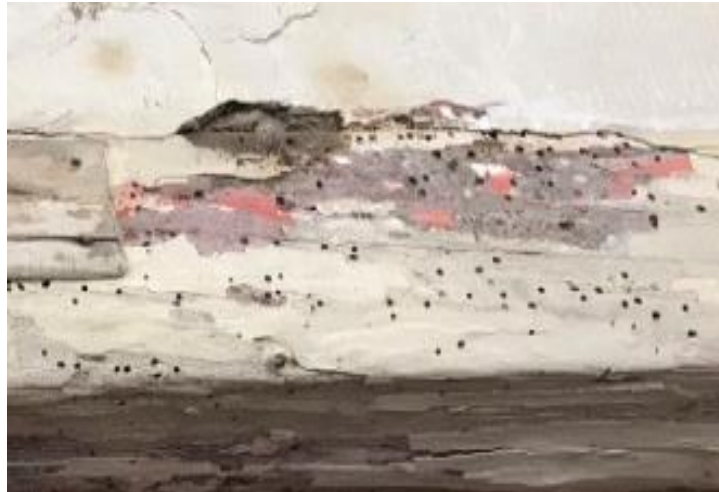
Ilustración 3.34 Acercamiento de la ilustración 91 (Elaboración propia, 2019)

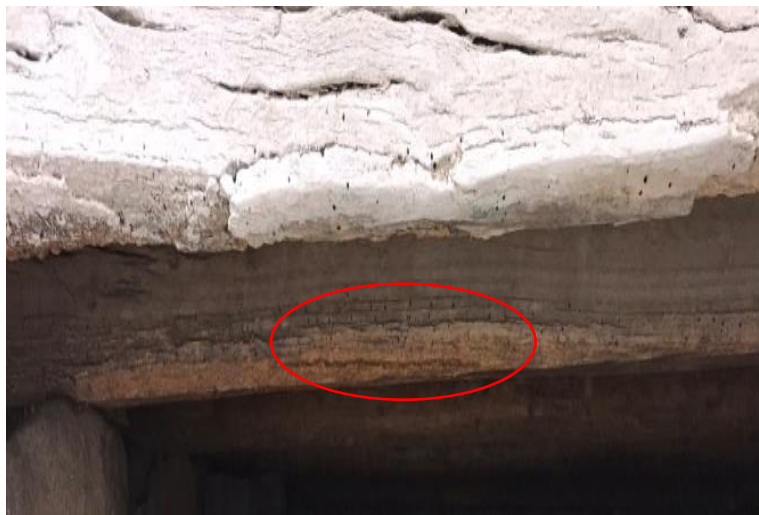
Ilustración 3.35 Carcomas elemento de madera en la casa 4 (Elaboración propia, 2019)

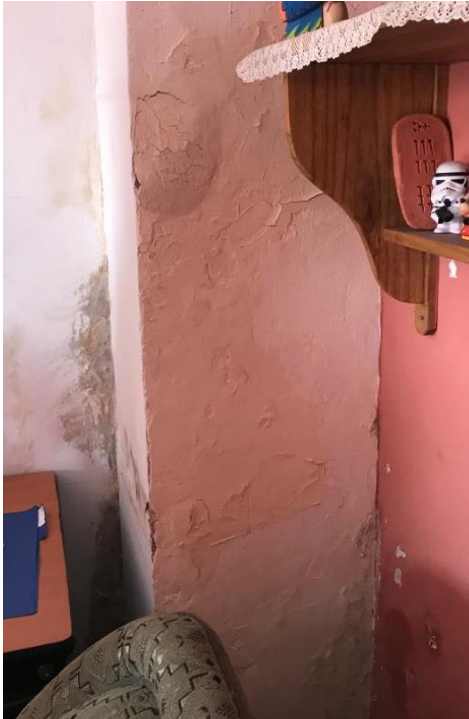
1) Humedad por capilaridad. En las *ilustraciones 3.37, 3.38, 3.39, 3.40 y 3.41* se presentan las patologías de descascaramientos y eflorescencias en mamposterías. Esto es ocasionado por el agua presente en el terreno que sube por capilaridad a través de los elementos.

Ilustración 3.37 Descascaramientos en mampostería de adobe en la casa 1 (Elaboración propia, 2019)

Para las casas 1, 2 y 3 se pueden combinar los métodos de zanjas de drenaje e inyecciones químicas si siguen persistiendo los daños por humedad por capilaridad porque gracias a las zanjas de drenaje, el agua no se acumulará en la cimentación.

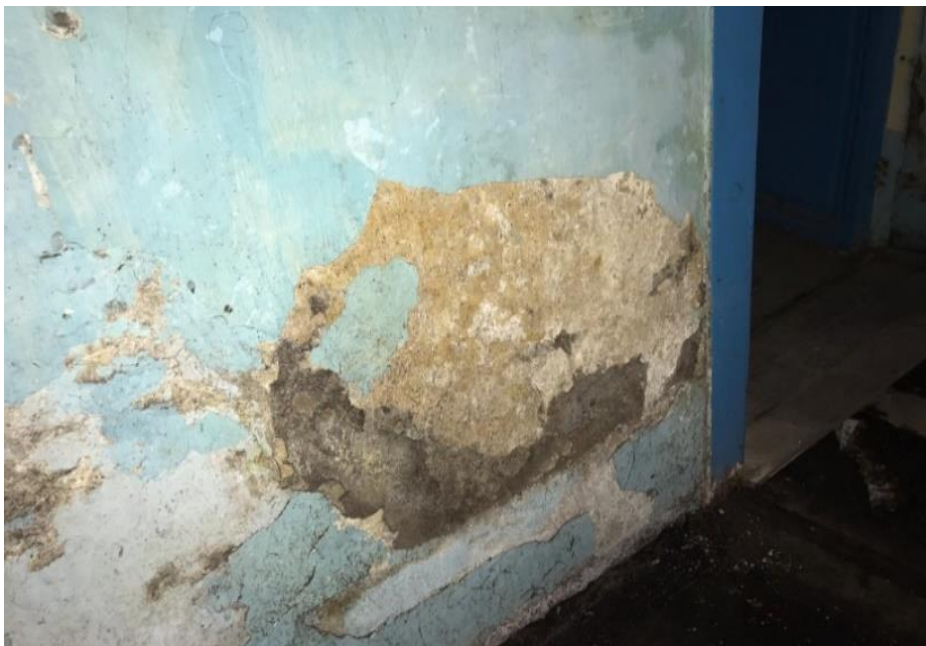
Ilustración 3.38 Descascaramientos y eflorescencias en mampostería de adobe en la casa 2 (Elaboración propia, 2019)

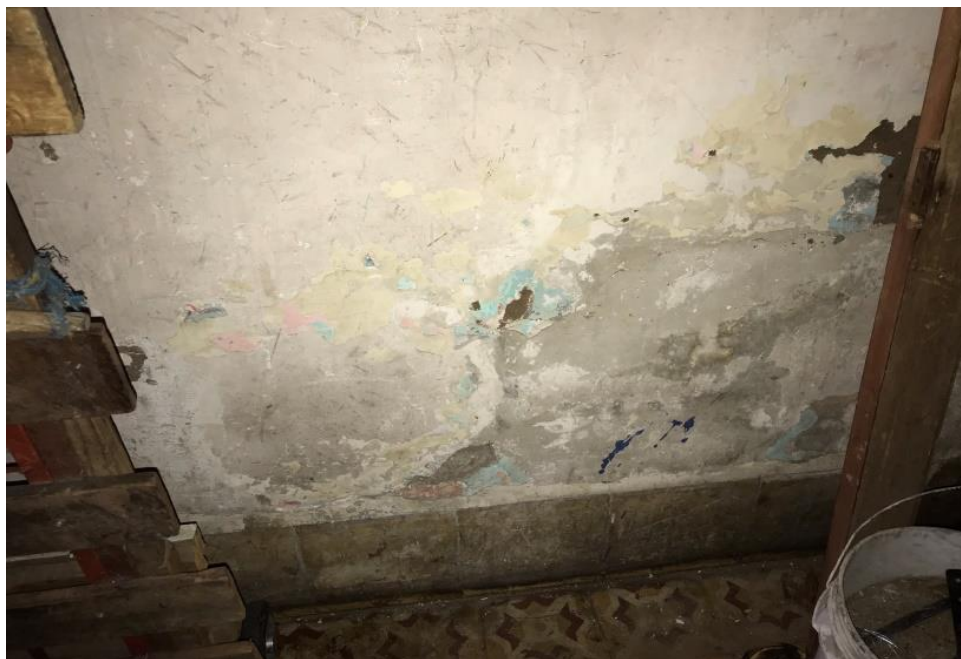
Ilustración 3.39 Descascaramientos y eflorescencias en mampostería de adobe en la casa 3 (Elaboración propia, 2019)

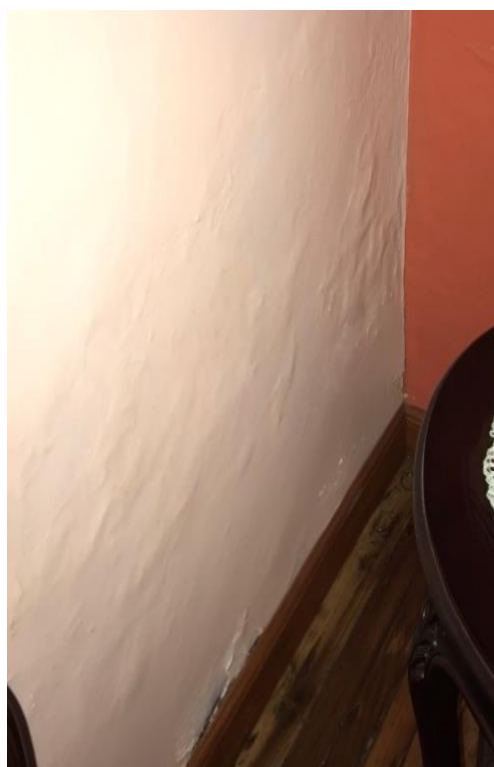
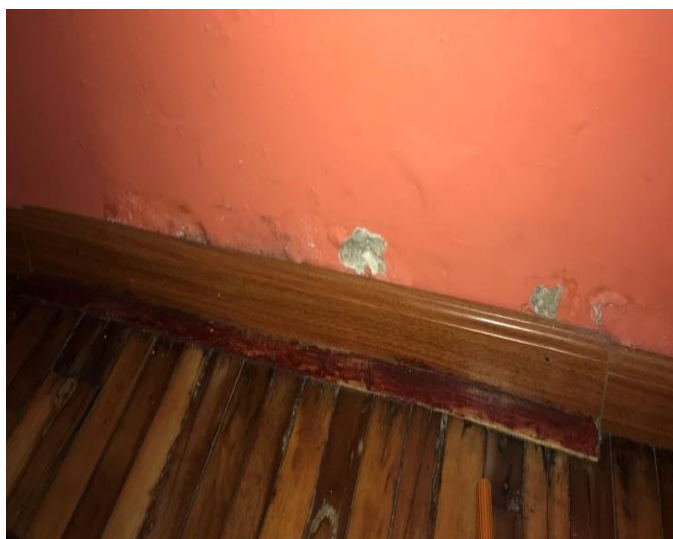
Ilustración 3.40 Descascaramientos en mampostería de adobe en la casa 4 (Elaboración propia, 2019)

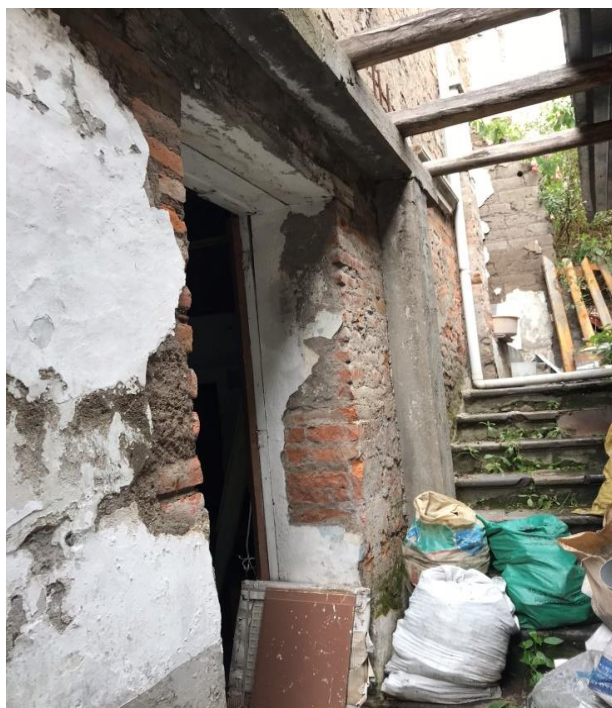
n) Desprendimientos del enlucido. Se pudo observar que en la casa 2, 3 y 4 existen muchos desprendimientos del enlucido de barro sobre las mamposterías de ladrillo debido a que no existe una buena adhesión entre estos materiales. Estos desprendimientos se hacen más evidentes con el paso de los años (*ver ilustración 3.44*).

Un problema adicional determinado es que el ladrillo de arcilla es un material poroso y esto produce que absorba la humedad del ambiente ocasionando que el enlucido de barro y pintura se desprenda con mayor rapidez.

**Ilustración 3.44 Desprendimiento del enlucido de barro en la casa 2 (Elaboración propia, 2019)**

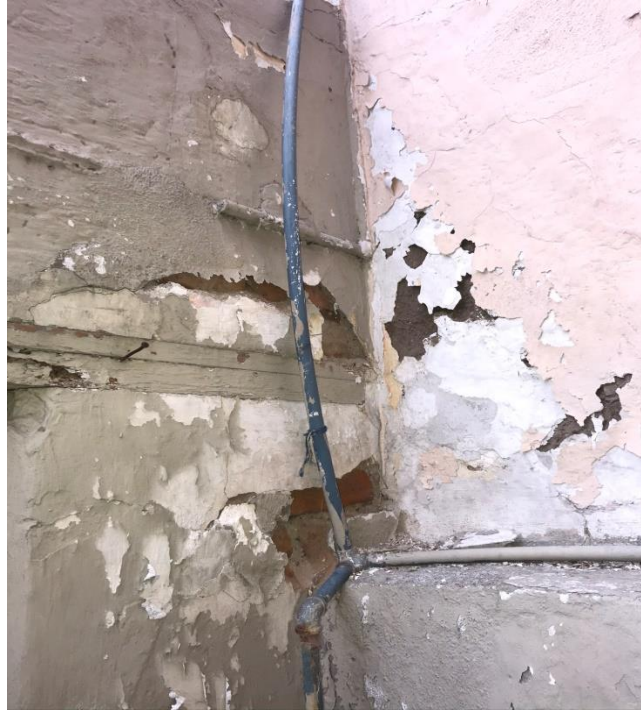
**Ilustración 3.45 Desprendimiento del enlucido de barro en la casa 3 (Elaboración propia, 2019)**

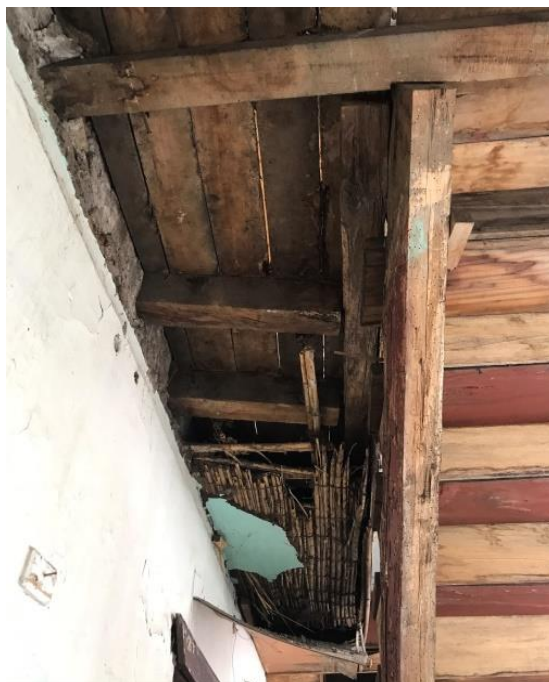
o) Desprendimiento del enlucido por filtraciones de agua. En las siguientes ilustraciones se puede observar como los tumbados de carrizo de las casas 2 y 3 han sufrido un gran daño debido a las filtraciones de agua a través de las cubiertas de teja. Otro factor determinado es la poca adherencia que existe entre estos dos materiales.

**Ilustración 3.47 Daño en tumbado de carrizo en la casa 2 (Elaboración propia, 2019)**

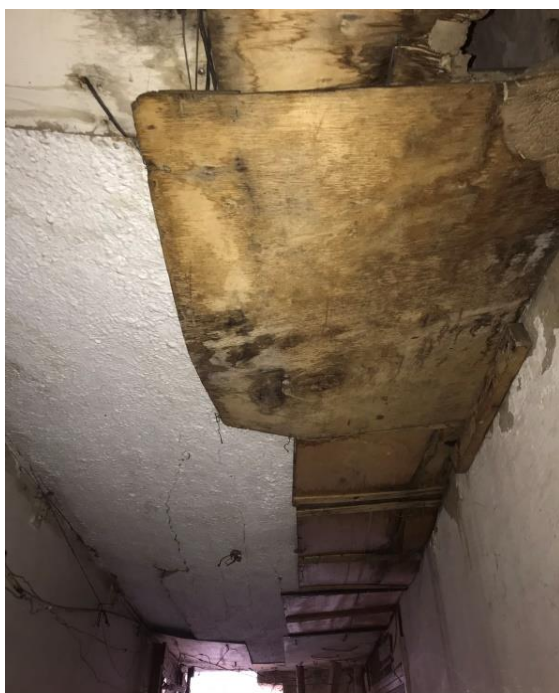
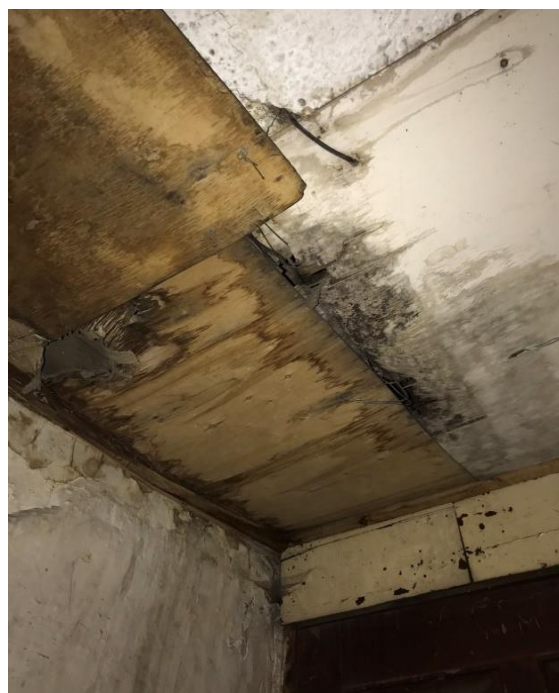
En la *ilustración 3.48* se puede observar cómo han colocado tablas de madera en el tumbado de carrizo para evitar el colapso del elemento.

**Ilustración 3.48 Daño en tumbado de carrizo en la casa 3 (Elaboración propia, 2019)**

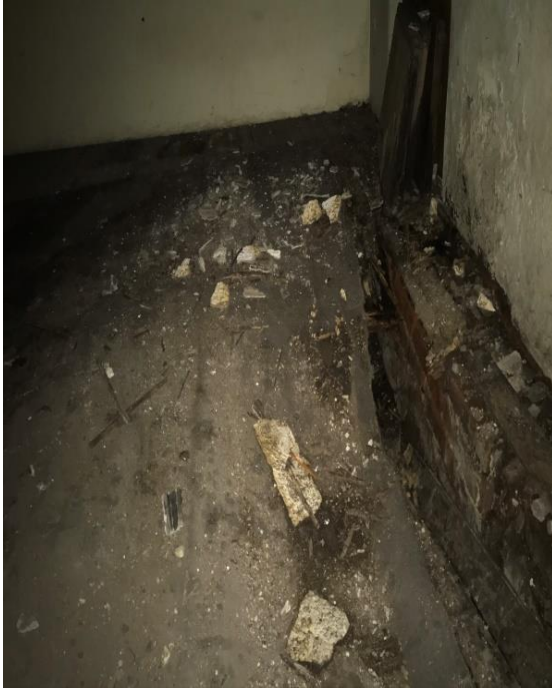
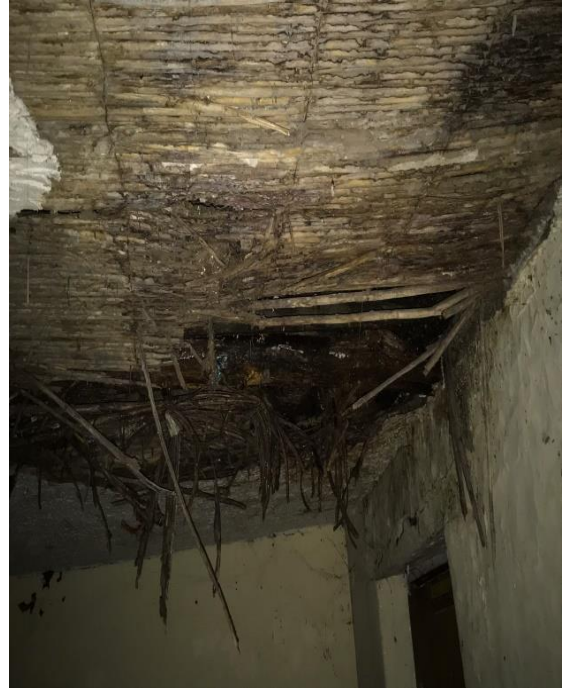
En la *ilustración 3.49* se observa como el tumbado de carrizo ha fallado debido a las filtraciones de agua generando también un gran daño en el piso de madera.

Ilustración 3.49 Daño en tumbado de carrizo y en el piso de madera en la casa 3 (Elaboración propia, 2019)

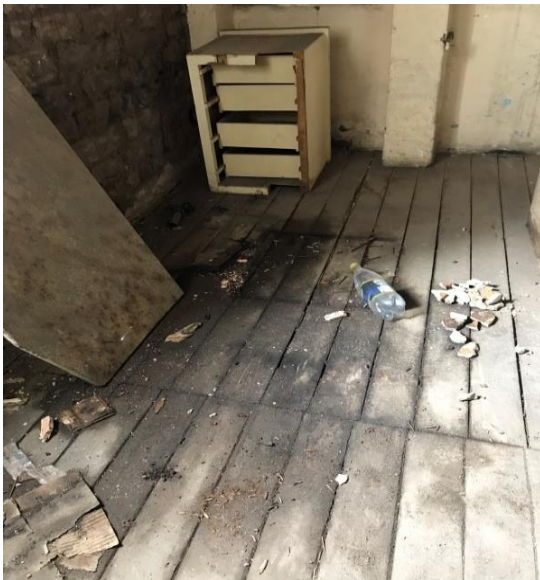
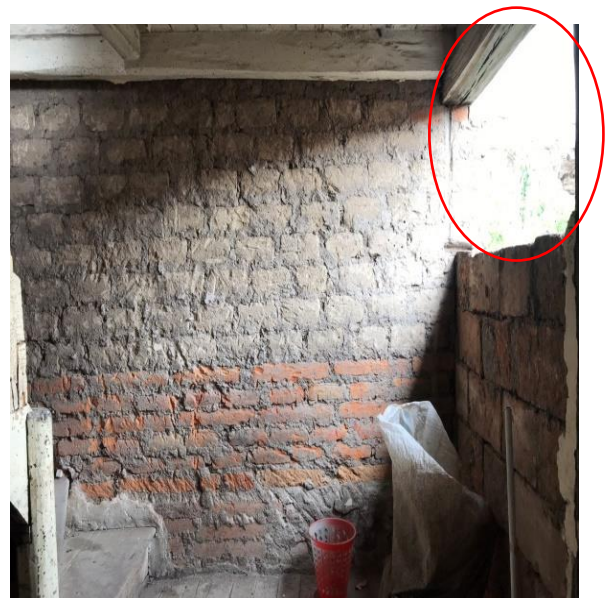
El problema de filtraciones en una habitación aumenta cuando se la deja totalmente expuesta a la intemperie. En la *ilustración 3.52* se puede evidenciar esto debido a que no existe ventana en la mampostería.

Ilustración 3.52 Daño en piso de madera en la casa 2 (Elaboración propia, 2019)

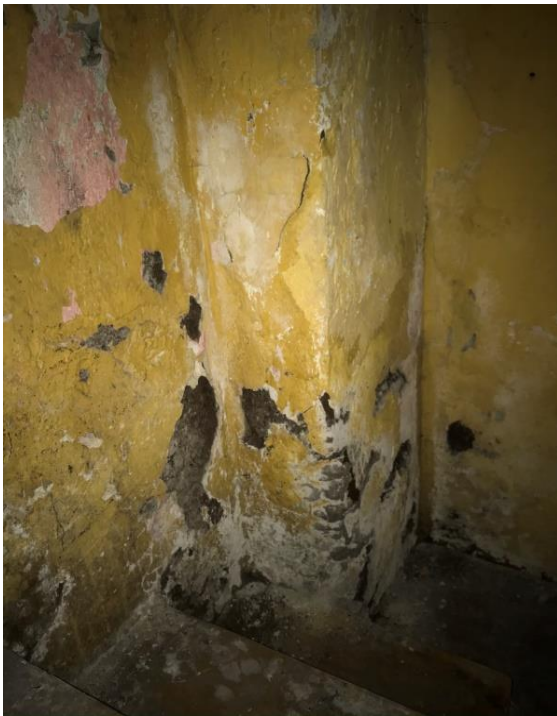
t) Humedad por condensación. Las siguientes habitaciones de la casa 3 cuentan con una sola ventana y debido a esta falta de recirculación de aire, se puede sentir un ambiente muy húmedo y la presencia de descascaramientos y eflorcencias en los muros de adobe.

**Ilustración 3.58 Descascaramientos y eflorcencias en muros de adobe en la casa 3 (Elaboración propia, 2019)**

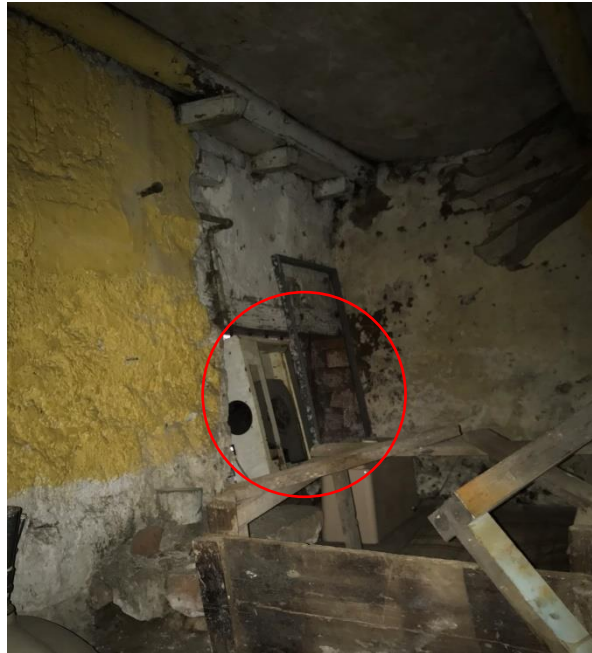
También se pudo observar que la única ventana que existe en las habitaciones se encuentra parcialmente bloqueada por varios objetos.

**Ilustración 3.59 Ventana bloqueada en la casa 3 (Elaboración propia, 2019)**

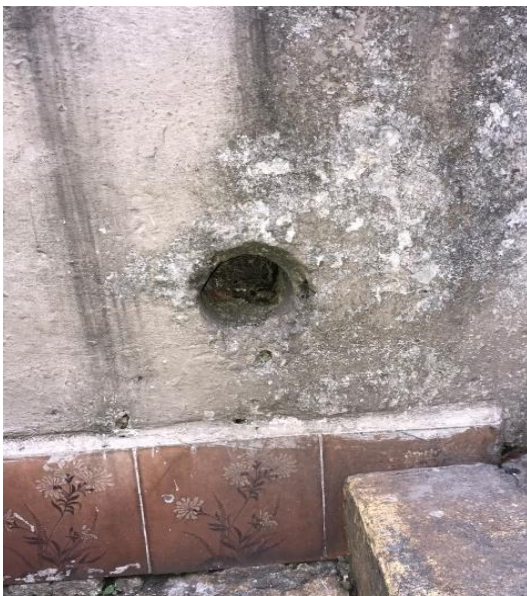
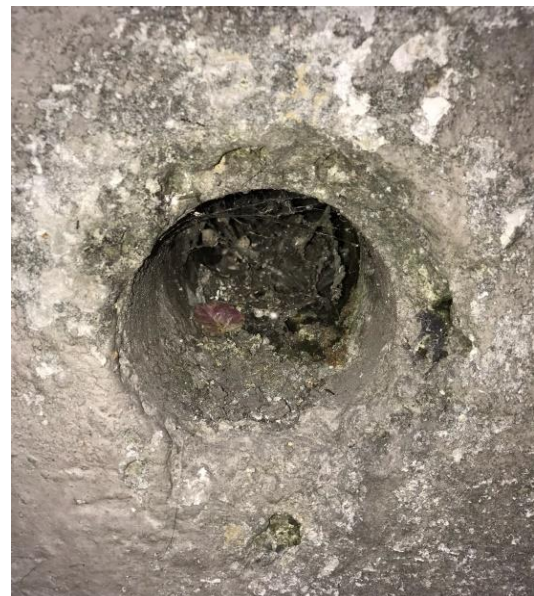
Otro inconveniente que se pudo identificar en estas habitaciones es que uno de los mechinales que ayudan en la recirculación de aire se encuentra tapados por falta de mantenimiento (*ver ilustración 3.60*) y el otro se encuentra obstruido por una roca (*ver ilustración 3.61*), seguramente para evitar el trabajo de mantenimiento.

**Ilustración 3.60 Obstrucción de un mechinal por falta de mantenimiento en la casa 3 (Elaboración propia, 2019)**

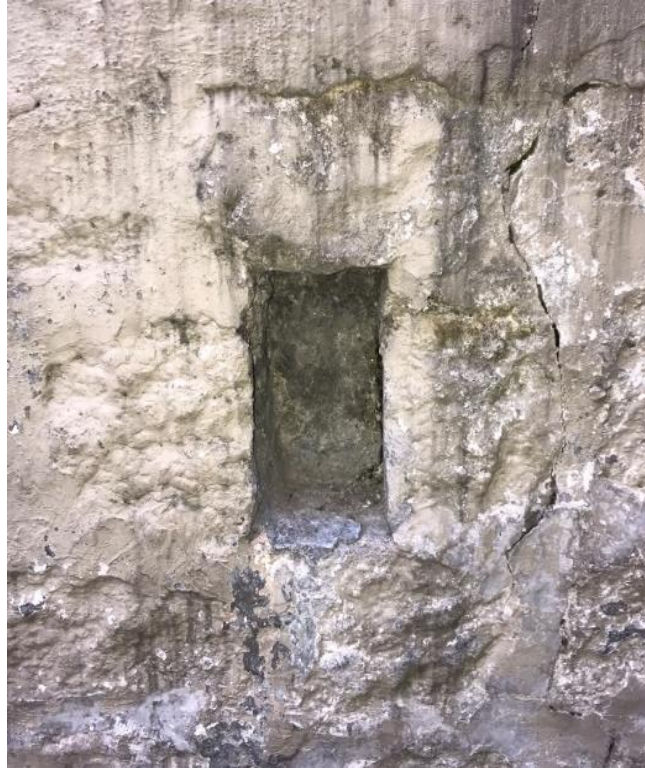
**Ilustración 3.61 Obstrucción por una roca en el segundo mechnal en la casa 3 (Elaboración propia, 2019)**

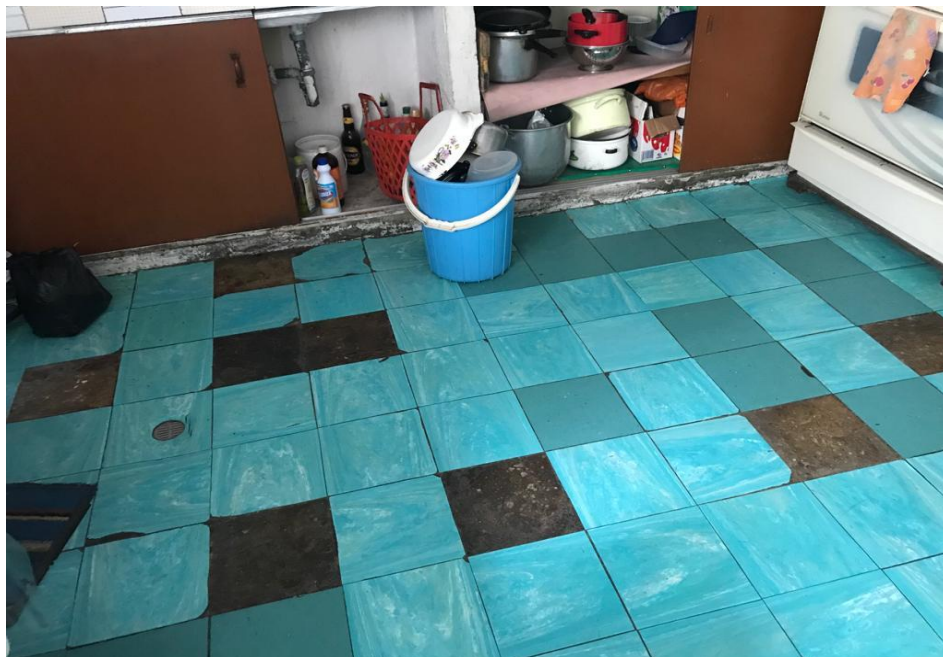
**Ilustración 3.62 Desprendimiento del vinil en la casa 1 (Elaboración propia, 2019)**

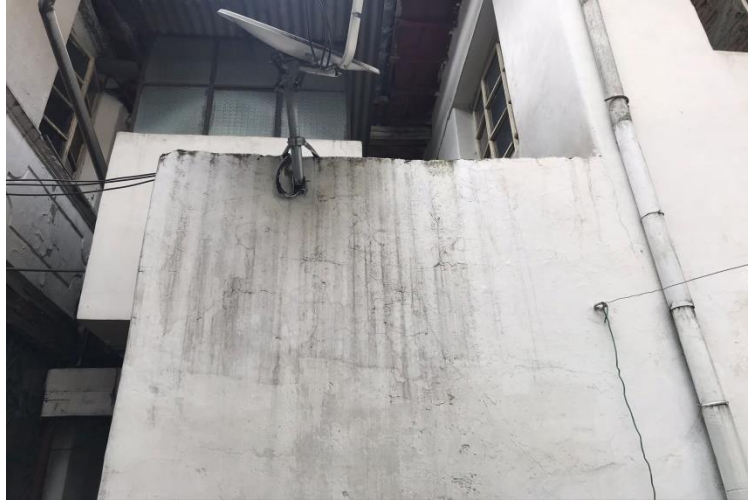
**Ilustración 3.63** Manchas en pared en la casa 2 (Elaboración propia, 2019)

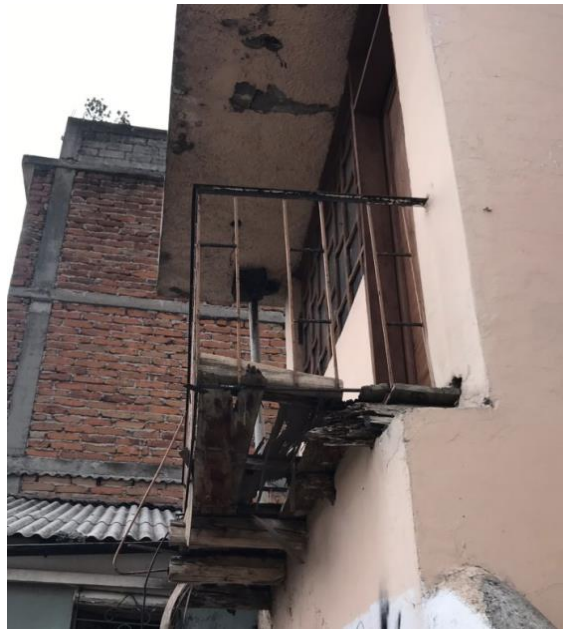
**Ilustración 3.64** Daño en un balcón en la casa 3 (Elaboración propia, 2019)

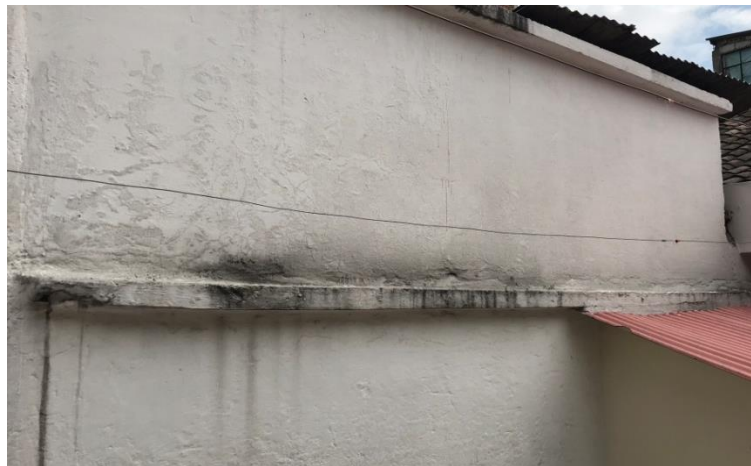
**Ilustración 3.65** Manchas en pared en la casa 4 (Elaboración propia, 2019)

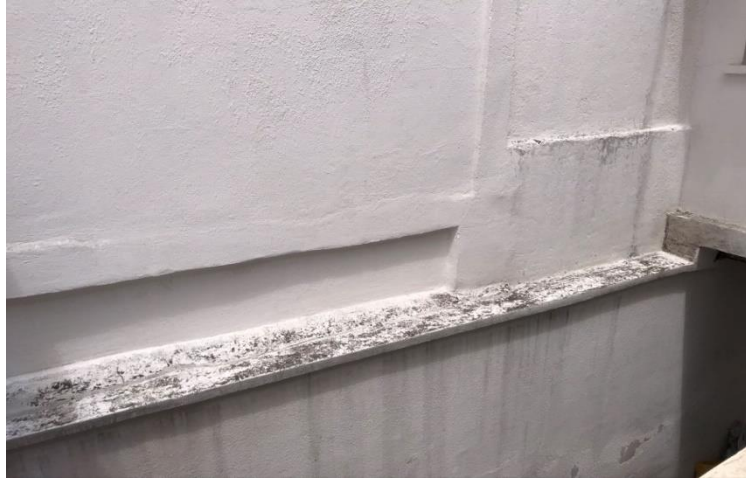
**Ilustración 3.66** Manchas en pared en la casa 5 (Elaboración propia, 2019)
