PONTIFICIA UNIVERSIDAD CATÓLICA DEL ECUADOR

**DISERTACIÓN PREVIA A LA OBTENCIÓN DEL TÍTULO DE INGENIERO
CIVIL**

**“EVALUACIÓN ESTRUCTURAL Y PROPUESTA DE REHABILITACIÓN DEL
PAVIMENTO FLEXIBLE DE LA VÍA QUIROGA-LAGUNA DE CUICOCHA”**

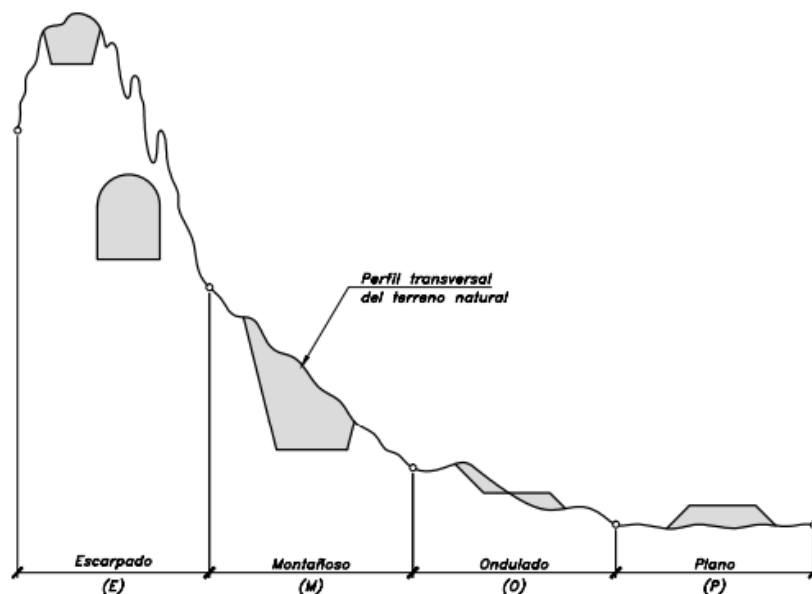
Ilustración 5: Tipos de terrenos

En esta última clasificación, el volumen de movimiento de tierras es bastante considerable, debido a que las pendientes transversales del terreno son mayores al 40%. Se presentan grandes variaciones entre pendientes y desniveles del terreno. Las pendientes acentuadas en este tipo de terreno llegan a limitar el diseño de la vía y el acceso a la misma. Por lo mencionado anteriormente, las pendientes longitudinales son mayores del 8% (Chocontá Rojas, 2004).

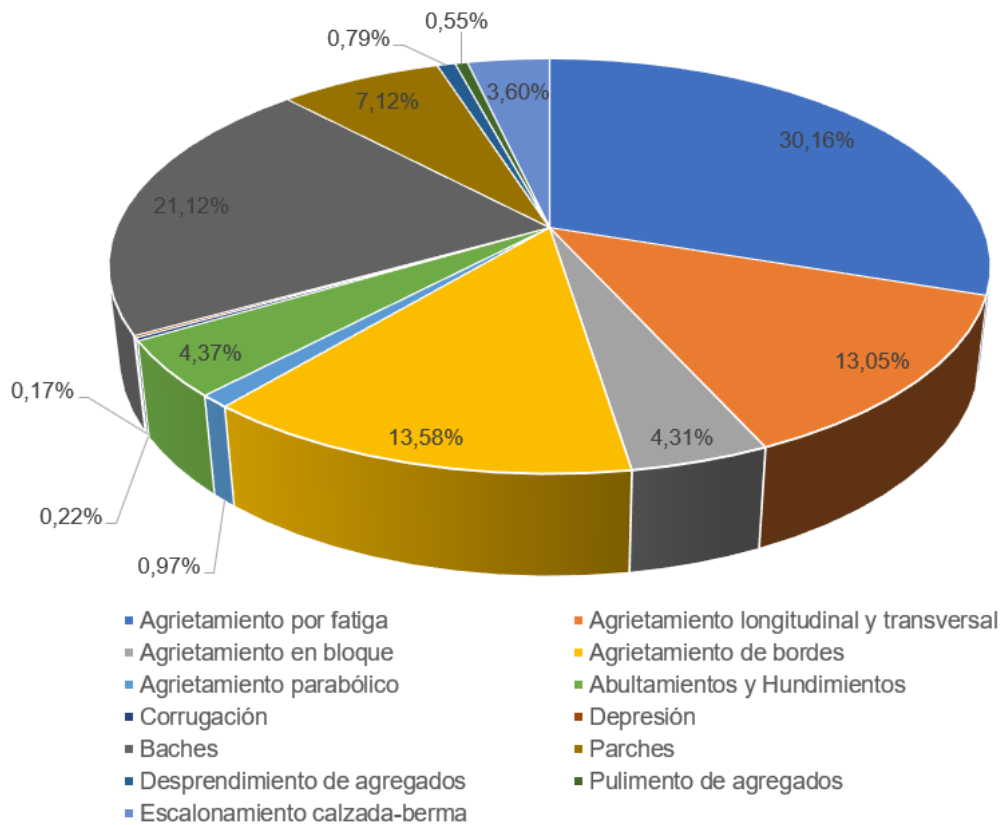
Ilustración 7: Porcentajes relativos de las fallas encontradas en la vía Laguna de Cuicocha - Parroquia Quiroga

Para un mejor entendimiento y análisis de los resultados de qué tan afectado se encuentra el pavimento de la vía en estudio, se presenta una gráfica con los porcentajes relativos de cada tipo de falla en todas las unidades de muestra evaluadas.

En la Tabla 38 se muestran la totalidad de valores deducidos y sus porcentajes de incidencia por cada tipo de falla presente a lo largo de la evaluación del pavimento. No es posible realizar este análisis con las cantidades parciales de cada falla, debido a que cada falla tiene su propia unidad de medición, y estas no pueden ser agrupadas para dicho análisis; es por esto que se usan los valores deducidos, los cuales agrupan a todas las fallas a una sola unidad adimensional, en este caso, al grado de afectación que cada daño presenta en el pavimento.

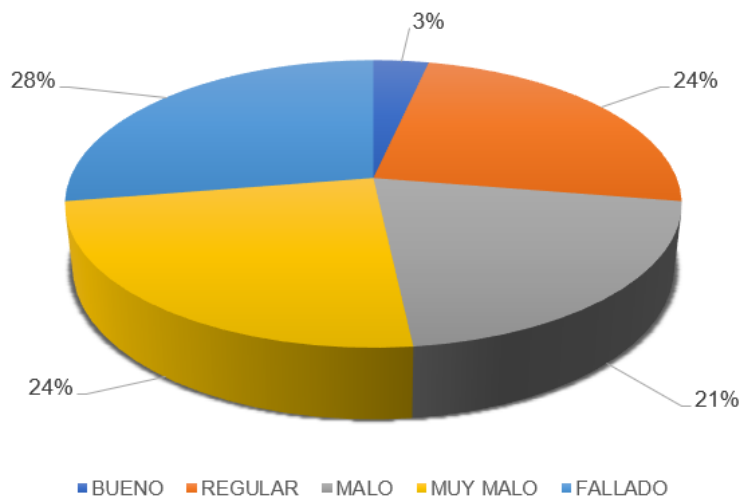
Ilustración 8: Estado de las unidades de muestra en base a su calificación de PCI

En base a los datos obtenidos, se presenta un gráfico de calificaciones que muestra el estado general de las unidades de muestra que fueron evaluadas a lo largo de la vía en estudio.

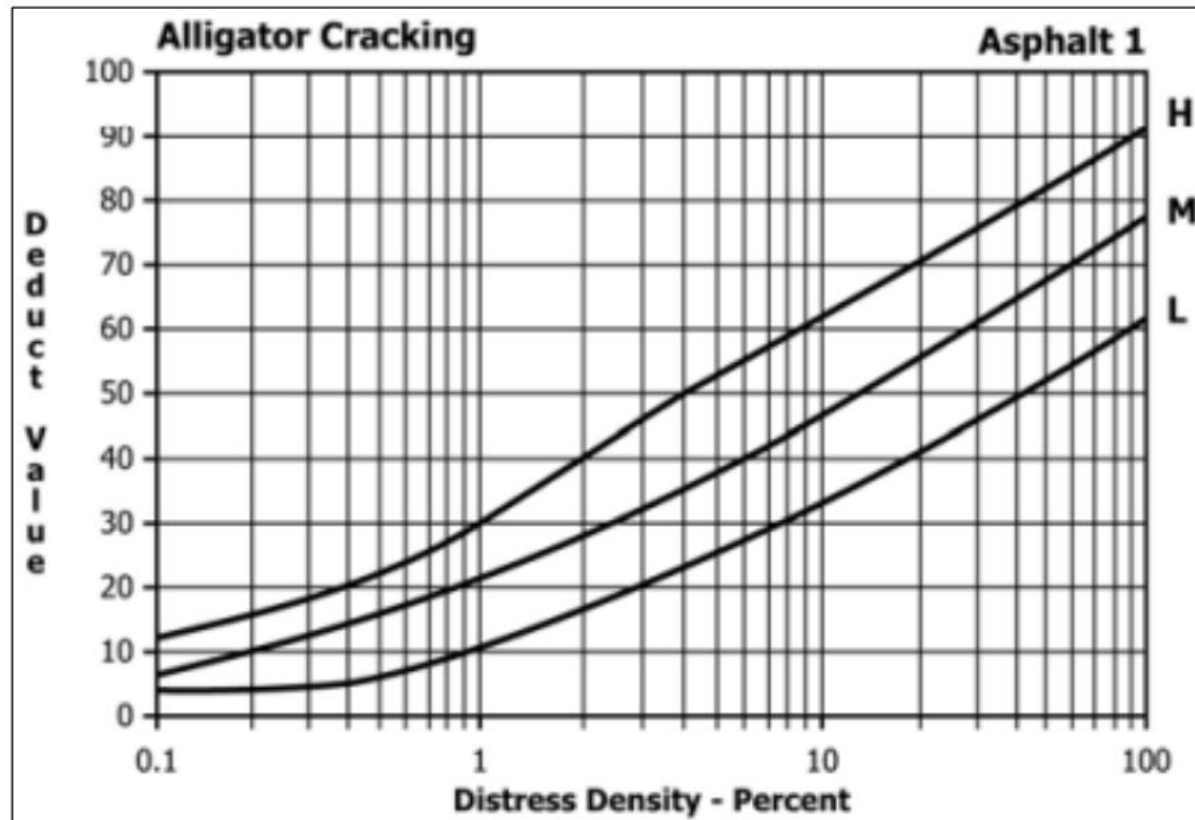
Ilustración 9: Valores deducidos para Agrietamiento por fatiga

a. AGRIETAMIENTO POR FATIGA

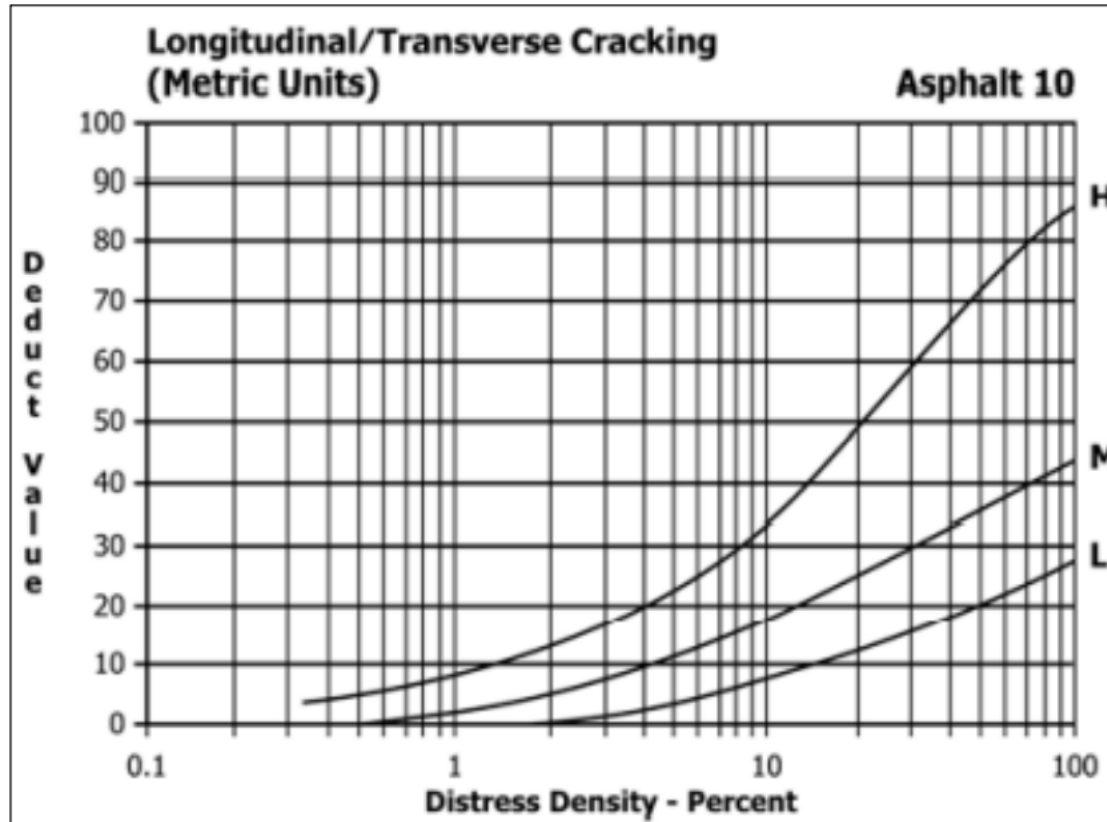
Ilustración 10: Valores deducidos para Agrietamiento longitudinal y transversal

b. AGRIETAMIENTO LONGITUDINAL Y TRANSVERSAL

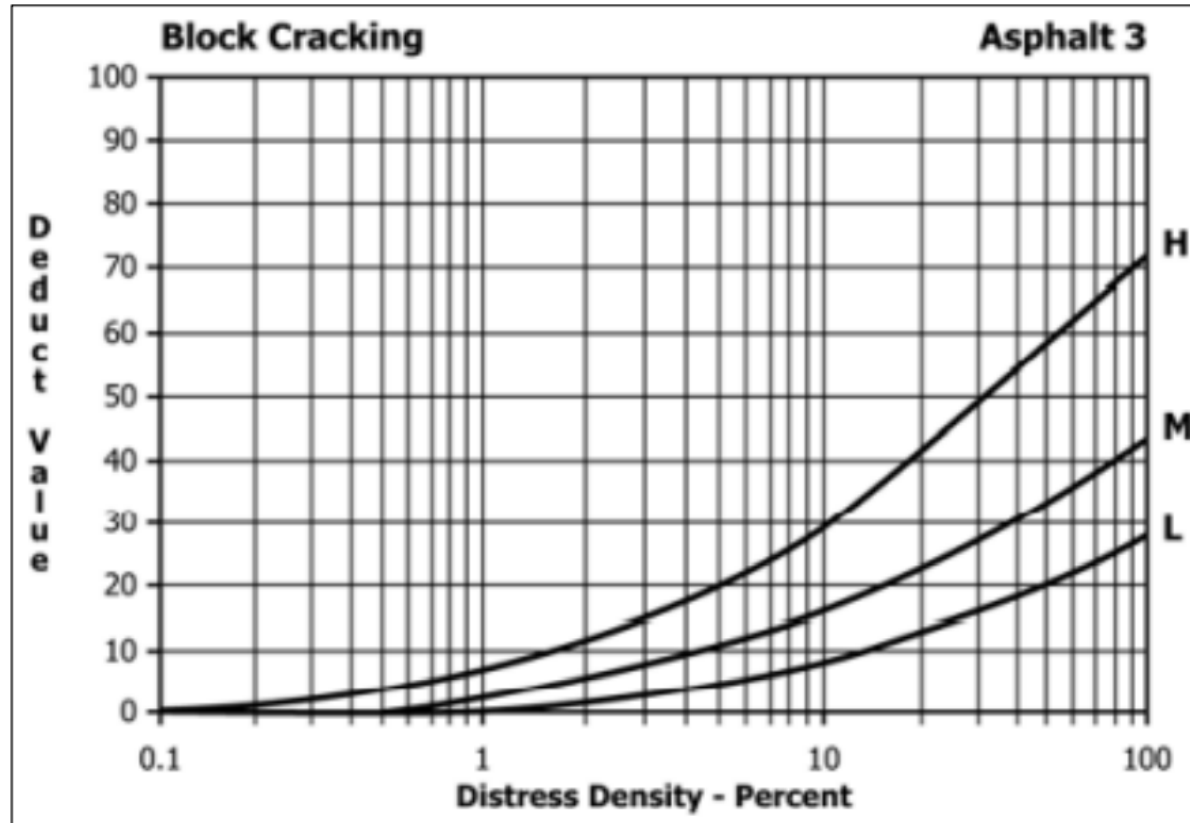
Ilustración 11: Valores deducidos para Agrietamiento longitudinal y transversal

c. AGRIETAMIENTO EN BLOQUE

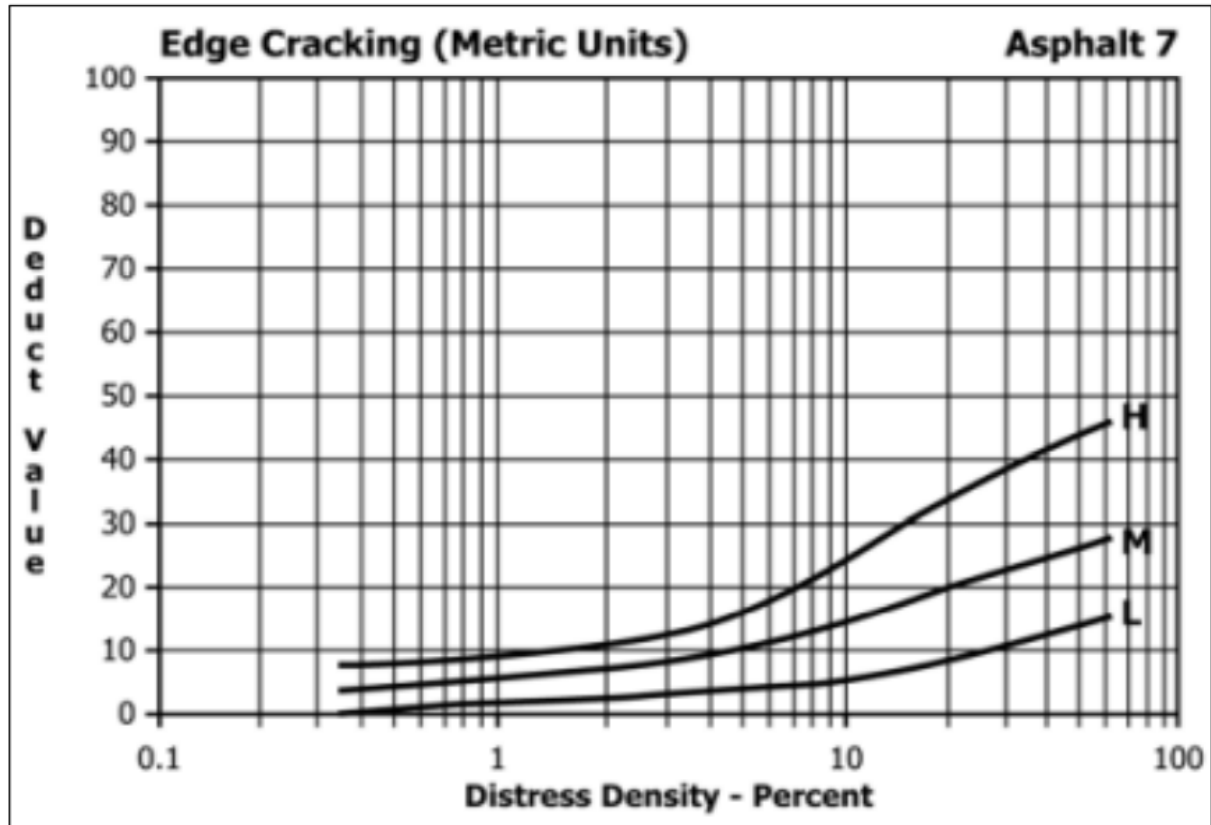
Ilustración 12: Valores deducidos para Agrietamiento longitudinal y transversal

d. AGRIETAMIENTO DE BORDES

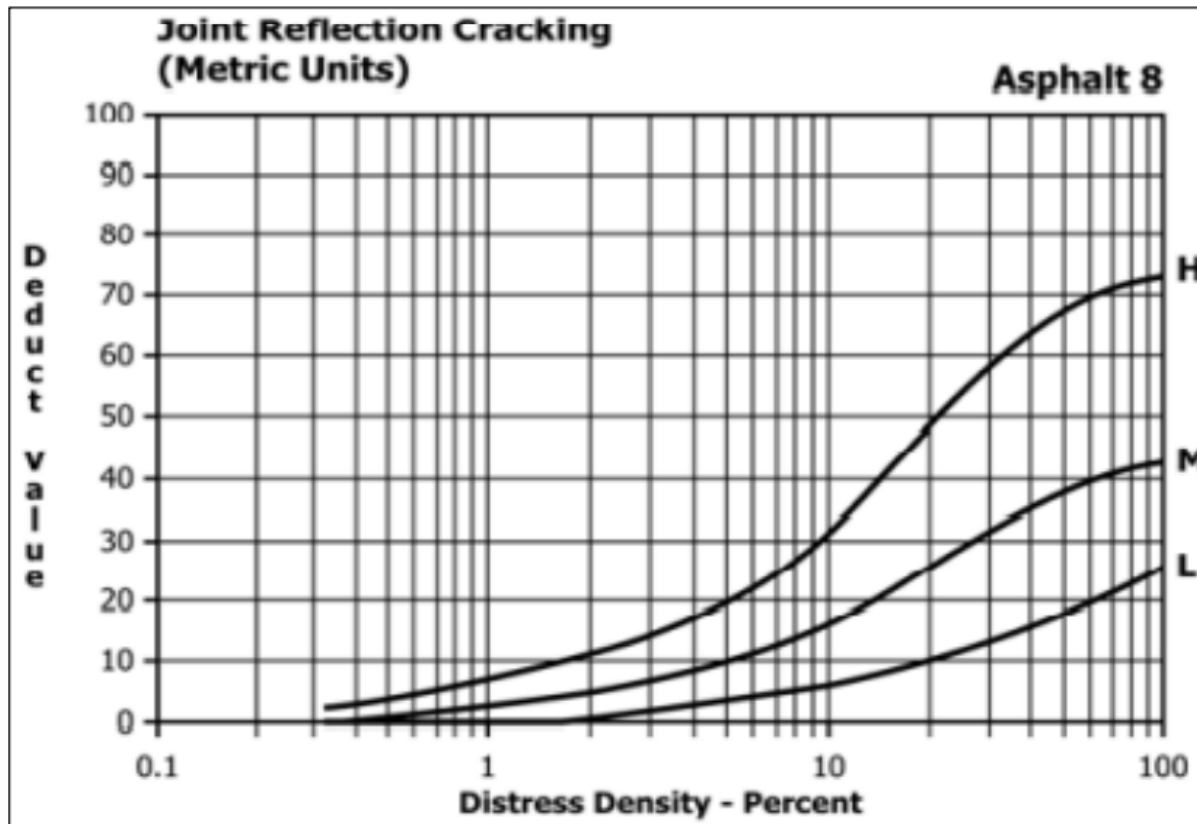
Ilustración 13: Valores deducidos para Agrietamiento longitudinal y transversal

e. AGRIETAMIENTO POR REFLEXIÓN EN JUNTAS

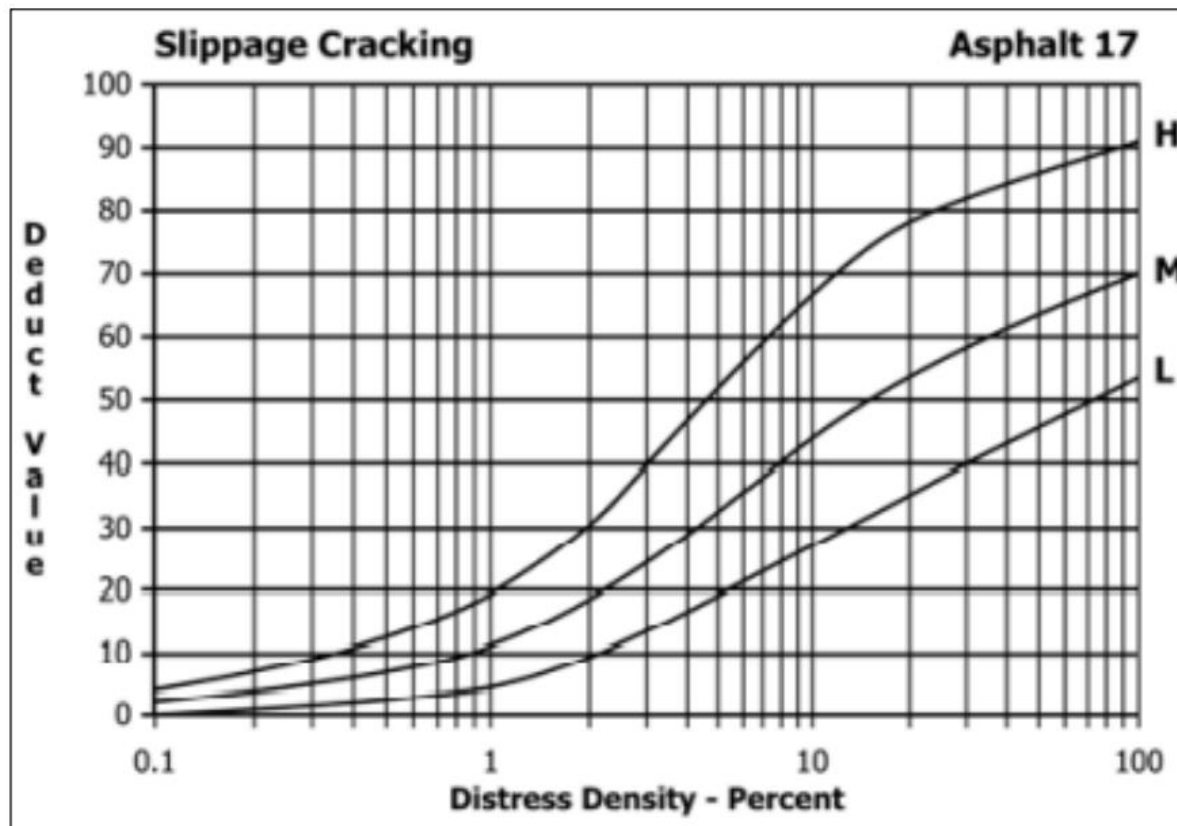
Ilustración 14: Valores deducidos para Agrietamiento longitudinal y transversal

f. AGRIETAMIENTO PARABÓLICO

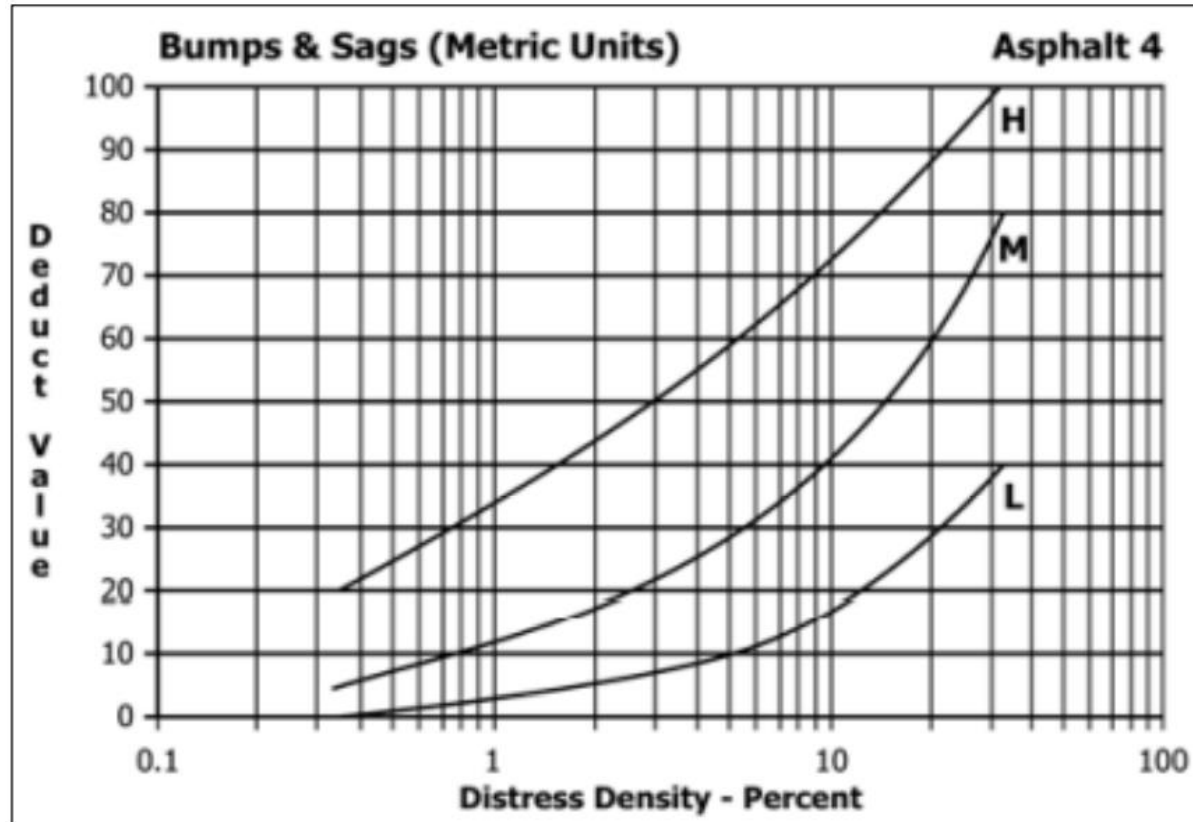
Ilustración 15: Valores deducidos para Agrietamiento longitudinal y transversal

g. DESNIVELES LOCALIZADOS (ABULTAMIENTOS Y HUNDIMIENTOS)

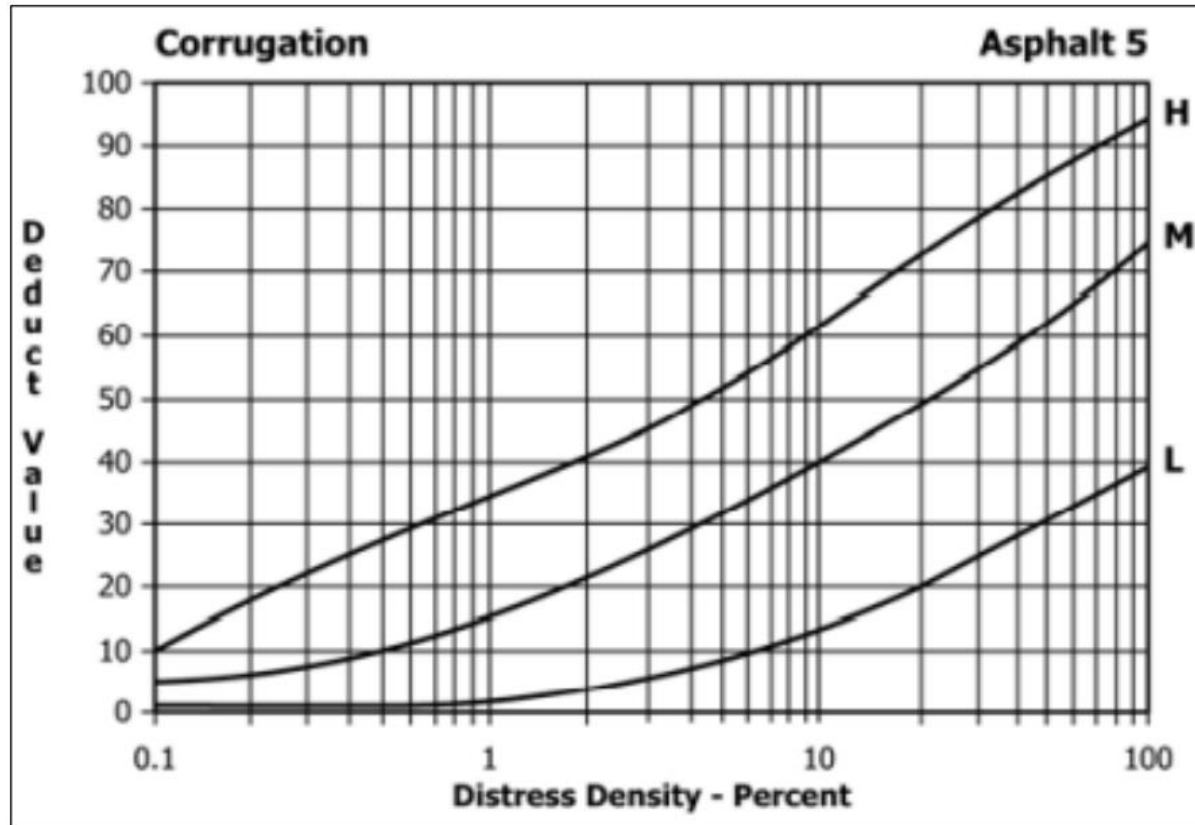
Ilustración 16: Valores deducidos para Agrietamiento longitudinal y transversal

h. CORRUGACIÓN

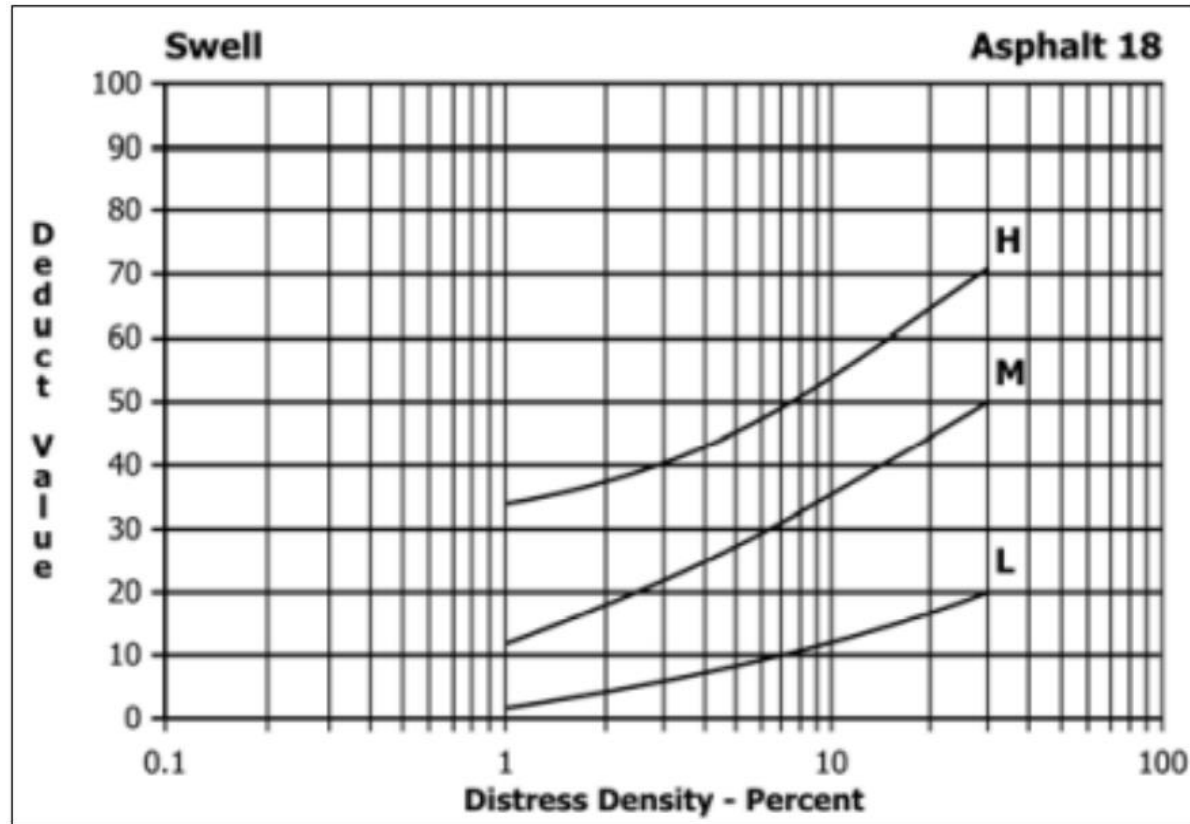
Ilustración 17: Valores deducidos para Agrietamiento longitudinal y transversal

i. HINCHAMIENTO

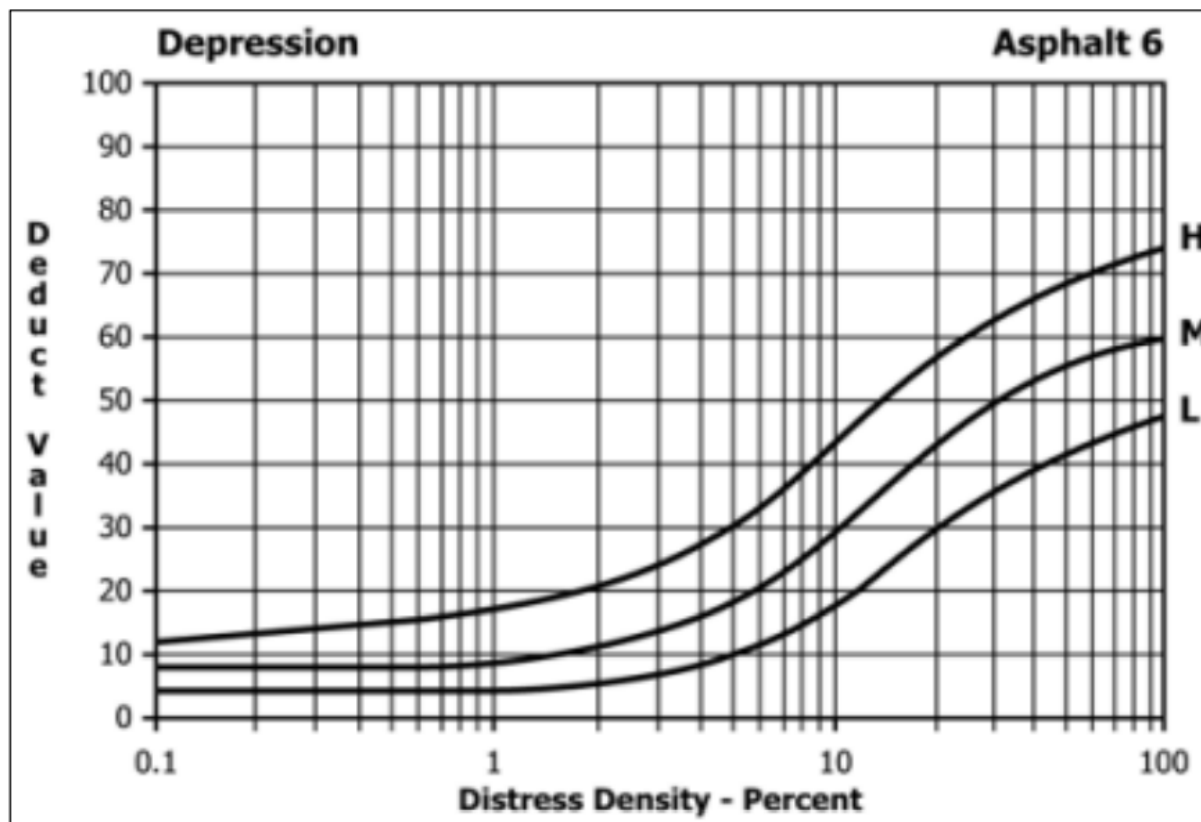
Ilustración 18: Valores deducidos para Agrietamiento longitudinal y transversal

j. *DEPRESIÓN*

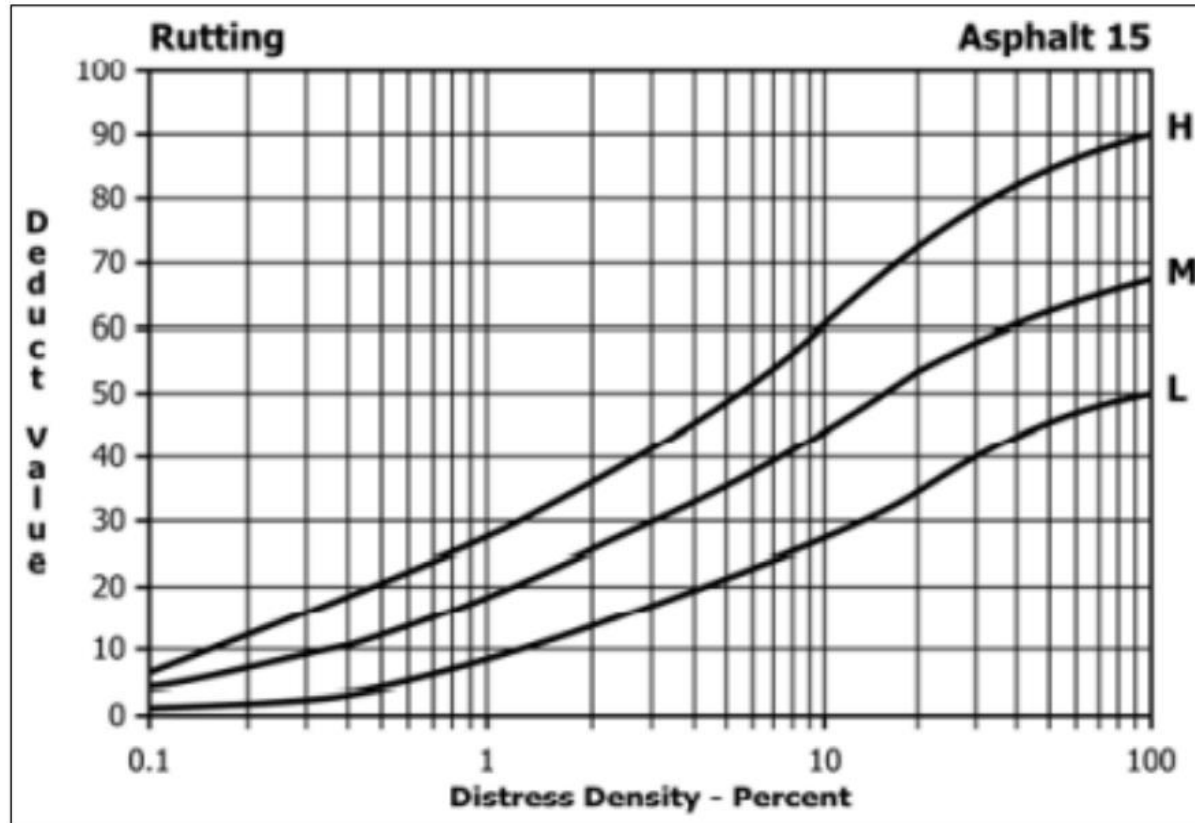
Ilustración 19: Valores deducidos para Agrietamiento longitudinal y transversal

k. AHUELLAMIENTO

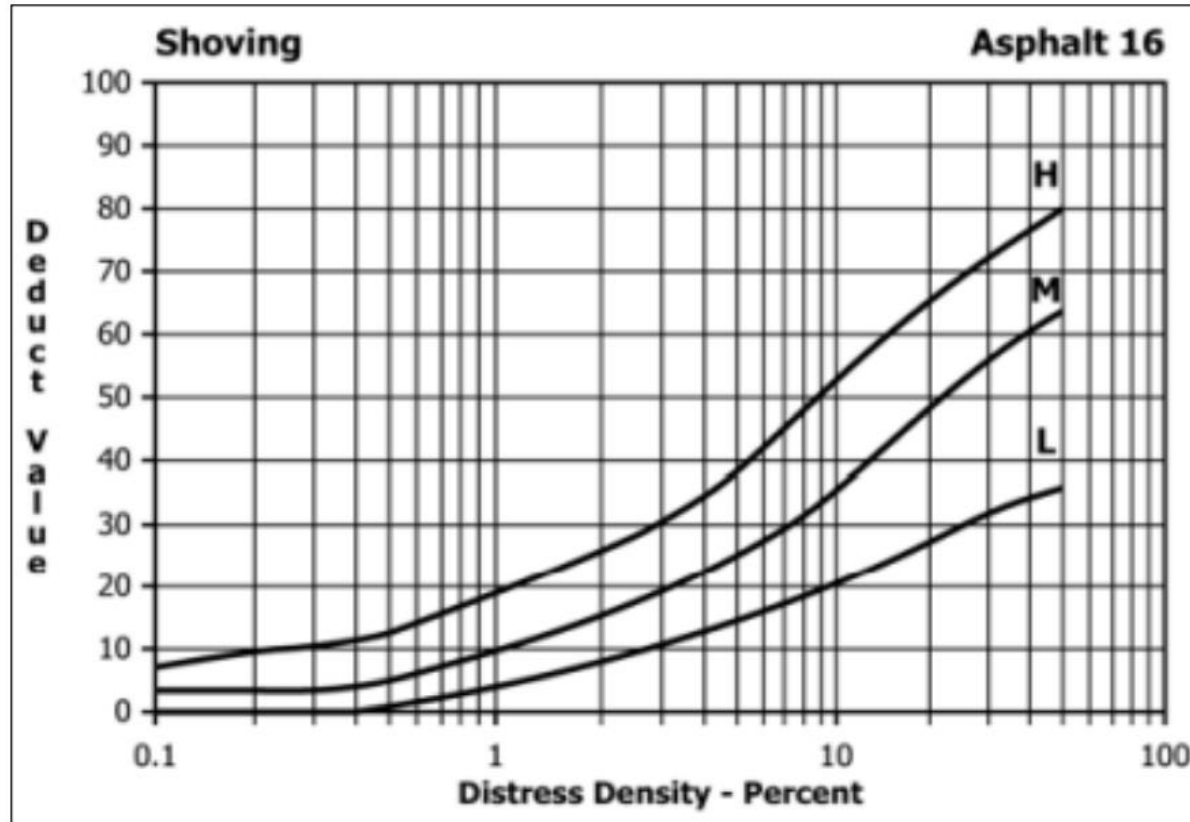
Ilustración 20: Valores deducidos para Agrietamiento longitudinal y transversal

1. DESPLAZAMIENTO

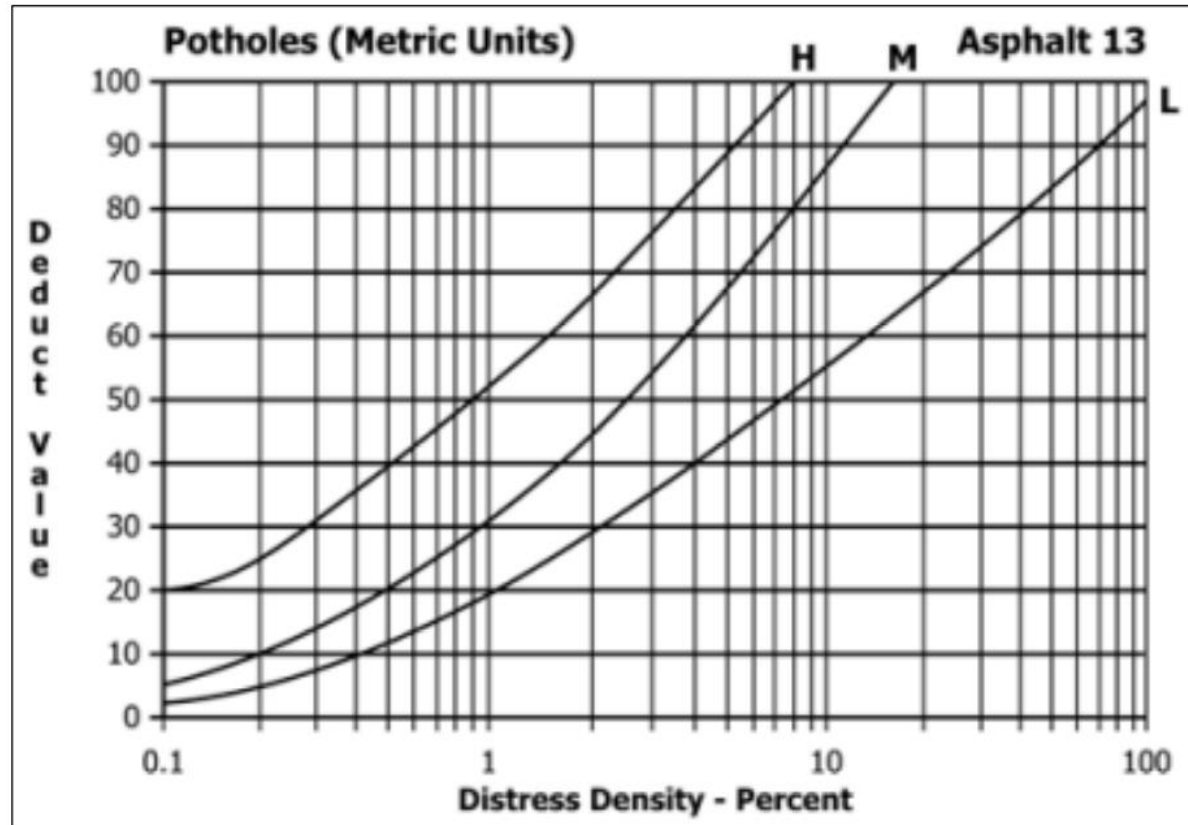
Ilustración 21: Valores deducidos para Agrietamiento longitudinal y transversal

m. BACHES

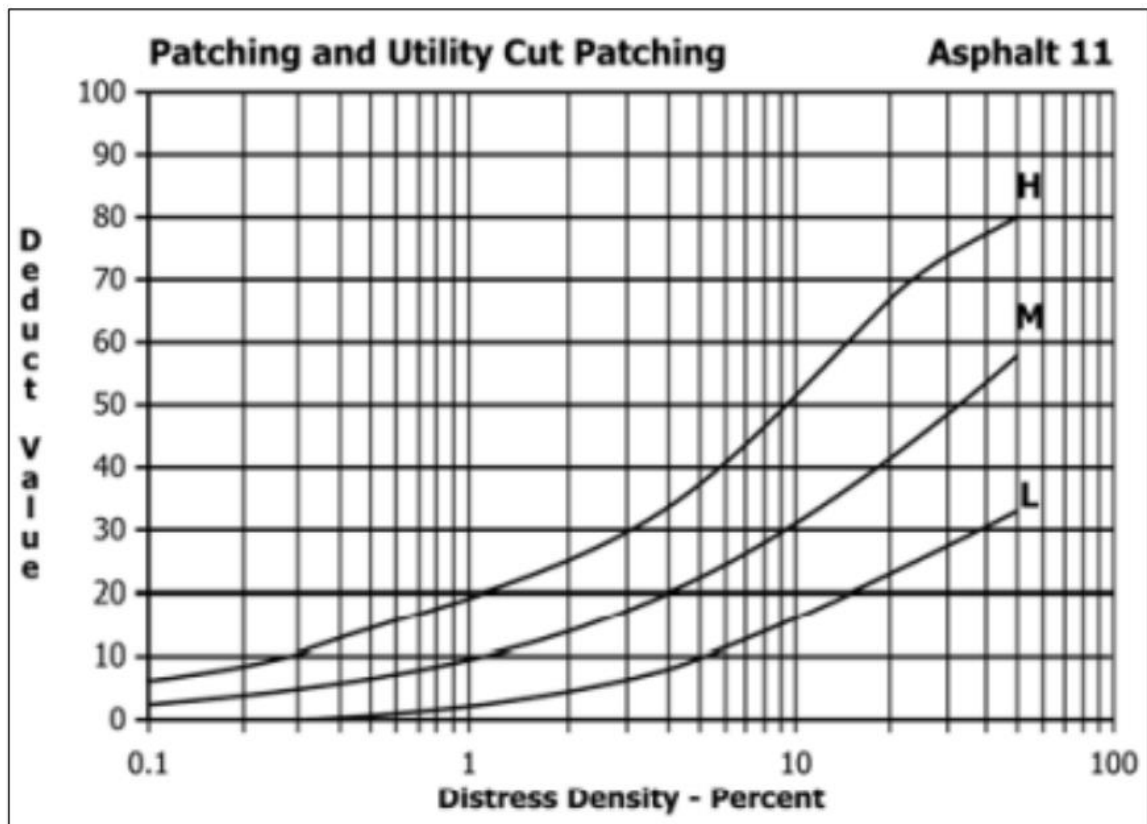
Ilustración 22: Valores deducidos para Agrietamiento longitudinal y transversal

n. *PARCHES Y ACOMETIDAS DE SERVICIOS PÚBLICOS*

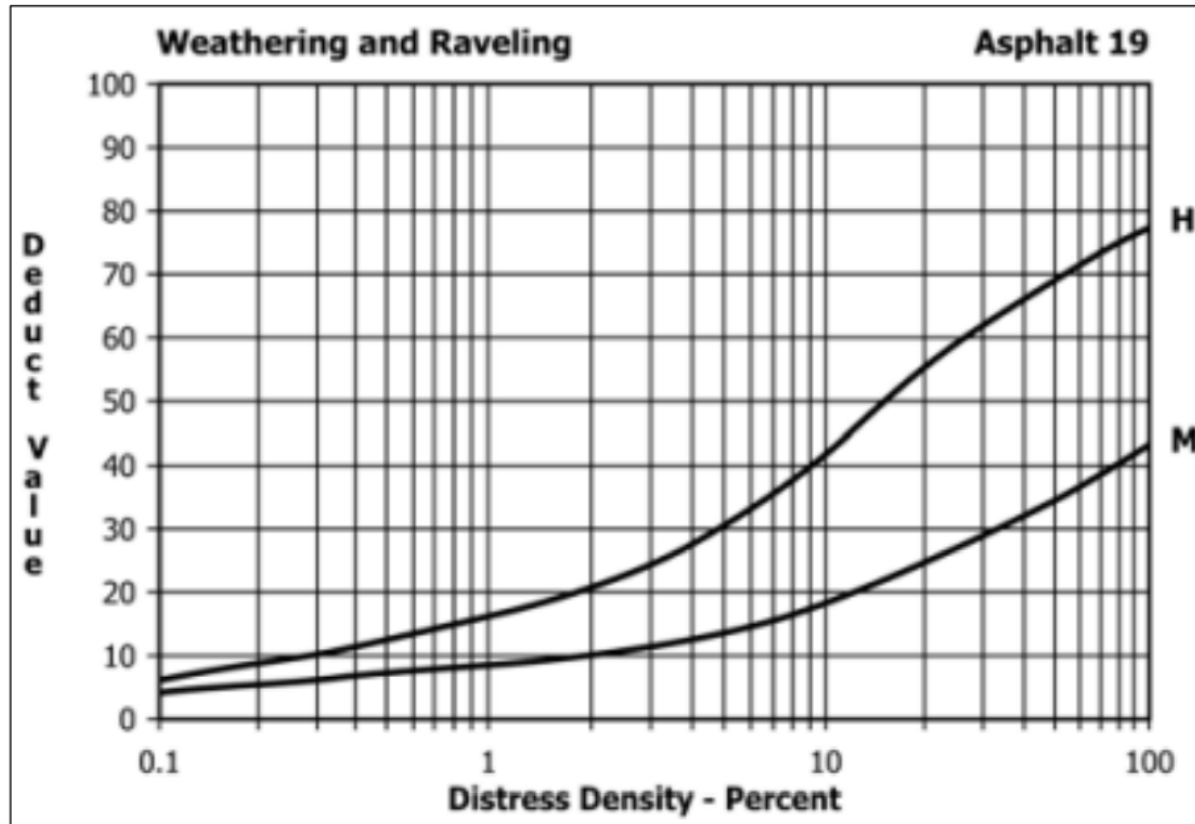
Ilustración 23: Valores deducidos para Agrietamiento longitudinal y transversal

o. PELADURA POR INTEMPERISMO Y DESPRENDIMIENTO DE AGREGADOS

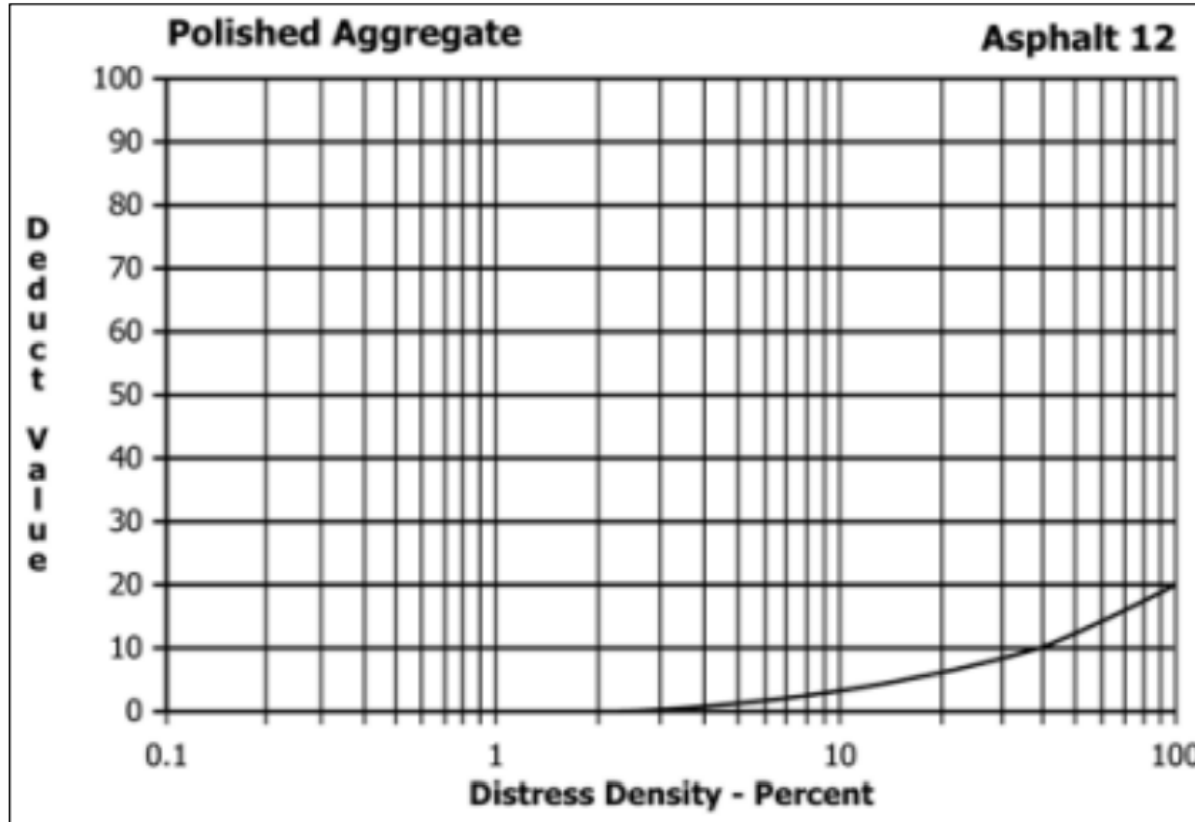
Ilustración 24: Valores deducidos para Agrietamiento longitudinal y transversal

p. PULIMENTO DE AGREGADOS

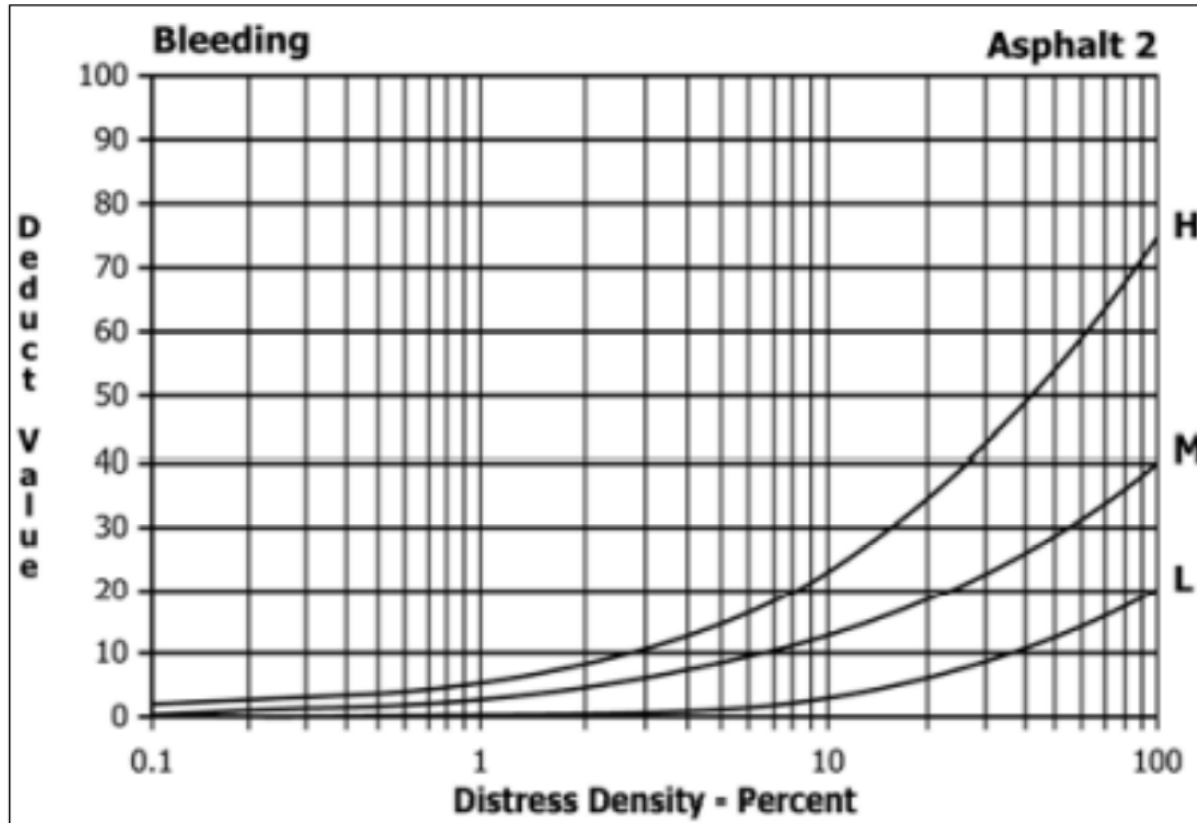
Ilustración 25: Valores deducidos para Agrietamiento longitudinal y transversal

q. EXUDACIÓN

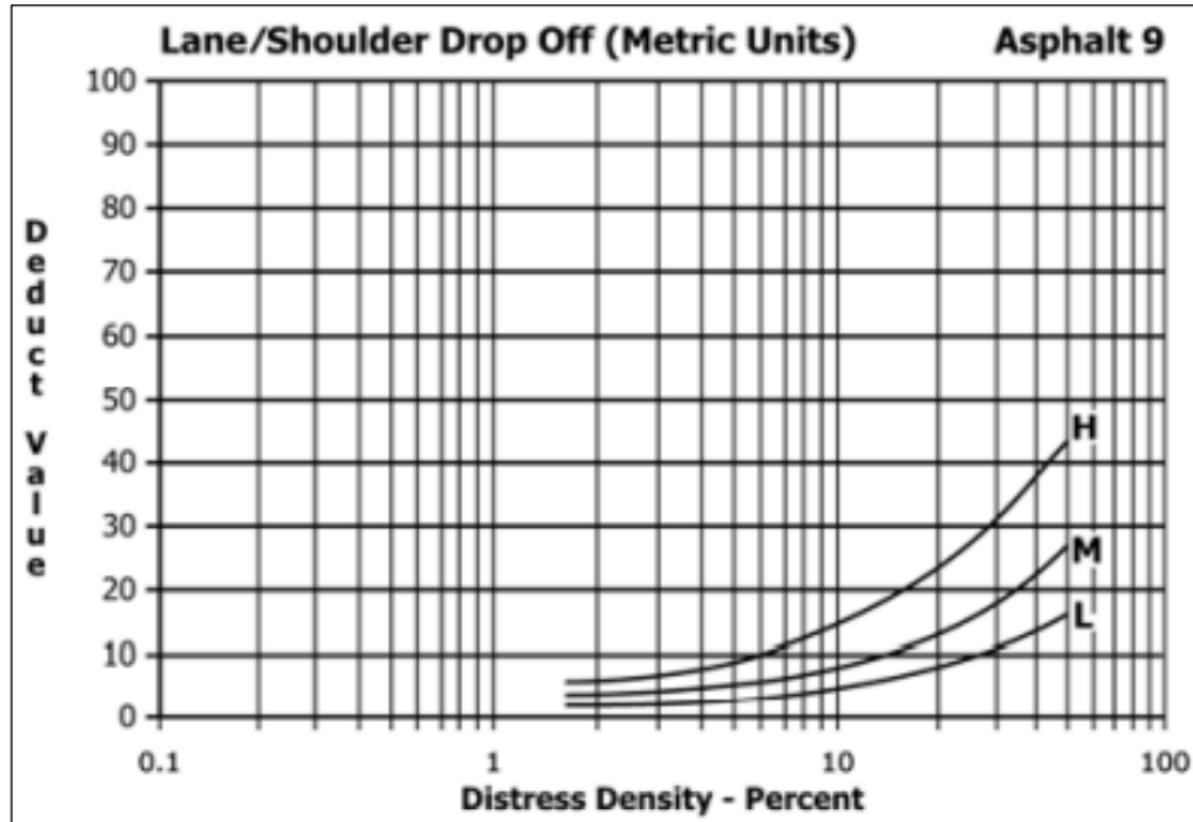
Ilustración 26: Valores deducidos para Agrietamiento longitudinal y transversal

r. ESCALONAMIENTO ENTRE CALZADA Y BERMA

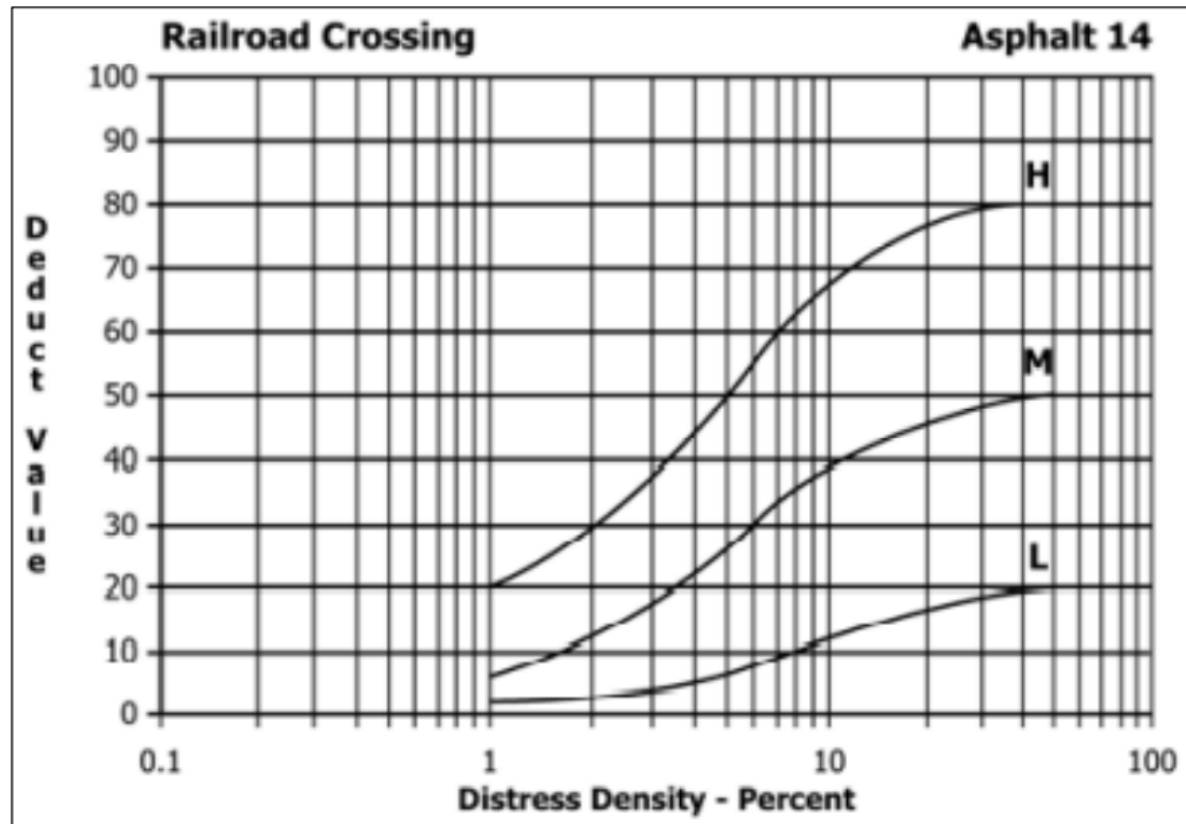
Ilustración 27: Valores deducidos para Agrietamiento longitudinal y transversal

s. CRUCE DE LÍNEA FÉRREA

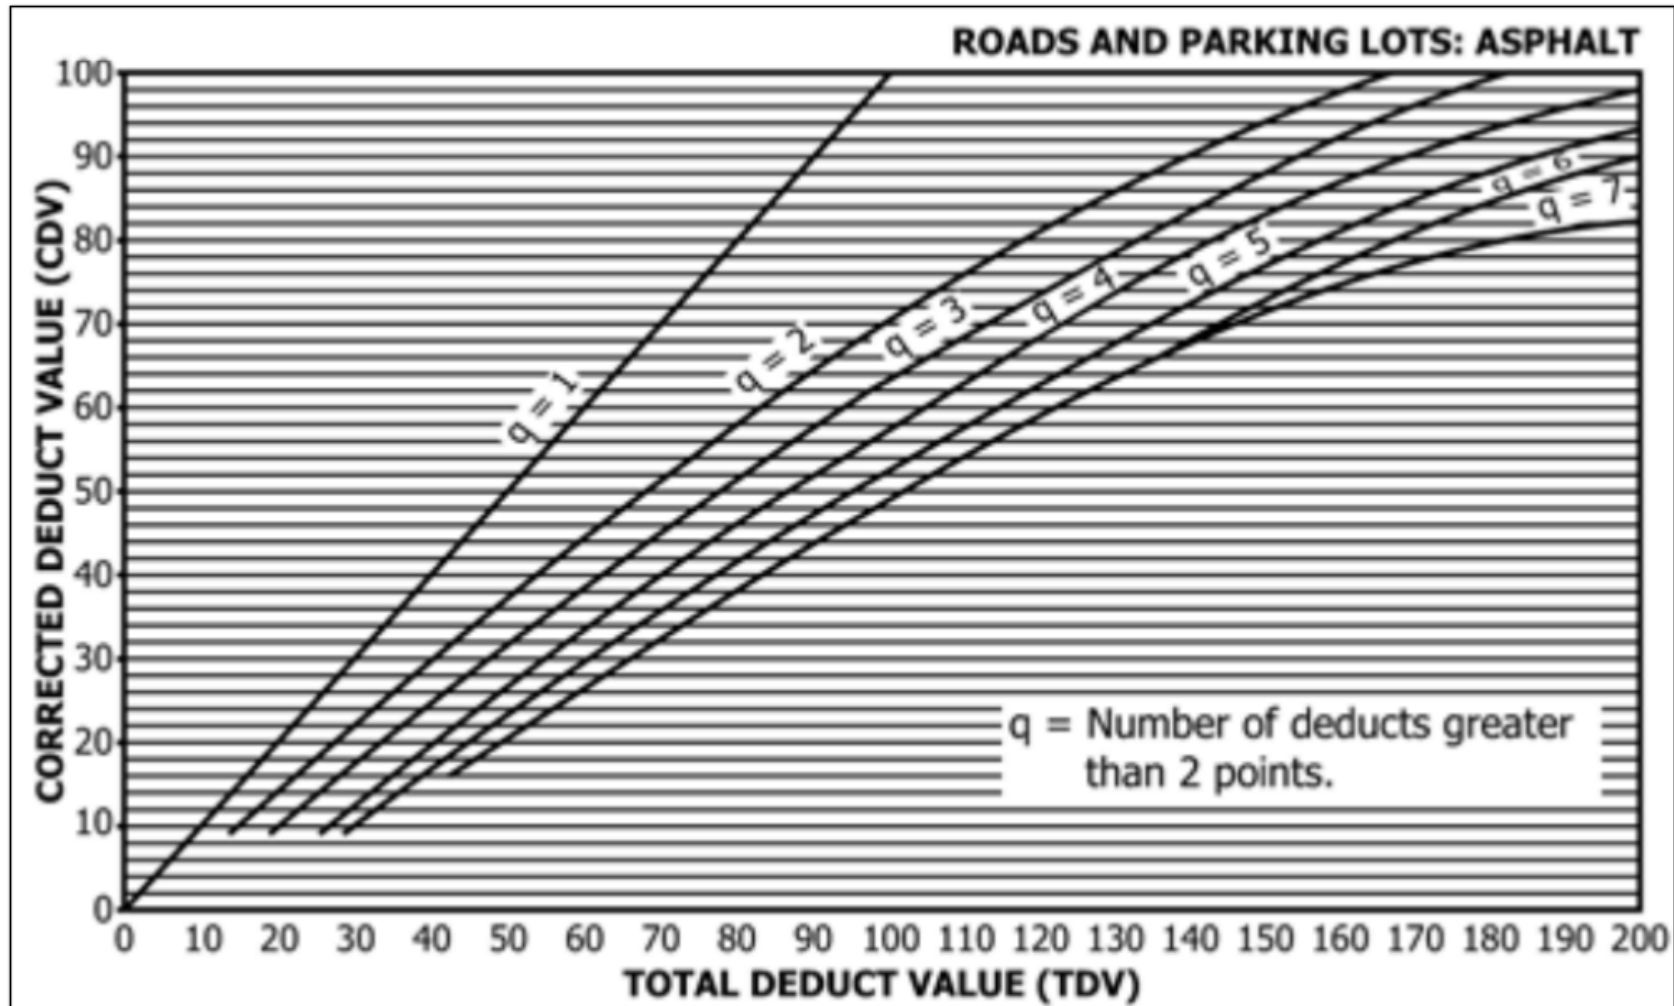
Ilustración 28: Valores deducidos corregidos

ANEXO B: CURVAS DE VALORES DEDUCIDOS CORREGIDOS
