PONTIFICIA UNIVERSIDAD CATÓLICA DEL ECUADOR

**DISERTACIÓN PREVIA A LA OBTENCIÓN DEL TÍTULO DE INGENIERO
CIVIL**

**“EVALUACIÓN ESTRUCTURAL Y PROPUESTA DE REHABILITACIÓN DEL
PAVIMENTO FLEXIBLE DE LA VÍA QUIROGA-LAGUNA DE CUICOCHA”**

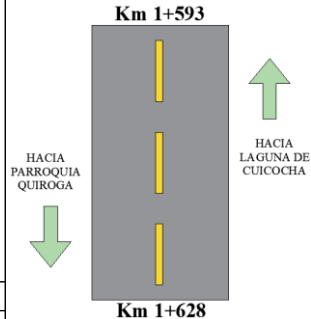
HOJA DE REGISTRO POR UNIDAD DE MUESTRA ÍNDICE DE CONDICIÓN DEL PAVIMENTO FLEXIBLE (PCI)																									
NOMBRE DE LA VÍA: Laguna de Cuicocha-Parroquia Quiroga FECHA Y HORA: 29/04/2022 09:30am EVALUADO POR: Karina Andrade CONDICIÓN CLIMÁTICA: Soleado N° UNIDAD DE MUESTRA: U-4										LONGITUD DE MUESTRA (m): 35,40 m ANCHO DE CALZADA MUESTRA (m): 6,50 m ABSCISA INICIAL (Km): 1+593 ABSCISA FINAL (Km): 1+628 ÁREA UNIDAD DE MUESTRA (m²): 230,10 m²																		
TIPOS DE FALLAS															ESQUEMA

NIVEL DE SEVERIDAD																												
Baja - Low (L)							Media - Medium (M)							Alta - High (H)														
TIPO FALLA	NIVEL SEVERIDAD	UNIDAD	CANTIDAD PARCIAL																	TOTAL	%DENSIDAD	VALOR DEDUCIDO						
2	L	m	6,00	0,80	0,80	3,00	2,00	1,20	2,90	1,80	3,00															21,50	9,34	7,0
4	H	m	35,40	35,40																						70,80	30,77	39,0

7	L	m²	0,28																							0,28	0,12	0,0
13	L	u	1,00	1,00																						2,00	0,87	18,0
14	L	m²	0,35																							0,35	0,15	3,0
18	L	m	35,40	35,40																						70,80	30,77	11,0
																									VDT	78,00

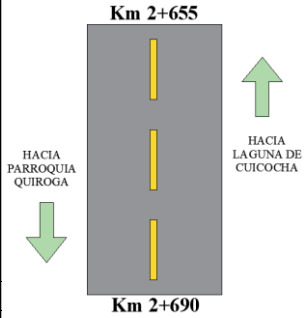
HOJA DE REGISTRO POR UNIDAD DE MUESTRA ÍNDICE DE CONDICIÓN DEL PAVIMENTO FLEXIBLE (PCI)																													
NOMBRE DE LA VÍA: Laguna de Cuicocha-Parroquia Quiroga FECHA Y HORA: 29/04/2022 10:30am EVALUADO POR: Karina Andrade CONDICIÓN CLIMÁTICA: Soleado N° UNIDAD DE MUESTRA: U-6											LONGITUD DE MUESTRA (m): 35,40 m ANCHO DE CALZADA MUESTRA (m): 6,50 m ABSCISA INICIAL (Km): 2+655 ABSCISA FINAL (Km): 2+690 ÁREA UNIDAD DE MUESTRA (m²): 230,10 m²																					
TIPOS DE FALLAS											ESQUEMA

NIVEL DE SEVERIDAD																																
Baja - Low (L)								Media - Medium (M)								Alta - High (H)																
TIPO FALLA	NIVEL SEVERIDAD	UNIDAD	CANTIDAD PARCIAL																		TOTAL	%DENSIDAD	VALOR DEDUCIDO									
1	L	m²	1,28	1,17	0,32																		2,77	1,20	12,0							
2	L	m	2,70	2,30	0,55	2,00	0,75	0,75	2,50	1,30	0,60													13,45	5,85	5,0

2	M	m	3,15	1,65	2,10	2,80	8,70																	18,40	8,00	6,0						
4	H	m	35,40	35,40																				70,80	30,77	39,0						
7	L	m²	0,81	1,13																				1,93	0,84	3,0						
13	H	u	1,00																					1,00	0,43	37,0						
14	L	m²	0,33	0,48	0,69																			1,49	0,65	1,0						
14	M	m²	1,04																					1,04	0,45	7,0						
15	L	m²	3,60																					3,60	1,56	0,0						
18	L	m	35,40	35,40																				70,80	30,77	11,0						
																							VDT	121,00

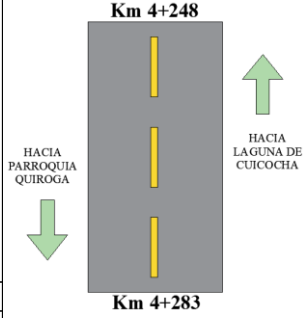
HOJA DE REGISTRO POR UNIDAD DE MUESTRA ÍNDICE DE CONDICIÓN DEL PAVIMENTO FLEXIBLE (PCI)																						
NOMBRE DE LA VÍA: Laguna de Cuicocha-Parroquia Quiroga FECHA Y HORA: 29/04/2022 12:00am EVALUADO POR: Karina Andrade CONDICIÓN CLIMÁTICA: Soleado N° UNIDAD DE MUESTRA: U-9										LONGITUD DE MUESTRA (m): 35,40 m ANCHO DE CALZADA MUESTRA (m): 6,50 m ABSCISA INICIAL (Km): 4+248 ABSCISA FINAL (Km): 4+283 ÁREA UNIDAD DE MUESTRA (m²): 230,10 m²															
TIPOS DE FALLAS																ESQUEMA

NIVEL DE SEVERIDAD																									
Baja - Low (L)							Media - Medium (M)							Alta - High (H)											
TIPO FALLA	NIVEL SEVERIDAD	UNIDAD	CANTIDAD PARCIAL																		TOTAL	%DENSIDAD	VALOR DEDUCIDO		
1	M	m²	3,00	4,56	1,90	1,43	3,99	12,18															27,06	11,76	47,0
1	H	m²	6,38																				6,38	2,77	45,0

4	H	m	35,40	35,40																			70,80	30,77	39,0
6	L	m²	3,60	2,56	2,64																		8,80	3,82	17,0
13	H	u	1,00	1,00	1,00	1,00	1,00	1,00	1,00	1,00	1,00	1,00	1,00										11,00	4,78	88,0
14	L	m²	2,97	3,34	2,98	1,80	1,22	1,30	12,75	1,43	6,40	4,03											38,20	16,60	20,0
14	M	m²	0,96	1,51																			2,47	1,07	10,0
18	M	m	35,40	35,40																			70,80	30,77	18,0
																						VDT	284,00

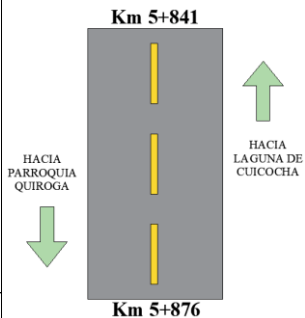
HOJA DE REGISTRO POR UNIDAD DE MUESTRA ÍNDICE DE CONDICIÓN DEL PAVIMENTO FLEXIBLE (PCI)																					
NOMBRE DE LA VÍA: Laguna de Cuicocha-Parroquia Quiroga FECHA Y HORA: 03/05/2022 08:30am EVALUADO POR: Karina Andrade CONDICIÓN CLIMÁTICA: Soleado N° UNIDAD DE MUESTRA: U-12										LONGITUD DE MUESTRA (m): 35,40 m ANCHO DE CALZADA MUESTRA (m): 6,50 m ABSCISA INICIAL (Km): 5+841 ABSCISA FINAL (Km): 5+876 ÁREA UNIDAD DE MUESTRA (m²): 230,10 m²														
TIPOS DE FALLAS															ESQUEMA

NIVEL DE SEVERIDAD																								
Baja - Low (L)							Media - Medium (M)							Alta - High (H)										
TIPO FALLA	NIVEL SEVERIDAD	UNIDAD	CANTIDAD PARCIAL																		TOTAL	%DENSIDAD	VALOR DEDUCIDO	
1	M	m²	4,20	3,14	2,00	5,10	6,00	10,00	2,40													32,84	14,27	50,0
1	H	m²	5,55																			5,55	2,41	43,0

2	L	m	0,95	1,40	1,15	1,20																4,70	2,04	1,0
2	M	m	1,40																			1,40	0,61	1,0
4	M	m	35,40	35,40																		70,80	30,77	23,0
13	H	u	1,00	1,00																		2,00	0,87	49,0
14	M	m²	4,59																			4,59	1,99	4,0
18	L	m	35,40	35,40																		70,80	30,77	11,0
																						VDT	182,00

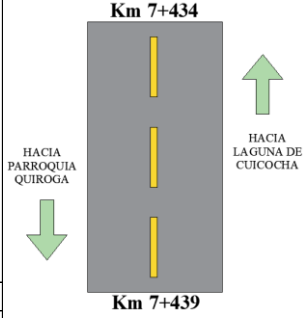
HOJA DE REGISTRO POR UNIDAD DE MUESTRA ÍNDICE DE CONDICIÓN DEL PAVIMENTO FLEXIBLE (PCI)																								
NOMBRE DE LA VÍA: Laguna de Cuicocha-Parroquia Quiroga FECHA Y HORA: 03/05/2022 10:00am EVALUADO POR: Karina Andrade CONDICIÓN CLIMÁTICA: Soleado N° UNIDAD DE MUESTRA: U-15										LONGITUD DE MUESTRA (m): 35,40 m ANCHO DE CALZADA MUESTRA (m): 6,50 m ABSCISA INICIAL (Km): 7+434 ABSCISA FINAL (Km): 7+469 ÁREA UNIDAD DE MUESTRA (m²): 230,10 m²																	
TIPOS DE FALLAS															ESQUEMA

NIVEL DE SEVERIDAD																											
Baja - Low (L)							Media - Medium (M)							Alta - High (H)													
TIPO FALLA	NIVEL SEVERIDAD	UNIDAD	CANTIDAD PARCIAL																	TOTAL	%DENSIDAD	VALOR DEDUCIDO					
1	L	m²	13,50																						13,50	5,87	27,0
1	M	m²	1,40	17,55	5,17	1,00																			25,12	10,92	47,0

2	M	m	2,30	1,55	0,65																				4,50	1,96	5,0
2	H	m	1,05																						1,05	0,46	4,0
3	M	m²	3,26	5,40																					8,66	3,76	9,0
4	L	m	35,40																						35,40	15,38	7,0
13	H	u	1,00	1,00	1,00	1,00																			4,00	1,74	64,0
14	L	m²	0,98																						0,98	0,43	1,0
18	L	m	35,40																						35,40	15,38	6,0
																							VDT	170,00

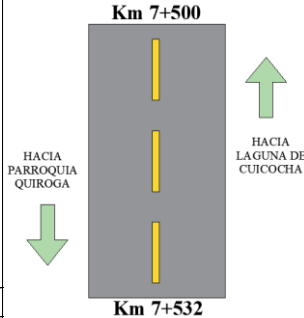
HOJA DE REGISTRO POR UNIDAD DE MUESTRA ÍNDICE DE CONDICIÓN DEL PAVIMENTO FLEXIBLE (PCI)																							
NOMBRE DE LA VÍA: Laguna de Cuicocha-Parroquia Quiroga FECHA Y HORA: 03/05/2022 10:30am EVALUADO POR: Karina Andrade CONDICIÓN CLIMÁTICA: Soleado N° UNIDAD DE MUESTRA: U-16											LONGITUD DE MUESTRA (m): 31,50 m ANCHO DE CALZADA MUESTRA (m): 7,30 m ABSCISA INICIAL (Km): 7+500 ABSCISA FINAL (Km): 7+532 ÁREA UNIDAD DE MUESTRA (m²): 229,95 m²															
TIPOS DE FALLAS																ESQUEMA

NIVEL DE SEVERIDAD																										
Baja - Low (L)								Media - Medium (M)								Alta - High (H)										
TIPO FALLA	NIVEL SEVERIDAD	UNIDAD	CANTIDAD PARCIAL																		TOTAL	%DENSIDAD	VALOR DEDUCIDO			
1	M	m²	3,20																					3,20	1,39	24,0
2	L	m	1,30	2,40	1,60	2,00	1,10	1,85	0,65	0,60	0,60	1,50	0,80											14,40	6,26	5,0

2	M	m	1,75	1,55	2,25	1,60	0,70	0,55	1,45	1,60	1,05	1,30												13,80	6,00	13,0
2	H	m	4,60																					4,60	2,00	14,0
3	L	m²	4,20	1,43																				5,63	2,45	3,0
4	L	m	31,50																					31,50	13,70	6,0
13	H	u	1,00																					1,00	0,43	37,0
14	L	m²	1,84																					1,84	0,80	2,0
15	L	m²	12,00																					12,00	5,22	14,0
18	L	m	31,50																					31,50	13,70	5,0
																		VDT	123,00

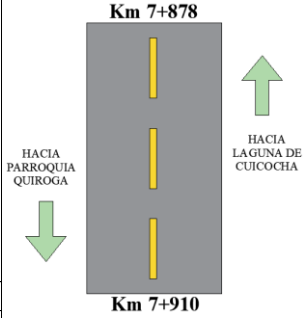
HOJA DE REGISTRO POR UNIDAD DE MUESTRA ÍNDICE DE CONDICIÓN DEL PAVIMENTO FLEXIBLE (PCI)																				
NOMBRE DE LA VÍA: Laguna de Cuicocha-Parroquia Quiroga FECHA Y HORA: 03/05/2022 11:30am EVALUADO POR: Karina Andrade CONDICIÓN CLIMÁTICA: Soleado N° UNIDAD DE MUESTRA: U-18										LONGITUD DE MUESTRA (m): 31,50 m ANCHO DE CALZADA MUESTRA (m): 7,30 m ABSCISA INICIAL (Km): 7+878 ABSCISA FINAL (Km): 7+910 ÁREA UNIDAD DE MUESTRA (m²): 229,95 m²													
TIPOS DE FALLAS																	ESQUEMA

NIVEL DE SEVERIDAD																							
Baja - Low (L)							Media - Medium (M)							Alta - High (H)									
TIPO FALLA	NIVEL SEVERIDAD	UNIDAD	CANTIDAD PARCIAL																	TOTAL	%DENSIDAD	VALOR DEDUCIDO	
1	L	m²	6,60																		6,60	2,87	19,0
1	M	m²	2,10	3,10	3,83																9,03	3,92	35,0
2	L	m	3,20	1,50	2,70	3,10	3,50	0,90	1,40	4,10	2,80	2,70	3,10	1,95	3,15	2,65					36,75	15,98	11,0

2	M	m	5,55	3,25	1,25	1,90	0,90	2,80	1,60												17,25	7,50	15,0
2	H	m	3,25																		3,25	1,41	10,0
3	M	m²	18,90	13,52																	32,42	14,10	18,0
4	H	m	31,50																		31,50	13,70	28,0
13	L	u	1,00	1,00	1,00	1,00															4,00	1,74	28,0
14	L	m²	5,44																		5,44	2,37	5,0
14	M	m²	0,28	0,33	17,00	0,24															17,85	7,76	28,0
18	L	m	31,50																		31,50	13,70	5,0
																					VDT	202,00

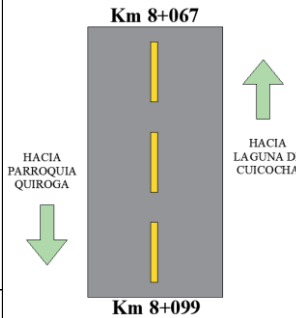
HOJA DE REGISTRO POR UNIDAD DE MUESTRA ÍNDICE DE CONDICIÓN DEL PAVIMENTO FLEXIBLE (PCI)																							
NOMBRE DE LA VÍA: Laguna de Cuicocha-Parroquia Quiroga FECHA Y HORA: 03/05/2022 12:00am EVALUADO POR: Karina Andrade CONDICIÓN CLIMÁTICA: Soleado N° UNIDAD DE MUESTRA: U-19										LONGITUD DE MUESTRA (m): 31,50 m ANCHO DE CALZADA MUESTRA (m): 7,30 m ABSCISA INICIAL (Km): 8+067 ABSCISA FINAL (Km): 8+099 ÁREA UNIDAD DE MUESTRA (m²): 229,95 m²																
TIPOS DE FALLAS																		ESQUEMA

NIVEL DE SEVERIDAD																										
Baja - Low (L)							Media - Medium (M)							Alta - High (H)												
TIPO FALLA	NIVEL SEVERIDAD	UNIDAD	CANTIDAD PARCIAL																		TOTAL	%DENSIDAD	VALOR DEDUCIDO			
1	L	m²	9,60	7,70	2,68	3,72	4,65																	28,35	12,33	35,0
2	L	m	0,90	0,75	1,50	2,90	3,00	1,85	3,40	2,15	1,05	0,95	0,85	3,10	2,45	1,70								26,55	11,55	8,0

2	M	m	3,20	2,50	1,90	1,15	3,15	2,80	3,00	1,85	1,60	2,70	1,40											25,25	10,98	18,0
2	H	m	6,55	4,15																				10,70	4,65	22,0
3	L	m²	17,60	12,45																				30,05	13,07	9,0
3	M	m²	10,13																					10,13	4,40	10,0
14	M	m²	1,80																					1,80	0,78	8,0
																		VDT		110,00

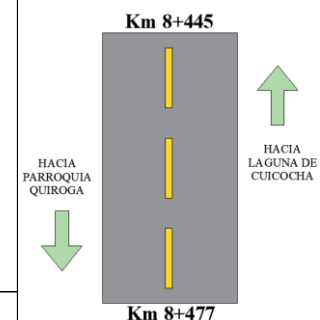
ESQUEMA

TIPO FALLA			NIVEL DE SEVERIDAD																	TOTAL	%DENSIDAD	VALOR DEDUCIDO				
			Baja - Low (L)					Media - Medium (M)					Alta - High (H)													
TIPO FALLA	NIVEL SEVERIDAD	UNIDAD	CANTIDAD PARCIAL																							
1	M	m ²	5,63	3,30	3,05	4,29																	16,27	7,07	43,0	
1	L	m ²	4,28	1,47	4,34	2,42																	12,50	5,44	27,0	
2	M	m	2,45	1,20	1,85	3,15	2,45	1,20	1,85	3,15	1,35	0,95	1,00	1,45	3,10	1,40	1,85							28,40	12,35	19,0
2	L	m	2,50	2,45	1,20	1,85	3,15	0,95	1,00	1,10	2,80	1,20	1,45	2,15										21,80	9,48	8,0
3	M	m ²	110,25	15,00																			125,25	54,47	35,0	
3	L	m ²	8,40																				8,40	3,65	4,0	
7	H	m ²	3,00	3,98																			6,98	3,03	50,0	
																								VDT	186,00

Número valores deducidos > 2 (q) = 7

Mayor valor deducido (HDV) = 50

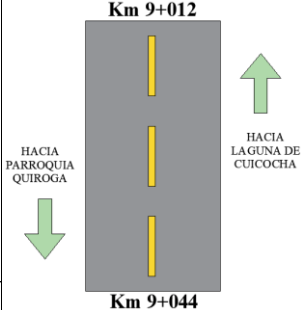
HOJA DE REGISTRO POR UNIDAD DE MUESTRA ÍNDICE DE CONDICIÓN DEL PAVIMENTO FLEXIBLE (PCI)																									
NOMBRE DE LA VÍA: Laguna de Cuicocha-Parroquia Quiroga FECHA Y HORA: 04/05/2022 09:30am EVALUADO POR: Karina Andrade CONDICIÓN CLIMÁTICA: Soleado N° UNIDAD DE MUESTRA: U-24										LONGITUD DE MUESTRA (m): 31,50 m ANCHO DE CALZADA MUESTRA (m): 7,30 m ABSCISA INICIAL (Km): 9+012 ABSCISA FINAL (Km): 9+044 ÁREA UNIDAD DE MUESTRA (m²): 229,95 m²																		
TIPOS DE FALLAS															ESQUEMA

NIVEL DE SEVERIDAD																												
Baja - Low (L)							Media - Medium (M)							Alta - High (H)														
TIPO FALLA	NIVEL SEVERIDAD	UNIDAD	CANTIDAD PARCIAL																	TOTAL	%DENSIDAD	VALOR DEDUCIDO						
1	L	m²	15,98	14,40																					30,38	13,21	35,0	
2	L	m	1,75	1,10	0,40	1,60	2,40	1,40	2,15	1,55	2,05	1,95	1,90	1,70	2,05	2,00	2,50	1,00	2,30							29,80	12,96	9,0

2	M	m	3,20	1,85	4,50	2,40	4,20	2,00																		18,15	7,89	15,0
3	L	m²	28,80	22,88																						51,68	22,47	4,0
4	M	m	31,50	31,50																						63,00	27,40	23,0
																								VDT		86,00

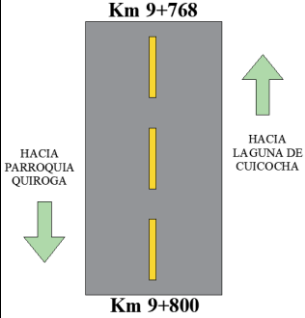
HOJA DE REGISTRO POR UNIDAD DE MUESTRA ÍNDICE DE CONDICIÓN DEL PAVIMENTO FLEXIBLE (PCI)																								
NOMBRE DE LA VÍA: Laguna de Cuicocha-Parroquia Quiroga FECHA Y HORA: 04/05/2022 11:30am EVALUADO POR: Karina Andrade CONDICIÓN CLIMÁTICA: Soleado N° UNIDAD DE MUESTRA: U-28										LONGITUD DE MUESTRA (m): 31,50 m ANCHO DE CALZADA MUESTRA (m): 7,30 m ABSCISA INICIAL (Km): 9+768 ABSCISA FINAL (Km): 9+800 ÁREA UNIDAD DE MUESTRA (m²): 229,95 m²																	
TIPOS DE FALLAS															ESQUEMA

NIVEL DE SEVERIDAD																											
Baja - Low (L)					Media - Medium (M)					Alta - High (H)																	
TIPO FALLA	NIVEL SEVERIDAD	UNIDAD	CANTIDAD PARCIAL																	TOTAL	%DENSIDAD	VALOR DEDUCIDO					
2	M	m	1,25	3,10	1,25	3,20	1,85	2,10	3,10	3,15	2,85	0,80	1,10	1,95	1,00	2,65									29,35	12,76	20,0

2	H	m	1,85	4,30	2,85	3,00	3,10																		15,10	6,57	26,0
4	M	m	31,50	31,50																					63,00	27,40	22,0
7	H	m²	3,11																						3,11	1,35	37,0
13	H	u	1,00	1,00	1,00	1,00																			4,00	1,74	64,0
13	M	u	1,00	1,00	1,00	1,00	1,00	1,00	1,00	1,00															8,00	3,48	58,0
13	H	u	1,00	1,00	1,00																				3,00	1,30	57,0
14	M	m²	2,25	0,24	0,96	0,67																			4,12	1,79	13,0
15	M	m²	0,42	0,61	0,75	0,50	0,36	1,60	0,78	0,68	0,50	0,30	0,85												7,34	3,19	12,0
																	VDT		309,00
