PONTIFICIA UNIVERSIDAD CATÓLICA DEL ECUADOR

EL RESIDUO, CRISIS Y DETERIORO DE LA ESPACIALIDAD RELIGIOSA:
INTERVENCIÓN EN EL SEMINARIO MAYOR, RE-CONFIGURACIÓN DEL
ESPACIO ABANDONADO.

VOLUMEN II

DIRECTOR: ARQ. JULIO CÉSAR OLEAS RUEDA

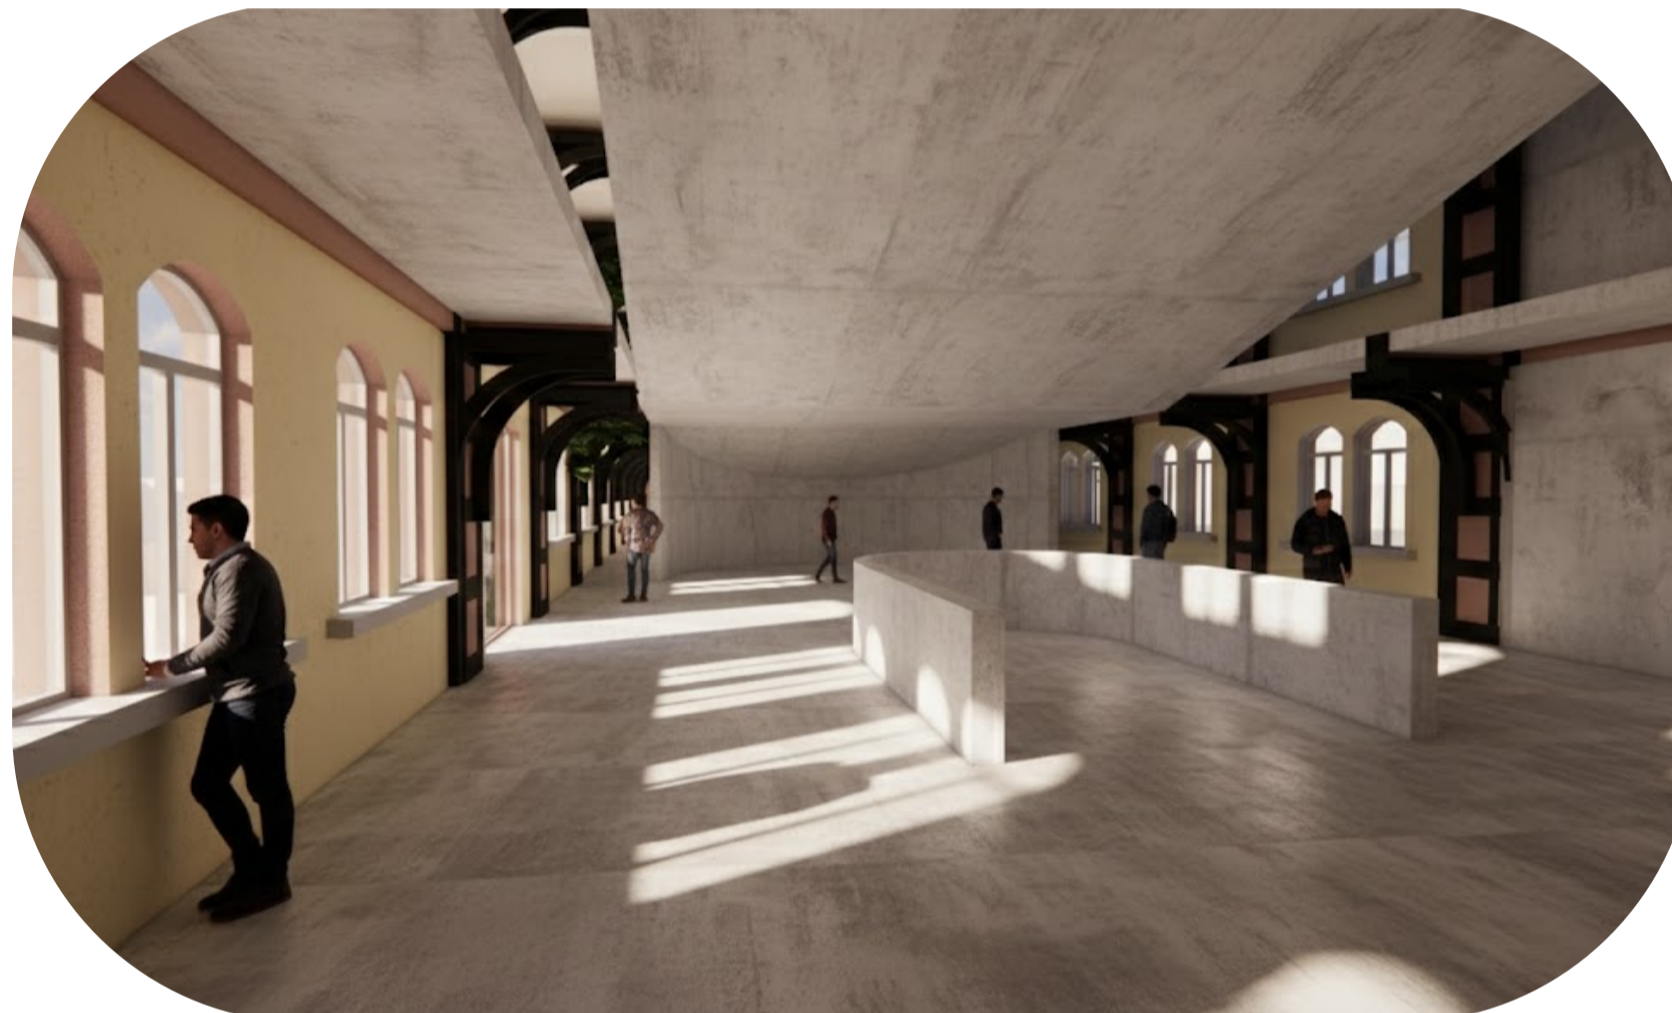
VISTA INTERIOR POR DEBAJO DEL AUDITORIO
