**PONTIFICIA UNIVERSIDAD CATÓLICA DEL ECUADOR**  
**FACULTAD DE INGENIERÍA**  
**ESCUELA DE CIVIL**

**DISERTACION PREVIA A LA OBTENCION DEL TÍTULO DE**  
**INGENIERO CIVIL**

**“PROCESO DE PLANEACIÓN DE LA INTERVENCIÓN**  
**TÉCNICA EN CONSTRUCCIONES AFECTADAS POR ACTOS**  
**VANDÁLICOS. CASO: INCENDIO DE EDIFICIO MATRIZ DE**  
**LA CONTRALORÍA GENERAL DEL ESTADO (EDIFICIO DE**  
**OFICINAS Y PARQUEADEROS), QUITO ECUADOR”**

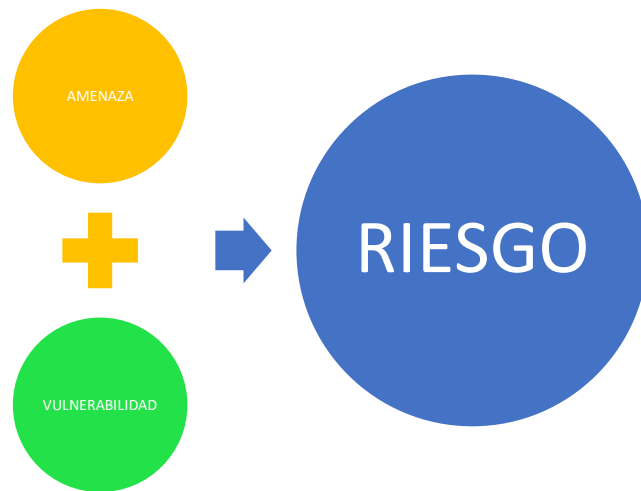
*Ilustración 6: Riesgo*  
Elaborado por: Sarah Alomoto

En síntesis, una amenaza es todo aquello que puede causar un daño. Si la estructura no está suficientemente preparada como para recibir la amenaza, la vulnerabilidad de la misma es alta por lo tanto el riesgo es alto. Pero si ocurre la amenaza y la estructura esta preparada para este evento el riesgo será bajo.

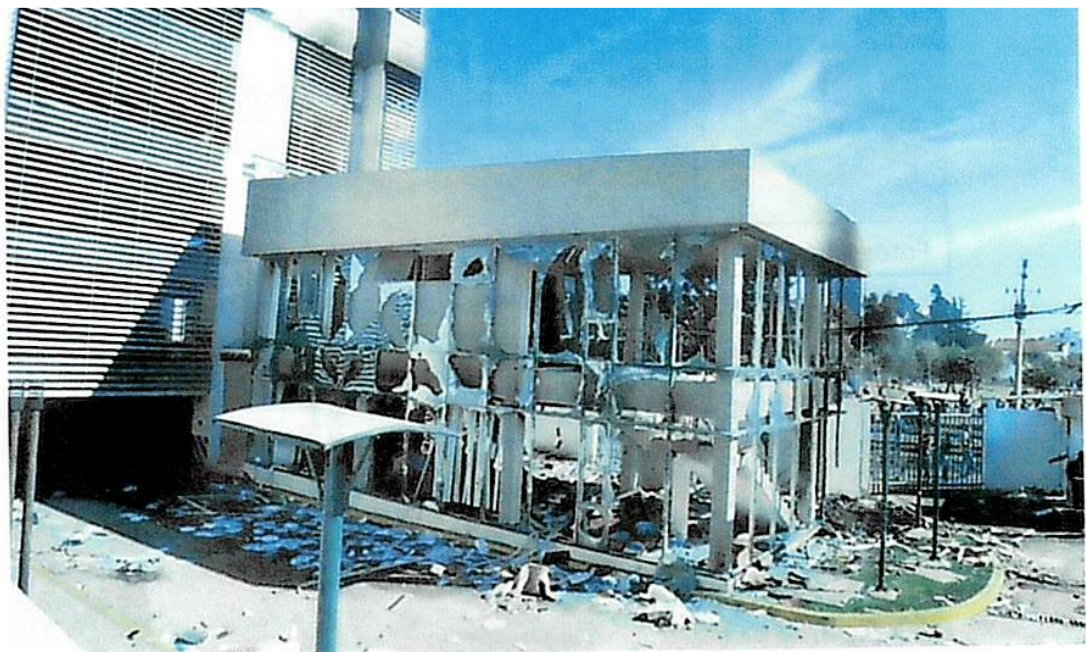
El incendio comenzó en la tarde de este día, debido a la dificultad de movilización los bomberos no pudieron llegar rápidamente. Los pisos de oficinas, fueron los más afectados, por la gran cantidad de material inflamable (hojas de papel, módulos de madera, entre otros) que en estos se almacena. El fuego se expandió fácilmente, muestra de esto es el daño evidente que se produjo en la infraestructura.

*Ilustración 10: Edificio de la Contraloría después del incendio*

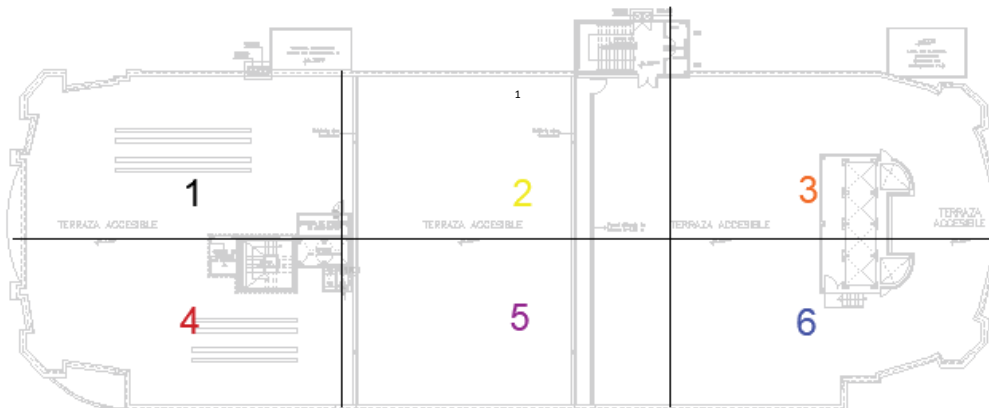
PLANTA TERRAZA/N+27.36

El registro fotográfico presentado se presenta por piso, adjunto un plano en el cual se divide por sectores para facilidad de identificación.

Terraza/N+27.36

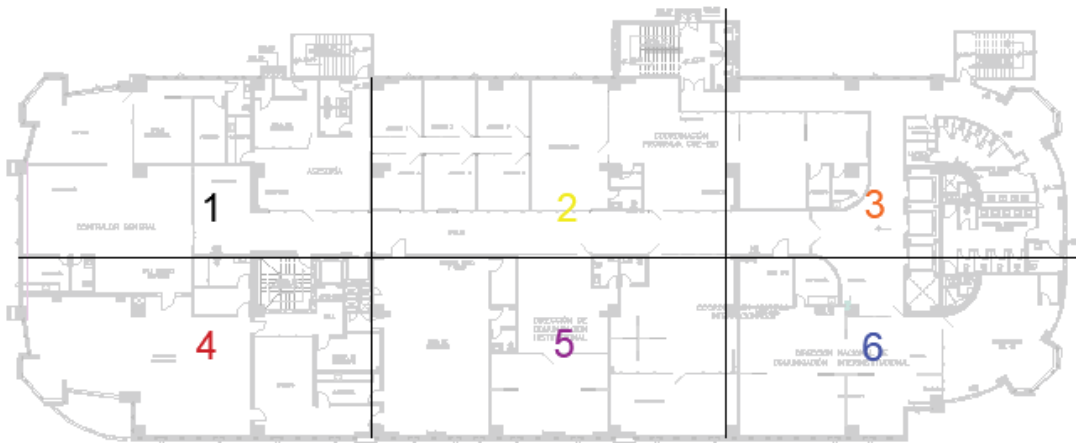
PLANTA SEPTIMO PISO/N+23.76

Séptimo Piso/N+23.76

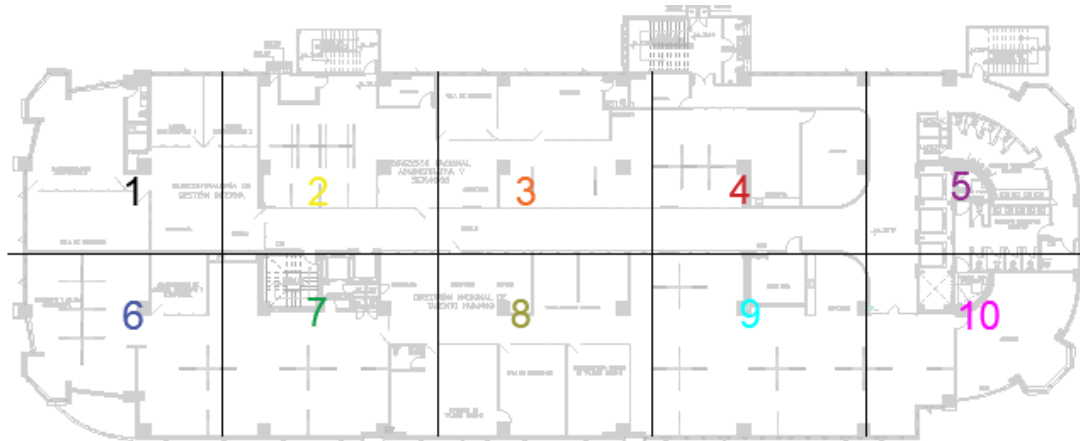
PLANTA SEXTO PISO/N+20.16

Sexto Piso/N+20.16

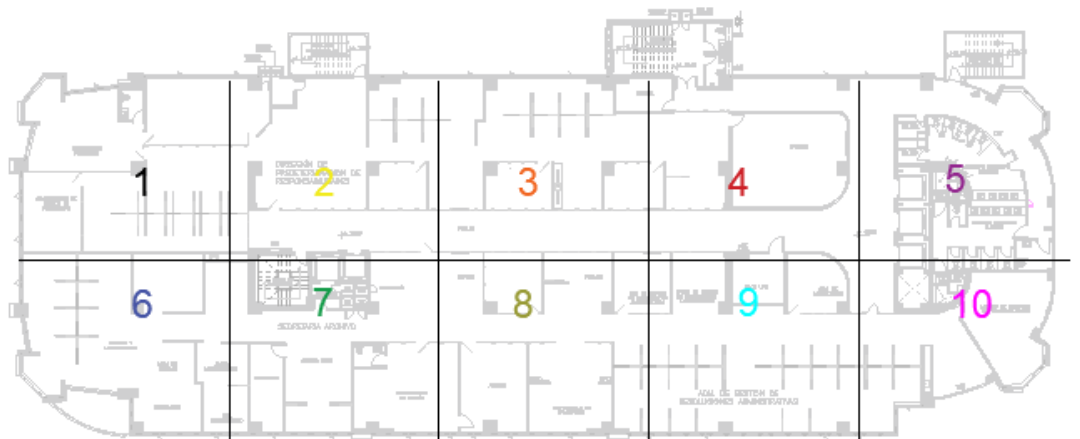
PLANTA QUINTO PISO/N+16.56

Quinto Piso/N+16.56

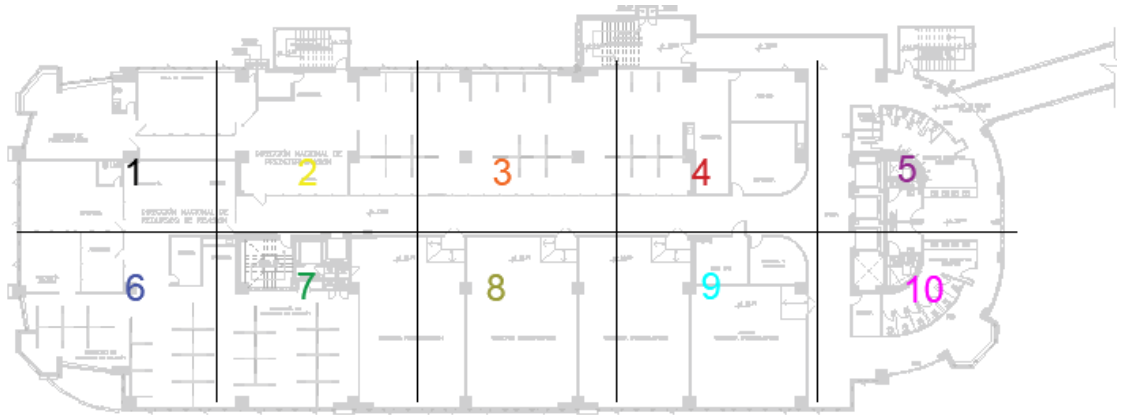
PLANTA CUARTO PISO/N+12.96

Cuarto Piso/N+12.96

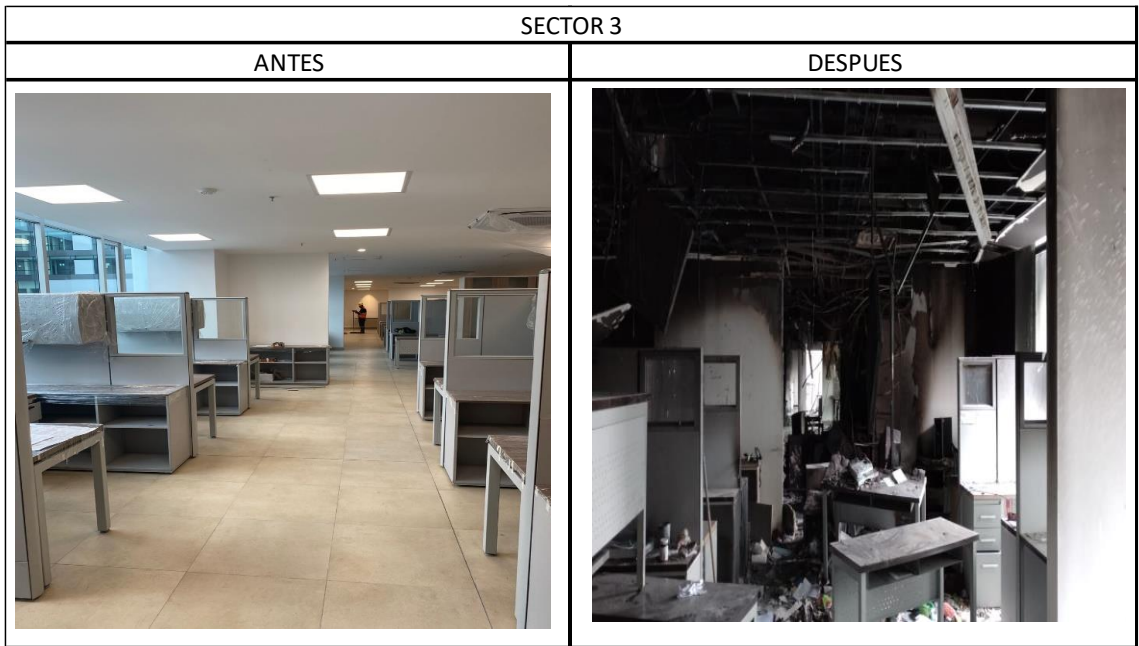
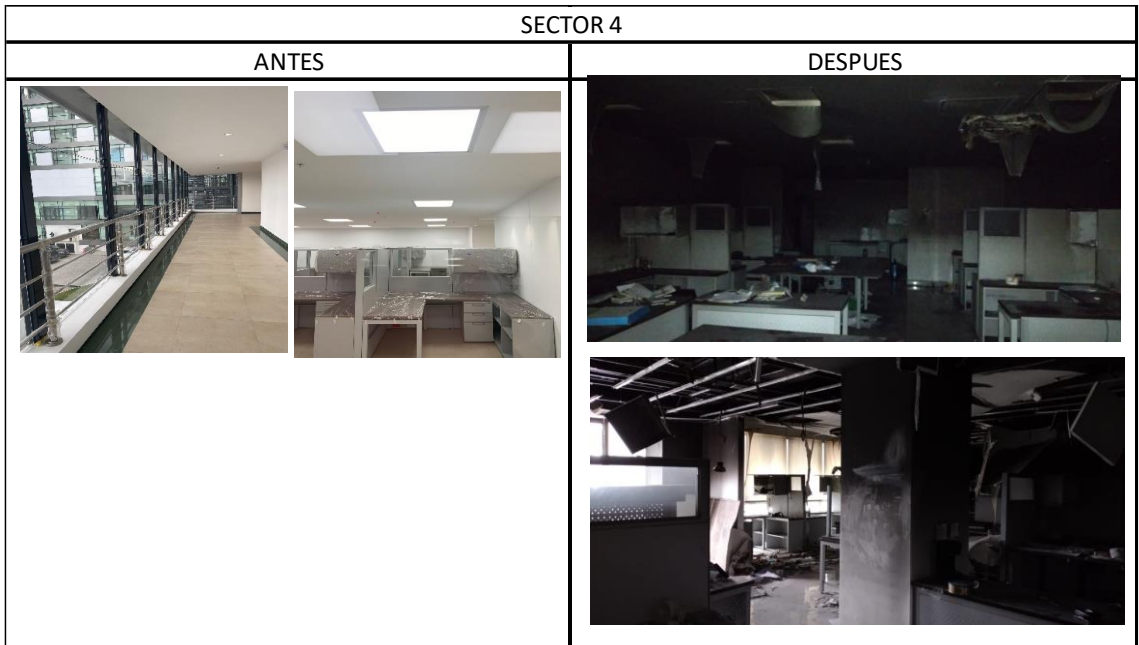
SECTOR 1	
ANTES	DESPUES

SECTOR 2	
ANTES	DESPUES

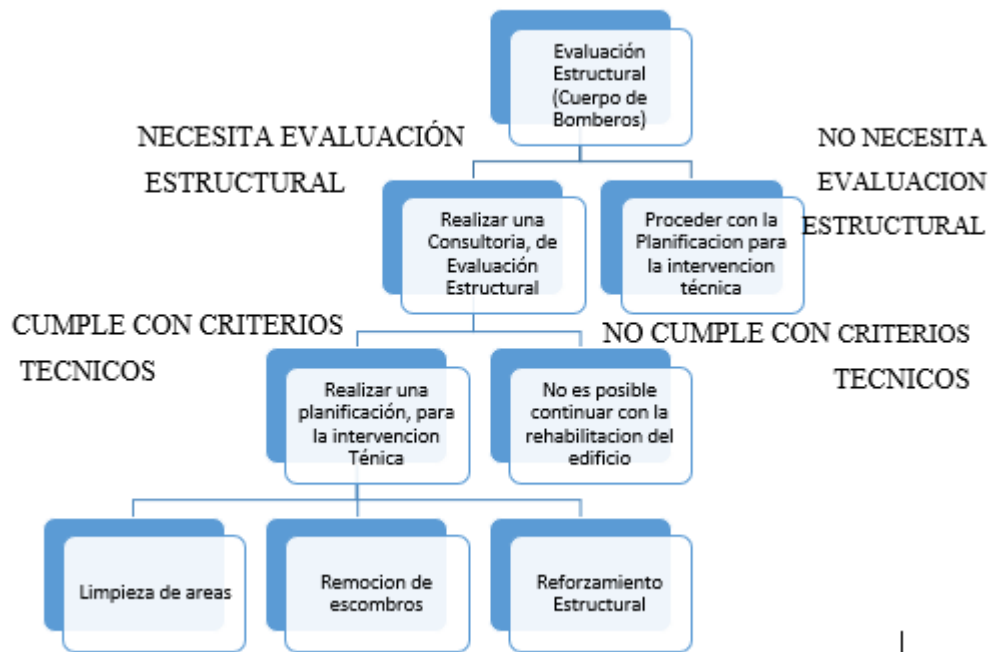
Ilustración 12: Protocolo de evaluación

Como se puede observar en la ilustración 12 todo el proceso de evaluación debe comenzar con la revisión de las propiedades técnicas de los elementos estructurales, una vez obtenido el visto bueno de la evaluación estructural se puede comenzar con la reconstrucción de la infraestructura.

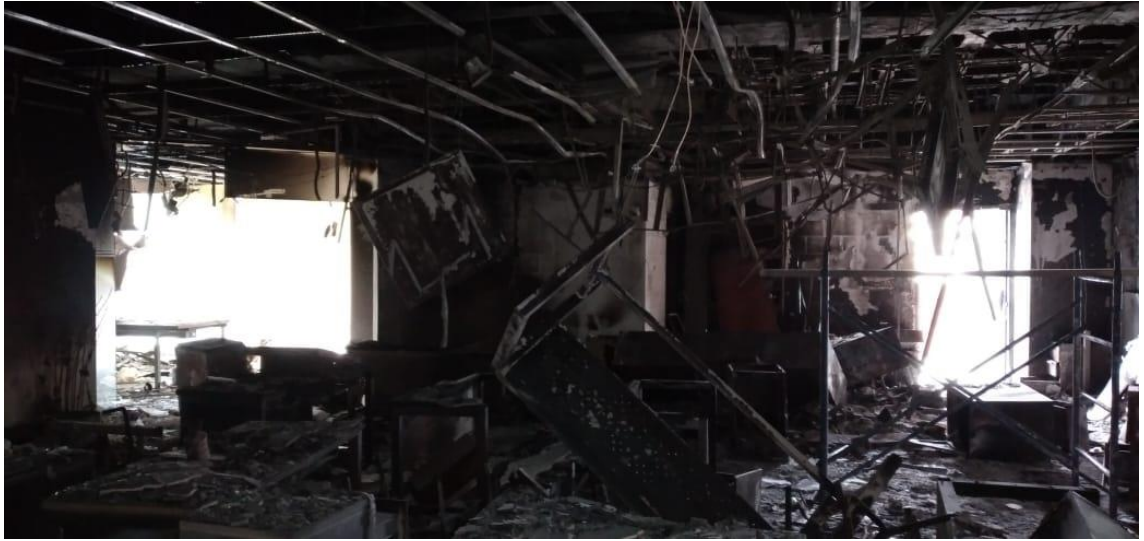
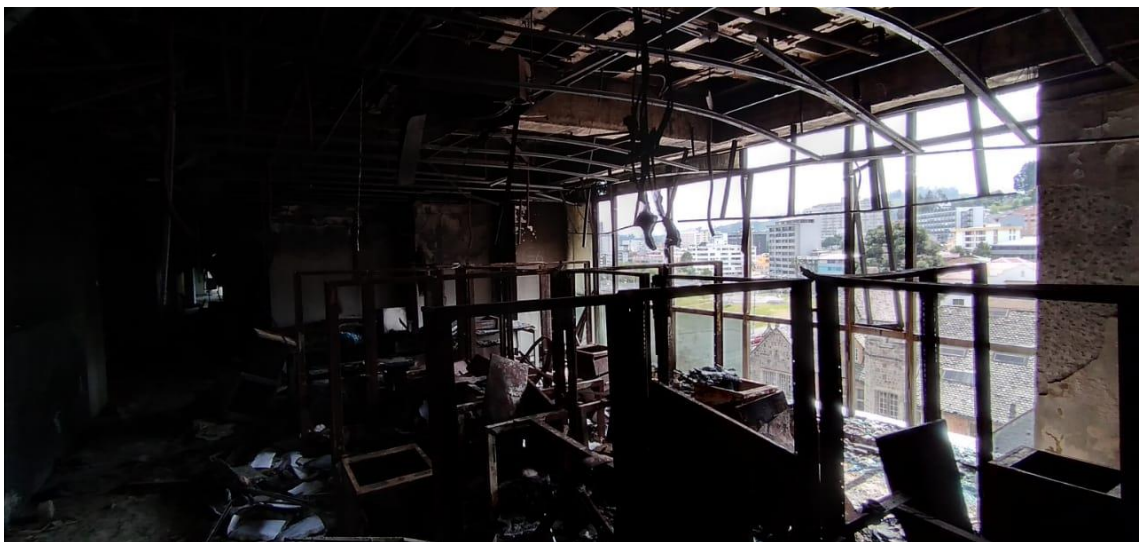
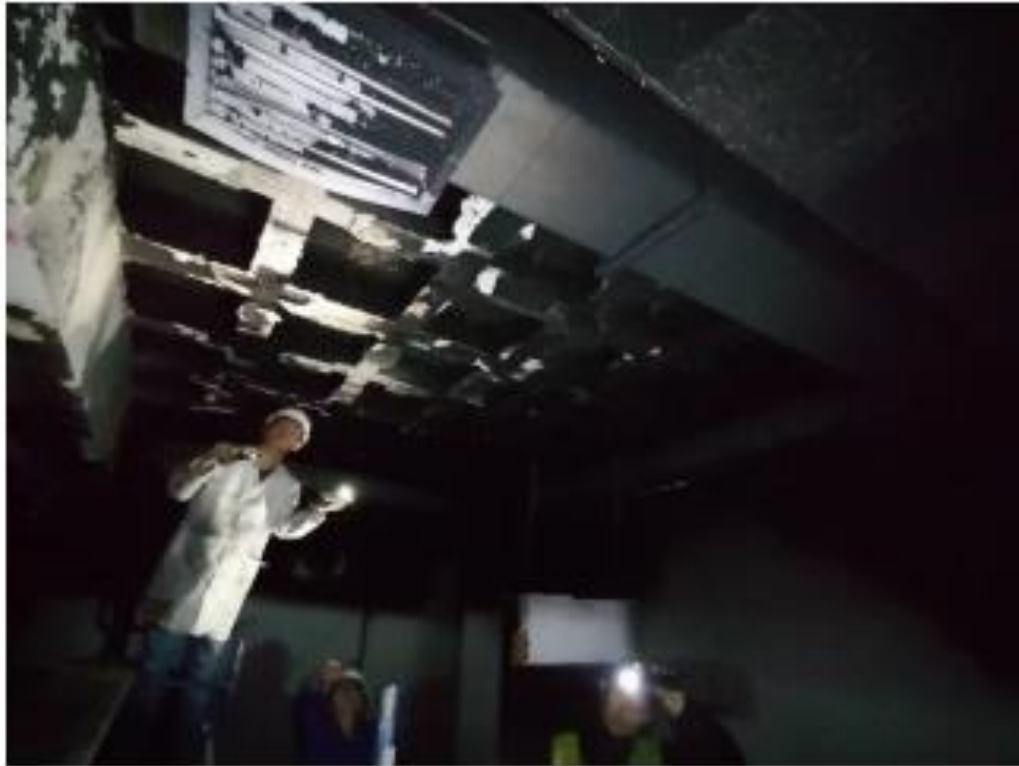
*Ilustración 13: Piso 4, zona altamente afectada por el incendio*  
Fuente: CEE

*Ilustración 14: Piso 5, zona afectada por el incendio*  
Fuente: CEE

*Ilustración 15: Piso 5, cajetines afectada por el incendio*

Se observa el daño no solo a nivel de mampostería y acabados, si no gran afección a la estructura. Necesidad de intervención técnica por parte de especialistas, múltiples sistemas afectados

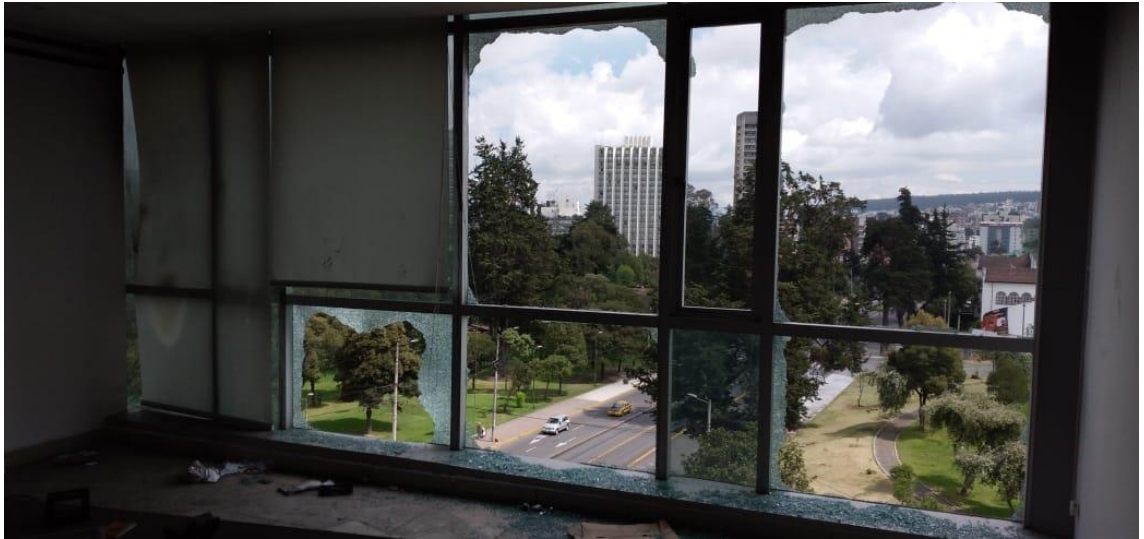
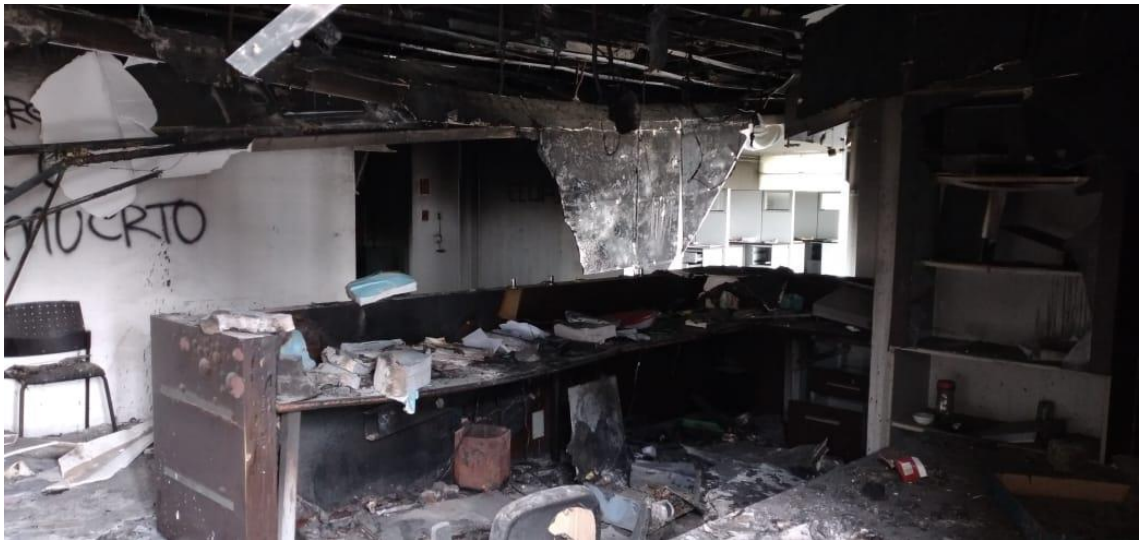
*Ilustración 16: Piso 5 lado norte, zona afectada por el incendio*  
Fuente: CEE

*Ilustración 17: Piso 4 zona afectada por el incendio*  
Fuente: CEE

Evidencia de incendio, afectación del calor a elementos, pero no notable daño estructural, necesidad de revisión técnica por parte de especialistas.

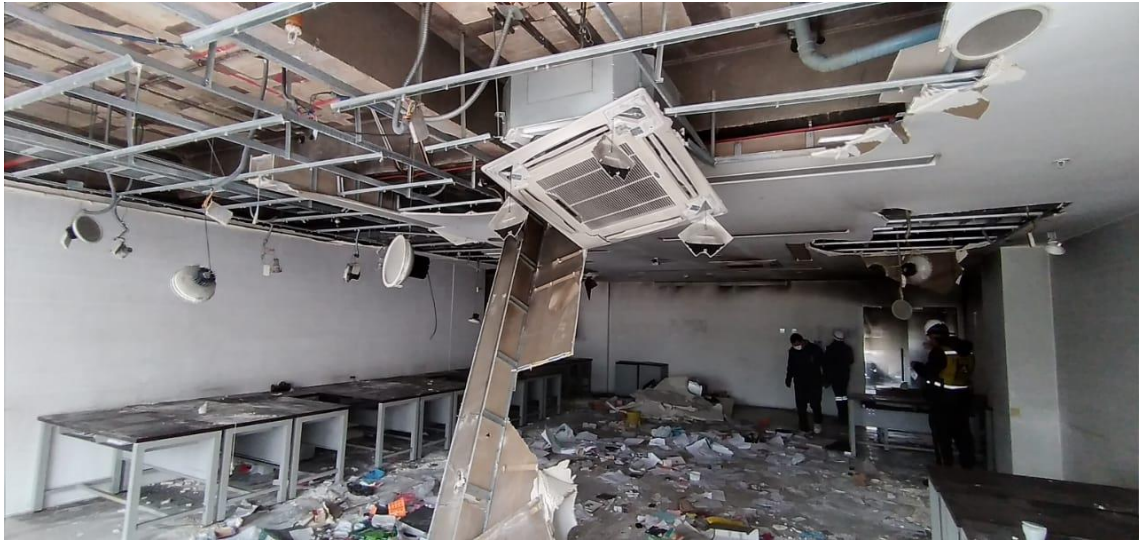
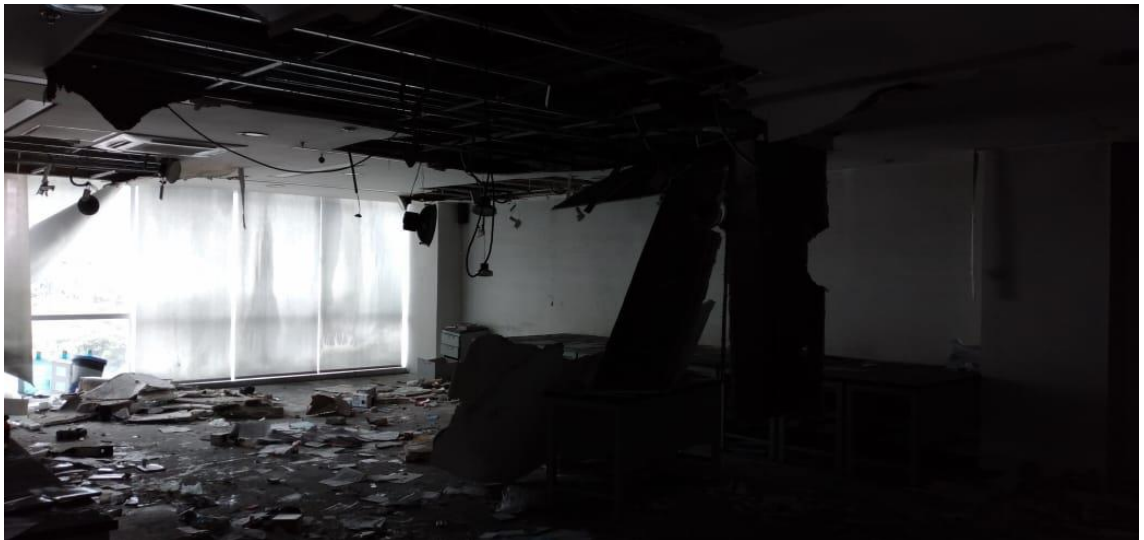
*Ilustración 18: Piso 4 oficinas afectadas por el incendio*  
Fuente: CEE

*Ilustración 19: Piso 4 vidrios de oficina que cedieron ante el calor*  
Fuente: CEE

Más que el daño por las llamas directas generadas por el incendio, se observa incidencia del calor, gran cantidad de hollín lo cual sería necesario su remoción para comprobar el estado de los componentes.

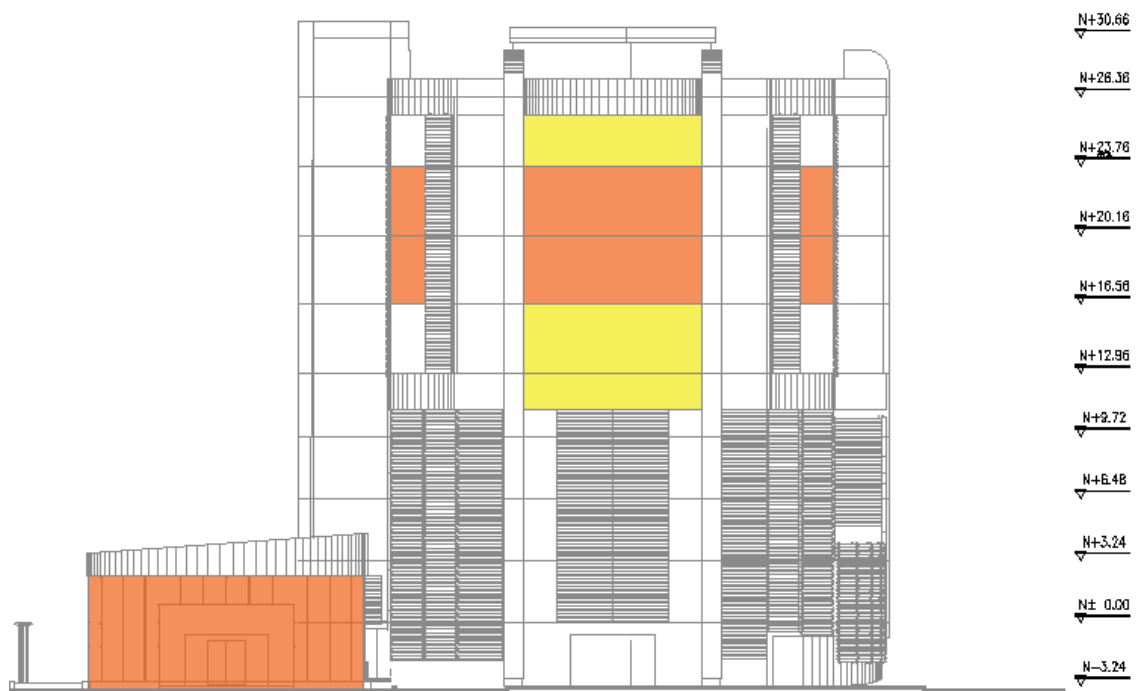
*Ilustración 20: evaluación inicial de daños vista frontal*

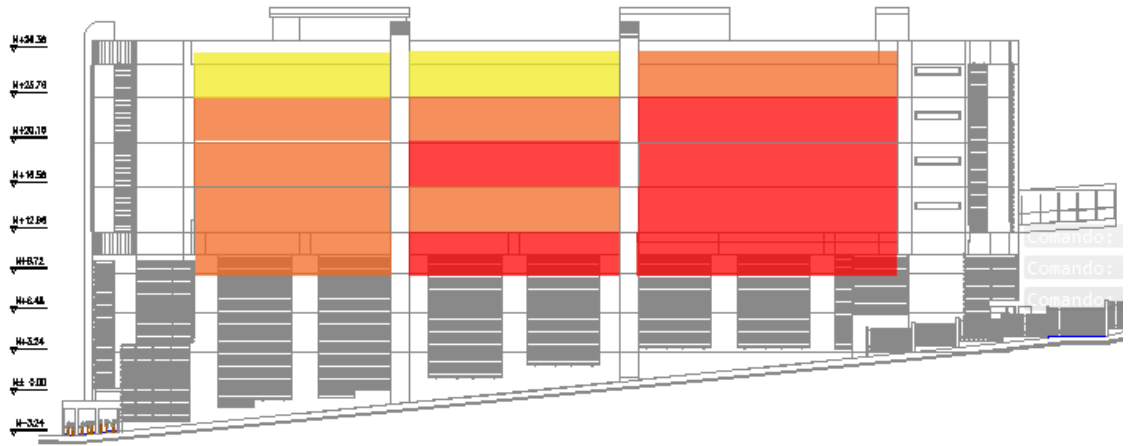
*Ilustración 21: evaluación inicial de daños vista lateral*

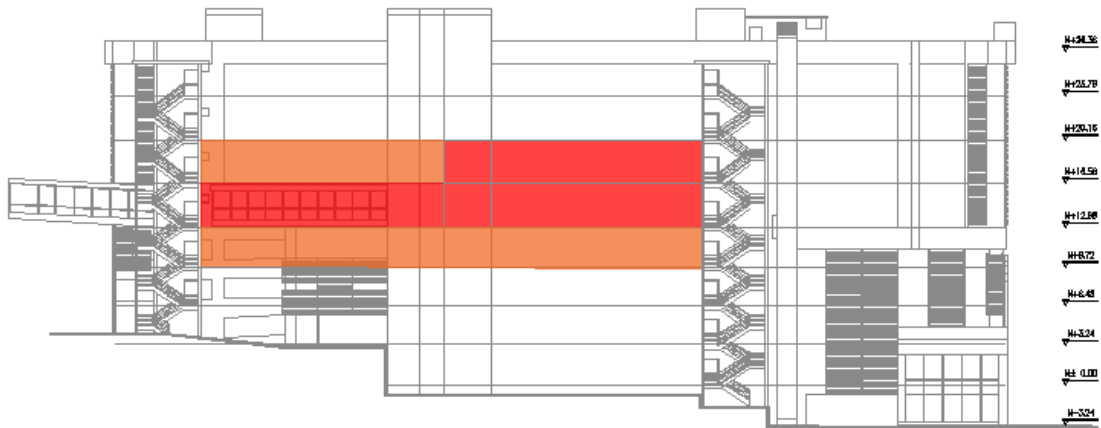
*Ilustración 22: evaluación inicial de daños vista lateral*

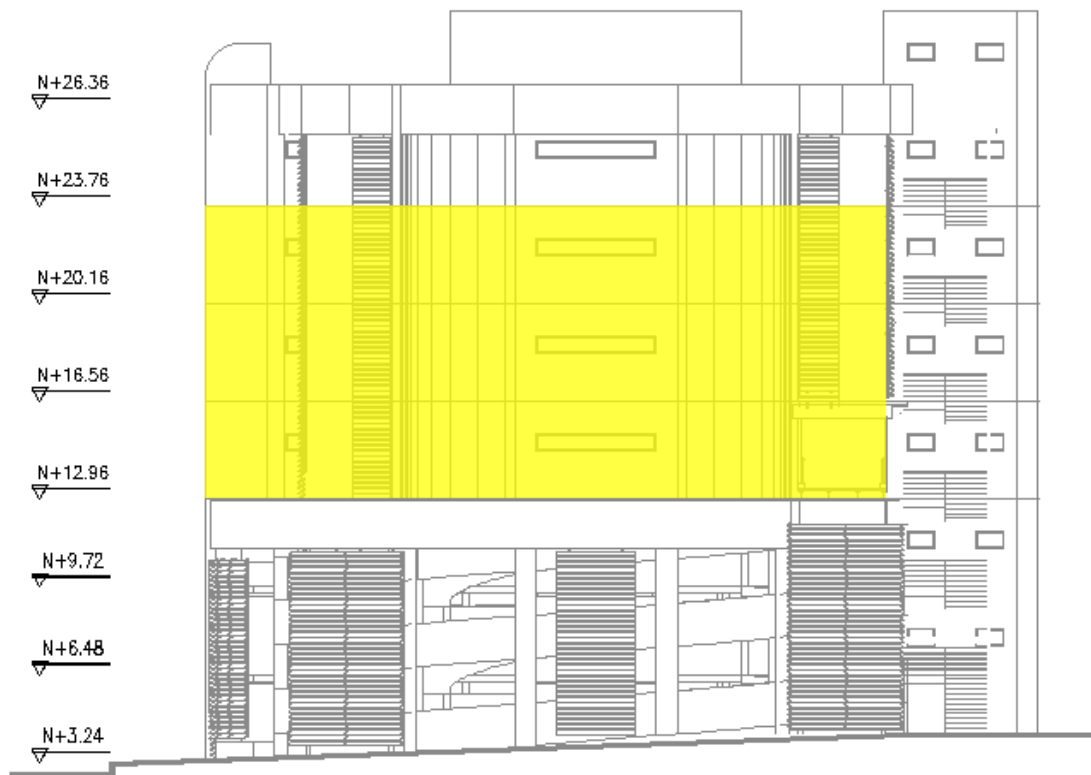
*Ilustración 23: evaluación inicial de daños vista posterior*  
Fuente: CEE

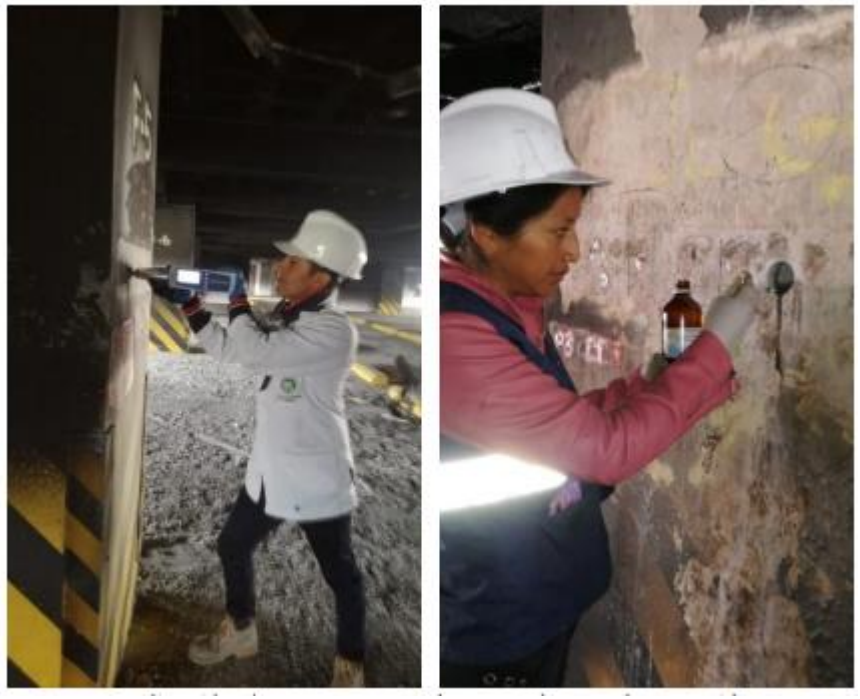
*Ilustración 24: Extracción de nucleos*  
Fuente: (Dirección de prevención y seguridad contra incendios , 2019)

Utilizado para medir de manera aproximada la resistencia a la compresión superficial en un elemento de hormigón, de acuerdo a la norma ASTM C805. Se utilizó el esclerómetro marca MATEST con una energía de impacto de 2,207 Joule (N-m) y un rango de medición: 10 hasta 120 N/mm<sup>2</sup>. Las superficies fueron preparadas previo al ensayo conforme especifica la normativa

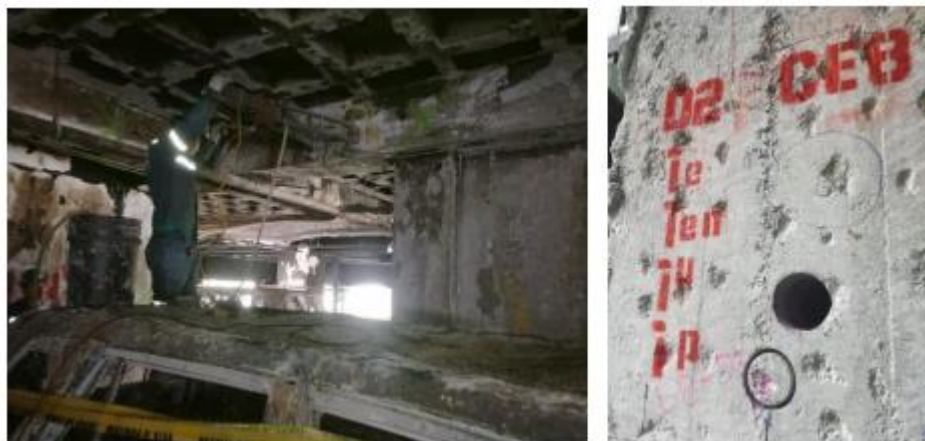
*Ilustración 25: Extracción de núcleos*

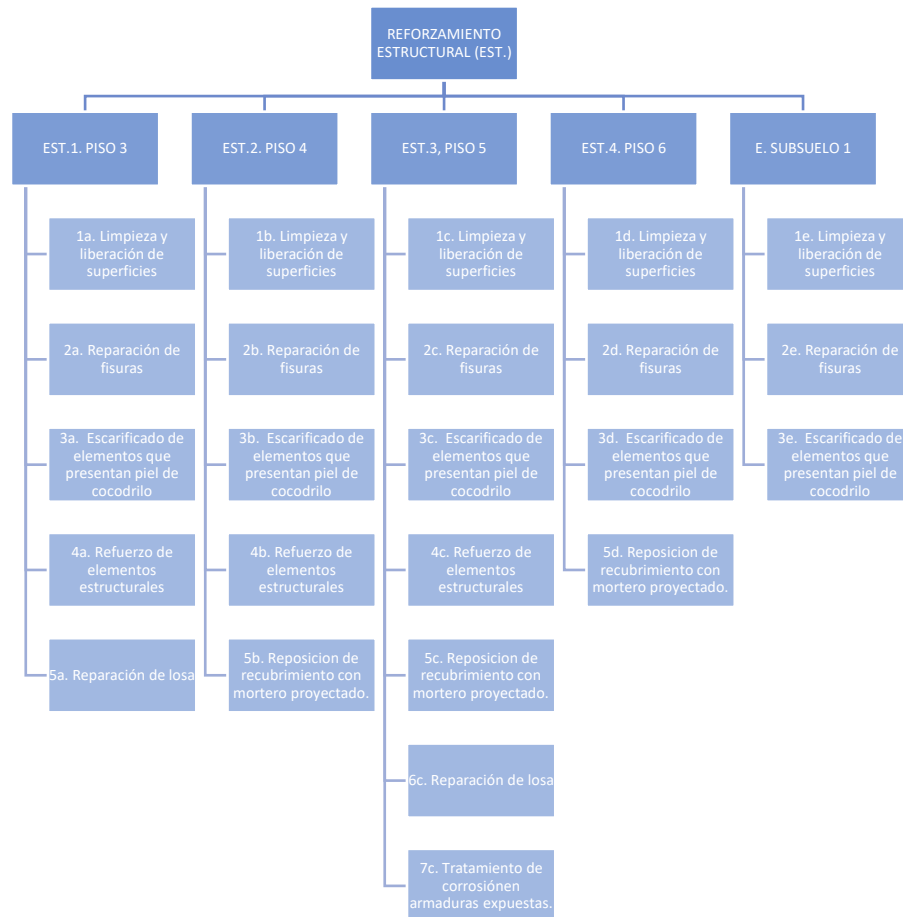
*Ilustración 32: EDT Reforzamiento Estructural*  
Elaborado por: Sarah Alomoto T

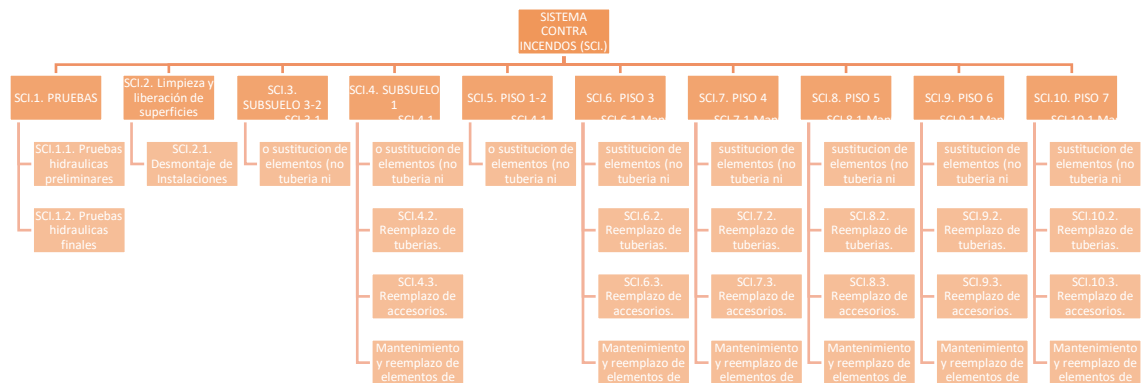
*Ilustración 33: EDT Sistema Contra-incendios*
