PONTIFICIA UNIVERSIDAD CATÓLICA DEL ECUADOR
FACULTAD DE HÁBITAT INFRAESTRUCTURA Y CREATIVIDAD
CARRERA DE ARQUITECTURA

TRABAJO DE INTEGRACIÓN CURRICULAR PREVIO A LA
OBTENCIÓN DEL TÍTULO DE ARQUITECTA

INFRAESTRUCTURA DE USOS MIXTOS PARA EL TRABAJO
SEXUAL SEGURO- INTERVENCIÓN EN PREEXISTENCIAS EN
DESUSO SECTOR LA RONDA, CENTRO HISTÓRICO DE QUITO

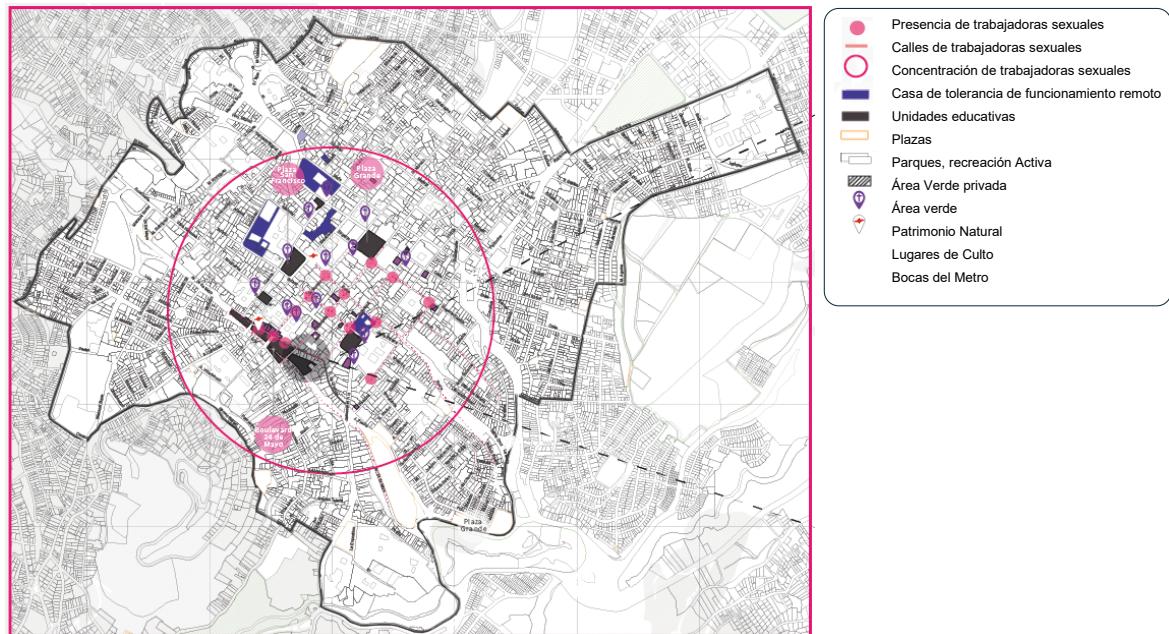
Figura 6

Cartografía del entorno medio

Nota: Cartografía del sector del Centro Histórico de Quito en donde se recopila información de lugares de culto, instituciones educativas y presencia de trabajo sexual callejizado.

Entonces, histórica y actualmente hay presencia del trabajo sexual en el Boulevard 24 de Mayo, por ende, es de mayor interés reactivar este sitio y respetar los actores de lugar. Siendo este el motivo de abandono de edificaciones que se encuentran alrededor, así como se evidencia en la Figura 6. Muchos de estos lugares se encuentran en deterioro o en venta, las demás edificaciones son utilizadas ahora como casas de cita de las trabajadoras sexuales. También se las puede encontrar en las entradas de estas edificaciones para la captación de clientes, lugares los cuales no están respondiendo a los requisitos de sanidad y seguridad para ellas.

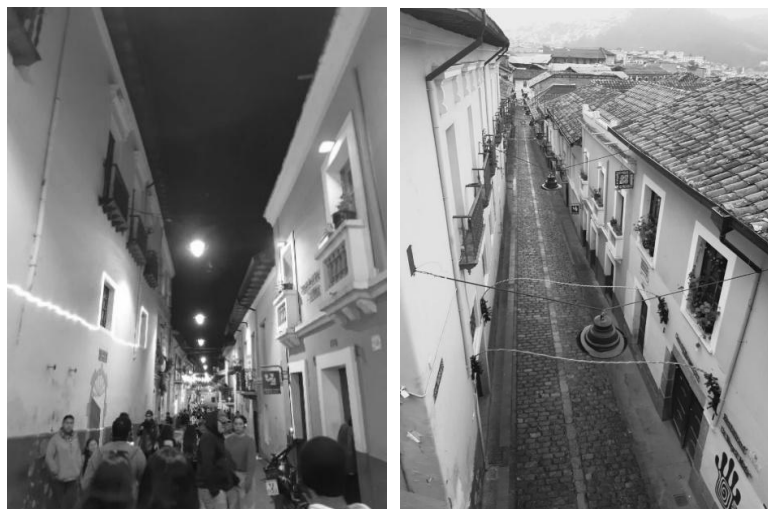
Figura 7

Situación actual en la calle La Ronda en la noche y en el día.

Nota: Se puede observar el estado actual de la calle La Ronda. En la primera imagen evidencia la presencia de turistas en la noche y en la segunda el abandono en el día.

Mediante investigaciones de campo, se determina que en el caso de La Ronda tiene su propia dinámica en la que frecuentan los mismos residentes y turistas que generan actividad económica, principalmente en horarios de la noche entre las 6pm a 11pm. Durante el día el lugar es parcialmente abandonado, existente una población flotante entre la 6am hasta las 4pm; como se puede evidenciar en la Figura 7.

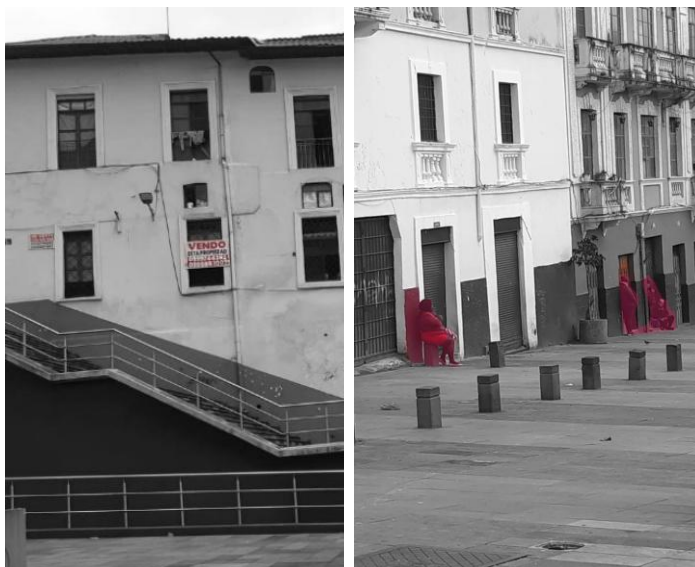
Figura 8

Situación actual de preexistencias en el Boulevard 24 de Mayo

Nota: En la primera imagen se muestra un caso de las preexistencias que se encuentran en desuso mientras que en la segunda se evidencian trabajadoras sexuales afuera de estas edificaciones en las que se les da un uso para ejercer el trabajo sexual.

Entonces lugares como el Boulevard 24 de Mayo y La Ronda, crean una ruptura urbana pese a que están en el mismo barrio, debido a la presencia del trabajo sexual que genera estigmatismo hacia las trabajadoras sexuales. Además existen edificaciones en venta o en desuso del sector, así como puede evidenciar en la Figura 8. Por lo tanto, existe la oportunidad de rehabilitación mediante el reciclaje de algunas edificaciones que tengan una patología de abandono en que se puede aprovechar la conexión entre el Boulevard 24 de Mayo y La Ronda. Igualmente hay la oportunidad de intervenir en el parqueadero La Ronda ya que en la plaza es importante que forme parte de la rehabilitación del lugar y para el recibimiento de usuarios a diferentes horas del día.

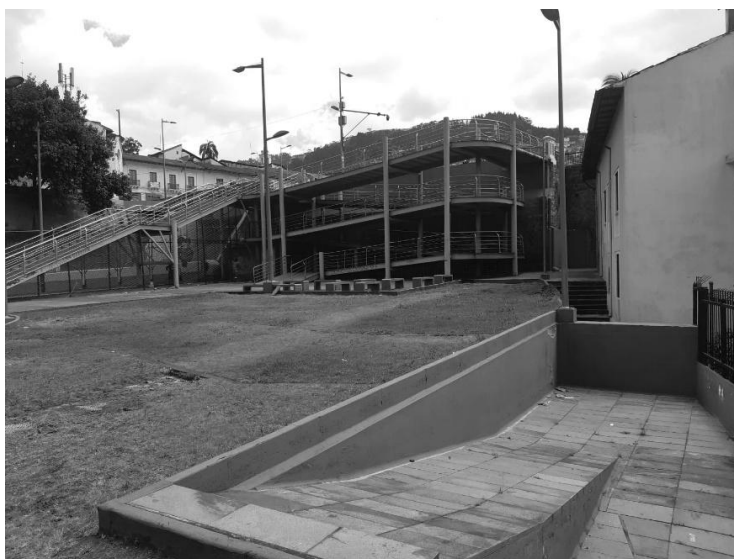
Figura 11

Situación actual en la Plaza Boulevard 24 de Mayo

Nota: Foto que evidencia el abandono y la infraestructura que genera vacíos para habitantes de calle

Actualmente el motivo por el cual existe esta discontinuidad es por la rampa que intenta conectar una plaza con la otra que se la puede evidenciar en la Figura 11. Dicha infraestructura genera espacios residuales que funcionan como puntos inseguros para los habitantes.

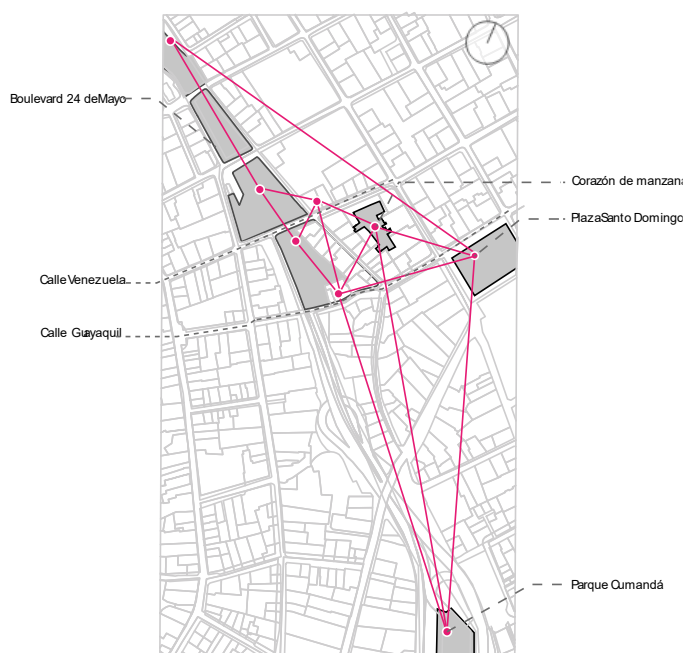
Mapa Barrio La Ronda

Nota: Diagrama de intenciones urbanas

En Figura 13 se pueden observar los principales puntos de conexión que se considera para la intervención en el Barrio La Ronda. Se considero los lugares potenciales que se pueden llegar a reactivar como lo son el Boulevard 24 de Mayo, Parque Cumandá y el corazón de manzana ubicado en la calle Guayaquil y Venezuela que actualmente es de uso privado que por su extensión se quiere a través del proyecto conectar y hacerlo público. También se valora la importancia histórica de la plaza de Santo Domingo para que genere conexión con el sitio de intervención y de esta manera exista una relación de espacios.

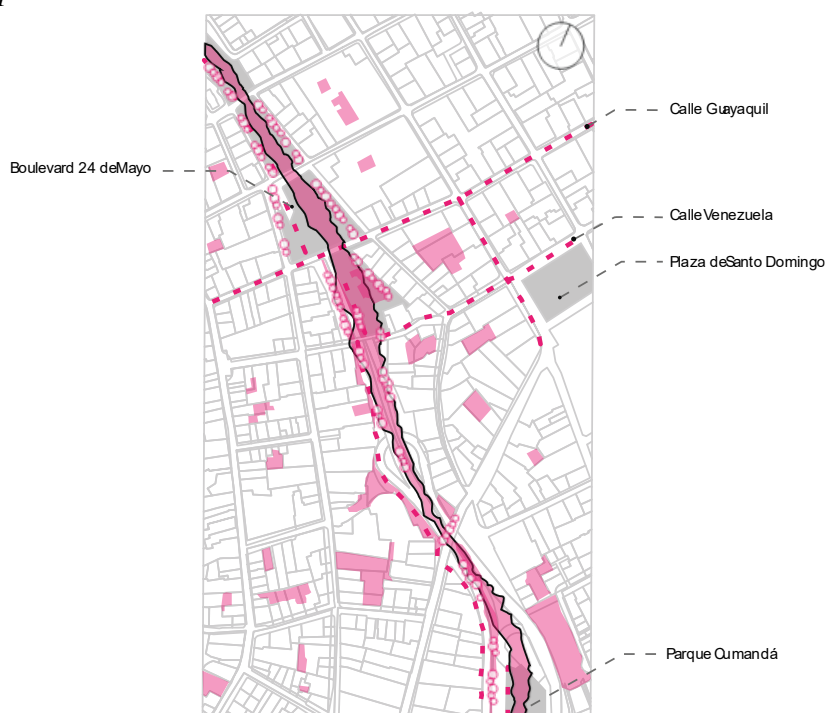
Figura 14

Mapa Barrio La Ronda

Nota: Diagrama de Eco-corredor urbano artificial

Igualmente, en el libro de la Red Verde Urbana, los Eco-Corredores urbanos artificiales son complementos como espacios públicos y elementos de las edificaciones públicas y privadas. Dicho esto, se toman en cuenta la relación de espacios para generar este corredor mediante vías como la Avenida 24 de Mayo que conecta con el Parque Cumandá y la calle Guayaquil que conecta con la Plaza de Santo Domingo, esto se puede observar en la Figura 14.

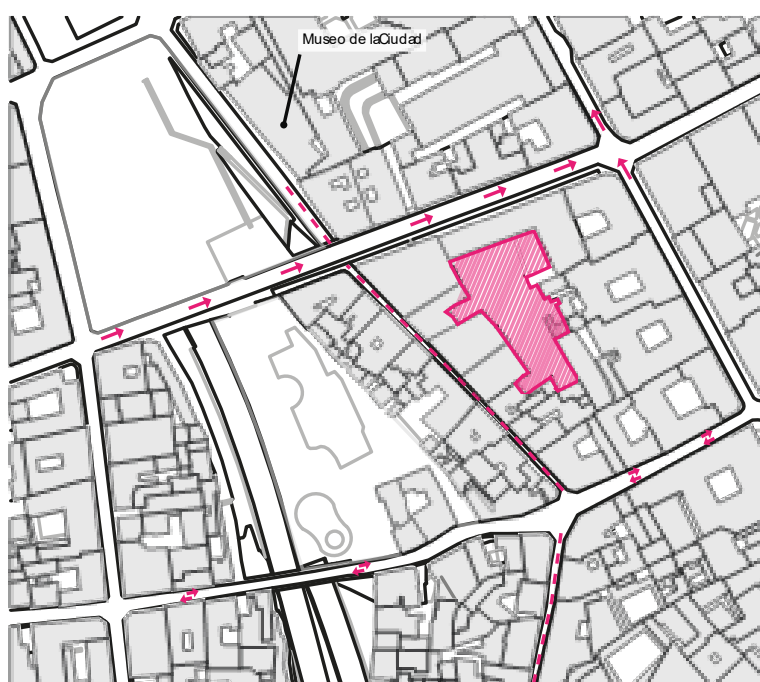
Figura 15

Movilidad en el Barrio La Ronda

Nota: Diagrama de ubicación del corazón de manzana

El espacio vacío o nómada es aquel que no fija límites y habita un territorio sin cercas y sin propiedad privada (Careri, 2016). Entonces actualmente existe un corazón de manzana de propiedad privada como se puede visualizar en la Figura 15, este espacio puede ser compartido y convertirse en una lógica nómada que genere experiencia, apropiación temporal y que sea un territorio abierto para usuarios.

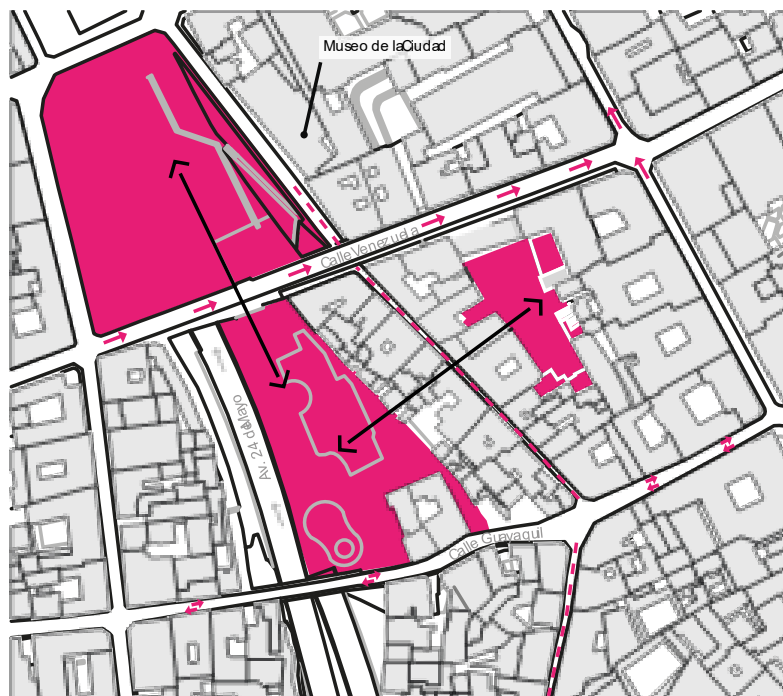
Figura 16

Espacios públicos vacíos en el Barrio La Ronda

Nota: Diagrama de conexión de vacíos

También existen vacíos urbanos que pueden ser activados solo con la acción de caminar, misma estrategia que se propone en el Boulevard 24 de Mayo. La plaza en su estado actual evidencia una pérdida de significado y uso, por lo que requiere ser resignificada mediante nuevas relaciones espaciales y funcionales. Para lo cual se plantea una conexión directa con el corazón de manzana, así como lo explica en la Figura 16, busca integrar espacios hoy fragmentados y poco utilizados. De esta manera, se busca crear itinerarios caminables continuos que generen recorridos activos, encuentros y logren consolidar espacios comunitarios, fortaleciendo la percepción de seguridad, permanencia y apropiación del espacio público.

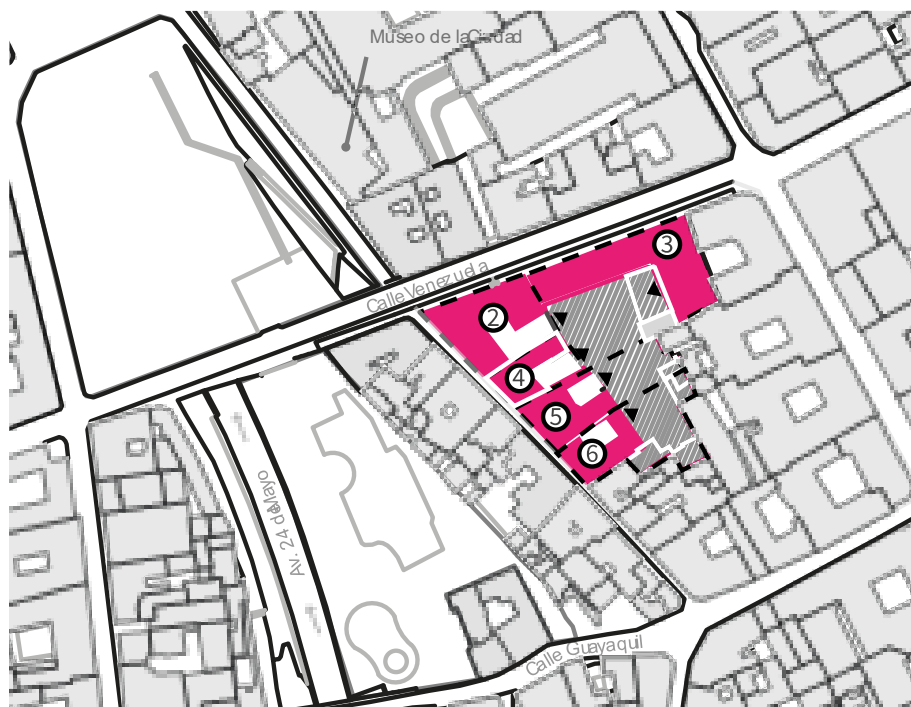
Casas de intervención en corazón de manzana

Nota: Diagrama de selección casas para intervención con respecto al corazón de manzana

El objetivo es utilizar el corazón de manzana y para ello se eligió predios que se encuentren alrededor y puedan tener una conexión con los patios internos de cada casa. También se tomó en cuenta para su selección, las patologías de abandono temporal en las casas número dos, cuatro, cinco y seis. Por lo tanto, en la Figura 17 se pueden observar las casas que cumplen las condiciones para la intervención.

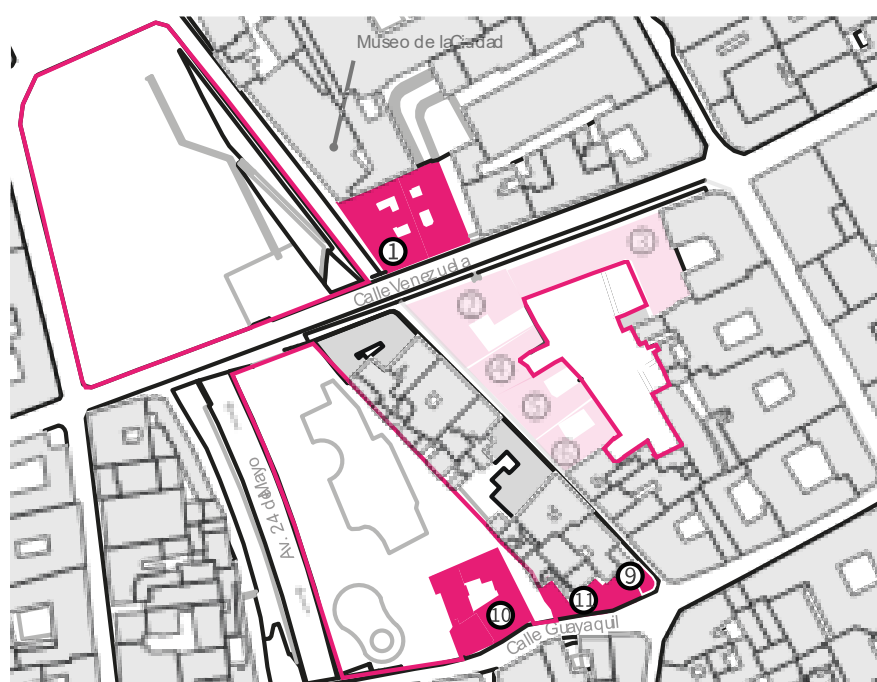
Figura 18

Casas de intervención para uso de trabajadoras sexuales

Nota: Diagrama de selección casas a intervenir para vivienda, guardería y trabajo sexual

sexuales, es también importante dotarles de vivienda por ende debe estar separada de la casa uno que es en donde ejercen el trabajo sexual. Entonces en la casa diez se propone la vivienda y en la casa nueve - once se da uso para la guardería que esta enlazada con la residencia de las trabajadoras sexuales. Esto también se lo puede entender en la Figura 18.

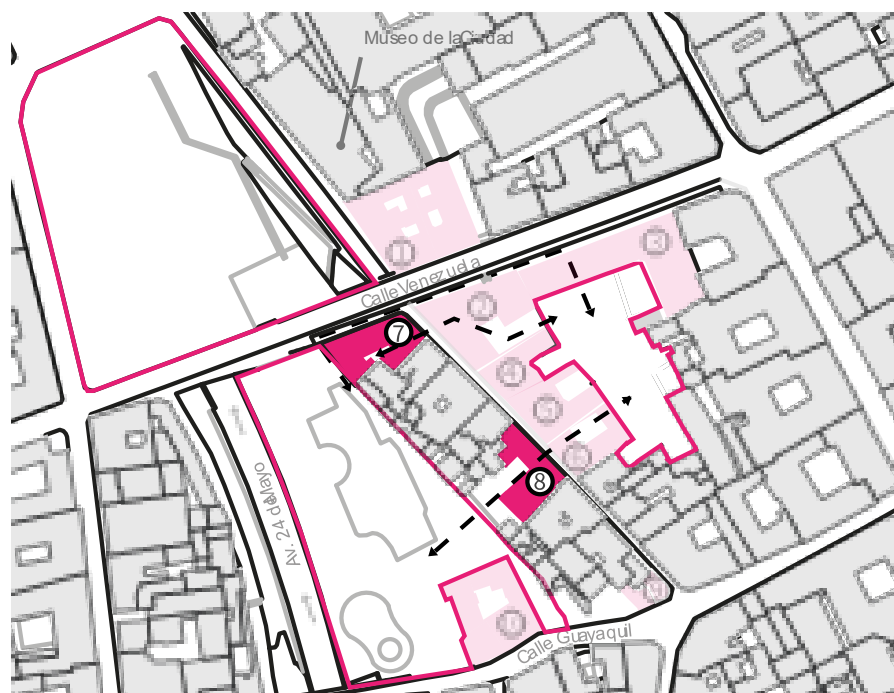
Figura 19

Casas de intervención como elemento de conexión

Nota: Diagrama de selección casas a intervenir que generen continuidad y conexión entre el Boulevard 24 de Mayo y el corazón de manzana.

Por otro lado, con el objetivo de conectar el corazón de manzana y el Boulevard 24 de Mayo, se plantea intervenir en las casas siete y ocho, de manera que se genere una continuidad espacial en planta baja entre ambos espacios. Esta intervención busca eliminar barreras físicas y visuales, facilitando el tránsito peatonal. Este proyecto permitirá articular a los dos espacios, fortalecer la permeabilidad urbana y activar nuevas dinámicas de uso y permanencia, dicha conexión se la puede apreciar en la Figura 19.

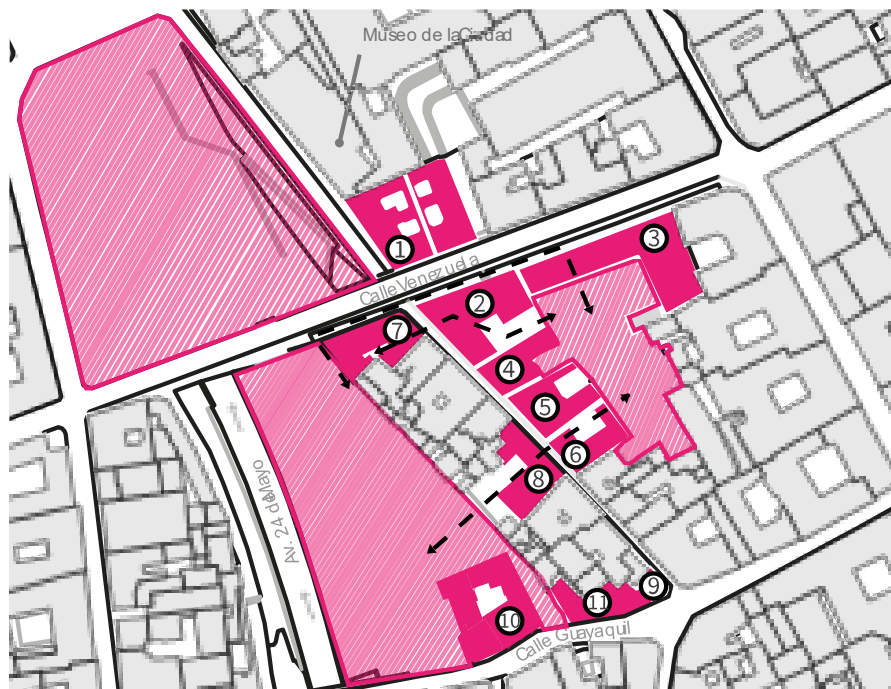
Figura 20

Casas de intervención como elemento de conexión

Nota: Diagrama de resumen, explica casas a intervenir y conexiones

De tal manera que el total de casas a intervenir son 11, las cuales cumplen con las reglas de juego propuestas para el presente proyecto. Estas preexistencias han sido seleccionadas en función de su ubicación estratégica, la capacidad de generar continuidad espacial en planta baja y su potencial para activar el espacio público. Las preexistencias para intervenir permiten consolidar una red de conexiones peatonales que articula el corazón de manzana con el Boulevard 24 de Mayo. Figura 20.

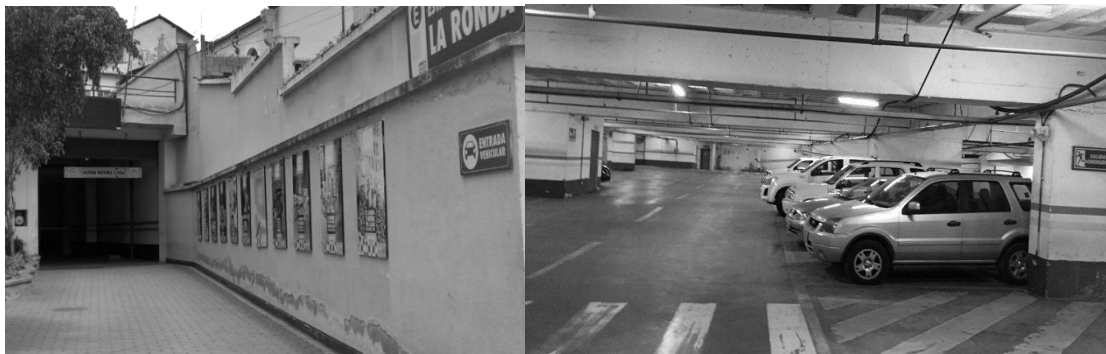
Figura 21

Parqueadero La Ronda

Nota: Fotografías tomadas en el día. Segunda fotografía muestra el uso parqueadero durante el día y evidencian pocos vehículos.

Adicionalmente, el parqueadero de La Ronda, Figura 21, también es incorporado dentro de la intervención, ya que actualmente funciona como un espacio de abandono temporal. Su condición y localización estratégica lo convierte en una oportunidad para ser resignificado como un espacio activo que complemente el objetivo de articulación peatonal.

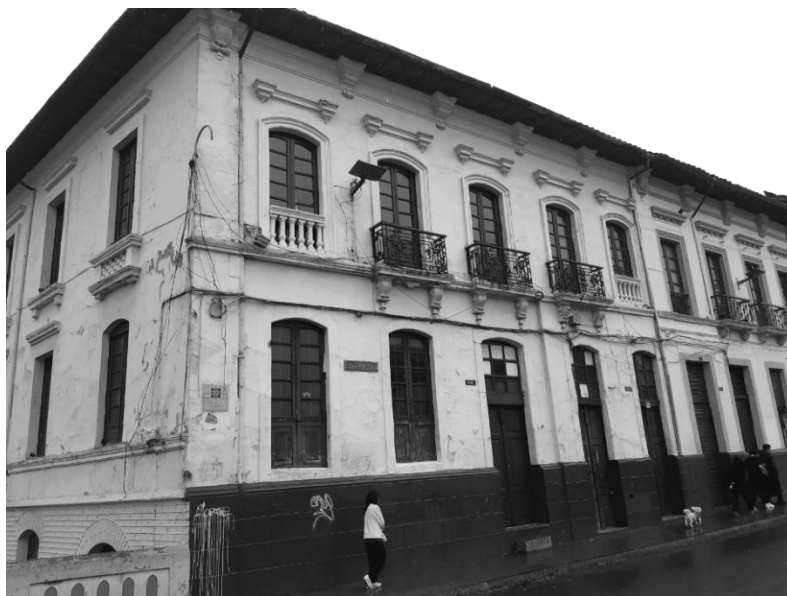
Situación actual Casa uno

Nota: Fotografías tomadas en el día. Evidencia de preexistencia en deterioro y abandono

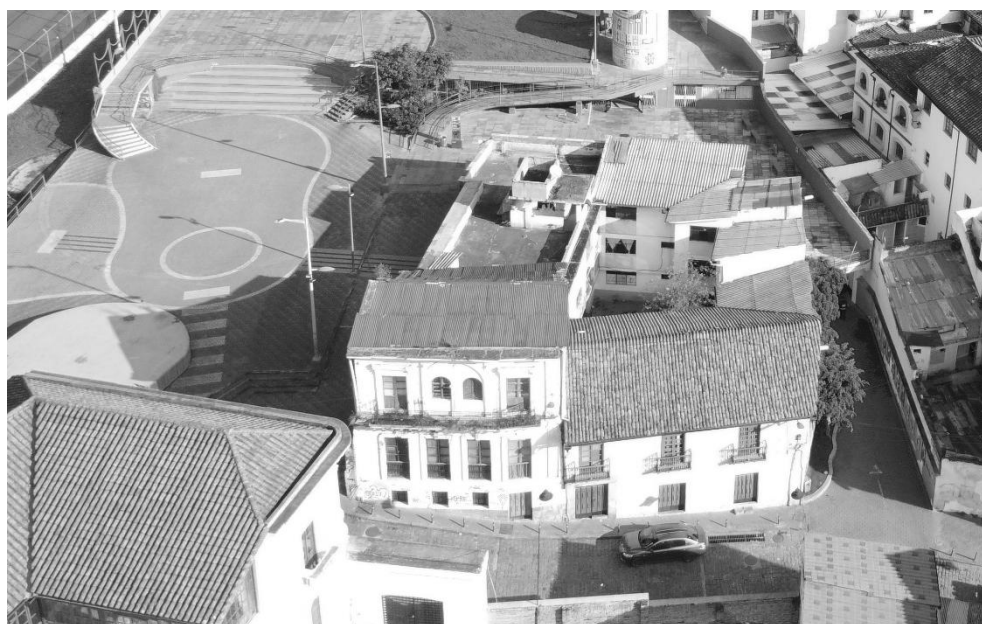
Situación actual Casa diez

En la casa diez, Figura 23, donde se propone la vivienda, actualmente una sección se encuentra habitada; sin embargo, la edificación empieza a presentar signos evidentes de deterioro físico. La intervención se justifica, además, por su ubicación estratégica en el remate de la plaza, lo que la convierte en un elemento clave para la reactivación de este espacio público. Así mismo, su localización y la distancia respecto a la casa uno le hace adecuada para la implantación de vivienda destinada a las trabajadoras sexuales.

Nota: Fotografías tomadas en el día. Evidencia de punto estratégico

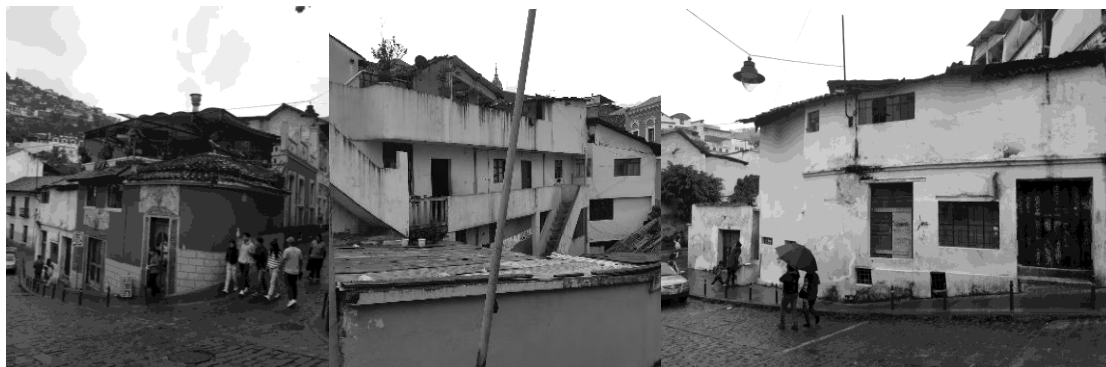
Situación actual Casa nueve y once

Por otro lado, la casa nueve es un complemento para casa diez, ya que en esta preexistencia se propone la implantación de una guardería. La selección de esta edificación responde al estado de deterioro que presenta la casa once, la cual actualmente es utilizada como bodega y consta únicamente de cerramiento. Finalmente, la casa nueve funciona en la actualidad como un establecimiento de uso nocturno, lo que implica un abandono temporal durante el día, cumpliendo así con los criterios establecidos para la intervención. Figura 24.

Nota: Fotografías tomadas en el día. Primera foto muestra casa nueve, segunda y tercera foto muestra casa once y evidencia el deterioro de este.

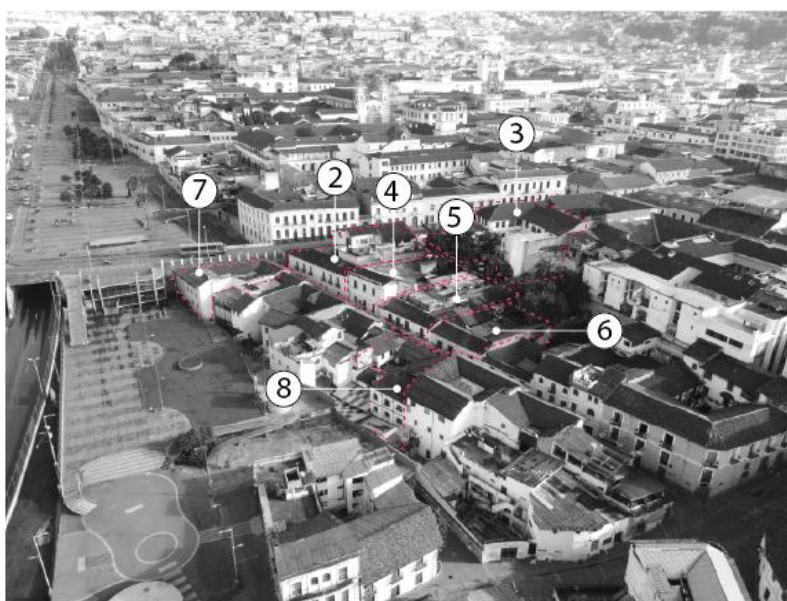
Figura 25

Nota: Fotografías muestran casas a intervenir como punto estratégico de conexión.

Finalmente, para las casas dos, tres, cuatro, cinco, seis, siete y ocho, actualmente su funcionamiento se desarrolla en horarios de la noche ya que están ubicadas en un punto turístico como lo es la calle La Ronda. Adicionalmente, cinco de estas preexistencias están alrededor del corazón de manzana por lo cual son edificaciones estratégicas que se conectan con dos preexistencias más para dar continuidad con el Boulevard 24 de Mayo. Figura 25.

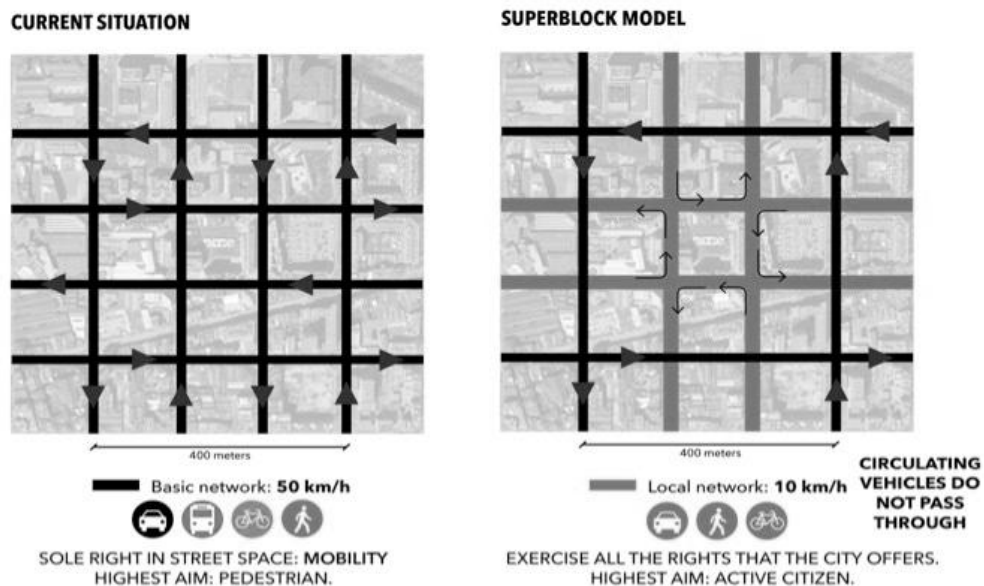
Supermanzanas - Salvador Rueda

Road hierarchy in the new Superblock model

Nota: Diagrama de pacificación de calles. Tomado de: ArchDaily, (2019)

De tal manera que para la intervención de pacificación de calle en la Venezuela se justifica con un plan existente. Además, se utiliza la estrategia de Supermanzanas por Salvador Rueda que propone priorizar al peatón y ciclovia. También menciona que estas calles pueden convertirse en corredores verdes y áreas de encuentro, con el objetivo de recuperar la vida barrial. Las vías perimetrales son destinadas para abastecimiento de la zona y las internas son para activar el espacio público, así como se puede observar en la Figura 27.

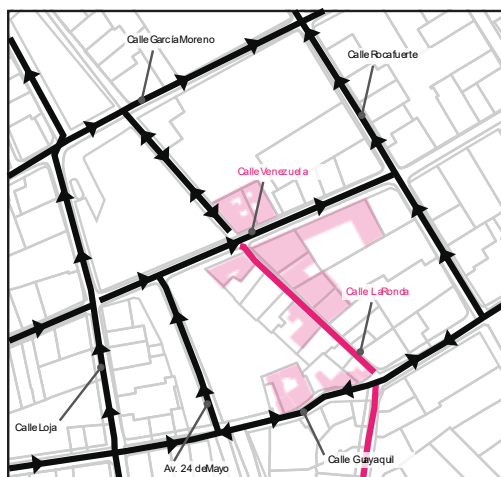
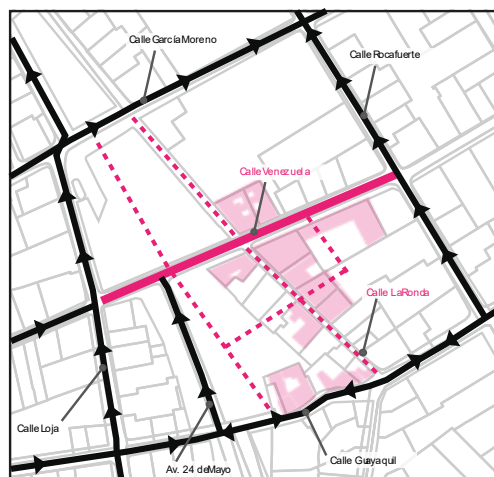
Nota: Diagrama de situación actual y pacificación de calle Venezuela y activación del espacio público.

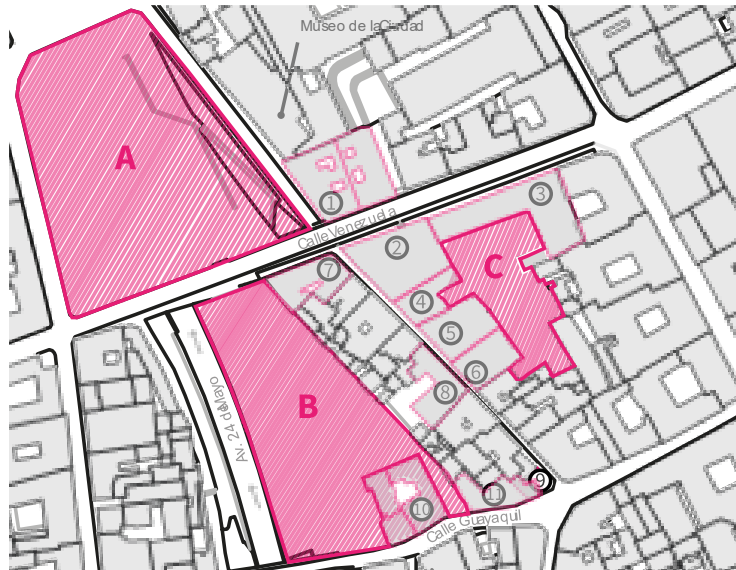
Figura 29

Los no lugares

Nota: Diagrama de no lugares para reconvertir en lugares como espacios públicos

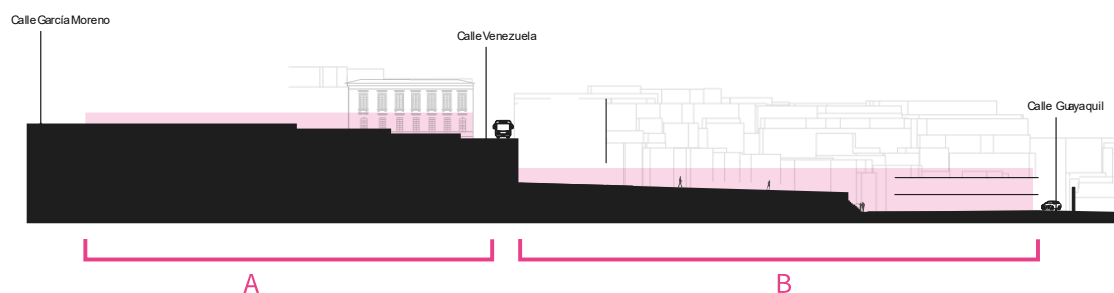
Corte Boulevard 24 de Mayo

Nota: Corte esquemático para mostrar niveles entre la plaza A y B.

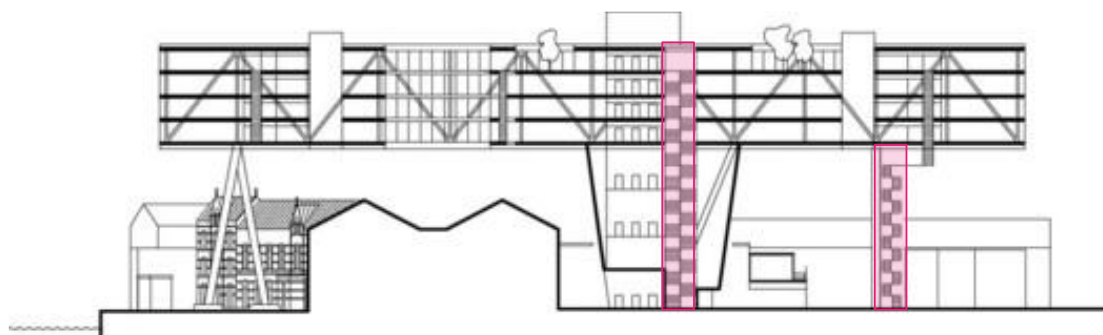
Corte proyecto Unilever Nederland BV

Nota: Corte que evidencia conexión entre la preexistencia y la nueva arquitectura a través de circulación. Tomado de: ArchDaily, (2012)

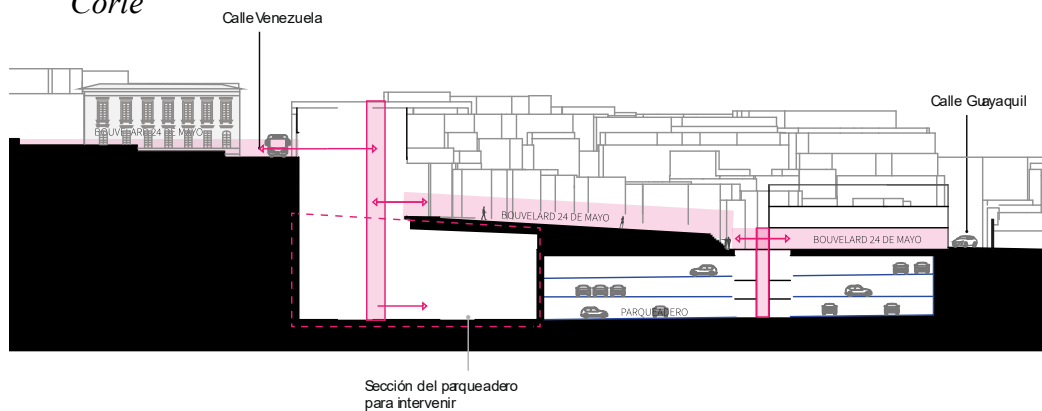
Nota: Corte esquemático para mostrar conexión mediante circulación vertical hacia las plazas.

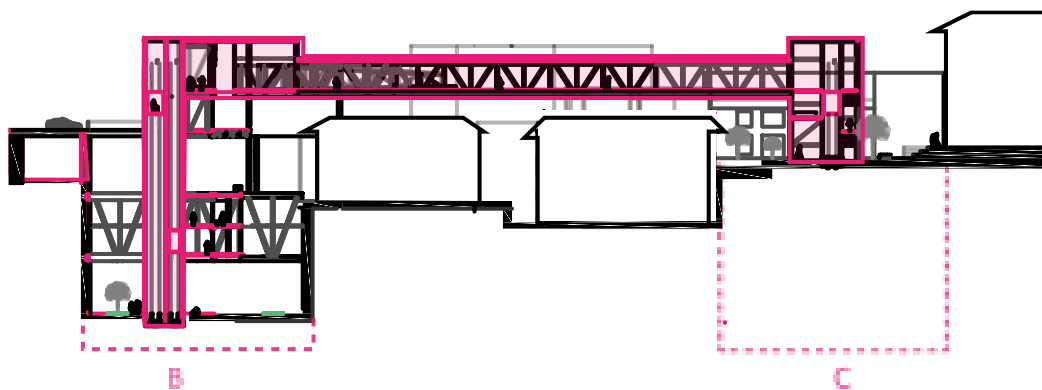
Corte Boulevard 24 de Mayo

Nota: Corte en donde se puede observar la conexión desde el subsuelo hacia la plaza B y C (corazón de manzana) mediante un puente.

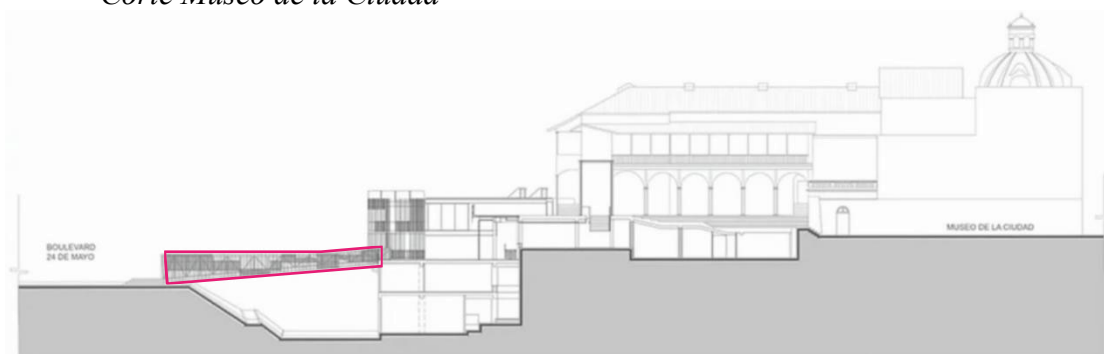
Corte Museo de la Ciudad

Nota: Corte en donde se puede observar el puente conector del Museo de la Ciudad al Boulevard.
Tomado de: MCM+A Taller de Arquitectura, (2025)

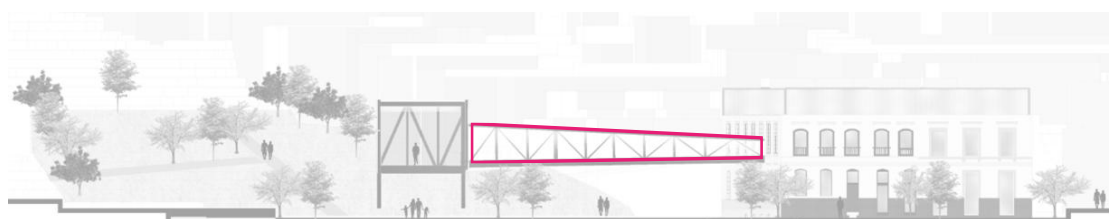
Corte Museo de la Ciudad

Nota: Corte en donde se puede observar la propuesta del puente conector de la arquitectura nueva con la preexistencia (casa uno) y Boulevard 24 de Mayo.

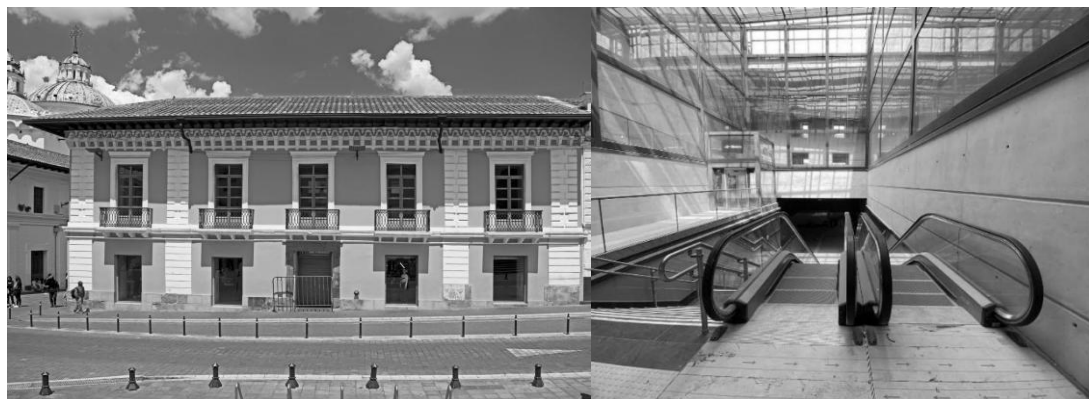
Figura 36

Estacion San Francisco – Metro de Quito

Nota: Fotografía de la conservación de fachada de la estación y fotografía del interior en donde se pueden observar elementos contemporáneos. Tomada de: Metro de Quito, (2019)

Entonces para aplicar esta estrategia fue necesario analizar referentes que ayuden a sustentar la intervención en patrimonio. Actualmente un referente claro de intervención en preexistencias históricas en el país es la Estacion San Francisco del Metro de Quito. En dicha edificación se aplicó la estrategia de calabacín relleno en la cual evidencia la conservación de fachadas y un cambio estructural interno con elementos contemporáneos. Figura 36.

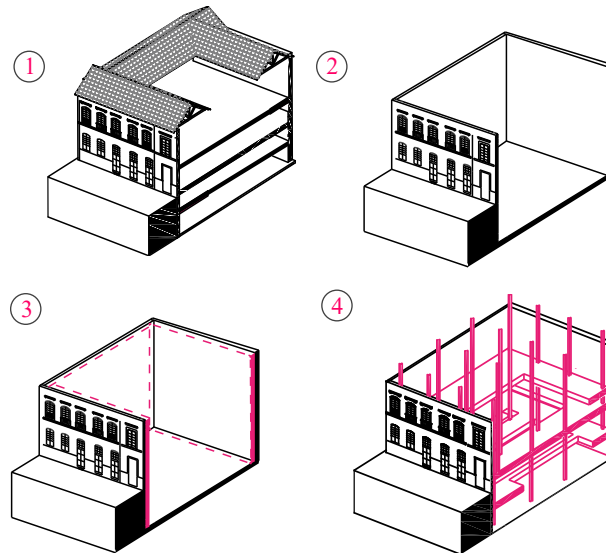
Proceso de calabacín relleno

Nota: Diagramas de la aplicación de la estrategia del calabacín relleno en las preexistencias patrimoniales.

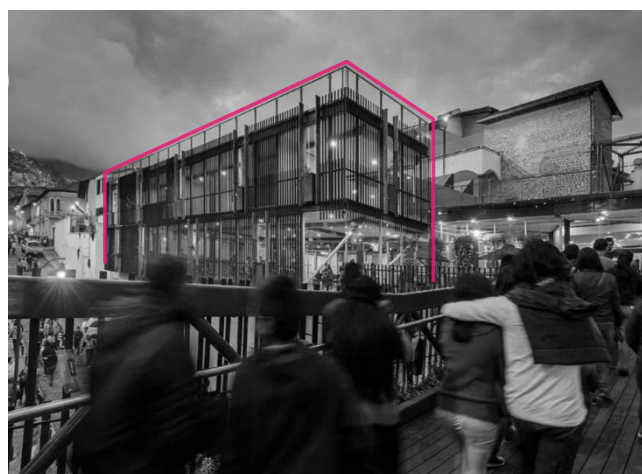
Figura 38

Museo de la Ciudad

Nota: Fotografía que evidencia la nueva arquitectura con la cubierta plana en el Museo de la Ciudad. Tomado de: MCM+A Taller de Arquitectura, (2025)

En cuanto a la cubierta se propone cambiarla y que sea cubierta contemporánea en comparación con las patrimoniales existentes. Este método se lo puede reflejar el Museo de la Ciudad de igual manera, Figura 38, ya que es una propuesta contemporánea y de esta manera se logra identificar las edificaciones intervenidas.

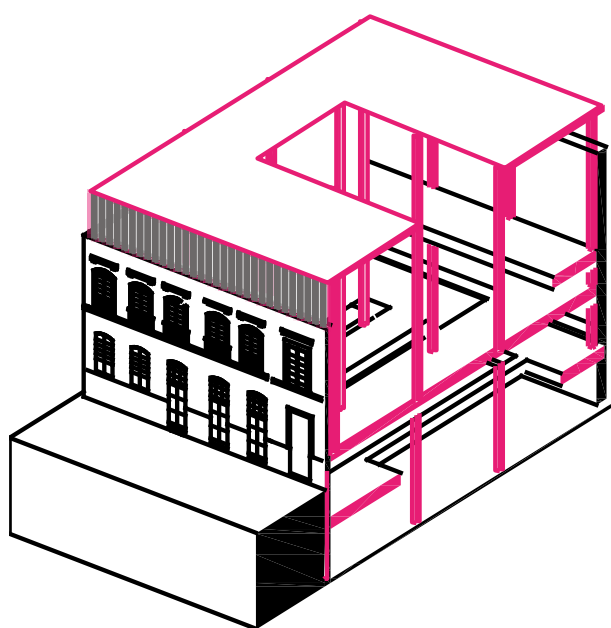
Nota: Propuesta de cubierta para casas patrimoniales.

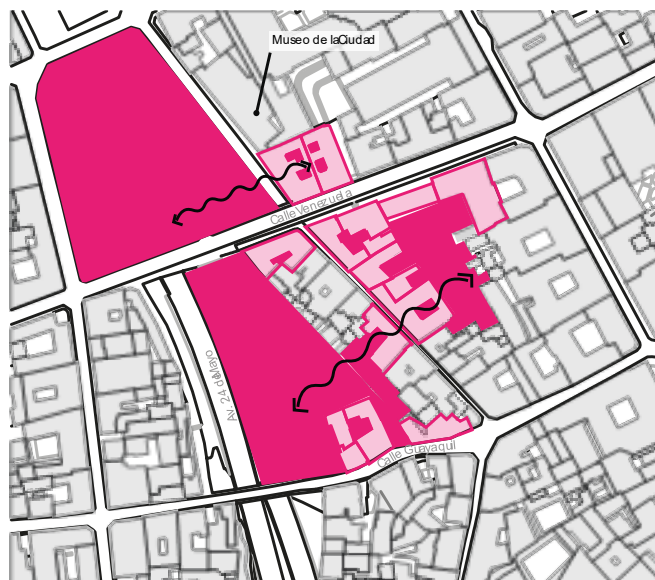
Estrategia de integración de patios al espacio público.

Nota: Diagrama fluidez del espacio publico mediante patios internos.

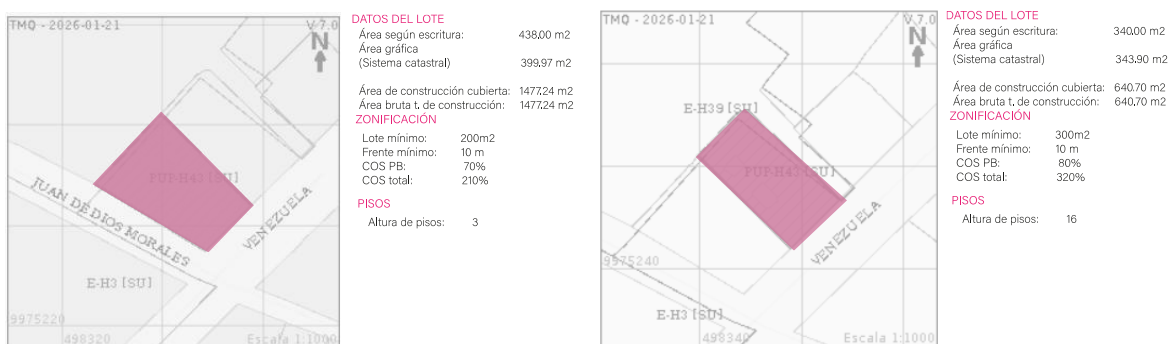
Figura 41

IRM-Casa uno

Nota: Información de Lote uno y dos.

Primero se determinan normativas de acuerdo con el Informe de Regulación Metropolitana. Esto ayuda a delimitar los lotes a intervenir además de conocer el uso de suelo que tiene actualmente. En la casa uno se realiza unificación de lotes la cual comprende el primer lote $1.477.24\text{m}^2$ y en el caso del segundo lote 640.70m^2 . Figura 41.

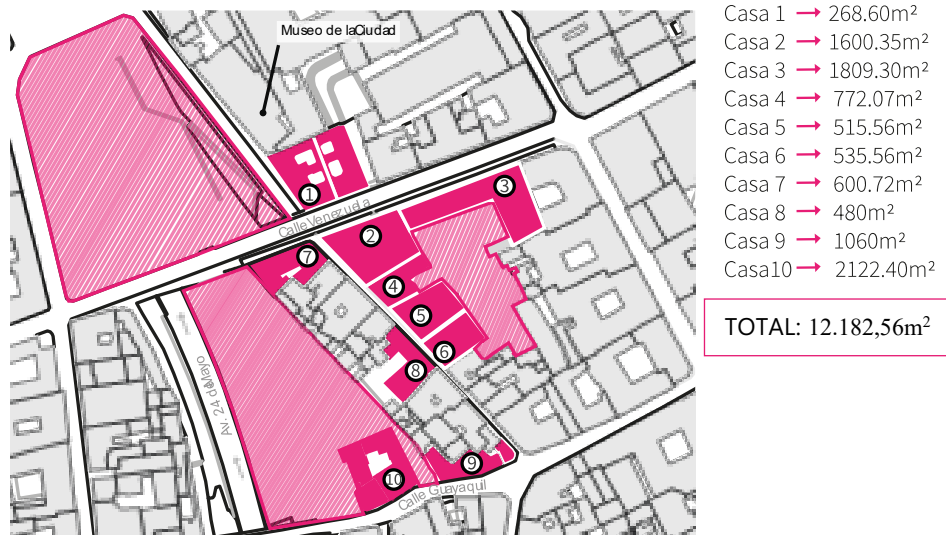
Figura 42

Edificaciones por intervenir en m²

Nota: Área de intervención de cada casa patrimonial

De esta manera se trabajaron las once casas patrimoniales, dando un total de $12.182,56\text{m}^2$ de intervención en preexistencias. Para ello se destina como uso público $6.312,84\text{m}^2$ en edificaciones patrimoniales. Las edificaciones que son de uso privado como la vivienda para trabajadoras sexuales es de $2.021,40\text{m}^2$ y la edificación en donde se ejercería el trabajo sexual cuenta con $2.686,60\text{m}^2$. Finalmente, en la edificación donde se propone la guardería será de uso semi- público y consta de 1060m^2 . Estos datos se los puede entender mejor Figura 42.

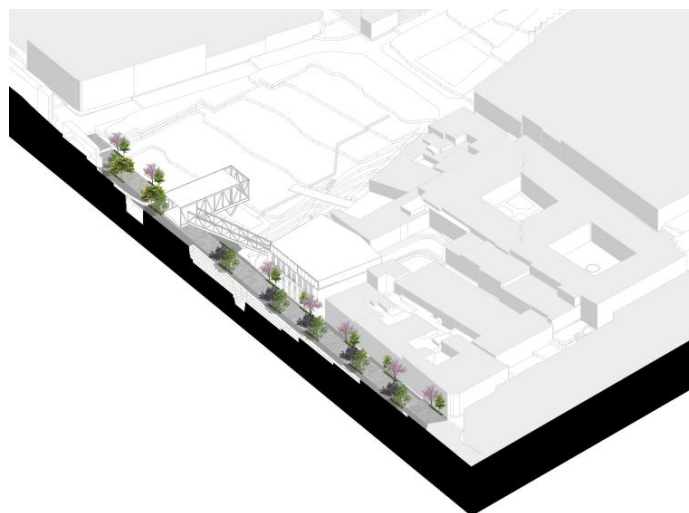
Pacificación de calle Venezuela

Nota: Corte isométrico de propuesta de pacificación de calle Venezuela

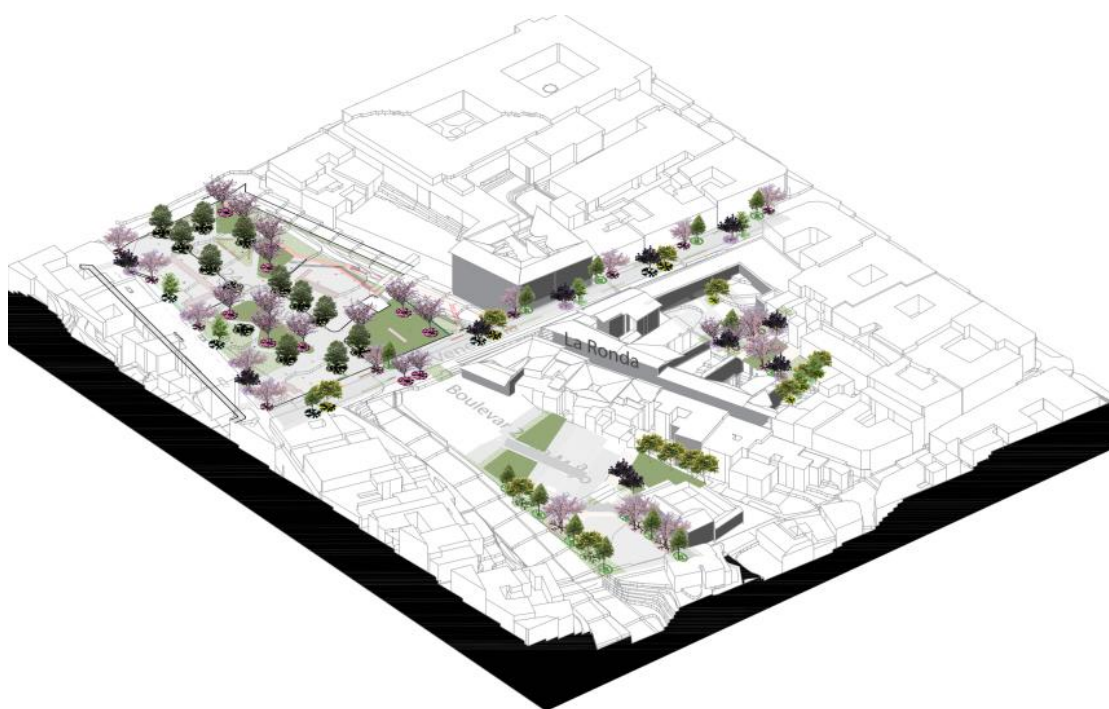
Diseño de Espacio Público

Nota: Isometría que muestra la propuesta de espacio público.

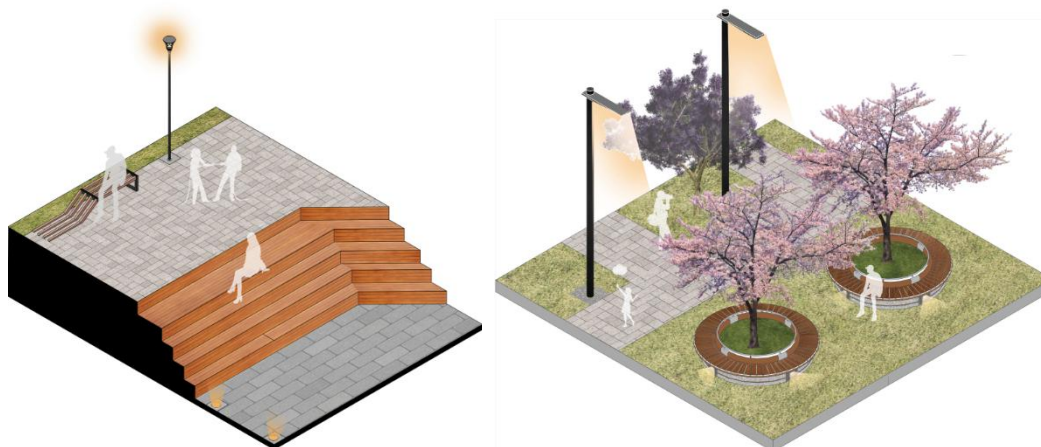
Diseño mobiliario urbano

Nota: Diagramas de propuestas de mobiliario urbano para las plazas del Boulevard 24 de Mayo y el corazón de manzana.

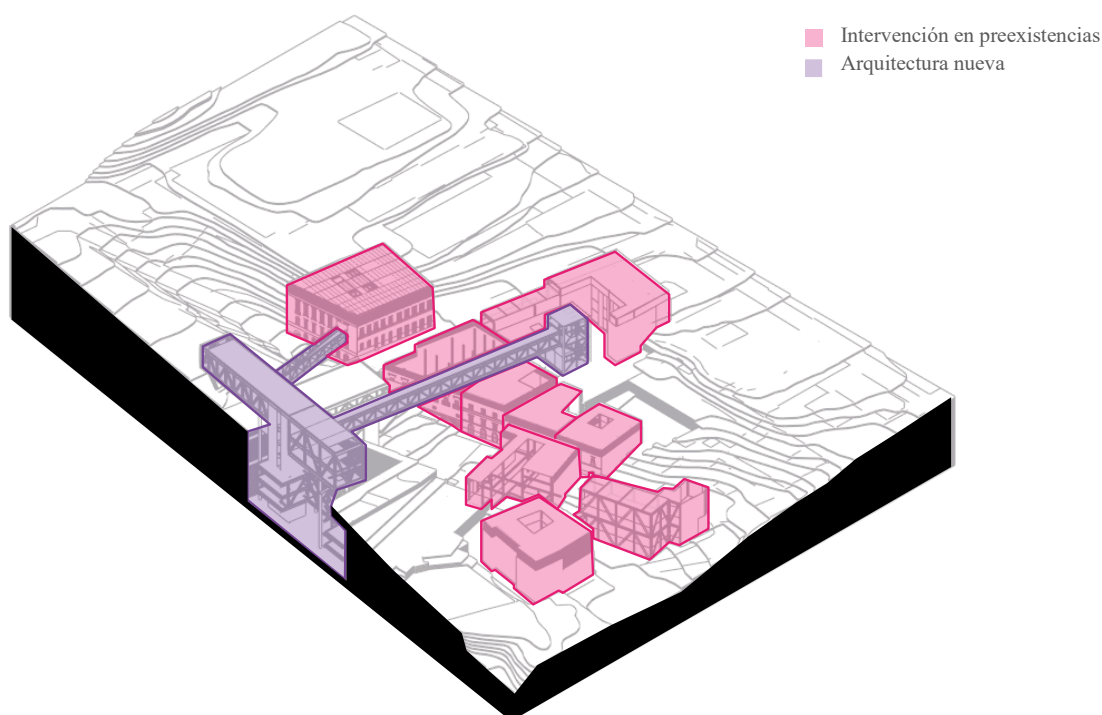
Intervención de preexistencias patrimoniales y arquitectura parasitaria.

Nota: Diagramas intervención volumétrica de la arquitectura parasitaria con casas patrimoniales como parte de intervención

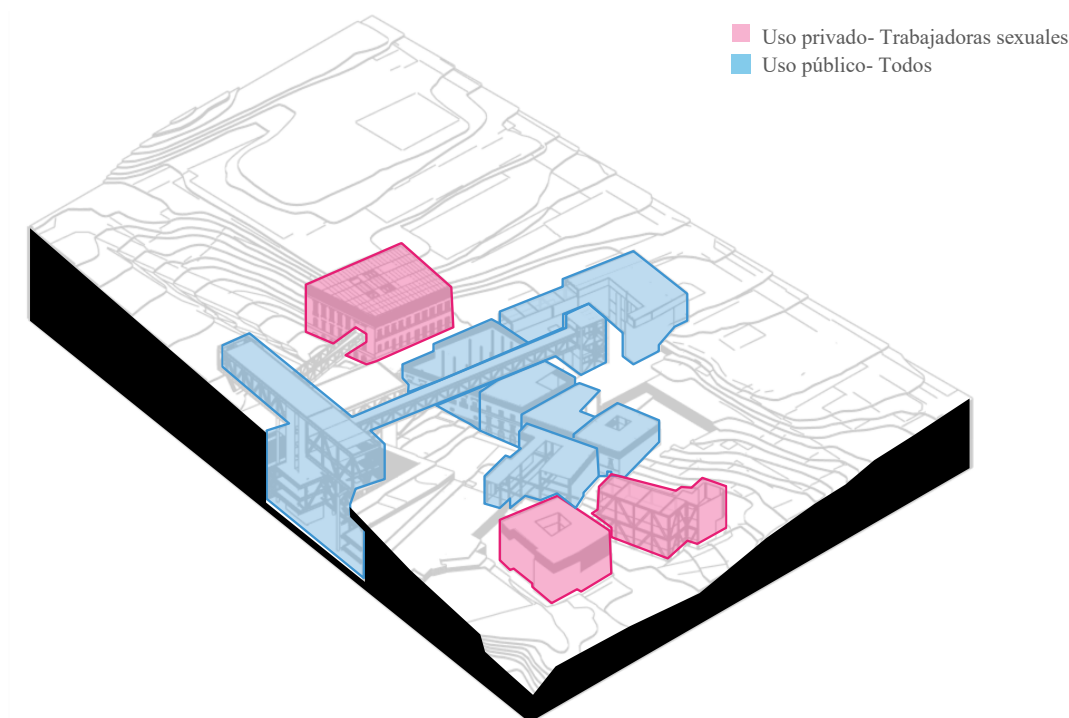
Intervención de preexistencias patrimoniales y arquitectura parasitaria.

Nota: Diagramas intervención volumétrica dividida de acuerdo con los usos y necesidades de las trabajadoras sexuales y turistas
