PONTIFICIA UNIVERSIDAD CATÓLICA DEL ECUADOR
FACULTAD DE HÁBITAT INFRAESTRUCTURA Y CREATIVIDAD
CARRERA DE ARQUITECTURA

TRABAJO DE INTEGRACIÓN CURRICULAR PREVIO A LA
OBTENCIÓN DEL TÍTULO DE ARQUITECTA

INFRAESTRUCTURA DE USOS MIXTOS PARA EL TRABAJO
SEXUAL SEGURO- INTERVENCIÓN EN PREEXISTENCIAS EN
DESUSO SECTOR LA RONDA, CENTRO HISTÓRICO DE QUITO

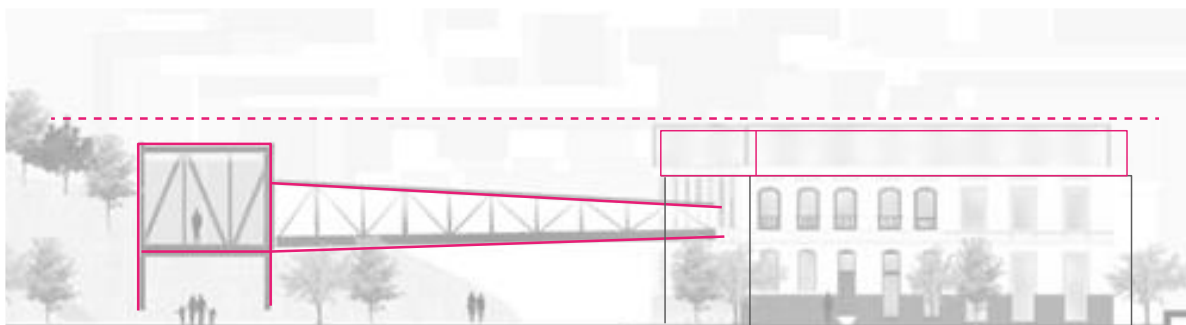
Relación con el contexto.

Nota: Diagrama con contexto, donde se evidencia coherencia y respeto con el entorno sin exceder en cuanto a las alturas.

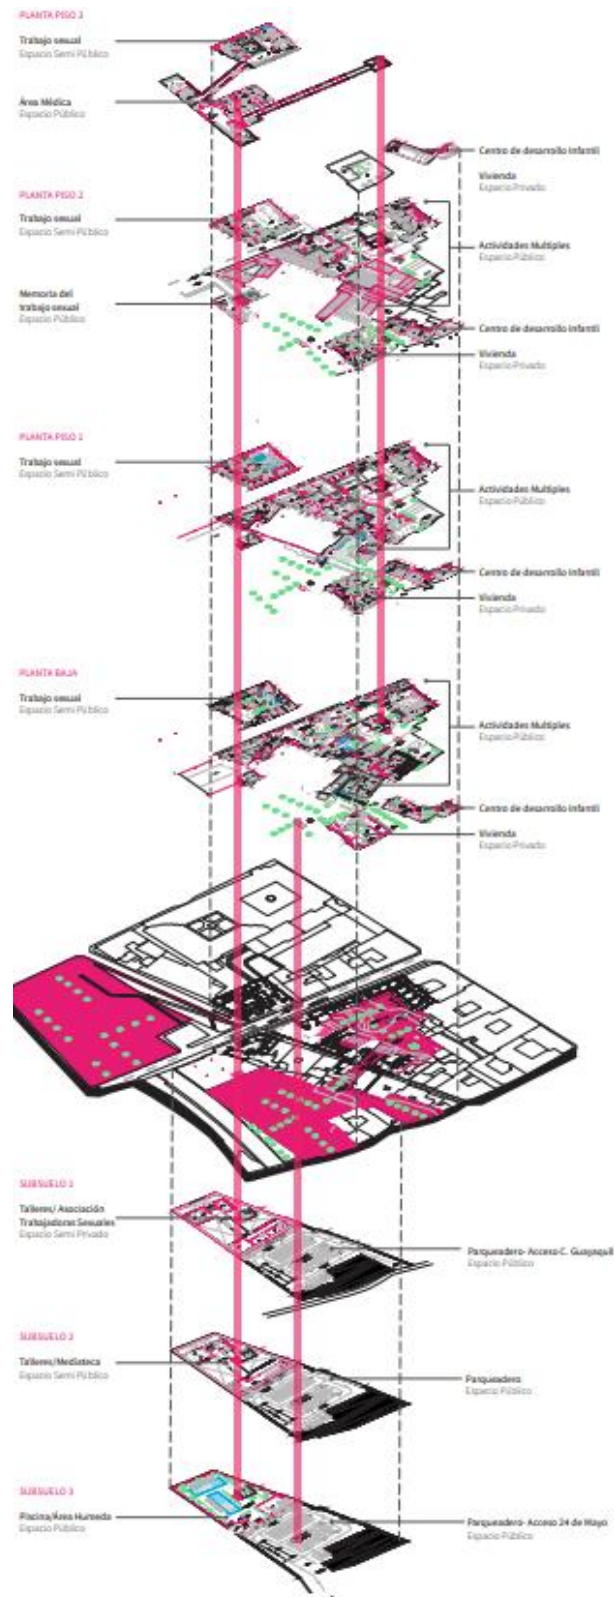
Programa arquitectónico

Nota: Isometría explotada del programa arquitectónico

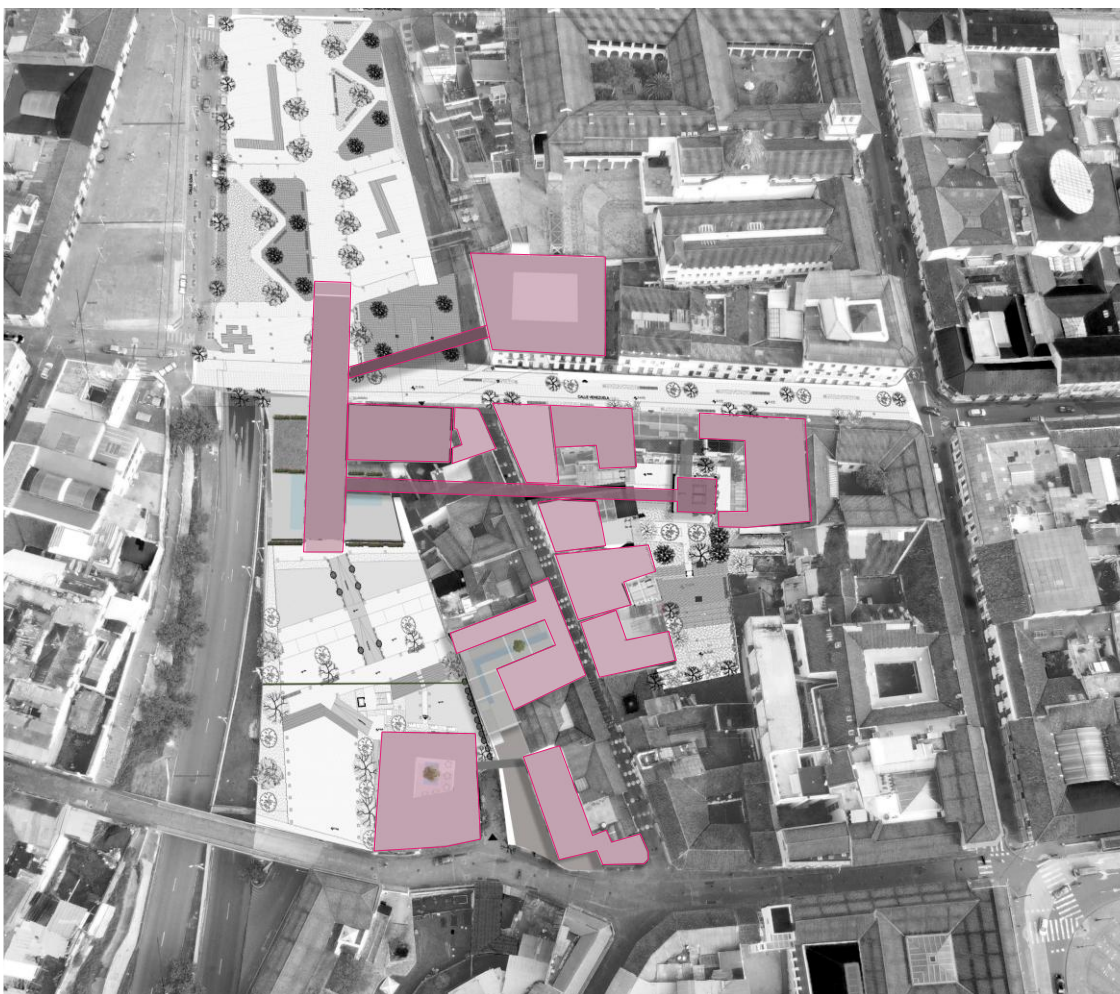
Implantación

Nota: Foto dron de implantación en donde se muestra la intervención en cubiertas de preexistencias y la nueva arquitectura

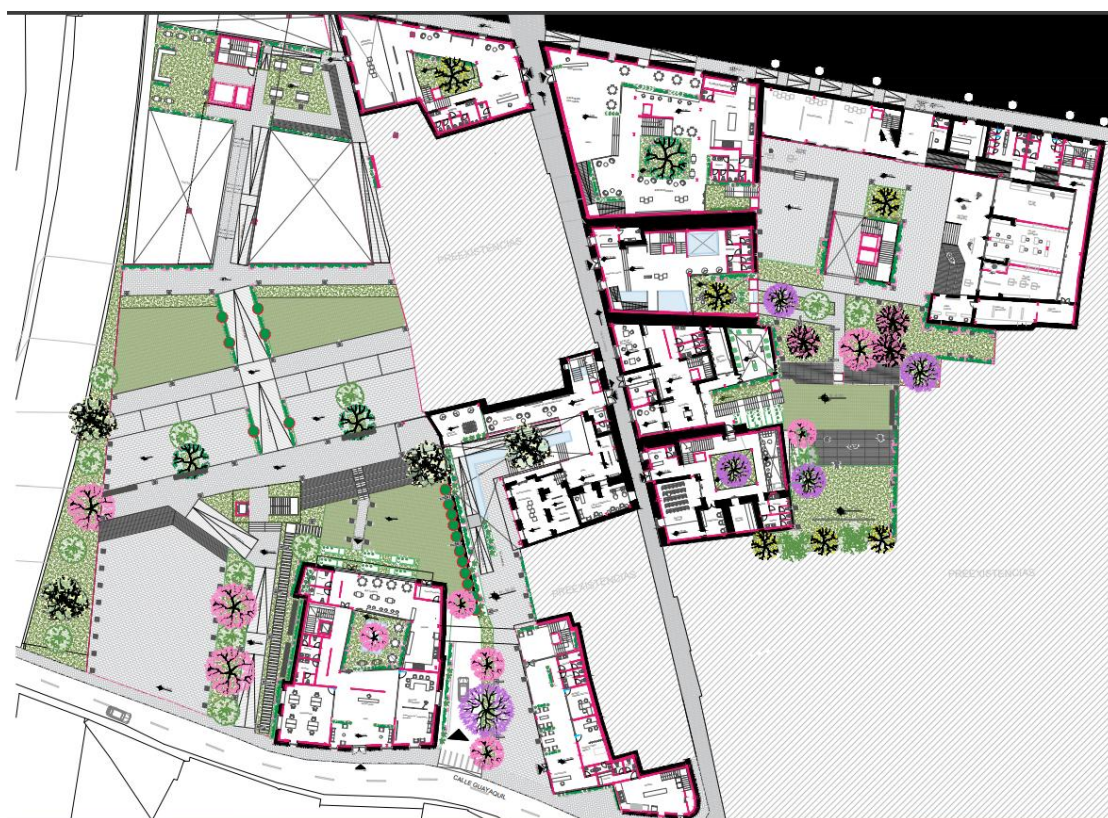
Planta Baja- Calle la Ronda

Nota: Se muestra planta baja a nivel de calle La Ronda y como el espacio publico se integra por medio de patios y corazón de manzana

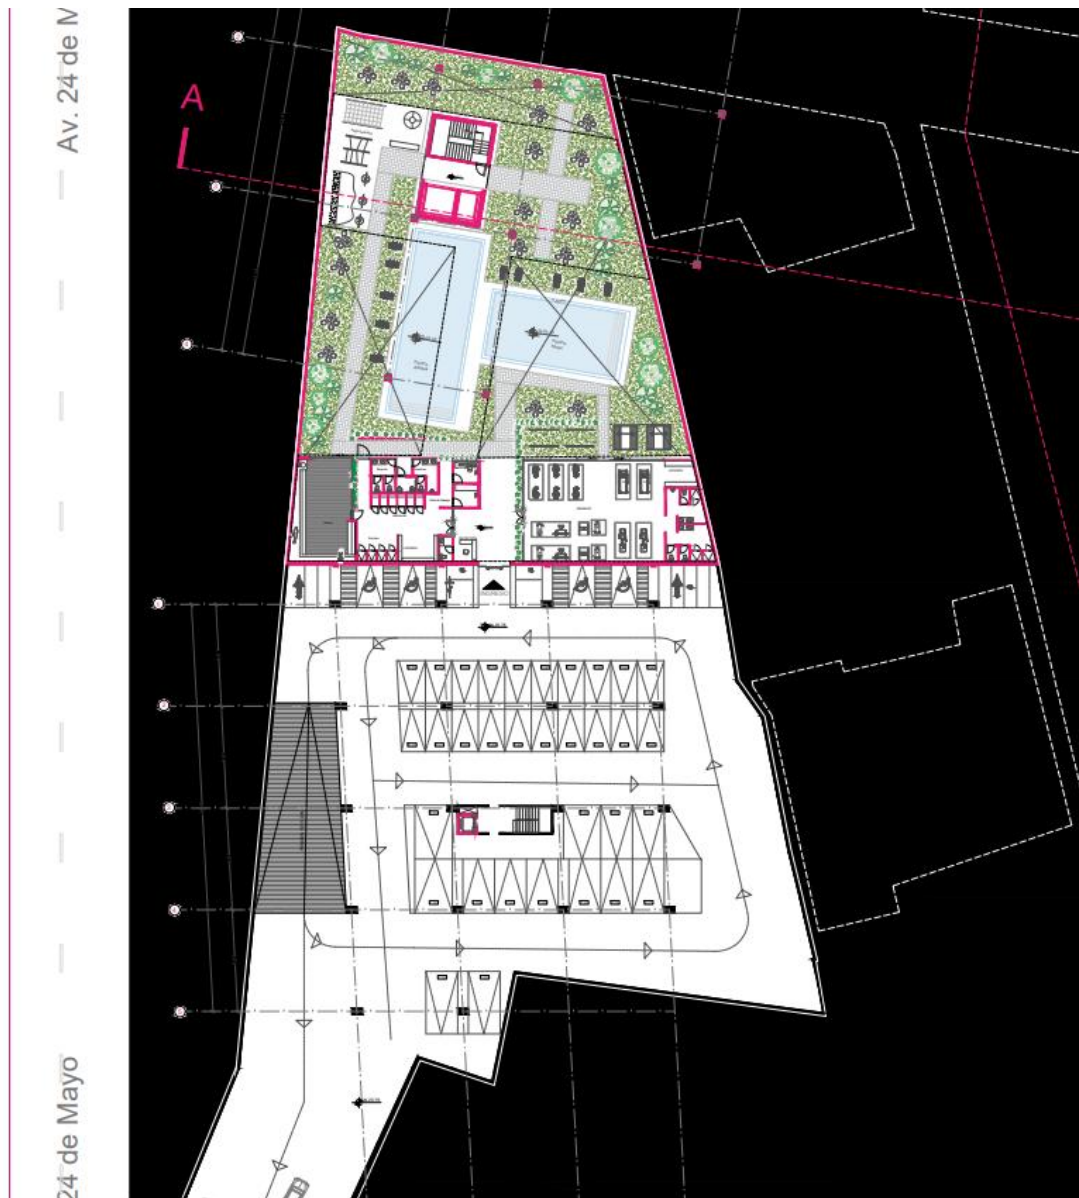
Subsuelo N-25.78

Nota: En esta planta muestra como el espacio público se integra con el parqueadero La Ronda

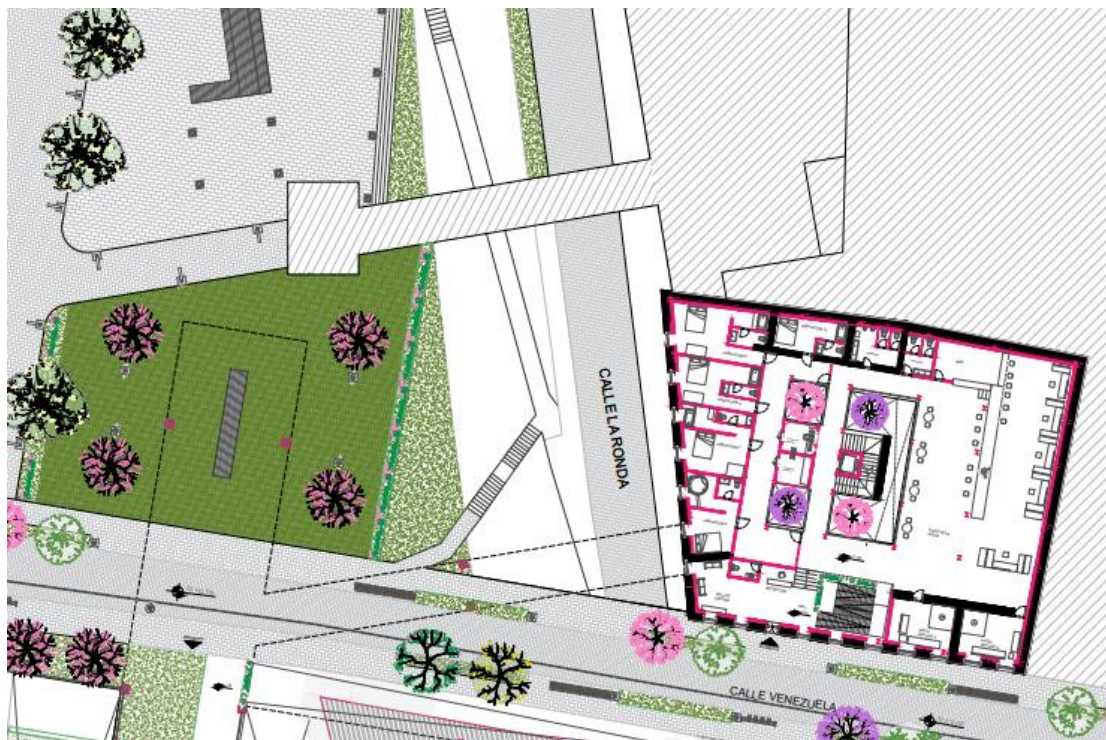
Planta Baja N+0.00

Nota: En esta planta muestra el acceso al trabajo sexual desde la calle Venezuela que comparte espacio público con la propuesta de pacificación de calle y mejoramiento de la plaza.

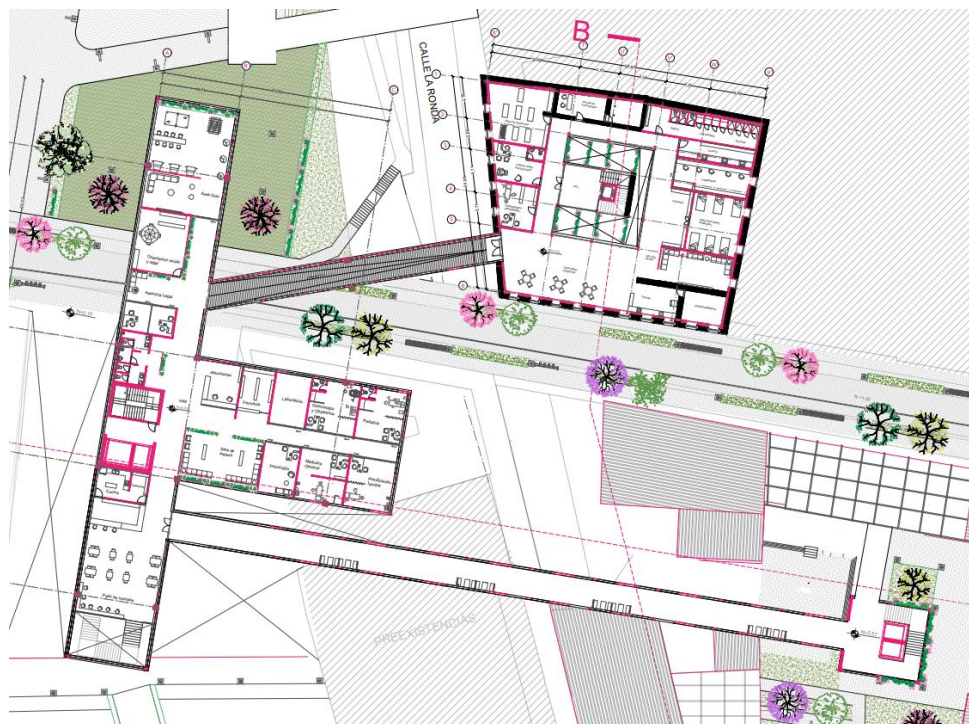
Planta Alta N+5.57

Nota: En esta planta muestra la conexión entre preexistencia, arquitectura nueva y corazón de manzana, por medio de puentes.

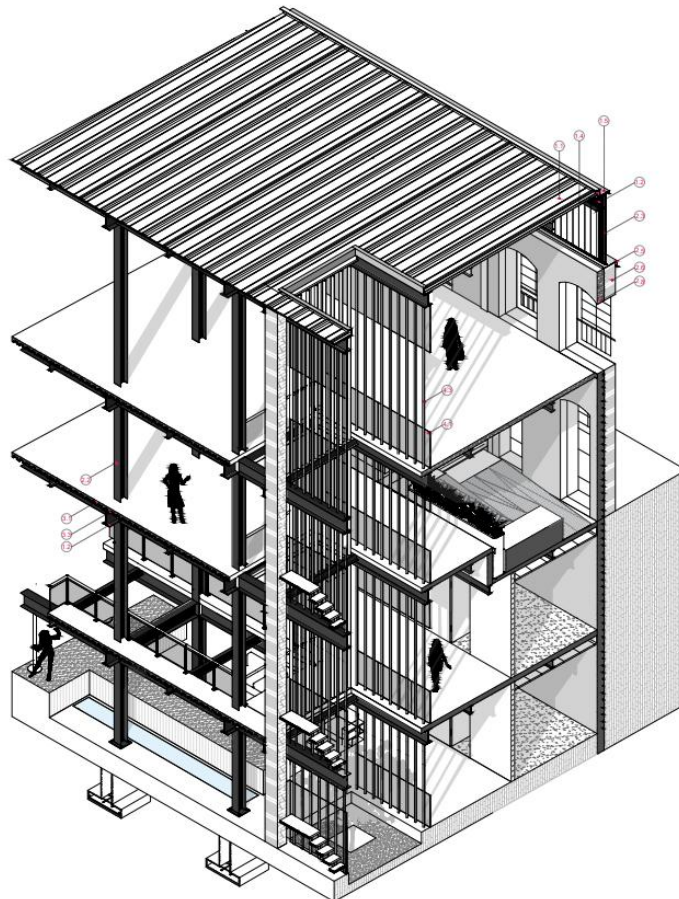
Corte emblemático

Nota: En esa isometría se muestra la intervención interna de la casa patrimonial y también muestra el vacío en los patios.

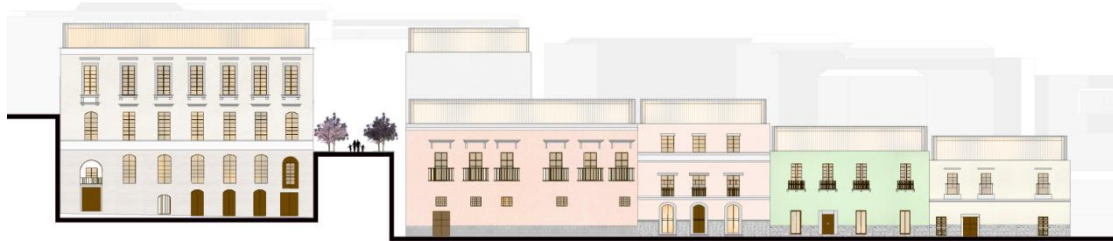
Fachadas

Nota: En este grafico se muestra la propuesta la conservación de fachadas con un nuevo elemento de cubierta. Corte fachada desde la calle La Ronda.

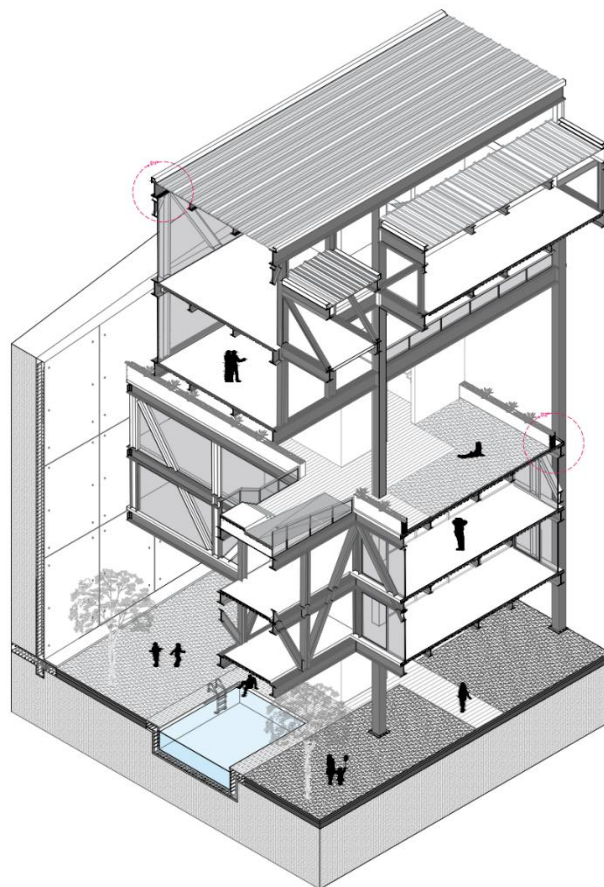
Fachadas

Nota: Isometría del sistema constructivo de la nueva arquitectura parasitaria.
