**FACULTAD DE INGENIERÍA**

**DISERTACIÓN PREVIA A LA OBTENCIÓN DEL  
TÍTULO DE INGENIERO CIVIL**

**“APLICACIÓN DE LA EVALUACIÓN TÉCNICO  
VISUAL DE LAS ESTRUCTURAS ANTE  
FENÓMENOS NATURALES EN EL SECTOR  
BARRIO SELVA ALEGRE DESDE LA CALLE  
RAMÓN GONZÁLEZ ARTIGAS HASTA LA  
INTERSECCIÓN DE LAS CALLES JUAN DE  
SALINAS Y SELVA ALEGRE.”**

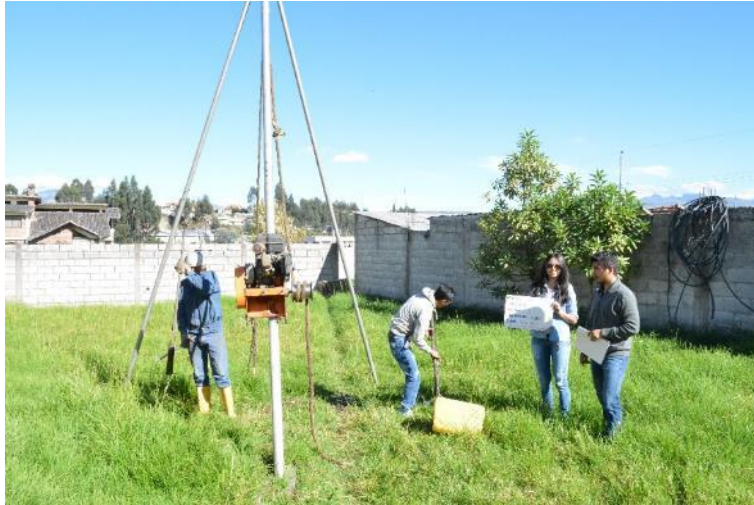
Fuente: (Gonzalez & Hinojosa, 2016)  
Ilustración 4.2 Ensayo SPT

Al obtener un  $N_{60}$  entre 15 y 50, se concluye que es un Tipo de perfil D, como se muestra en la Tabla 4.3.

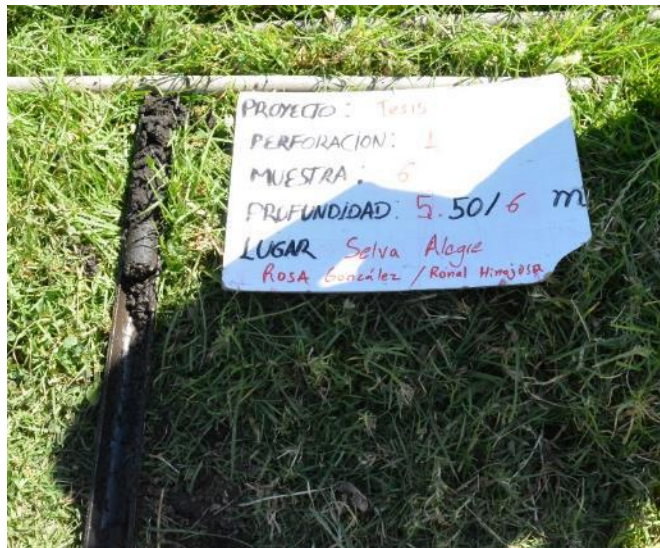
Fuente: (Gonzalez & Hinojosa, 2016)  
Ilustración 4.3 Muestra 5.5/6 m SPT

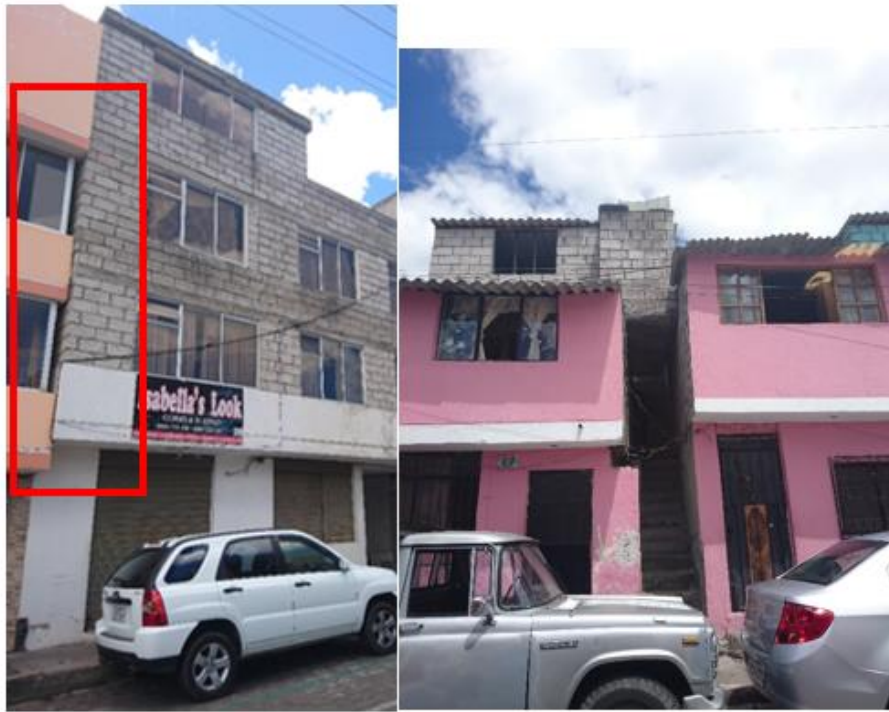
El problema más importante en el sector de estudio es el “Pounding”, que se define como construcciones muy cercanas entre si y que se pueden chocar el momento de un sismo. Esto ocurre debido a que la mayoría de las edificaciones se las han construido sin un código de diseño sísmico, la falta de planificación del crecimiento de la

población, y las edificaciones que se las realiza sin permiso de entidades gubernamentales en muchos casos, por lo que se llegan a tener dicho problema. En la sección 3.3.4.3, se tiene una lista que indica los valores mínimos de separación entre edificaciones para evitar el choque entre estructuras.

Ilustración 4.5 Problemas de choque entre edificaciones en presencia de un sismo

6. Se puede establecer, que la mayoría de estructuras aprueban la primera fase de evaluación técnica visual sísmica, pero existe el problema en la zona en que las estructuras tienen una distancia de separación entre ellas, nula o muy reducida, lo que puede provocar daños en los elementos estructurales entre edificaciones adyacentes.

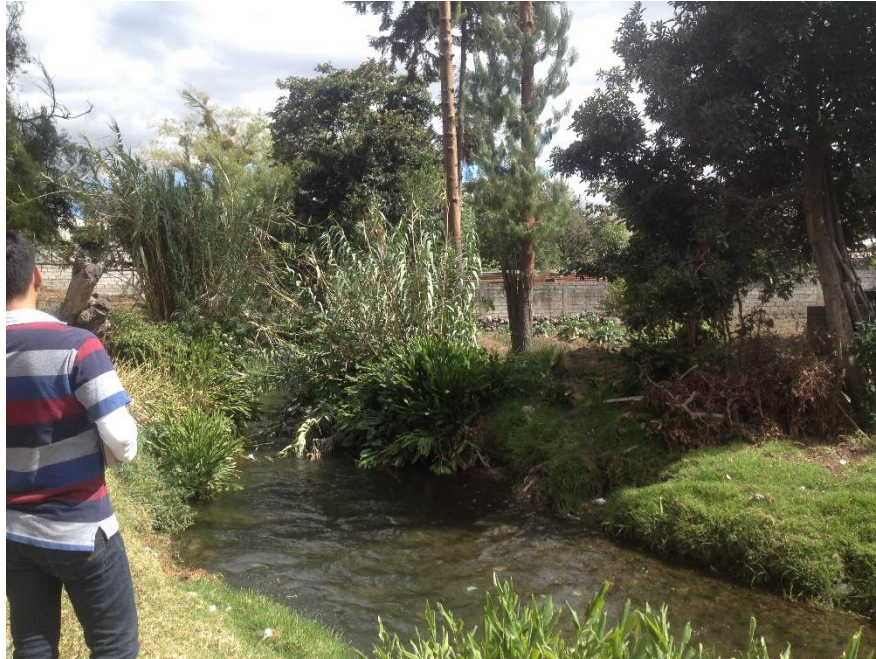
Fuente: (Gonzalez & Hinojosa, 2016)  
**Ilustración 5.5 Rio Santa Clara**

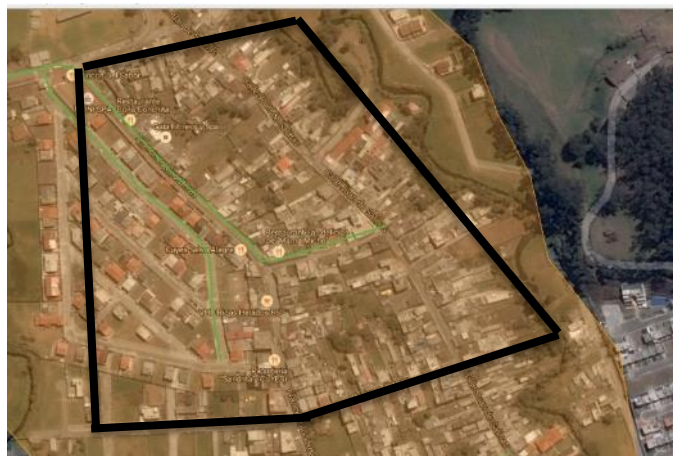
El Instituto Geofísico de la Escuela Politécnica Nacional (IGPN) emitió un mapa que muestra la extensión que pueden llegar los lahares en el caso de una erupción del volcán Cotopaxi. Tal como se puede observar el barrio Selva Alegre, encerrado en el polígono, queda totalmente afectado por el flujo de lahares.

Fuente: IGPN, editado por (Gonzalez & Hinojosa, 2016)  
**Ilustración 5.6: Mapa de lahares del IGPN**

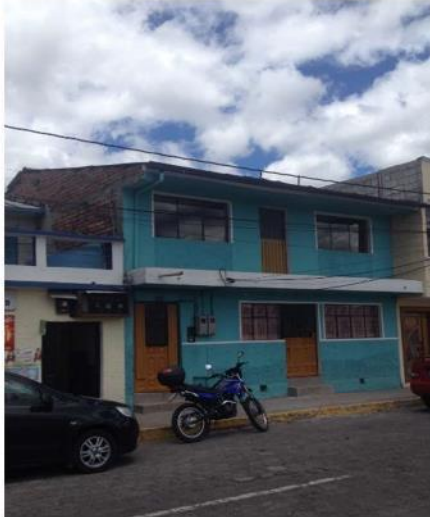
Dirección: <u>Salpique-Selva Alegre Selva Alegre</u>															
		Zip: <u>67</u>															
		Otras referencias: _____															
		Número de pisos: <u>2</u>	Año Construcción: _____														
		Encargados: <u>Ronal H. / Rosa G.</u>	Fecha: <u>18/8/2016</u>														
		Área de piso (m <sup>2</sup> ): <u>192.00</u>	Nombre edificio: _____														
Uso: <u>Residencial</u>

Irreg. vertical severa	-0.9	-0.9	-0.9	-0.8	-0.7	-0.8	-0.7	-0.7	-0.7	-0.8	-0.6	-0.7	-0.7	-0.7	-0.7	-0.6	N/A
Irreg. Vertical moderada	-0.6	-0.5	-0.5	-0.4	-0.4	-0.5	-0.4	-0.3	-0.4	-0.4	-0.3	-0.4	-0.4	-0.4	-0.4	-0.3	N/A
Irreg. Planta	-0.7	-0.7	-0.6	-0.5	-0.5	-0.6	-0.4	-0.4	-0.4	-0.5	-0.3	-0.5	-0.4	-0.4	-0.4	-0.3	N/A
Código previo	-0.3	-0.3	-0.3	-0.3	-0.2	-0.3	-0.2	-0.1	-0.1	-0.2	0.0	-0.2	-0.1	-0.2	-0.2	0.0	0.0
Post código	1.9	1.9	2.0	1.0	1.1	1.1	1.5	N/A	1.4	1.7	N/A	1.5	1.7	1.6	1.6	N/A	0.5
Suelo tipo B	0.5	0.5	0.4	0.3	0.3	0.4	0.3	0.2	0.2	0.3	0.1	0.3	0.2	0.3	0.3	0.1	0.1
Suelo tipo E - Bajo riesgo	0.0	-0.2	-0.4	-0.3	-0.2	-0.2	-0.2	-0.1	-0.1	-0.2	0.0	-0.2	-0.1	-0.2	-0.2	0.0	-0.1
Suelo tipo E - Med/alto riesgo	-0.4	-0.4	-0.4	-0.3	-0.3	N/A	-0.3	-0.1	-0.1	-0.3	-0.1	N/A	-0.1	-0.2	-0.2	0.0	N/A
Puntaje mínimo	0.7	0.7	0.7	0.5	0.5	0.5	0.5	0.5	0.3	0.3	0.3	0.2	0.2	0.3	0.3	0.2	1.0
Puntaje final	<b>0.9</b>

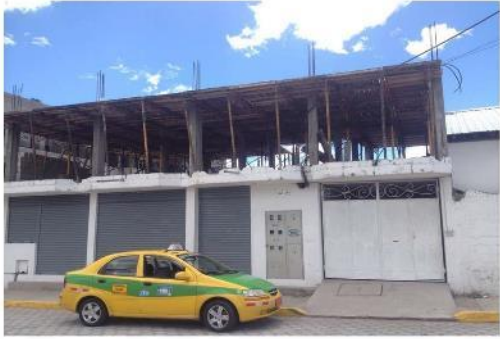
<p>2.5 m</p> <p>13 m</p> <p>Vista en Elevación</p> </div>	<p><b>Dirección:</b> Salgolqui-Selva Alegre, Fransisco Guarderas Selva Alegre</p> <p><b>Zip:</b> 82</p> <p><b>Otras referencias:</b> _____</p> <p><b>Número de pisos:</b> 1    <b>Año Construcción:</b> _____</p> <p><b>Encargados:</b> Ronal H. / Rosa G.    <b>Fecha:</b> 18/8/2016</p> <p><b>Área de piso (m²):</b> 156.00</p> <p><b>Nombre edificio:</b> _____</p> <p><b>Uso:</b> Comercial</p>

Suelo tipo B	0.5	0.5	0.4	0.3	0.3	0.4	0.3	0.2	0.2	0.3	0.1	0.3	0.2	0.3	0.3	0.1	0.1
Suelo tipo E - Bajo riesgo	0.0	-0.2	-0.4	-0.3	-0.2	-0.2	-0.2	-0.1	-0.1	-0.2	0.0	-0.2	-0.1	-0.2	-0.2	0.0	-0.1
Suelo tipo E - Med/alto riesgo	-0.4	-0.4	-0.4	-0.3	-0.3	N/A	-0.3	-0.1	-0.1	-0.3	-0.1	N/A	-0.1	-0.2	-0.2	0.0	N/A
Puntaje mínimo	0.7	0.7	0.7	0.5	0.5	0.5	0.5	0.5	0.3	0.3	0.3	0.2	0.2	0.3	0.3	0.2	1.0
Puntaje final	1.0																
Comentarios:															Requiere de una evaluación mas detallada?		
															SI	NO

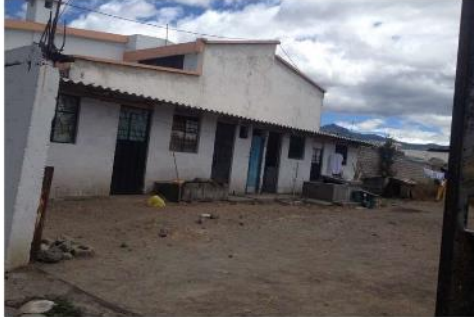
<p>Vista en planta</p> </div>	<p><b>Dirección:</b> <u>Salgokui-Selva Alegre, Av. Juan de Salinas</u></p> <p><b>Zip:</b> <u>96</u></p> <p><b>Otras referencias:</b> _____</p> <p><b>Número de pisos:</b> <u>1</u> <b>Año Construcción:</b> _____</p> <p><b>Encargados:</b> <u>Ronal H. / Rosa G.</u> <b>Fecha:</b> <u>18/8/2016</u></p> <p><b>Área de piso (m<sup>2</sup>):</b> <u>90.00</u></p> <p><b>Nombre edificio:</b> _____</p> <p><b>Uso:</b> <u>Residencial</u></p> <div style="text-align: center; margin-top: 20px;">

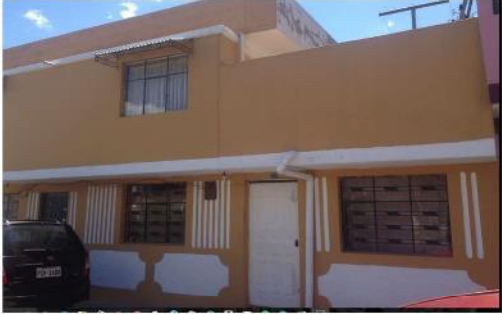
<p>Vista en Elevación</p> </div>	<p><b>Dirección:</b> SANGOLQUI - SELVA ALEGRE, M. ORTEGA Y GUARDERAS</p> <p><b>Zip:</b> 155</p> <p><b>Otras referencias:</b> _____</p> <p><b>Número de pisos:</b> 2    <b>Año Construcción:</b> _____</p> <p><b>Encargados:</b> Ronal H. / Rosa G.    <b>Fecha:</b> 20/9/2016</p> <p><b>Área de piso (m<sup>2</sup>):</b> 153.00</p> <p><b>Nombre edificio:</b> _____</p> <p><b>Uso:</b> Residencial</p>

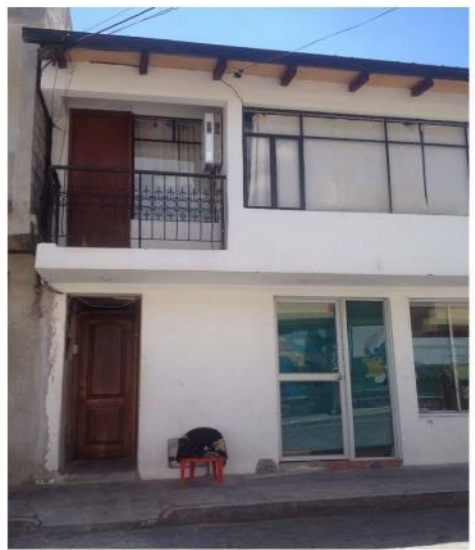
<p>6.2 m</p> <p>6 m</p> <p>Vista en Elevación</p> </div>	<p><b>Dirección:</b> SANGOLQUI - SELVA ALEGRE, RAMON ARTIGAS</p> <p><b>Zip:</b> 211</p> <p><b>Otras referencias:</b> _____</p> <p><b>Número de pisos:</b> 2    <b>Año Construcción:</b> _____</p> <p><b>Encargados:</b> Ronal H. / Rosa G.    <b>Fecha:</b> 20/9/2016</p> <p><b>Área de piso (m<sup>2</sup>):</b> 144.00</p> <p><b>Nombre edificio:</b> _____</p> <p><b>Uso:</b> Residencial / Comercial</p>

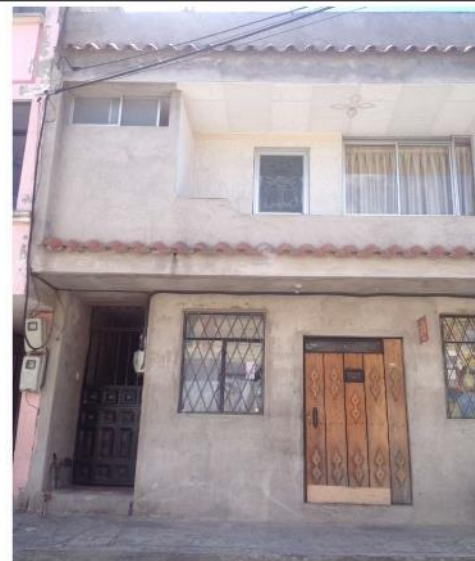
<p>6.2 m</p> <p>6 m</p> <p>Vista en Elevación</p> </div>	<p><b>Dirección:</b> SANGOLQUI - SELVA ALEGRE, RAMON ARTIGAS</p> <p><b>Zip:</b> 210</p> <p><b>Otras referencias:</b> _____</p> <p><b>Número de pisos:</b> 2    <b>Año Construcción:</b> _____</p> <p><b>Encargados:</b> Ronal H. / Rosa G.    <b>Fecha:</b> 20/9/2016</p> <p><b>Área de piso (m<sup>2</sup>):</b> 180.00</p> <p><b>Nombre edificio:</b> _____</p> <p><b>Uso:</b> Residencial</p>

Post código		1.9	1.9	2.0	1.0	1.1	1.1	1.5	N/A	1.4	1.7	N/A	1.5	1.7	1.6	1.6	N/A	0.5
Suelo tipo B		0.5	0.5	0.4	0.3	0.3	0.4	0.3	0.2	0.2	0.3	0.1	0.3	0.2	0.3	0.3	0.1	0.1
Suelo tipo E - Bajo riesgo		0.0	-0.2	-0.1	-0.3	-0.2	-0.2	-0.2	-0.1	-0.1	-0.2	0.0	-0.2	-0.1	-0.2	-0.2	0.0	-0.1
Suelo tipo E - Med/alto riesgo		-0.4	-0.4	-0.4	-0.3	-0.3	N/A	-0.3	-0.1	-0.1	-0.3	-0.1	N/A	-0.1	-0.2	-0.2	0.0	N/A
Puntaje mínimo		0.7	0.7	0.7	0.5	0.5	0.5	0.5	0.5	0.3	0.3	0.3	0.2	0.2	0.3	0.3	0.2	1.0
Puntaje final										<b>0.9</b>								
Comentarios:														Requiere de una evaluación mas detallada? SI <input checked="" type="checkbox"/> NO

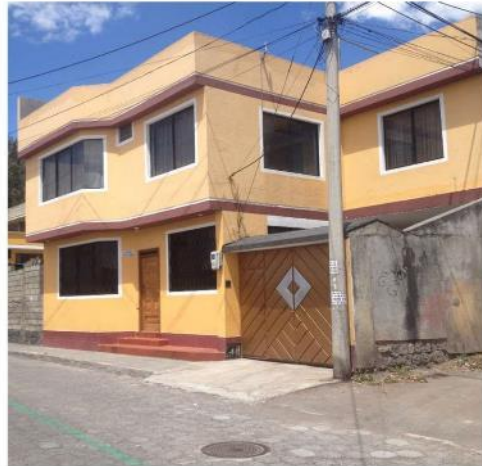
<p style="text-align: center;">Vista en Elevación</p>	<p><b>Dirección:</b> SANGOLQUI - SELVA ALEGRE, NICOLAS PEÑA          - LOTE 01 - PASAJE S/N      Zip: 131</p> <p><b>Otras referencias:</b> _____</p> <p><b>Número de pisos:</b> 2      <b>Año Construcción:</b> _____</p> <p><b>Encargados:</b> Ronal H. / Rosa G.      <b>Fecha:</b> 20/3/2016</p> <p><b>Área de piso (m<sup>2</sup>):</b> 246.00</p> <p><b>Nombre edificio:</b> _____</p> <p><b>Uso:</b> Residencial</p>

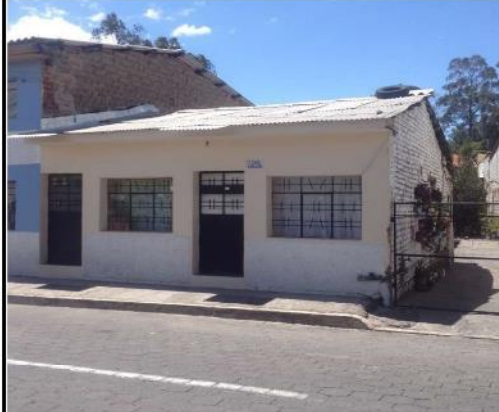
<p>Vista en planta</p> </div>	<p><b>Dirección:</b> SANGOLQUI - SELVA ALEGRE, SELVA ALEGRE</p> <p><b>Zip:</b> 22</p> <p><b>Otras referencias:</b> _____</p> <p><b>Número de pisos:</b> 1    <b>Año Construcción:</b> _____</p> <p><b>Encargados:</b> Ronal H. / Rosa G.    <b>Fecha:</b> 20/9/2016</p> <p><b>Área de piso (m<sup>2</sup>):</b> 72.00</p> <p><b>Nombre edificio:</b> _____</p> <p><b>Uso:</b> Residencial</p>

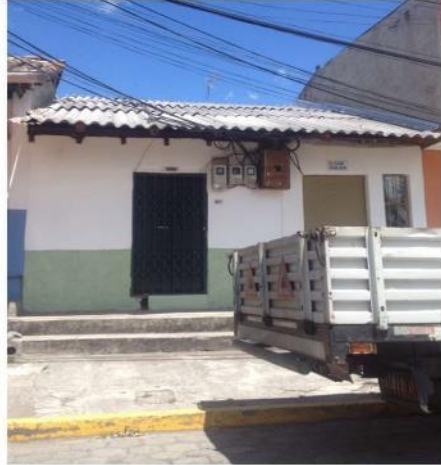
<p>Vista en planta</p> </div>	<p><b>Dirección:</b> SANGOLQUI - SELVA ALEGRE, SELVA ALEGRE</p> <p><b>Zip:</b> 73-74</p> <p><b>Otras referencias:</b> _____</p> <p><b>Número de pisos:</b> 1    <b>Año Construcción:</b> _____</p> <p><b>Encargados:</b> Ronal H. / Rosa G.    <b>Fecha:</b> 20/3/2016</p> <p><b>Área de piso (m<sup>2</sup>):</b> 78.00</p> <p><b>Nombre edificio:</b> _____</p> <p><b>Uso:</b> Residencial</p> <div style="text-align: center; margin-top: 10px;">

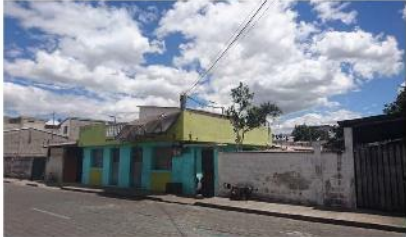
<p>3 m</p> <p>6 m</p> <p>Vista en elevación</p>

Suelo tipo B		0.5	0.5	0.4	0.3	0.3	0.4	0.3	0.2	0.2	0.3	0.1	0.3	0.2	0.3	0.3	0.1	0.1
Suelo tipo E - Bajo riesgo		0.0	-0.2	-0.4	-0.3	-0.2	-0.2	-0.2	-0.1	-0.1	-0.2	0.0	-0.2	-0.1	-0.2	-0.2	0.0	-0.1
Suelo tipo E - Med/alto riesgo		-0.4	-0.4	-0.4	-0.3	-0.3	N/A	-0.3	-0.1	-0.1	-0.3	-0.1	N/A	-0.1	-0.2	-0.2	0.0	N/A
Puntaje mínimo		0.7	0.7	0.7	0.5	0.5	0.5	0.5	0.5	0.3	0.3	0.3	0.2	0.2	0.3	0.3	0.2	1.0
Puntaje final:		0.6																
Comentarios:														Requiere de una evaluación mas detallada?				
														SI	NO

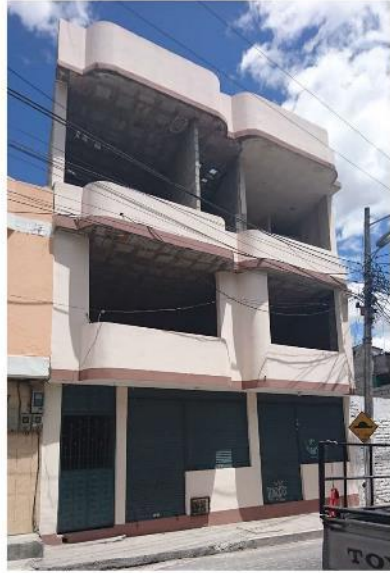
Dirección: Av. Juan de Salinas y Calle Ramón Artigas Zip: 201																																																																																																																																																																																																																																																																																					
	Otras referencias:																																																																																																																																																																																																																																																																																					
Número de pisos: 3    Año Construcción: 2014		Encargados: Ronal H. / Rosa G.    Fecha: 18/08/2016																																																																																																																																																																																																																																																																																				
Área de piso (m²): 82		Nombre edificio: Vivienda																																																																																																																																																																																																																																																																																				
Uso: Vivienda

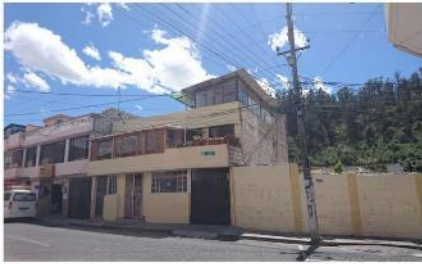
</div>	Dirección:	Av. Juan de Salinas				Zip:	62		Otras referencias:				Número de pisos:	2	Año Construcción:	1988	Encargados:	Ronal H. / Rosa G.	Fecha:	18/08/2016	Área de piso (m <sup>2</sup> ):	185			Nombre edificio:	Vivienda			Uso:	Vivienda		
Dirección:	Av. Juan de Salinas																																
	Zip:	62																															
Otras referencias:																																	
Número de pisos:	2	Año Construcción:	1988																														
Encargados:	Ronal H. / Rosa G.	Fecha:	18/08/2016																														
Área de piso (m <sup>2</sup> ):	185																																
Nombre edificio:	Vivienda																																
Uso:	Vivienda

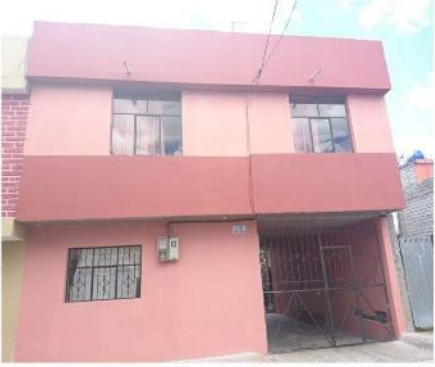
<p>6 m</p> <p>8 m</p> <p>Vista en elevación</p>		Otras referencias:																																																																																																																																																																																																																																																																																																				
		Número de pisos: 2 Año Construcción: 2001																																																																																																																																																																																																																																																																																																				
		Encargados: Ronal H. / Rosa G. Fecha: 18/08/2016																																																																																																																																																																																																																																																																																																				
		Área de piso (m <sup>2</sup> ): 221																																																																																																																																																																																																																																																																																																				
		Nombre edificio: Vivienda																																																																																																																																																																																																																																																																																																				
Uso: Vivienda

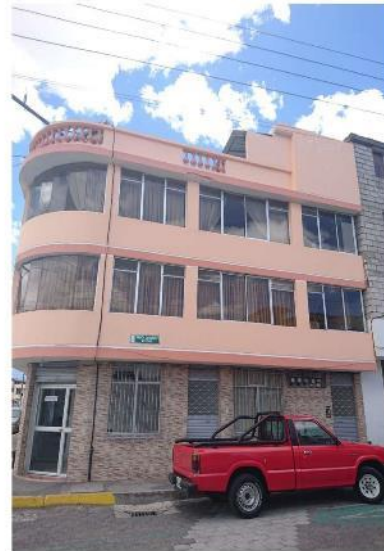
Dirección: Av. Francisco Guarderas y Av. Ramón Artigas  
 Zip: 203  
 Otras referencias:  
 Número de pisos: 3 Año Construcción: 2004  
 Encargados: Ronal H. / Rosa G. Fecha: 18/08/2016  
 Área de piso (m<sup>2</sup>): 279.91  
 Nombre edificio: Vivienda  
 Uso: Vivienda

Post código	1.9		1.9	2.0	1.0	1.1	1.1	1.5	N/A	1.4	1.7	N/A	1.5	1.7	1.6	1.6	N/A	0.5
Suelo tipo B	0.5		0.5	0.4	0.3	0.3	0.4	0.3	0.2	0.2	0.3	0.1	0.3	0.2	0.3	0.3	0.1	0.1
Suelo tipo E - Bajo riesgo	0.0		-0.2	-0.4	-0.3	-0.2	-0.2	-0.2	-0.1	-0.1	-0.2	0.0	-0.2	-0.1	-0.2	-0.2	0.0	-0.1
Suelo tipo E - Med/alto riesgo	-0.4		-0.4	-0.4	-0.3	-0.3	N/A	-0.3	-0.1	-0.1	-0.3	-0.1	N/A	-0.1	-0.2	-0.2	0.0	N/A
Puntaje mínimo	0.7		0.7	0.7	0.5	0.5	0.5	0.5	0.5	0.3	0.3	0.3	0.2	0.2	0.3	0.3	0.2	1.0
Puntaje final:										0.5								
Comentarios:															Requiere de una evaluación mas detallada?			
															SI NO

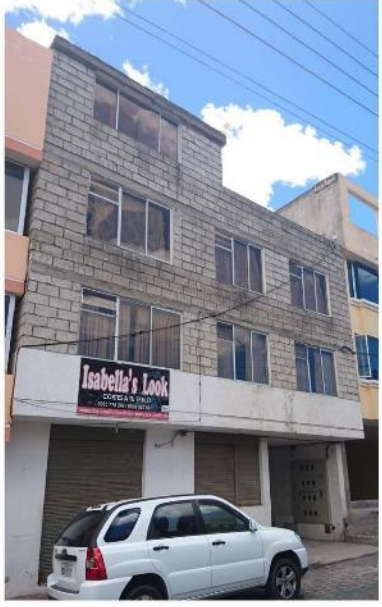
<b>Dirección:</b> Av. Francisco Guarderas y Av. Ramón Artigas																																																																																																																																																																																																																																																																																																																																																				
	<b>Zip:</b> 204																																																																																																																																																																																																																																																																																																																																																				
<b>Otras referencias:</b>																																																																																																																																																																																																																																																																																																																																																					
<b>Número de pisos:</b> 4	<b>Año Construcción:</b> 2002																																																																																																																																																																																																																																																																																																																																																				
<b>Encargados:</b> Ronal H. / Rosa G.		<b>Fecha:</b> 18/08/2016																																																																																																																																																																																																																																																																																																																																																			
<b>Área de piso (m²):</b> 1020																																																																																																																																																																																																																																																																																																																																																					
<b>Nombre edificio:</b>		<b>Vivienda</b>																																																																																																																																																																																																																																																																																																																																																			
<b>Uso:</b> Vivienda

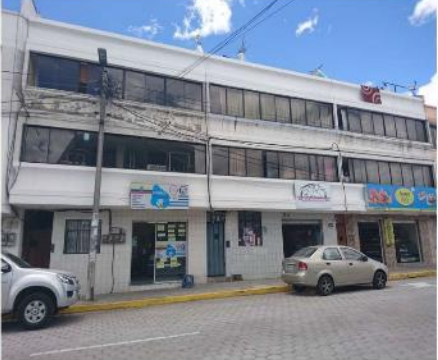
<p>16 m Vista en elevación</p> </div>	<table border="1" style="width: 100%; border-collapse: collapse;"> <tr> <td colspan="2">Dirección: Av. Francisco Guarderas y Av. Ramón Artigas</td> </tr> <tr> <td colspan="2" style="text-align: right;">Zip: 203</td> </tr> <tr> <td colspan="2">Otras referencias:</td> </tr> <tr> <td>Número de pisos: 3</td> <td>Año Construcción: 2002</td> </tr> <tr> <td>Encargados: Ronal H. / Rosa G.</td> <td>Fecha: 18/08/2016</td> </tr> <tr> <td colspan="2">Área de piso (m²): 1017</td> </tr> <tr> <td colspan="2">Nombre edificio: Vivienda</td> </tr> <tr> <td colspan="2">Uso: Vivienda</td> </tr> </table> <div style="text-align: center; margin-top: 20px;">

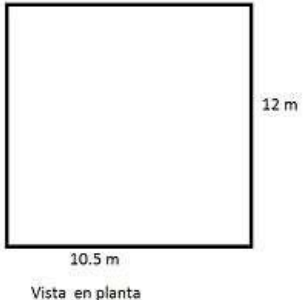
<p>12 m</p> <p>10.5 m</p> <p>Vista en planta</p>	Dirección: <b>Av. Juan de Salinas</b> Zip: <b>138</b>
	Otras referencias: Número de pisos: <b>3</b> Año Construcción: <b>2004</b> Encargados: <b>Ronal H. / Rosa G.</b> Fecha: <b>18/08/2016</b> Área de piso (m <sup>2</sup> ): <b>223</b> Nombre edificio: <b>Vivienda</b> Uso: <b>Vivienda</b>

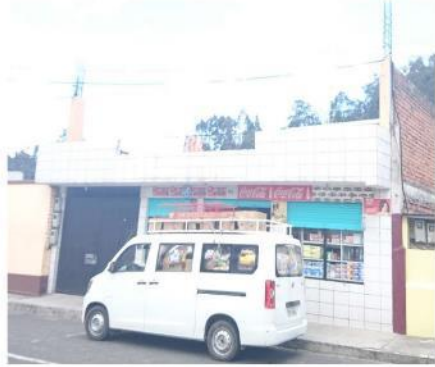
Dirección: <u>Pasaje S/N Av. Juan de Salinas</u> Zip: <u>40</u>																																																																																																																																																																																																																																																																																																																	
	Otras referencias: _____ Número de pisos: <u>1</u> Año Construcción: <u>1989</u> Encargados: <u>Ronal H. / Rosa G.</u> Fecha: <u>18/08/2016</u> Área de piso (m <sup>2</sup> ): <u>150</u> Nombre edificio: <u>Vivienda</u> Uso: <u>Vivienda</u>

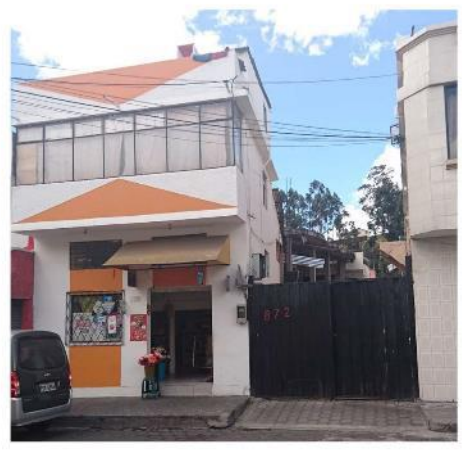
<p>Vista en elevación</p>		Otras referencias:																																																																																																																																																																																																																																																																																							
		Número de pisos: 2 Año Construcción: 2001																																																																																																																																																																																																																																																																																							
		Encargados: Ronal H. / Rosa G. Fecha: 18/08/2016																																																																																																																																																																																																																																																																																							
		Área de piso (m²): 270																																																																																																																																																																																																																																																																																							
		Nombre edificio: Vivienda																																																																																																																																																																																																																																																																																							
		Uso: Vivienda

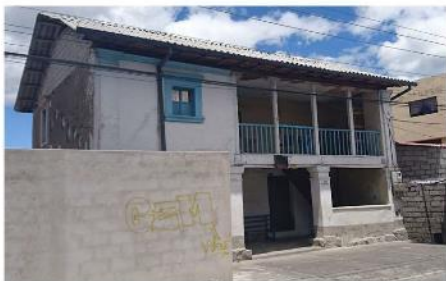
<p>Vista en elevación</p>		Otras referencias:																																																																																																																																																																																																																																																																																																																																																	
		Número de pisos: 2 Año Construcción: 1961																																																																																																																																																																																																																																																																																																																																																	
		Encargados: Ronal H. / Rosa G. Fecha: 18/08/2016																																																																																																																																																																																																																																																																																																																																																	
		Área de piso (m <sup>2</sup> ): 278																																																																																																																																																																																																																																																																																																																																																	
		Nombre edificio: vivienda																																																																																																																																																																																																																																																																																																																																																	
		Uso: vivienda

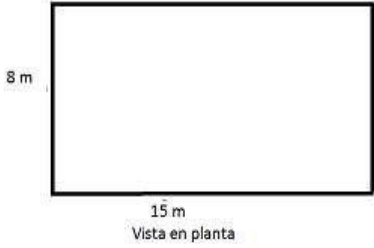
<p>8 m</p> <p>15 m</p> <p>Vista en planta</p> </div> <div style="text-align: center; margin-top: 20px;"> <p>Vista en elevación</p>

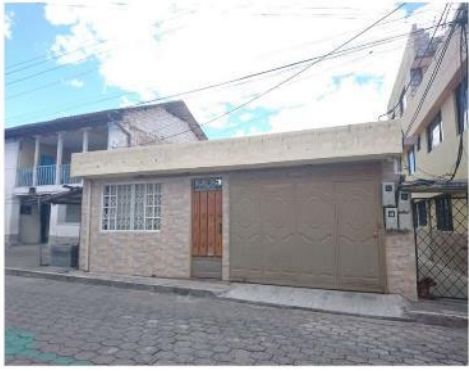
<p>3 m</p> <p>8 m</p> </div>	Dirección: Av. Ramón Artigas y calle Francisco Guarderas Zip: 183 Otras referencias: Número de pisos: 1 Año Construcción: 1985 Encargados: Ronal H. / Rosa G. Fecha: 18/08/2016 Área de piso (m <sup>2</sup> ): 161 Nombre edificio: vivienda Uso: vivienda

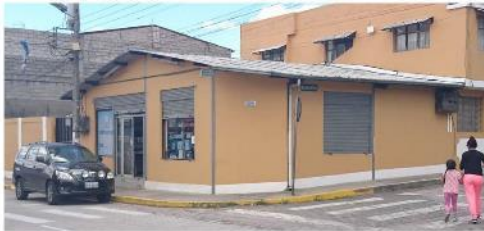
</div>	Dirección: Calle Francisco Guarderas y Mariano Ortega		Zip: 155		Otras referencias:		Número de pisos: 1	Año Construcción: 2012	Encargados: Ronal H. / Rosa G.	Fecha: 18/08/2016	Área de piso (m <sup>2</sup> ): 312.58		Nombre edificio: Comercial		Uso: Comercial	
Dirección: Calle Francisco Guarderas y Mariano Ortega																	
Zip: 155																	
Otras referencias:																	
Número de pisos: 1	Año Construcción: 2012																
Encargados: Ronal H. / Rosa G.	Fecha: 18/08/2016																
Área de piso (m <sup>2</sup> ): 312.58																	
Nombre edificio: Comercial																	
Uso: Comercial

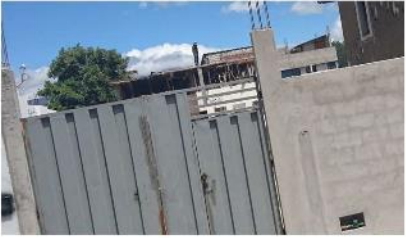
<p>6 m</p> <p>11 m</p> <p>Vista en elevación</p> </div> </div>	Dirección: Mariano ortega lote 8 Zip: 187 Otras referencias: Conjunto Número de pisos: 2 Año Construcción: 1998 Encargados: Ronal H. / Rosa G. Fecha: 18/08/2016 Área de piso (m <sup>2</sup> ): 502 Nombre edificio: Vivienda Uso: Vivienda

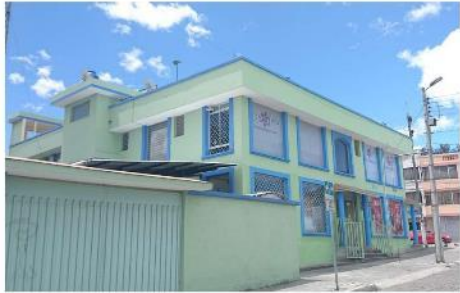
Dirección: Calle Ramón Artigas y Francisco Guarderas	
		Zip: 279	Otras referencias: Conjunto
Número de pisos: 3    Año Construcción: 2002		Encargados: Ronal H. / Rosa G.    Fecha: 18/08/2016	
Área de piso (m²): 738.54		Nombre edificio: Comercial Selva Alegre	
Uso: Comercial
