MULTICENTRO CULTURAL
REIVINDICACIÓN DE LA IDENTIDAD
POPULAR EN BARRIOS PATRIMONIALES

ASESORÍA DE PAISAJE
FRANCISCO RAMÍREZ

GABRIEL NARANJO MOINA

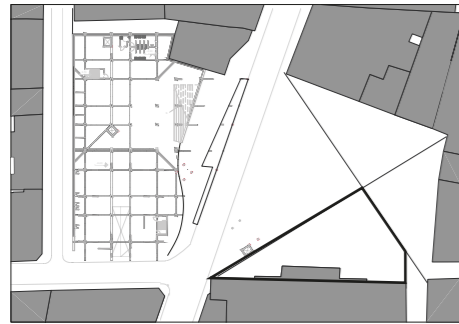
Plaza del Teatro
circulación, acceso y
frente jerárquico.

Entre arquitectura, cuadrante geométrico 1 con vista
predominante hacia el Teatro Sucre y vistas
secundarias de arquitectura patrimonial y hacia
Multicentro Cultural.

Vacío construido, jerarquía
hacia el Teatro Sucre.

Piso de adoquín cuadrado
45*45 cm.

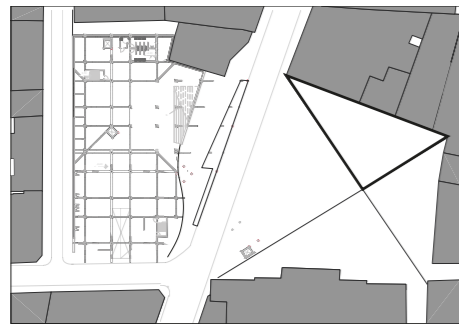
Plaza del Teatro
circulación

Entre arquitectura, cuadrante geométrico 2 con vista
predominante hacia arquitectura patrimonial y hacia
Multicentro Cultural, segundo plano Teatro Sucre.

Vacío verde, permanencia y
descanso.

Piso de adoquín ecológico
cm, mobiliario monolítico de
homrigón armado

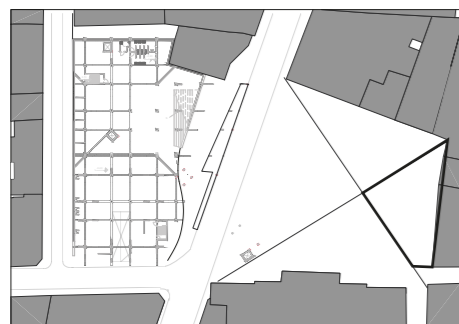
Plaza del Teatro
circulación

Entre arquitectura, cuadrante geométrico 3 con vista
predominante hacia arquitectura patrimonial y
adyacentes, segundo plano vista hacia Multicentro
Cultural y tercer plano vista hacia Templo de la Patria

volumen verde, circulación

Arbolado

tecoma stans - cholán

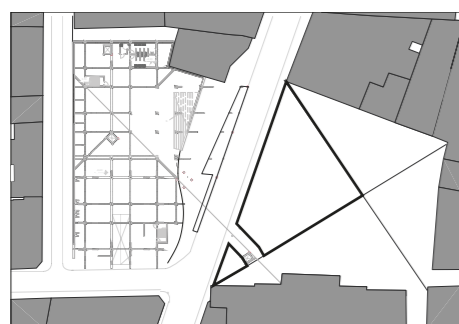
Plaza del Teatro
Acceso y circulación

Acceso y circulación de la Plaza, cuadrante
geométrico 4 con vista predominante hacia el
Multicentro Cultural y el Teatro Sucre, colindante de la
calle Guayaquil.

Vacío construido, jerarquía
hacia Multicentro
permanencia

Piso de adoquín cuadrado
45*45 cm y mobiliario
monolítico de hormigón
armado.

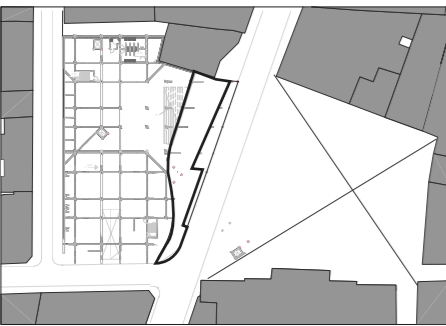
<p>Circualción, entre acceso, parada de Trole y frente a Plaza del Teatro.</p>	<p>Entre arquitectura, circulación espacio de transición y conexión entre espacios públicos, vista hacia primer plano Multicentro Cultural</p>	<p>Vacío construido, jerarquía hacia Multicentro, permanencia, continuidad con la Plaza</p>

<p>SC</p>	<p>Piso de adoquín cuadrado 45*45 cm.</p>

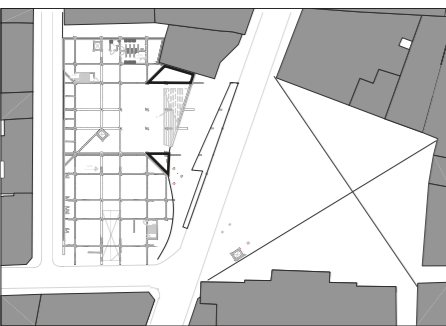
<p>Acceso Principal</p>	<p>Laterales de acceso jerárquico escalinatas, tránsito peatonal alto, alta contaminación aústica.</p>	<p>Volúmen verde, reducción parcial de contaminación acustica, Jerarquía de acceso.</p>

<p>I SC</p>	<p>plantación de dos cepillos rojos</p>

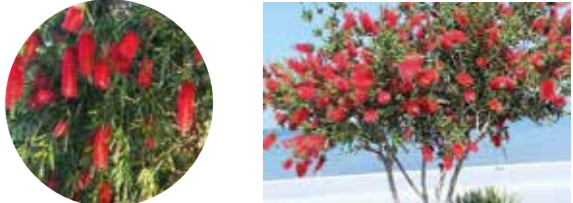
<p>Callistemon citrinus - cepillo rojo</p>

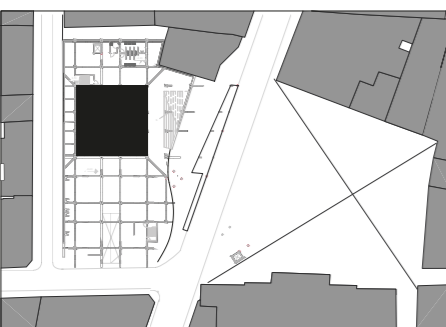
<p>Espacio principal</p>	<p>Espacio tributario, espacio principal del proyecto, tránsito medio y área de comedor, estancia.</p>	<p>Jerarquizar el espacio a través de un hito vegetal y distinguir el espacio de otros con tratamiento de suelo distinto a través del vacío construido</p>

<p>CS I</p>	<p>plantación de ARUPO árbol</p>

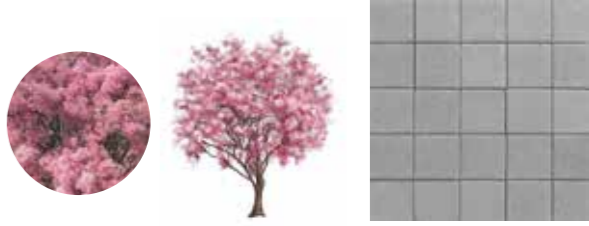
<p>Chionanthus pubescens - arupo</p>

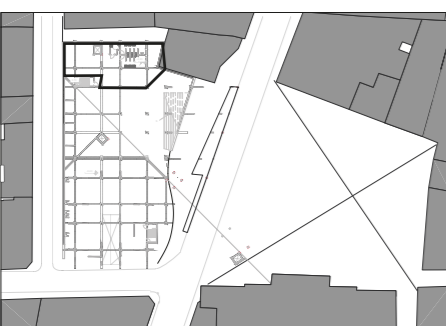
<p>Área de servicios</p>	<p>Vistas internas hacia el proyecto, tránsito bajo, poca iluminación.</p>	<p>distinguir áreas entre espacios servidos de servidores, volúmen verde</p>

<p>SC</p>	<p>vegetación baja y alta. adoquín gris espina de pez</p>

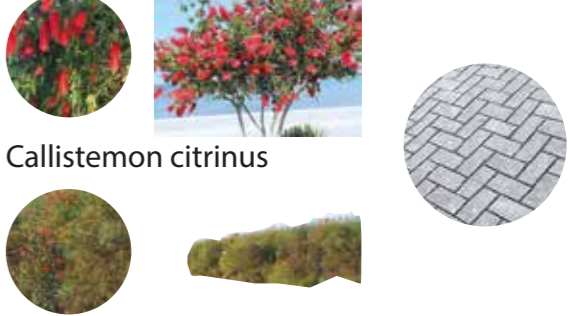
<p>Callistemon citrinus</p> <p>herbazales secos</p>

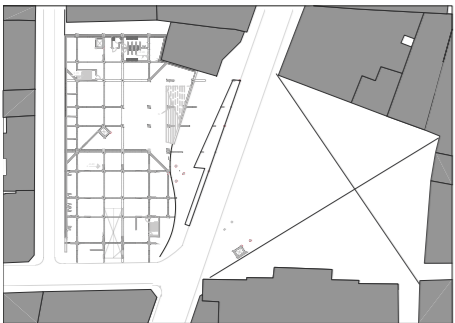
servidores	Vistas internas hacia el proyecto, tránsito bajo, poca iluminación, sin contaminación acústica	<p>distinguir áreas entre espacios servidos de servidores, volumen verde</p>

<p>vegetación baja y alta. adoquin gris espina de pez</p>

<p>Callistemon citrinus herbazales secos</p>

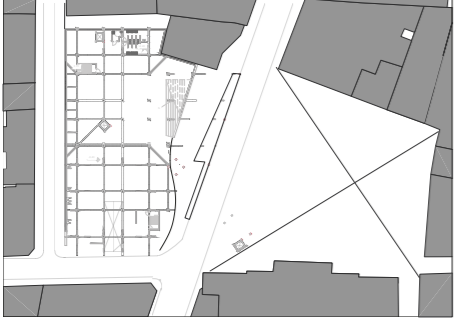
comedores	Vistas internas hacia el proyecto, alto tránsito peatonal, contaminación acústica parcial	<p>distinguir áreas entre espacios servidos de servidores, vacioverde</p>

<p>adoquin gris espina de pez</p>

<p>herbazales secos</p>

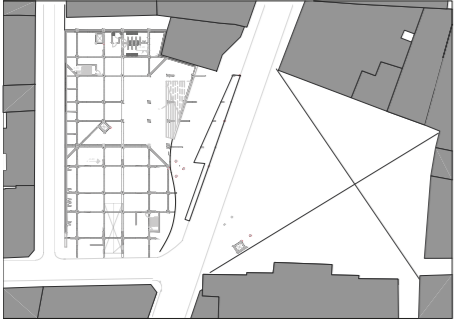
acceso	Vistas internas hacia el proyecto, tránsito alto, acceso y circulación, alta contaminación acústica.	<p>distinguir áreas entre espacios servidos de servidores, vacio verde</p>

<p>adoquin gris espina de pez</p>

<p>herbazales secos</p>
