**PONTIFICIA UNIVERSIDAD CATÓLICA DEL ECUADOR**  
**FACULTAD DE INGENIERÍA**  
**ESCUELA DE CIVIL**

**“INVENTARIO DEL ESTADO ACTUAL DE LOS**  
**INTERCAMBIADORES Y PUENTES DEL SUR DE QUITO E**  
**INVESTIGACIÓN Y REPARACIÓN DE UNO DE ELLOS”**

**QUITO, 2010**

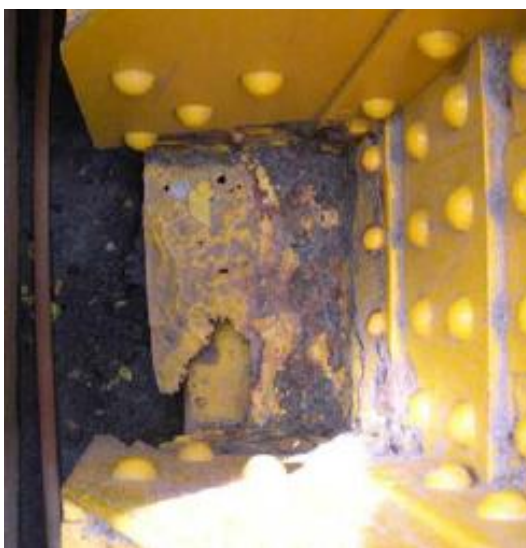
**Fotografía 23: Corrosión Severa**

Cuando se ha perdido gran parte o toda la sección transversal del elemento y por consecuencia ha perdido su capacidad estructural.

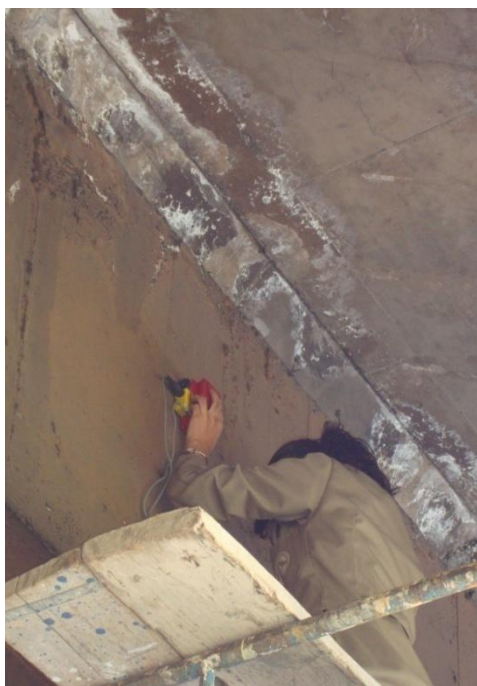
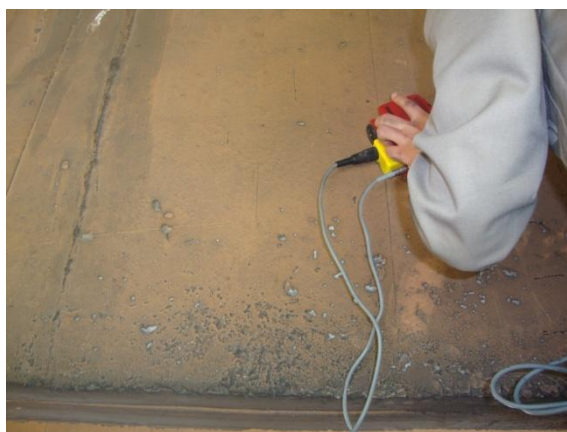
**Fotografía 27**

Fotografías 27 y 28: Determinación del armado de la viga, utilizando el pachómetro, tomadas el 13 de noviembre del 2009

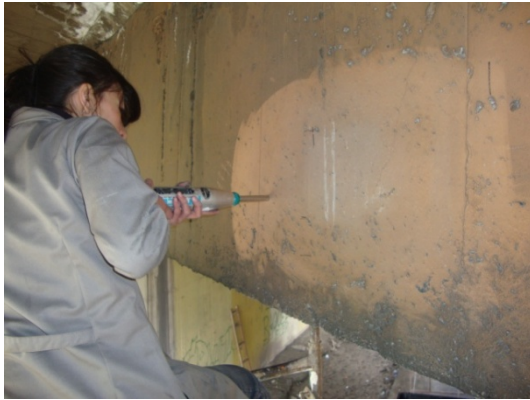
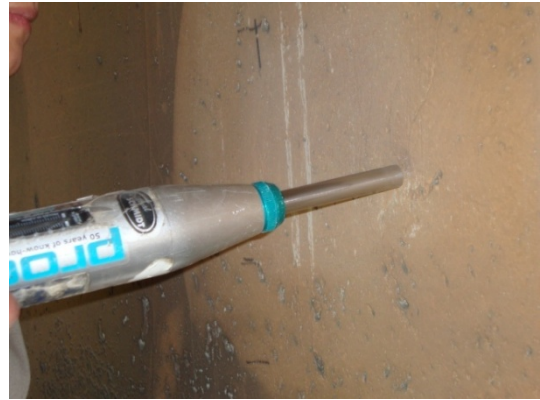
Fotografía 29

Fotografías 29 y 30: Determinación de la resistencia a compresión del hormigón utilizando el esclerómetro, tomadas el 13 de noviembre del 2009.

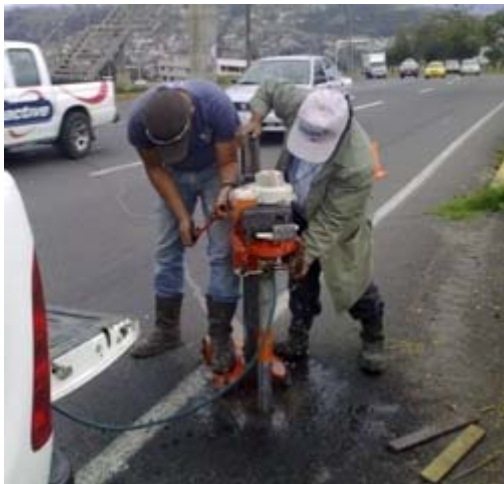
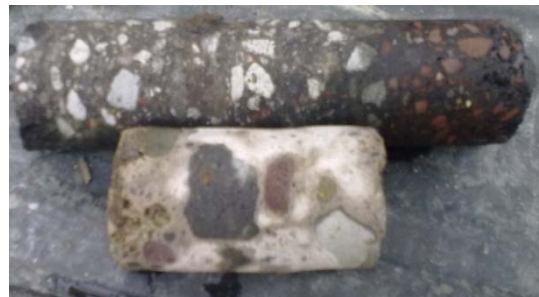
Fotografía 31

Fotografías 31 y 32: Extracción de núcleos del puente en estudio, tomadas el 13 de noviembre del 2009.

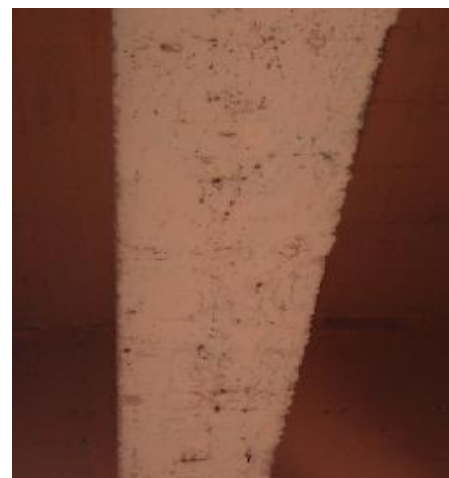
Hormigueros en las vigas longitudinales

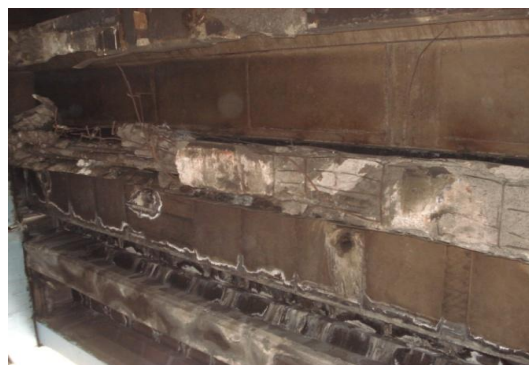
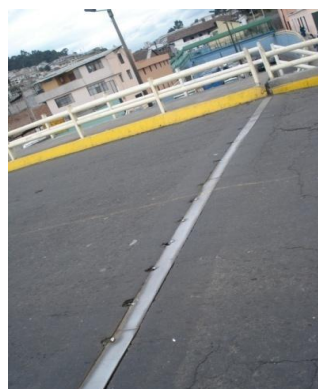
Fallas por impacto, exposición del acero de refuerzo y eflorescencia

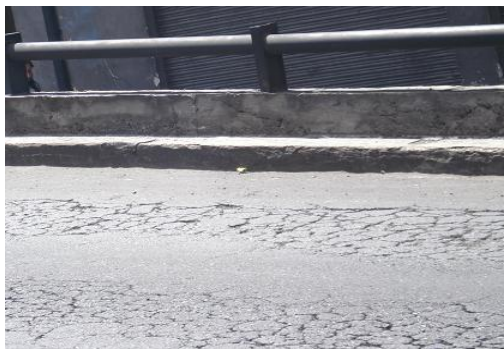
Desprendimiento de hormigón en la acera

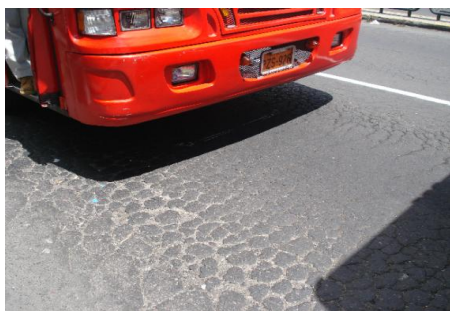
Piel de cocodrilo

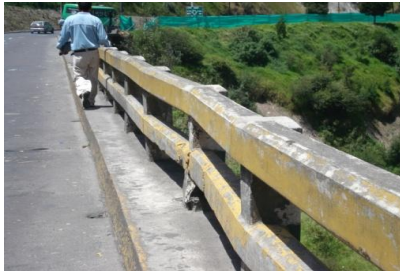
Golpes por impacto vehicular

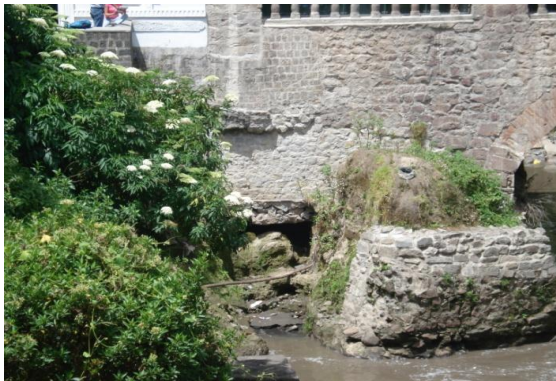
Socavación en los muros de contención

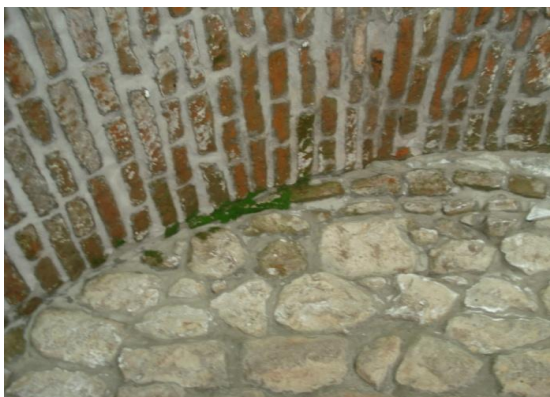
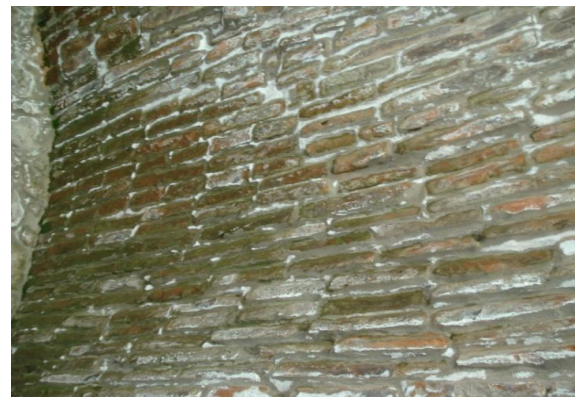
Eflorescencia en la mampostería de los arcos

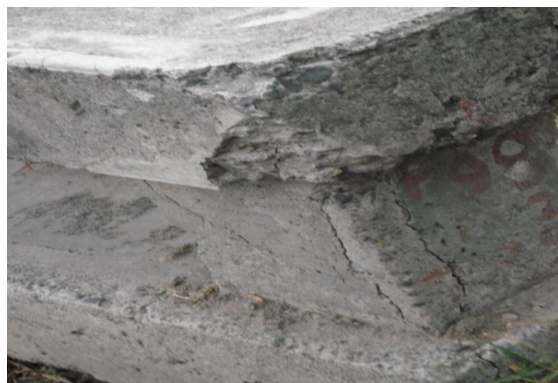
Fracturamiento en barandas

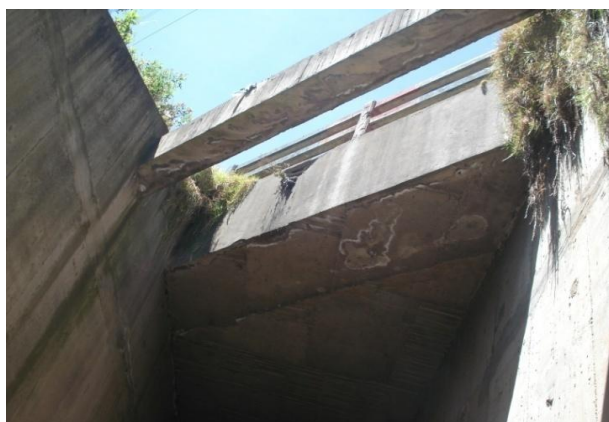
Delaminación de la pintura en barandas y taponamiento del drenaje

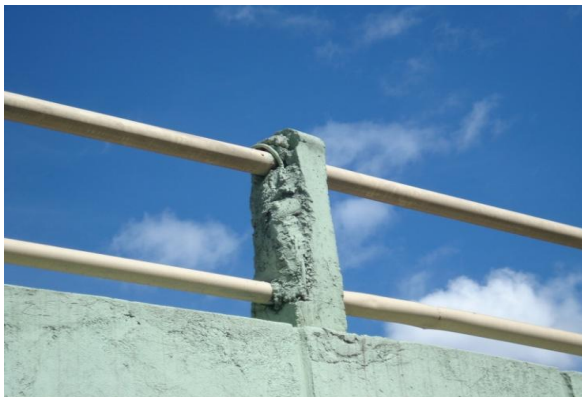
Fracturamiento en barandas

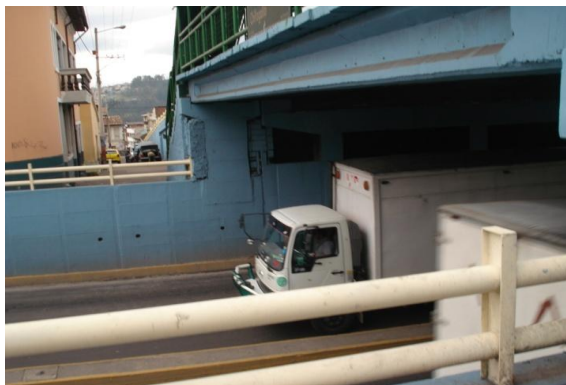
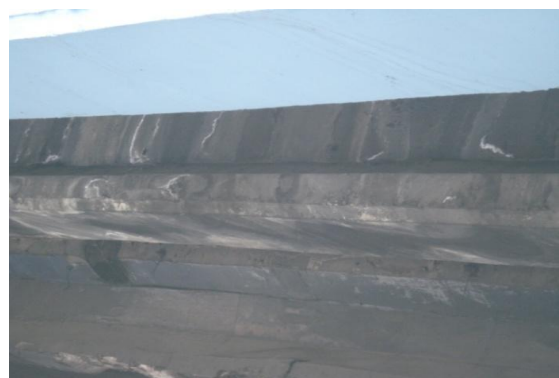
Eflorescencia

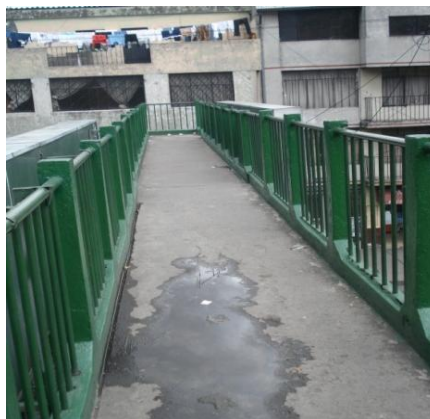
Ausencia de drenaje

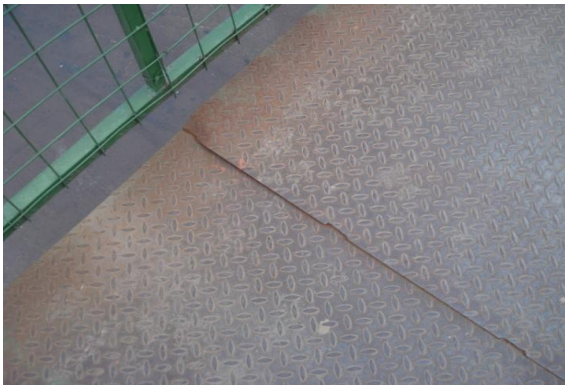
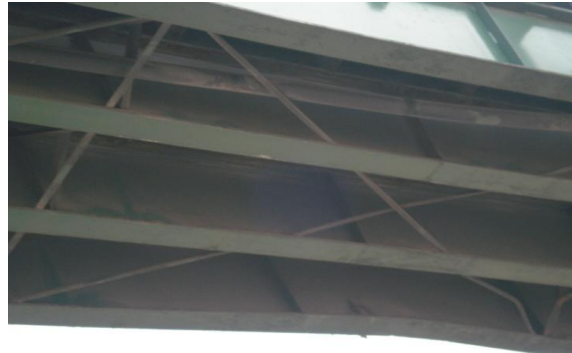
Falla producida por impacto

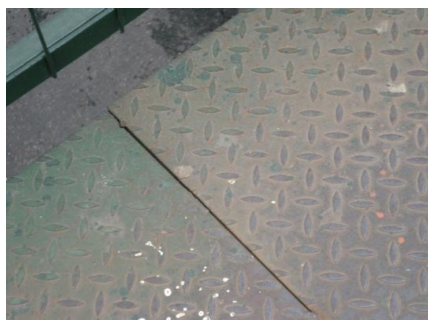
Corrosión leve

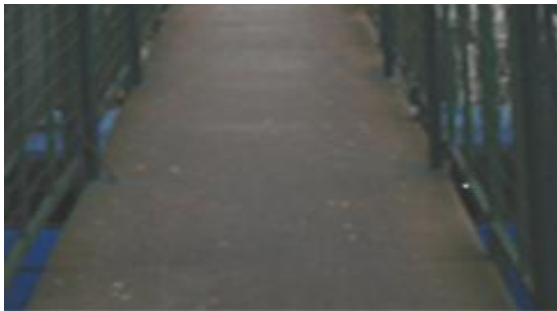
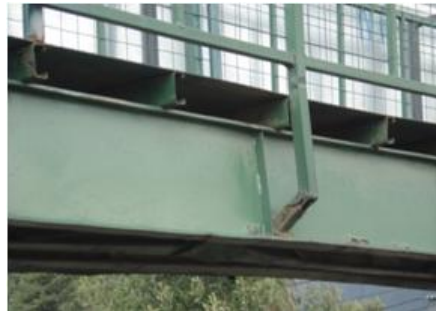
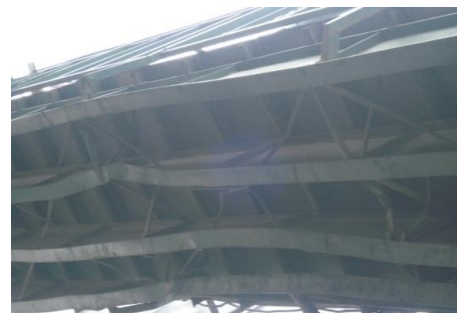
Falla producida por impacto

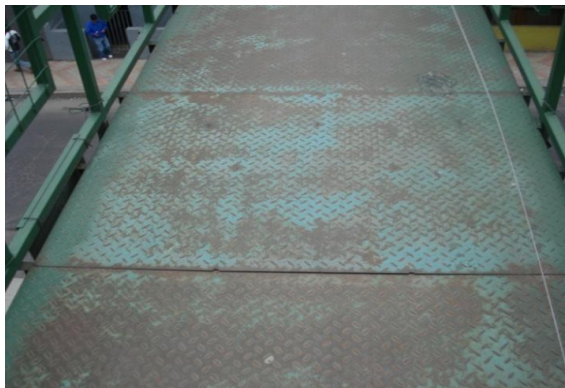
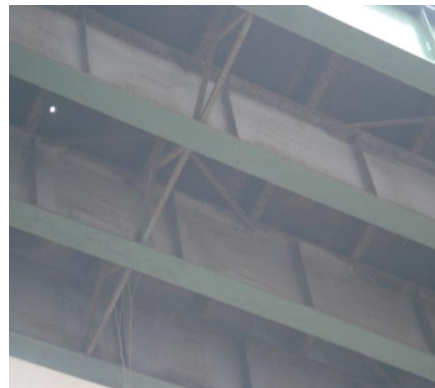
Corrosión moderada

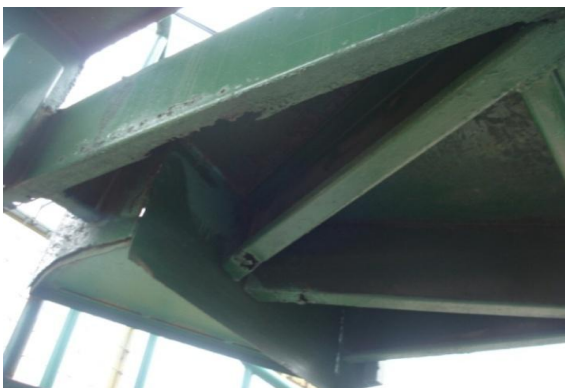
Corrosión severa

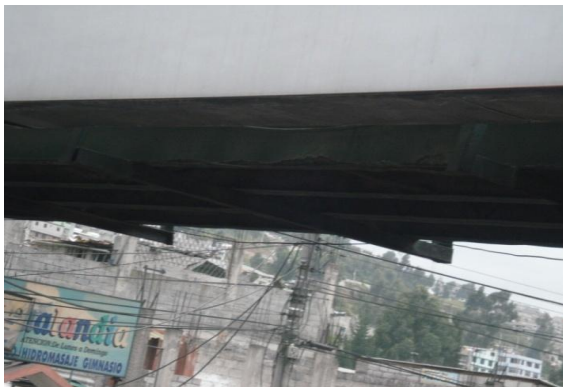
Corrosión severa

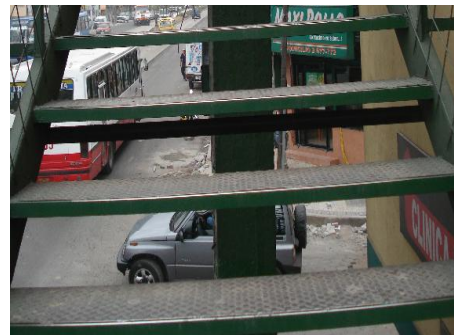
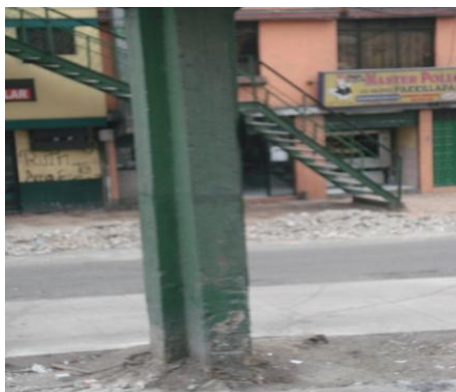
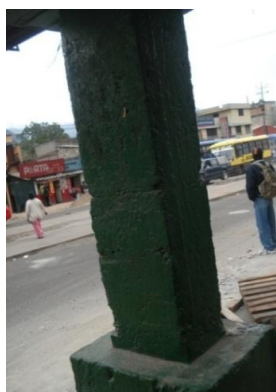
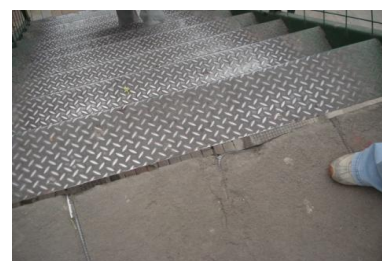
Desprendimiento de hormigón

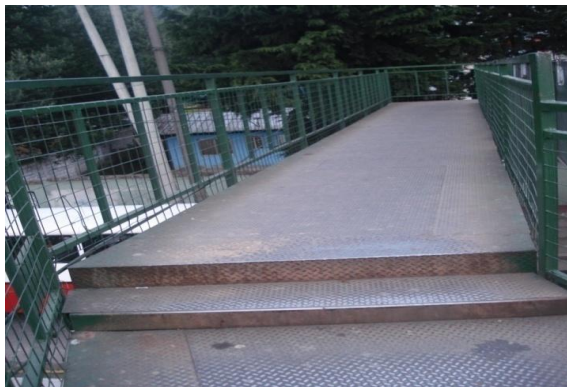
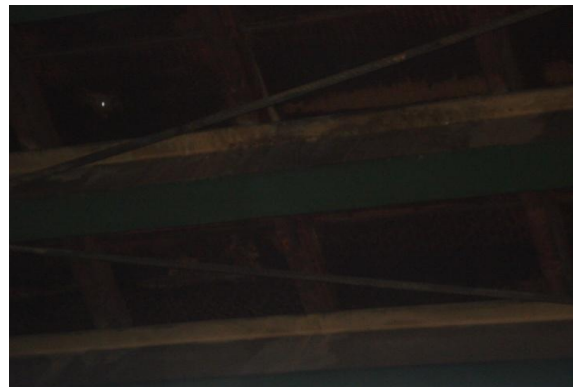
Corrosión leve

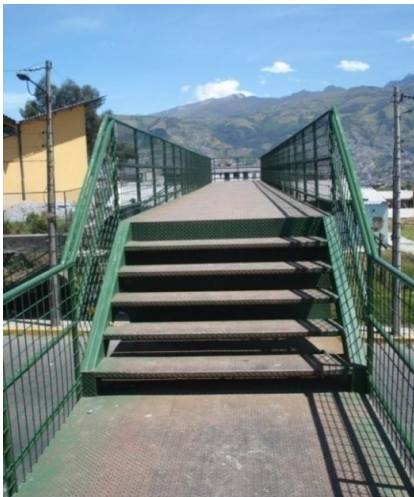
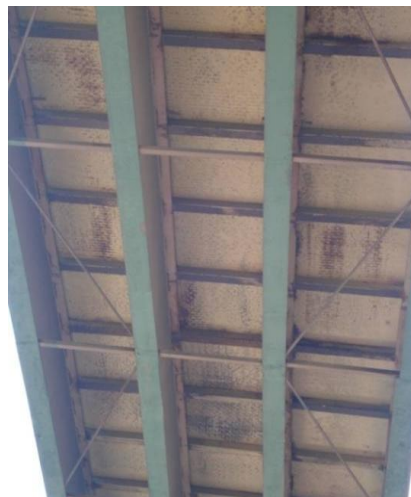
Corrosión leve

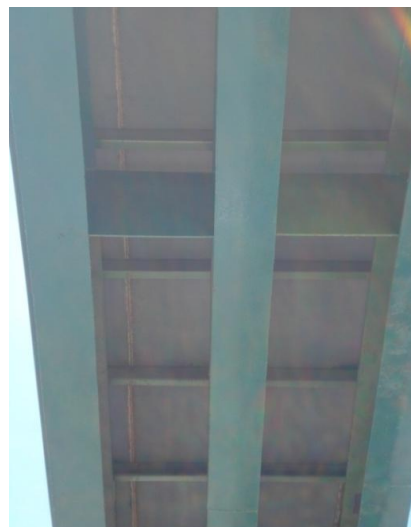
Corrosión leve

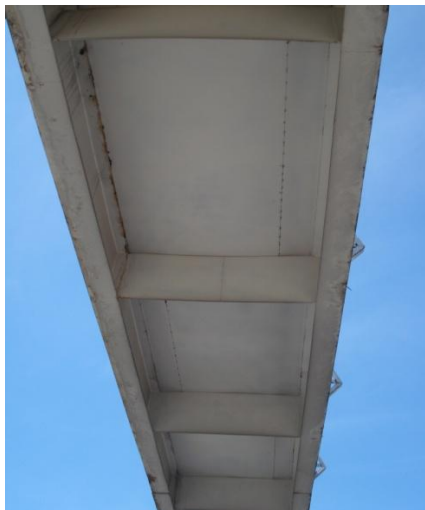
Corrosión leve

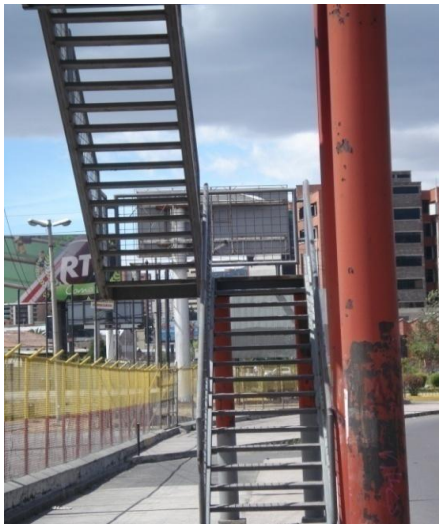
Corrosión leve

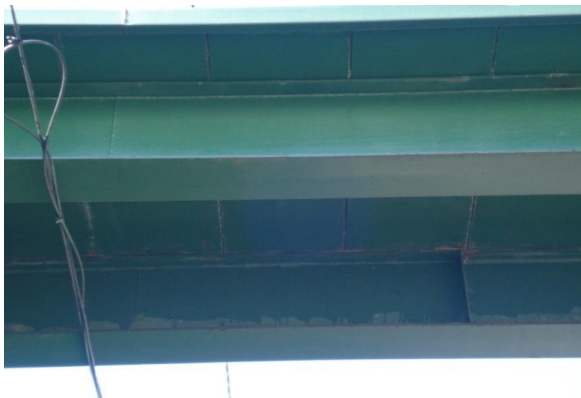
Corrosión leve

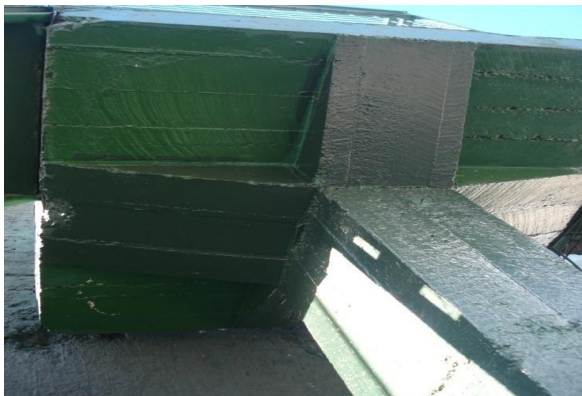
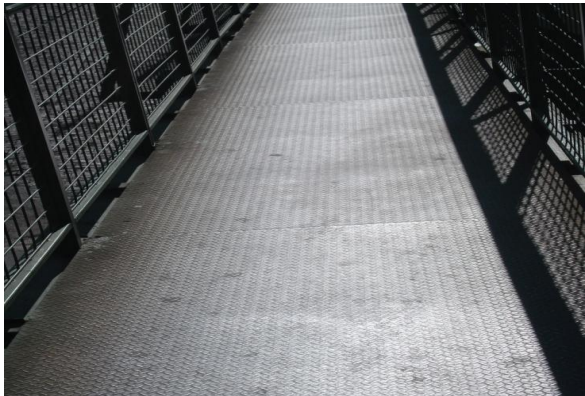
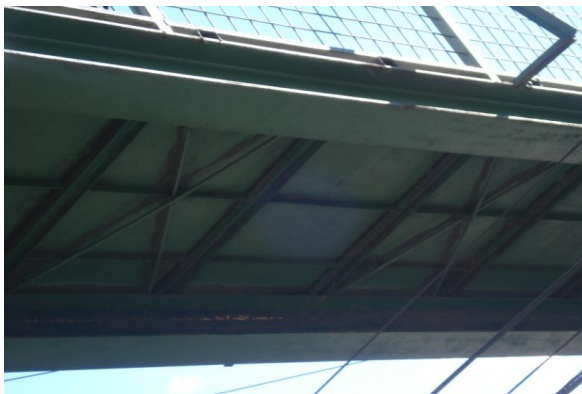
Corrosión leve

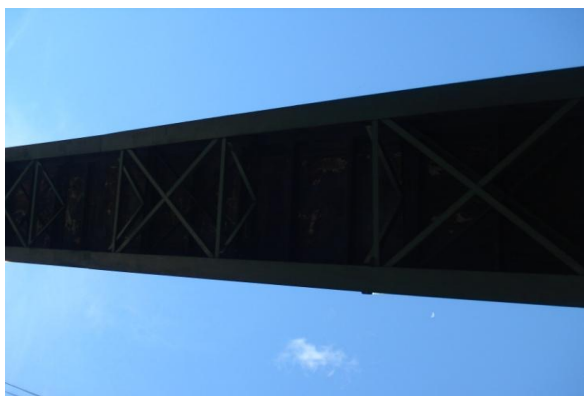
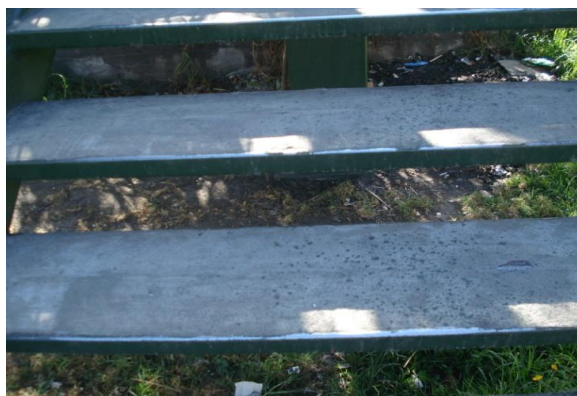
Corrosión severa, rotura de soldadura

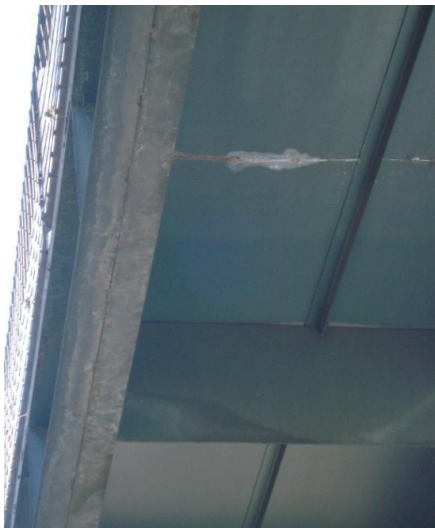
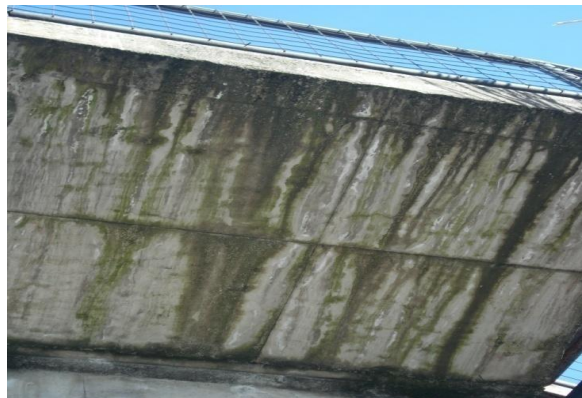
Eflorescencia

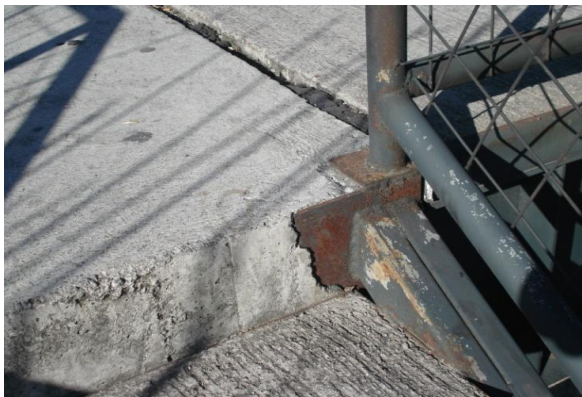
Desprendimiento de sello elastomérico
